BEHEERSPLAN ONROEREND ERFGOED: WELLERMOLEN, MOLENSTRAAT 22, WELLEN.

Naam: *Beheersplan Wellermolen, Wellen.*

Ligging: *Molenstraat 22, 3830 Wellen.*

Beheersplan opgemaakt door: *Architect Liliane Vandeput
Bouwhistoricus Tim Ackenhausen.*

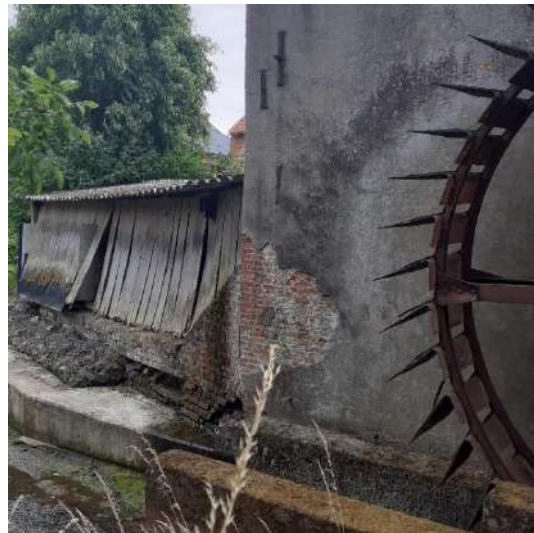
Afb. 24: Steunbeer op de hoek voor- en zijgevel molenhuis.

Op de benedenverdieping heeft de woonhuisgevel twee grote vensteropeningen, een voordeur voor het woonhuis en een toegangsdeur naar het molenhuis. De vensteropeningen hebben een grijs geschilderde **vensterbank in blauwe hardsteen** en zijn bovenaan afgewerkt met een **I profiel met rozetten en ontlastingsboog**. Beide deuren zijn bovenaan ook afgewerkt met een **I profiel met rozetten en ontlastingsboog**. De voordeur van het woonhuis heeft een **bordes met drie treden in blauwe hardsteen**. Op de verdieping heeft de woonhuisgevel vier vensteropeningen. Deze hebben een grijs geschilderde **vensterbank in blauwe hardsteen** en zijn bovenaan afgewerkt met een **I profiel met rozetten**. De molenhuisgevel heeft bovenaan een **laaddeur** en één vensteropening die in het versteende vakwerk zit. Er zijn in totaal **vijf muurankers** die verbonden zijn met de moerbalken. Tegen de hoeken met de linker en de rechter gevel zitten nog twee stalen muurankers die verbonden zijn met de achtergevel. Er is nog een **klein anker naast de deur van het molenhuis**. Dit anker is verbonden met de deursluiting (Afb. 23). Direct op het oever van de Herk wordt op de hoek met de rechter zijgevel de voorgevel verstevigd door een **steunbeer** (Afb. 24).

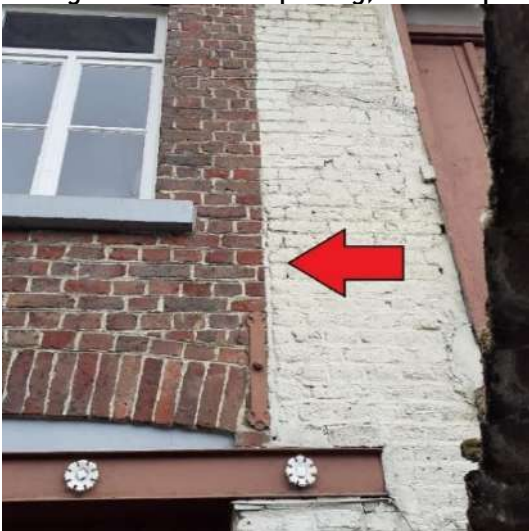
Afb. 25: Bouwnaad tussen woon- en molenhuis.

De molenhuisgevel heeft verschillende barsten die met cement hersteld zijn. Als oudste deel van de gehele voorgevel en vertoont de molenhuisgevel sporen van verschillende bouwfasen. De bouwnaad tussen woon- en molenhuisgevel komt min of meer overeen met de overgang tussen beschilderd en niet beschilderd deel. Op de benedenverdieping zit de bouwnaad rechts naast de deur van het molenhuis. Boven de deur ligt de bouwnaad voor ongeveer 1m. op de overgang tussen het beschilderd en onbeschilderd deel en buigt dan naar rechts af tot aan een horizontale regel links van de laaddeur (Afb. 25). Op de benedenverdieping zit rechts van de bouwnaad een dichtgemaakte deuropening, hier stopt ook de gecementeerde plint (Afb. 26).

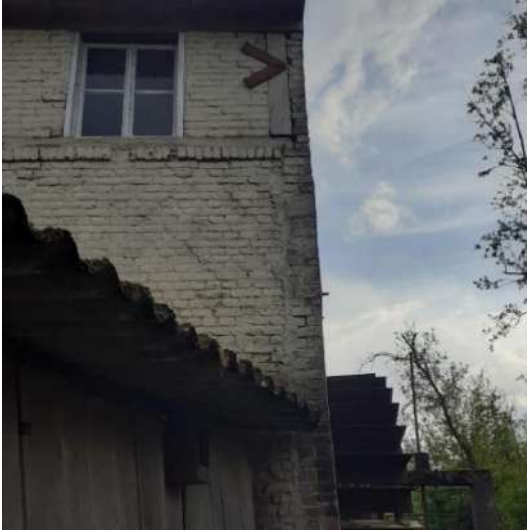
Afb. 27: Bouwnaad tussen voor- en zijgevel molenhuis.

Op de hoek met de rechter zijgevel is ook een duidelijke bouwnaad (Afb. 27). De huidige rechter zijgevel is later toegevoegd. De laaddeur op de verdieping van de molenhuisgevel maakt geen deel uit van de originele constructie.

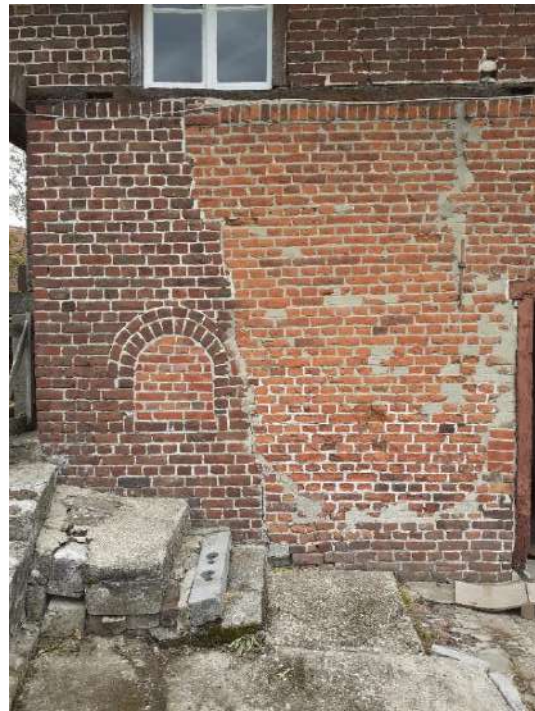
Afb. 31: Bouwnaad molenhuisgevel.

De molenhuisgevel (aan de linker kant) bestaat uit baksteen, heeft geen plint en heeft op de benedenverdieping een duidelijke bouwnaad die de molenhuisgevel in twee deelt (Afb.31). Deze twee delen hebben metselwerk in kruisverband en voegen uit kalkmortel. Het verschil tussen beide delen van de molenhuisgevel is vooral zichtbaar aan de poreuze **handgevormde veldstenen** aan de rechterkant. De voegen en de poreuze stenen van dit rechter geveldeel zijn met cement hersteld. Net onder het versteende vakwerk en boven de deur heeft de molenhuisgevel een **rollaag**. Op de verdieping is het metselwerk van het versteende vakwerk, in het linker vak uitgevoerd in kruisverband. In het rechter vak is het metselwerk uitgevoerd in een halfsteens verband. De voegen bestaan in beide vakken uit kalkmortel.

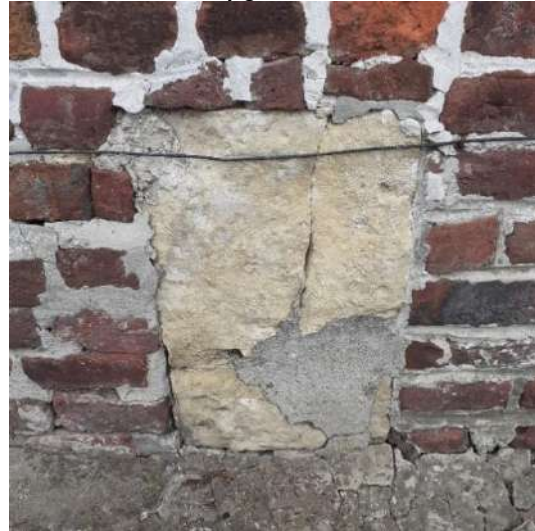
Op de verdieping zitten twee vensteropeningen in het versteende vakwerk. Aan de rechter kant zit boven het keldervenster nog de vensteropening van de opkamer. Deze **vensteropening heeft een houten omlijsting, had oorspronkelijk drie diefijzers** en maakt deel uit van de oorspronkelijke constructie. Op de benedenverdieping zit net rechts van de molenhuisdeur een **grote zandsteen** ingewerkt in de achtergevel (Afb. 35).

Afb. 35: Ingewerkte zandsteen.

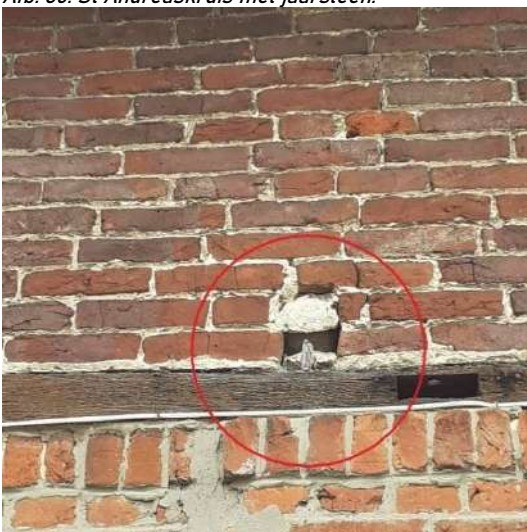
Afb. 38: Oorspronkelijke muurplaat met keeperverbinding.

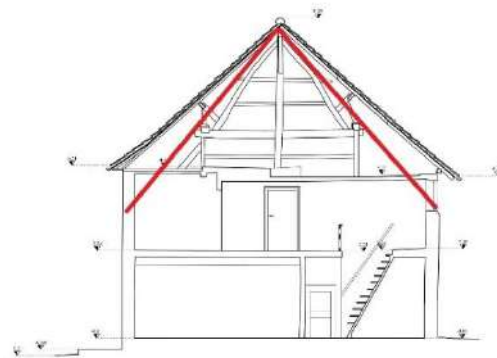
Zoals reeds vermeld heeft de achtergevel een vrij heterogene opbouw. Aan de bouwnaden kunnen we afleiden dat de gevel in verschillende fasen gebouwd zijn. In de molenhuisgevel dateert het rechter deel, met de jaarsteen en het metselaarsteken uit 1806. Dit deel van de molenhuisgevel is hoogstwaarschijnlijk ouder dan het linker deel (Afb. 36). Op de rechter hoek van de woonhuisgevel loopt de bakstenen gevel op de benedenverdieping nog ongeveer 20 cm. verder. Waarschijnlijk liep de gevel oorspronkelijk verder door aan de rechter kant. Het metselverband is verbroken (Afb. 37). De onderste regel van het vakwerk op de verdieping was oorspronkelijk de muurplaat van de gevel. Dit is zichtbaar aan de uitsparingen en pennen waar de kepers van de oorspronkelijke dakconstructie aan de muurplaat bevestigd waren (Afb. 38). Het dak was dus oorspronkelijk lager (Afb. 39).

Afb. 39: Oorspronkelijk niveau dak.

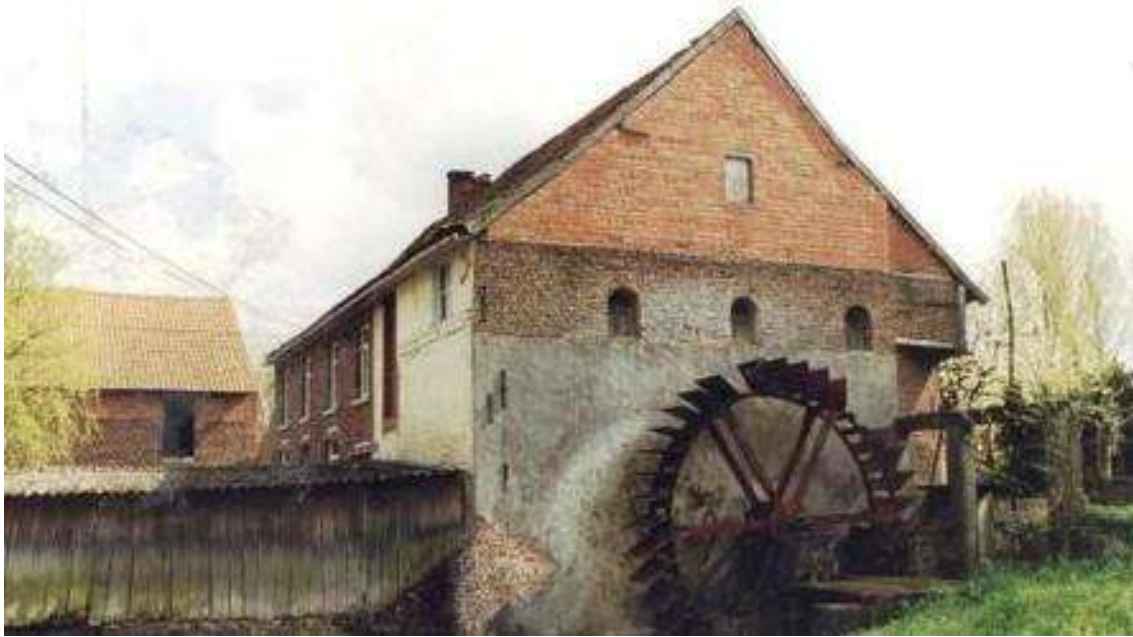
Afb. 40: De rechter zijgevel (Watergevel).

De verschillende bouwnaden en gebruikte baksteensoorten duiden op verschillende bouwfases. De gevel heeft ook een duidelijk stabiliteitsprobleem. Er zijn verschillende barsten die duiden op een stabiliteitsprobleem, dat mogelijk te maken heeft met de ligging naast de Herk.

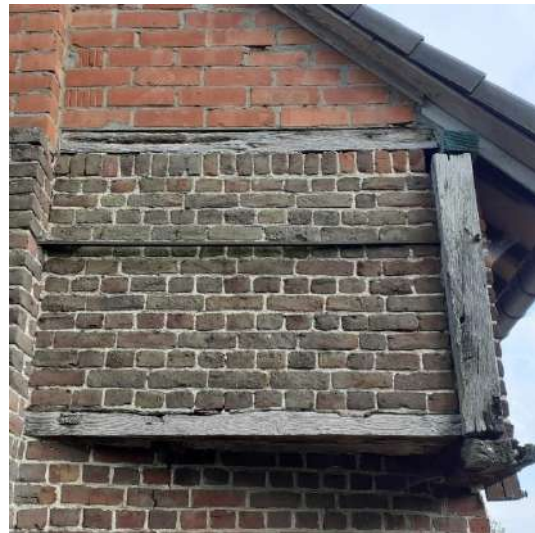
Om toegang te verschaffen tot de sluisen is de hoek met de achtergevel onderaan afgesneden. Op de verdieping zit boven de afgesneden hoek een **vak in versteend vakwerk** (Afb. 42). Het metselwerk van dit vak is uitgevoerd in kruisverband en de voegen bestaan uit kalkmortel. Bovenaan is het metselwerk van dit vak afgewerkt met een **rollaag**. Het geheel van afgesneden hoek en vakwerk ligt één steen dieper dan de rest van de rechter zijgevel.

Afb. 42: versteend vakwerk.

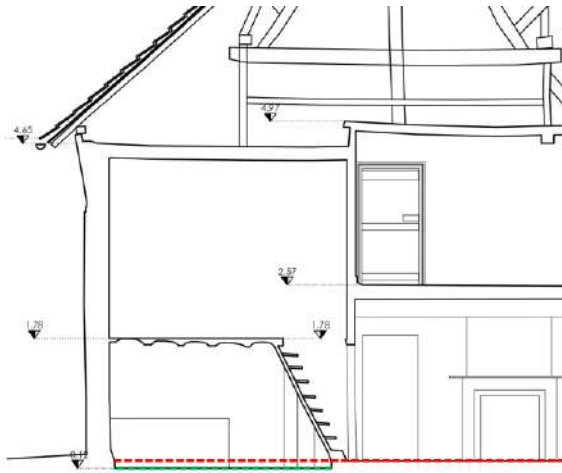
Het niveau van de keldervloer ligt een halve trede lager dan de rest van de benedenverdieping (Afb. 54). Waarschijnlijk is dit het originele vloerniveau van de hele benedenverdieping, maar werd de vloer in de andere kamers een aantal centimeter opgehoogd. De wanden op as 1, de dwarse travee en een deel van de tussenwand naar de gang bestaan uit **vakwerk**. Het vakwerk van de wand op de dwarse travee is tot op een hoogte van 50cm. versteend. De achtergevel bestaat uit baksteen. Alle wanden zijn bepleisterd, beschilderd met loodverf en hebben onderaan een zwart geschilderde plint. De vloer bestaat uit een **dambordpatroon van tegels uit blauwe hardsteen en Belgische witsteen** (Afb. 55).

Afb. 54: Verschil in niveau vloer benedenverdieping (Rood) met kelder (Groen).

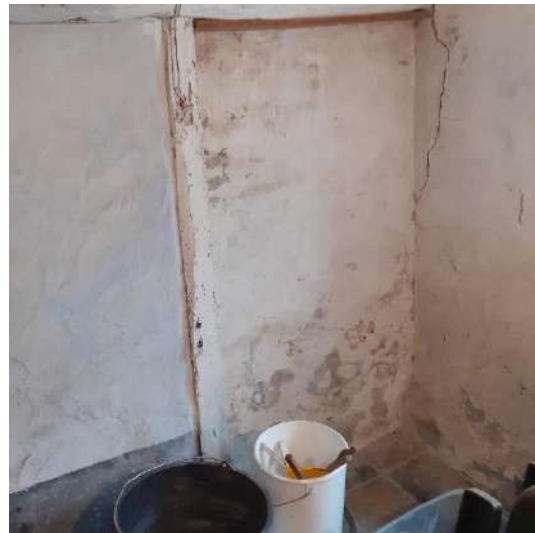
Afb. 57: Dichtgemaakte deuropening.

De kelderdeur is een **houten opgeklampte deur** (Afb. 60). De elektriciteitsinstallatie heeft met stof geïsoleerde draden, porseleinen isolatoren en een porseleinen draaischakelaar (Afb. 61). In de wand op as 1 zit een grote barst naast de dichtgemaakte deur. Mogelijk zit hier een schuinen schoor in de vakwerkconstructie.

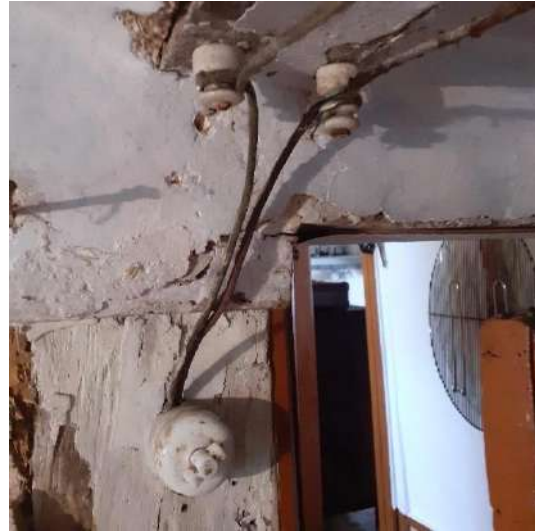
Afb. 61: Oude elektriciteitsinstallatie.

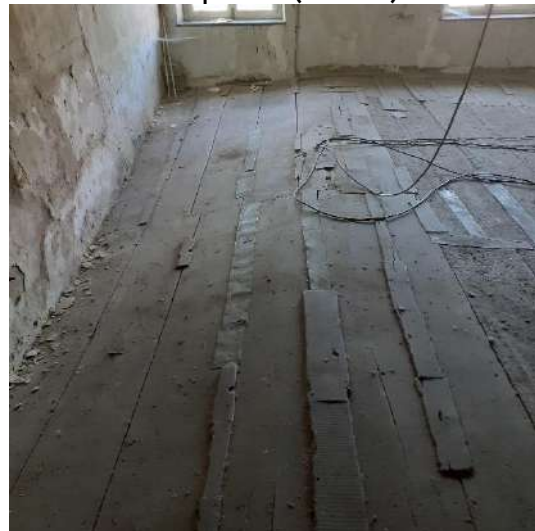
Afb. 72: Gebolde vloer travee 3.

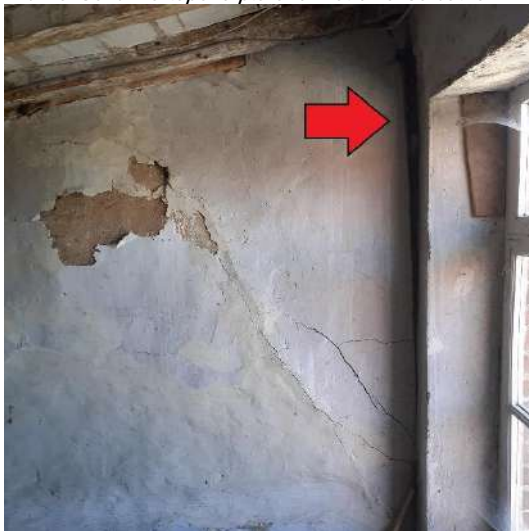
Afb. 75: Spatie tussen binnenwand op as 4 en voorgevel.

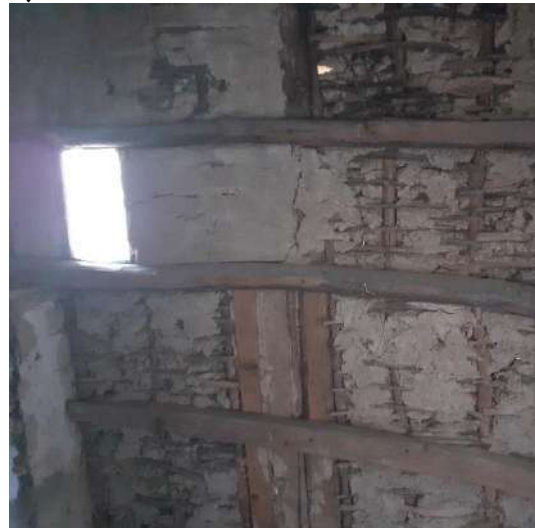
Afb. 78: Wand op as 4 met ingewerkte ruit.

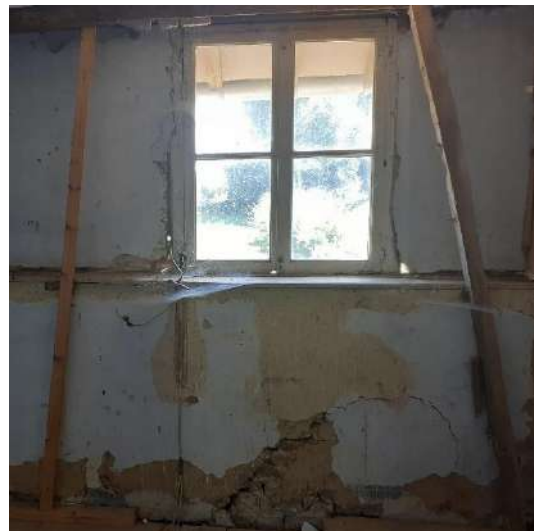
In de wand op as 3 zit een grote barst en is het pleisterwerk deels afgevallen. Achter de barst is zichtbaar dat de vakwerkconstructie hier een schuine schoor heeft (Afb. 81). De achtergevel helt naar buiten, hierdoor moet het plafond gestut worden (Afb. 82). De houten wand van het hok volgt het schuin aflopend plafond. Deze wand is dus gebouwd na een eventuele verzakking. Mogelijk liep het plafond echter reeds bij de bouw schuin af. Er zijn sporen van waterinfiltratie aan het plafond.

Afb. 82: Achtergevel met gestut plafond.

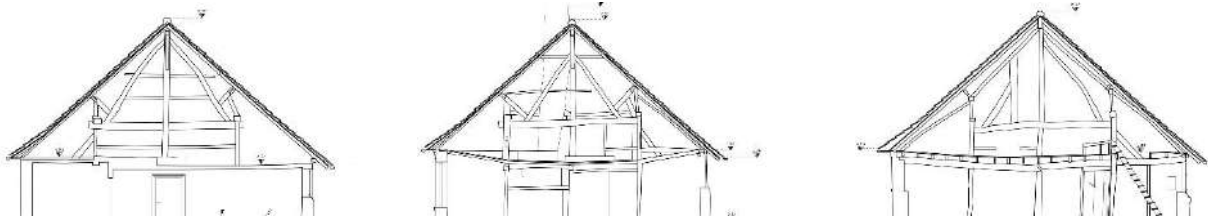
Afb. 83: Dakspanten op as 1,3 en 4.

Het spant op as 1 vertoont duidelijke brandsporen en was oorspronkelijk gevist en geleemd. De lemen vullingen en het vitswerk zijn verwijderd, maar in de regels zijn de vitsgaten nog duidelijk zichtbaar. De jukdekbalk van de constructie bestaat uit recuperatiemateriaal. Dit is zichtbaar aan verschillende uitsparingen in de balk. De gordingen liepen oorspronkelijk aan de buitenkant verder en zijn afgezaagd. Het korbeel achteraan de vakwerkconstructie zit los (Afb. 84). Door de brand zijn er op as 1 geen telmerken meer zichtbaar.

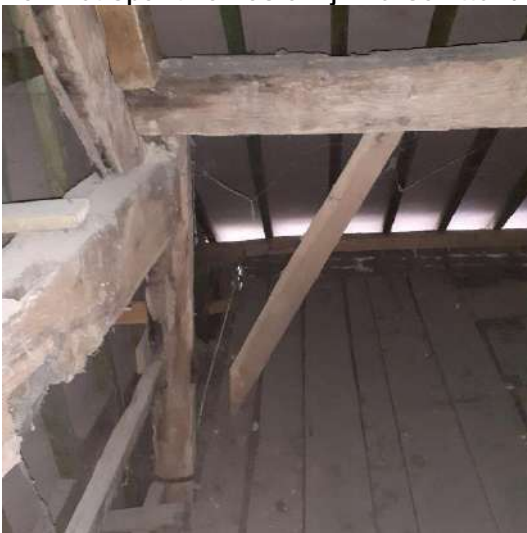
Afb. 84: Los korbeel as 1.

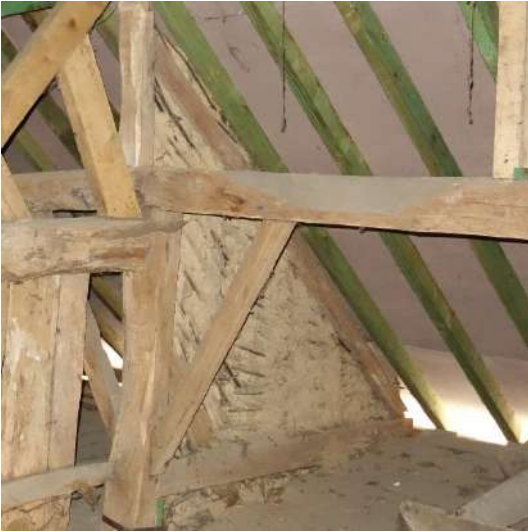
De houten onderdelen zijn met de hand gezaagd. Het spant is aan de kant van de derde travee aangetast door insecten en in de nok zijn ook brandsporen zichtbaar. Aan de achterkant is het spant dichtgeleemd (Afb. 86). De rest van het spant heeft geen vakvullingen, maar vitsgaten in de regels tonen aan dat dit spant oorspronkelijk gevist en geleemd was. In het geleemde vak is het vitswerk uitgevoerd volgens de Kempense traditie (Afb. 87). De leem bedekt het vitswerk niet helemaal. Dit vak werd na de ophoging van het dak gevist en geleemd. Aan verschillende toognagelgaten is zichtbaar dat de jukdekbalk uit recuperatiehout bestaat. Er zijn verschillende regels uit het spant verwijderd. Achteraan het spant zit een oude deuropening (Afb. 88). Ter hoogte van deze deur zitten er aan de onderzijde van de jukdekbalk geen vitsgaten. De wand was hier nooit dichtgeleemd, dus maakt deze deuropening deel uit van de originele constructie. Aan de tussenstijl van het spant op as 3 zit nog een scharnier.

Afb. 86: Dichtgeleemd vak as 3.

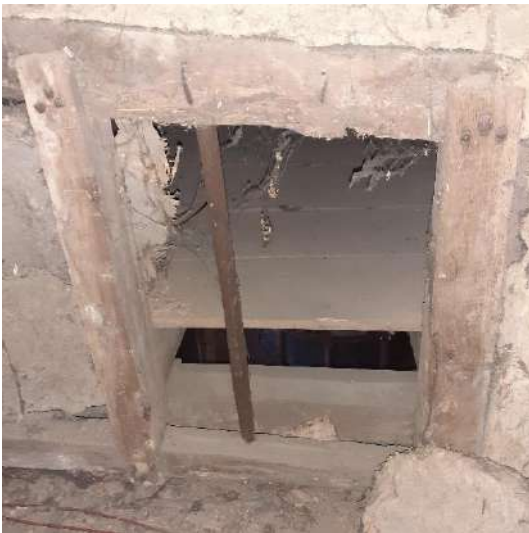
Achteraan zit tegen de gebintestijl een **kleine vensteropening** met ijzeren scharnier, een rabat (aan andere kant) en een **diefijzer** (Afb. 90). De vensteropening maakt geen deel uit van de originele constructie. Dit is zichtbaar aan de gleuf in de regel onderaan, waar oorspronkelijk het vitswerk in bevestigd was. In deze gleuf zijn ook sporen zichtbaar van een tweede diefijzer. De stijlen van de vensteropening zijn met nagels aan de regels bevestigd. De vakwerkconstructie op as 4 is in het midden zwaar verzakt. De pen van de tussenstijl zit niet meer in de jukdekbalk. De toognagel is uit de pen gescheurd (Afb. 91)! Rechts van de voorste gebintestijl zit een gat in de leem. Een regel van de vakwerkconstructie is op deze plek doorgezaagd.

Afb. 91: Oude vensteropening met ijzeren diefijzer as 4.

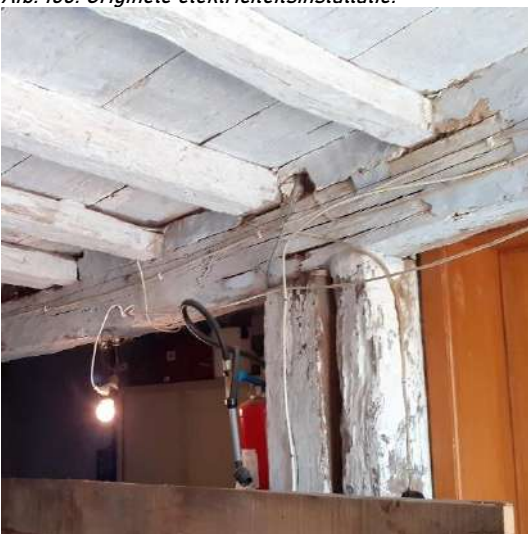
De houten plafonds dateren uit verschillende perioden. Het plafond van travee 5 is duidelijk jonger dan het plafond van travee 3 en 4. De moerbalk op as 4 zit in de voorgevel verwerkt en ligt achteraan op het oude stuk van de bakstenen wand op as 4. Deze moerbalk is in het midden gebroken en wordt gestut (Afb. 102). De moerbalk op as 5 buigt zwaar door, is deels afgekast en wordt ook gestut. Boven op de moerbalk ligt een tweede balk. Aan pen en toognagelgaten is zichtbaar dat deze tweede balk gerecupereerd is (Afb. 103).

Afb. 102: Gebarsten en ondersteunde moerbalk op as 4.

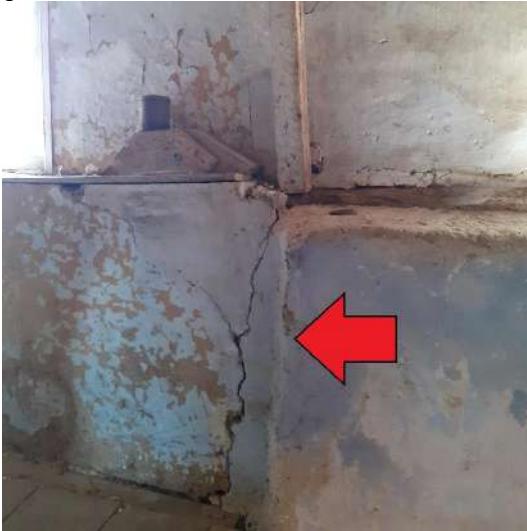
De achtergevel heeft twee vensteropeningen en heeft een duidelijke bouwnaad tussen travee 4 en 5 (Afb. 108). In de vierde travee is de achtergevel onderaan tot op een hoogte van 1m. een drietal stenen dik. In de vijfde travee is de achtergevel onderaan een vijftal stenen dik. Daarop ligt een gerecupereerde regel en daarboven is de wand 1 steen dik. Tegen de zijgevel is de wand bovenaan 2 stenen dik.

Afb. 108: Bouwnaad tussen travee 4 en 5.

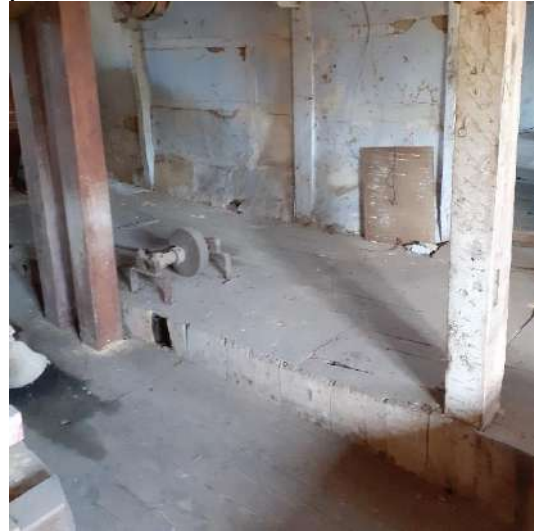
De houten planken van de vloeren vormen ook het plafond van de benedenverdieping. De vloer van travee 4 ligt 20cm. hoger dan de vloer van travee 5 (Afb. 109). Travee 4 heeft een vloer in brede planken en heeft vooraan een **luik** waarlangs de zakken met graan naar boven werden gehesen. De vloer van travee 5 bestaat uit smalle planken.

Afb. 109: Verschil hoogte vloer tussen travee 4 en 5.

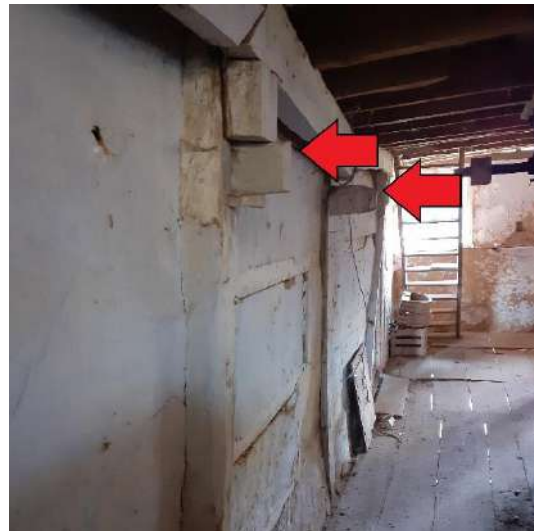
De ankers van de balken die dwars over de derde travee het plafond dragen steken in de vierde travee door de stijlen van de vakwerkconstructie. Ze zijn echter niet met pennen bevestigd (Afb. 111).

Afb. 111: Tussenwand op as 4 met Ankers van balken die het plafond van travee 3 dragen.

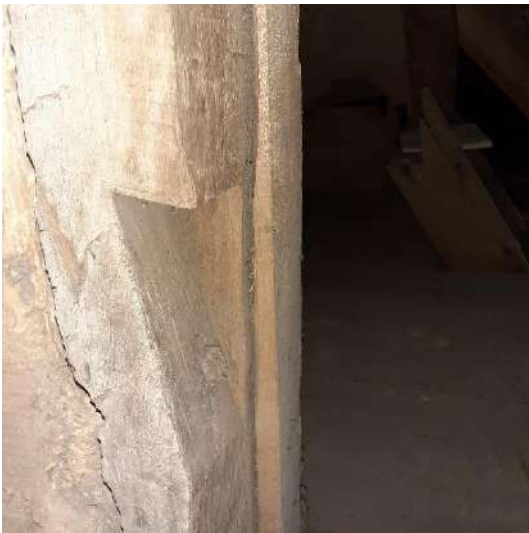
De stijlen van as 5, zichtbaar op de eerste verdieping, steken door de zoldervloer en zijn afgekast. In de stijl aan de achterkant van het gebouw is een uitsparing zichtbaar waar oorspronkelijk de jukstijlschoor van het spant instak (Afb. 118). Deze uitsparing heeft dezelfde vorm en zit op dezelfde hoogte als de verbinding met de jukstijlschoor op as 4. Boven de uitsparing voor de jukstijlschoor heeft deze stijl een groot pengat en twee toognagelgaten. Hier zat ooit de jukdekbalk van het oorspronkelijke spant op as 5. Bovenaan heeft de achterste stijl van as 5 een pen en nog een deel van de gording die mogelijk ooit verbonden was met de afgezaagde gording die door de wand op as 4 steekt.

Afb. 118: Uitsparing voor jukstijlschoor op as 5.

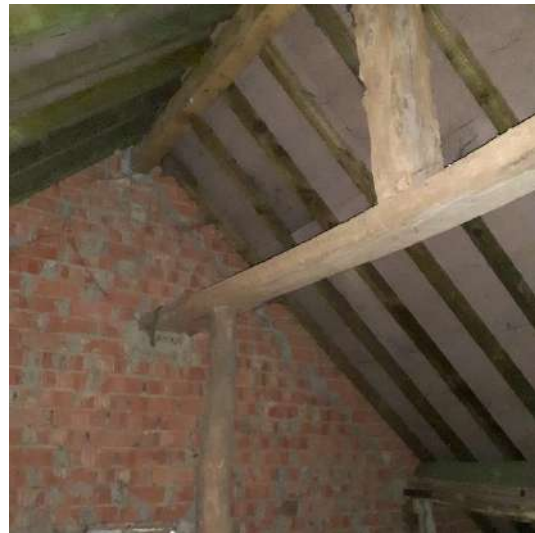
As 6 is een recente bakstenen gevel en heeft een klein beluikt venster. De gordingen zitten verwerkt in de bakstenen zijgevel op as 6 en worden ondersteund door een stijl. Ook de nokbalk zit in de zijgevel verwerkt en wordt in het midden ondersteund door een secundaire balk die eveneens verwerkt zit in de zijgevel (Afb. 119). Deze secundaire balk is verbonden met het spant op as 5 en wordt ondersteund door een stijl.

Afb. 119: Gevel op as 6 met nokbalk en secundaire balk.

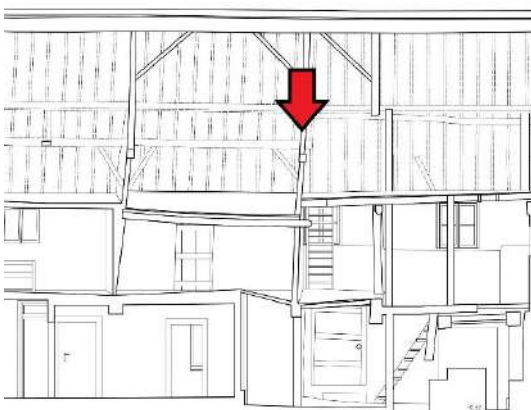
Zoals reeds vermeld is het spant op as 4 verzakt. Hierdoor buigt de vloer van travee 4 door, maar niet zo fel als in travee 3. De verschillende vensteropeningen in de wand op as 4 maken geen deel uit van de originele constructie en tonen aan dat de vakwerkconstructies binnen in het woon/molenhuis een lange evolutie kennen. Mogelijk was de wand op as 4 ooit een buitengevel en bestond het woon/molenhuis enkel uit de traveeën 1 t.e.m. 3. Dit is zichtbaar aan het korbeel dat de gordingen ondersteunt aan de kant van travee 3. Aan de kant van travee 4 zit geen korbeel en er heeft nooit één gezeten (Afb. 120). Het is echter waarschijnlijker dat de smalle vierde travee ook deel uitmaakte van de originele constructie, dit is zichtbaar aan de stijlen op as 5 die de originele gordingen ondersteunden. De houtverbinding van deze stijl met het jukstijlschoor komt ook overeen met de houtverbinding op as 4. Waarvoor deze smalle travee diende kan onderzocht worden na een verdere ontmanteling van het gebouw (Afb. 121).

Afb. 120: Doorsnede woon/molenhuis, aanduiding as 4 met maar 1 korbeel.

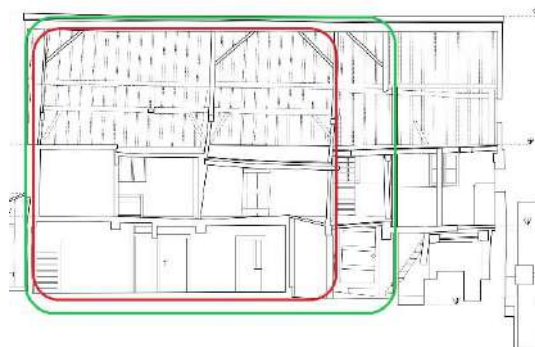
Afb. 121: Doorsnede woon/molenhuis, aanduiding in rood van de traveeën 1 t.e.m. 3 en met travee 4 in groen.

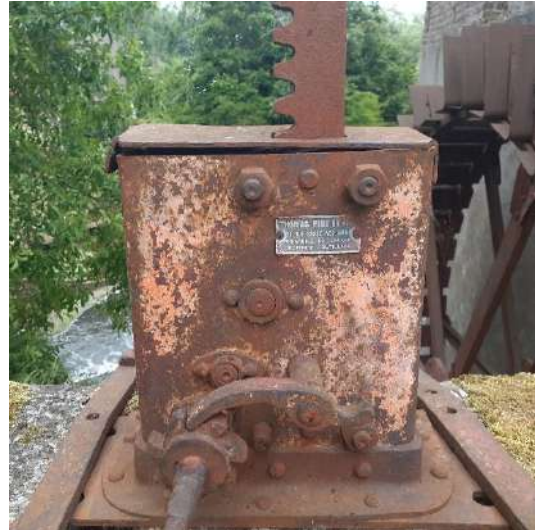
Er is een **lossluis** en een **maalsluis**. De maalsluis is dicht, heeft een **krooshek** en een **houten sluisdeur**. De lossluis is open, maar enkele houten schutdeuren van de sluisdeur stuwen de beek op. Deze schutdeuren zijn niet meer verbonden met het **draadijzer** van de sluisinstallatie. De sluisdeur van de maalsluis is nog bevestigd aan het draadijzer. Beide sluizen worden elk bediend met een **tandheugelsysteem** (Afb. 125). Deze zijn beide aangetast door roest en kunnen niet meer bediend worden. De zwingels van beide tandheugelsystemen worden bewaard binnen in de molen.

Afb. 125: Detail tandheugelsysteem voor bediening sluisdeuren.

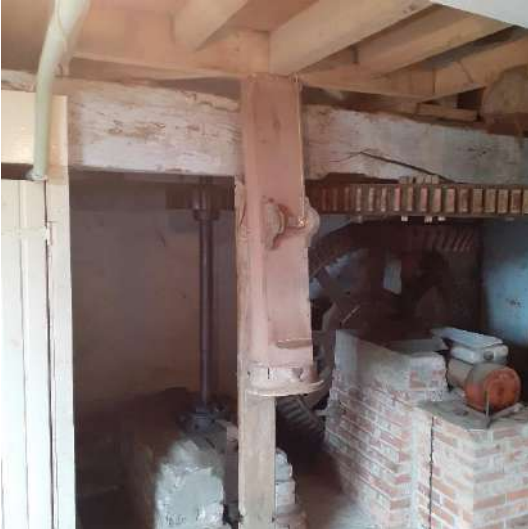
Naast de eerste jacobsladder bevindt zich de houten meelgoot van de bloem voor niet menselijke consumptie (Afb. 133). Deze meelgoot heeft een geronde mond. Tegen de voorgevel bevinden zich vier meelgoten waarlangs de gezeefde bloem voor menselijke consumptie naar beneden viel (Afb. 134). Deze meelgoten hebben een vierkante mond. De gietijzeren onderdelen van het molenwerk zijn in vrij goede staat, er zijn vrij weinig sporen van roest. De houten onderdelen van het molenwerk, de jacobsladders en de meelgoten zijn aangetast door insecten.

Afb. 133: Meelgoot bloem voor niet menselijke consumptie.

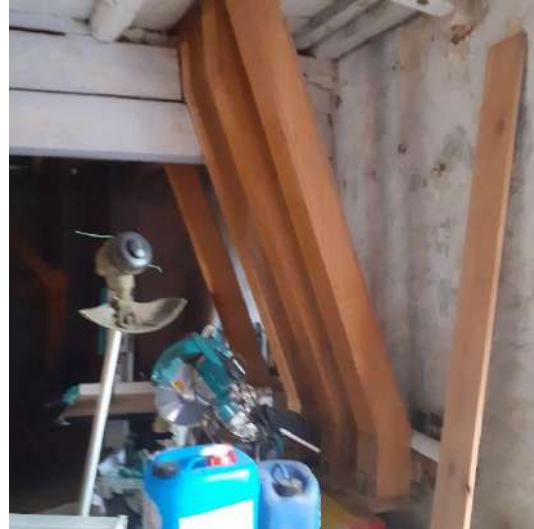
Afb. 134: Meelgoten voor verschillende kwaliteiten gezeefde bloem.

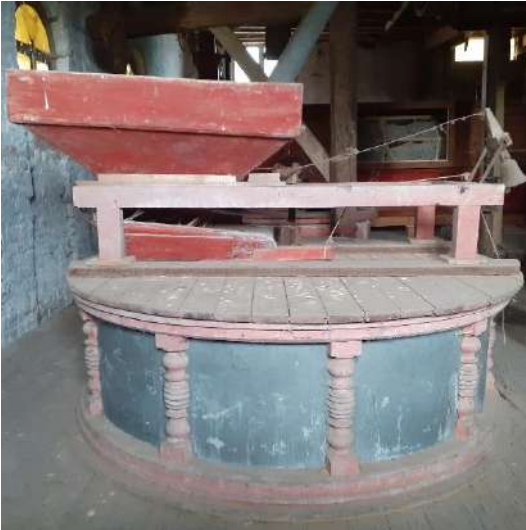
De twee zinken steenkuipen hebben maalstenen in kunststeen met 2-takse rijnen (Afb. 135). De steenkuip achteraan het molenhuis werd gebruikt voor bloem voor dierlijke consumptie en is in vrij goede staat. Deze steenkuip heeft nog een **ligger** en een **loper** en de **bel, kaar, schuddebak, speleman en houten deksel** zijn nog intact (Afb. 136, 137). Via een koord kon de schuddebak bediend worden vanop de maalvloer. Het te malen graan viel via een **metalen pijp** vanop de luizolder in de kaar boven op de schuddebak. De steenkuip vooraan in het molenhuis werd gebruikt voor het malen van bloem voor menselijke consumptie en mist enkele onderdelen. Enkel de **ligger** is nog aanwezig. Er is geen koord waarmee de schuddebak bediend werd en ook geen bel. De pijp die het graan aanvoerde is ook verwijderd. Er is wel nog een **kaar**, een **schuddebak** en een **speleman**. De houten onderdelen van de steenkuipen zijn aangetast door insecten.

Afb. 136: Steenkuip achteraan.

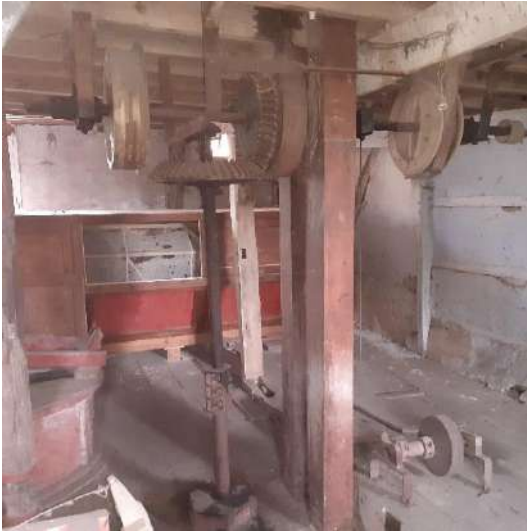
Zoals reeds vermeld drijft het kroonwiel beneden op de maalvloer nog een **derde verticale as** aan die op de steenzolder via een **conische overbrenging** met metalen kammen een **lijnas** aandrijft (Afb. 140). Op deze lijnas zitten **verschillende riemschijven** waarmee de **builmolen**, de **jacobs ladder**, het **luiwerk** en een **slijpsteen** voor de bilhamer werden aangedreven. Enkel de riemschijf die het luiwerk op de luizolder aandrijft is nog voorzien van een **leren riem** (Afb. 141). De metalen lijnas is aangetast door roest, de houten riemschijven zijn aangetast door insecten. De **builmolen** staat tegen de voorgevel en is verbonden met de **tweede jacobs ladder** die de gemalen bloem van de maalvloer terug naar de steenzolder bracht (Afb. 142). De houten onderdelen van de builmolen en de jacobs ladder zijn zwaar aangetast door insecten en ook de zeef binnenin de builmolen is niet meer intact.

Afb. 140: Lijnas, met verschillende riemschijven, twee houten kokers van de jacobs ladder en onderaan rechts de slijpsteen voor de bilhamer.

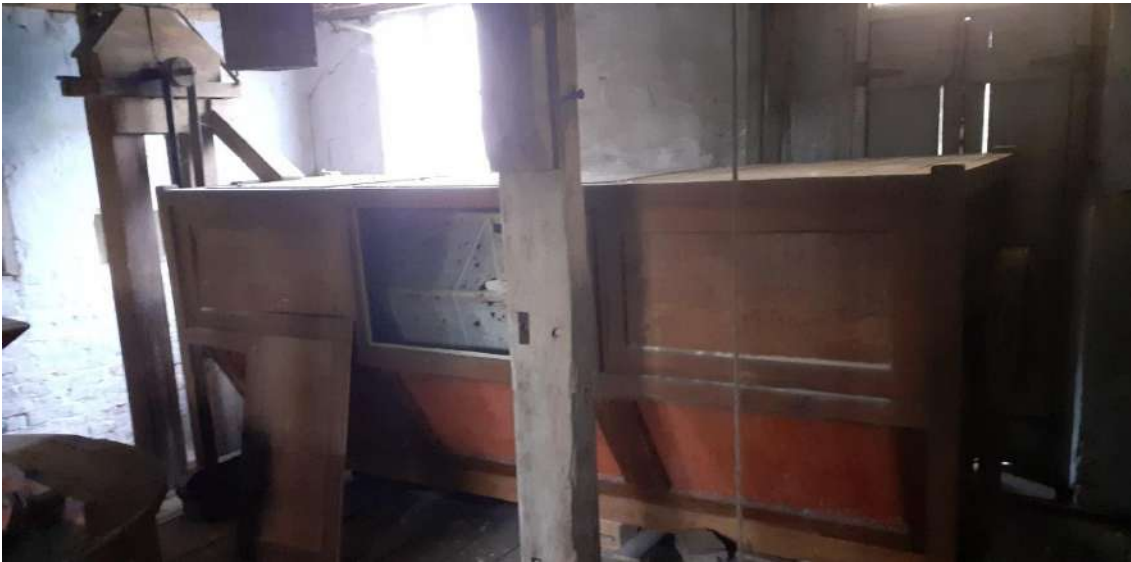
Afb. 142: Builmolen.

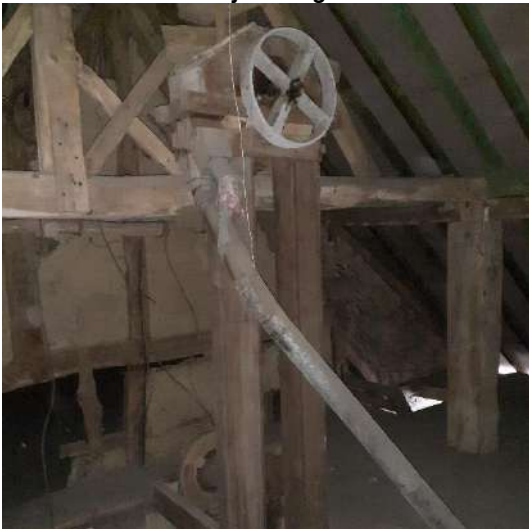
Op de luizolder bevindt zich het **luiwerk** en het bovenste deel van de **jacobsladder**. Bovenaan de jacobsladder zit de **riemschijf** die verbonden was met de lijnas op de steenzolder. Er zit ook een **verdeelklep met hendel**, waarmee het graan via een **metalen pijp** naar één van de twee steenkuipen kon gevoerd worden (Afb. 145). Enkel de metalen pijp naar de achterste steenkuip is nog aanwezig. De houten onderdelen van de jacobsladder zijn aangetast door insecten.

Afb. 145: Jacobsladder.

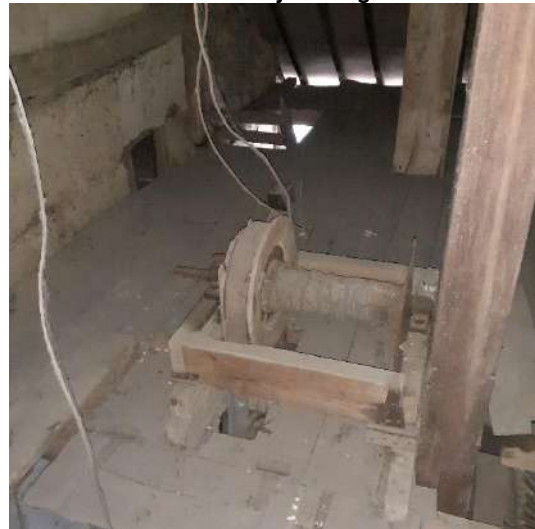
Het luimechanisme staat naast de jacobsladder en wordt aangedreven via een **aandrukrol** (Afb. 146). De aandrukrol wordt door middel van een **hefboom** in werking gezet. Via een koord kan deze hefboom van op de maalfloer op de benedenverdieping bediend worden. Bovenaan heeft het luiwerk nog een **metalen katrol** en in alle plafonds zitten **valdeuren** waarlangs de zakken met graan naar omhoog konden worden getransporteerd. De houten onderdelen van het luimechanisme zijn aangetast door insecten, de metalen onderdelen zijn aangetast door roest.

Afb. 146: Luimechanisme.

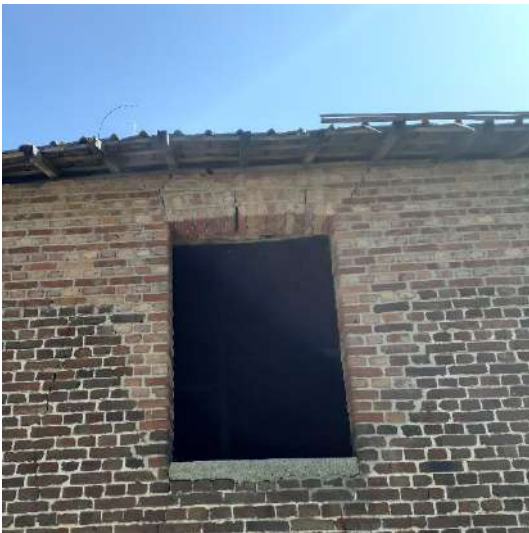
De voorgevel van de stal bestaat uit baksteen en heeft een gecementeerde plint. Het metselwerk is uitgevoerd in kruisverband en de voegen bestaan onderaan uit kalkmortel en boven uit cement. Onderaan komt de cement van de plint los. De stenen onder deze plint zijn zwaar aangetast door vocht en de voegen zijn verzand. De gevel heeft op de benedenverdieping **3 kleine halfronde vensteropeningen**, bovenaan afgewerkt met een dubbele rollaag. Verder zijn er 3 getoogde deuropeningen. De rechter twee deuropeningen hebben een **opgeklampte segmentdeur**. Beide deuropeningen hebben een dorpel uit blauwe hardsteen, beide dorpels zijn gebroken. Op de verdieping heeft de voorgevel drie getoogde laaddeuropeningen. De linker en rechter laaddeuropening maken deel uit van de originele constructie. De middelste laaddeuropening is een latere toevoeging. Dit is zichtbaar aan bouwnaden links en rechts van deze laaddeuropening (Afb. 148). Er zijn twee metalen muurankers. Deze zijn echter niet verbonden met de interne constructie. Er zijn twee duidelijk zichtbare bouwfases aan de voorgevel en er is een duidelijk verschil in de kwaliteit van de bakstenen. De originele constructie is met 15 stenen opgehoogd. Verder is er ook een bouwnaad op de hoek met de linker zijgevel. Waarschijnlijk werd deze ooit vanop een hoogte van ongeveer 1m70 heropgemetst. Op de rechter hoek is aan een bouwnaad zichtbaar dat de rechter gevel later is toegevoegd. Mogelijk liep de voorgevel oorspronkelijk verder door aan de rechter kant. Het metselverband is verbroken (Afb. 149). Boven de middelste deur van de benedenverdieping heeft de voorgevel 2 diagonale barsten. Onder de rechter halfronde vensteropening zit een barst die tot in de cementen plint loopt. Op de verdieping zit een barst rechts van de ontlastingsboog van de linker laaddeuropening. Rond de middelste laaddeuropening zitten een aantal barsten. De ontlastingsboog boven deze opening is volledig gebarsten en instabiel. Rechts onder de rechter laaddeuropening loopt een barst diagonaal naar de zijgevel. Het dak is gedekt met mechanische pannen en heeft geen dakgoot. De dakconstructie heeft duidelijk stabiliteitsproblemen en op enkele plaatsen zitten de pannen los, of zijn ze al verdwenen. Hierdoor is zichtbaar dat de kepers en panlatten op sommige plekken door vocht zijn aangetast.

Afb. 148: Middelste laaddeuropening.

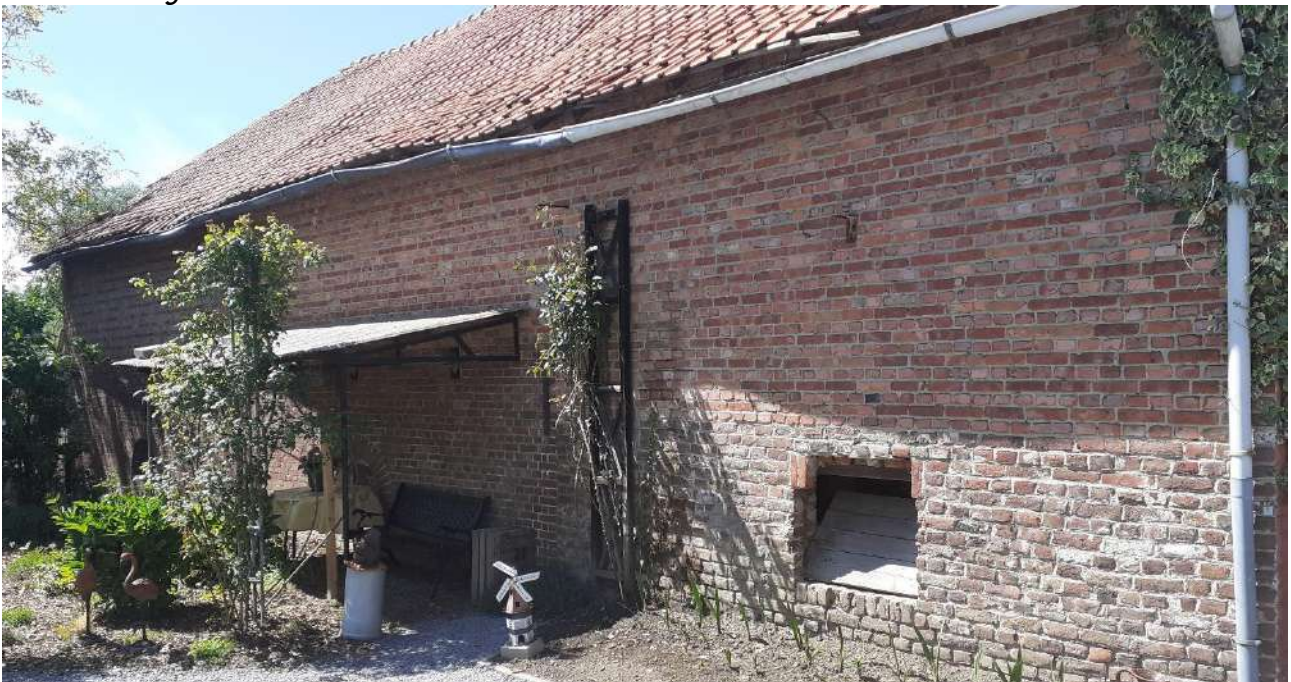
Afb. 150: Achtergevel stal.

De achtergevel van de stal bestaat uit baksteen en heeft geen plint. Het metselwerk is uitgevoerd in kruisverband en de voegen bestaan uit kalkmortel en cement. Onderaan heeft de gevel aan de rechter kant **twee halfronde vensteropeningen**. Deze zijn aan de bovenkant afgewerkt met een rollaag. Aan de rechterkant zit een kleine rechthoekige vensteropening. De stenen van de rollaag boven deze vensteropening zijn deels uitgevallen. Er zijn twee metalen muurankers. Deze zijn echter niet verbonden met de interne constructie. De achtergevel heeft drie duidelijke bouwfases (Afb. 151). Onderaan rechts is een bouwnaad die de gevel in twee deelt. Verder is de gevel ook opgehoogd zoals aan de voorgevel. Tussen de verschillende delen is een duidelijk verschil in de kwaliteit van de bakstenen. Voor de ophoging zijn dezelfde stenen gebruikt als aan de voorgevel bovenaan. Aan een bouwnaad op de hoek is zichtbaar dat de rechter zijgevel (gezien vanaf de voorgevel) geen deel uitmaakt van de originele constructie. Het verband van de achtergevel is gebroken, mogelijk liep deze hier oorspronkelijk verder (Afb. 152).

Boven de linker vensteropening zit een barst. Er is een barst boven de bouwnaad die de gevel onderaan in twee deelt. Het dak is gedekt met mechanische pannen en heeft een dakgoot en regenpijp in zink en kunststof.

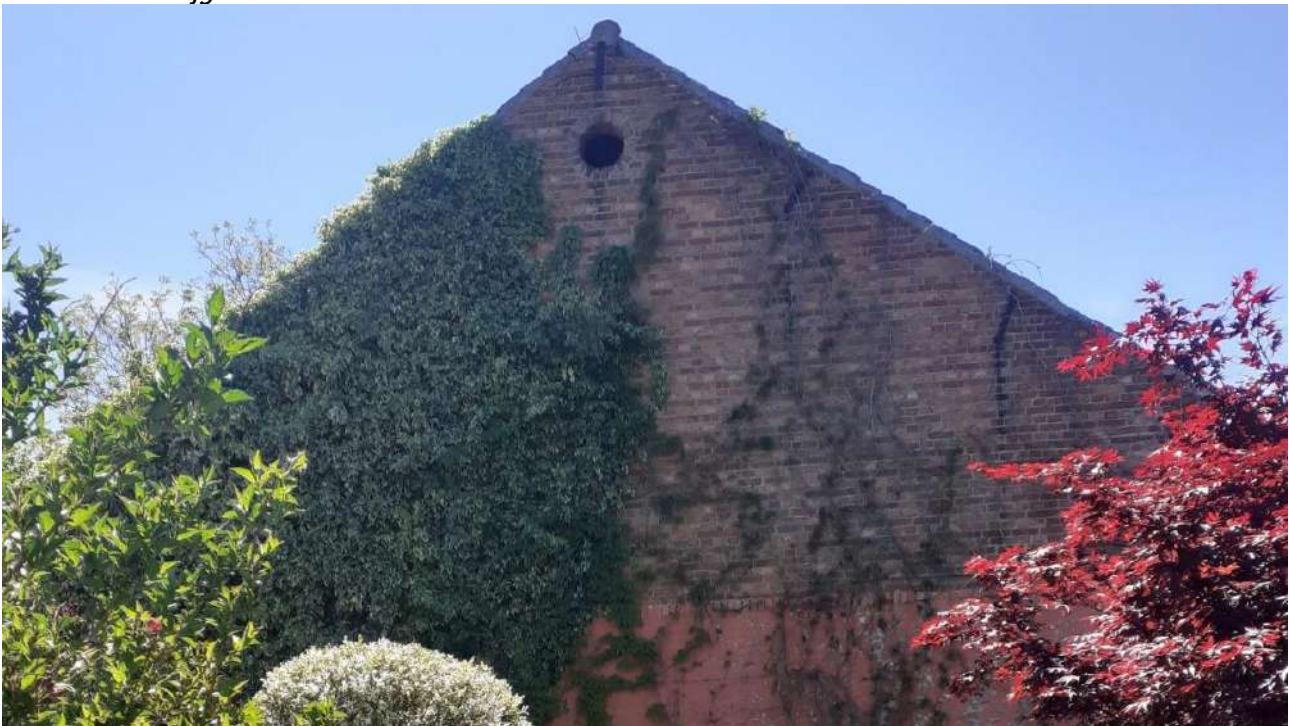
Afb. 153: Linker gevel stal.

De linker zijgevel van de stal bestaat uit baksteen en heeft geen plint. Het metselwerk is onderaan uitgevoerd in een heterogeen verband. Bovenaan is het metselwerk uitgevoerd in kruisverband. De voegen bestaan onderaan uit cement. De gevel is deels begroeid en is onderaan roos geschilderd. Onder deze verflaag zijn nog sporen van een kaleilaag zichtbaar. Bovenaan onder de nok zit een **ronde opening**. Er zijn drie muurankers zichtbaar. Eén in de nok en twee rechts onder het dak. Waarschijnlijk zitten er aan de linkerkant onder de begroeiing ook twee. De muurankers zijn verbonden met de gordingen van het dak. Door vocht zijn de stenen en voegen onderaan aangetast.

De gevel heeft twee bouwfases. Het onderste deel is aan de bouwnaad afgewerkt met een rollaag. Het bovenste deel is opgetrokken uit dezelfde steen die ook aan de voor en achtergevel is gebruikt bovenaan. Aan de rechterkant heeft de gevel een barst. Aan de linkerkant van de gevel hangt een dakgoot.

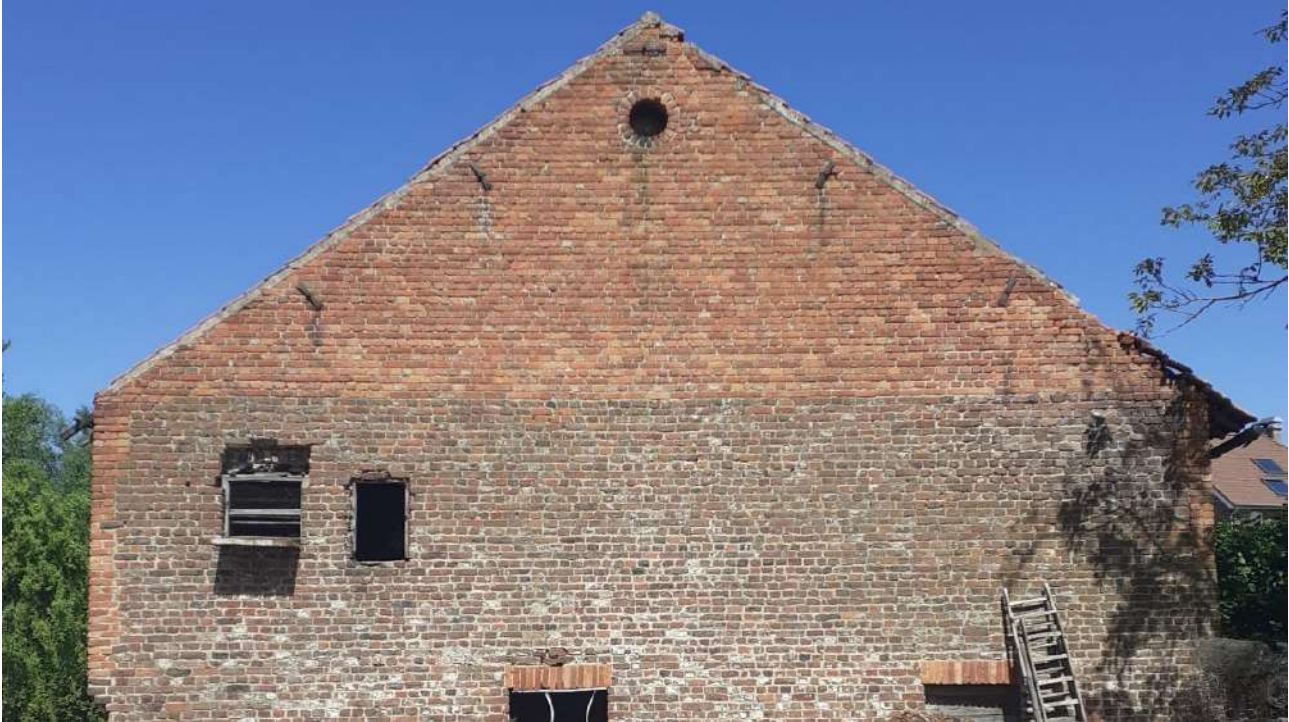
Afb. 154: Rechter zijgevel stal.

De rechter zijgevel bestaat uit baksteen en heeft geen plint. Het metselwerk is onderaan uitgevoerd in een heterogeen verband. Bovenaan is het metselwerk uitgevoerd in kruisverband. De voegen bestaan zowel boven als onderaan uit dezelfde cement, maar er is gebruikgemaakt van twee kwaliteiten van stenen. Onderaan recuperatiestenen en bovenaan zijn het dezelfde machinale stenen die ook in de voor, achter en linker zijn gebruikt bovenaan. Sommige recuperatiestenen zijn poreus en de voegen zijn op verschillende plekken aangetast. Mogelijk was deze gevel ooit begroeid. Onderaan zijn er twee rechthoekige vensteropeningen die bovenaan zijn afgewerkt met een rollaag. De rollagen zijn uitgevoerd in dezelfde stenen die ook bovenaan de gevel zijn gebruikt. De rollaag van de linker vensteropening is instabiel en wordt momenteel gestut. Bovenaan links zijn twee vensteropeningen, hier was een duivenhok. De rollaag die linker vensteropening bovenaan afsloot is uitgevallen. Bovenaan onder de nok zit een **ronde opening**. Er zijn vijf muurankers zichtbaar. Eén in de nok en twee aan weerskanten onder het dak. De muurankers zijn verbonden met de gordingen van het dak. Ook al is er gebruikgemaakt van verschillende kwaliteiten baksteen toch lopen de verbanden in elkaar over en is er geen duidelijk bouwnaad. Waarschijnlijk is de hele gevel in één keer gebouwd met verschillende soorten steen, toen de voor- en achtergevel werden opgehoogd. Er is wel een duidelijke bouwnaad met de onderste delen van de voor- en achtergevel, niet met de opgehoogde delen.

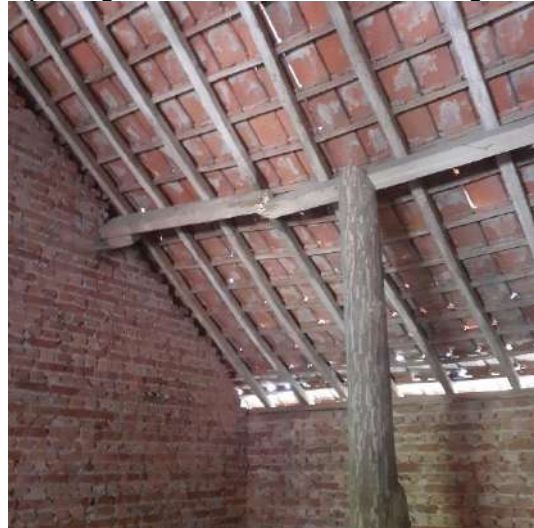
Op de verdieping is de stal ook onderverdeeld in drie ruimten. De tussenwanden bestaan uit baksteen en hebben elk een deuropening die bovenaan met een houten linteel is afgewerkt (Afb. 158). Het metselwerk is uitgevoerd in kruisverband en de voegen bestaan uit cement. Door waterinfiltratie is de dakconstructie rot en instabiel. De nokbalk en gordingen zijn op verschillende plaatsen gebroken.

Afb. 159: Gebroken en gestutte gording.

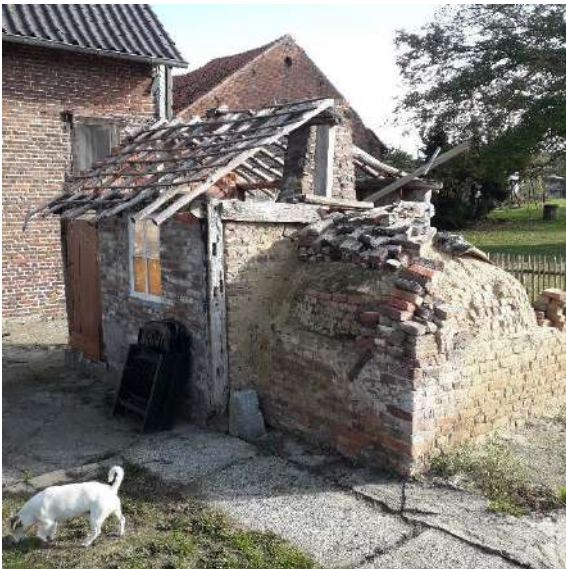
Afb. 160: Bakhuis.

Het bakhuis is een versteende **vakwerkconstructie** en staat op een plint uit assen blokken. Het stijl en regelwerk bestaat uit recuperatiemateriaal en is geteerd. De vakwerkvullingen bestaan uit handgevormde recuperatie bakstenen, recente machinaal gevormde bakstenen, assen blokken en houten planken (Afb. 160). Al deze materialen zijn op een heterogene wijze door elkaar gebruikt. De voegen bestaan uit cement. De **oven** bestaat uit baksteen en bevat aan de buitenkant nog restanten van een **lemen afdekking**. De schouw is deels ingestort. De rest is instabiel en wordt gestut (Afb. 161). Er is een **houten opgeklampte deur** en een venster. De vloer bestaat uit beton. Na beschadiging door een storm in 2016 werden de oorspronkelijke **Vlaamse dakpannen** verwijderd om de instabiele constructie lichter te maken. De pannen werden gestockeerd om later hergebruikt te worden.

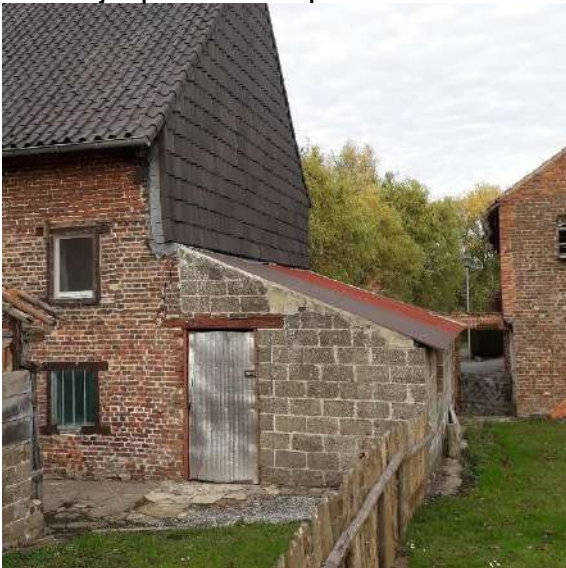
Afb. 162: Bijgebouw naast woonhuis.

Tegen het woon/molenhuisvolume staan twee bijgebouwen. Tegen de linker gevel van het woonhuis staat een gemetst hok dat dateert uit 1951 (Afb. 162). Tegen de voorgevel van het molenhuis staat een schuil opgetrokken uit hout, assen blokken en golfplaten. Deze schuil verschijnt pas in 1985 op de kadastrale schetsen (Afb. 163).

De voorgevel van het hok bestaat uit baksteen en heeft een gecementeerde plint. Het metselwerk is uitgevoerd in kruisverband en de voegen bestaan uit cement. Aan de linkerkant is het hok via een boog verbonden met de stal. De zijgevel bestaat uit assen blokken, heeft een opgeklampte deur en twee vensters. De achtergevel bestaat uit assen blokken, heeft een halfsteens verband en voegen zijn uitgevoerd in cement. In de achtergevel zit een opgeklampte deur die bovenaan is afgewerkt met een houten linteel. Het dak bestaat uit metalen golfplaten.
