BEHEERSPLAN ONROEREND ERFGOED: WELLERMOLEN, MOLENSTRAAT 22, WELLEN.

Naam: *Beheersplan Wellermolen, Wellen.*

Ligging: *Molenstraat 22, 3830 Wellen.*

Beheersplan opgemaakt door: *Architect Liliane Vandeput
Bouwhistoricus Tim Ackenhausen.*

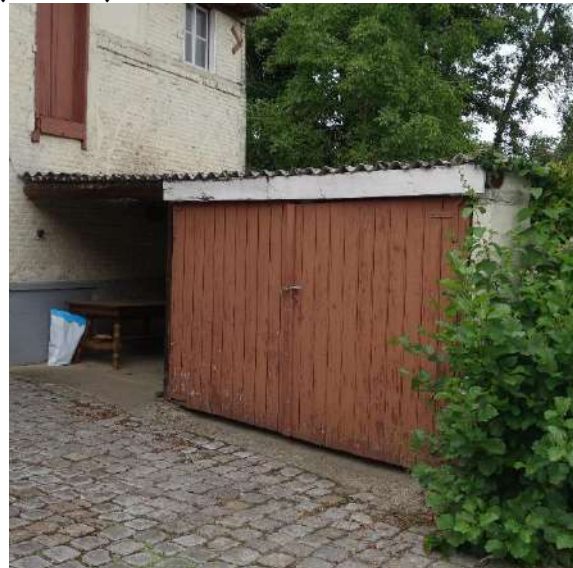
Afb. 163: Bijgebouw (schuil) voor molenhuis.

Tegen het woon/molenhuisvolume staan twee bijgebouwen. Tegen de linker gevel van het woonhuis staat een gemetst hok dat dateert uit 1951 (Afb. 162). Tegen de voorgevel van het molenhuis staat een schuil opgetrokken uit hout, assen blokken en golfplaten. Deze schuil verschijnt pas in 1985 op de kadastrale schetsen (Afb. 163).

De schuil bestaat uit twee delen die van elkaar gescheiden zijn door een houten wand. Vooraan is de linker kant open, de rechterkant heeft een dubbele poort. De zijgevel bestaat uit assen blokken en is wit geschilderd. De wand langs de Herk bestaat uit houten planken. De schuil heeft een betonnen vloer en een dak in asbest golfplaten. De dakstructuur zit in de voorgevel van het molenhuis ingewerkt.

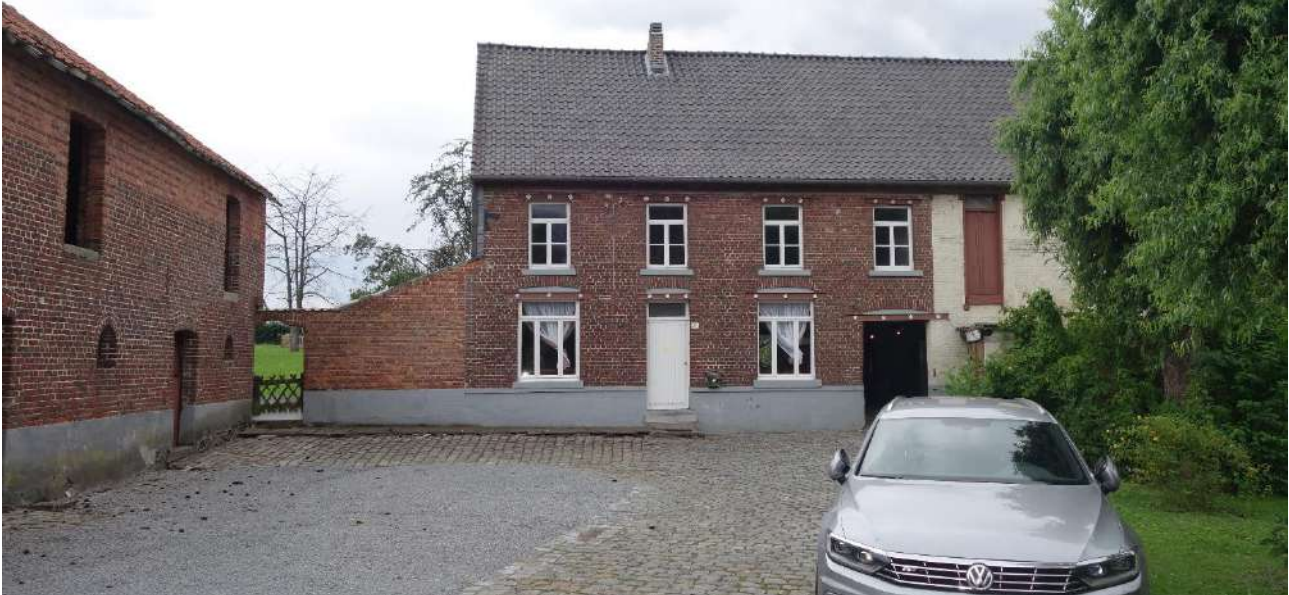
Afb. 164: Zicht op de koer.

De koer ligt aan het einde van een korte **gekasseide private weg** langs de Herk. Voor het woonhuis is de koer afgewerkt met betonnen tegels en **kasseien**. Voor de stal liggen kiezelstenen.
