Beheersplan

# Bedevaartcomplex Onze-Lieve- Vrouw van de Ossenweg, te Zoutleeuw

Antwerpen, september 2021

## Beheersplan

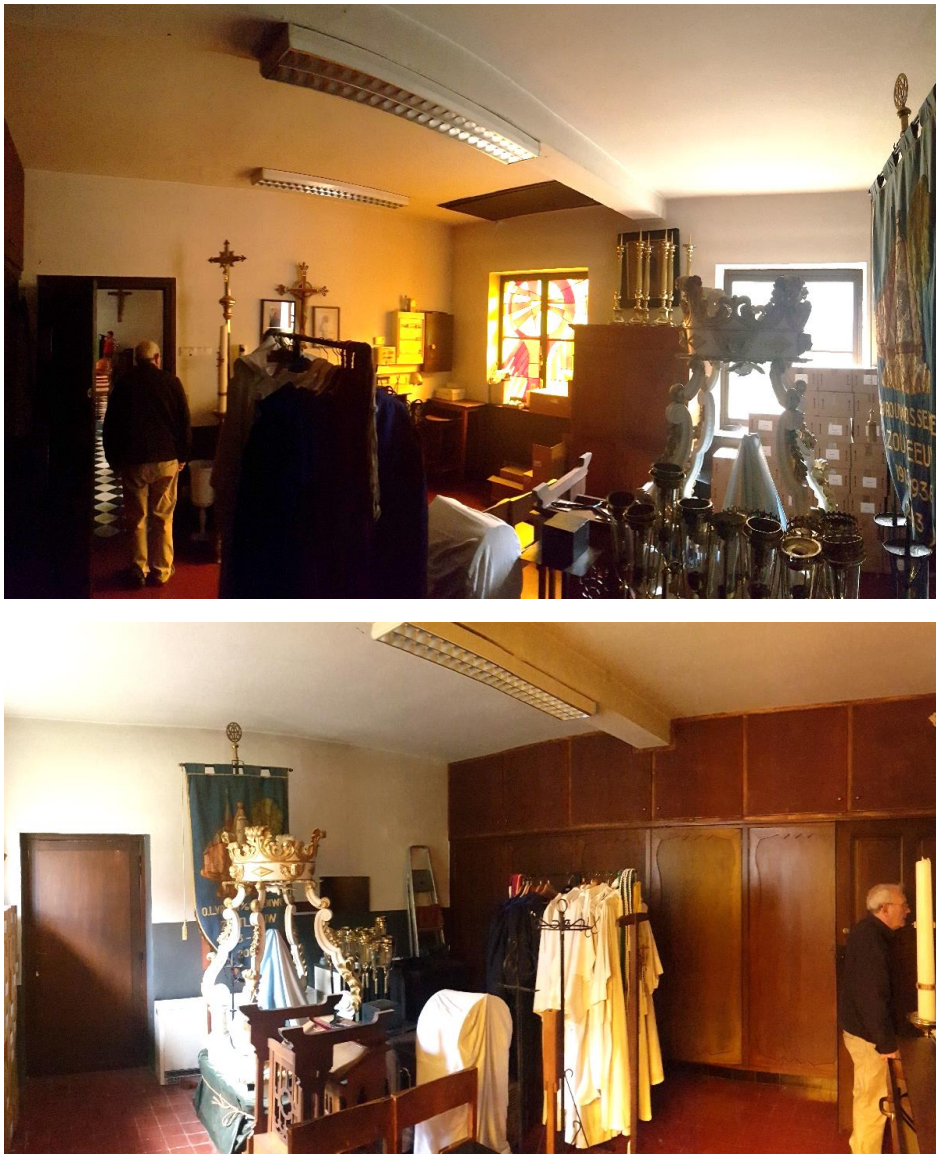
Fig. 63: Overzicht van de sacristie.

| Element | Motivatie |
|---|---|
| Algemeen | De ruimte verkeert algemeen in goede staat. |

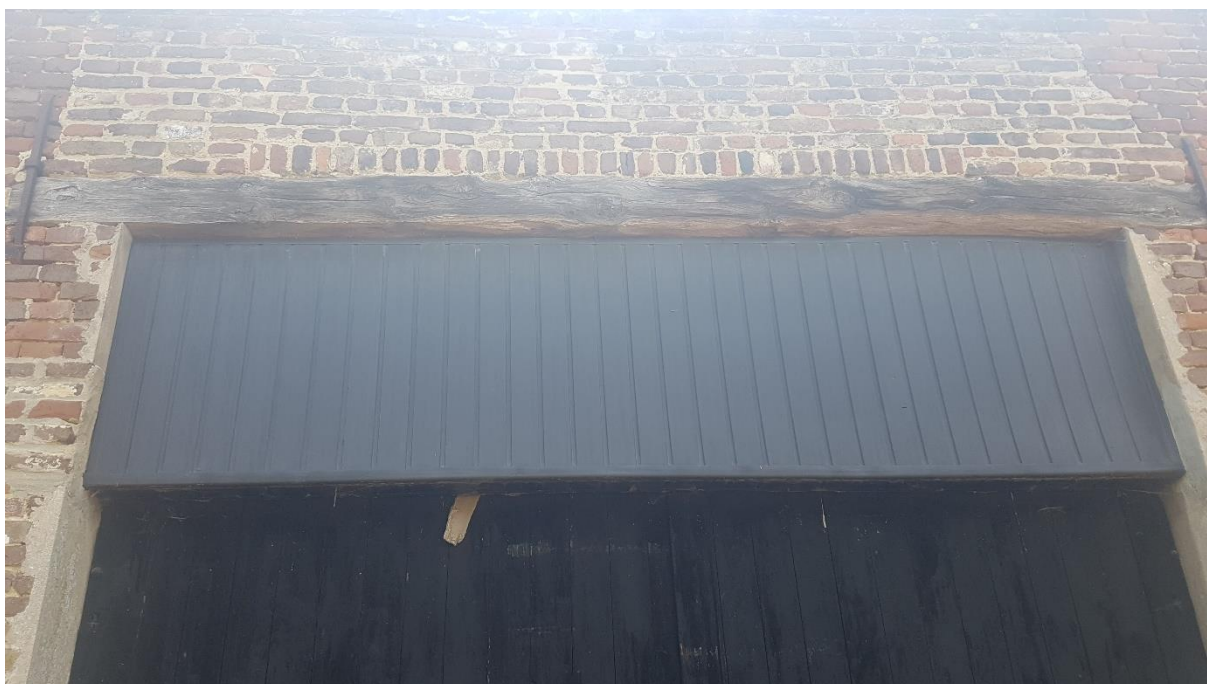
**Fig. 68:** Detail van de langse gevel met muurankers, gecementeerde dagkanten, recente houten poort en houten latei.

| Element | Motivatie |
|---|---|
| Metselwerk | De oostgevel is op verschillende plaatsen zeer zwaar uitgebukt en is instabiel. Mogelijk bevinden zich ook dergelijke uitbuikingen achter de begroeiing van de gevel langs het binnenplein.<br>Het westelijke uiteinde van de binnenpleingevel vertoont zware scheurvorming waardoor reeds bakstenen zijn weggevallen.<br>Het zuidelijke schouderstuk van de straatgevel is volledig afgescheurd en recent weggevallen. De scheurvorming van het andere schouderstuk is opgevuld met cementmortel. |

Actie 28: De schuur dient in zijn geheel te worden gerestaureerd, met het oog op het behouden van de huidige functie als opslagplaats. Dit houdt onder meer in: het restaureren van baksteenmetselwerk en voegwerk; het restaureren van de houten dakstructuur en de dakbedekking in Boomse pannen; het garanderen van de stabiliteit op lange termijn; het eventueel inbrengen van een vloerafwerking; eventuele andere werken die noodzakelijk zouden blijken voor het in stand houden van het gebouw (behandeling tegen opstijgend vocht, vernieuwen van de regenwaterafvoer, etc.).

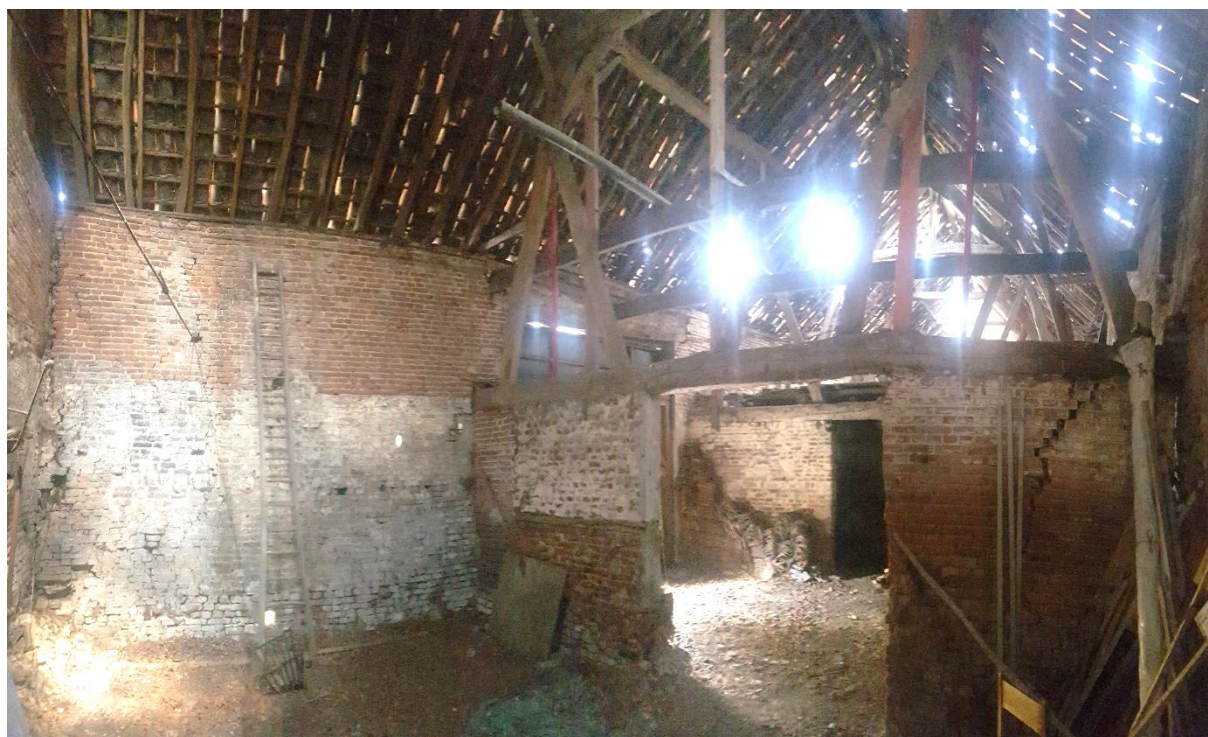
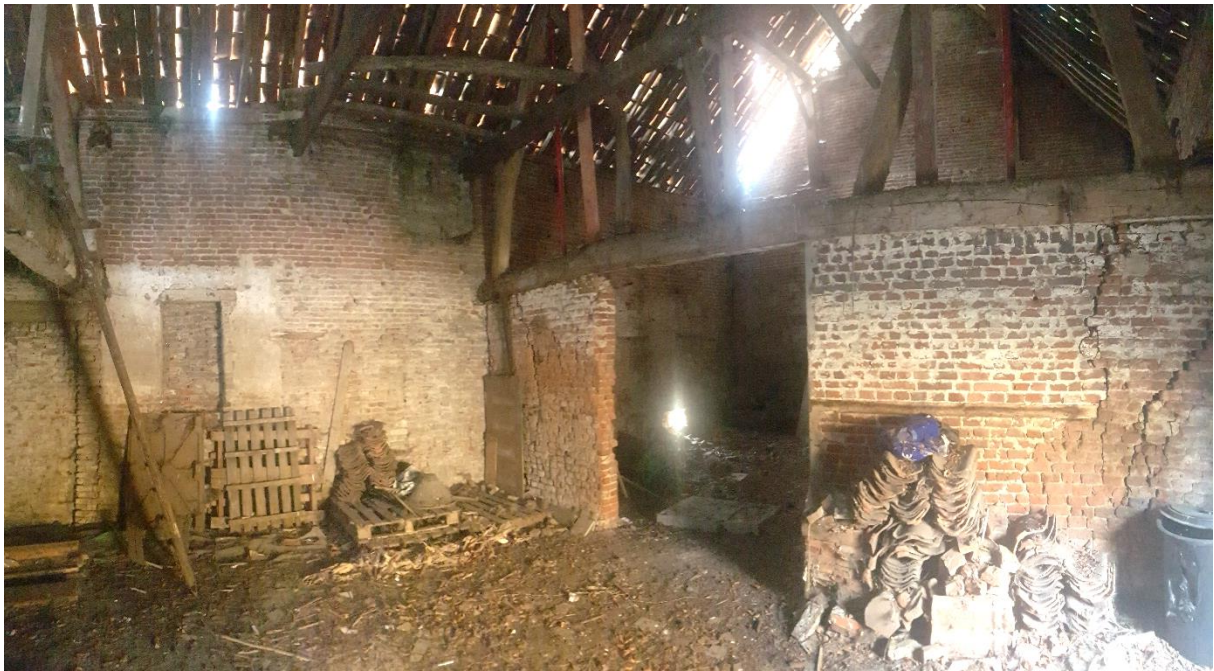
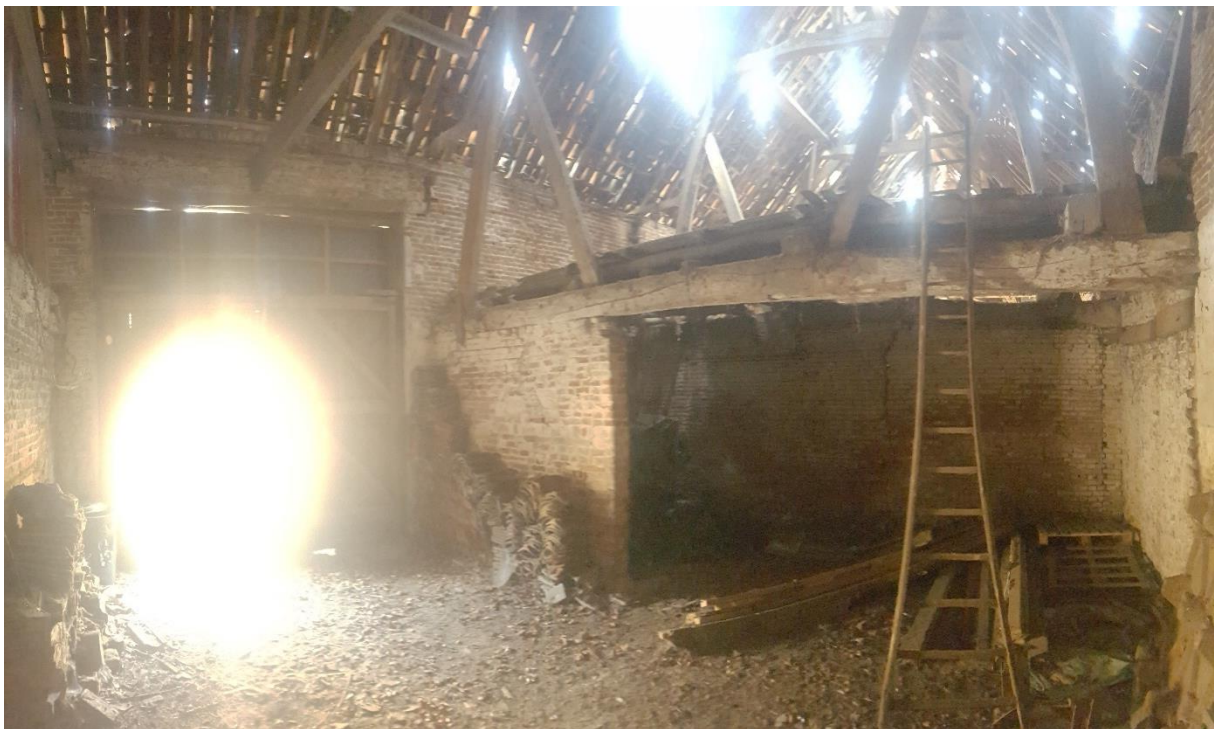
Fig. 70: Overzicht van de binnenruimte.

| Element | Motivatie |
|---|---|
| Metselwerk | <ul style="list-style-type: none"> <li>o Bij bijna alle scheidingswanden onder de spanten komt zware scheurvorming voor.</li> <li>o De noordelijke kopgevel scheurt af van beide langse gevels.</li> </ul> |
| Dakbedekking | Door de vele hiaten in de dakbedekking kan de onderliggende houten dakstructuur aangetast worden door vocht. |

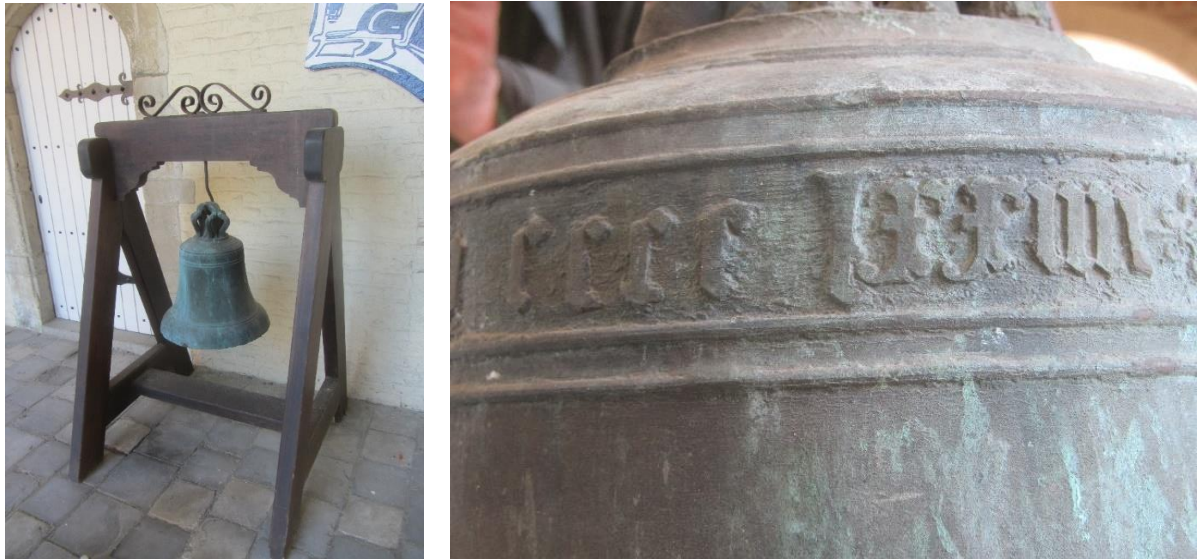
Fig. 79: Overzicht van de klok met ophanging (links) en detail van de inscriptie met gietjaar (rechts).
