BEHEERSPLAN ONROEREND ERFGOED

Naam van het onroerend erfgoed : Empire Herenhuis Korte Zoutstraat 37-39 (deel van)

Beheersplan opgemaakt door : Architecten Demeestere+Garmyn & Partners bvba

Datum ter goedkeuring ingediend: 06/12/2021

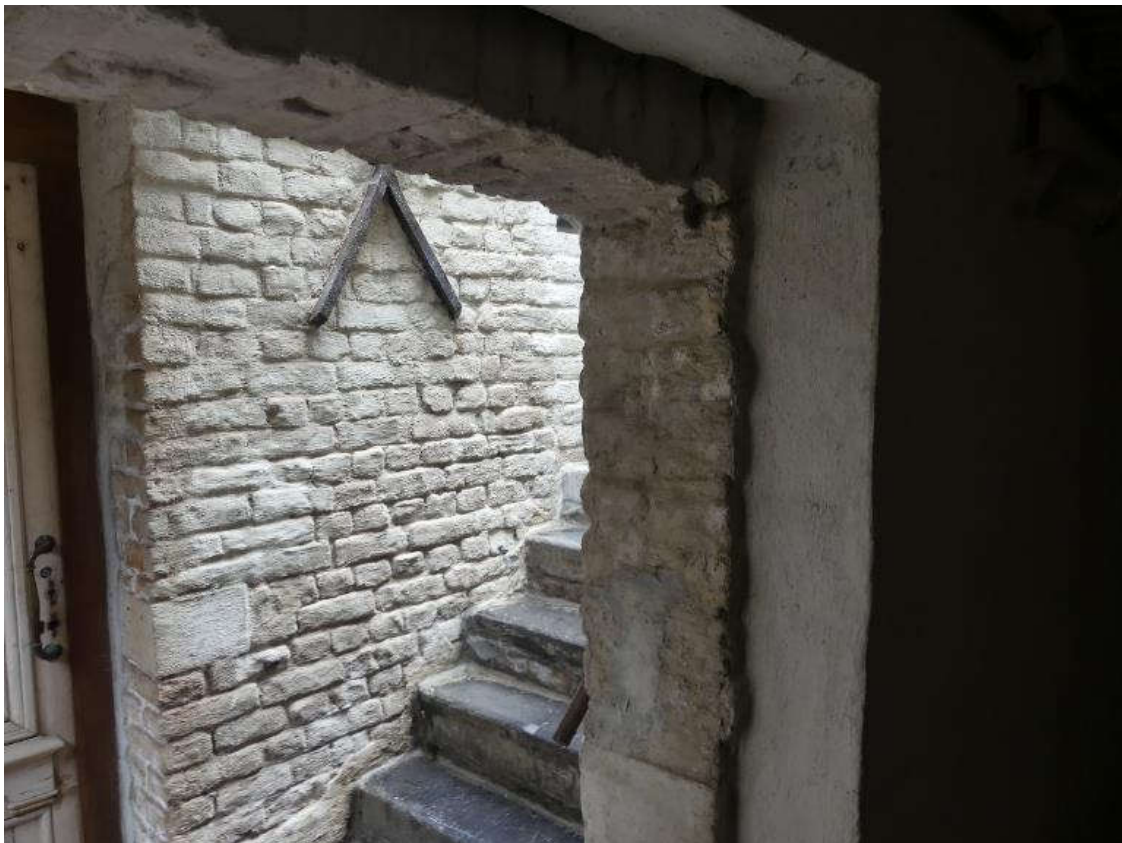
Foto 2. Buitentrap naar kelder uit arduin. (onderste 6 treden zijn origineel)

De uitloging is voornamelijk vast te stellen aan het onderste deel van de muren aan de toegang tot de kelder en wordt mee in de hand gewerkt door opstijgend grondvocht door afwezigheid van waterkering aan de muurvoet.

Ter hoogte van de toegang naar de kelder wordt de vochtbelasting op de muur verhoogd door gebrek aan voegwerk in de dekstenen, in het verlengde van de open voegstelsel voor de dakterrasdallen boven de kelder. Niettegenstaande hieronder de dakdichting op de muur doorloopt, zal de vochtbelasting op het gevelvlak, en de bevuilding door afdruiwend water t.h.v. de open voegen verminderen door het opvoegen van deze arduinen dekstenen.

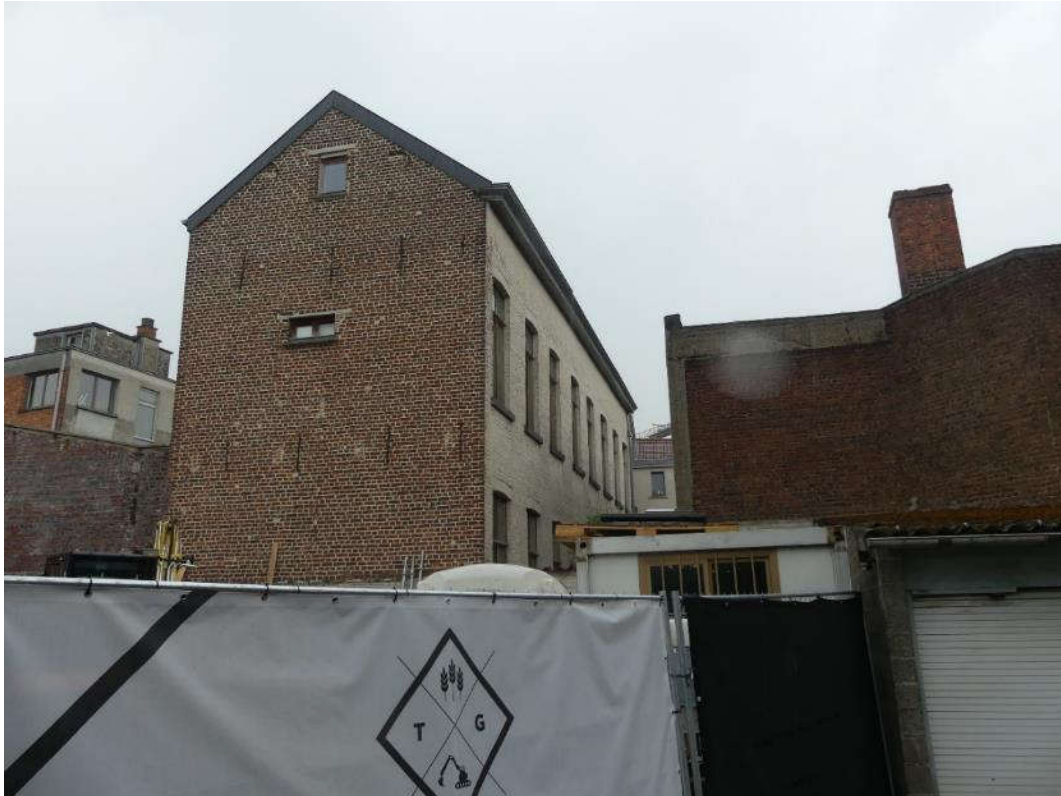
Foto 3. Noordelijke kopgevel op de perceelgrens en verkort perspectief op de gehele gekaleide werstgevel met 8 travees)

Het kaleiwerk werden uitgaande van de laatste onderhoudspremie vermoedelijk in 2011 uitgevoerd. Volgende gebreken zijn zichtbaar :

Voorafgaand aan renovatie gevelwerken worden de muren geïnjecteerd tegen opstijgend vocht met een geconcentreerde emulsie-gel op basis van een silaansiloxaan mengsel voor een doeltreffende behandeling van muren tegen opstijgend vocht/WTCB rapport DE 622x762 – ATG 2844) volgens de richtlijnen van ATG en fabrikant. (zie technische fiche Rewagel inject 3A+ in bijlage)

Aanbrengen van kalei op kalkbasis gebeurt volgens de technische fiches in bijlage (Rewah Kalei Liscio 2). Ter verhoging van de duurzaamheid van de kalei wordt een vochtwerende, microporeuze en dampopen gekleurde coating aangebracht. Het systeem dient reversibel te zijn door de mogelijkheid verweerde verflagen te decaperen.

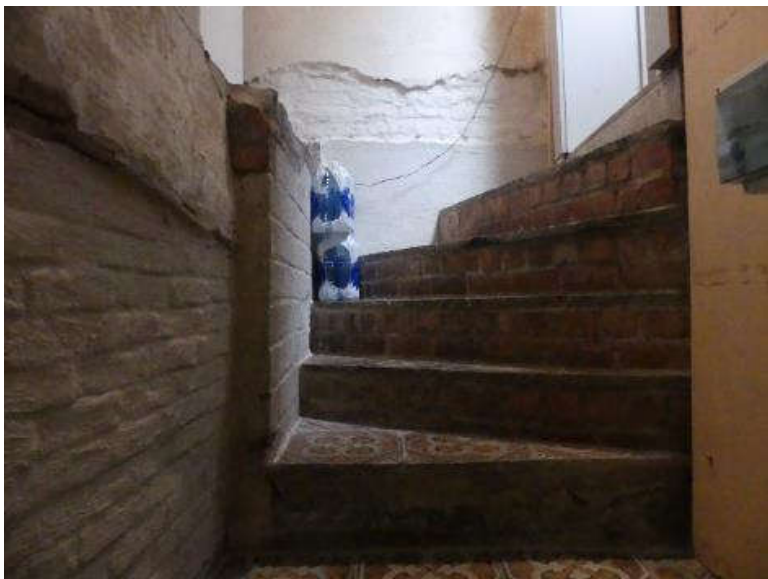
Foto 10. trap tussen kelder en berging (wasplaats) niveau 0.

Boven de trap tussen kelder en berging bevinden zich 2 houten lateien waar de koppen van aangetast zijn door vocht.
