Beheersplan Pastorieën Sint-  
Niklaasparochie Gent, 9052  
Zwijnaarde, Dorpsstraat 14

# BEHEERSPLAN ONROEREND ERFGOED

Pastorie Sint-Niklaasparochie

Gent, 9052 Zwijnaarde, Dorpsstraat 14, afdeling 24, sectie B, perceelnummer 204 D 0 0 en 203 E

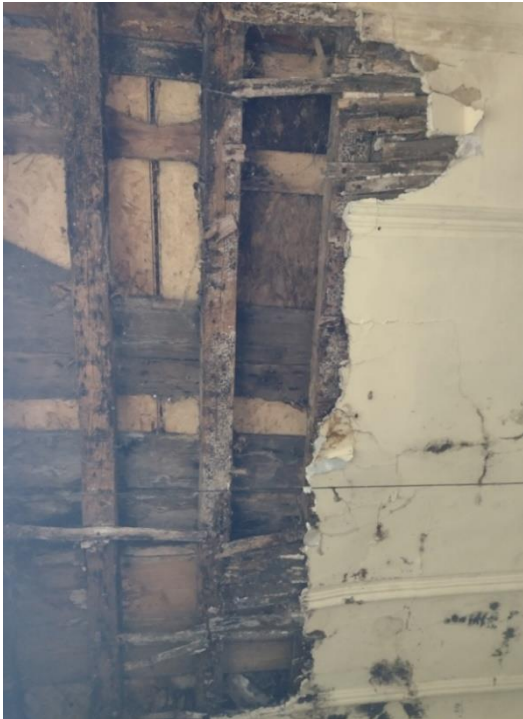
*Foto 36*

Onder de planken vloer van de zolder is nog de vermoedelijk oorspronkelijke moer -en kinderbalkconstructie bewaard, zij het dan in bedenklijke staat (zwamaantasting op sommige plaatsen) (foto 36 onderaanzicht (OA), 37, 38 bovenaanzicht (BO)).

- Complexiteit renovatie: er moet een evenwicht gevonden worden tussen verwijdering van aangetaste balken (zwam) en behoud van de balken. Er wordt een inschatting gemaakt met een specialist zwambehandeling, monumentenwacht en erfgoed wat mogelijk is.

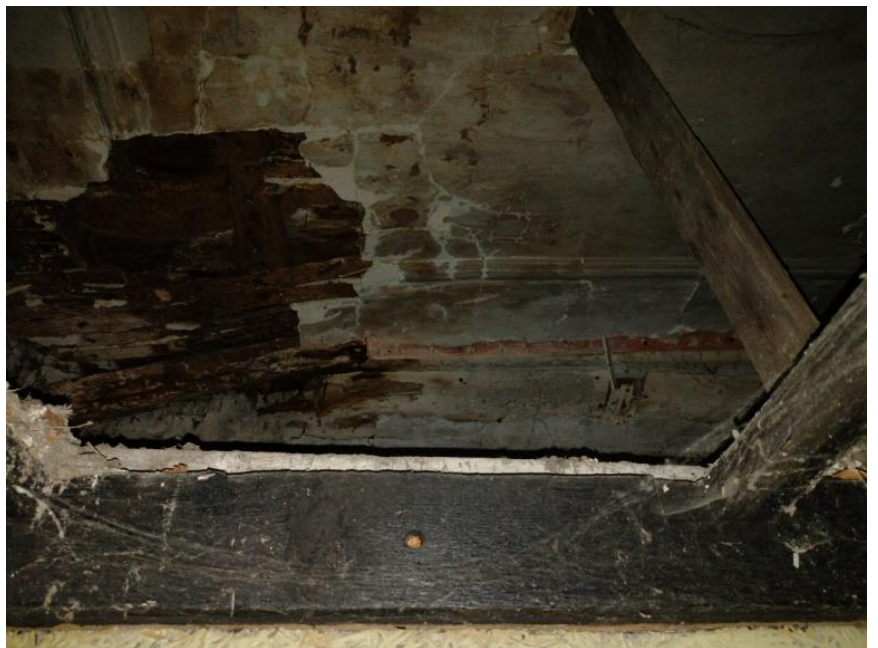
*Foto 41*

Er zijn sporen van een roodschildering in het interieur ter hoogte van de kooflijst op de noordelijke muur. Deze sporen dienen verder onderzocht te worden (niet mogelijk omwille van de aanwezigheid van het valse plafond en de erbarmelijke toestand ervan) (foto 41).

- Huidige toestand: er zijn ernstige beschadigingen aan het houtwerk ten gevolge van waterinsijpeling wat tot houtrot en schimmels en zwammen heeft geleid.

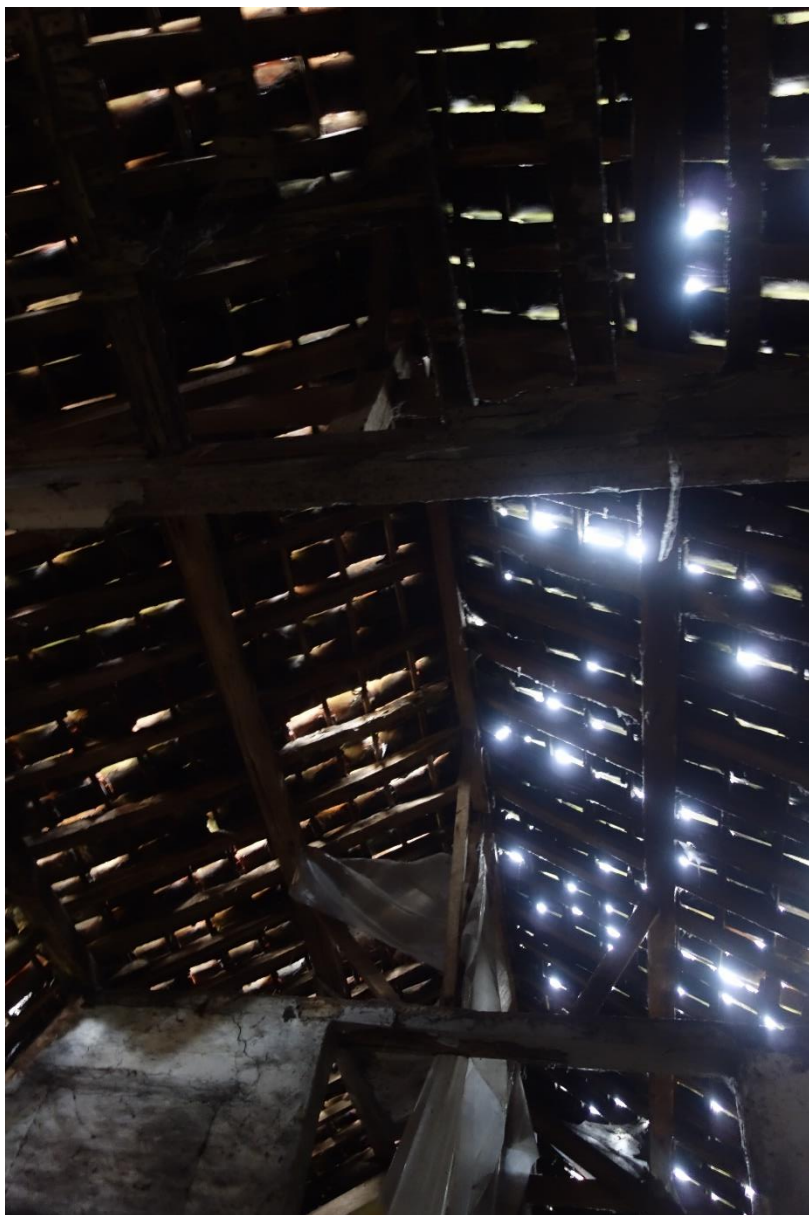
*Foto 42*

Pastoor De Cauwer liet het dak nakijken door twee specialisten en besliste in navolging hierop om het dak volledig te laten afbreken en opnieuw op te bouwen. Hiervoor werden dertig eikenhouten bomen verzaagd en gebruikt. De huidige dakconstructie dateert nog van deze bouwphase (foto 42,43). Het dak heeft aan de voorzijde de vorm van een mansardedak en aan de achterzijde de vorm van een zadeldak. De dakconstructie is een gordingenkap, oorspronkelijk opgebouwd uit vier spanten die een ruimte van zes traveeën breed overkapte. Elk spant is op verscheidene plaatsen voorzien van gesneden telmerken.

- Er moet bekeken worden welke delen van het dak behouden kunnen worden, gezien de huidige toestand en welke delen vervangen moeten worden omwille van houtrot/instabiliteit). Bij vervanging moet er gekeken worden naar gewenste techniek en materiaalkeuze

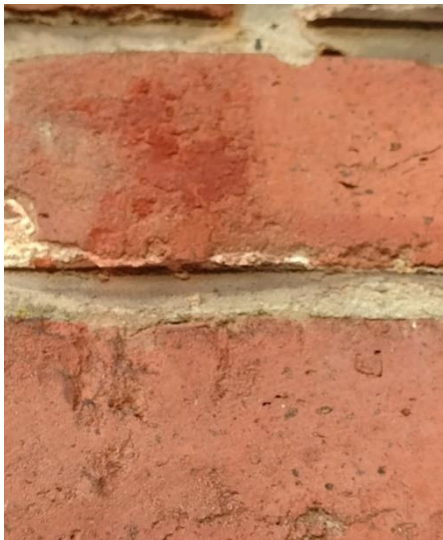
*Foto 5*

De vier zijden van de nieuwe pastorie bestaan uit bakstenen in kruisverband (foto 1, 2, 3, 4). Op de huidige bakstenen zijn nog resten van een rode schilderlaag aangetroffen (foto 5). Kalkmortel hield de bakstenen op hun plaats.

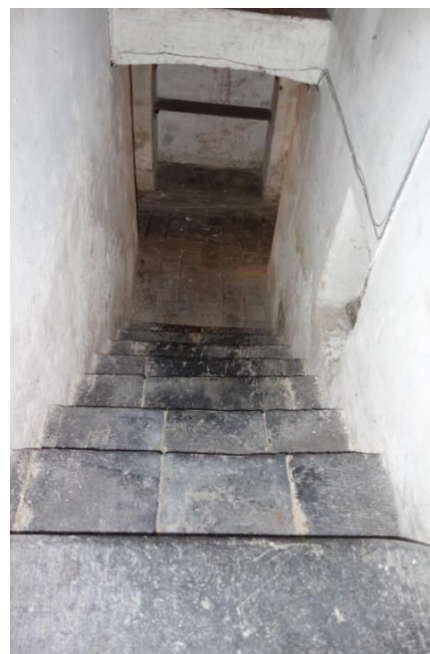
Foto 13

Ter hoogte van het gelijkvloers naar de kelder werd een steektrap met kwartdraai en een klein hordes in de draai geplaatst (foto 13). Ze telt in totaal 1+8 treden. De trap is aan beide zijden tussen muurwerk besloten en opgebouwd uit baksteen. De aantreden zijn bedekt met blauwe hardstenen tegels. Het verticale stootbord werd gecementeerd. De hardstenen tegels tonen nog sporen van een frijns slag.

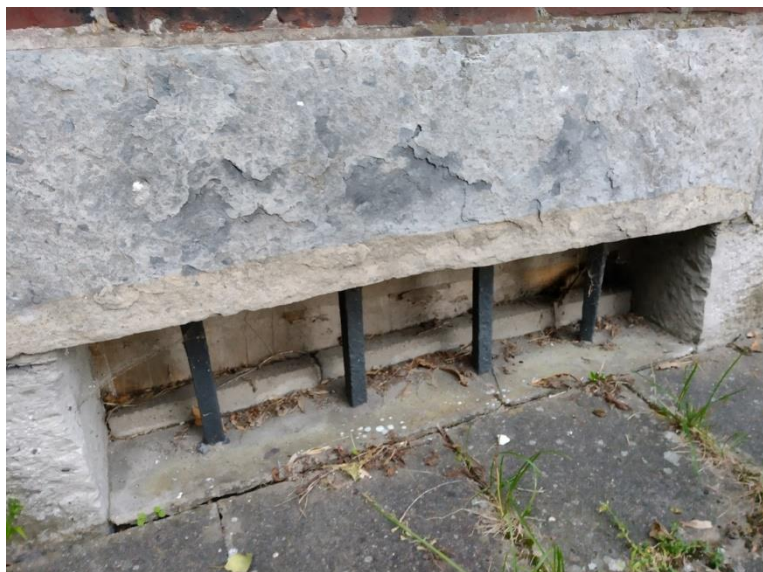
*Foto 14*

De keldervenster aan de voorzijde is afgesloten met vier dievenijzers, de drie vensters aan de achterzijde met vijf dievenijzers (foto 14).

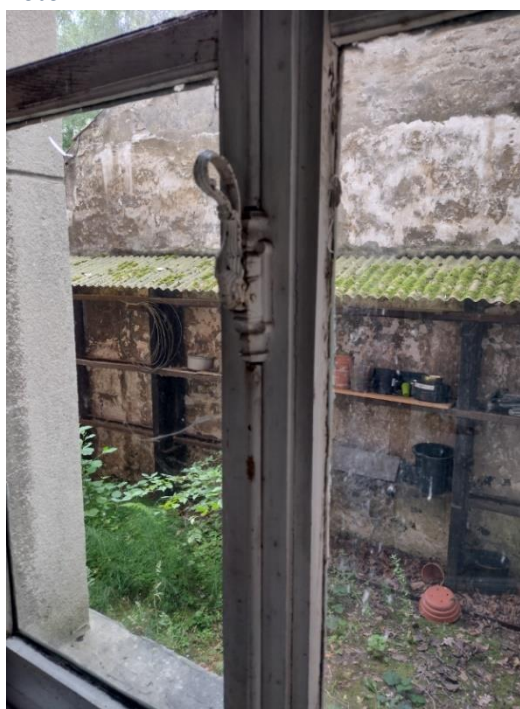
*Foto 15*

Het zuidelijk georiënteerde venster van het schotelhuis, bevat nog een originele raamhendel (foto 15).

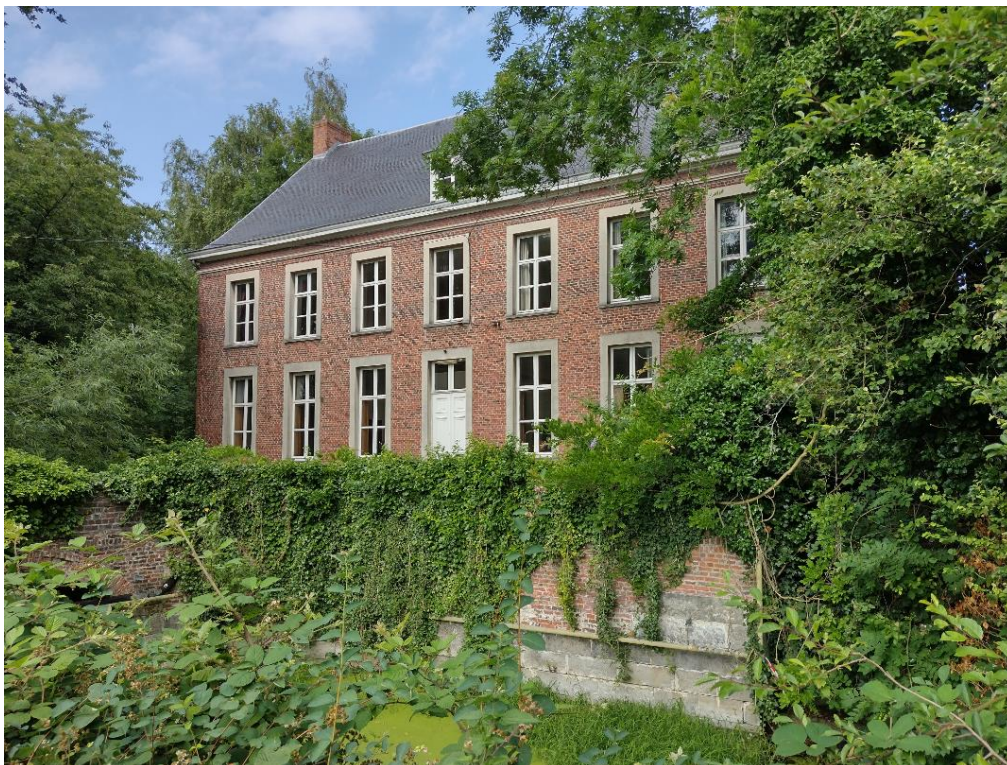
*Foto 16*

De voor -en achtergevel worden doorbroken door telkens drie rechthoekige vensteropeningen aan weerszijde van de centrale deuropening op de gelijkvloerse verdieping en zeven vensteropeningen op de eerste verdieping (foto 16, 17). Daarnaast bevinden zich één raam aan de noordgevel op niveau 1 en vier ramen op zolderhoogte (foto 18). Aan de zuidzijde wordt de gevel doorbroken door één raam op gelijkvloerse hoogte en eerste verdieping en daarnaast vier vensters op zolderhoogte, symmetrisch aan de ramen aan de noordgevel (foto 19). Het dak wordt bekroond met twee dakvensters (foto 16).

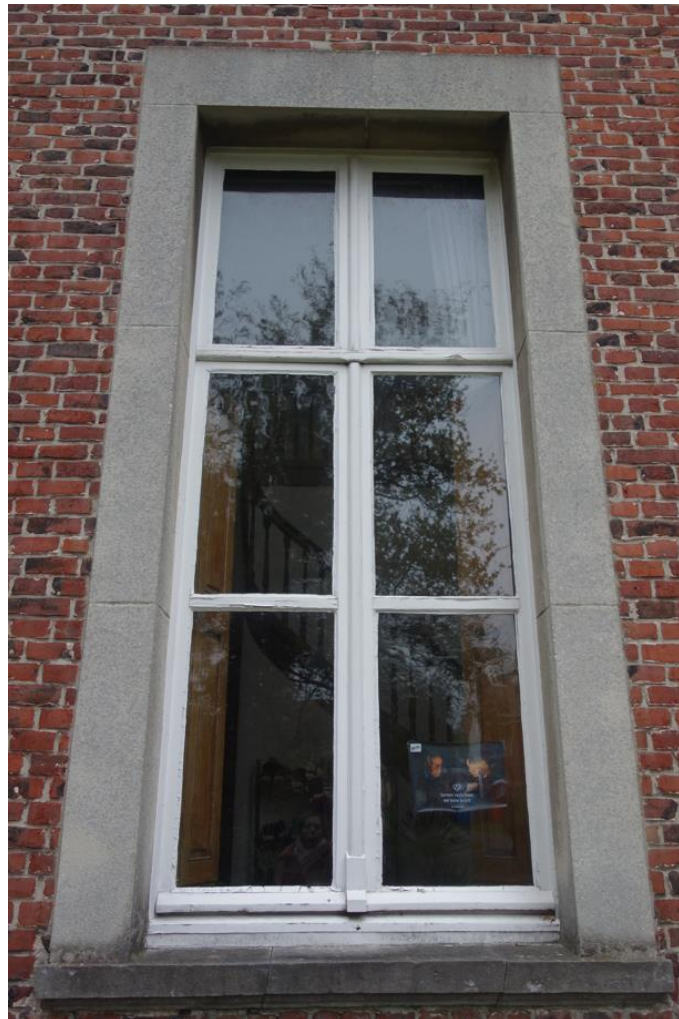
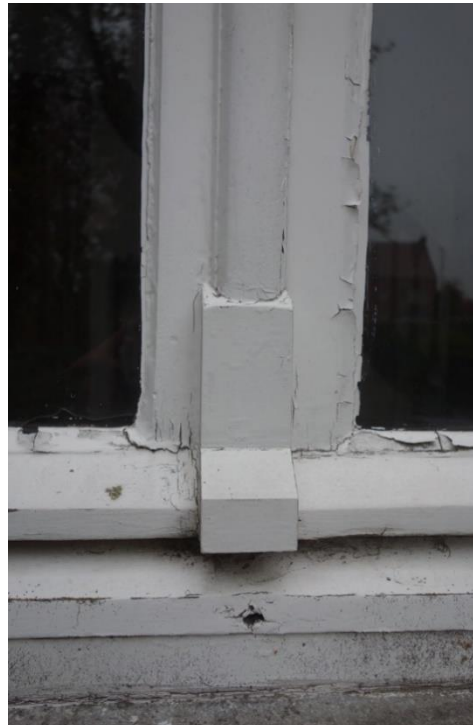
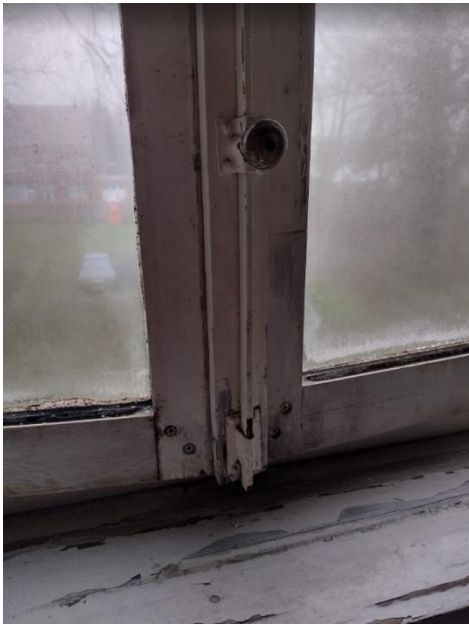
In het exterieur is het kruis van het raam vlak afgewerkt met daarop rondstaafprofielen. Ter hoogte van de kruising van beide rondstaven is een kubus aangebracht. Beide raamvleugels zijn opgehangen aan knieren en sluiten aan de hand van een draaiende sluitbalk. (foto 20, 21, 22)

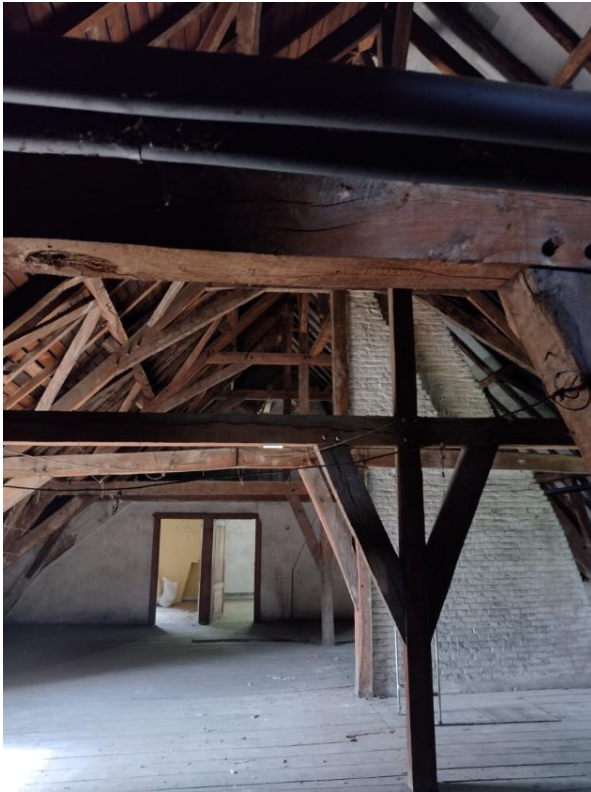
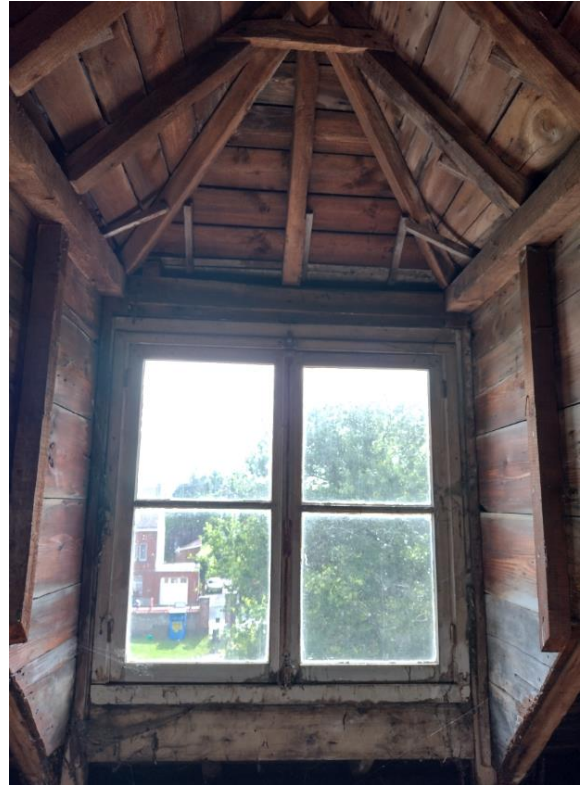
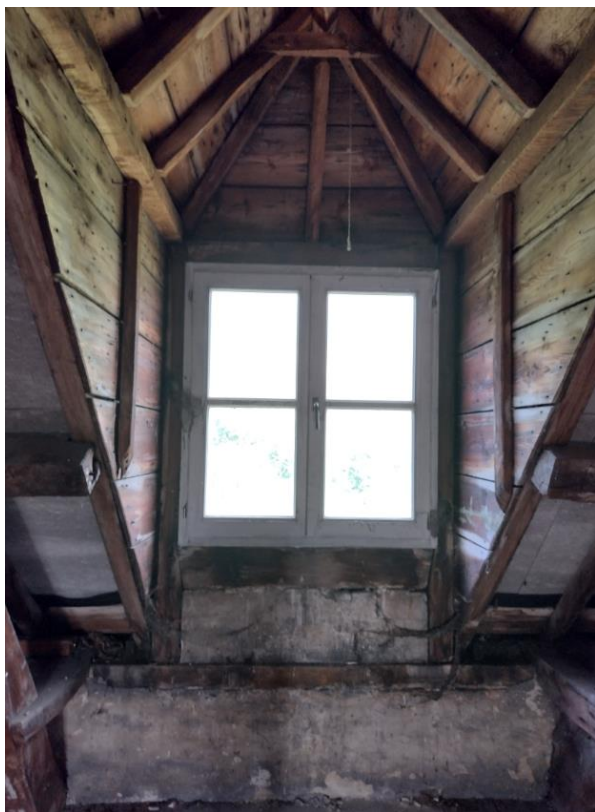
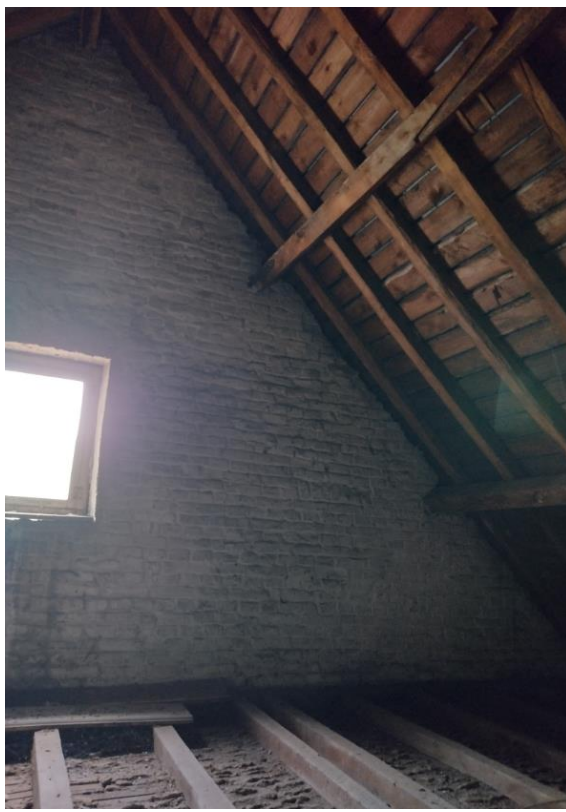
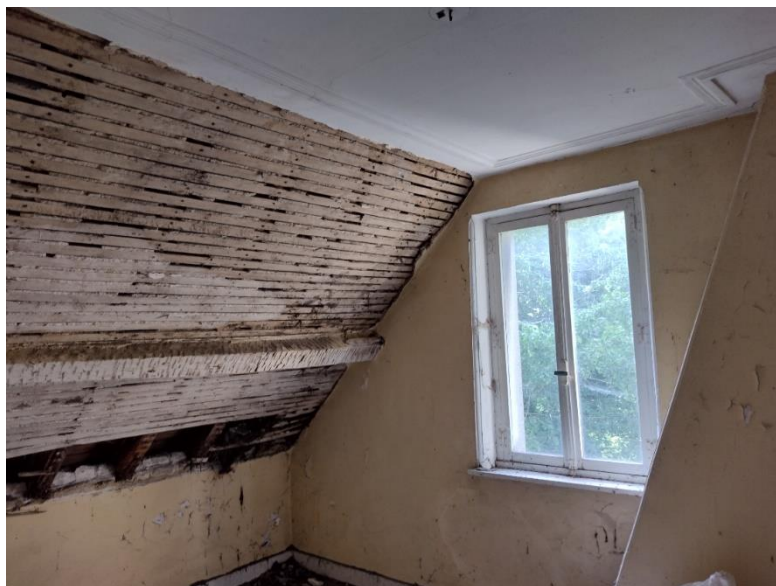
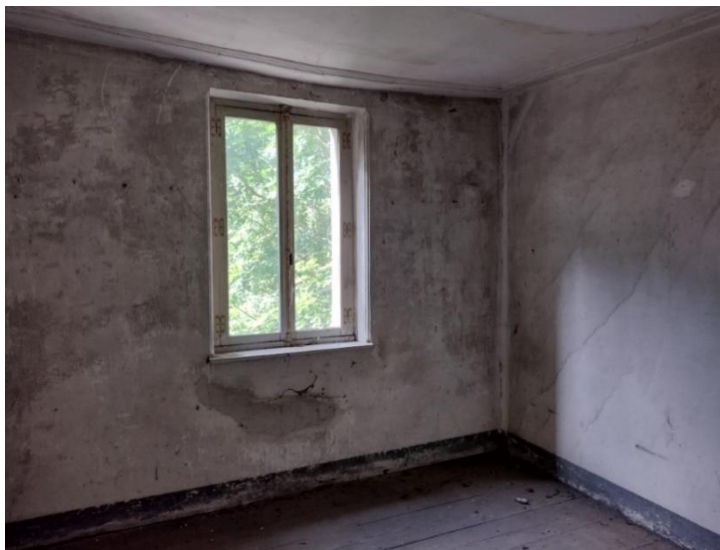
De huidige dakconstructie is nog de originele. Ze bestaat uit een gordingenkap van vijf spanten uit eik, voorzien van gesneden telmerken (foto 23, 24, 25, 26, 27, 28, 29, 30, 31, 32)

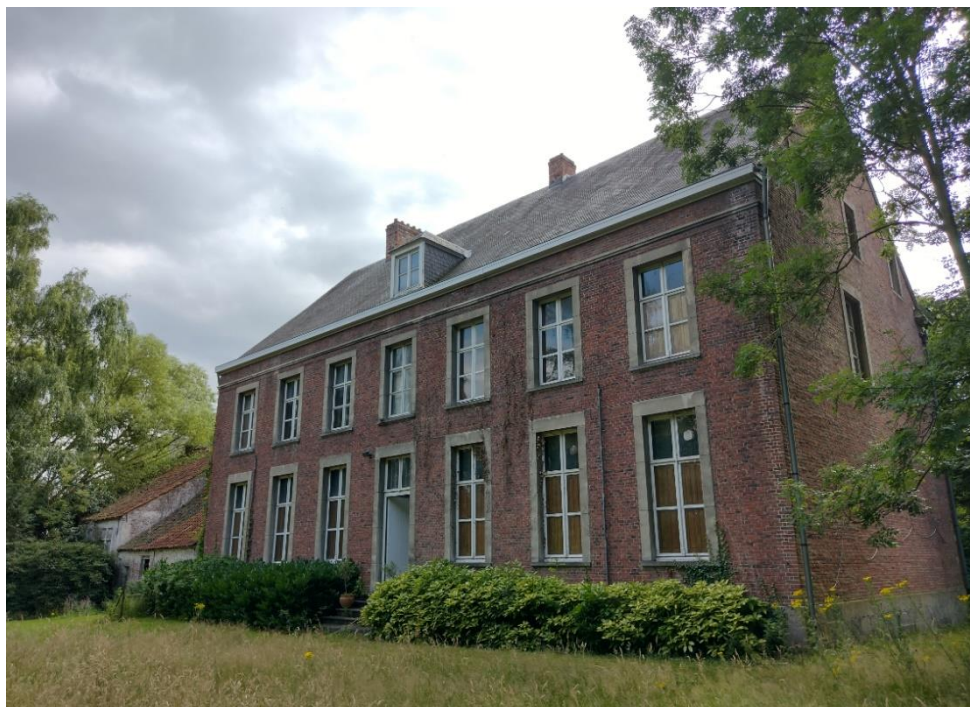
Foto 33

De leien werden in de jaren '70 van de twintigste eeuw vernieuwd (foto 33).

Het huidige goten -en afvoersysteem dateert van een latere datum (foto 33).

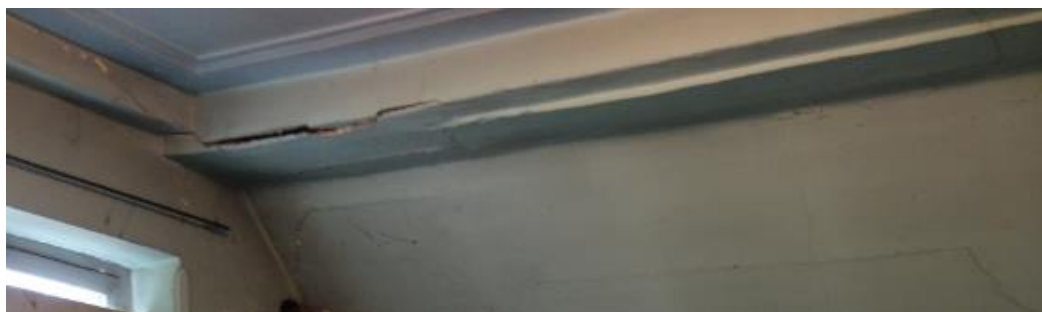
*Foto 43*

De plafondafwerking die vandaag in de huidige pastorie aanwezig is, is grotendeels nog origineel. Zowel op het gelijkvloers als de eerste verdieping bestaan alle plafonds uit een moer- en kinderbalkconstructie waarbij de moerbalk het plafond telkens in verschillende verdiepte vlakken opdeelt. De vlakken zijn ingevuld met rechthoekig lijstwerk (foto 34 t/m 42). Het plaasterwerk op de tweede verdieping is niet bijzonder in motief en vertoont scheuren (foto 43, 44, 45).

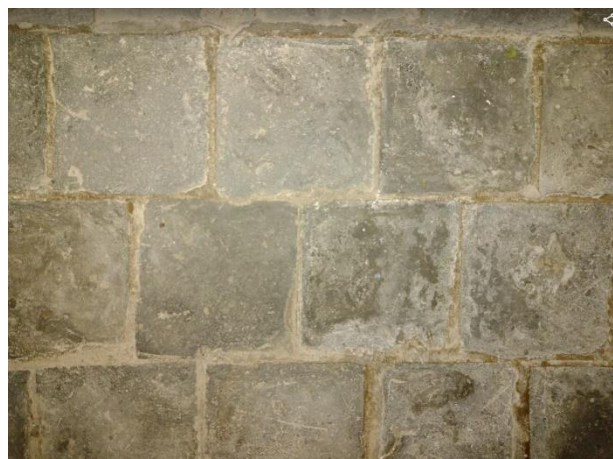
Foto 73

De vloeren van de kelders zijn opgebouwd uit gesmoorde Boomse tegels met een afmeting van zestien centimeter op zestien centimeter met een voeg van een centimeter, geplaatst in halftegelfverband (foto 73; plattegrond nummer 3). De brede voeg doet vermoeden dat deze tegels, vermoedelijk in de negentiende eeuw, werden hervoegd. Oorspronkelijk waren de voegen van een dergelijke vloer namelijk uiterst dun. Dit kwam door het legproces van dergelijke tegels waarbij de tegel op een mortelbed tegen de voorgaande werd aangedreven. De uitpuilende mortel werd direct na de correcte plaatsing weggeschrapt.

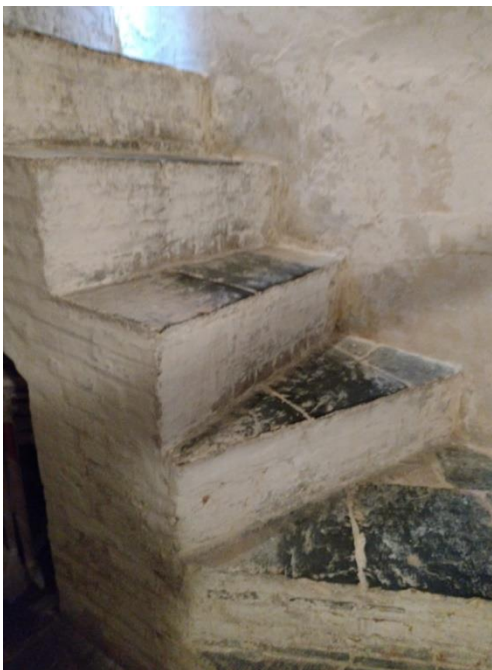
*Foto 74*

In 1910 werd een nieuwe vloer gelegd in de eetkamer en keuken. De grote keukenschouw werd aangepast en de trap, vermoedelijk die aan de zuidelijke zijgevel, werd hersteld (foto 74, 75). De vloer werd opgebouwd uit gele en zwarte cementtegels. De zwarte tegels vormen een band met uitgespaarde hoeken rond de ruimte. (foto 76; plattegrond nummer 1) De haardmond van de grote keukenschouw werd in deze periode ingevuld met vuurvaste bakstenen of klompstenen. De stenen waren vermoedelijk oorspronkelijk de vuurvaste stenen waaruit de komforen opgebouwd waren. Links en rechts in de schouwmantel werden twee kasten ingebracht die worden afgesloten met twee paneeldeurtjes. De paneeldeurtjes zijn beschilderd met een vrij lichte eikimitatie aan deze zijde van de ruimte en de houten geprofileerde schouwbalk. Dit doet vermoeden dat al de deuren en de schouwbalk een nieuwe beschildering kregen in 1910. In de achterwand van het rechtse kastje zijn nog sporen van een vroegere opening, vermoedelijk de broodoven.

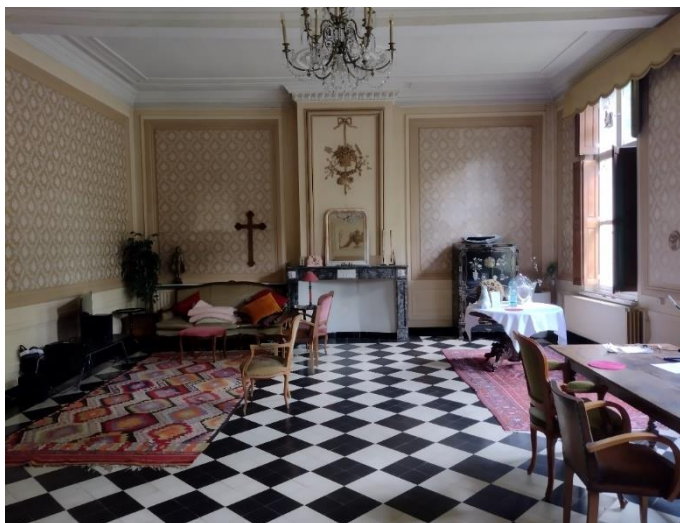
Foto 77

De plankenvloer in de grote living werd uitgehaald en tegels in de plaats gelegd (foto 77; plattegrond nummer 2).

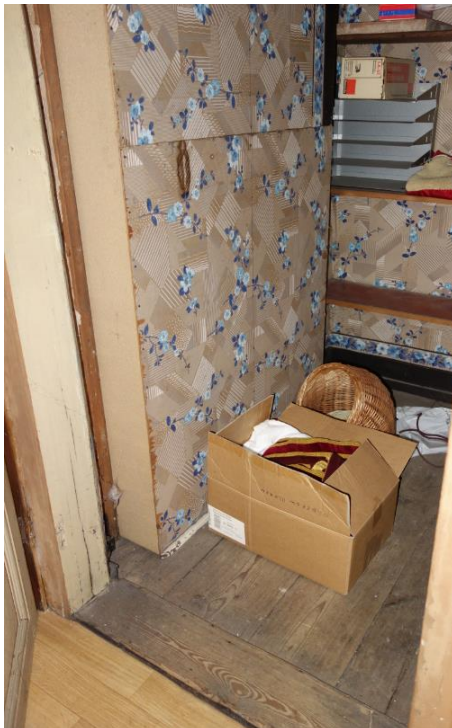
*Foto 78*

De overige vloeren van de ruimtes van de pastorie waren afgewerkt met houten planken. Op de gelijkvloerse verdieping zijn de houten planken nog aanwezig onder de recente linoleum (plattegrond nummer 1). Ook in de kamers op de eerste verdieping zijn de oorspronkelijke planken op verscheidene plaatsen nog behouden (foto 78; plattegrond nummer 2).

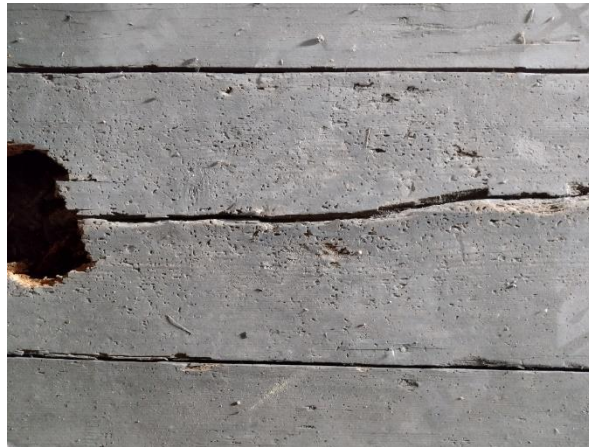
*Foto 79*

Op de zolderverdieping liggen de grenenhouten plankenvloeren nog vrij. Ze hebben een breedte die schommelt tussen de tweeëntwintig en halve centimeter en vijfentwintig centimeter (foto 79, 80, 81; plattegrond nummer 3).

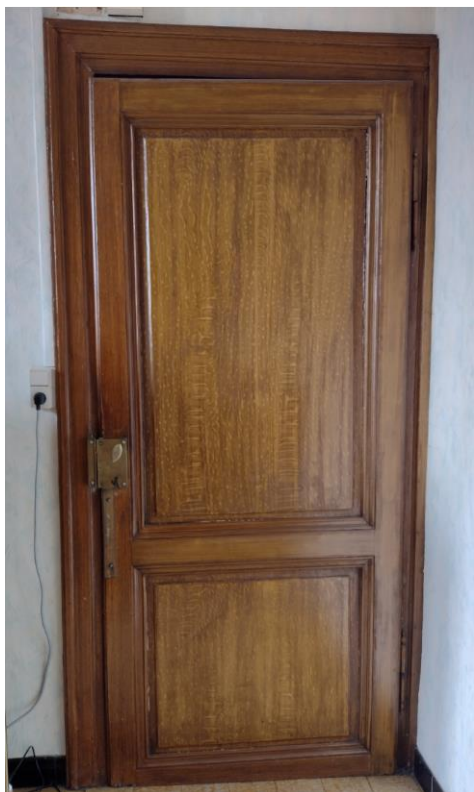
*Foto 82*

Op de gelijkvloerse, de eerste en tweede verdieping zijn de meeste deuren nog oorspronkelijk (foto 82; plattegrond nummer 1) . Zij hebben dezelfde vormgeving: een brede rechthoekige deuropening waarvan het houten deurkozijn aan een zijde verdiept is en voorzien is van verdiepte panelen. De deuropening wordt aan beide zijden omgeven door een licht geprofileerde deuromlijsting in verstek, beschilderd met eikimitatie, wat er op wijst dat ze van grenenhout zijn. De deuropening is ingevuld met een enkele grenenhouten paneeldeur. Beide zijden hebben twee panelen gevat in lichtgeprofileerde lijsten en zijn beschilderd met een eikimitatie. De deuren zijn voorzien van een messing oplegslot met dag- en nachtschoot. De dagschoot beweegt aan beide zijden aan de hand van een ovalen, messing draaiknop. De nachtschoot beweegt door een sleutel die maar in enkele gevallen bewaard is. De deur wordt aan het kozijn opgehangen met twee fitsen. Andere deuren vertonen gelijkaardige elementen, maar hebben negentiende-eeuwse aanpassingen zoals: oplegsloten met overval en messing klinken , recentere eik imitatieschildering, andere profileringen van de deur en de deuromlijstingen enz.

Een uitzonderlijke deur op het gelijkvloers is de achterdeur (foto 82,83; plattegrond nummer 2): een brede opgeklampde, houten , enkele draaideur waarvan de steekklampen niet diagonaal, maar horizontaal werden ingebracht. Bovenaan is de deur voorzien van een bovenlicht in twee delen. De volledige deur werd aan de binnenzijde donkerbruin geschilderd. De buitenzijde is wit geschilderd. Op de deur is centraal aan de binnenzijde nog een groot, donkerbruin geschilderd, oplegslot aanwezig. Een recenter slot in messing is ingebracht. Onderaan en bovenaan sluit de deur met twee schuifsloten, eveneens bruin geschilderd. De deur is opgehangen aan twee grote knieren. Op de eerste verdieping hebben de meeste deuren eenzelfde vormgeving als de oorspronkelijke deuren op het gelijkvloers. Vaak hebben zij aan de zijde van de kamer een later aangebrachte witte schilderlaag.

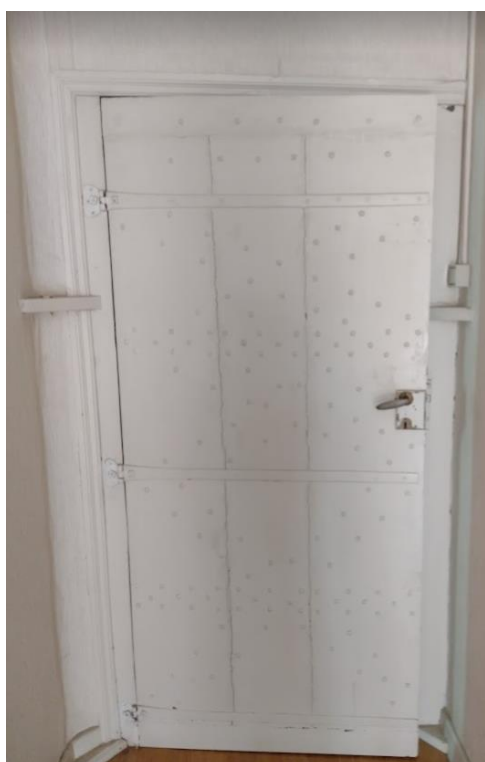
*Foto 85*

Op de eerste verdieping bevindt zich eveneens een merkwaardige deur (foto 85; plattegrond nummer 3). De deur maakt een afscheiding tussen de traphal, die toegang geeft tot de oorspronkelijke kamers van de pastoor en de onderpastoor, en de gang die toegang geeft tot de kamers van de bisschop en zijn gevolg. De deur is een heel zwaar uitgewerkte, opgeklampde, houten deur uit drie planken, verbonden door twee klampen. Aan de zijde van de traphal vertoont zij een eik imitatieschildering, aan de zijde van de gang is zij wit geschilderd en voorzien van vele nagels, verdeeld in twee patronen. Bovenaan is het patroon in een diagonaal kruis duidelijk zichtbaar, onderaan is het diagonale kruis omgeven door meerdere andere nagels zodat het patroon verstoord wordt. De deur is opgehangen aan een tweeledig kruisgeheng. Zij dienen eveneens ter versterking van de opgeklampde houten planken. De reden waarom deze deur extra beslaan werd met nagels en zwaar is uitgewerkt, is vermoedelijk omdat deze deur net de afscheiding maakte tussen het bisschoppelijke gedeelte van de pastorie en het pastorale gedeelte. Vermoedelijk werd de deur bij

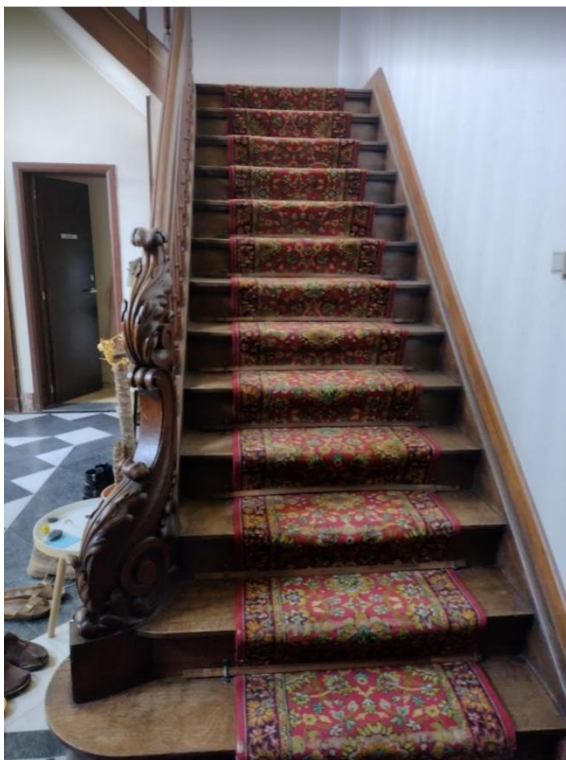
*Foto 86*

Een eerste houten trap bevindt zich tussen het gelijkvloers en de eerste verdieping. Deze eikenhouten steektrap met kwartdraai en een klein bordes in de draai telt 13+9 treden. De trap is aan een zijde besloten door muurwerk, de andere zijde is in een boom ingewerkt. De trap wordt aan de linkerzijde afgesloten door een trapleuning, steunend op negenentwintig en half gedraaide balusters tot aan de eerste verdieping die naar hoven toe versmallen. De trapleuning heeft een afgeronde handlijst die aan de buitenzijde hol geprofileerd is. Ter hoogte van het bordes werd gebruikt gemaakt van wrongstukken (foto 86, 87, 88; plattegrond nummer 1).

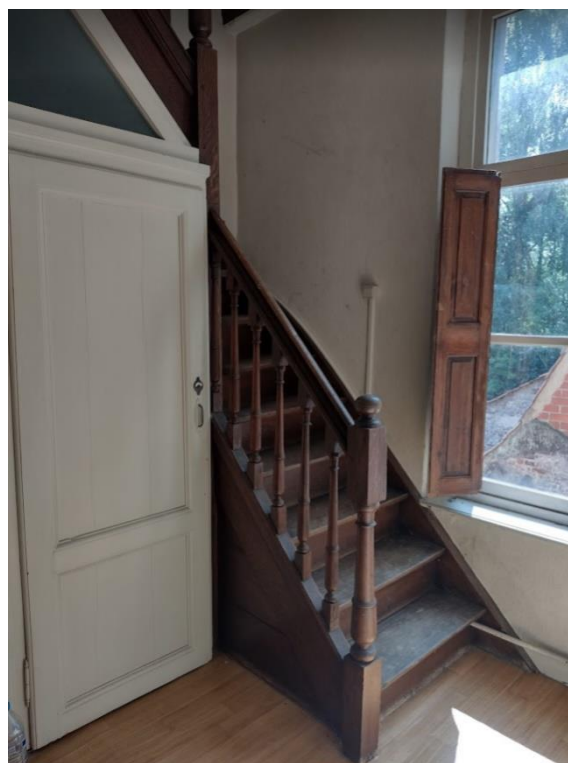
*Foto 89*

Een tweede houten trap maakt een verbinding tussen de eerste verdieping en de zolderverdieping. De eikenhouten steektrap met kwartdraai telt zestien treden. De trap is aan een zijde besloten door muurwerk, de andere zijde is in een boom ingewerkt. De trap wordt aan de linkerzijde afgesloten door een trapleuning, steunend op balusters die naar boven toe versmallen. Ter hoogte van de kwartdraai wordt geen gebruik gemaakt van wrongstukken, maar wordt de trap onderbroken aan de hand van twee hoofdbalusters. De hoofdbalusters hebben eenzelfde vorm als de gedraaide balusters en zijn bekroond met een bol op een zware balk (foto 89; plattegrond 2).
