BEHEERSPLAN ONROEREND ERFGOED

Gemeenteschool
Schoolstraat 12
9390 Zwalm
BESCHERMD MONUMENT

GEMEENTESCHOOL

BEHEERSPLAN opgemaakt door

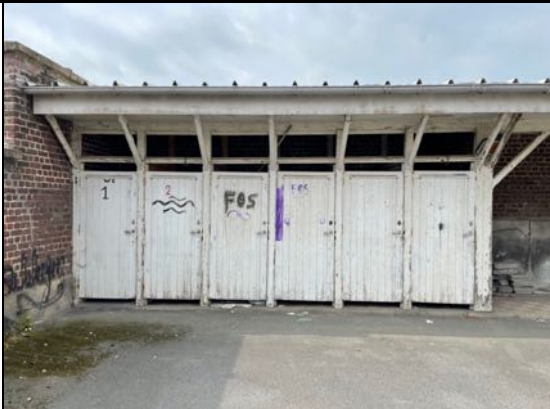
<p>SANITAIRE BLOK</p> <p>Zie afb. 72 tot 93 bijlage 1: fotoreportage</p>

<p>In de zuidwestelijke hoek van de speelkoer bevinden zich de overdekte sanitaire installaties. Dit smal rechthoekig volume bestaat uit zes gemakken en vijf pissijns (urinoirs). De pissijns bestaan uit een hardstenen borduur en greppel. De aansluitingen van de vier natuurstenen scheidingswanden zijn nog zichtbaar in de hardsteen. Deze laatste bleven echter niet bewaard. Het origineel schrijnwerk van de scheidingswanden, de gemakdeuren en de sterk overkragende dakoversteek bleef overal intact bewaard. In de sanitaire blok ligt bovendien nog steeds de originele tegelvloer in dambordpatroon (oker- en beigekleurige tegels). Wat betreft uitvoering en stijl sluit het volume sterk aan bij dat van het hoofdgebouw. Het houtsnijwerk van het schrijnwerk en de geprononceerde dakoverstekten verwijzen naar de cottage-stijl.</p>

<p><u>DIAGNOSE – STAAT</u></p>		<p>De gevel is sterk vervuild.</p> <p>De bakstenen wand vertoont verschillende oppervlakkige, diepe en reeds herstelde brede scheuren. Heel wat steenvoegen zijn imperfect, afwezig, of reeds vervangen door donkerder / recenter voegwerk. Het metselwerk staat niet 100% pas.</p> <p>De cementering in de twee linkse toiletten is oranje geschilderd. De overige cementering vertoont verkleuring, vocht, barsten en deels ontbrekende delen.</p> <p>De cementering op de buitenzijde van de zijwand is bevuild, gebarsten en deels verdwenen.</p> <p>De stenen plinten in de toiletten ontbreken grotendeels.</p> <p>De oorspronkelijke tegelvloer is in het linkse toilet vervangen door een nieuwe arduinen dorpel en grijze tegel.</p> <p>De oorspronkelijke tegelvloer in de twee rechtse toiletten is beschadigd door weghalen toiletpot en plaatsing urinoir. Tegels ontbreken.</p> <p>De oorspronkelijke tegelvloeren buiten in de toiletten en in de open pissijns liggen niet vlak, tegels zijn deels gebarsten en beschadigd, en zijn zeer sterk bevuild. De vloer ligt plaatselijk zwaar verzakt. De bevuilde betonnen vloerrand ligt niet vlak en is op meerdere plaatsen gebarsten.</p> <p>De arduinen wandafwerking in de pissijns is gebarsten / gebroken en deels afwezig. Deze wandafwerking vertoont sterke gebruikssporen. De afvoergoot t.p.v. de vloer is opgevuld met witte cementering.</p>
