INVENTARISATIE BUITENSCHRIJNWERK

Gemeenteschool
Schoolstraat 12
9390 Zwalm
BESCHERMD MONUMENT

Deze nota werd opgesteld in het kader van de opmaak van de bouwaanvraag voor het voorzien van wooneenheden in het historisch pand van de voormalige Jongensschool in de Schoolstraat te Nederzwalm. Het betreft hierbij een gedetailleerd onderzoek van het schrijnwerk. In het kader van de bouwaanvraag en de latere uitvoering van het dossier wordt gemotiveerd waarom bepaalde ramen en de bijhorende beglazing wel of niet vervangen zullen worden. De nota bestaat uit een gedetailleerde inventaris van al het buitenschrijnwerk. Op basis van deze inventaris kan het schrijnwerk ingedeeld worden in vier verschillende categorieën. Per categorie worden aangepaste ingrepen voorgesteld in functie van het behoud of het vervangen van het schrijnwerk of de beglazing.

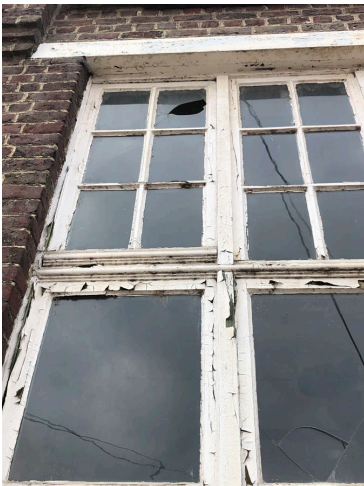
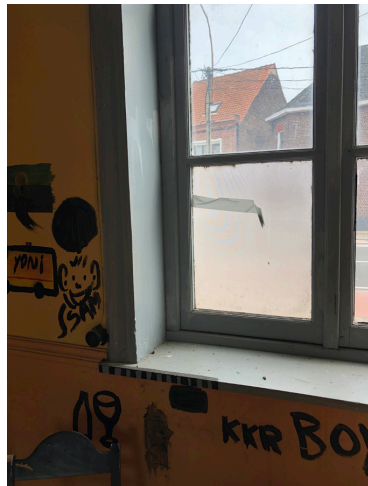
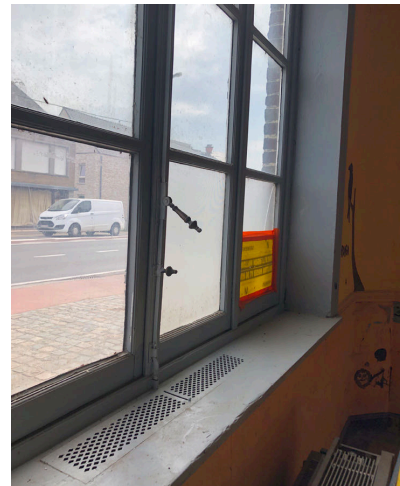
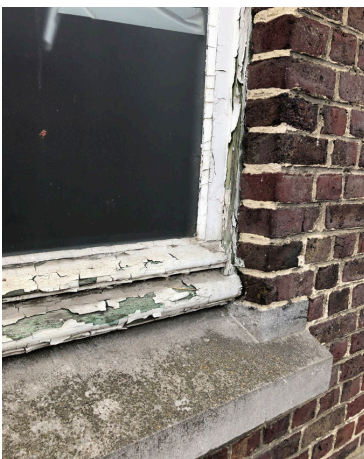
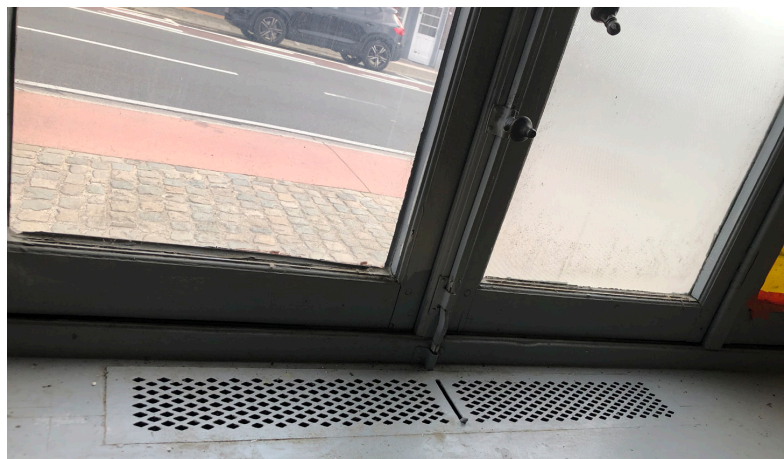
HOUTEN SCHRIJNWERK	
OORSPRONKELIJK SCHRIJNWERK	■
AFWERKLAAG	■
HOUTAANTASTING	■
ONTBREKENDE DELEN	■
BINNENOMKASTINGEN	■
BEGLAZING	
GLASBREUK	■
ONTBREKEND GLAS	■
KWALITEIT MASTIEK	■
BESLAG	
ORIGINELE SLUITING	■
ORIGINELE SCHARNIEREN	■

Het raam bevat diverse oorspronkelijke elementen en het houten schrijnwerk is nog in redelijk goede staat. Het schrijnwerk dient maximaal bewaard te blijven. In functie van de toekomstige invulling van het gebouw, waarbij de ruimte als leefruimte van een woning gebruikt zal worden, wordt het voorzien van een nieuwe isolerende beglazing, en in het bestaand schrijnwerk geplaatst. De afwerkingslaag dient hersteld / herplaatst te worden.

→ B. TE BEHOUDEN EN TE RESTAUREREN HOUTEN SCHRIJNWERK, TE VOORZIEN VAN NIEUW ISOLERENDE BEGLAZING.

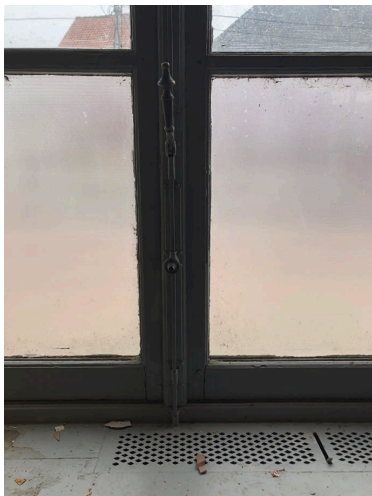
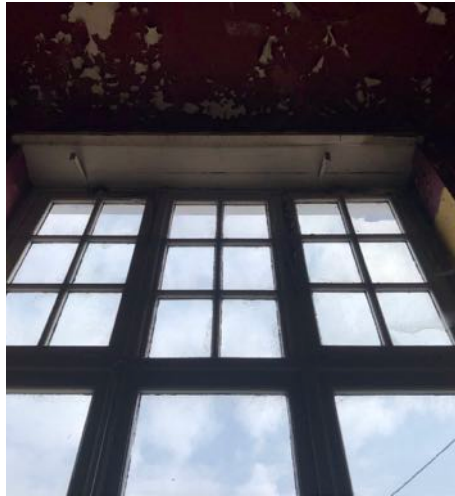
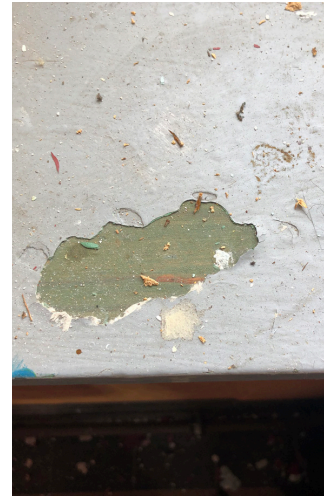
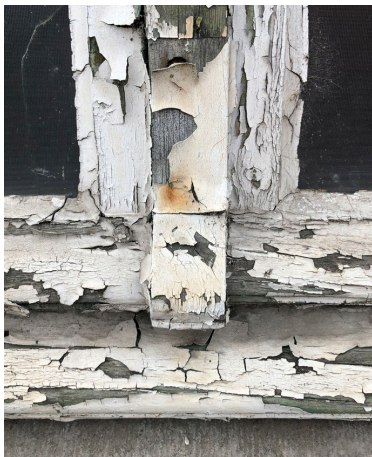
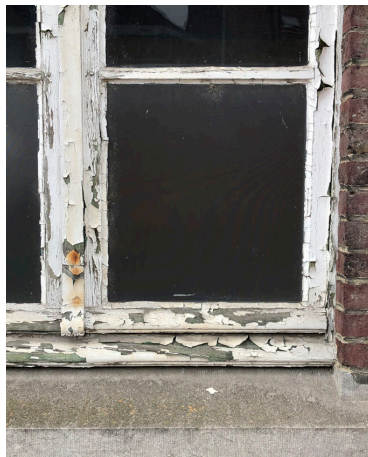
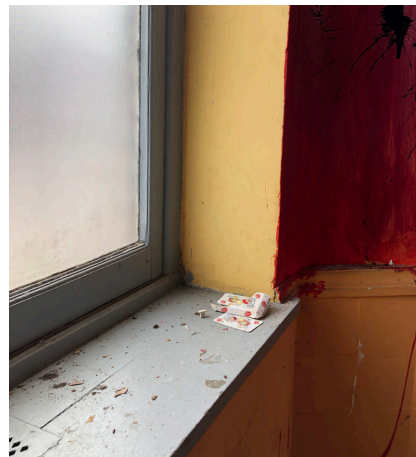
HOUTEN SCHRIJNWERK	
OORSPRONKELIJK SCHRIJNWERK	■
AFWERKLAAG	■
HOUTAANTASTING	■
ONTBREKENDE DELEN	■
BINNENOMKASTINGEN	■
BEGLAZING	
GLASBREUK	■
ONTBREKEND GLAS	■
KWALITEIT MASTIEK	■
BESLAG	
ORIGINELE ESPANJOLETSLUITING	■
ORIGINELE SCHARNIEREN	■

Het raam bevat diverse oorspronkelijke elementen en het houten schrijnwerk is nog in redelijk goede staat. Het schrijnwerk dient maximaal bewaard te blijven. In functie van de toekomstige invulling van het gebouw, waarbij de ruimte als leefruimte van een woning gebruikt zal worden, wordt het voorzien van een nieuwe isolerende beglazing, en in het bestaand schrijnwerk geplaatst. De afwerkingslaag dient hersteld / herplaatst te worden.

→ B. TE BEHOUDEN EN TE RESTAUREREN HOUTEN SCHRIJNWERK, TE VOORZIEN VAN NIEUW ISOLERENDE BEGLAZING.

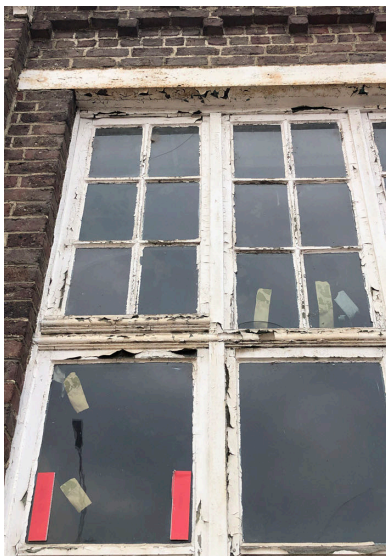
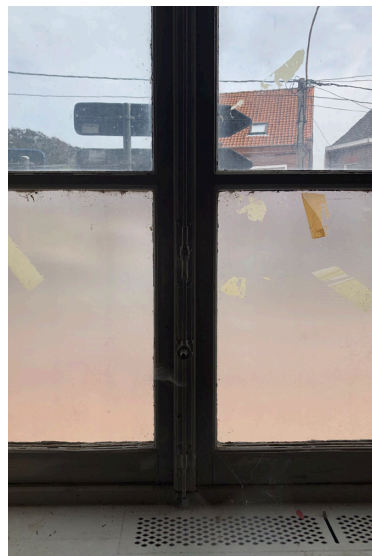
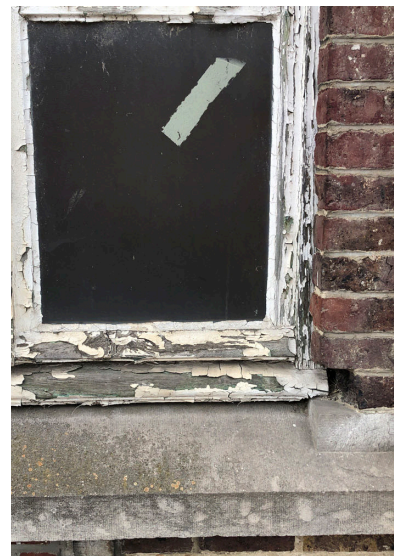
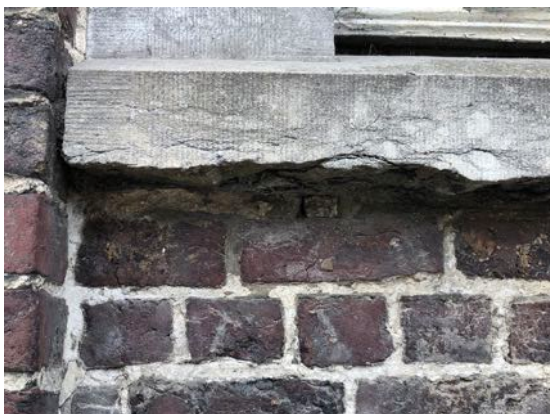
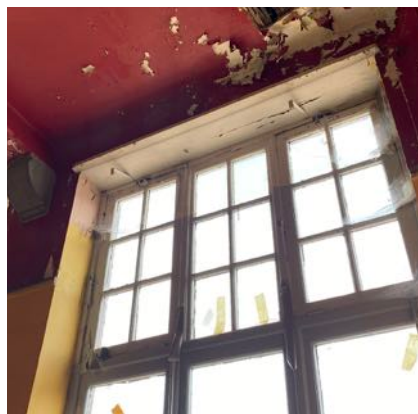
Het raam bevat diverse oorspronkelijke elementen en het houten schrijnwerk is nog in redelijk goede staat. Het schrijnwerk dient maximaal bewaard te blijven. In functie van de toekomstige invulling van het gebouw, waarbij de ruimte als leefruimte van een woning gebruikt zal worden, wordt het voorzien van een nieuwe isolerende beglazing, en in het bestaand schrijnwerk geplaatst. De afwerkingslaag dient hersteld / herplaatst te worden.

→ B. TE BEHOUDEN EN TE RESTAUREREN HOUTEN SCHRIJNWERK, TE VOORZIEN VAN NIEUW ISOLERENDE BEGLAZING.

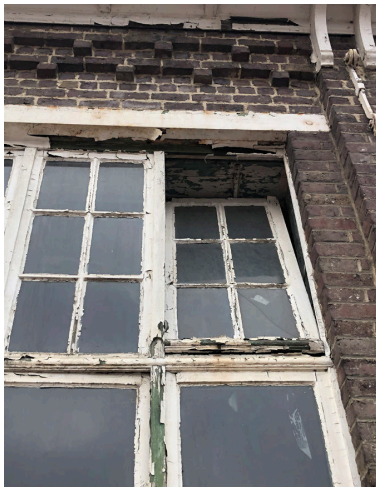
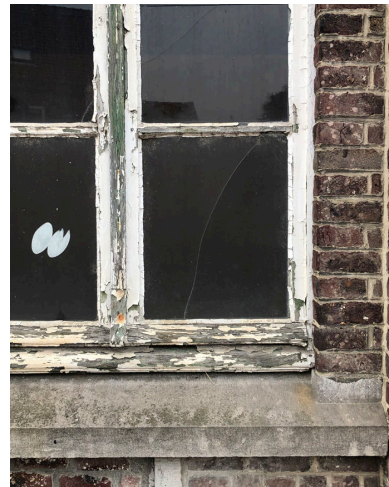
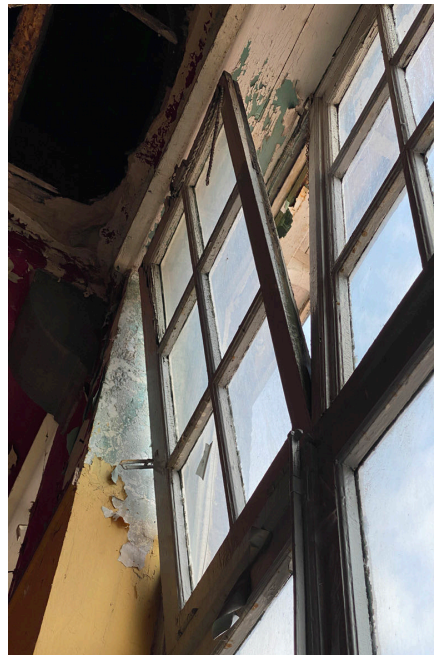
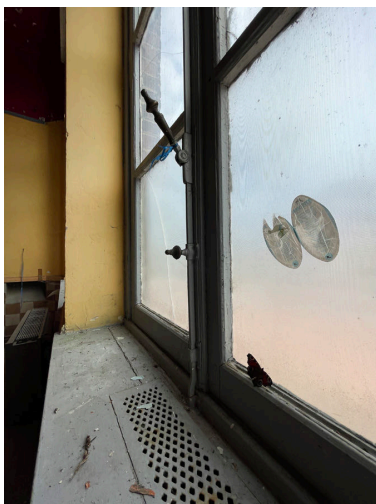
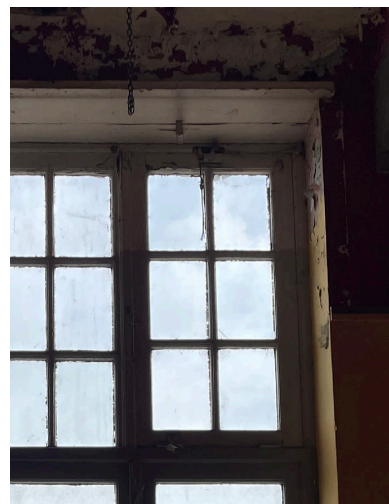
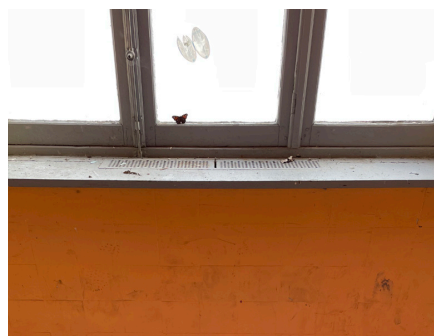
Het raam bevat diverse oorspronkelijke elementen en het houten schrijnwerk is nog in redelijk goede staat. Het schrijnwerk dient maximaal bewaard te blijven. In functie van de toekomstige invulling van het gebouw, waarbij de ruimte als leefruimte van een woning gebruikt zal worden, wordt het voorzien van een nieuwe isolerende beglazing, en in het bestaand schrijnwerk geplaatst. De afwerkingslaag dient hersteld / herplaatst te worden.

→ B. TE BEHOUDEN EN TE RESTAUREREN HOUTEN SCHRIJNWERK, TE VOORZIEN VAN NIEUW ISOLERENDE BEGLAZING.

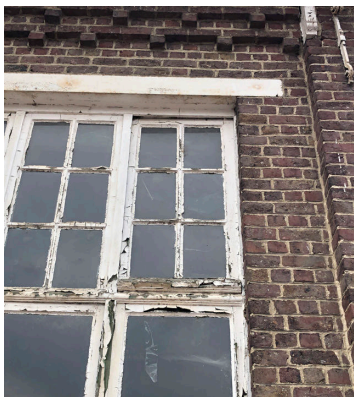
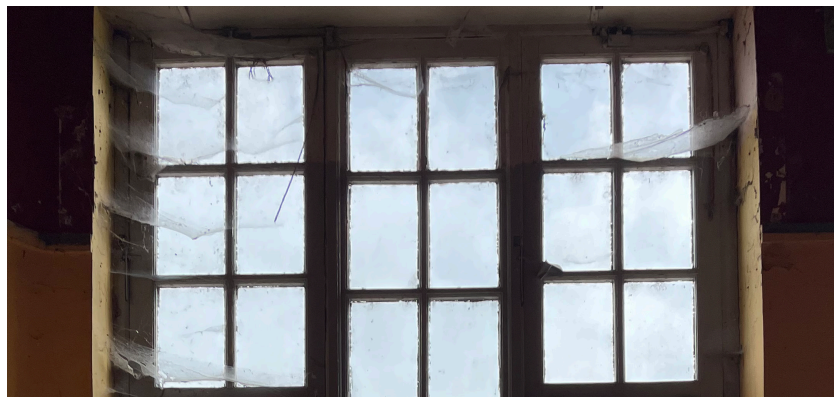
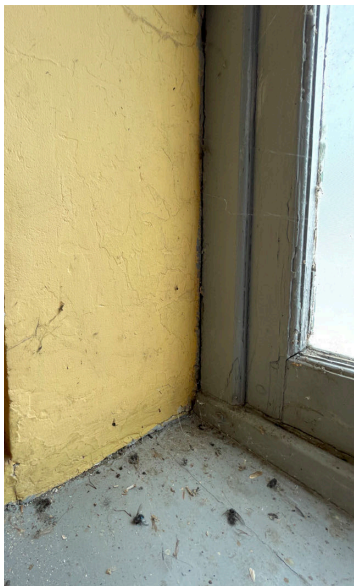
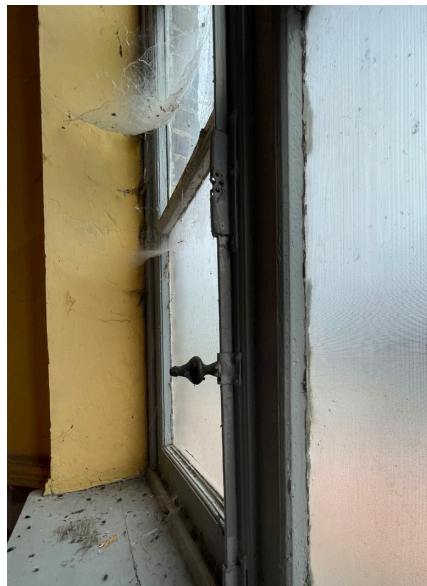
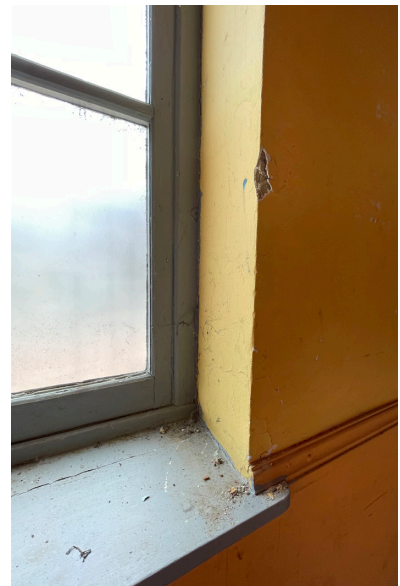
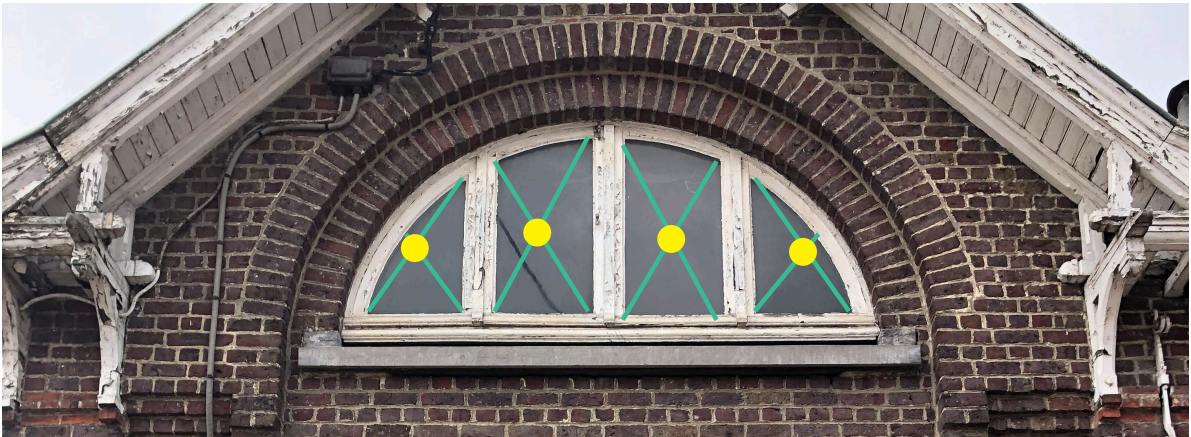
Het raam bevat diverse oorspronkelijke elementen en het houten schrijnwerk is nog in redelijk goede staat. Het schrijnwerk dient maximaal bewaard te blijven. In functie van de toekomstige invulling van het gebouw, waarbij de ruimte als leefruimte van een woning gebruikt zal worden, wordt het voorzien van een nieuwe isolerende beglazing, en in het bestaand schrijnwerk geplaatst. De afwerkingslaag dient hersteld / herplaatst te worden.

→ B. TE BEHOUDEN EN TE RESTAUREREN HOUTEN SCHRIJNWERK, TE VOORZIEN VAN NIEUW ISOLERENDE BEGLAZING.

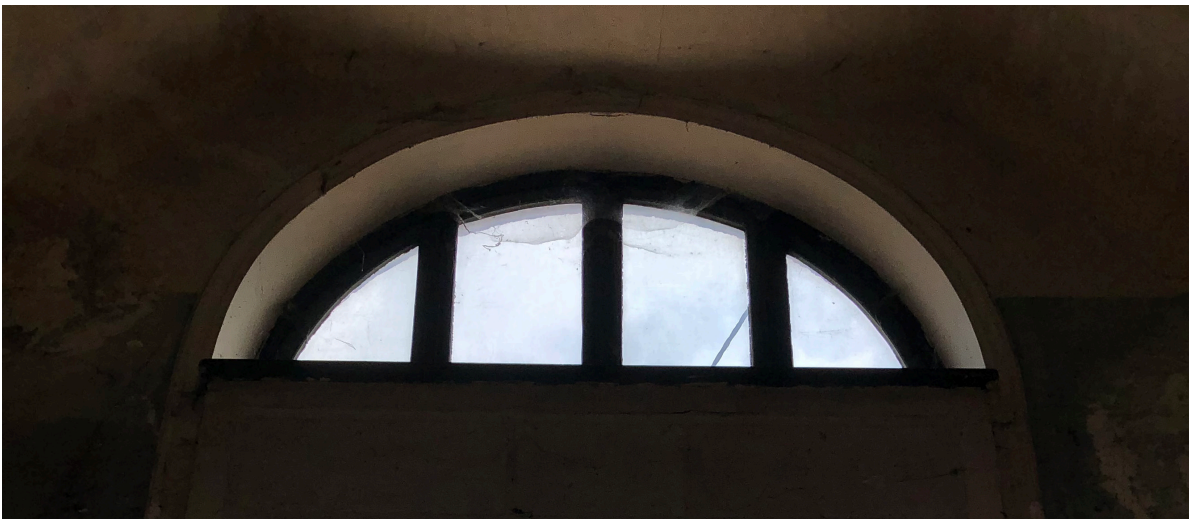
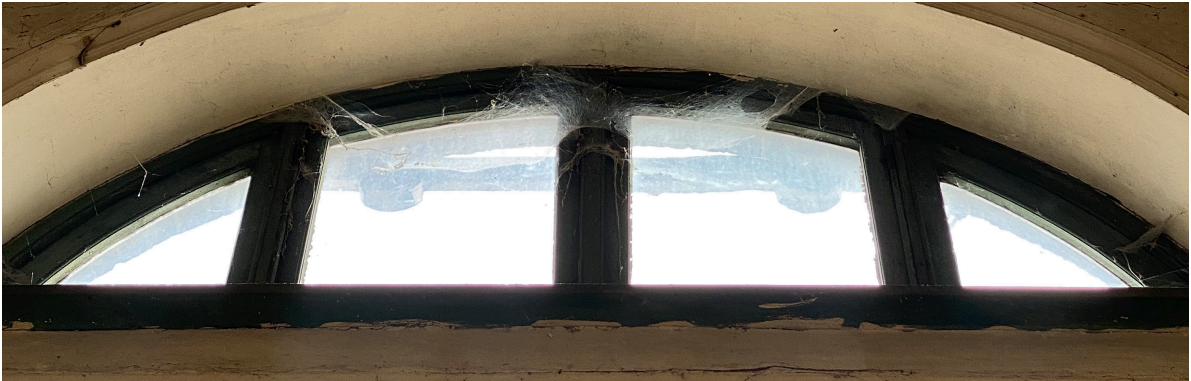
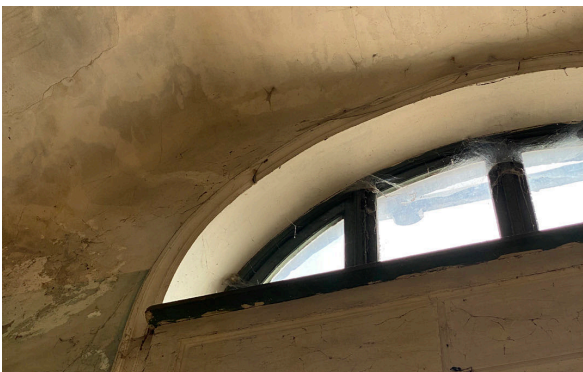
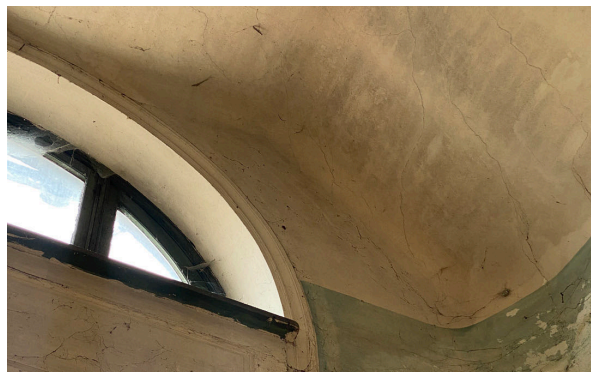
Het raam bevat diverse oorspronkelijke elementen en het houten schrijnwerk is nog in redelijk goede staat. Het schrijnwerk dient maximaal bewaard te blijven. In functie van de toekomstige invulling van het gebouw, waarbij de ruimte als leefruimte van een woning gebruikt zal worden, wordt het voorzien van een nieuwe isolerende beglazing, en in het bestaand schrijnwerk geplaatst. De afwerkingslaag dient hersteld / herplaatst te worden.

→ B. TE BEHOUDEN EN TE RESTAUREREN HOUTEN SCHRIJNWERK, TE VOORZIEN VAN NIEUW ISOLERENDE BEGLAZING.

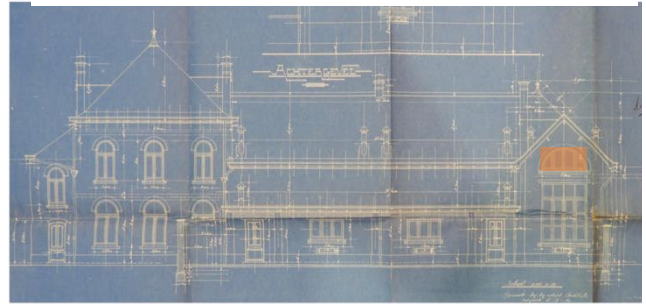
Huidige toestand

Huidig dichtgemetselde opening, te voorzien van nieuw schrijnwerk volgens het architectuurontwerp, in nieuw schrijnwerk naar hedendaags model. Betreft hoogwaardig isolerende profielen en beglazing, sobere vormgeving, passend in het kader van het verbouwconcept, tint van zwart, uitvoering in aluminium. Zie gevelaanzicht nieuwe toestand hieronder in bijlage.

→ D. NIEUW SCHRIJNWERK NAAR HEDENDAAGS MODEL

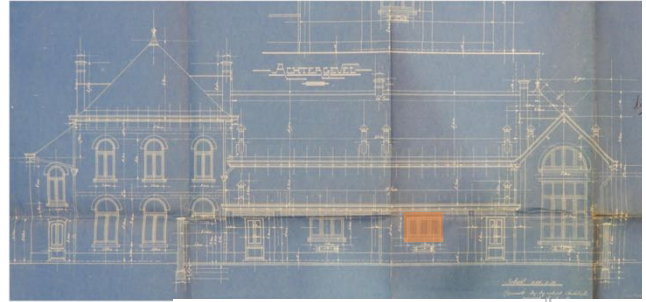
Huidige toestand

→ D. NIEUW SCHRIJNWERK NAAR HEDENDAAGS MODEL

Huidig dichtgemetselde opening, te voorzien van nieuw schrijnwerk volgens het architectuurontwerp, in nieuw schrijnwerk naar hedendaags model. Betreft hoogwaardig isolerende profielen en beglazing, sobere vormgeving, passend in het kader van het verbouwconcept, tint van zwart, uitvoering in aluminium.

Raam wordt doorgetrokken tot op het maaiveld. Zie gevelaanzicht nieuwe toestand hieronder in bijlage.

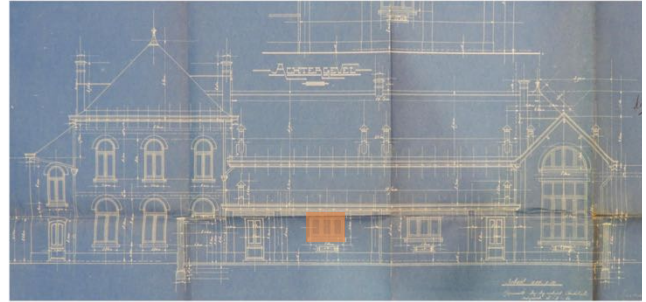
Huidige toestand

→ D. NIEUW SCHRIJNWERK NAAR HEDENDAAGS MODEL

Huidig dichtgemetselde opening, te voorzien van nieuw schrijnwerk volgens het architectuurontwerp, in nieuw schrijnwerk naar hedendaags model. Betreft hoogwaardig isolerende profielen en beglazing, sobere vormgeving, passend in het kader van het verbouwconcept, tint van zwart, uitvoering in aluminium.

Raam wordt doorgetrokken tot op het maaiveld. Zie gevelaanzicht nieuwe toestand hieronder in bijlage.

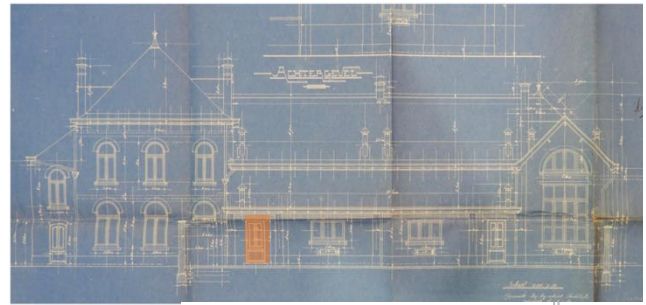
Huidige toestand

→ D. NIEUW SCHRIJNWERK NAAR HEDENDAAGS MODEL

Huidig dichtgemetselde opening, te voorzien van nieuw schrijnwerk volgens het architectuurontwerp, in nieuw schrijnwerk naar hedendaags model. Betreft hoogwaardig isolerende profielen en beglazing, sobere vormgeving, passend in het kader van het verbouwconcept, tint van zwart, uitvoering in aluminium. Deur wordt raam tot op het maaiveld. Zie geveleanzicht nieuwe toestand hieronder in bijlage.

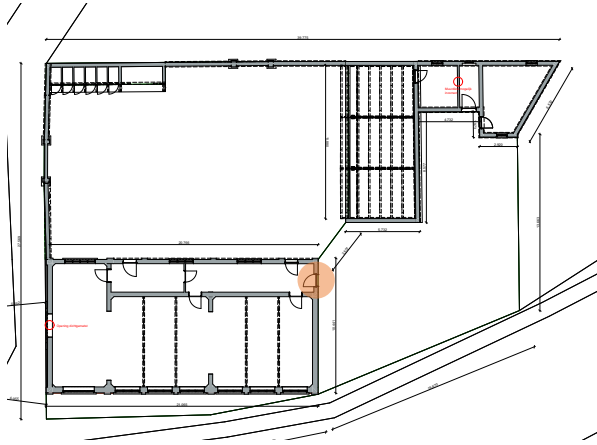
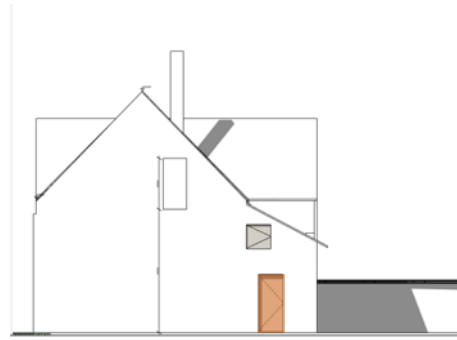
Huidige toestand

→ D. NIEUW SCHRIJNWERK NAAR HEDENDAAGS MODEL

Huidig dichtgemetselde opening, te voorzien van nieuw schrijnwerk volgens het architectuurontwerp, in nieuw schrijnwerk naar hedendaags model. Betreft hoogwaardig isolerende profielen en beglazing, sobere vormgeving, passend in het kader van het verbouwconcept, tint van zwart, uitvoering in aluminium. Deur wordt raam tot op het maaiveld. Zie gevelaanzicht nieuwe toestand hieronder in bijlage.

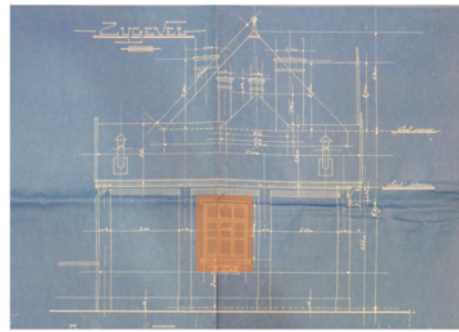
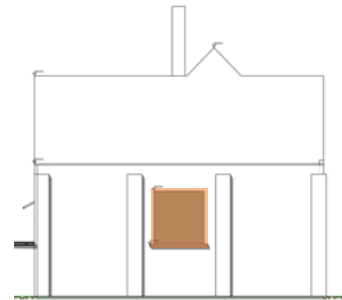
Huidige toestand

→ D. NIEUW SCHRIJNWERK NAAR HEDENDAAGS MODEL

Huidig dichtgemetselde opening, te voorzien van nieuw schrijnwerk volgens het architectuurontwerp, in nieuw schrijnwerk naar hedendaags model. Betreft hoogwaardig isolerende profielen en beglazing, sobere vormgeving, passend in het kader van het verbouwconcept, tint van zwart, uitvoering in aluminium. Zie gevelaanzicht nieuwe toestand hieronder in bijlage.

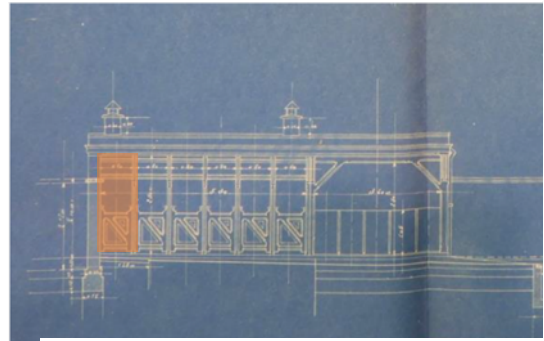
Huidige toestand

Het raam bevat diverse oorspronkelijke elementen en het houten schrijnwerk is nog in redelijk goede staat. Het schrijnwerk dient maximaal bewaard te blijven. De afwerkingslaag dient hersteld / herplaatst te worden.

→ B. BEHOUDEN EN RESTAUREREN

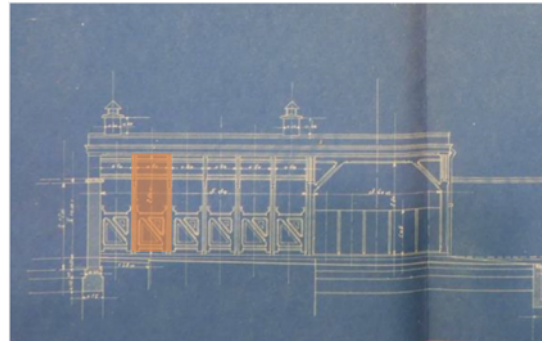
Het raam bevat diverse oorspronkelijke elementen en het houten schrijnwerk is nog in redelijk goede staat. Het schrijnwerk dient maximaal bewaard te blijven. De afwerkingslaag dient hersteld / herplaatst te worden.

→ B. BEHOUDEN EN RESTAUREREN

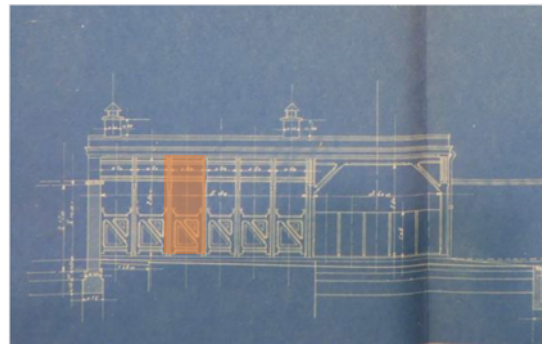
Het raam bevat diverse oorspronkelijke elementen en het houten schrijnwerk is nog in redelijk goede staat. Het schrijnwerk dient maximaal bewaard te blijven. De afwerkingslaag dient hersteld / herplaatst te worden.

→ B. BEHOUDEN EN RESTAUREREN

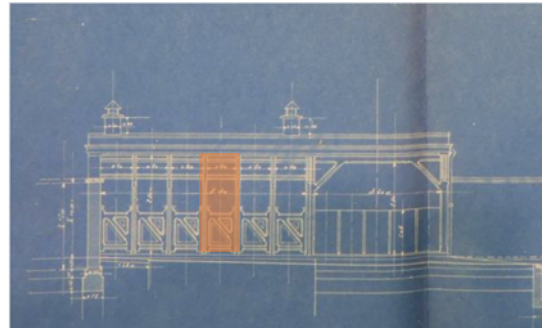
Het raam bevat diverse oorspronkelijke elementen en het houten schrijnwerk is nog in redelijk goede staat. Het schrijnwerk dient maximaal bewaard te blijven. De afwerkingslaag dient hersteld / herplaatst te worden.

→ B. BEHOUDEN EN RESTAUREREN
