BIJLAGE 1: VOORMALIGE GEMEENTELIJKE JONGENSCHOOLO VAN NEDERZWALM - FOTOREPORTAGE

Deze fotoreportage geeft een beeld van de schoolsite. Ze bevat enkel eigen foto's. De reportage is opgebouwd per erfgoedelement en volgt daarbij de tabel uit het beheersplan p. 28 en de daaropvolgende.

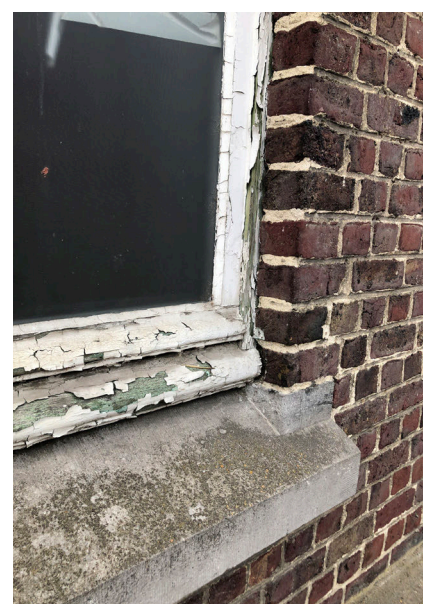
Afb. 6. – Voorgevel detail hardstenen dorpel

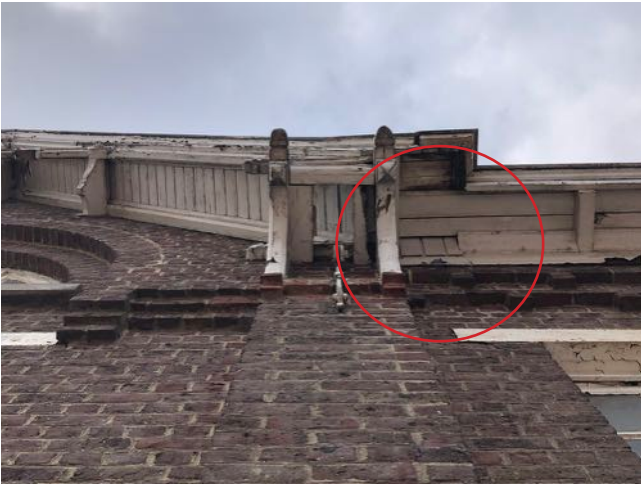
Afb. 9. – Detail dakoversteek puntgevel rechterzijde

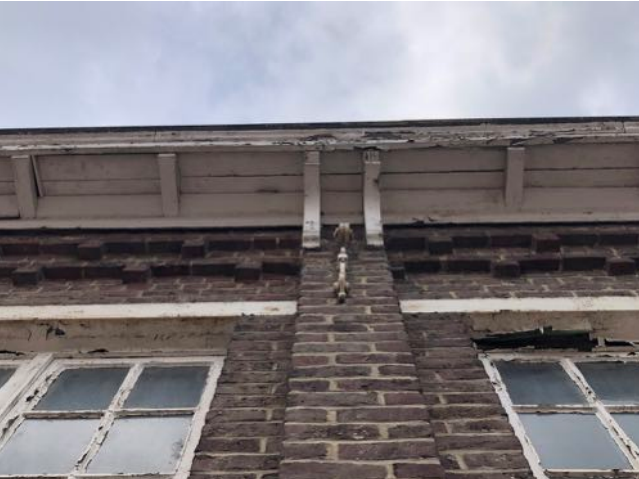
Afb. 12. – Detail dakoversteek voorgevel linkerzijde

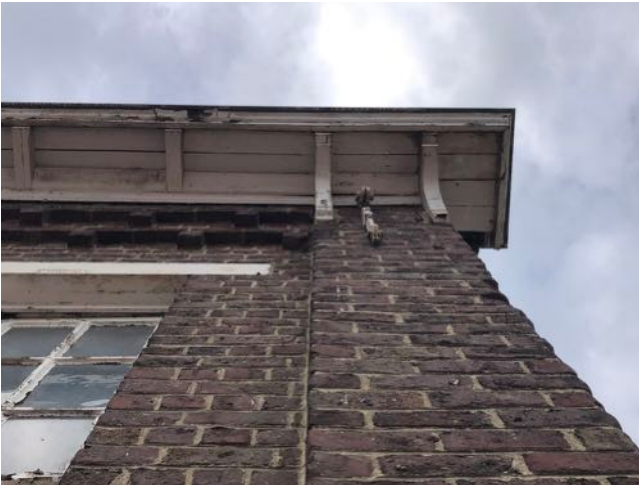
Afb. 14. – Detail dakoversteek, het gesmeed sieranker en de zinken waterafvoer

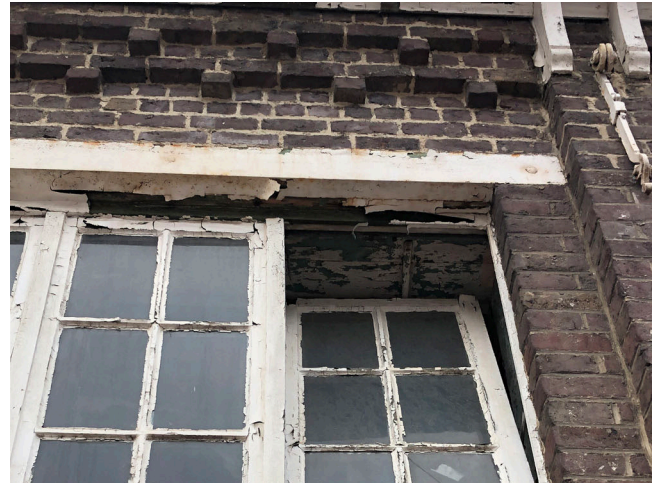
Afb. 15. – Detail dakoversteek voorgevel rechterzijde

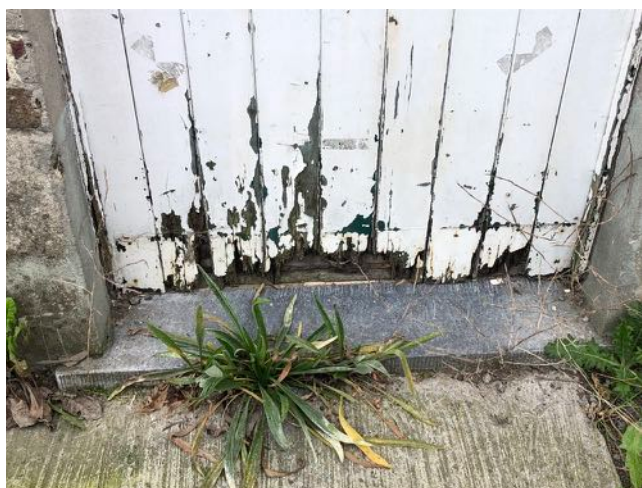
Afb. 21. — Eenvoudige plankendeur

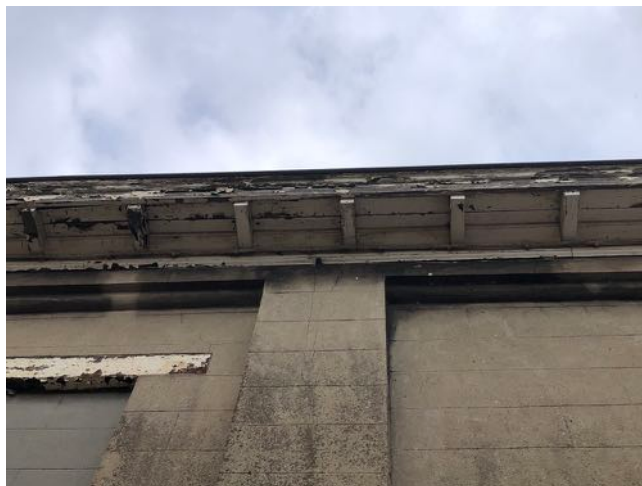
Afb. 26. — Zicht gecementeerde tandlijst onder dakgoot

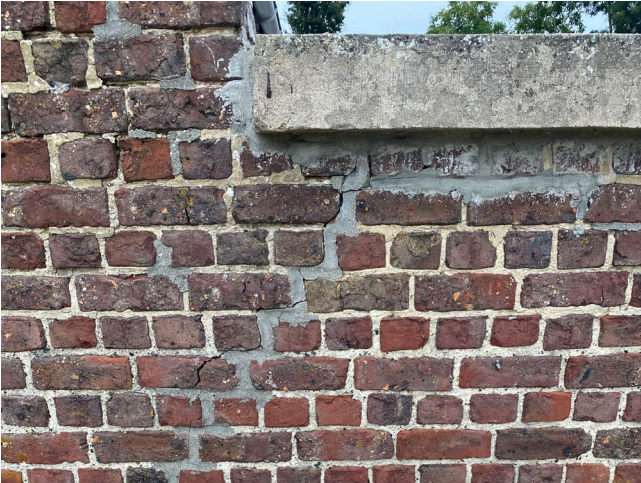
Afb. 38. — Detail van imperfecte steenvoegen die reeds vervangen werden door donkerder voegwerk / recenter voegwerk

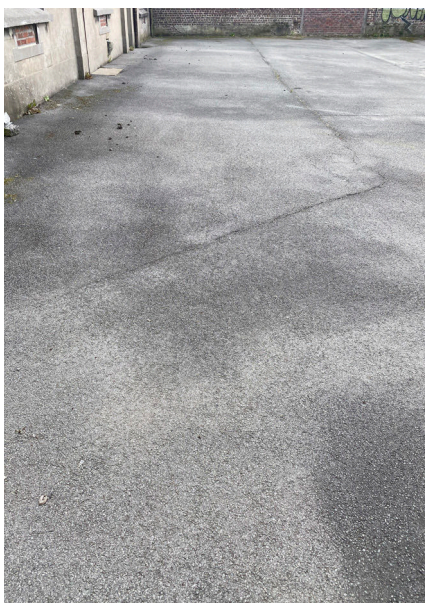
Afb. 68. – Asfaltlaag met onkruidgroei

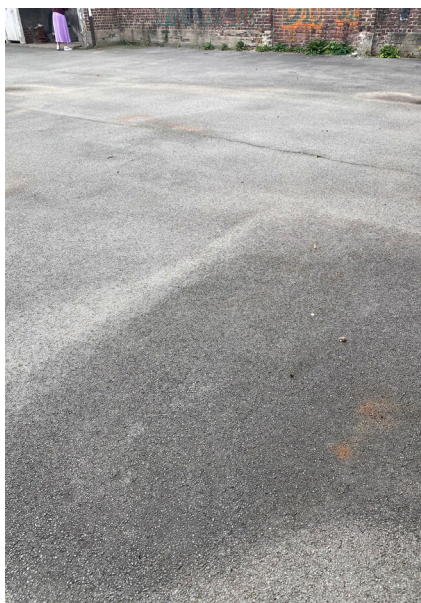
Afb. 69. –Asfaltlaag met barstvorming

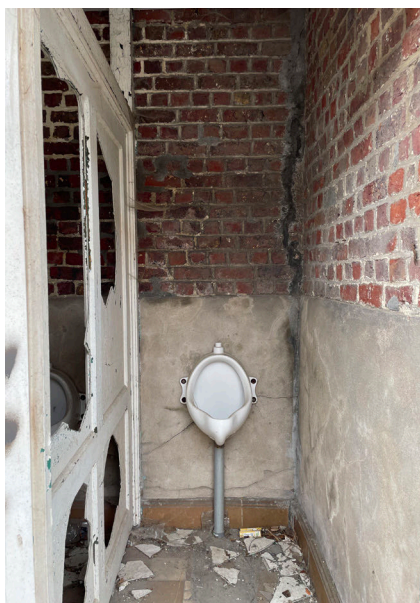
Afb. 77. — D0.22 - zichtbaar, gebroken asbestplaten

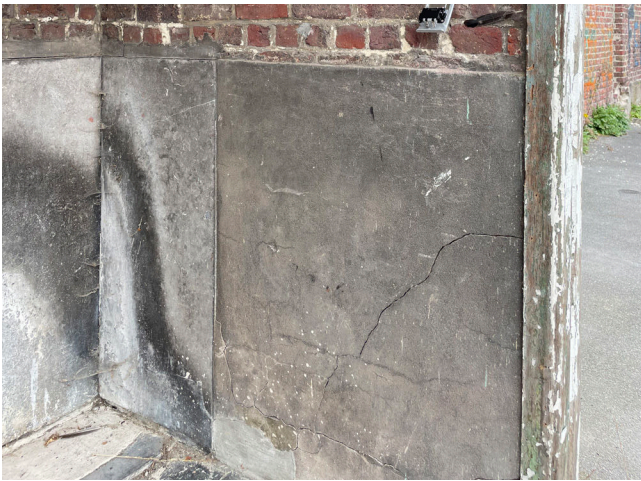
Afb. 89. – Detail gebarsten arduin en wandcementering van de pissijns

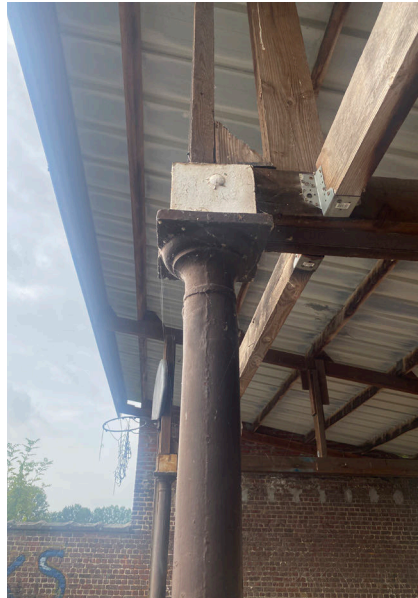
Afb. 103. – Detail bovenzijde gietijzeren kolom

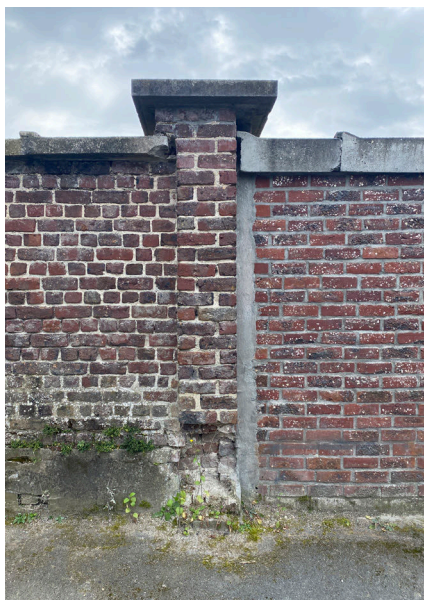
Afb. 111. – Recentere invulvoegwerk en gebarsten kolom

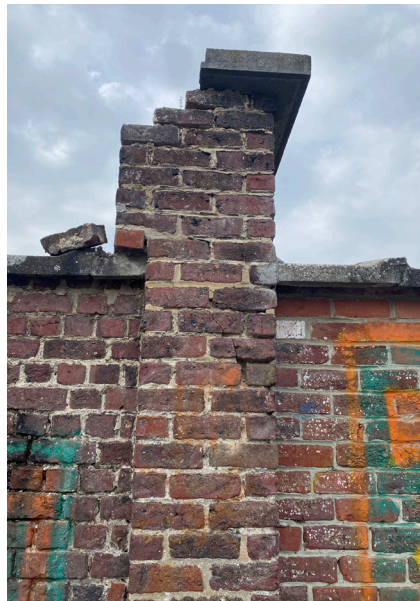
Afb. 119. – Detail gebroken deksteen en kolom

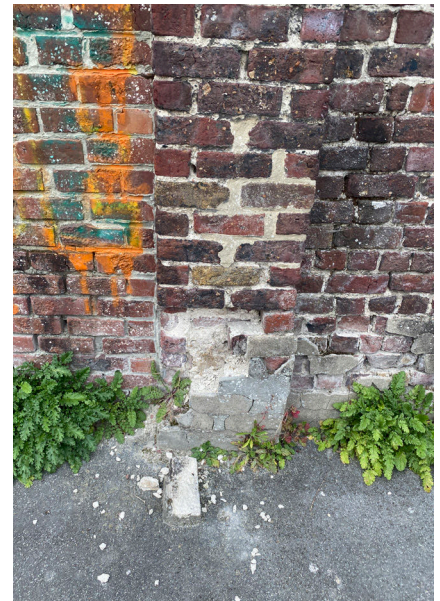
Afb. 120. – Afbrokkeling onderzijde kolom schoolmuur

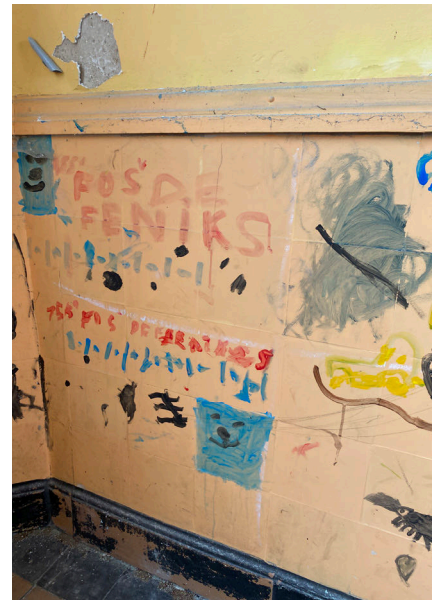
Afb. 126. – Bekladde muur met verf

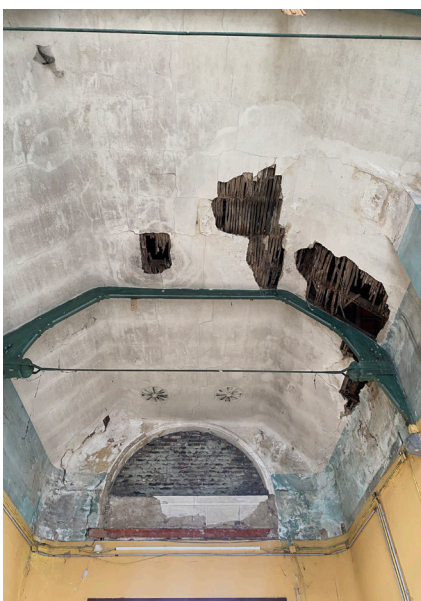
Afb. 127. – Beschadigd plafond werkklas

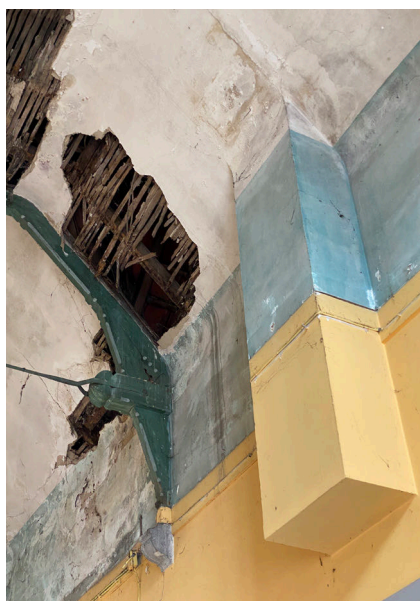
Afb. 128. – Beschadigd plafond werkklas

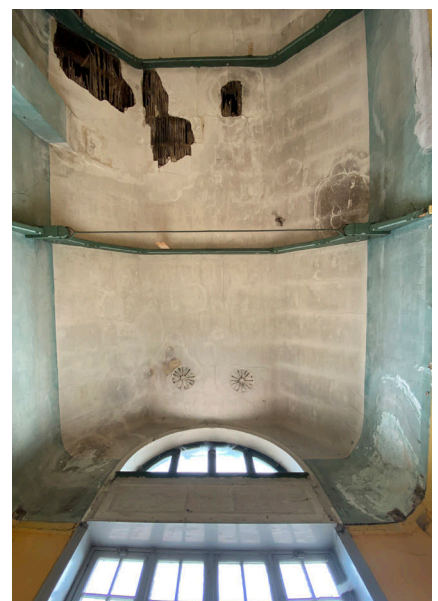
Afb. 129. – Beschadigd plafond werkklas

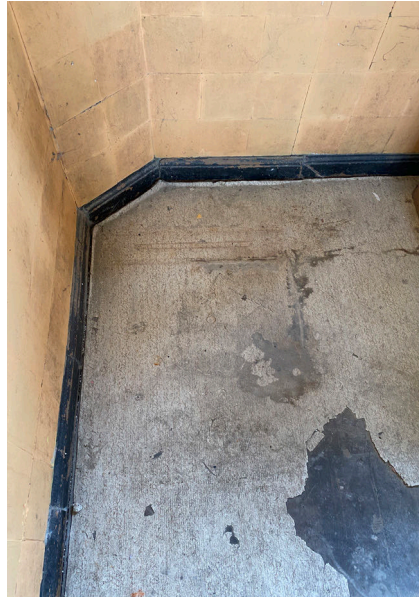
Afb. 140. – Zicht afgeschuinde hoek en beschadigde vloer werkklas

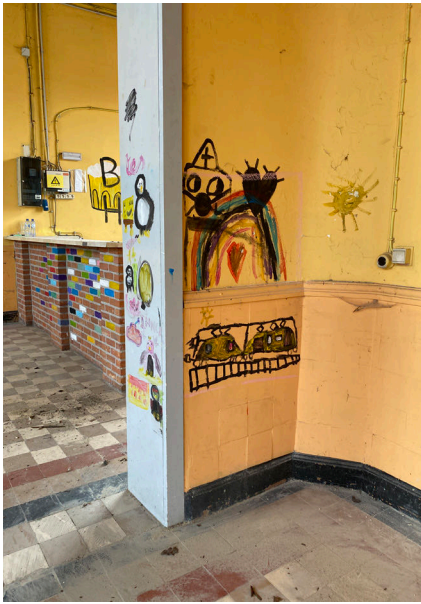
Afb. 145. – Zicht bekladde muur

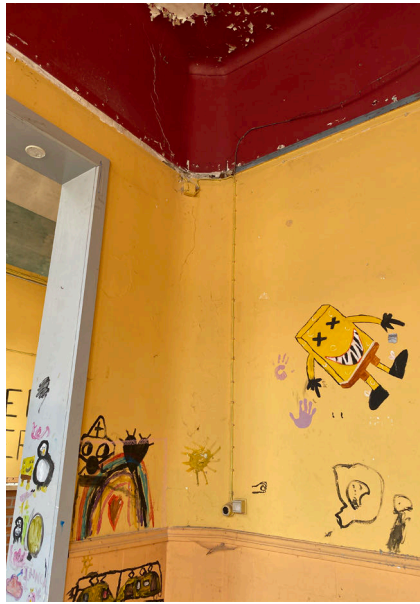
Afb. 146. – Zicht bekladde muur

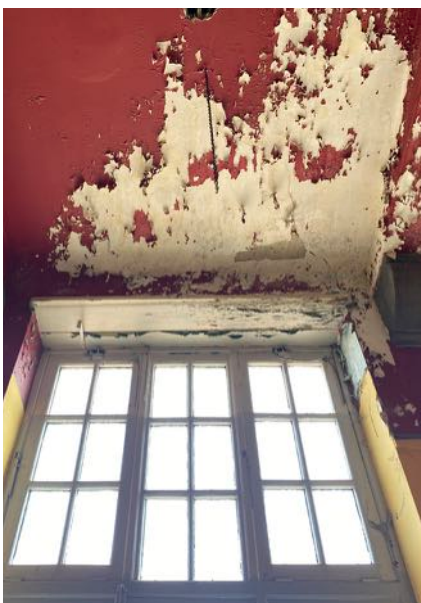
Afb. 150. – Zicht beschadigd plafond

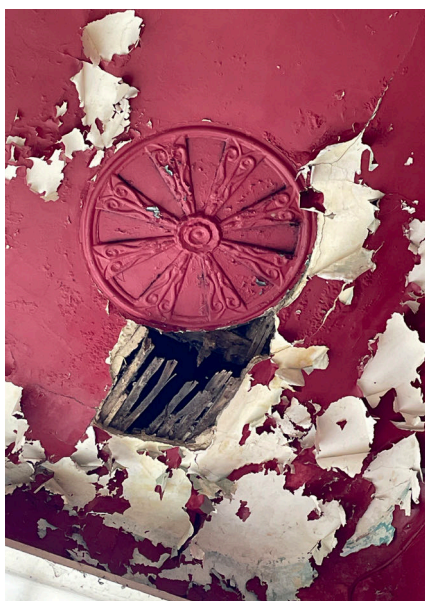
Afb. 171. – Zicht beschadigd plafond
