## BEHEERSPLAN GODSHUIS VAN PEENEN – GLORIBUS

datum 28 april 2022

adres Boeveriestraat 9-19 en Gloribusstraat 2-6, B-8000 Brugge

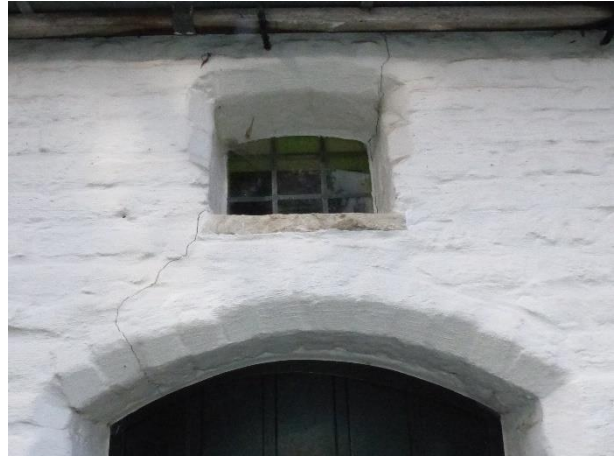
- Verankerde, witgeschilderde gevel op gepikte plint. Schilderwerk verkeert in goede staat. Zwarte kleur van plint evenwel verbleekt door zonlicht.
- Lokaal barsten in het metselwerk, vermoedelijk door de in uitvoering zijnde uitbreiding van de ondergrondse parking 't Zand. **Verdere opvolging noodzakelijk. Lokaal kan dit de structuur van het gebouw in gevaar brengen.**
- Getoogde deuropeningen met afgeschuinde dagkanten waarvan de helft verdiept werd dichtgemetseld bij het samenvoegen per twee woningen in de jaren 1980. Dorpel in blauwe hardsteen vermoedelijk in diezelfde periode vernieuwd.  
Boven de deuropeningen getoogde vensteropening met afgeschuinde dagkanten en dorpel in witsteen. Lokaal verweerd.

Figuur 91 Verticale barst boven vensteropening en diagonale barst tussen vensteropening en deuropening bij nummer 6 (16.10.2021)

| | Beheersmaatregelen / Aard der werken | Eenmalig | Terugkerend | Vrijstelling van toelating | Aanbevelingen |
|---|---|---|---|---|---|
| E01.00 | Opvolging recente scheurvorming | | min. 2 x/jaar | n.v.t. | <ul style="list-style-type: none"> <li>– Opvolging van recente barsten die mogelijk zijn ontstaan naar aanleiding van de werken aan de overkant van 't Zand (Koning Albertpark).</li> </ul> |
| E01.01 | Lokaal herstellen van het metselwerk en sterk verweerd of ontbrekend voegwerk | x | | | <ul style="list-style-type: none"> <li>– M.n. barsten, vorst- of vochtschade, lacunes in het metsel- en voegwerk, ...</li> <li>– Vervangen van metselwerk met stenen naar bestaand of historisch model.</li> <li>– Samenstelling voegmortel: kalkmortel.</li> <li>– Hydrofoberen van de gevels verstoort de vochthuishouding in het metselwerk en is daarom niet toegelaten.</li> <li>– Openstaande naden tussen metselwerk en</li> </ul> |

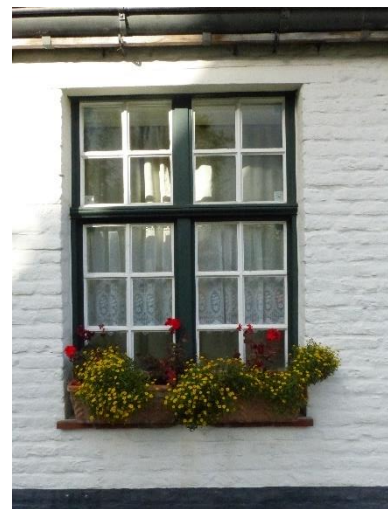
- Rechthoekige raamopeningen met zichtbaar houten linteel en dorpels in keramische tegels. Een aantal tegels zijn gebroken.

Figuur 94 Raamopening met zichtbaar houten linteel en gebroken tegeldorpel (13.10.2021)

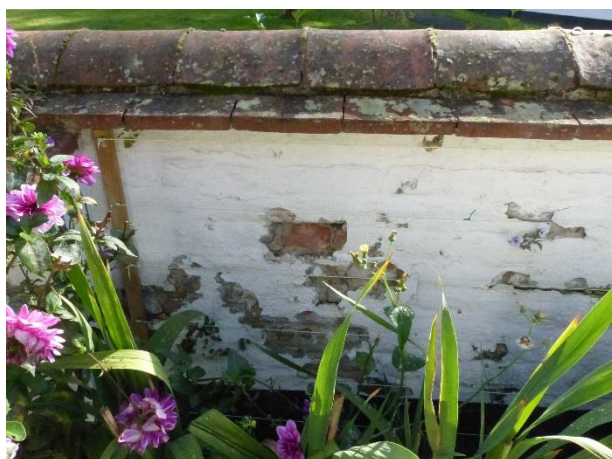
- Lage gemetselde tuinmuur met penanten, afgedekt met rode Boomse pannen met stempel van de productieplaats VFS of DNC boven omcirkelde M op rode keramische tegelpannen.
- De muur is aan beide zijden gekaleid en wit geschilderd met gepikte plint. Vorstschade: afwerkingslagen verweerd, lokaal verweerde voegen, kapotgevroren bakstenen.
- Biodeterioratie: mosvorming ter hoogte van verweerde afwerkingslagen en uitgezaaide planten in kalkvoegen.
- Ter hoogte van tuinbergingen wordt de muur iets hoger en is hij aan de tuinzijde gecementeerd en geschilderd. Grote barst vermoedelijk te wijten aan de ondergrondse werken die momenteel uitgevoerd worden op 't Zand.

*Figuur 105 Staat metselwerk gezien vanuit tuin. Rechts bloeit een viooltje in een metselwerkvoeg (13.10.2021)*

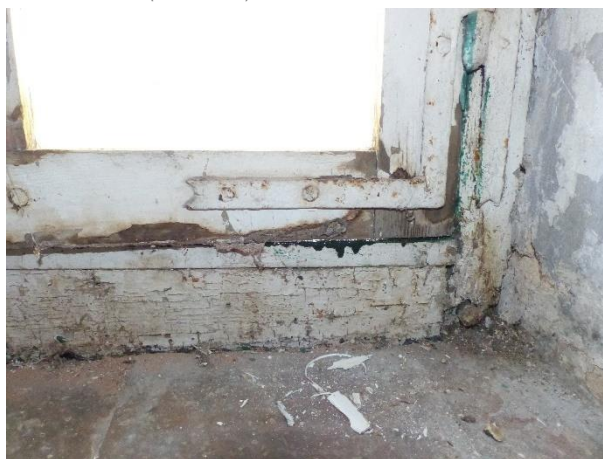
- Donkergroen geschilderd zolderraam, verdeeld door witgeschilderde houten roeden, ingevuld met enkel getrokken glas. Recent gerestaureerd en buitenzijde geschilderd. De houten verweerde onderdelen werden hierbij niet allemaal vervangen.
- Hang- en sluitwerk niet uniform tussen de verschillende woningen, doorheen de tijd vernieuwd.
- Zolderraam nummer 17 recent vernieuwd.

Figuur 140 Nummer 11: detail staat houten onderdelen zolderraam (13.10.2021)

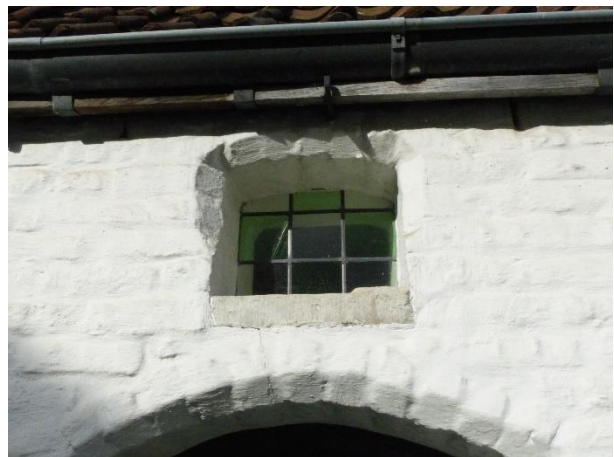
- Boven deuropeningen bevindt zich een venster in glas-in-lood, bestaande uit een combinatie van groen en geel gekleurd glas. Vermoedelijk vernieuwd tijdens renovatie jaren 1980.
- Lokaal gebroken kalibers.

*Figuur 148 Nummer 2: glas-in-loodvenster boven toegangsdeur; een van de kalibers is gebroken (13.10.2021)*

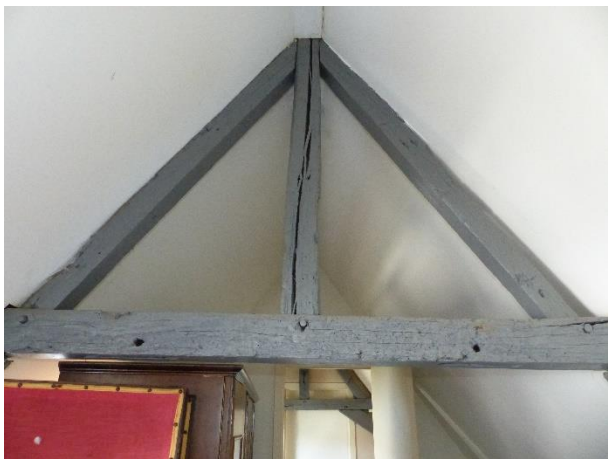
*Figuur 164 Nummer 4: getelmerkt A-spant, korbelen ontbreken, makelaar gebarsten (13.10.2021)*
