Gemeente Zedelgem  
**SINT-LAURENTIUSKERK**

# BEHEERSPLAN

opgemaakt door  
Hubert Davans  
architect.

mei 2022

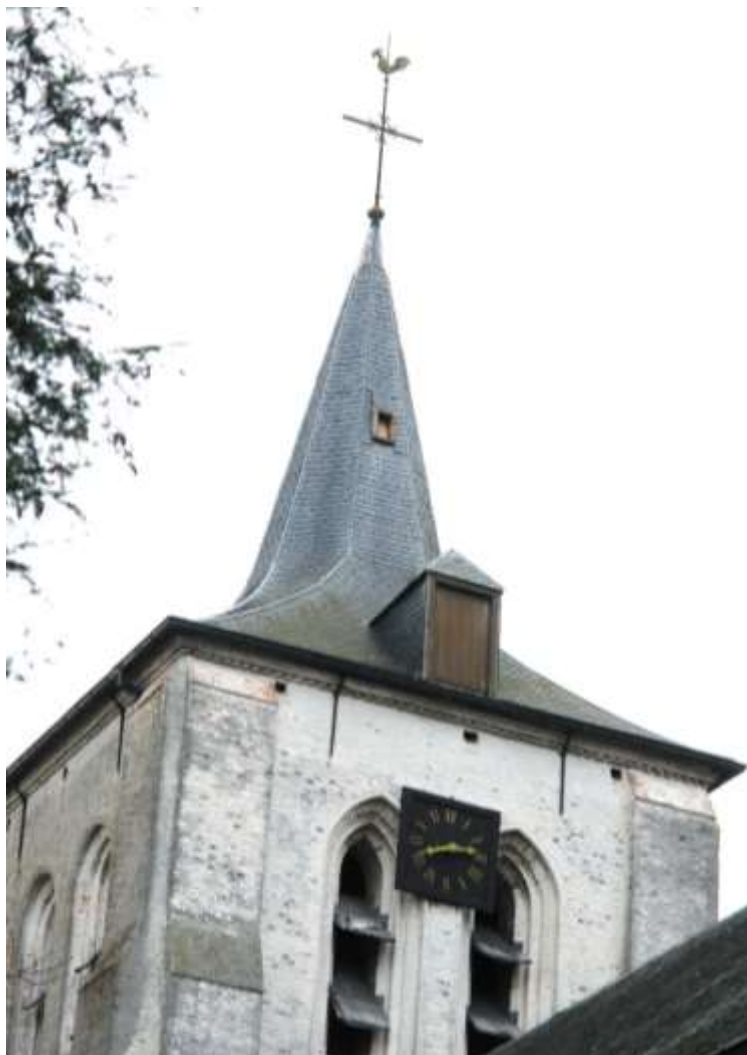
Uitgewaaide en verschoven loodstukken aan aansluiting dak schip met toren.  
Hout en schrijnwerk van dakkapel in slechte toestand met verrotte delen.  
Dakluik onbekleed en in zeer slechte staat.  
Losgekomen gootbeugels.  
Ladderhaken zijn niet genormeerd.  
Torenkruis roestig en vergulde windhaan vervuild.  
Glas-in-loodpanelen: enkele gebroken ruitjes onderaan in het spitsboograam.

*Torenspits met dakkapel, dakluik en torenuurwerk..*

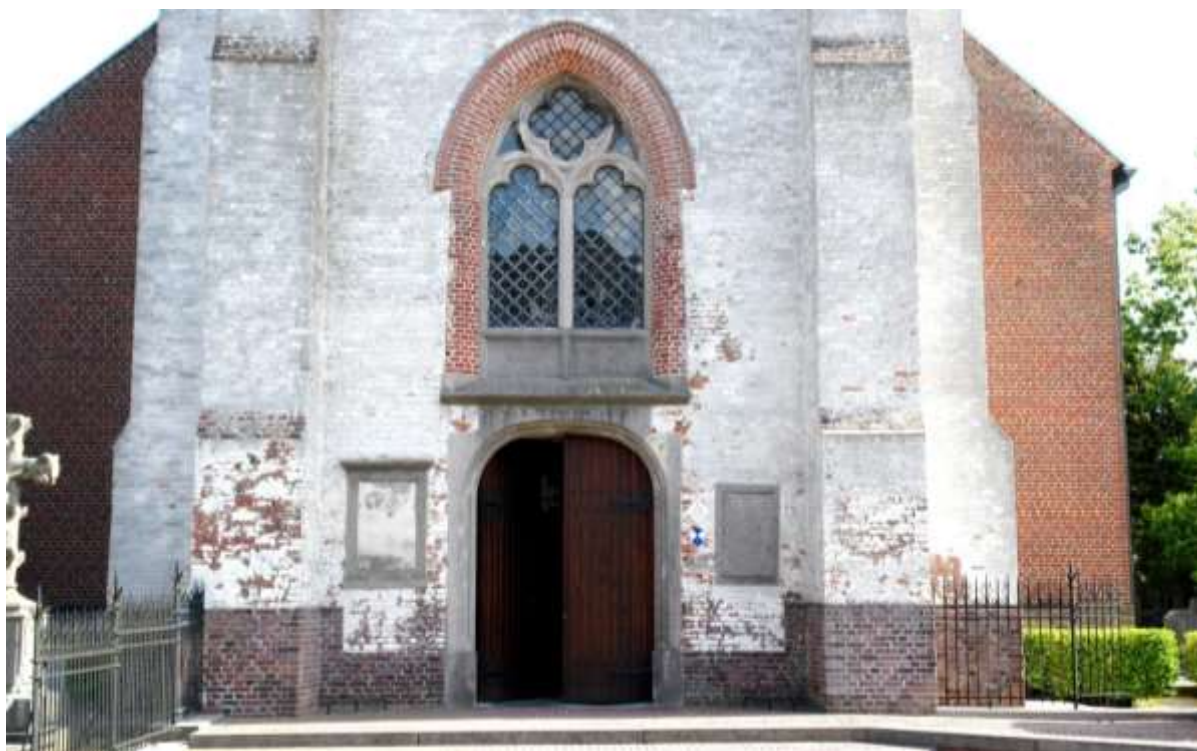
*Westgevel, hoofdingang en spitsboograam vervangen in 1847.*

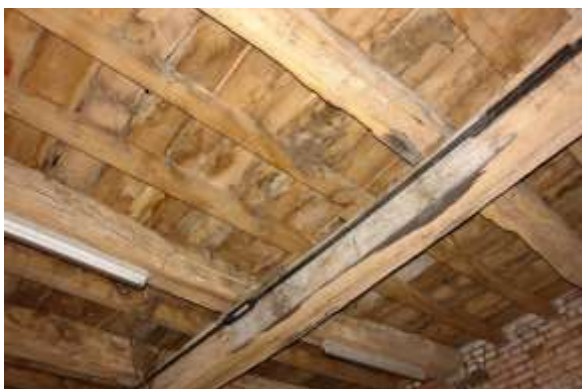
*Vloer klokkenzolder, aangetaste balken.*

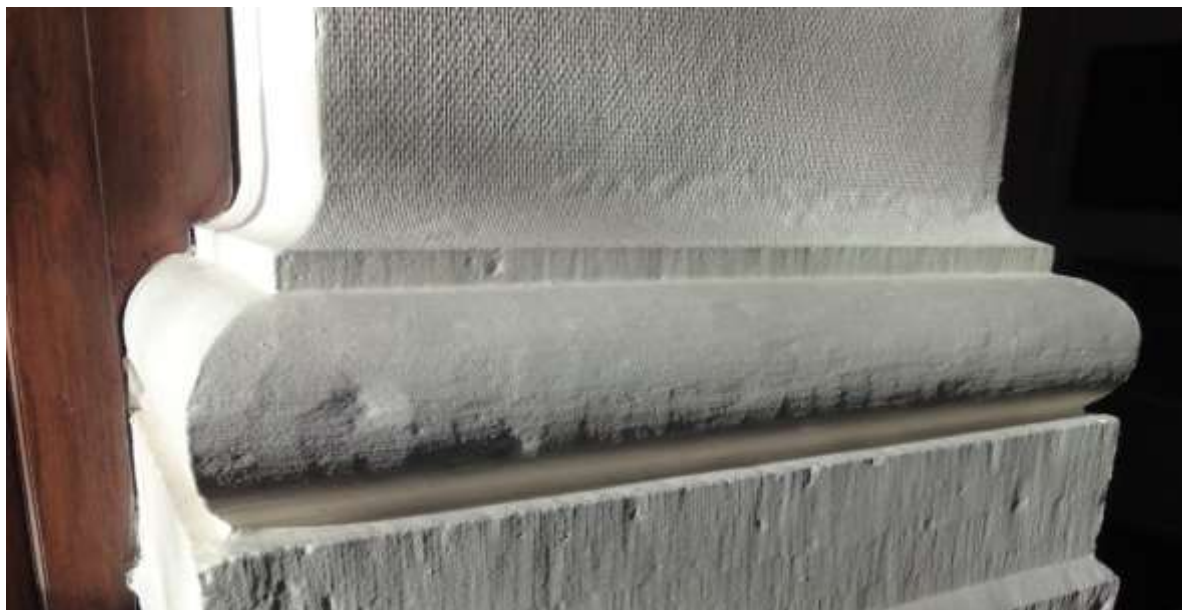
*Storende glasvezelstructuur op kolommen*

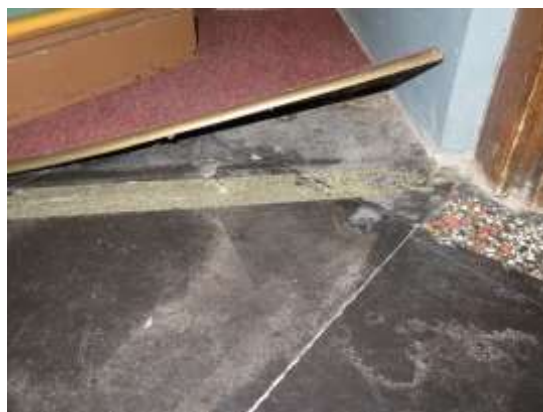
Vloeren vertonen verwerking en vochtsporen. Plaatselijke beschadigingen.

*Beschadiging vloer door kleefstroken van tapijt*
