**SINT-LAURENTIUSKERK**

Kerkplein 5  
8020 ZEDELGEM

inspectienummer 50053/2021/B

inspectiedata 20/04/2021

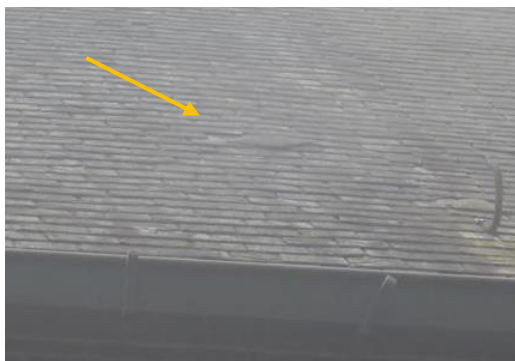
Dakvlak [18]

Op meerdere plaatsen bij dakvlak [18] zien we uitgezakte leien. Ook bij dakvlak [28] (calvarie) is onderaan het dak een lei uitgevallen.

\* De vervanging van de leibedekking is niet aan de orde, wel is het aangewezen om jaarlijks de uitgezakte leien te vervangen.

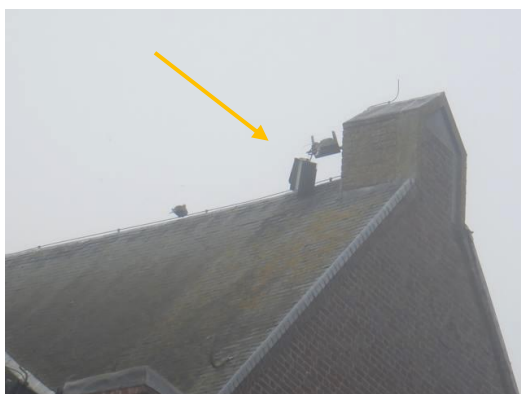
#### Dakvlak [20/21]

Op de dakvlakken staan op de nok verstralers.  
Eén ervan is omgewaaid.

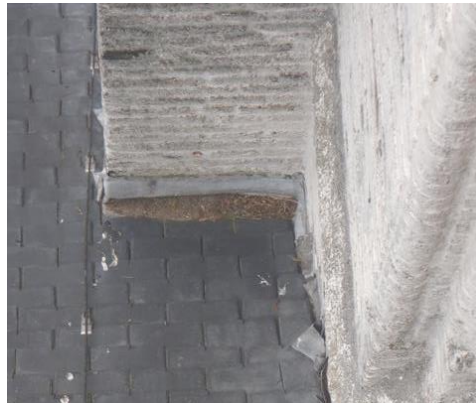
#### Dakvlak [17]

De zalinggoot is matig vervuild.

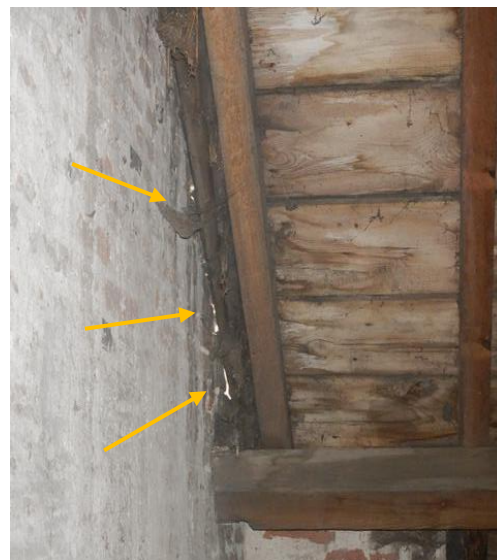
In aansluiting met de noordelijke steunbeer van de toren is lood uitgevallen.

Dakvlak [18] - Lichtinval op de kapzolder ter hoogte van de aansluiting tussen het dak en de toren.

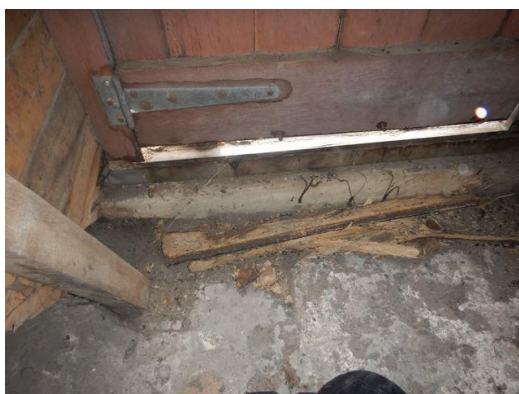
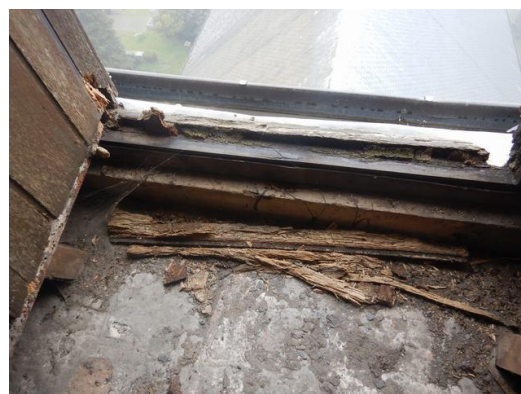
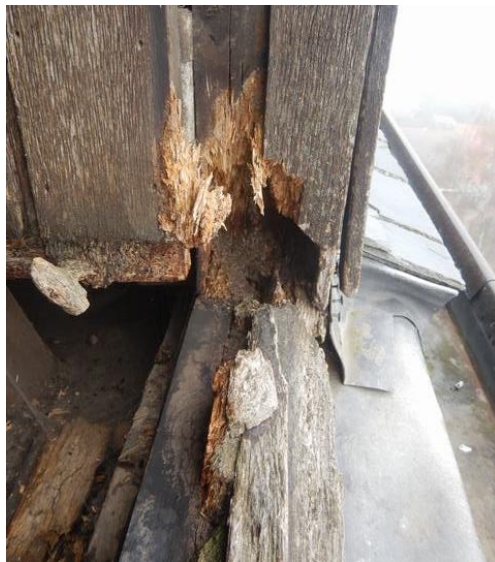
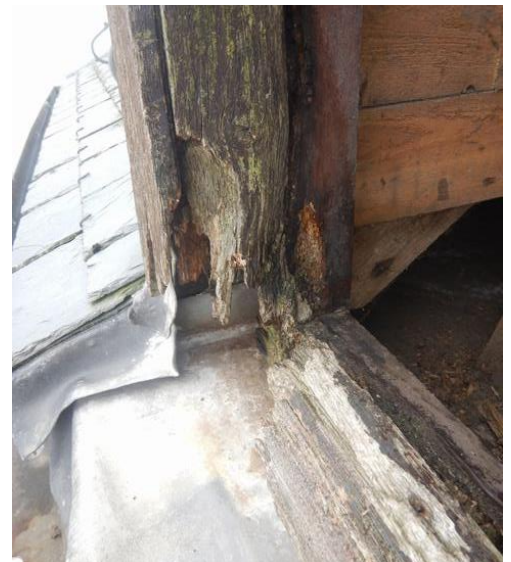
De draaideur en het houten regelwerk rondom vertoont ernstige schadebeelden.

- De onderregel is weggerot en is weggevalen. De constructie is niet waterdicht aangezien de omkadering aan beide zijden van de deur sterk aan het inrotten is.
- Algemeen staat het verfwerk op het houtwerk schraal.
- Het schuifslotje werkt stroef evenals de draaipunten van het luik.

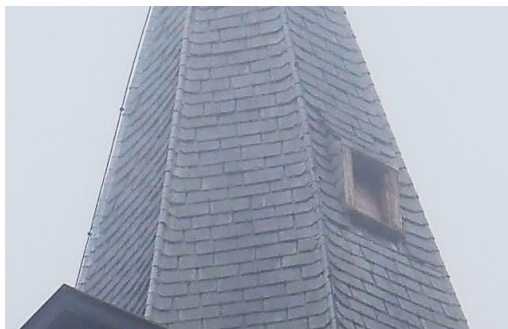
Het houten luik is onbekleed gelaten en zit schuin aflopend in de opening.

Huidige toestand 2021

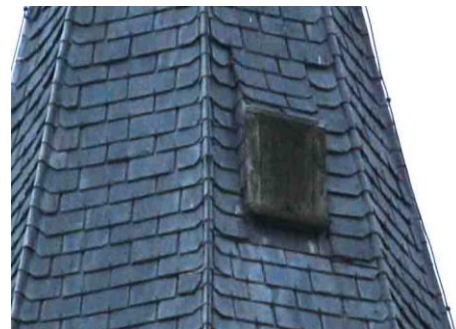
Foto tijdens de vorige inspectie = 2012

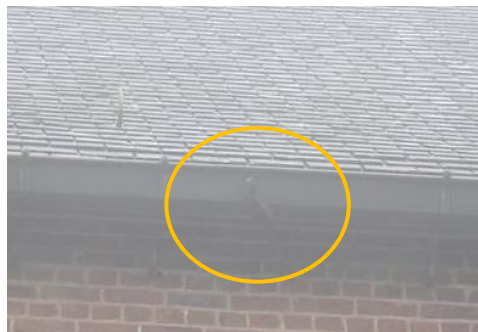
Aan de goten van dakvlak [17/18] zijn enkele gootbeugels losgekomen. Bij dakvlak [17] hangen twee beugels scheef. Deze dreigen te vallen.

Scheef hangende gootbeugel dakvlak [17]

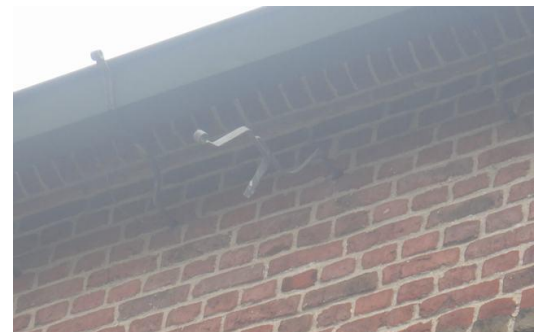
Scheef hangende gootbeugel dakvlak [17]

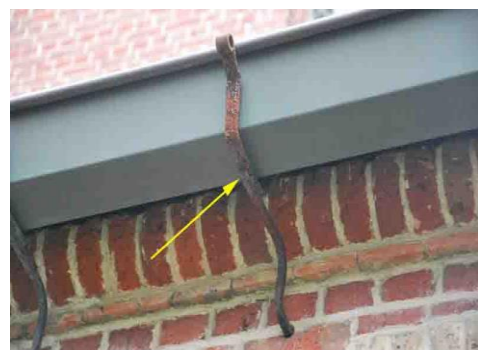
De ijzeren gootbeugels zijn overal roestig.

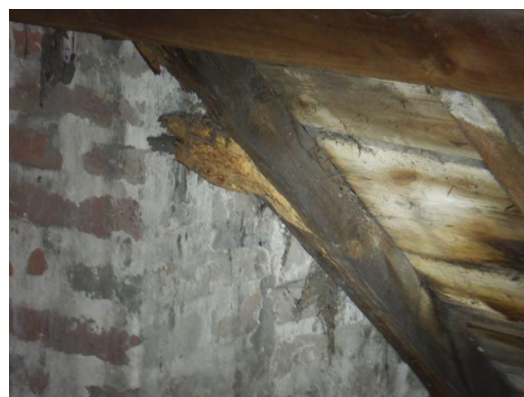
Het tongewelf vertoont ter hoogte van (aanduiding **X**) een (oude) aantasting door de huisboktor (*hylotrupes bajulus*) en een zwamaantasting (aanduiding **Z**).  
Deze gebreken zijn hoogstwaarschijnlijk ontstaan door een slecht functionerende bovenliggende zalinggoot.

Aantasting huisboktor door inrotting

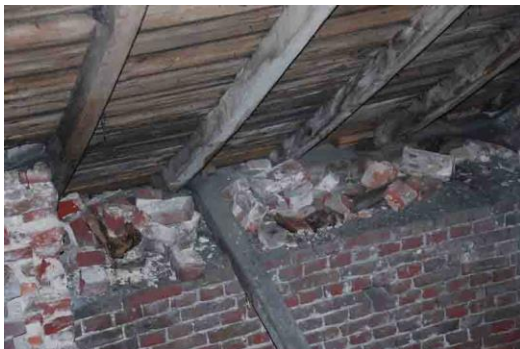
##### Dakvlak [22]

Onderaan de dakconstructie werd een probleem slechts half opgelost. De houtconstructie werd niet hersteld en alle puin werd ter plaatse achtergelaten.

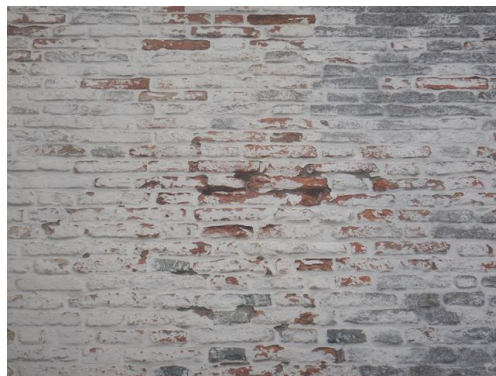
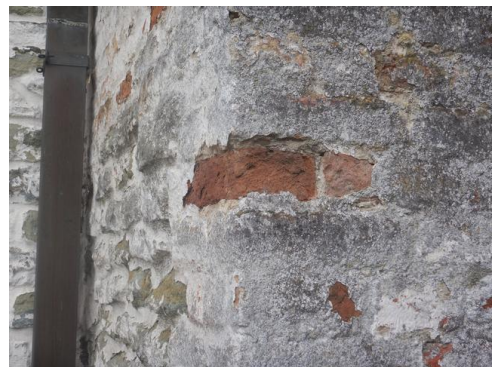
Op verschillende plaatsen is het metselwerk van de toren beschadigd. Het verfwerk van de witgeschilderde romp is sterk afgebladderd en vervuild. Regenwater loopt tussen het verfwerk en veroorzaakt vochtschade aan de bakstenen.

We stelden ook enkele scheurtjes vast in het metselwerk.

| Artikel | Verkort advies | DRINGEND | 1-3 JAAR | 3-6 JAAR | > 6 JAAR |
|---|---|---|---|---|---|
| <a href="#">5.1.a.</a><br><a href="#">5.6.2.a.</a> | Het baksteenwerk van de toren is toe aan restauratie en verfonderehoud.<br><br>- De vervuilde verflaag die er nu op staat wordt beter integraal verwijderd.<br>- Afgeschilferde stenen dienen vervangen te worden en alle voegwerk dient na reiniging nagezien te worden en opnieuw opgevoegd met een aangepaste voegmortel.<br>- Eventuele scheuren worden best ook vakkundig ingenaaid.<br>- Een nieuwe verflaag (aangepast aan de situatie en in overeenstemming met het agentschap onroerend erfgoed) dient geplaatst te worden.<br><br>Combineer indien mogelijk werken (aan de galmborden, plaatsing vogelwering met polyethyleen netten, verwerken houten schrijnwerk...) op hetzelfde ogenblik. | | M | M | |

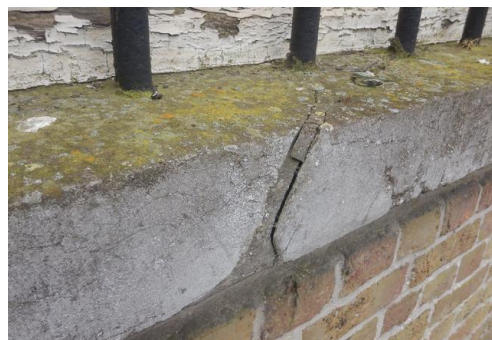
Aan het rechterraam van het stooklokaal [dakvlak 19] is de raamdorpel in blauwe steen middendoor gebroken.

Er werd in het verleden opgevoegd met een cementmortel, maar de breuk manifesteert zich opnieuw lichtjes.

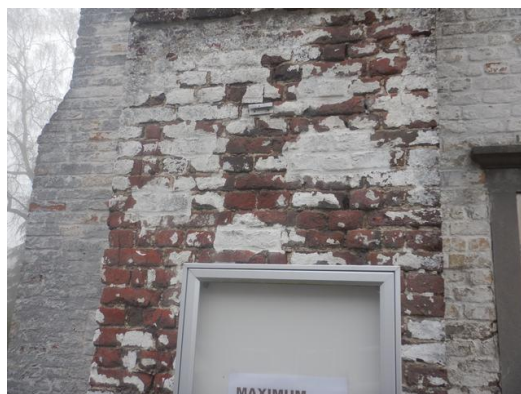
Op de meeste plaatsen schilfert de eindlaag op de torenrompen af. Op sommige gevelpartijen en op de afzaten van de steunberen is er algen- en mossengroei ontstaan. De toren is algemeen vervuilde en geeft een grauw uitzicht. De nog aanwezige eindlaag is verkleurd.

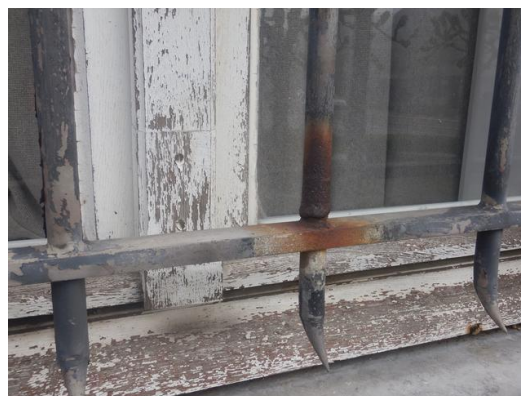
Diefijzers sacristie

Er is intussen ook plaatselijk een sterke roestvorming opgetreden. Aangezien de roestvorming zich beperkt doorzet is de degradatie op deze plaatsen snel in uitvoering.

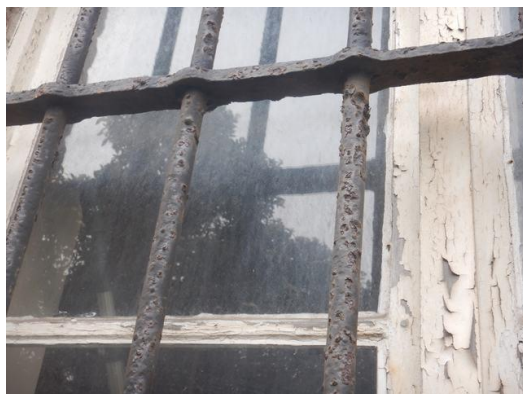
Diefijzers berging/stooklokaal. Deze ijzers vertonen een grotere oppervlakte roestvorming

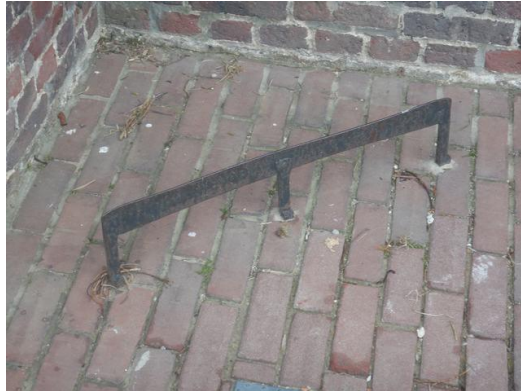
De ijzeren voetschrapers vertonen een verwerking van de zwartgelakte eindlaag en lichte roestsporen.

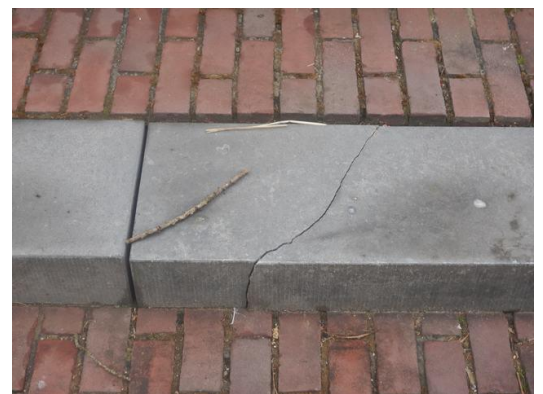
Het voegwerk tussen de blauwe hardsteenblokken is volledig verdwenen. Ook tussen de kops geplaatste keramische bakstenen is plaatselijk voegwerk uitgeloofd. We zien ook op één plaats een barst in een blauwe hardsteen trede.

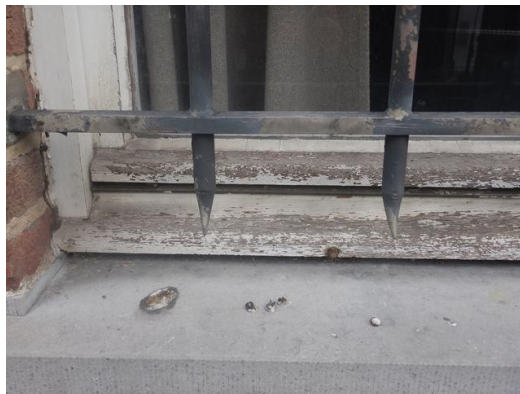
Sacristie

De ramen sluiten moeilijk door loskomende tochtstrippen en zijn dringend toe aan een verfonderhoud. De eindlagen bladderen af. Vooral de liggende delen zijn sterk aan het verweren.

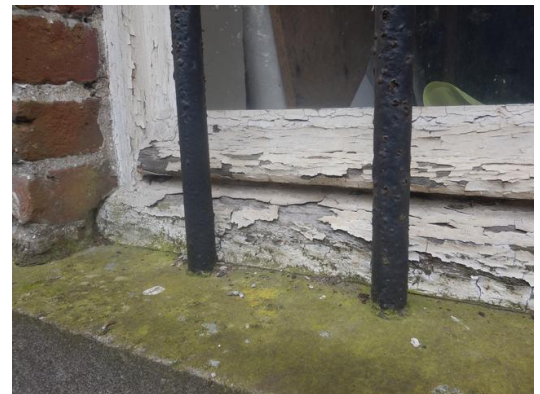
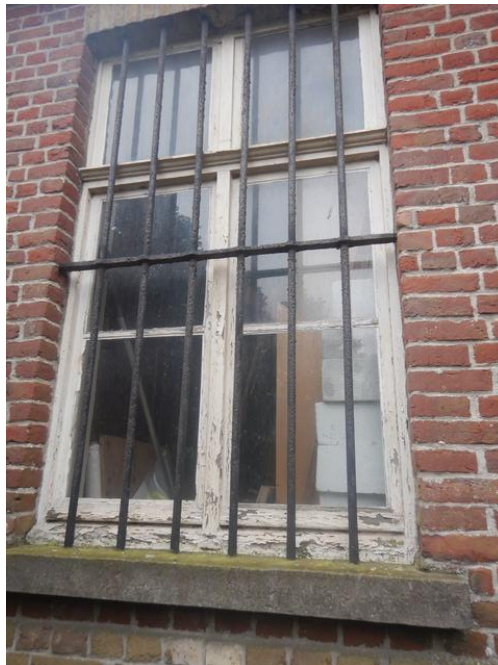
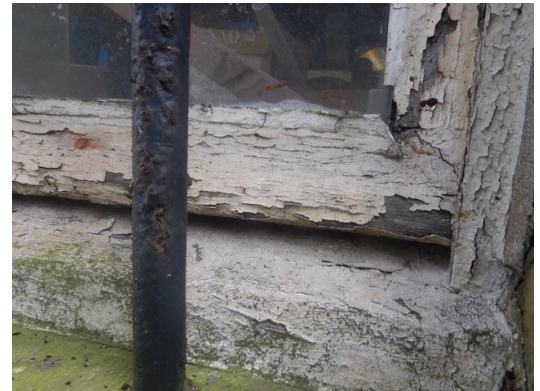
Berging

Bij de ramen ter hoogte van de berging/stookruimte staat het hout bijzonder schraal. Plaatselijk is het aan het inrotten.

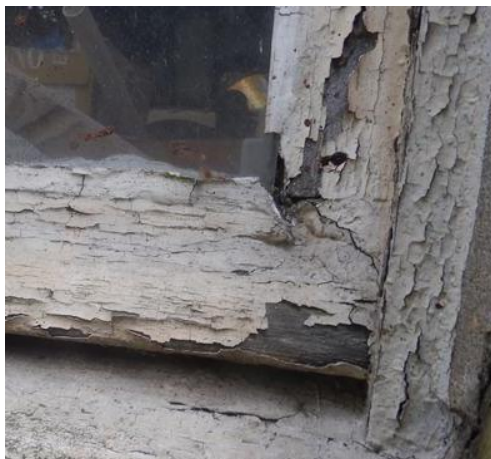
We merken wel bij meerdere ramen uitgevallen stopverf, waardoor het glas minder goed vast komt te zitten en sneller kan stukgaan.

De stopverf is algemeen gecraqueleerd en verweerd.

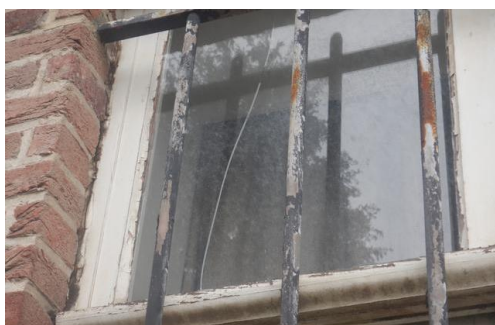
#### Sacristie

Een glasstuk bij een raam van de sacristie is aan de bovenzijde gebarsten.

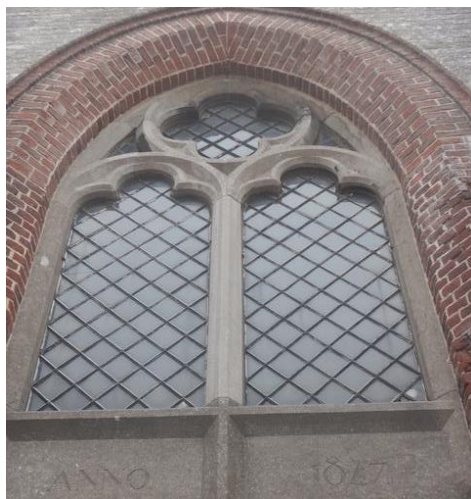
Het spitsboogvenster met blauwstenen monelen en maaswerk is ingevuld met een glasraam in staal.

De zwarte laklaag vertoont verwerking, maar is nog in redelijke staat.

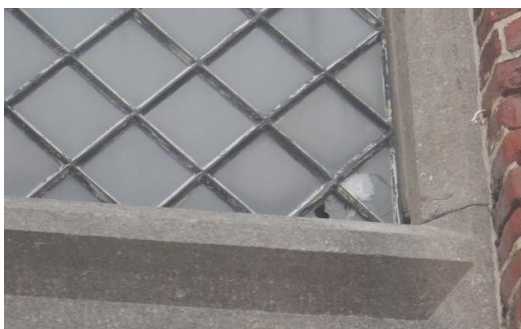
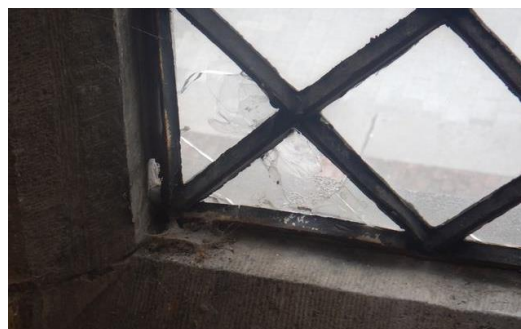
In het grote spitsboograam van de torengewel zijn rechts onderaan (van buiten gezien) twee glasstukken gebarsten.

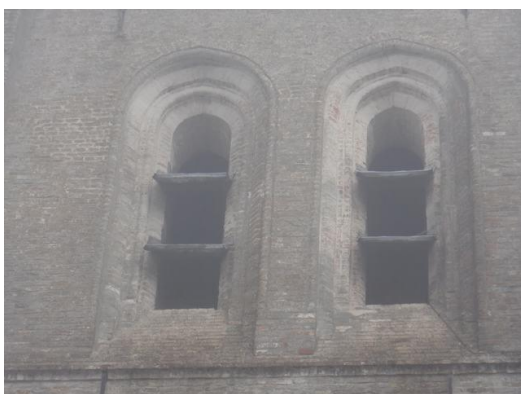
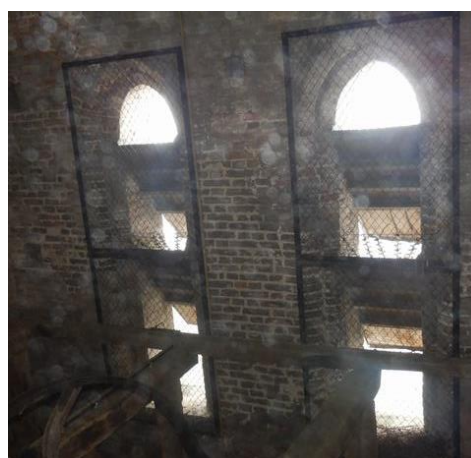
Aan de binnenzijde is een metalen frame geplaatst om vogels buiten te houden. Ook bij de onderste galmopening is een extra vogelwering voorzien zodat de dieren niet binnen kunnen. De frames vertonen wel wat lichte schade, maar momenteel nog zonder gevolg.

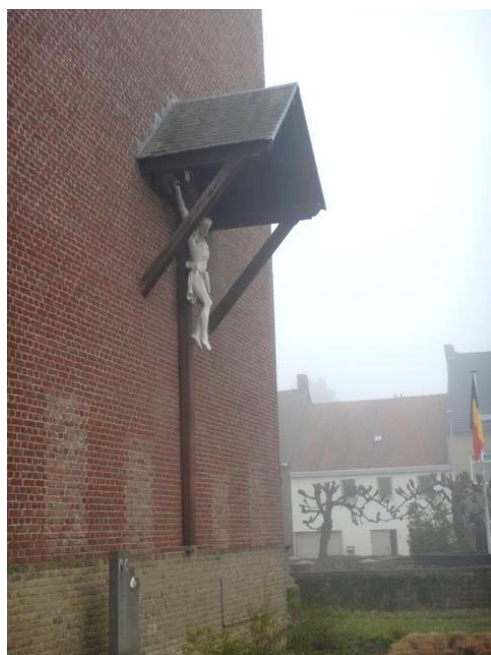
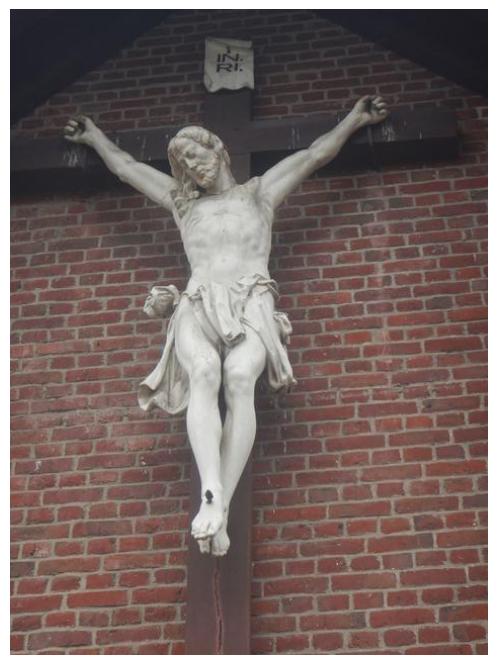
Aan de achtergevel (oostgevel) van de kerk is een calvarie geplaatst.  
De constructie is uitgevoerd in hout. het dakje is afgedekt met natuurleien.  
Eén lei aan de zuidzijde is uitgevallen (zie art. [11.2.a.](#) en de aanduiding X op het dakenplan).

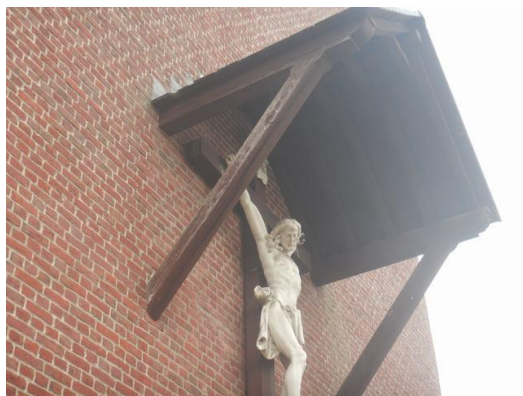
Het houtwerk van de calvarie vertoont schraal verwerk. Vooral op de zuidzijde is het hout verweerd.

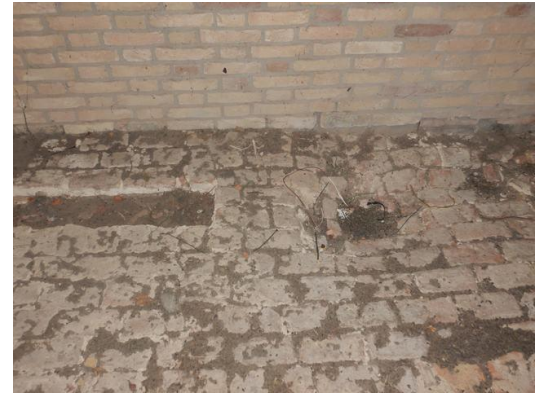
Bakstenen vloer tussenverdieping toren

We zien structureel geen ernstige problemen aan de structuren van de vloeren of zolderingen. De plankenvloer van de klokkenzolder rust op een moerbalk die sterke verwerking vertoont, maar deze is gesteund door een in de muur verwerkte balk. De vloer is ook opgespied. Ook de met bakstenen opgevulde vloer op het tussenverdiep van de toren vertoont wat inzakkingen, maar zonder ernstige gevolgen.

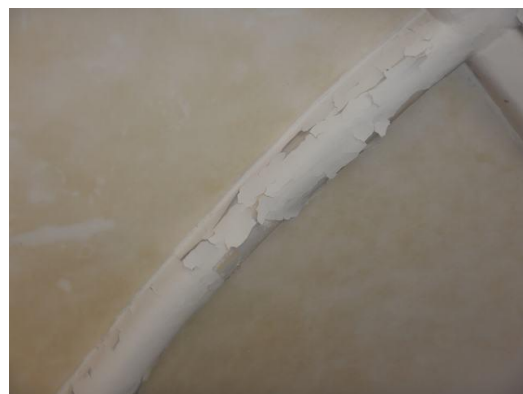
Op de ribben ter hoogte van de verdiepingsvloer van de toren achter het doksaal zijn er vochtsporen met bladderende verf zichtbaar.

Vermoedelijk wordt de schade veroorzaakt door doorslaand vocht via de gekwetste uitwendige eindlaag van de toren.

Afbladderende verf op de ribben

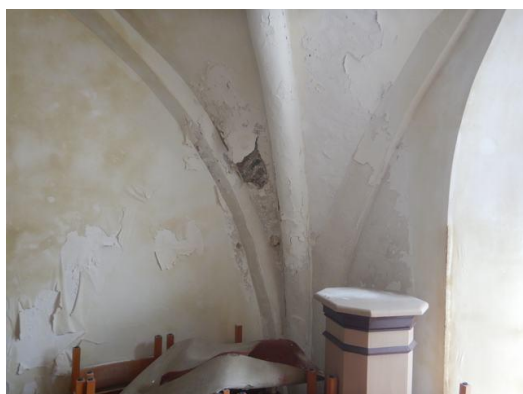
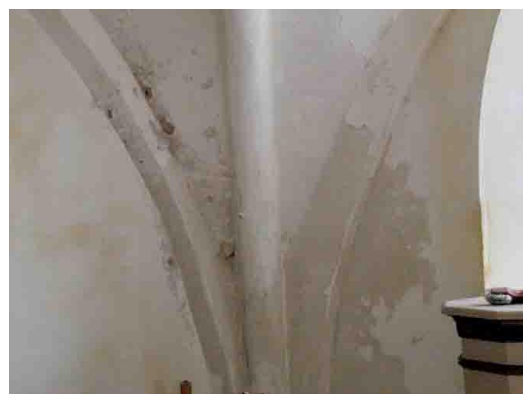
Huidige toestand

Toestand vorige inspectie in 2012

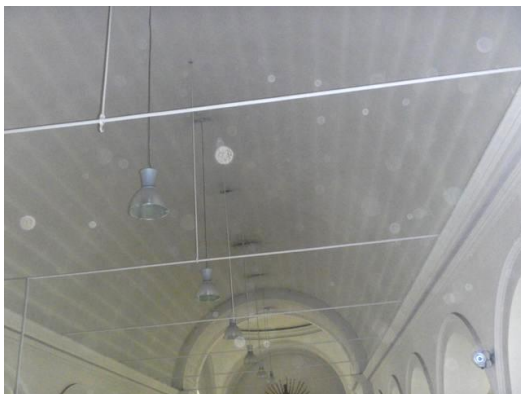
De afwerkingslaag van het koepelgewelf vertoont vervuiling door stofafzetting (thermoforese).

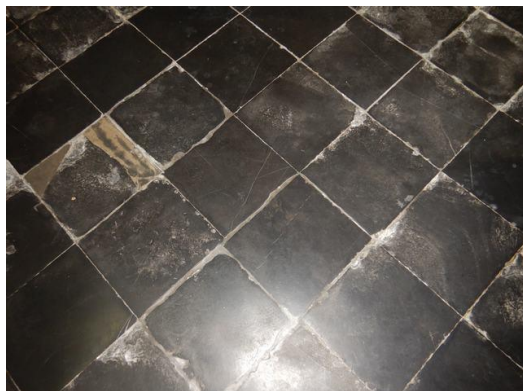
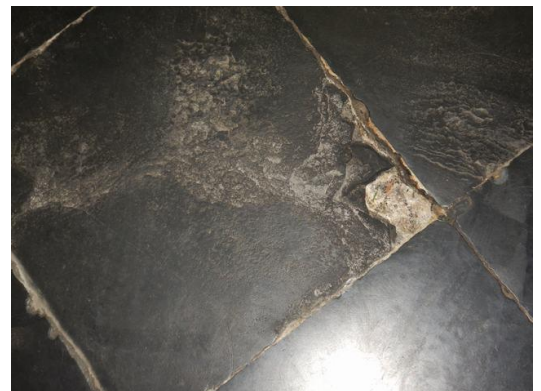
De vloeren van de kerk bestaan uit natuurstenen tegels afkomstig uit Basècle. Deze Belgische zwarte (Belgisch marmer) tegels zijn plaatselijk gecombineerd met Carrara marmer.  
De vloeren vertonen verwerking en vochtsporen. Er zijn plaatselijk beschadigingen zichtbaar.

In de sacristie ligt een vinyl laag. Vermoedelijk zit er net zoals bij de berging een houten plankenvloer onder.

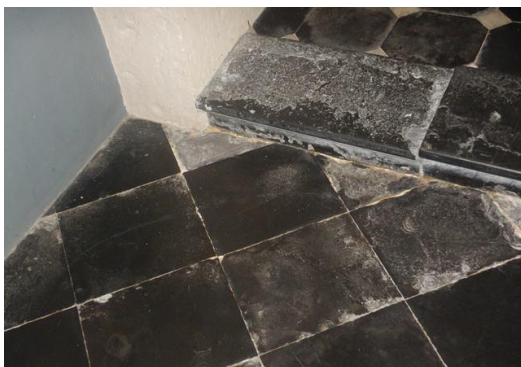
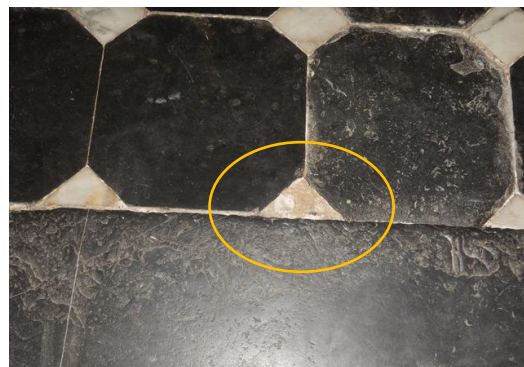
#### Dakvlak [17]

De vloer en de linker vloerdorpel ter hoogte van de Romaanse doopvont vertoont enkele verzakkingen. Het zandbed is op meerder plaatsen weggespoeld.

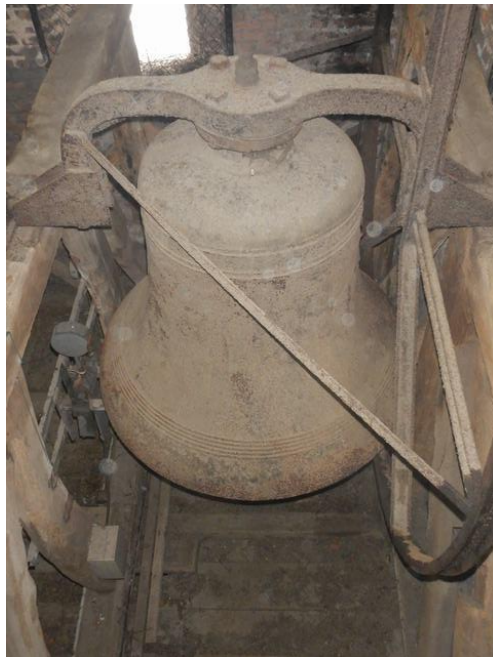
ijzeren klok

De zware klokkenstoel hangt wat door, maar is voldoende stevig.

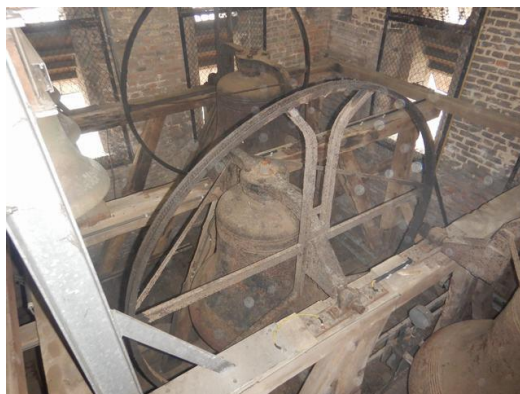
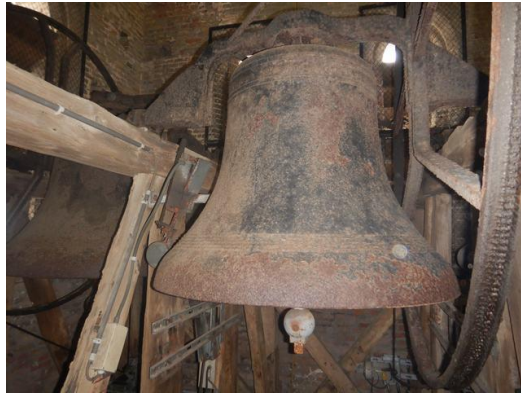
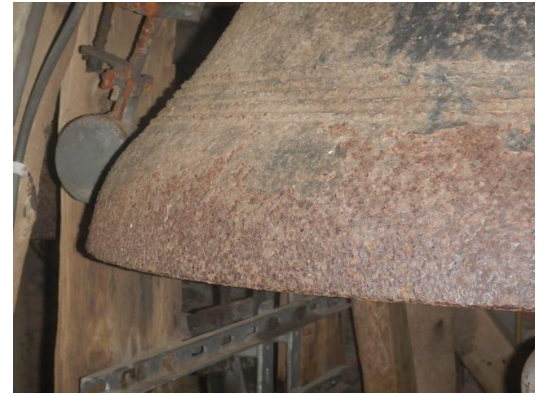
De vliegwielen, krukassen en zelfs de klokken vertonen roestvorming.  
Het lijkt erop dat de roestvorming sinds de laatste inspectie van 2012 verergerd is.

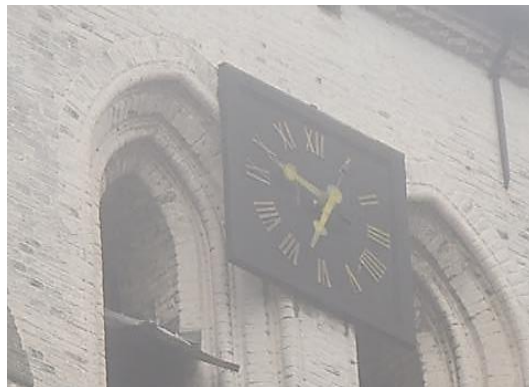
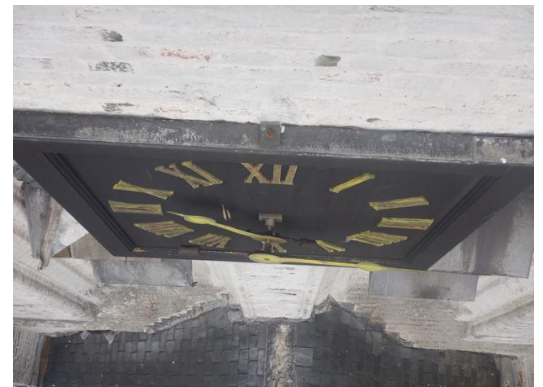
We zien dat de gouddorade op de cijfers van het uurwerk licht vervagen.

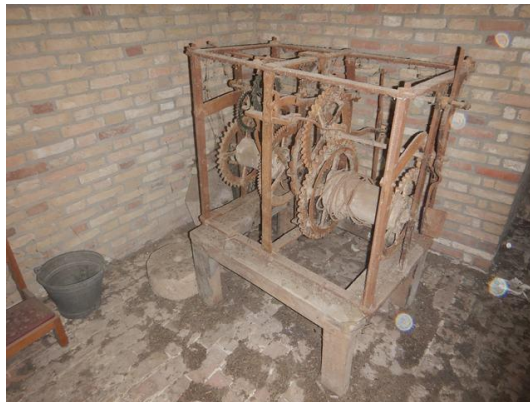
Er staat nog een oud uurwerkmechanisme op de tussenvloer van de toren. Het mechanisme is niet meer in gebruik en vertoont roestvorming.

Het is aangewezen om het uurwerk zeker te laten staan omdat het erfgoedwaarde bezit. Afhankelijk van de doorzetting van de roestvorming kan een anti-roestbehandeling in de toekomst wel nodig zijn.

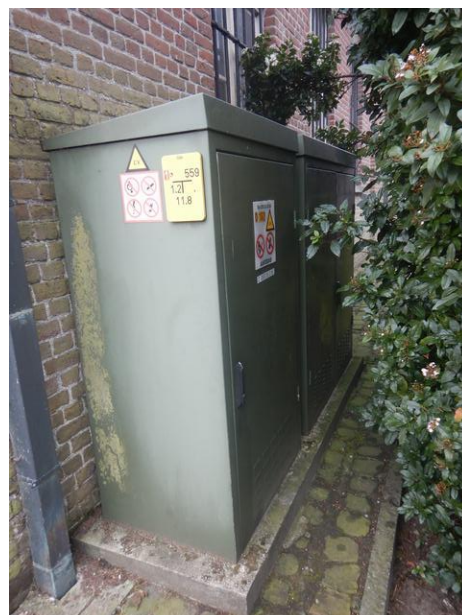
### N Noordgevel – dakvlak [19]

Tegen de noordelijke gevel van de berging staat vlakbij de hoek een elektriciteitscabine tegen de gevel.

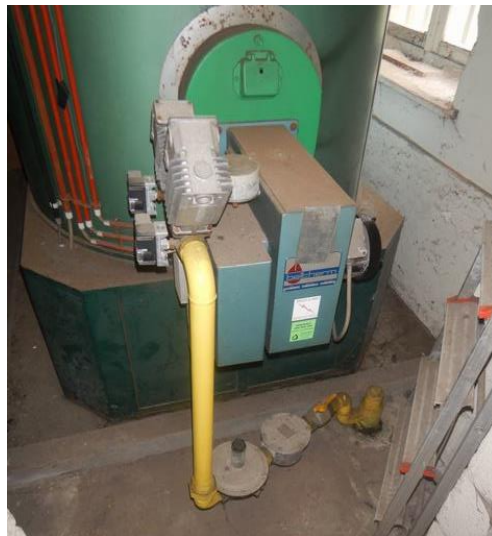
Cv-installatie op gas

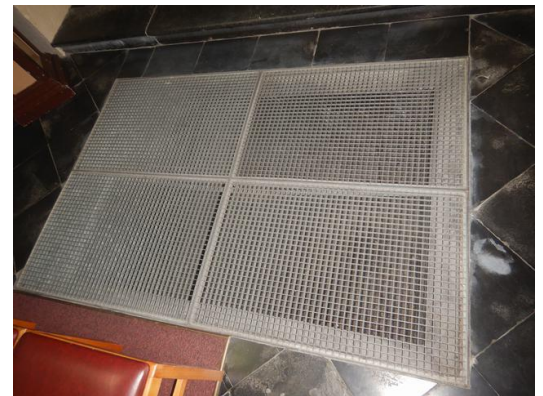
Uitblaasroosters kerk

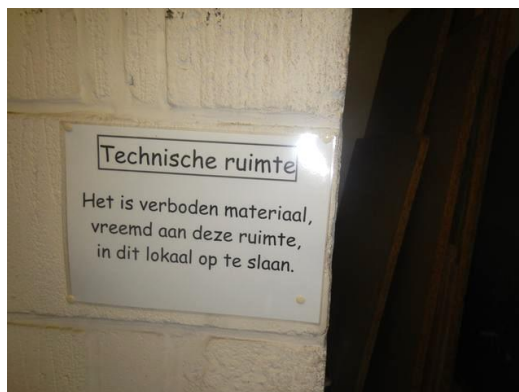
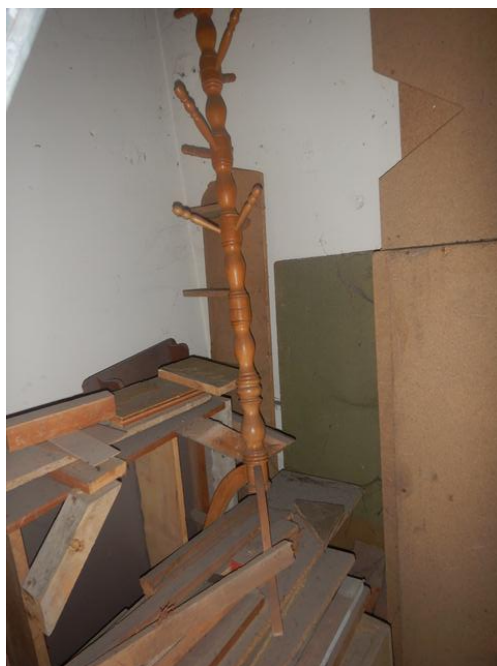
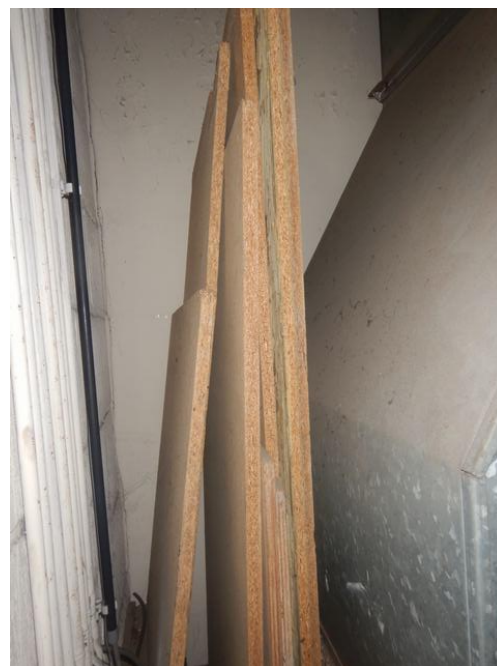
In het stooklokaal ligt en staat veel brandbaar materiaal. Vooral houten platen, houten plankjes en enkele houten attributen.

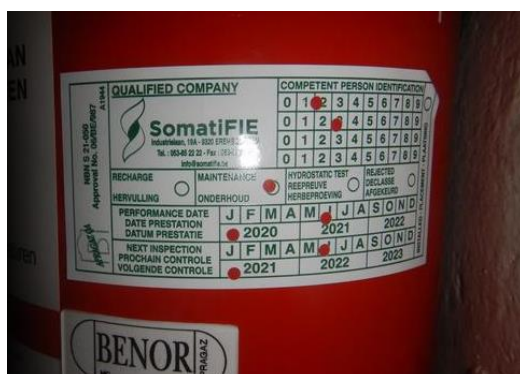
Brandblusapparaat gekeurd tot juni 2021

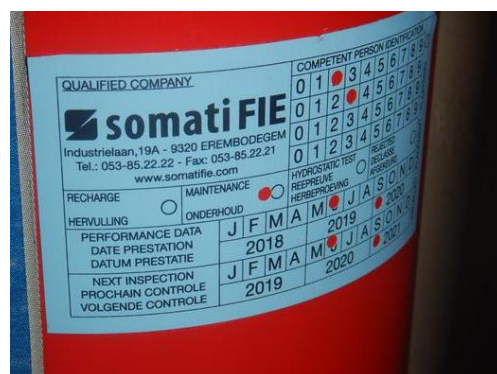
Brandblusapparaat gekeurd tot juni 2021

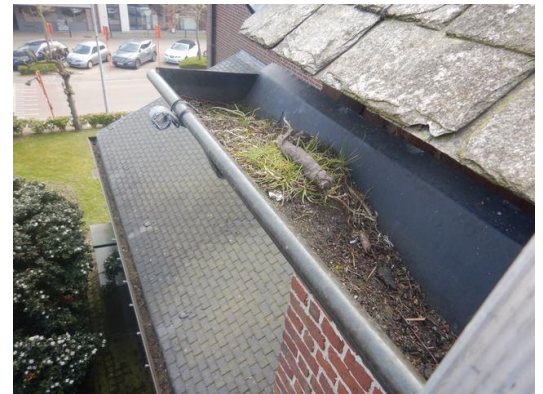
In de goten van de kerk langs de zuidgevel ligt uitgewaaid lood. In de goten langs de noordgevel lag in de oostelijke hoek een grote hoeveelheid boomaafval. Deze hebben we verwijderd.

De goot boven de berging/stookruimte [dakvlak 19] ligt vol met boomaafval en is al enige tijd niet meer gereinigd.

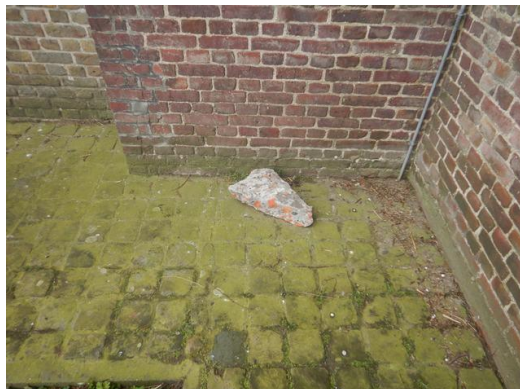
##### 10.2.1.b. R **Groenaanslag tuinpad en betonstuk**

In de hoek tussen de toren en het kerkgebouw ligt een betonstuk. Het noordelijke pad is ook erg begroend met algen.

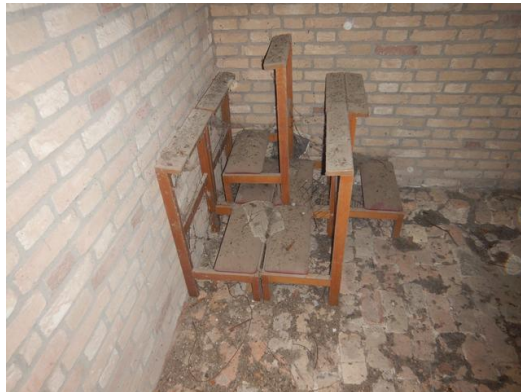
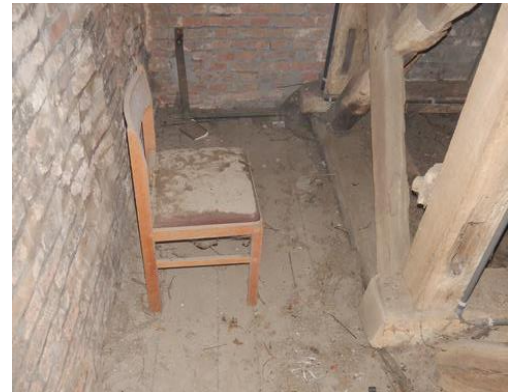
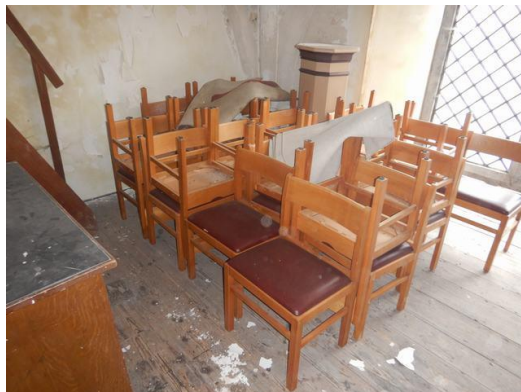
De tussenverdiepingen en klokkenzolder is vervuild. Een reiniging is aangewezen.

We merken ook verspreid op verschillende plaatsen kerk- en knielstoelen op. Bij meerdere ligt er al een dikke laag stof op. Als de stoelen graag behouden worden is het beter om deze goed te reinigen, samen te plaatsen en af te screenen tegen stof en dieren.

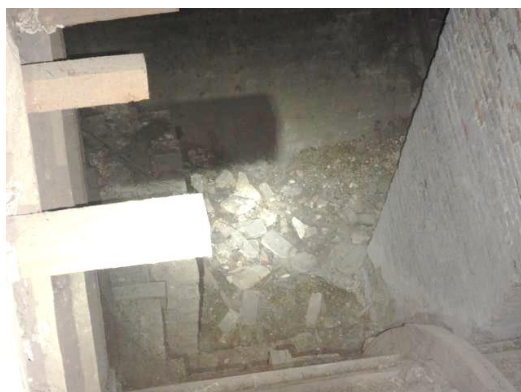
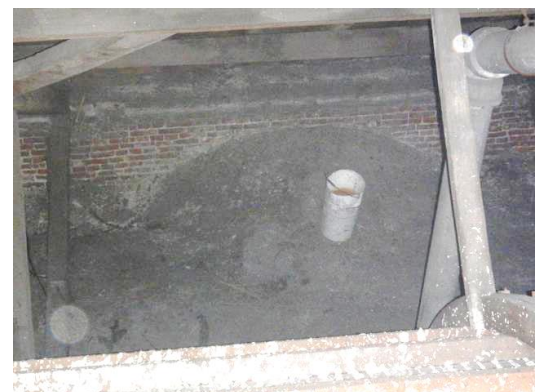
##### 10.2.2.b. R Vervuilde gewelven zijbeuken

Op de gewelven van de zijbeuken ligt een dikke laag stof. We zien ook steenpuin en wat achtergelaten materialen liggen. Let op bij eventuele reiniging! De gewelven worden beter niet belopen zonder persoonlijke beveiliging.

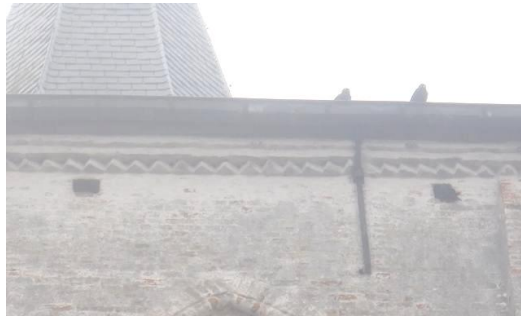
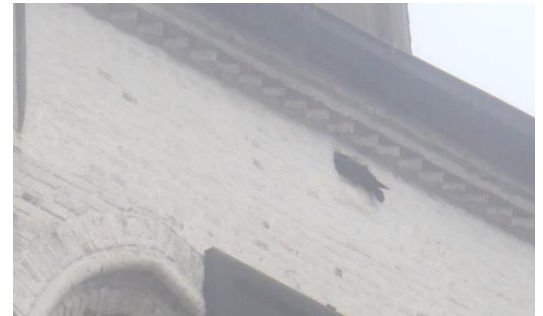
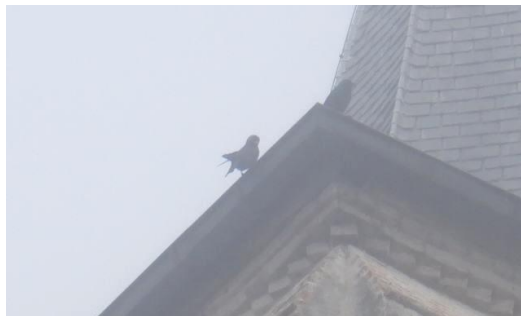
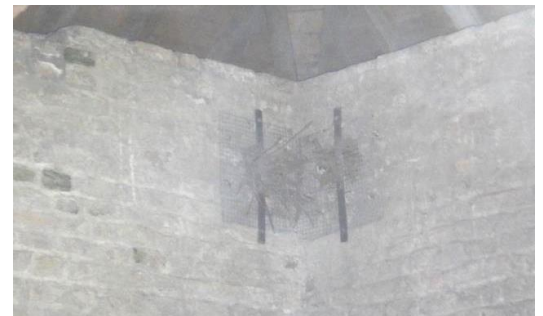
Goede afscherming van de gaten aan de binnenzijde van de toren

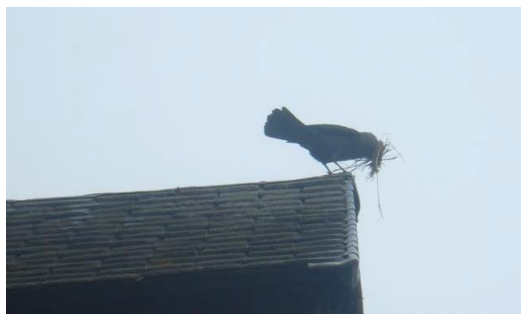
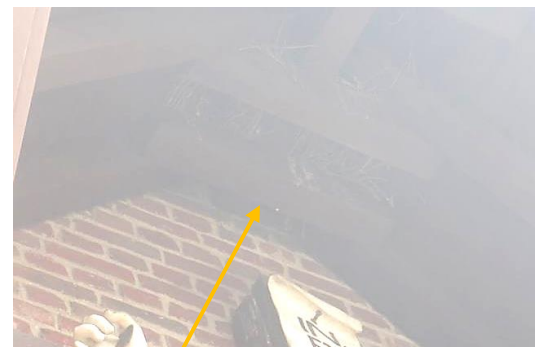
Kauwennest op de nokbalk van de calvarie

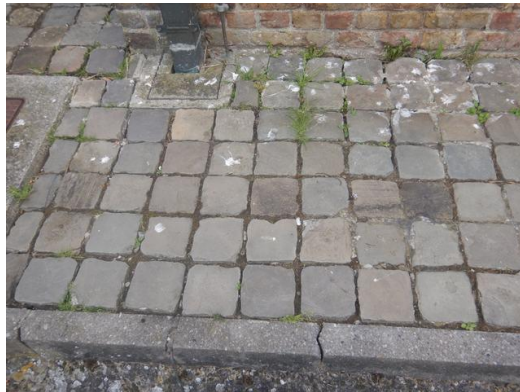
#### Zuidwestelijk omlooppad

Meerdere kasseien van het omlooppad rond de kerk liggen ter hoogte van de zuidwestelijke hoek los. Het voegwerk is uitgelopen.

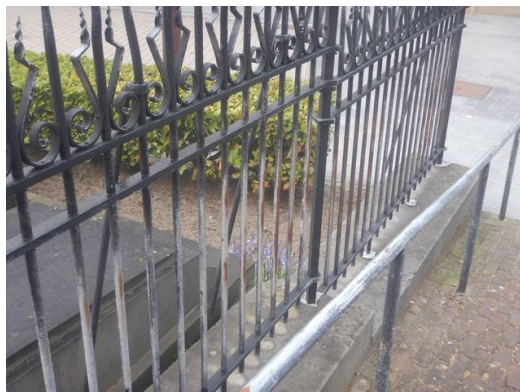
#### R Westgevel toren - inkom

Het zwarte verfwerk op het hekwerk is op meerdere plaatsen (vooral bij de spijlen) weg. Roestvorming zet zich door.

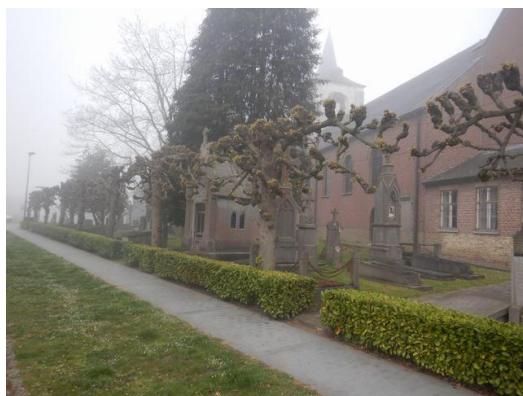
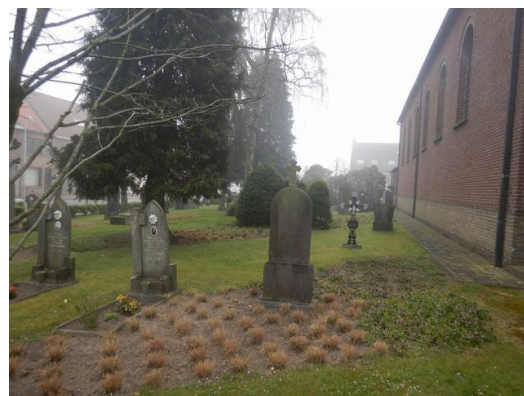
Het groen rondom de kerk wordt goed onderhouden.  
De bomen en struiken zijn netjes gesnoeid.
