BEHEERSPLAN KLEIN RUSLAND

0. Inleiding

0.1 Doelstelling van het beheersplan

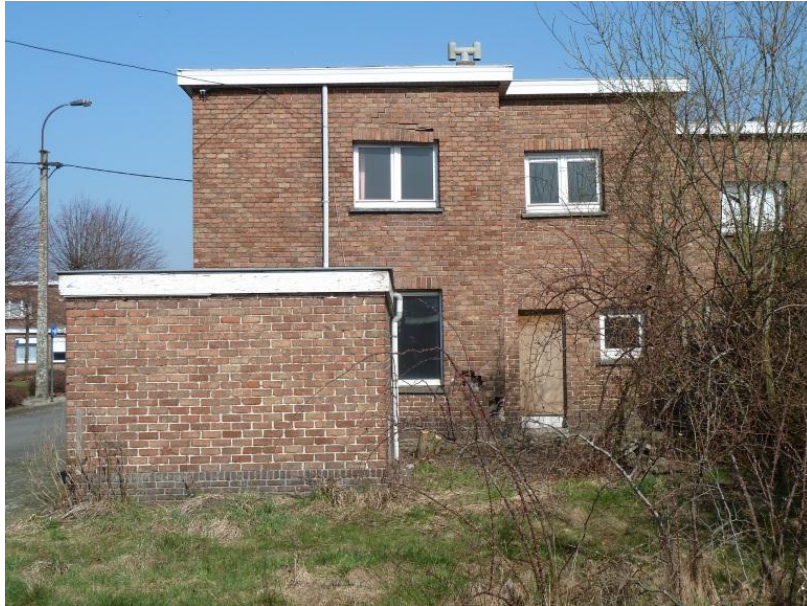
In 1985 werden de oorspronkelijke houten dakoversteken en bakgoten vervangen door PVC bakgoten en dakranden. Tussen 1995 en 1998 werden bijna alle originele blokkramen vervangen door PVC ramen⁸. De houten luifels werden weggenomen (zie foto 17).

Foto 17: Kardinaal Mercierplein nr4 (achterzijde woning) (© Onroerend Erfgoed)

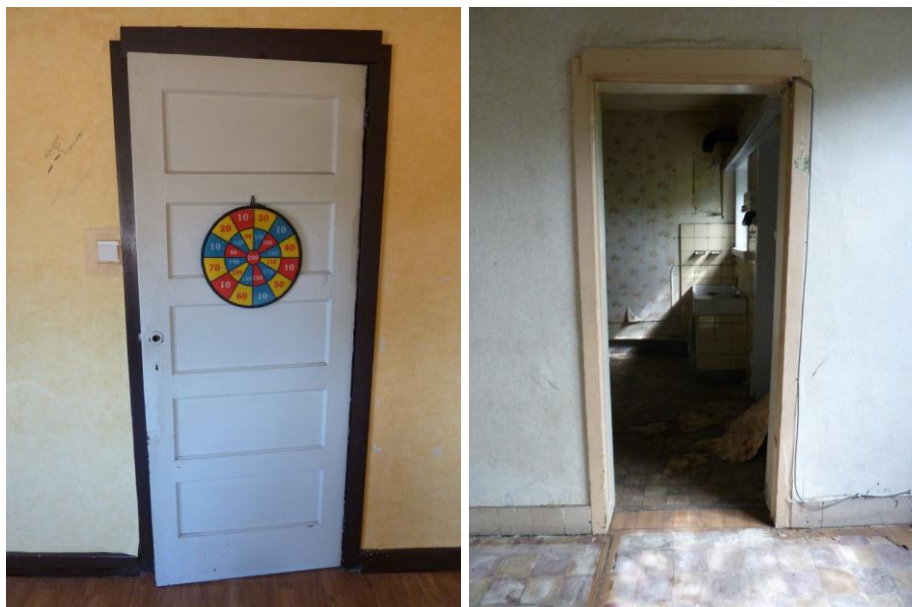
In de vier woningen zijn de meeste houten binnendeuren nog aanwezig. Het bestaande schrijnwerk heeft kleine beschadigingen. De originele kleurstelling is niet meer overal aanwezig. Het hang-, en sluitwerk is soms onvolledig (zie foto's 19 en 20).

Foto 19 / 20: binnendeuren(© Onroerend Erfgoed)
