**Ministerieel besluit houdende bescherming als monument van woningen in de wijk Klein Rusland te Zelzate**

# DE TUINWIJK KLEIN RUSLAND (1921-1928) TE ZELZATE STUDIE NAAR DE BOUWTECHNISCHE EN ARCHITECTURALE CONTEXT

## BOUWTECHNISCHE EN BOUWFYSISCH STAAT VAN DE WONINGEN analyse, knelpunten, voorstellen tot remediëring

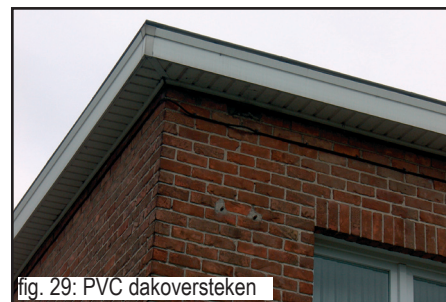
fig. 29: PVC dakoversteken

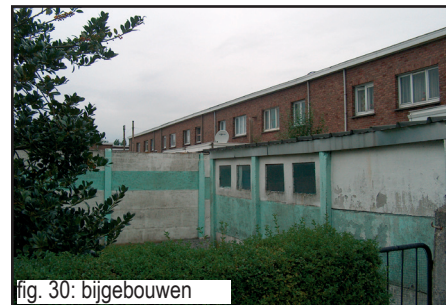
fig. 30: bijgebouwen

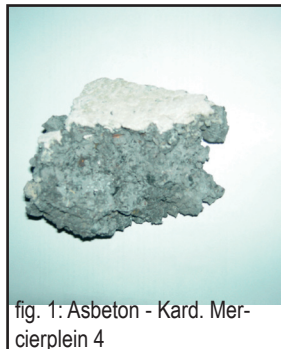
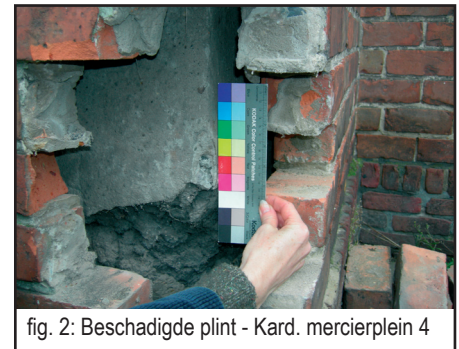
Het onderzoek ter plaatse legde weinig structurele problemen bloot. Zowel de asbeton als de baksteen zijn nog in goede structurele staat. Wel werd er zowel op het Kard. Mercierplein als in de A. Mechelincklaan ter plaatse van de plint beschadiging van de asbeton aangetroffen. Deze beschadiging is vermoedelijk het gevolg van het graven van de sleuven voor de funderingen van de bakstenen voorzetwanden.

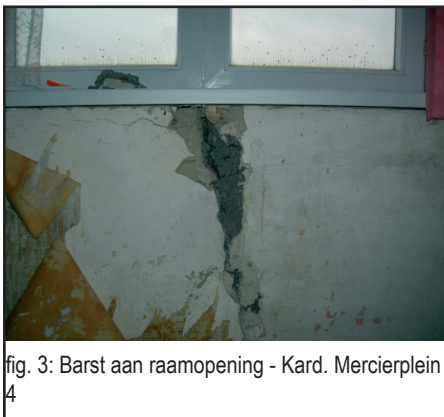
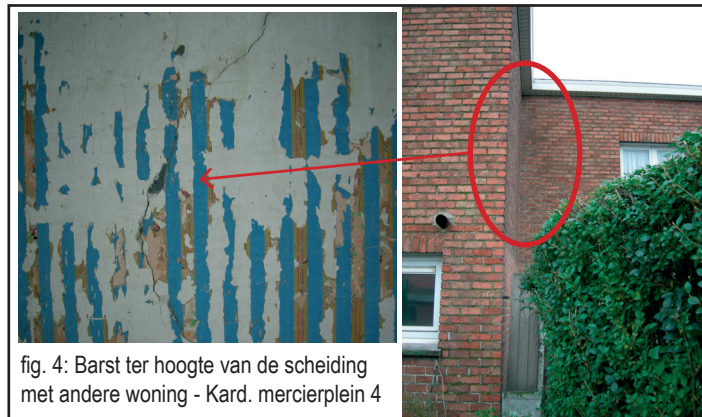
De woning op het Kardinaal Mercierplein 4 toont bovendien enkele barsten. Eén van deze barsten is gesitueerd ter hoogte van een raamopening, de andere barst is gesitueerd op de hoek tussen twee woningen. Het zijn twee verklaarbare barsten die in de andere onderzochte woningen niet werden aangetroffen.
