# Beheersplan HOF TER BEEMT

Beschermd als Monument en Dorpszicht bij KB van 19 augustus 1980

## HERBESTEMMING VAN DE VIERKANTSHOEVE HOF TER BEEMT TOT EEN MEERGEZINSWONING

Hof Ter Beemt  
Omgangstraat 1, 9750 Zingem

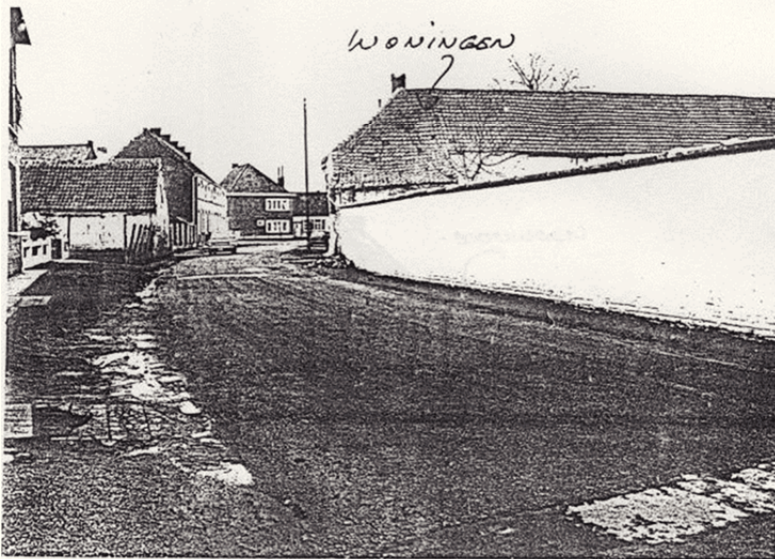
Zicht: WONINGEN - INTUITEN INGESTORT.

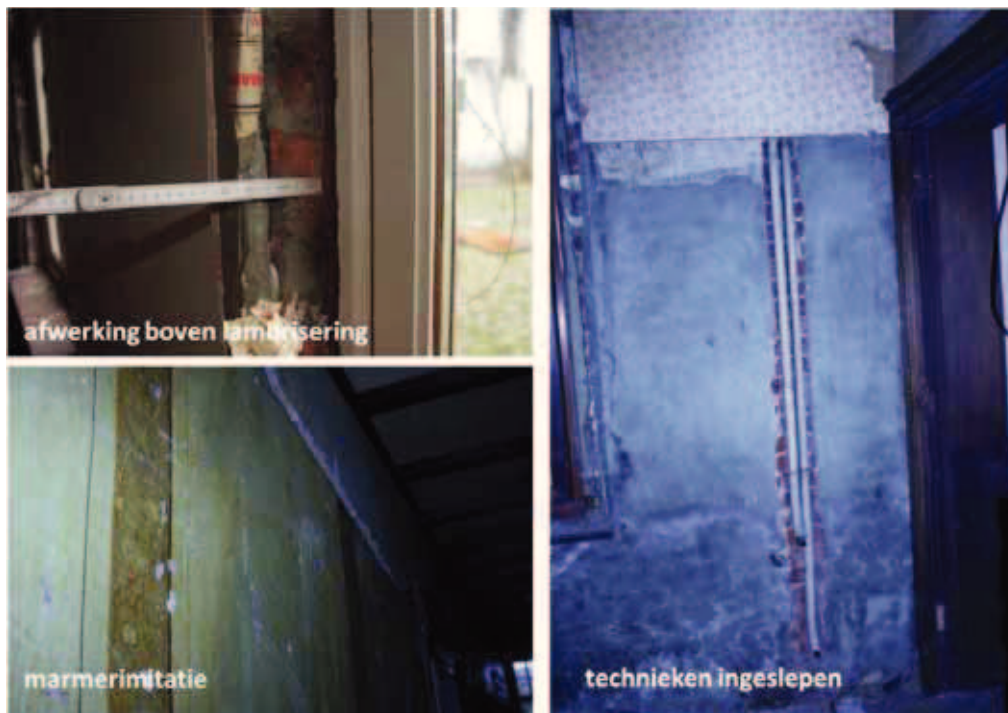
De voorzetwanden en de lambriseringen van het woonhuis werden ontmanteld. We zien dat de technieken werden ingeslepen in de muren. In de gang is een oude marmerimitatie zichtbaar. Echter is deze niet meer volledig doordat de technieken ook hier werden ingeslepen, bovendien lijkt de marmerimitatie van weinig kwaliteit (zeer geel en onverzorgde imitatie).

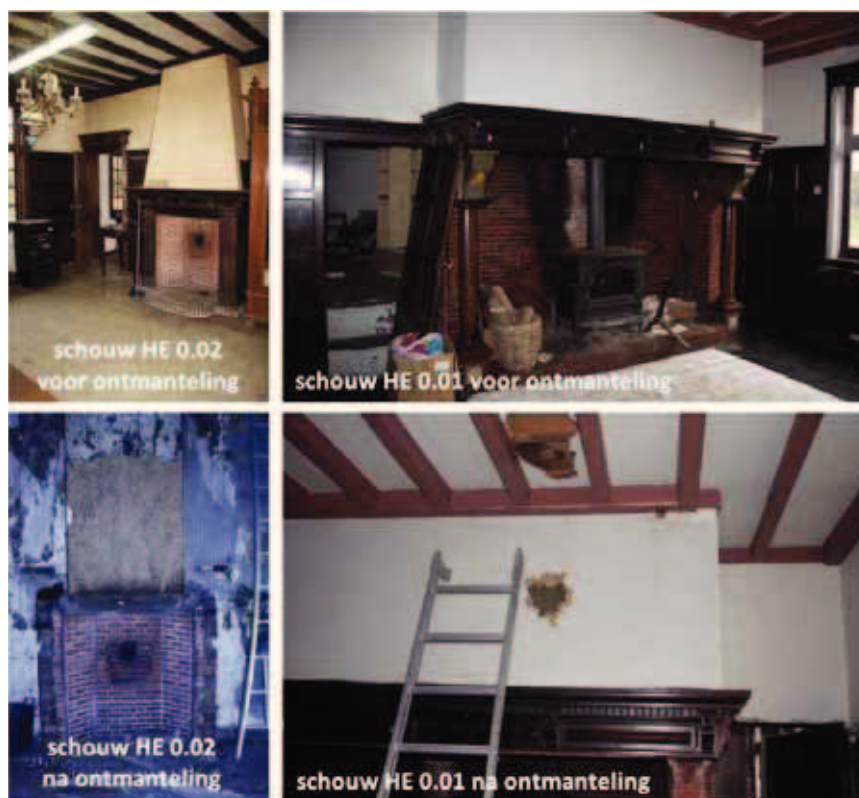
De niet-originele mantels van de schouwen in lokalen HE 0.01 en HE 0.02 werden weggenomen. Achter de schuin uitgewerkte mantel van de schouw in kamer HE 0.02 bevindt zich een eenvoudig rechthoekig kanaal. De schuin uitgewerkte mantel bestaat uit dezelfde bekleding (type spaanderplaten) als we boven de lambrisering terugvinden. De bekleding van de grote schouw in ruimte HE 0.01 is in dezelfde stijl als de lambrisering in de ruimte. Het gemetselde schouwkanaal is effectief zo groot als de mantel aangeeft.

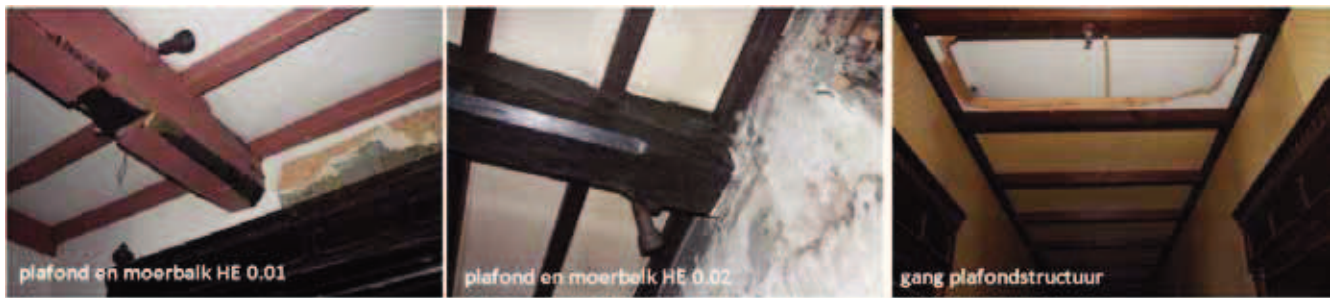
2. De plafondstructuur van de gang en de kamers (HE 0.01, HE 0.02) bestaan uit moer- en kinderbalken. De moerbalken van de voorste en achterste kamer verschillen, de moerbalk van de voorste kamer lijkt aangepast.

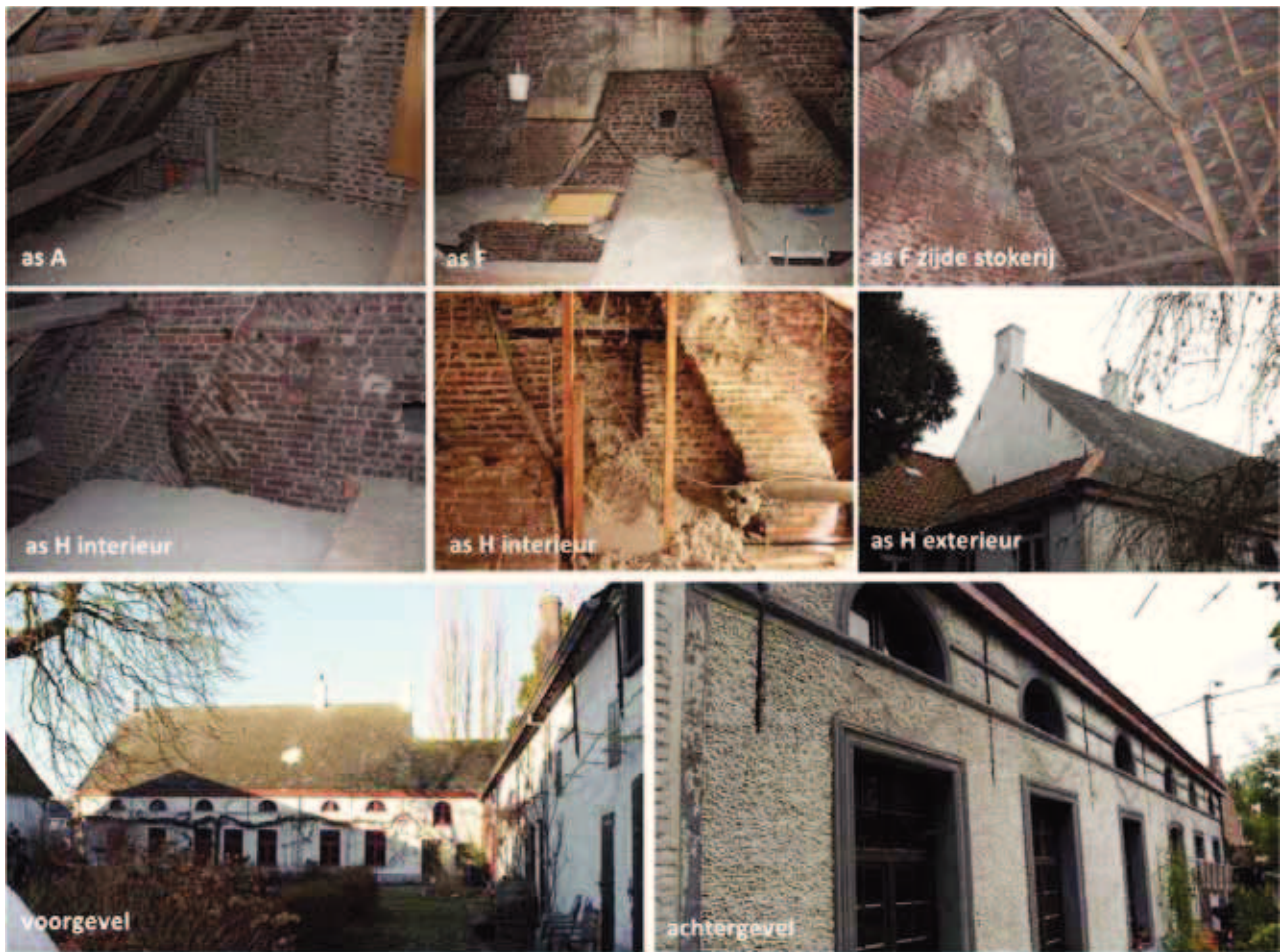
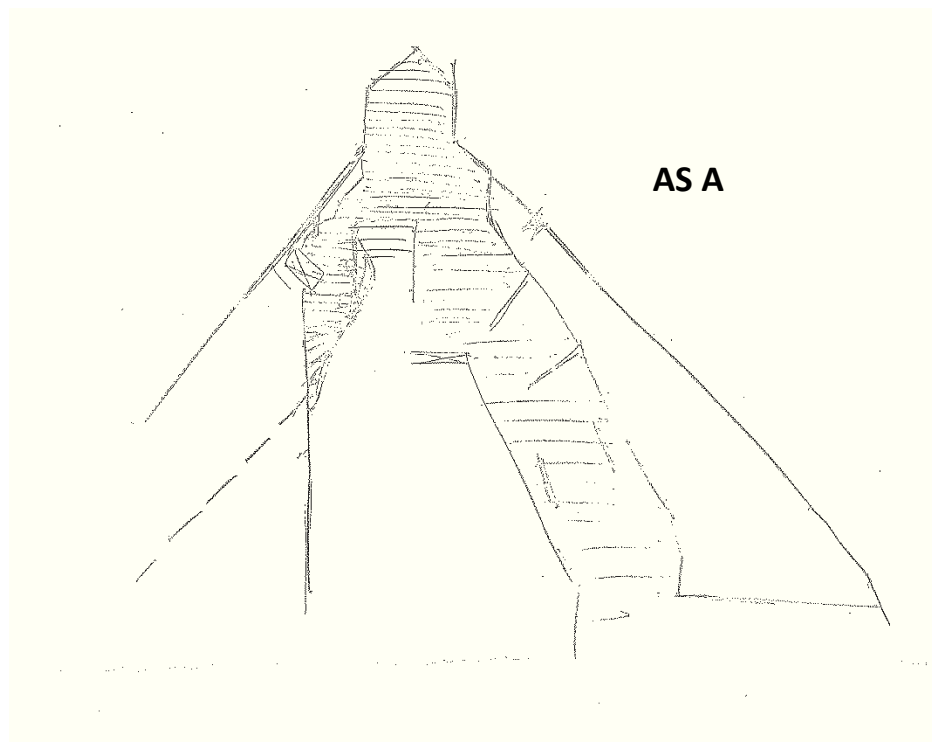
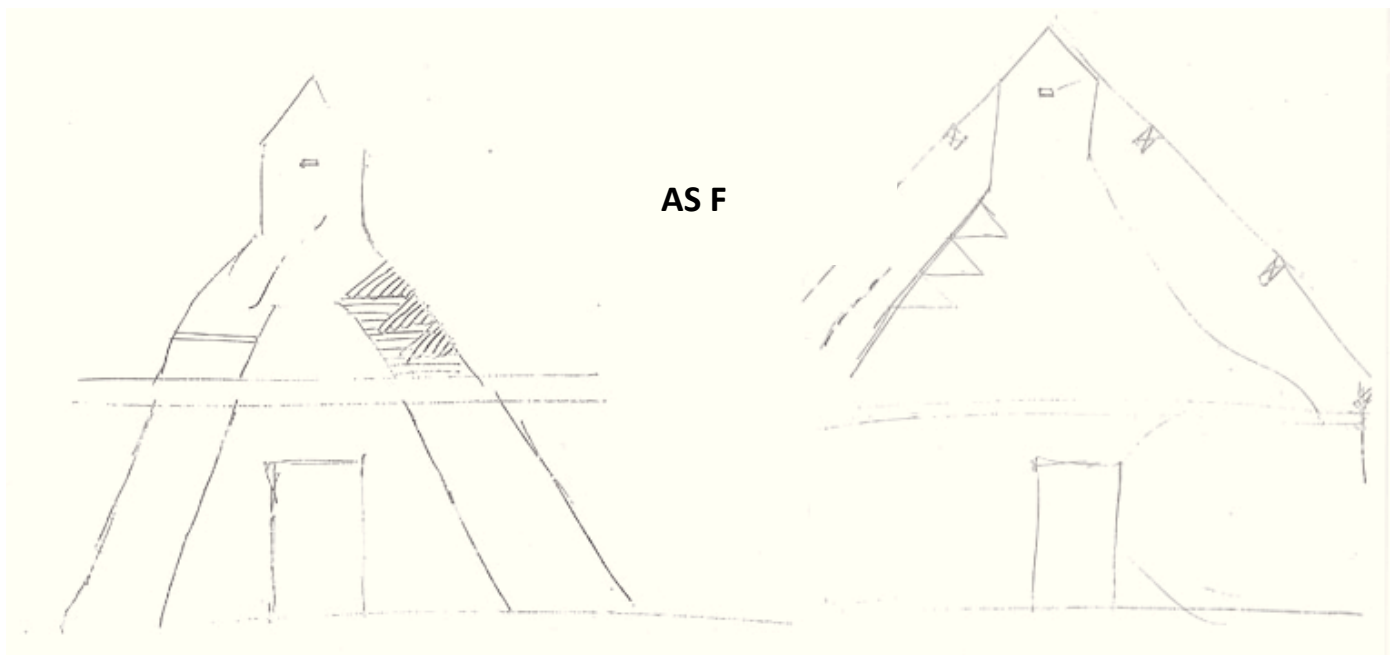
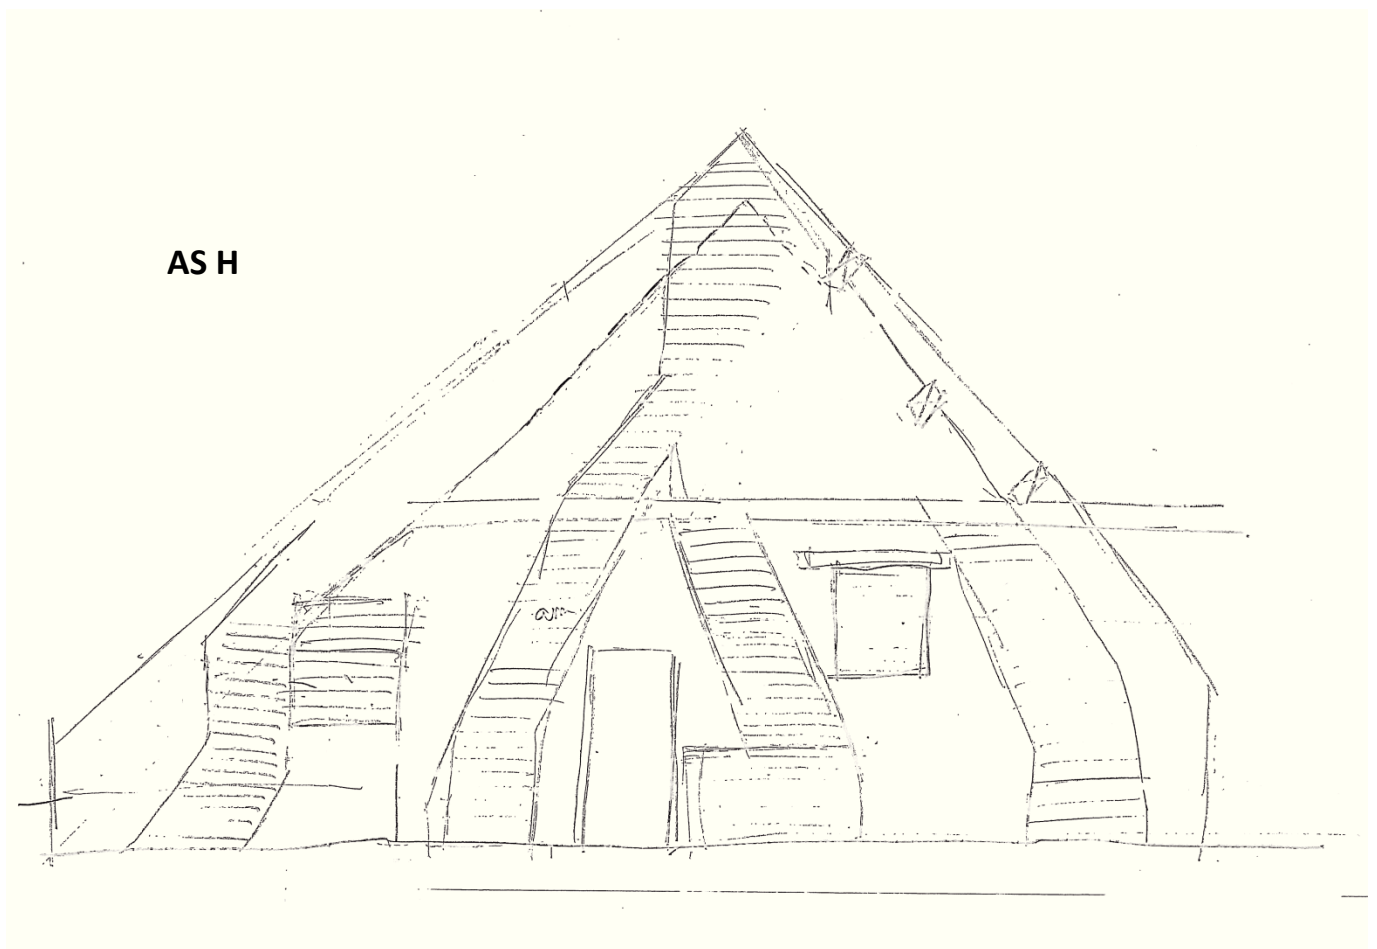
3. Tijdens de rondgang met Hugo VandenBorre werd de positie van de opkamer als zeer raar bevonden. Na de ontmantelingswerken kwamen op de zolder van het woonhuis de tipgevels met al hun bouwsporen (zie aanduiding op plan met sporen) bloot waardoor we het fenomeen van de opkamer konden plaatsen. Door de bouwsporen kunnen we met zekerheid zeggen dat het woonhuis zoals we het vandaag zien drie grote bouwfases heeft gekend. Het eerste woonhuis was kleiner (van as A tot en met as F), aan het vlechtwerk van het metselwerk veronderstellen we dat er zich ter hoogte van as A en F twee tuitgevels met schouwen bevonden (zie schets 1 en 2 en 3). Vervolgens werd de hoeve uitgebreid met een volume vanaf as F tot en met as H (schets 4). Het dak van deze uitbreiding was niet gelijk aan de dakvorm van het eerste volume maar kwam hoger. We leiden dit af uit het feit dat we een eerste spoor van opmetselen zien op de originele tuitgevel. Pas nadien werd er een nieuw (en hoger) dak op beide volume geplaatst die het woonhuis vormgeven zoals we het nu ook zien. Dit is duidelijk zichtbaar aan de buitenzijde van de muur op as H waar het vlechtwerk van de tuitgevel nog zichtbaar is. Het is waarschijnlijk dat bij het vernieuwen van het dak (bloeiperiode stokerij in 19<sup>e</sup> eeuw) ook de voor- en achtergevel zijn opgehoogd. De huidige raamopeningen dateren zeer waarschijnlijk ook van deze periode.

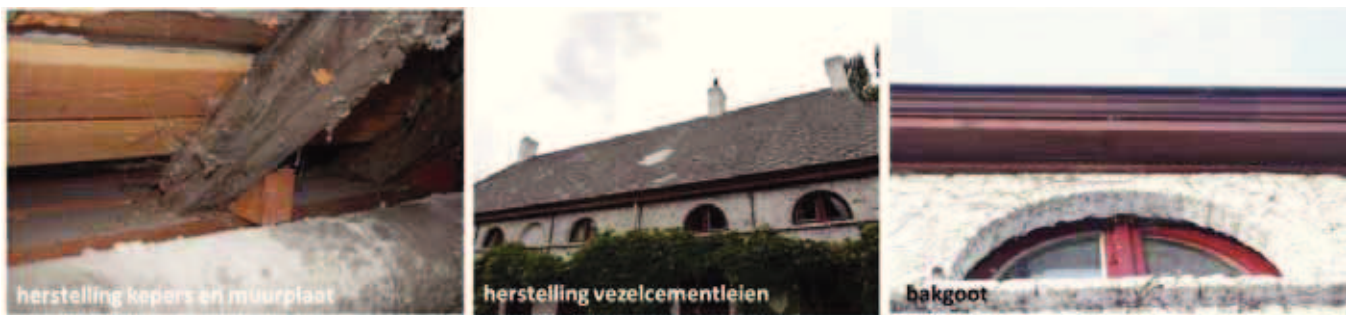
Recent zijn er aanpassingen / herstellingswerken geweest: herstellingen aan kepers en muurplaat, vezelcementleien,... Gezien de detaillering en kleur van de bakgoot – dewelke in goede staat is - werd deze waarschijnlijk mee vernieuwd in de jaren '50, samen met het buitenschrijnwerk.

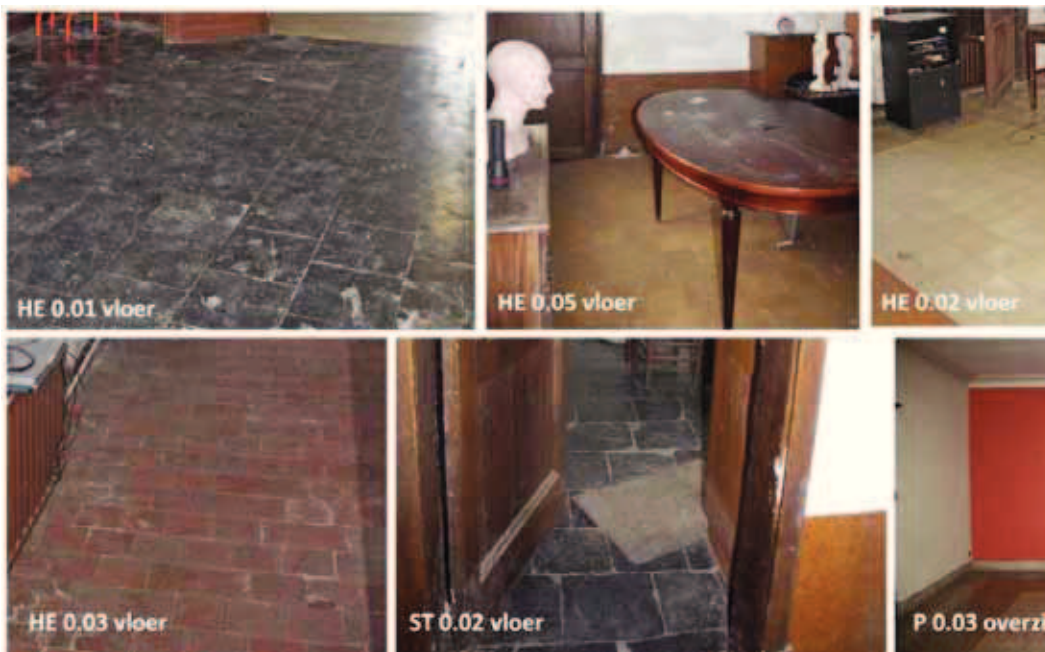
4. In de gang en de ruimte HE 0.01 liggen (gerectificeerde) natuurstenen tegels, in de kamers HE 0.05 en HE 0.02 liggen meer recente (cement) tegels. Wel vinden we nog een waardevolle (originele) vloer in Boomse tegels terug in HE 0.03 en een handmatig gekapte natuurstenen vloer in ST 0.02.

De kamer P 0.03 verschilt van de rest: hier vinden we cementtegels. De gehele inrichting van de kamer met een gepleisterd plafond met moulures, cementtegels en schouw dateert duidelijk uit het interbellum. Ook hier een slordige uitvoering.

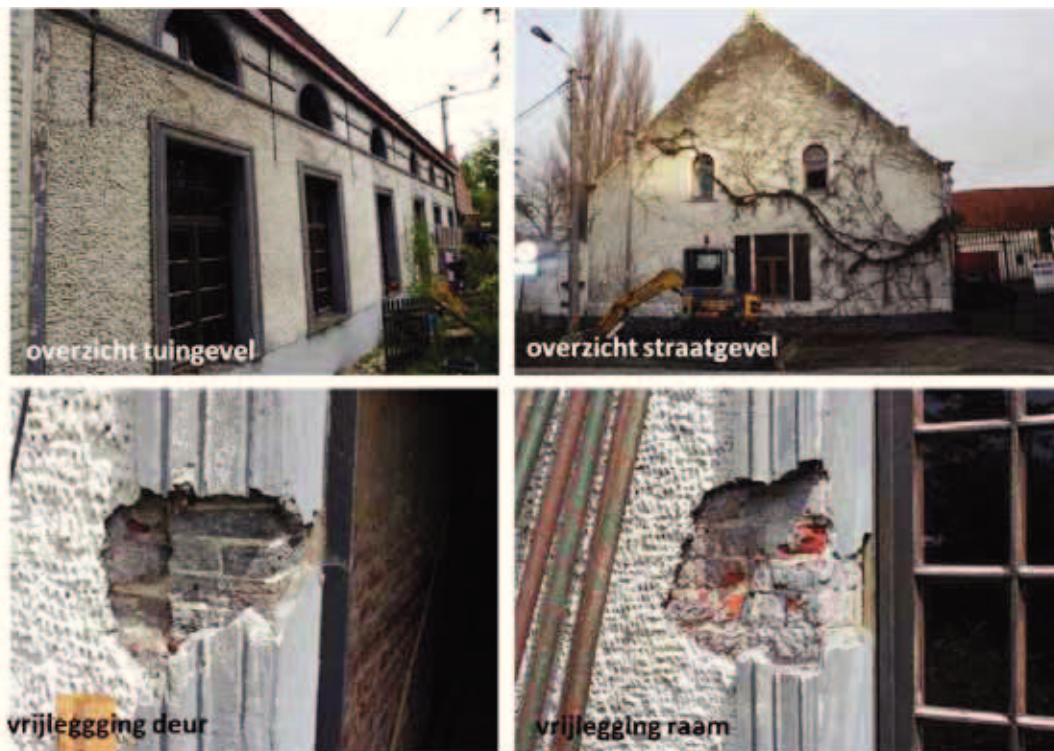
5. De tuin- en straatgevel van het woonhuis is afgewerkt met een rotspleister op basis van cement (visuele analyse), de dikte van beide muren is ook opvallend dikker dan de overige muren van het woonhuis. De ramen en deur van de tuingevel hebben een gecementeerde omlijsting, ook vinden we horizontale uitgewerkte banden op de gevel terug. De ramen aan de straatgevel hebben dit ook (hoewel geen kleuraccent), banden vinden we hier niet terug. Om de rotspleister op de gevel beter te kunnen begrijpen werden er drie vrijleggingen gedaan ter hoogte van de dagkanten van één raam en één deur van de tuingevel en één raam van de straatgevel. Ter hoogte van de deur bevond zich onder de gecementeerde band een gemetselde omlijsting in grijze bakstenen. Dit geeft aan dat de rotspleister niet origineel is en dat de gevel vroeger vermoedelijk niet afgewerkt was met een pleister- of kaleilaag gezien er hier geen sporen van teruggevonden worden op de grijze steen aan de deur. Rondom de ramen vinden we deze grijze steen niet terug. Deze bevinding doet ons ook veronderstellen dat er geen bijkomende steen aan de buitenzijde van de muur werd toegevoegd. We vermoeden dat de rotspleister werd aangebracht op het eind van de 19 eeuw – in dezelfde periode als waarin het dak van het woonhuis werd aangepakt. De ontdekking van het portlandcement in het midden van de 19<sup>e</sup> eeuw is hierbij ook een belangrijke indicatie.

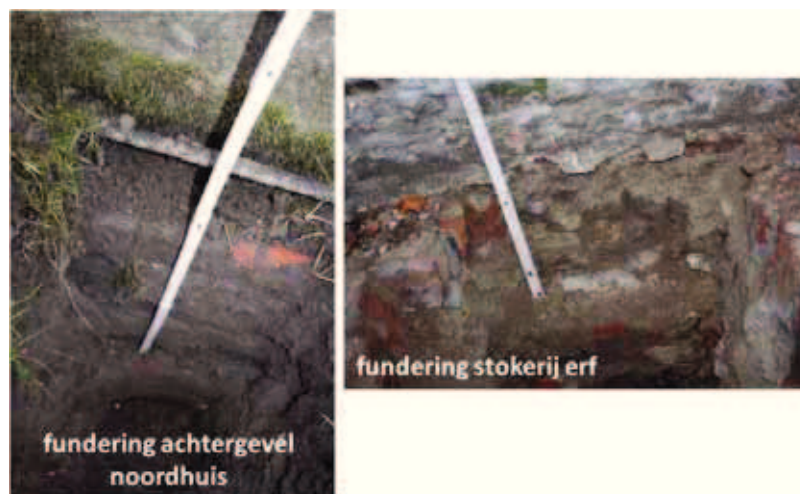
6. De aanzet van de funderingen werd onderzocht. De funderingsaanzetten hebben een gemiddelde diepte van 60cm, ter hoogte van de stokerij aan de zijde van het erf wordt de minst diepe fundering teruggevonden zijnde ongeveer 40cm.

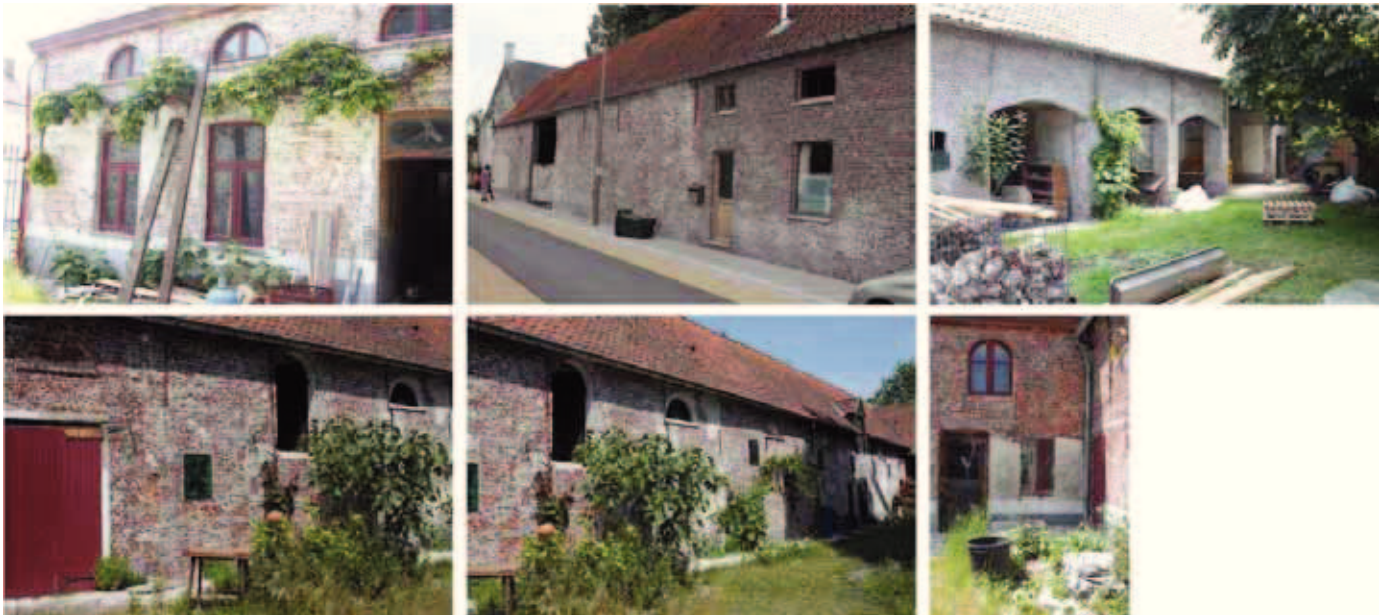
7. Ondertussen werden de werken voor het verwijderen van de meerdere kalkverflagen en synthetische verflagen reeds uitgevoerd, zoals beschreven in de machtigingsaanvraag (dd 09/10/2014 ). Er werd een straaltechniek toegepast op de gevels, waarmee de meerlaagse schilderafwerking werd verwijderd. De verflagen werden zowel op de buiten- als op de binnengevel verwijderd.

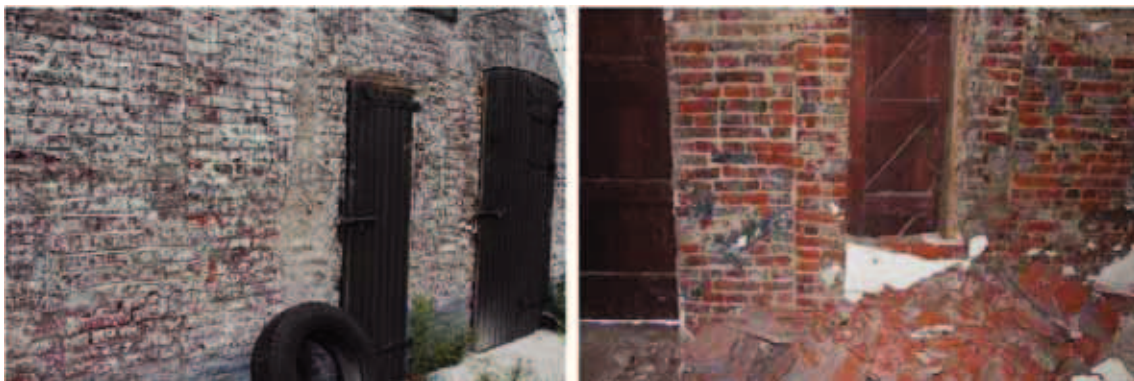
8. Bij het noordhuis zullen er bijkomende opmetingen uitgevoerd worden. De inrichting (invulling als brasserie) werd verwijderd en de schilderlagen werden eraf gehaald. Hierdoor werd een nieuw spoor zichtbaar thv R 8.10. Dit leidt tot nieuwe inzichten, dat de oorspronkelijke deur toch groter was. Het is logisch om deze opening groter te maken, gelijk met het bouwspoor.

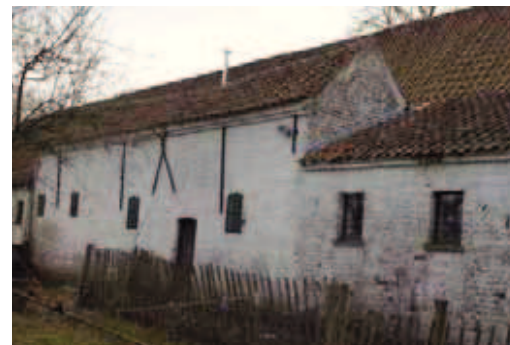
Foto 6a en 6b: bouwnaad tussen de originele achterbouw en de later toegevoegde annexen.

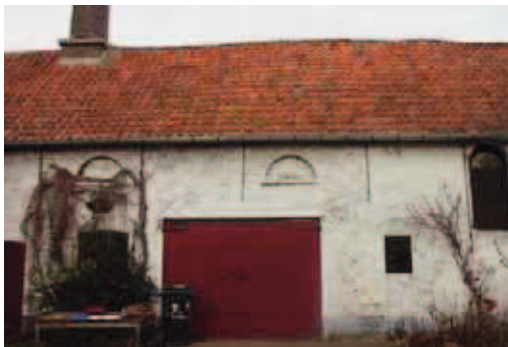
Foto 7

Foto 7: hier vinden we een verticale bouwnaad terug in de gevel. Vermoedelijk is dit gekoppeld aan de annex die we op de popp kaart zien verschijnen.

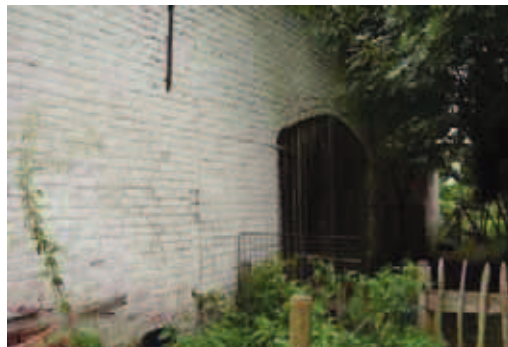
Foto 8

Foto 8: bouwnaad in tuingevel oostelijke vleugel. Deze vleugel werd later toegevoegd, het zou kunnen dat de aaneenkoppeling van de oostelijke en noordelijke vleugel niet samen is gebouwd met de bouw van de oostelijke vleugel.

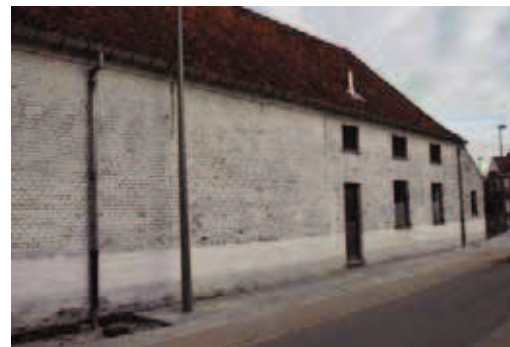
Foto 9

Foto 9: bouwnaad in straatgevel van de straatvleugel. Wijst op de drastische verbouwing die de voormalige arbeidershuisjes hebben ondergaan op het eind van de twintigste eeuw. Hierbij werd de gevel 'gereconstrueerd' met een binnen- en buitenspouwblad. De positie en grootte van de originele ramen werd hierbij wel gerespecteerd.

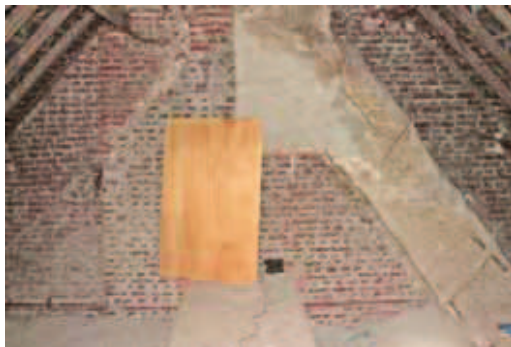
Foto 10

Foto 10/11/12/13: sporen van ophoging van de tipgevels van het woonhuis in meerdere fases, ter hoogte van de binnengevels.

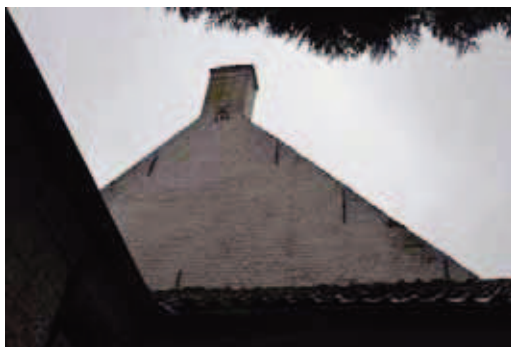
Foto 14

Foto 14: spoor van het ophogen van de tipgevel, ter hoogte van de buitengevel.

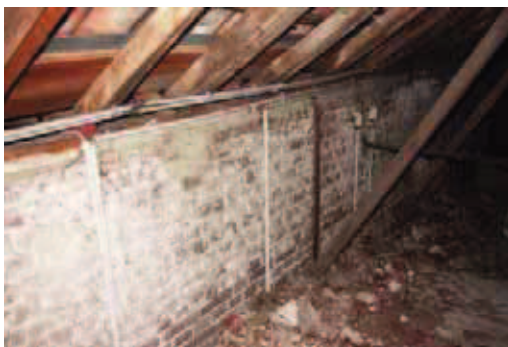
Foto 15

Foto 15: De onderste drie rijen bakstenen verspringen ten opzicht van de rest van het metselwerk. Dit toont aan de tuingevel (en de erfgevel) van de noordelijke vleugel werd verhoogd (de duidelijk opgehoogde tipgevels - zie foto 17 en 18 - bevestigen dit). Bovendien zien we ook een bouwnaad op as 10, ter hoogte van de muur in de hoofdvleugel.

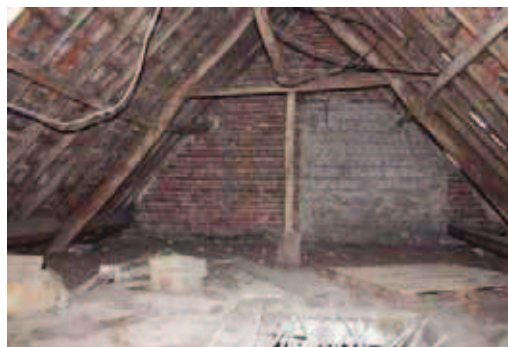
Foto 16a

Foto 16a/b: muur op as 10: hier vinden we geen sporen van ophogingen wat ons doet concluderen dat de initiële vleugel van as 9 tot en met as 14 liep. Dit komt qua schaal en verhouding overeen met de vleugels die getekend zijn op de Ferraris en Popp kaart. We vermoeden dat deze muur tijdens de 19<sup>e</sup> eeuw is gemetseld, samen met het verhogen van de gevels en de noordelijke aanbouw.

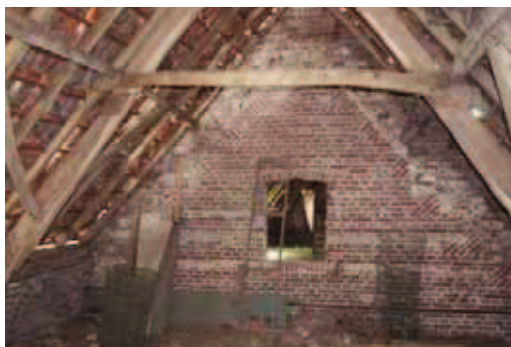
Foto 17a

Foto 17 a/b: duidelijk opgemetste tipgevel. De metselwerkmotieven en spekbanden die we terugzien op foto 17a toont aan dat het om een buitengevel ging. Behoort tot de 18<sup>e</sup> eeuwse hoevestructuur.

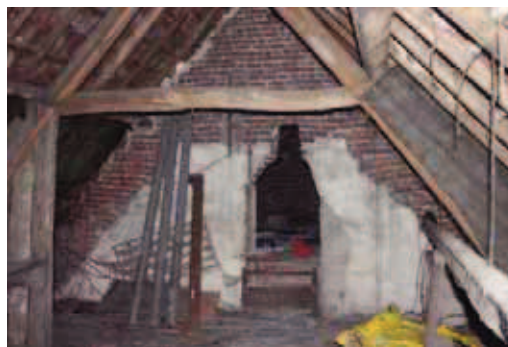
Foto 18a

Foto 18a/b: duidelijk opgemetste tipgevel. Geen specifieke metselwerkmotieven terug te vinden.

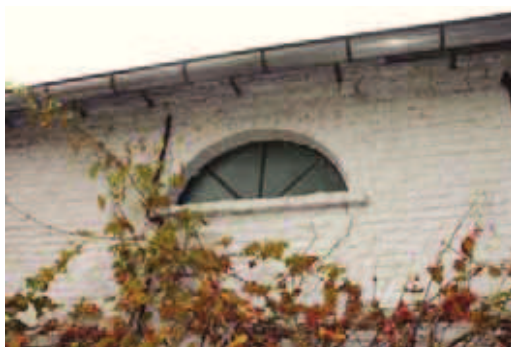
Foto 19a

Foto 19a/b: Het oude ophangsystemen van de voormalige (zinken) hanggoten vinden we nog terug op de gevels aan de erfzijde van de noordelijke en oostelijke vleugel (goot wordt achteraan ondersteund met stalen beugels). Op onderstaande foto, die dateert van 1975, zien we dat de straatgevel van de schuur nog geen goot had. Vandaag zien we hier een zinken hanggoot waarvan de beugels worden ondersteund met stalen pinnen. Ook op de erfgevels zien we plaatselijk deze stalen pinnen terugkomen. Vermoedelijk werden de zinken hanggoten na 1975 hersteld/vernieuwd.

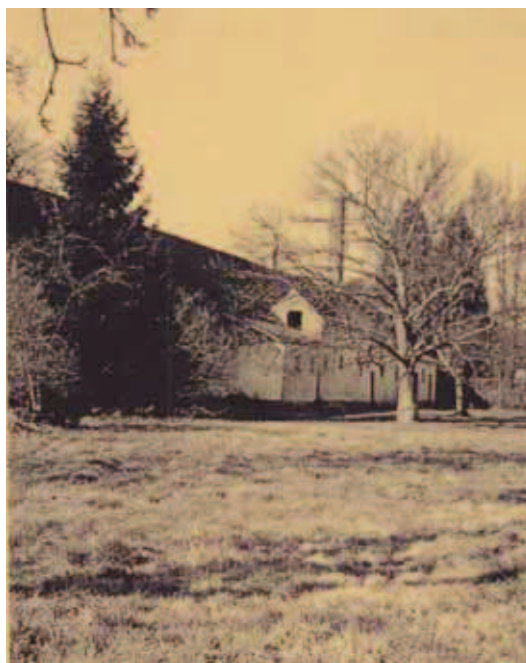
Foto uit 2005 van de boomgaard. Een imposante fruitboom waar nu geen sporen meer van zijn.

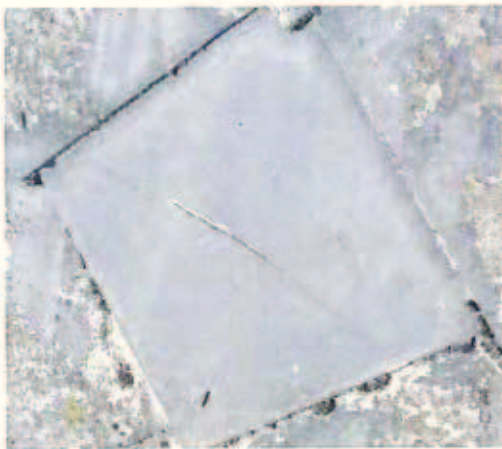
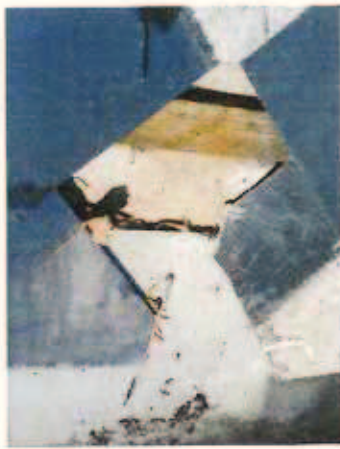
| - plaatselijk | M | | | | <p>Plaatselijk zijn enkele gebarsten leien merkbaar en meerdere gebroken leien zijn met een elastische voegkit dichtgemaakt.</p> <p>Eén lei was uitgeschoven en is door ons teruggeplaatst.</p> |
| - belangrijk!! | | | | | <p>De vezelcementleien zijn oud en bevatten ongetwijfeld asbestvezels. Deze zijn uiterst kankerverwekkend. Het is raadzaam op vrij korte termijn het dak volledig te ontmantelen en de oude leien te vervangen door de originele dakbedekking. Het is raadzaam na te gaan welke historische dakbedekking vroeger aanwezig is geweest. Neem daarom contact op met de dienst onroerend erfgoed Vlaanderen. <a href="http://www.onroerenderfgoed.be">www.onroerenderfgoed.be</a>.</p> <p>Bij het verwijderen van de leien dienende nodige maatregelen te worden genomen om geen gezondheidsrisico te lopen. Het dragen van gepaste veiligheidskledij en schoenen, een mondmasker van het type MP3 en een veiligheidsbril zijn aangewezen.</p> |

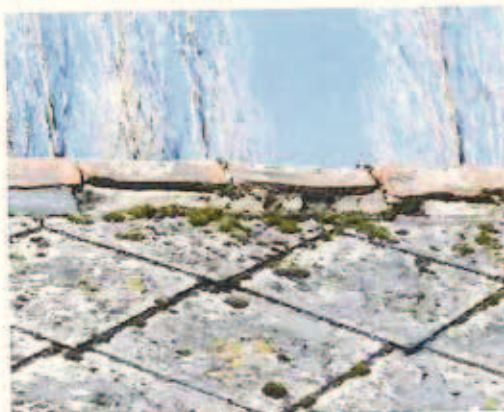
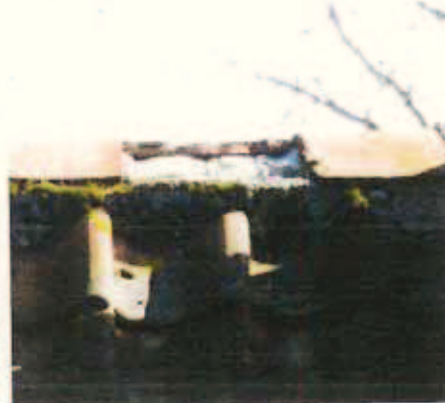
Het betreft halfronde keramische nokpannen die in een mortelbed zijn gelegd.

Meerdere pannen zijn losgekomen van het mortelbed en de aanstrijkmortel is algemeen verbrokken en valt uit. Eén pan is gebroken en gedeeltelijk weggevallen.

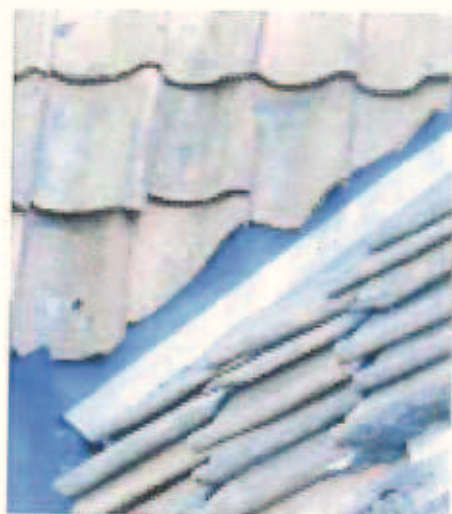
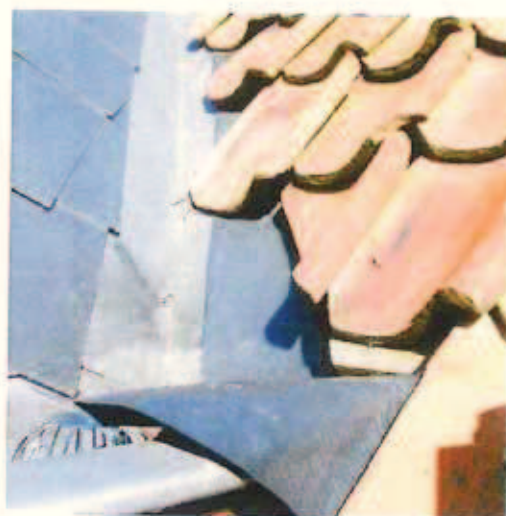
De kilkepers zijn recent voorzien van een nieuwe zinken bekleding. Het zink is in orde, maar de aansluitingen met een kunststoffolie zijn slordig uitgevoerd. Zowat overal komt de folie bloot te liggen op het zink.

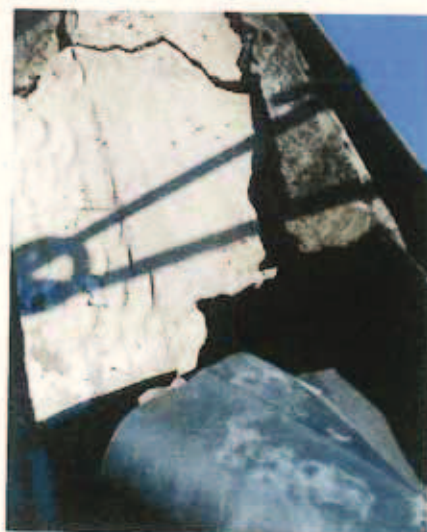
## 1.2.4. Topgevelbeëindiging

Het betreft de afwerking van de westgevel van het hoofdgebouw.

De randleien zijn met een cementzoom aangestroken. Plaatselijk komen barsten in de cementering voor en ter hoogte van de vernieuwde dakgoot (zuidwesthoek) is de zoom niet vernieuwd. Plaatselijk het gat dichten is nodig om vogels te verhinderen daar te nestelen.

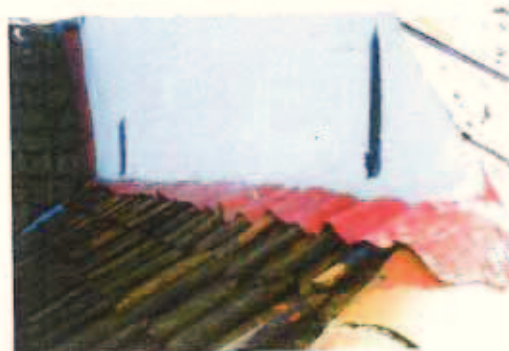
## 1.2.6. Opgaand muurwerk

Het betreft de afwerking tegen de noordgevel van het hoofdgebouw.

Bovenaan het pannendak is een loden solin (slab) in de muur aangebracht. De toestand is regendicht maar de werken zijn slordig uitgevoerd.

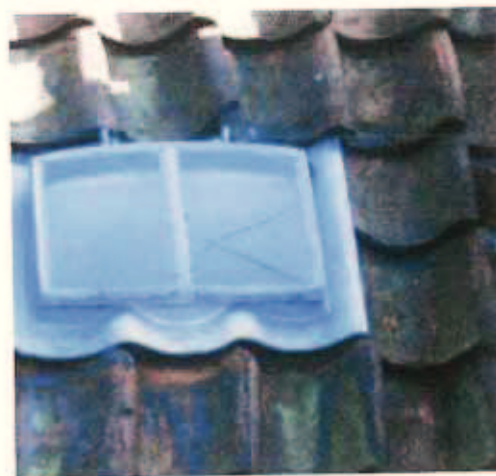
Het betreft de dakvensters (ZAMAC-legering) in de noordelijke – en oostelijke dakvlakken van het keukengedeelte.

Beide raampjes zijn in goede staat en zijn goed in de dakvlakken ingewerkt. Van het raam in het noordelijke dakvlak is het glas gebarsten.

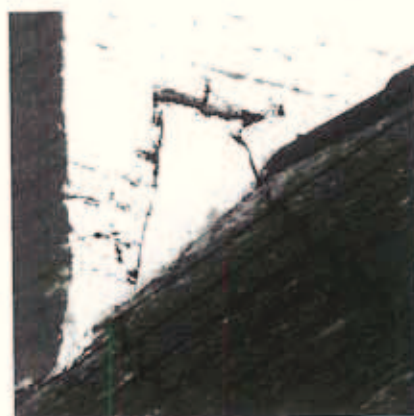
Van de middelste schoorsteen is een gedeelte van het voegwerk na het plaatsen van de traploketten niet uitgevoerd.

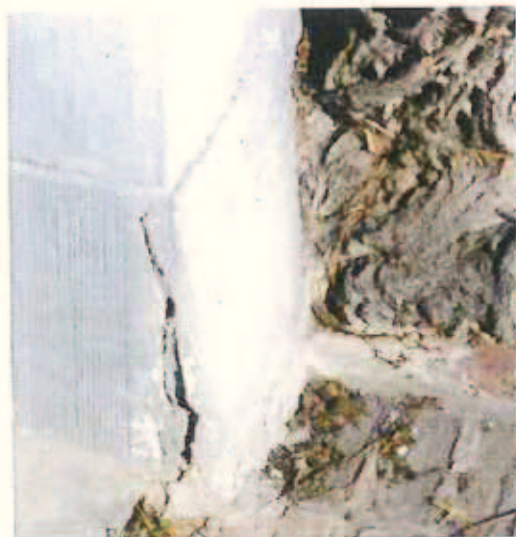
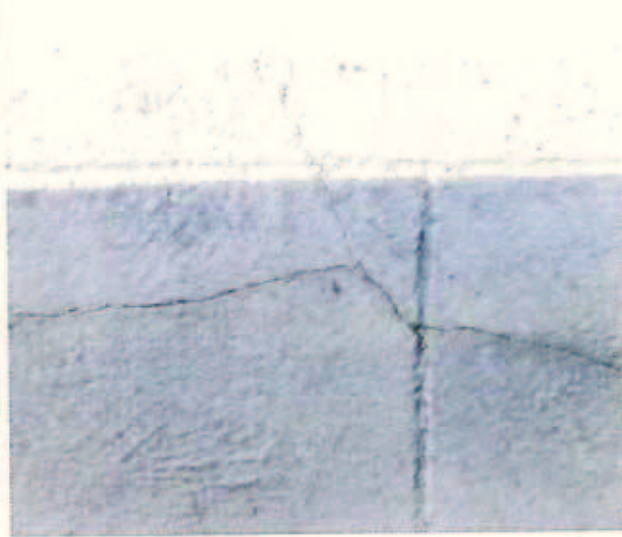
Het pleisterwerk is algemeen in goede staat. Plaatselijk komen enkele zettingsbarsten voor en ter hoogte van de stam van de "Blauwe regen" is een stuk plint (vermoedelijk door worteldruk) losgekomen.

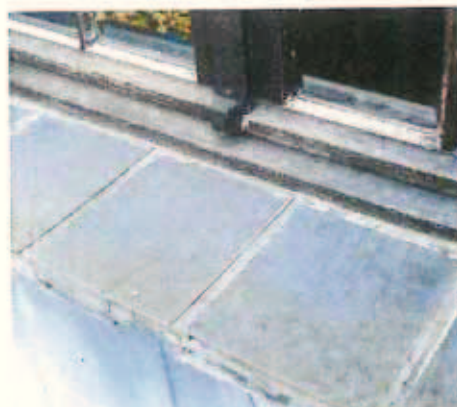
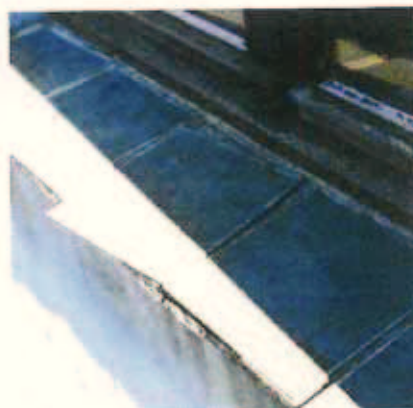
Het betreft de afwerking van de raamdorpels op de noordgevel.

Op de bestaande dorpels zijn asbestleien geplaatst. Deze komen op meerdere plaatsen los en kunnen best worden verwijderd.

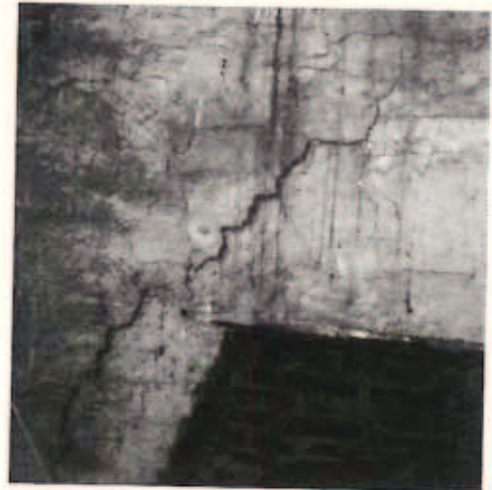
De binnenmuren zijn algemeen in goede staat. Ter hoogte van de meest westelijke schoorsteen is het blootstaande metselwerk op de zolder gebarsten. Er is vrij veel roetdoorslag merkbaar. Plaatselijk de barst dichtvoegen is raadzaam.

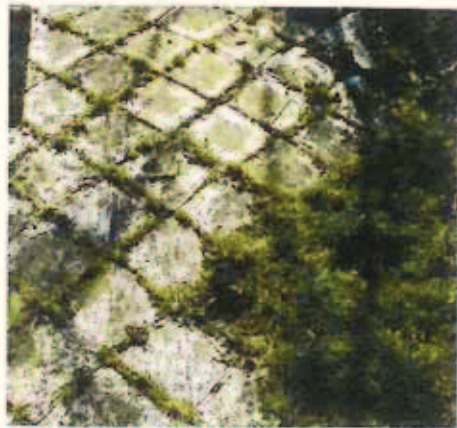
| | | | | | | Het tegelpad is op meerdere plaatsen wat verzakt, veel tegels liggen los en er is felle grasgroei merkbaar in de voegen. Op termijn het pad vernieuwen is raadzaam. |

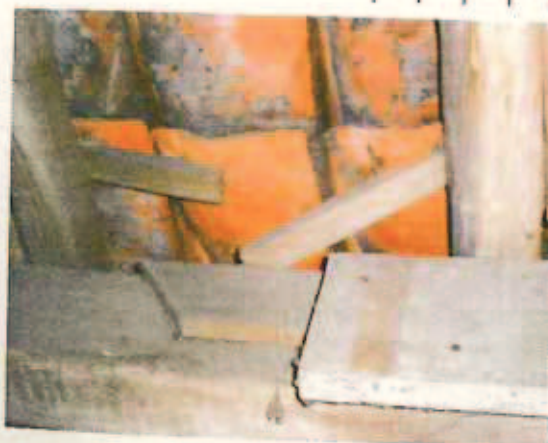
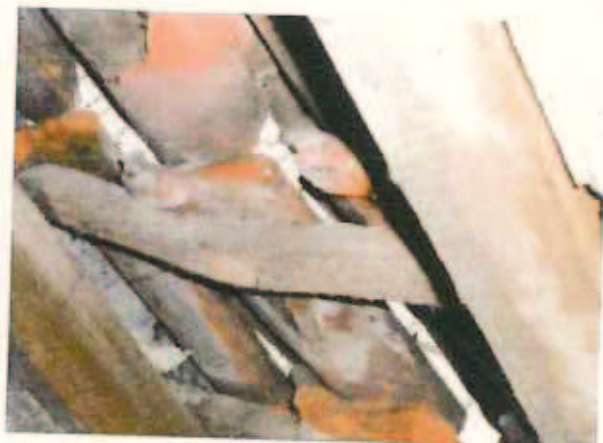
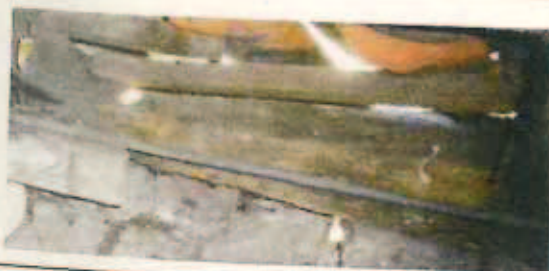
De pannen zijn oud maar kunnen bij het eventueel herleggen gerecupereerd worden. Verspreid komen pannen voor met afschilferend oppervlak (vorstschade). Ook zijn meerdere pannen licht beschadigd.

Op meerdere plaatsen zijn de panlatten beschadigd, fel verzwakt of doorgeknakt. Daardoor dreigen pannen af te schuiven. Een onderdakbeplating is, behalve op het vernieuwde dak van de zuidwesthoek, niet aanwezig.

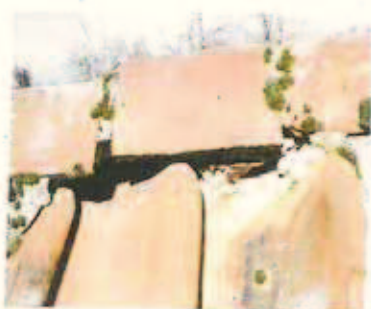
Vele nokken zijn uit het mortelbed losgekomen en de aanstrijkmortel is fel gebarsten en brokkelt op vele plaatsen uit.

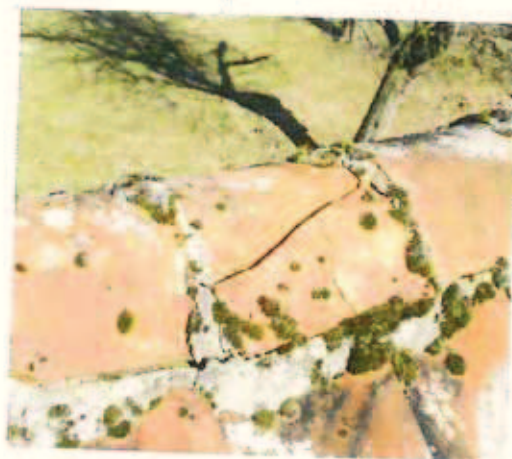
Algemeen zijn de nokken in redelijke staat en behoudens mosgroei op de aanstrijkzoom en plaatselijk gebarsten mortel kunnen ze nog geruime tijd standhouden. Op enkele plaatsen komt afschilfering voor door vorstschade en sporadisch is een nokpan gebarsten.

Dit leidt evenwel niet tot grote waterinfiltratie.

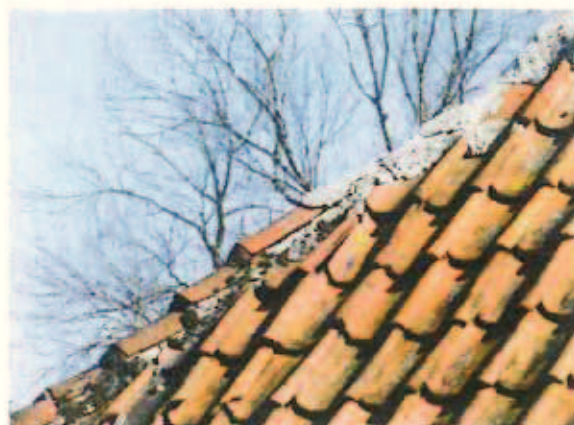
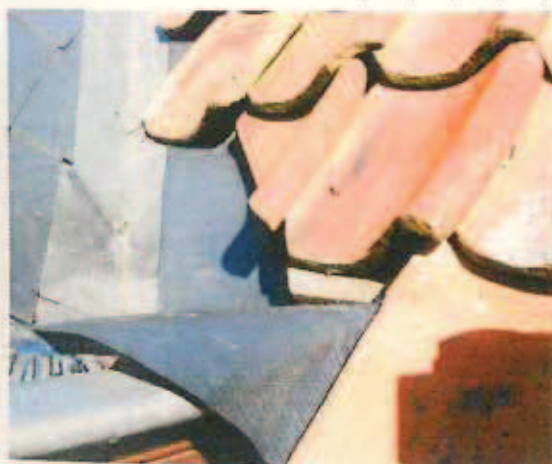
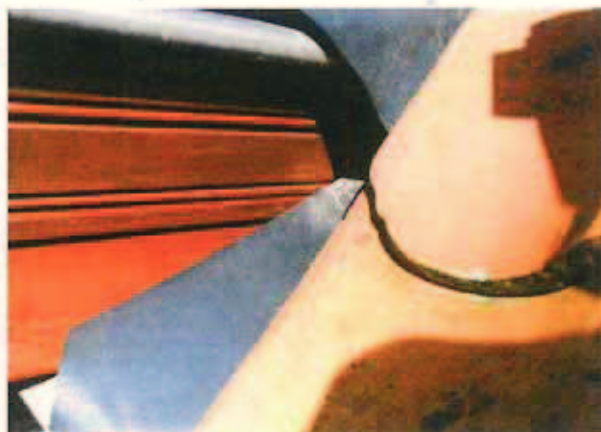
Het betreft de kilgoten van de noordhoek in aansluiting met de woning en de twee tegenoverliggende goten van de stallen.

Alle kilgoten zijn vernieuwd en met zink bekleed. Het zink is in goede staat.

In aansluiting met de pannen is een extra kunststoffolie geplaatst. De folie komt op meerdere plaatsen ver onder de pannen uit. Het werk is eerder slordig uitgevoerd.

Ter hoogte van de hoek van de bakgoot van de woning en het dakvlak van de stokerij is geen zinken aansluiting geplaatst en moet het water enkel over de kunststoffolie lopen om in de goot terecht te komen. Deze uitvoering is zeer matig afgewerkt en niet duurzaam.

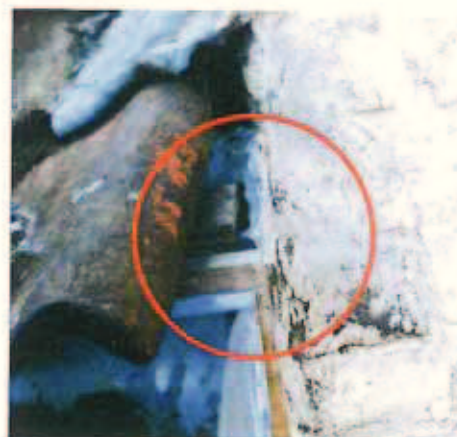
Ter hoogte van de aansluiting van het bijgebouw met de gevel van het verhoogde stokerijdak is het lood onvoldoende ver aangebracht zodat hemelwater op de ondersteuningselementen onder de pannen kan terechtkomen. Het aanbrengen van een bijkomende loden slab is raadzaam.

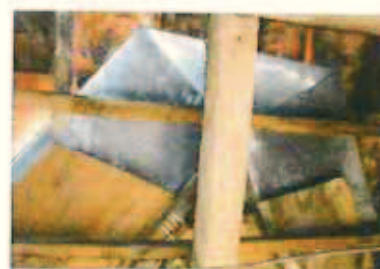
Het betreft de dakkapel op de binnenkoer in het westelijk dakvlak van de stallen.

Constructief is het houtwerk in goede staat. De kilgoot is recent vernieuwd in zink. De uitvoering is vrij slordig en de goot is in verhouding tot de kapel zeer ruim. De gootbebording onder het zink is onvoldoende zodat op termijn het zink gemakkelijk kan doorzakken.

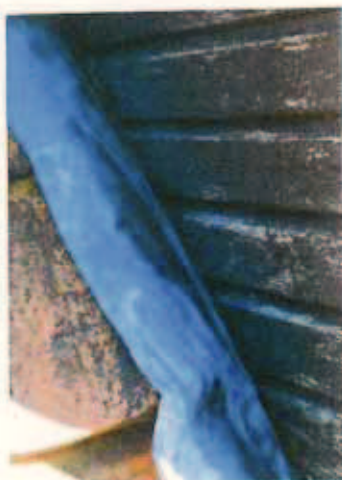
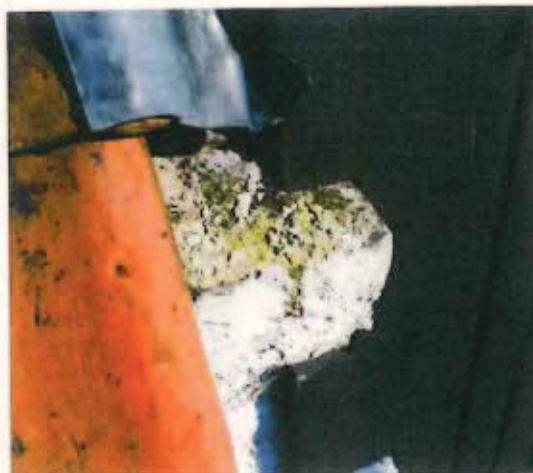
De wangen zijn beschoten met houten planken. De aansluiting met het pannendak is met een loden slab uitgevoerd. De slab is vrij diep verzonken en zeer smal. Het hout van de wangen komt te diep over de slab zodat water gemakkelijk kan opgezogen worden door het hout. De loden slab komt niet ver genoeg over de pannenrand waardoor water op de muur lekt. Het aanbrengen van een extra afdekslab is raadzaam.

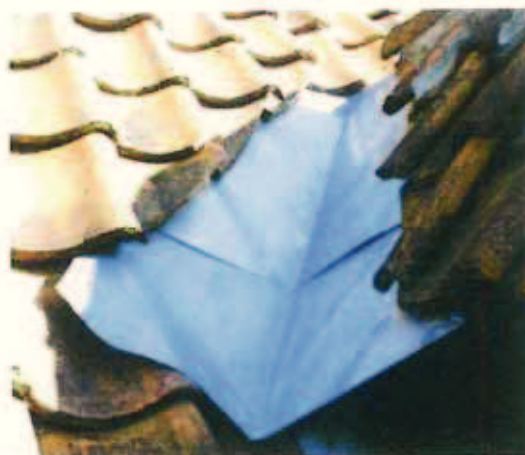
Het dak met Boomse pannen is in orde, maar de pannen komen onvoldoende ver over de kilgoot.

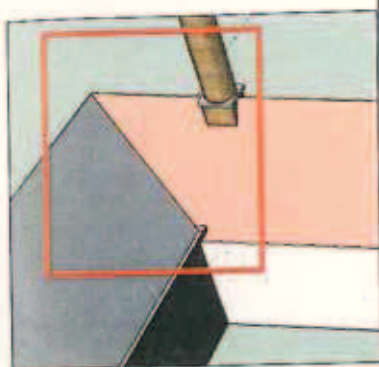
- Stokerij

Het betreft een kapconstructie hoofdzakelijk opgetrokken in olmenhout.

Onlangs is dit kapgedeelte gedeeltelijk hersteld. De werken zijn niet volgens de regels der kunst gebeurd. Eén van de aangebrachte trekkers steunt tegen de schoorsteen. Andere kepers en balken zijn onvakkundig vastgemaakt. Het geheel is vrij onstabiel. De nok is fel verbogen en plaatselijk gebroken. In het nog resterende deel aan de noordzijde van de schoorsteen rust een gording op een zeer onstabiele muur. Hier dreigt op korte termijn het geheel in te storten.
