# Beheersplan HOF TER BEEMT

Beschermd als Monument en Dorpszicht bij KB van 19 augustus 1980

## HERBESTEMMING VAN DE VIERKANTSHOEVE HOF TER BEEMT TOT EEN MEERGEZINSWONING

Hof Ter Beemt  
Omgangstraat 1, 9750 Zingem

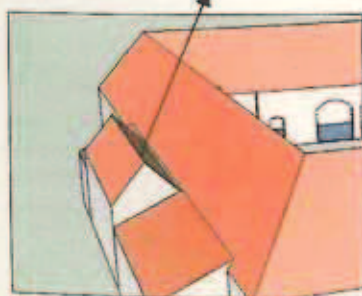
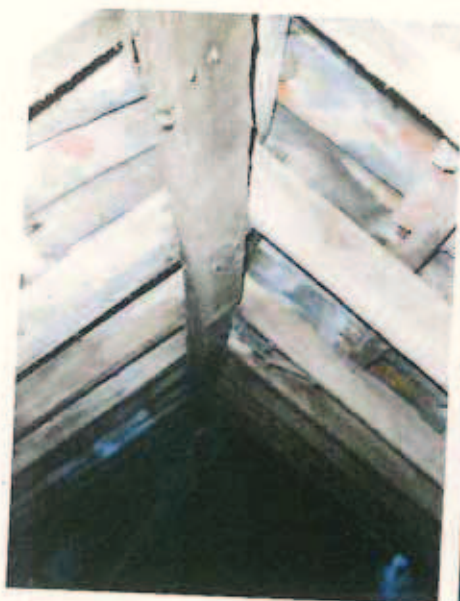
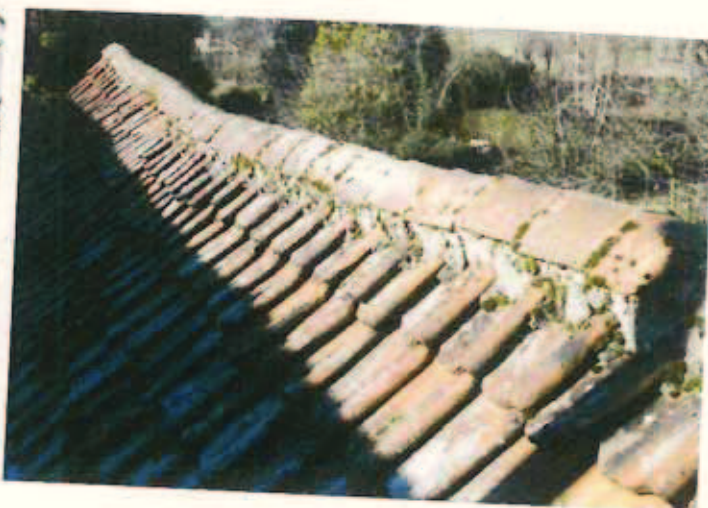
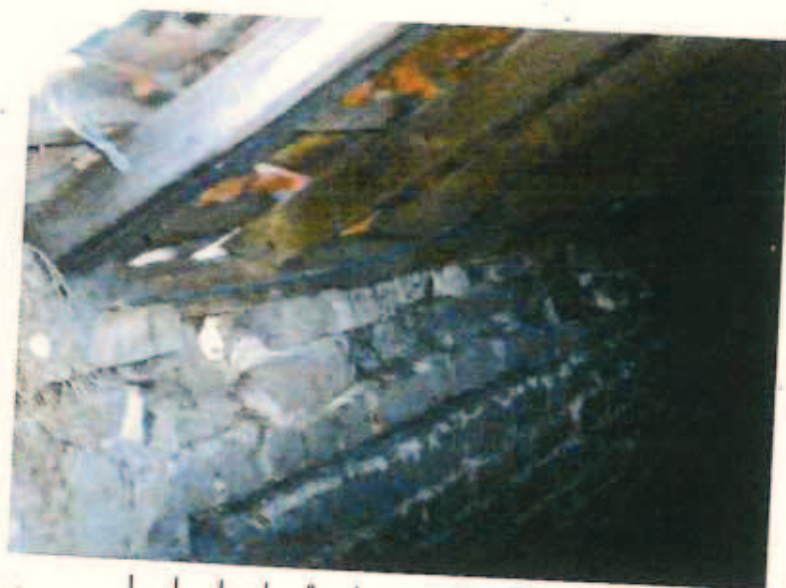
- verhoogde kapconstructie

Het kapje is omwille van een zeer fel kromgetrokken en verbogen nok reeds op verschillende plaatsen gestut. Meerdere kepers buigen fel door.

Ter hoogte van de noordelijke muurplaat is het metselwerk onstabiel waardoor de muurplaat naar buiten is verschoven en de verzakking heeft teweeg gebracht. Dit is een onstabiele situatie waardoor op vrij korte termijn het geheel kan instorten.

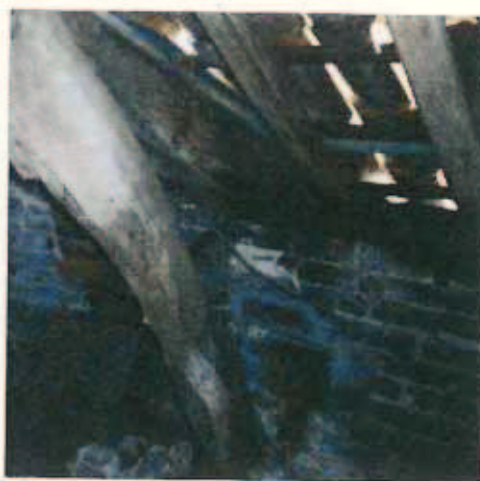
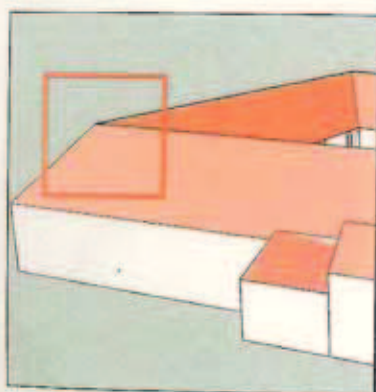
- stallen oost

Ter hoogte van de noordboomtop en nok is een vroegere herstelling van een doorgebroken keper uitgevoerd zonder evenwel de verzakking weg te werken. Op die plaats ontbreekt nog een extra keper om de panlatten te vangen; De afstand tussen de kepers is te groot waardoor opnieuw verzakkingen ontstaan.

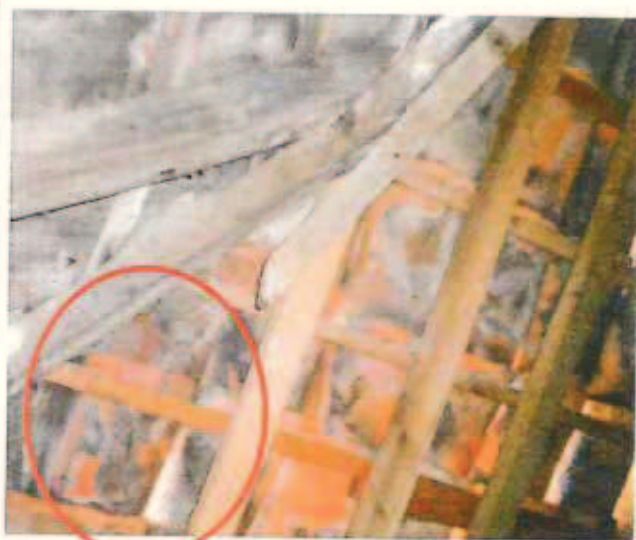
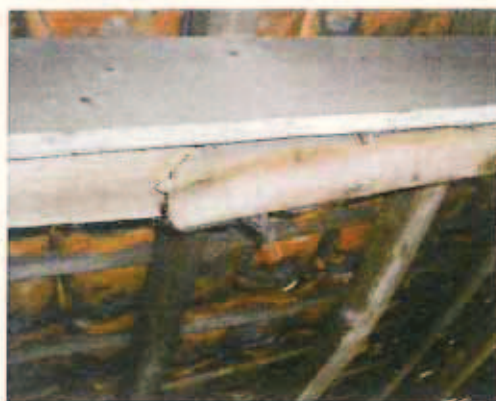
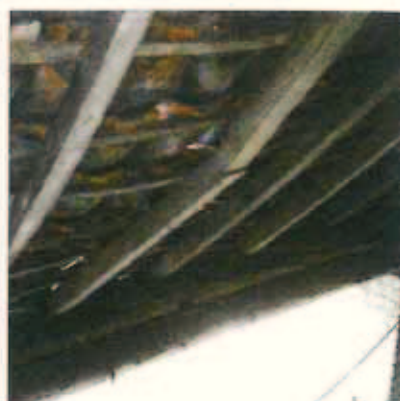
- stallen zuid

Meerdere gordingen en kepers zijn doorgebroken waardoor de kapconstructie op die plaatsen fel doorbuigt. Er zijn enkele herstellingen gebeurd in het verleden maar deze zijn onvoldoende sterk uitgevoerd.

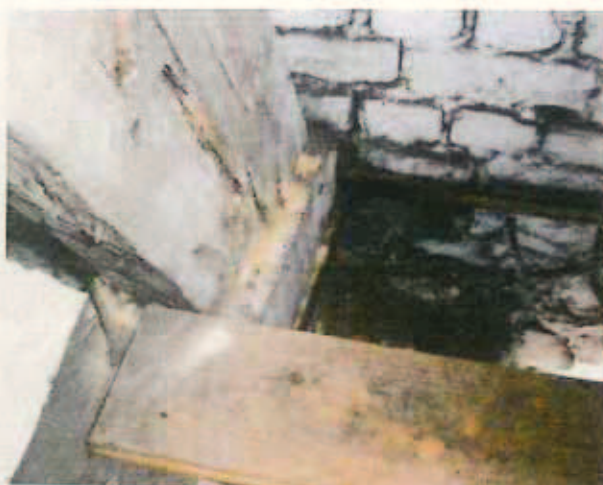
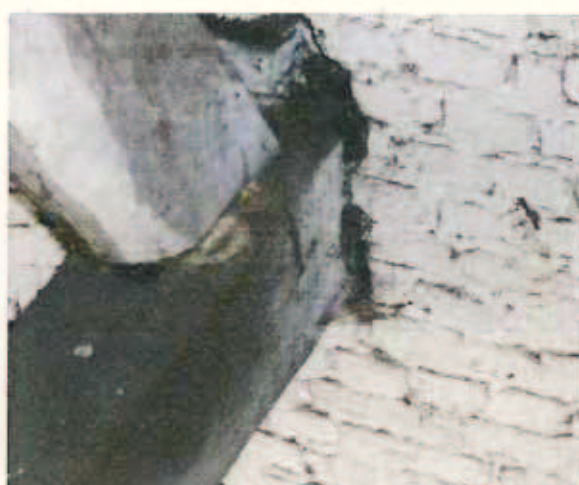
Ter hoogte van de verbinding tussen de trekbalen van de zoldering en de gebintbenen is activiteit merkbaar door houtborende insecten (kleine klopakever). Om de activiteit te stoppen is het noodzakelijk een curatieve behandeling uit te voeren.

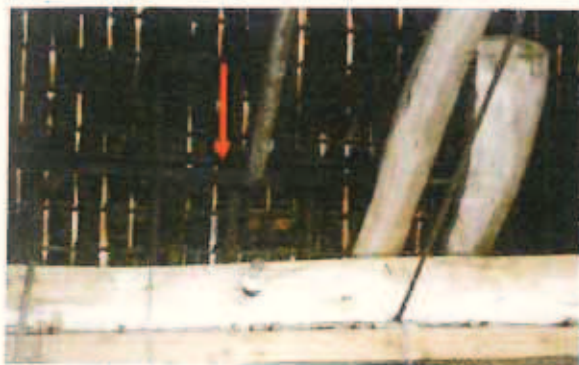
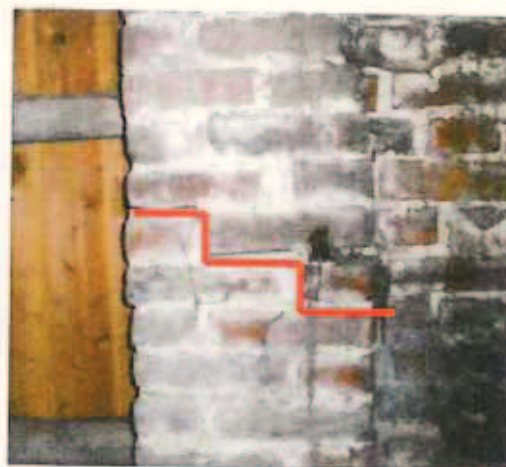
- westvleugel

Meerdere gordingen buigen fel door. Oorzaak is de dunne houtsectie.

Ter hoogte van de oplegging van de trekkers aan de schuurpoorten is het kapwerk naar buiten gedreven. Het houten linteel boven de poorten is te licht en kan de spatkrachten van het kapwerk onvoldoende dragen. Plaatselijk is het metselwerk van de pilasters naast de poorten door deze druk gebarsten.

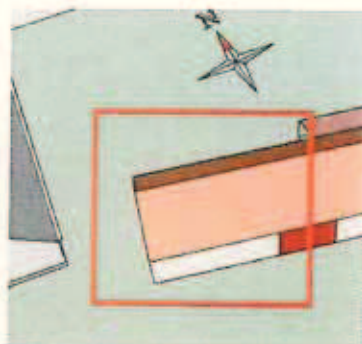
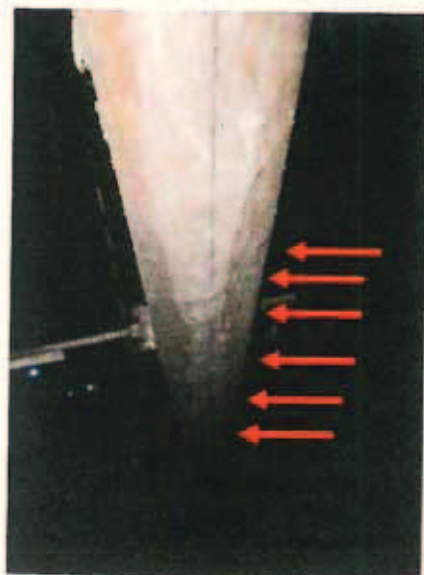
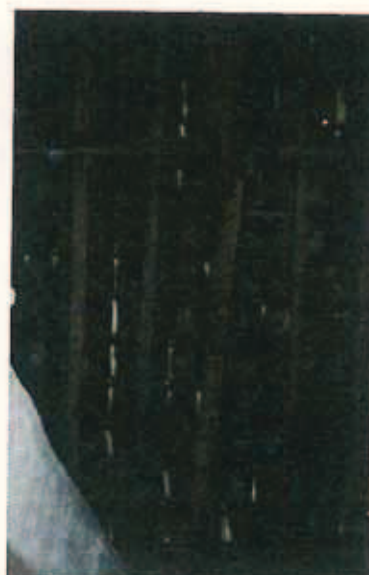
- gedeelte vanaf het noordelijk gebint

Tussen de noordelijke topgevel en het laatste gebint is het kapwerk ernstig vervormd en staat het gebint scheefgezakt. Door onstabiliteit van de gevel is de kap meegetrokken met het gevelwerk. Twee extra trekverankeringen zijn verbonden met de trekker van het laatste gebint. De trekker staat daardoor fel gekromd.

De nokbalk is ter hoogte van de oplegging op de topgevel afgebroken en fel ingerot. Daardoor is het topdeel van de kap fel verzwakt.

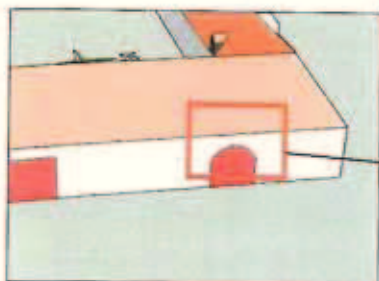
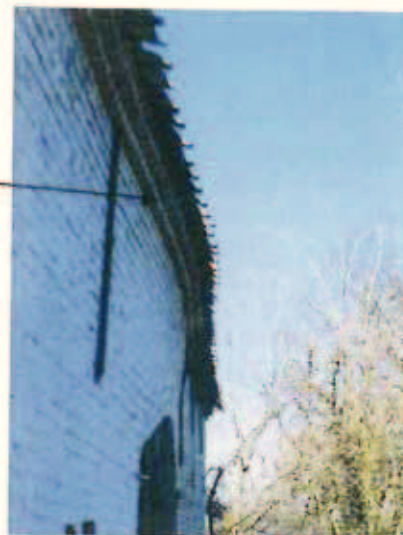
- zuidvleugel

Ter hoogte van de schuurpoorten is het metselwerk door spatkrachten van de kapconstructie fel uitgebuikt. De muurplaat ter hoogte van de poorten is te licht en vervormd door de druk.

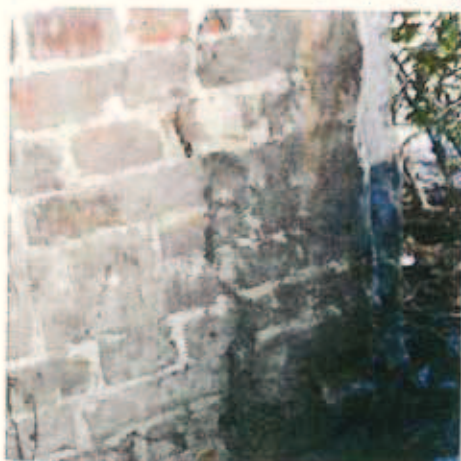
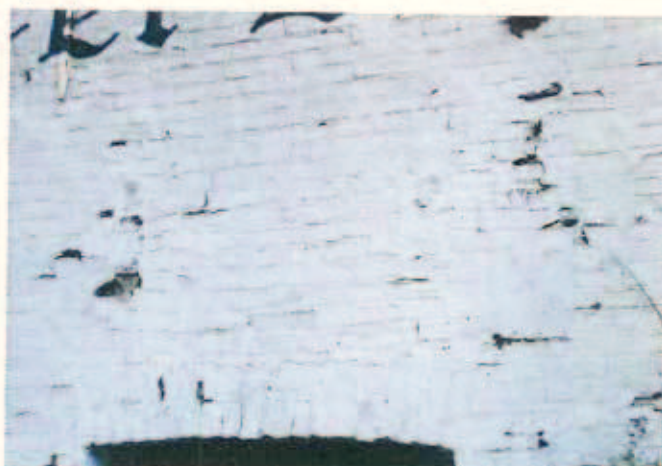
Het metselwerk is fel verbogen en gebarsten. Het voegwerk valt op vele plaatsen uit. Vermoedelijk is er onstabiliteit ter hoogte van de fundering waardoor de gevel verzakt en vervormd. De aangebrachte extra trekankers zijn onvakkundig geplaatst (zie ook rubriek nr. 3.1.). Stabiliteitswerken zijn dringend nodig.

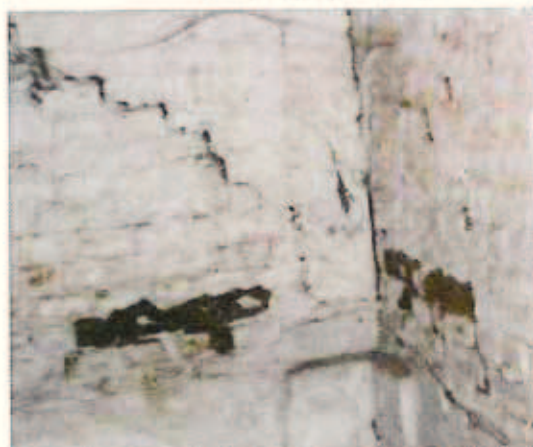
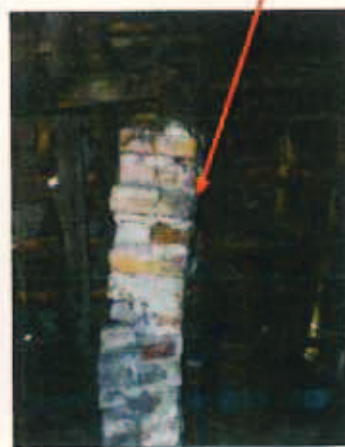
Gezien het volle metselwerk (kruisverband) manifesteren alle zettingen die van buitenaf merkbaar zijn zich ook binnen in het gebouw.

Ter hoogte van de poortpilasters en aan de noordgevel zijn de barsten fel uitgesproken en kan het metselwerk beter opnieuw worden ingebonden. Eveneens zo bij de lagen die onder de muurplaten fel naar buiten zijn geschoven. In de stokerij staat een gedeelte van de muur op instorten.

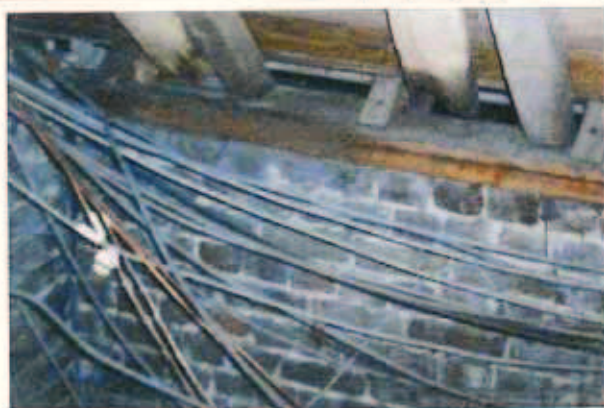
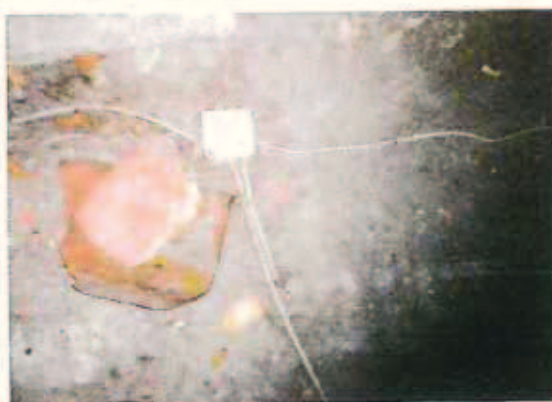
| 8.5. Andere | | | | S | Het betreft de bedrading van de elektrische installaties. |
| | | | | | Op de zolders van voornamelijk de stokerij en aanpalende stallingen komen veel elektrische kabels voor die slordig zijn aangebracht en die vermoedelijk niet conform de normen zijn inzake veiligheid. Gezien de hoeve regelmatig wordt opengesteld en bepaalde lokalen publiek gebruikt worden is de installatie van elektriciteit gebonden aan zekere veiligheidsvoorschriften. Voor meer informatie betreffende deze materie is het raadzaam een gespecialiseerde installateur te raadplegen. |

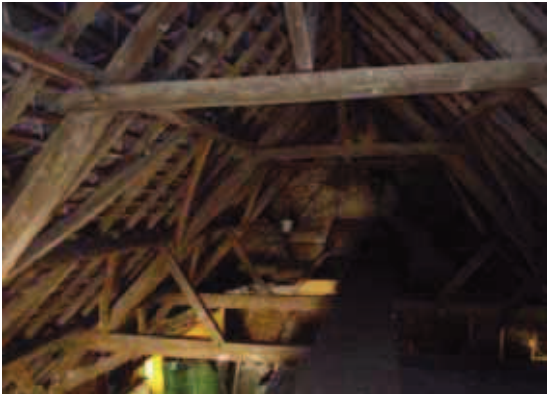
A: Het Woonhuis

De monumentale kapconstructie van de woning is algemeen nog in goede staat.

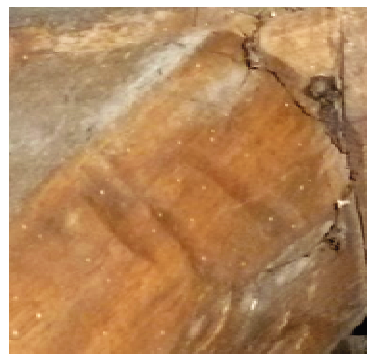
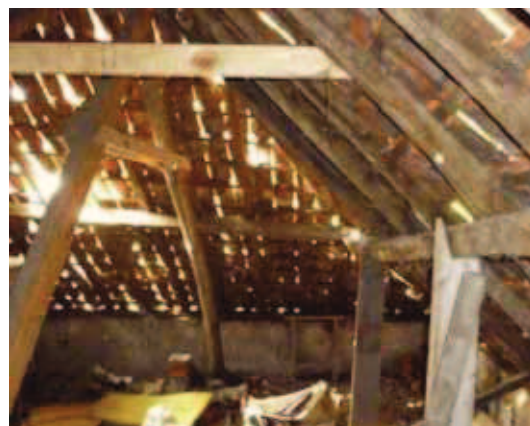
B: De Stokeri□

Wel vertonen meerdere onderdelen lichte aantasting door houtborende insecten, meer bepaald kleine klopkever (*Anobium punctatum*).

Deze aantastingen hebben slechts een geringe verzwakking van de structuur teweeggebracht, maar met het oog op het nieuwe gebruik en de eventuele afwerking van de zolder, is het aangeraden om verdere aantastingen uit te sluiten.

Hier is de kapconstructie vroeger reeds hersteld door enkele onderdelen te vervangen, maar de stabiliteit is nog niet voldoende gegarandeerd. Vroegere verzakkingen zijn onvoldoende weggewerkt en enkele onderdelen zijn te zwak om de daklasten afdoende op te vangen.

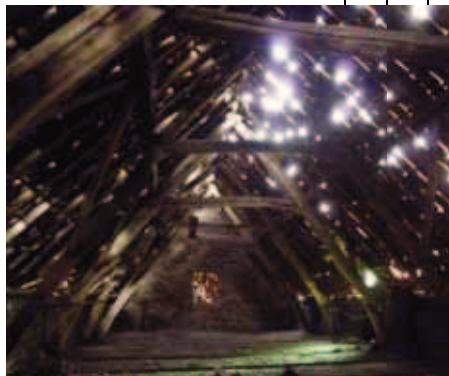
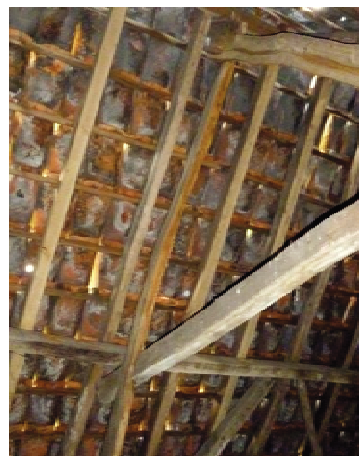
C: De Stallingen

Algemeen zijn ook de kapconstructies van de verschillende stallen tamelijk zwak gedimensioneerd en zijn vroegere verzakkingen niet hersteld.

Daar staat tegenover dat de hoofdstructuur (spanten en gordingen) historisch het meest waardevol zijn en liefst behouden blijven.

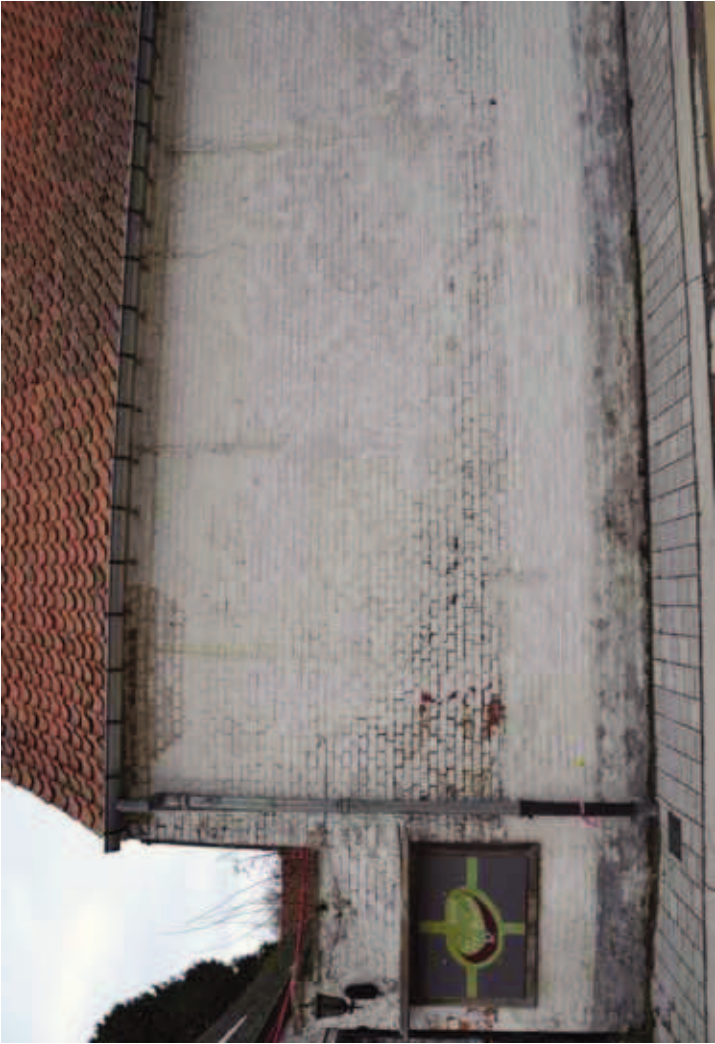
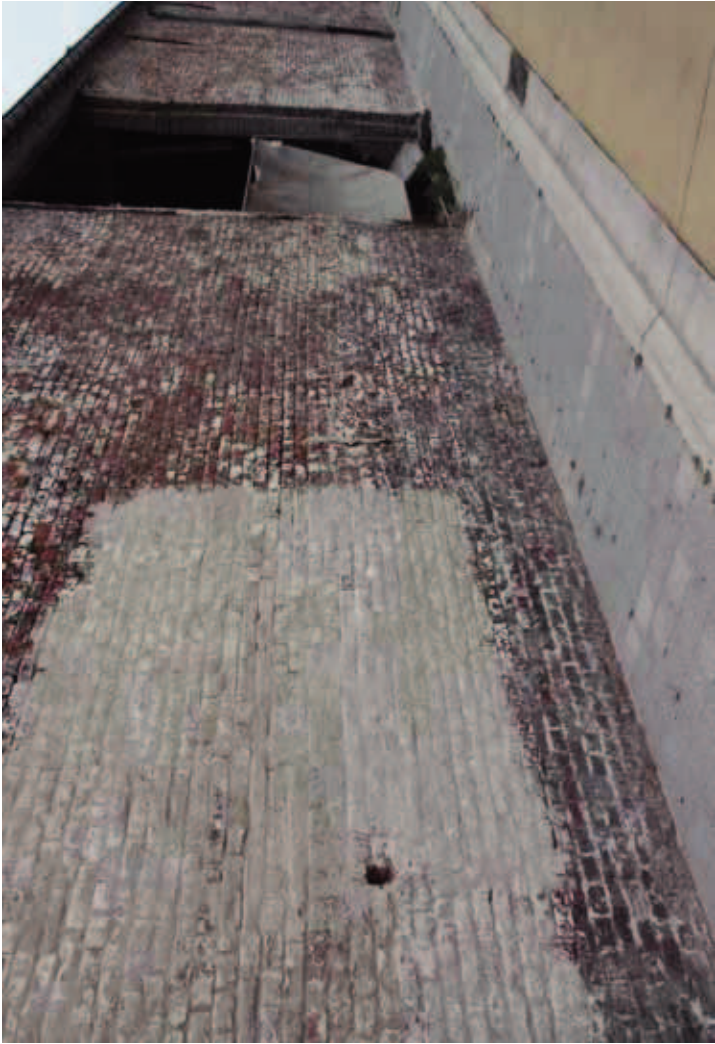
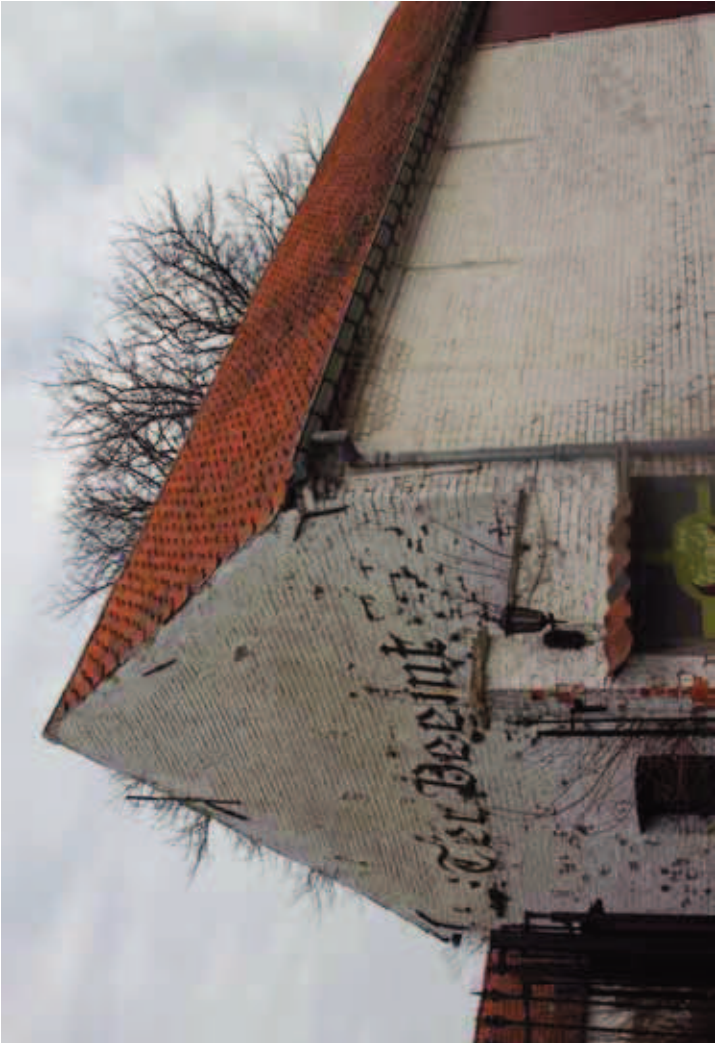
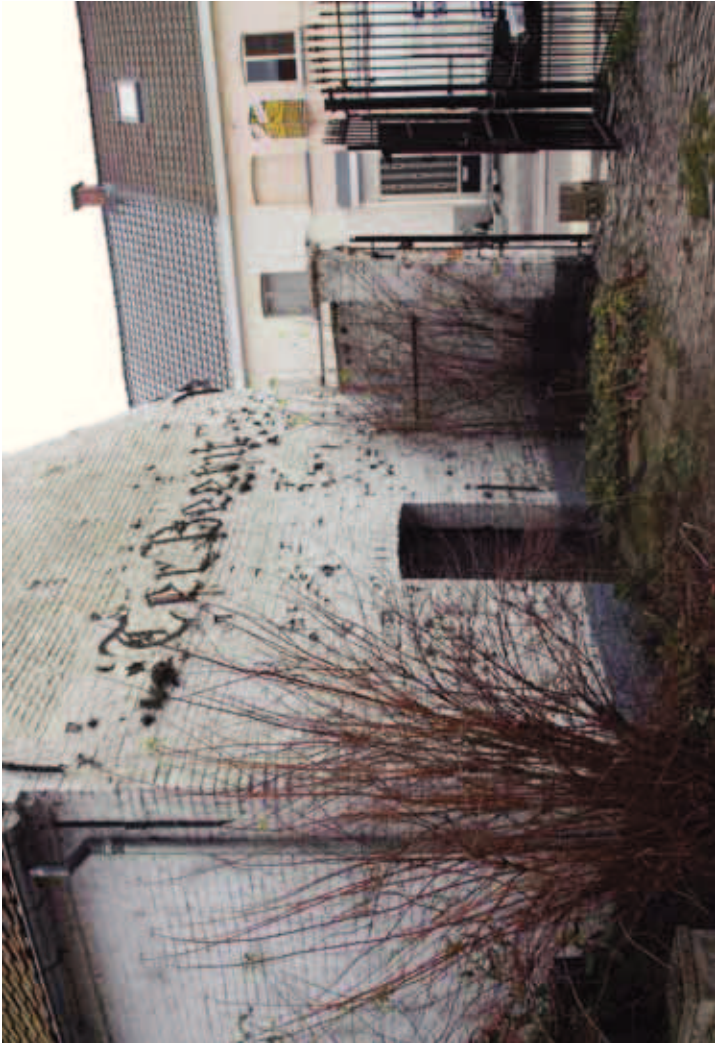
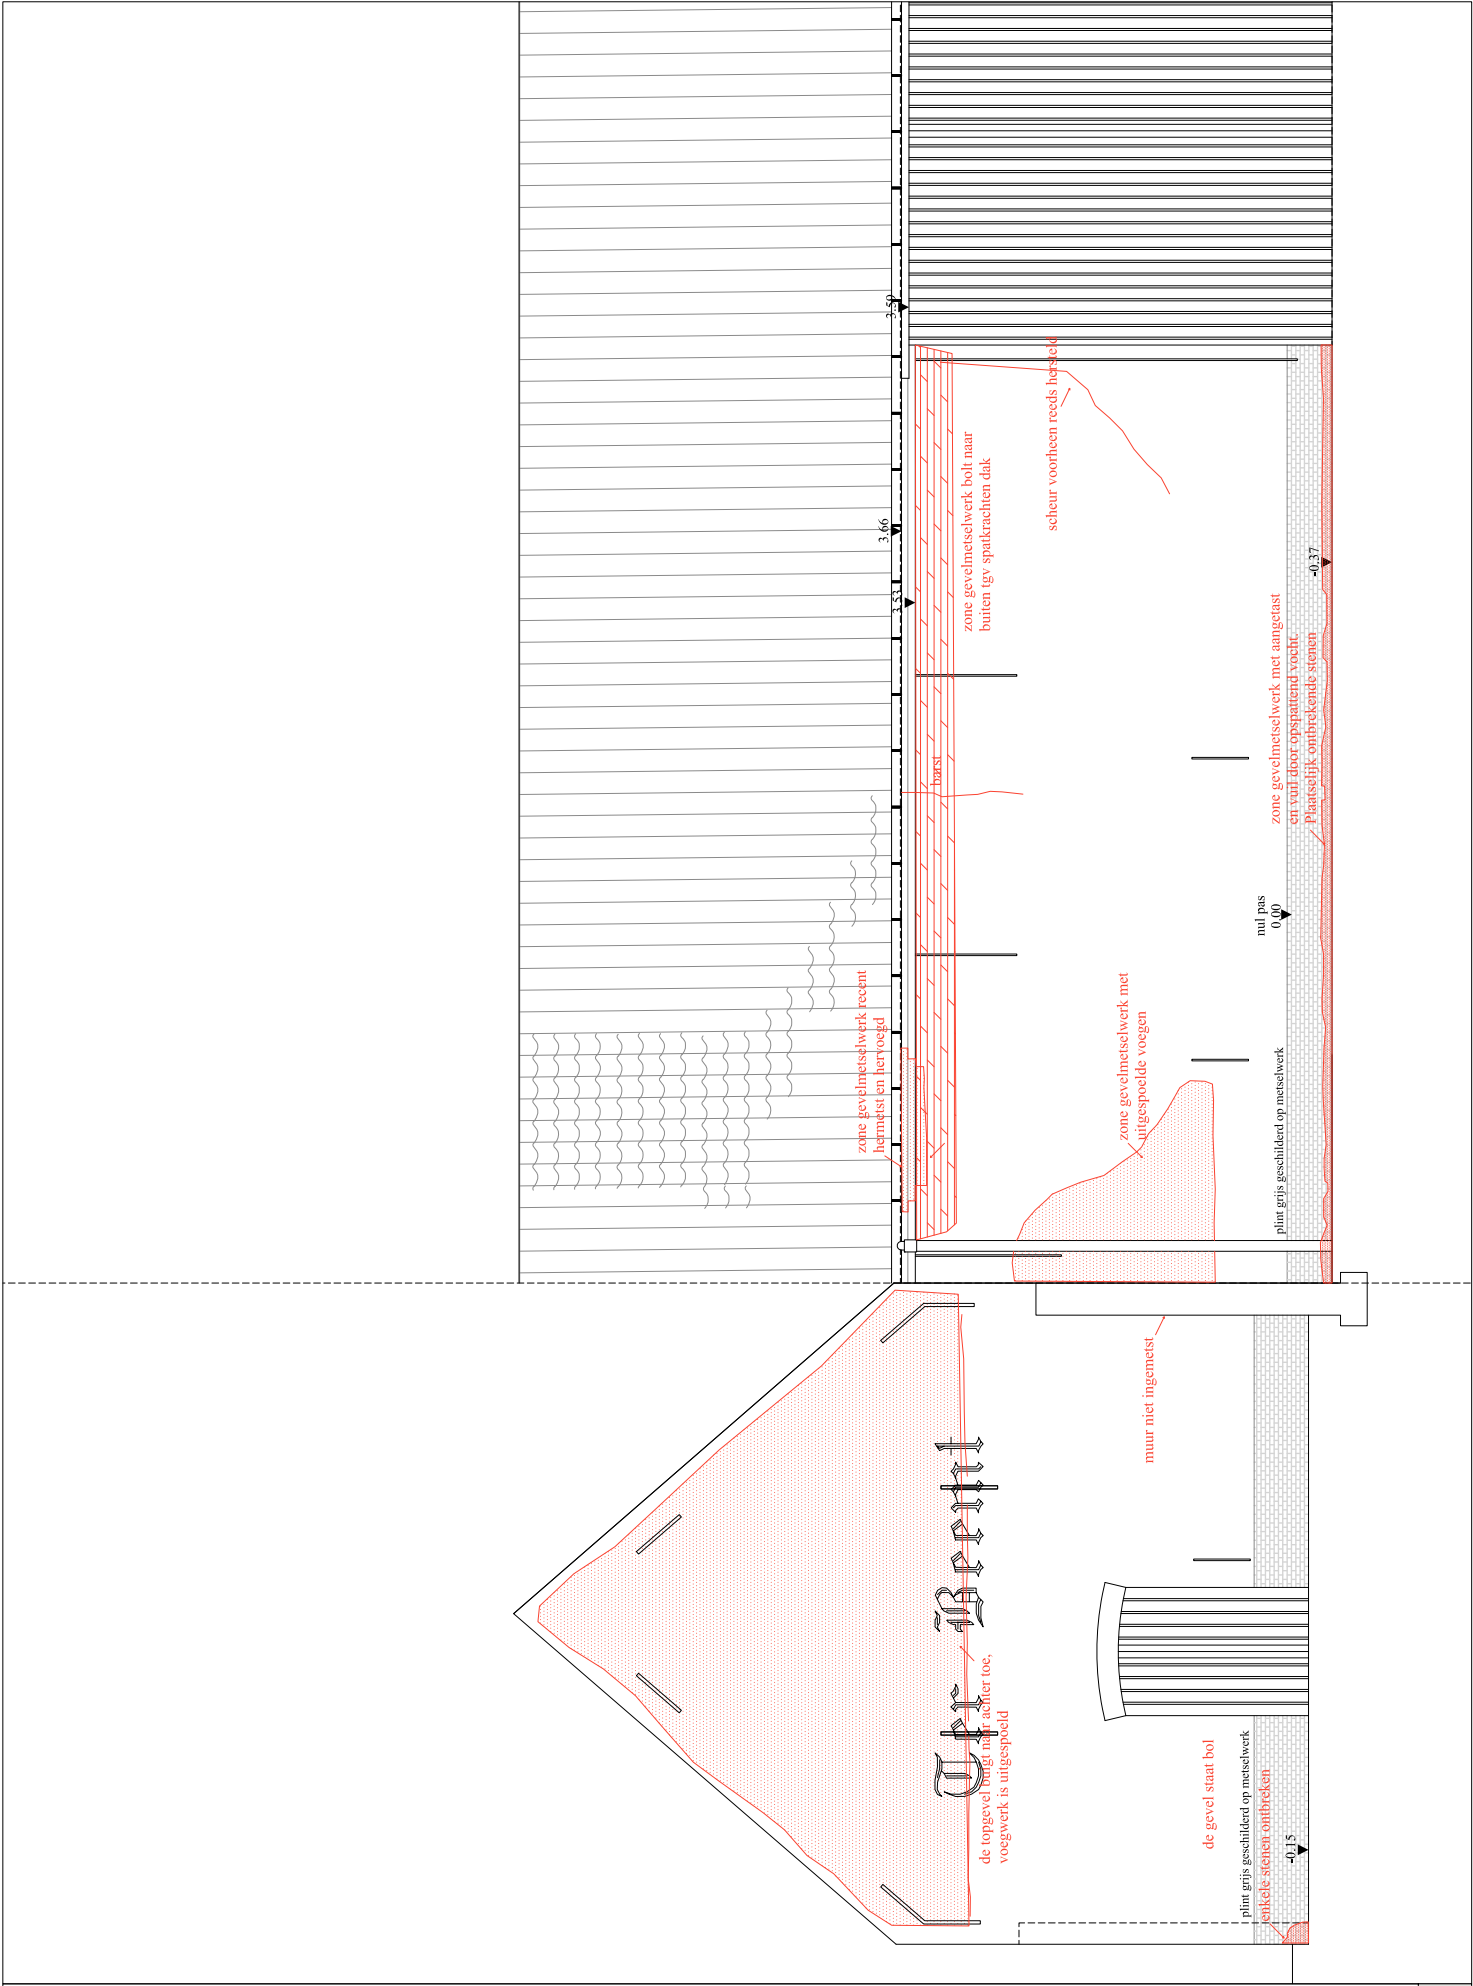
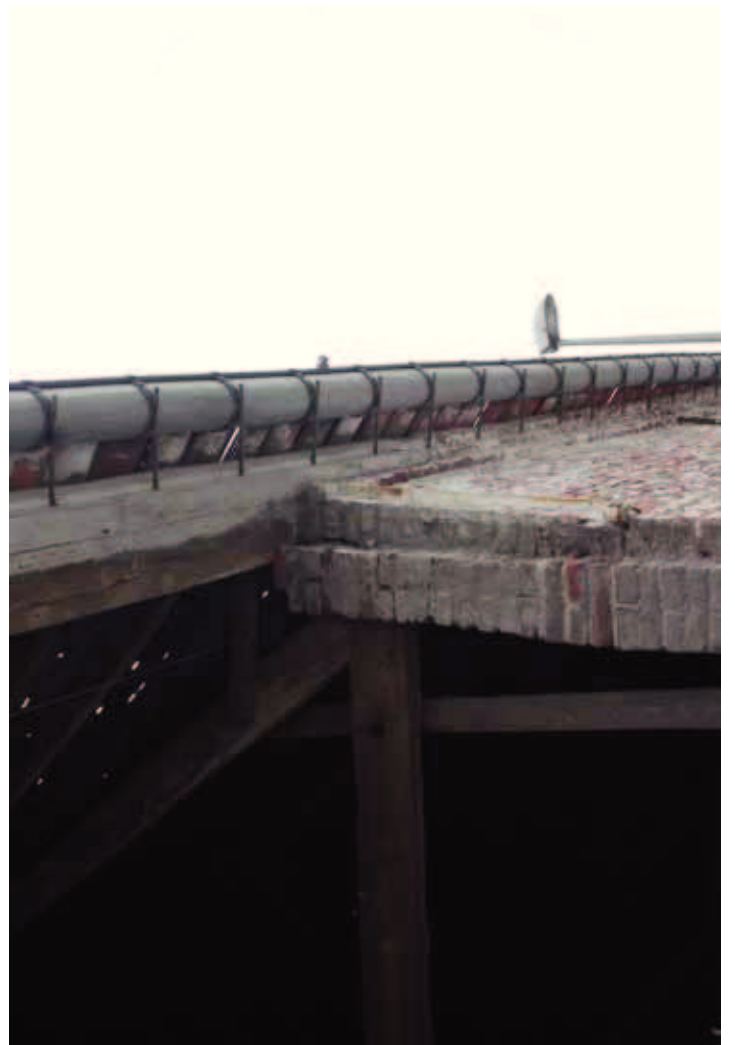
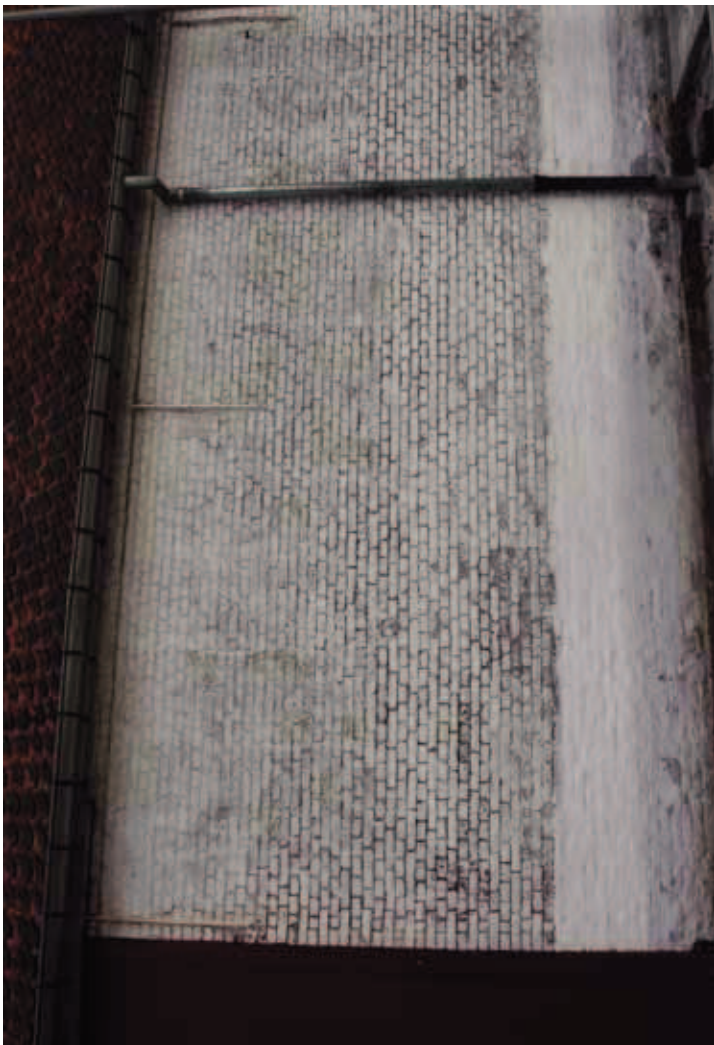
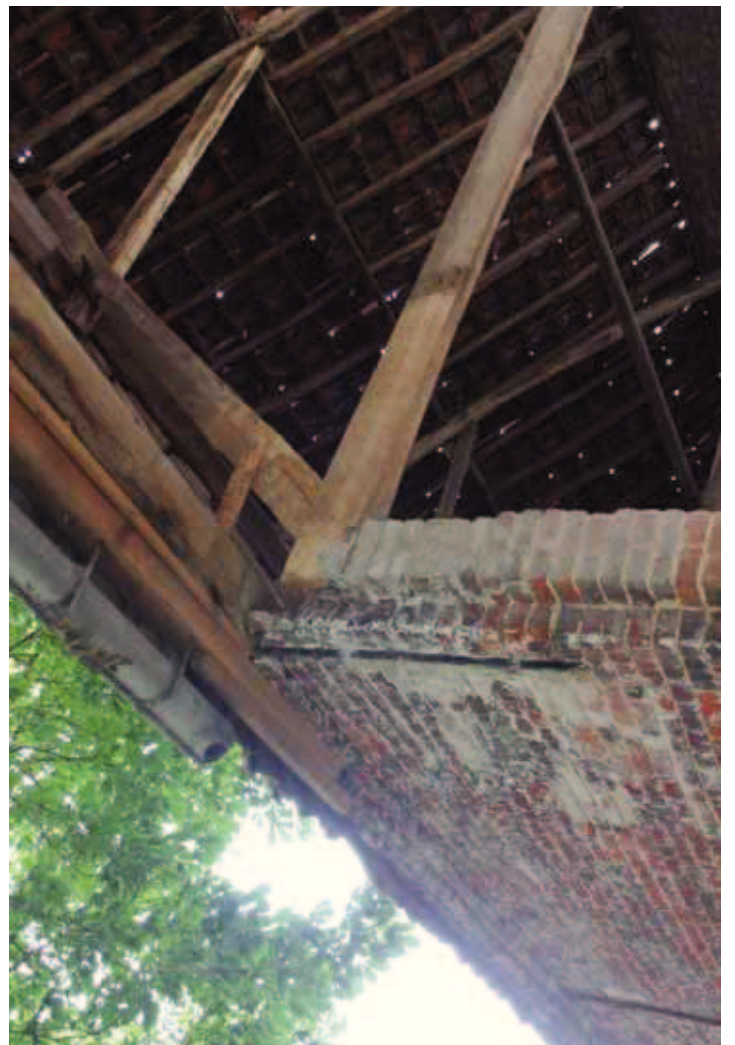
### 1.3.5 pathologie gevels

gevelaanzichten met aanduiding van pathologie, gekoppeld aan fotoreportage met indicatie van de schadepatronen.

zone gevelmetselwerk met aangetaast  
en vuil door opsputtend vocht.  
Plaatselijk ontbrekende stenen

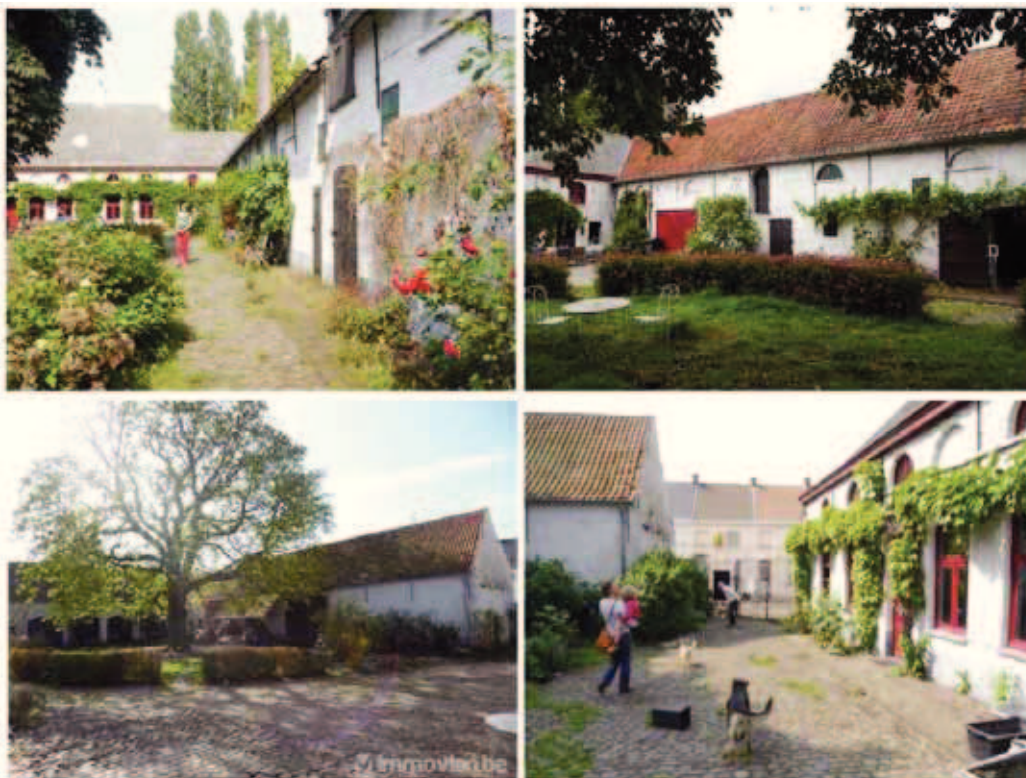
Het grote erf is enkel onderbroken ter hoogte van het ijzeren toegangshek tussen het voormalige woonhuis en de patattenkelder. Kenmerkend is de grote gekasseide oprit die meedraait ten noorden van het grasveld tot de doorgang (onder dak) naar de tuin. Tussen de kasseien en het gebouwencomplex ligt (net iets hoger) een pad uit bakstenen van zo'n 1,2 meter breed. In het midden van het grasveld bevindt zich een Paardenkastanje (*Aesculus Hippocastanum*) van zeker 150 jaar oude, aangetast door kastanjemineermot. Een oude wilde wingerd (*Parthenocissus*) kenmerkt de oostgevel van het voormalige woonhuis en is zeker 80 jaar oud en in goede staat.

De scheiding tussen kasseien en grasveld (zijde Spireae-haagje en Hortentiaborder) werden tijdelijk verplant. Gevelbegroeiingen zijn teruggesnoeid.

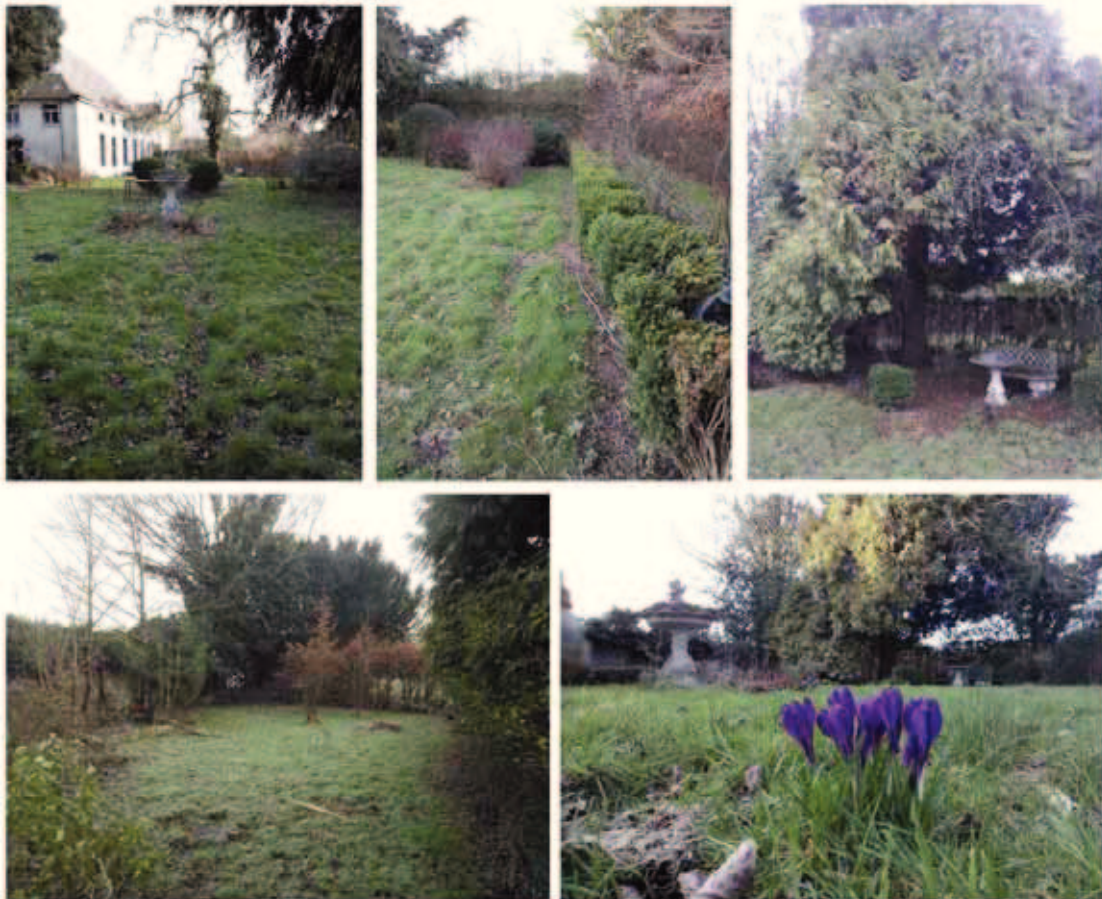
Restanten van een 'Franse Tuin' met rechtlijnige structuren gevormd door Buxushagen en enkele opgeschoten geschoren buxusbollen en -hagen die mee de assen bepalen. De assen zijn nog beperkt herkenbaar aan het profiel in het gazon. Kenmerkende elementen zijn de Treures en de beukenhaag als scheiding met de boomgaard. 3 hoge coniferen overheersen deze zone en verzuren de grond. 9 Italiaanse populieren op de perceelsgrens ten westen zijn 'kaprijp' maar vormen geen acuut gevaar. Een schijnhulst en sierappel benadrukken het siertuinaspect.

Enkele betonnen zitbanken en ornamenten zijn overblijfselen van een jaren '70 tuinmeubilair. De scheiding met de voormalige moestuin werd gevormd door een verwaarloosde ligusterhaag die nu kort gezet is. Rondom deze zone is een oude opgemetste muur (zo'n 2 meter) afgewerkt met een boomse pan. Op het einde van de tuinmuur is de stam van de hoge Carpinus 1 geheel geworden met de muur. Enkele jonge bomen (zaailingen) staan te dicht tegen de muur aangeplant. De woekerende klimop werd reeds deels verwijderd. In de voormalige moestuin zijn nog restanten van de stammen van leipieren waar te nemen.

Het pad (tegels in ruitvorm) aan de achterzijde van het woonhuis is nog net waarneembaar maar grotendeels overgroeid door gras. Langs de straatzijde is de nis met de geboorte van Christus ingewerkt in de ommuring.

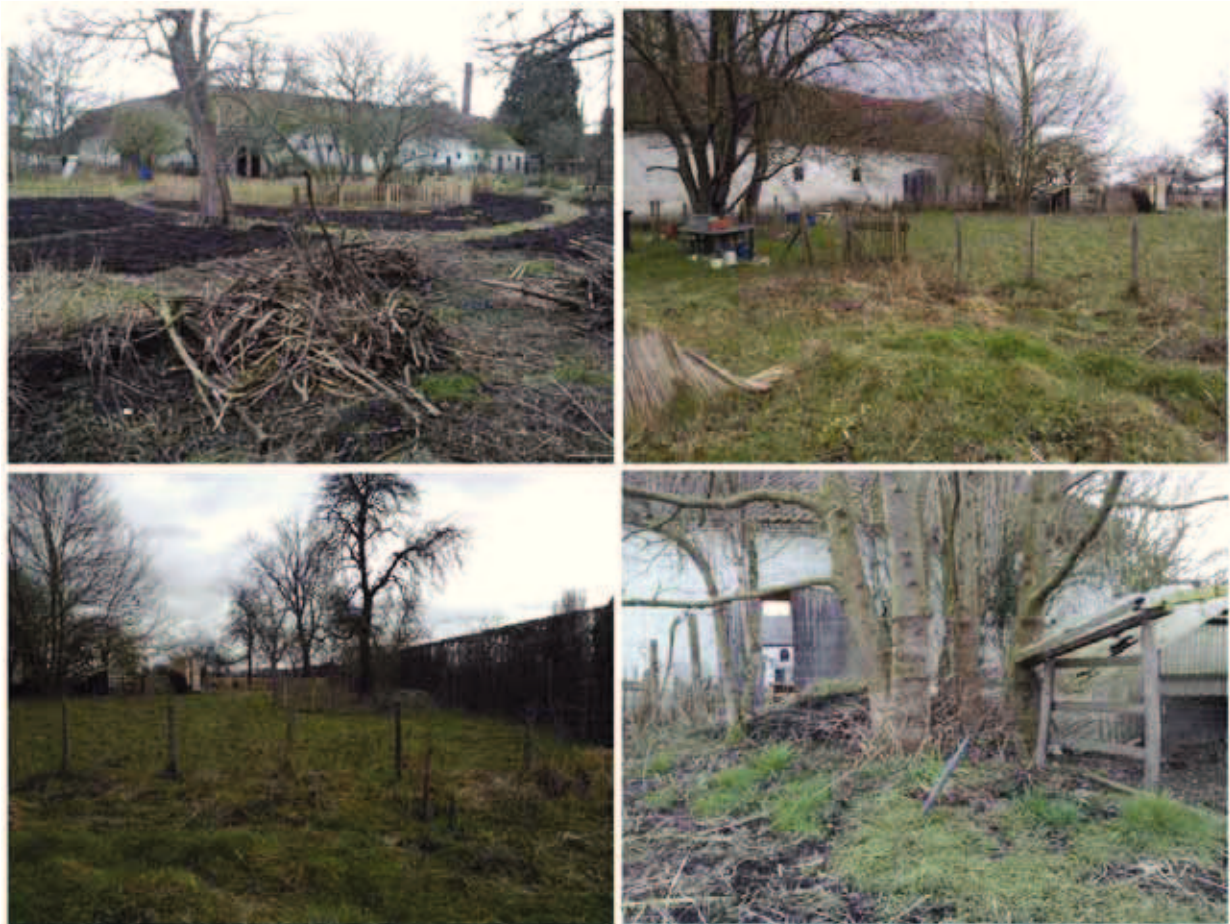
Deze zone heeft een aantal uitlopers van de boomgaard zoals de oude beeldbepalende Es (Noord-oosthoek), de uit een gevallen stronk opschietende appelbomen, de 2 perelaars en een instabiele notelaar. Daarnaast bevinden zich kortbij het Wagenhuis een Es (in 'hakhoutstoofvorm', niet onderhouden) waar een ongelukkige terreinophoging heeft plaatsgevonden en een meerstammige Boswilg (virus, deels gescheurd).

In het noorden van deze zone werd een moestuin aangelegd. Daarnaast is er een ommuring (zuid-Oostelijk deel) met een betonnen ipv pannen kap.

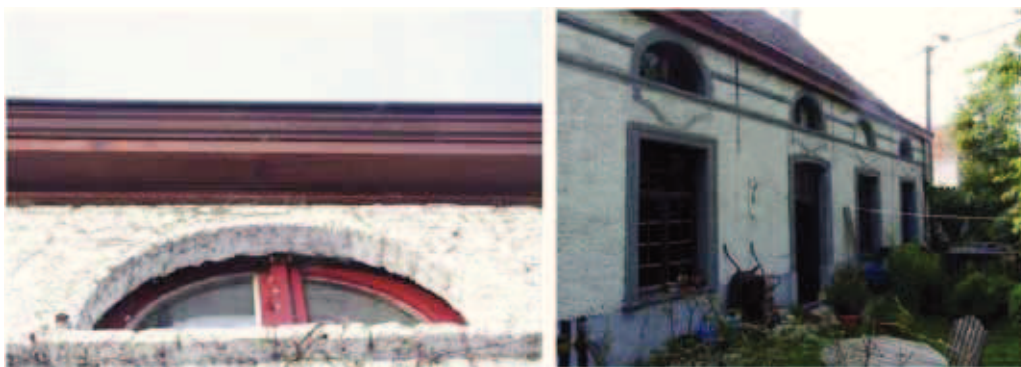
1. De houten bakgoot (aangepast bij de verbouwingen in de jaren '50) voor- en achteraan het woonhuis, geolied.

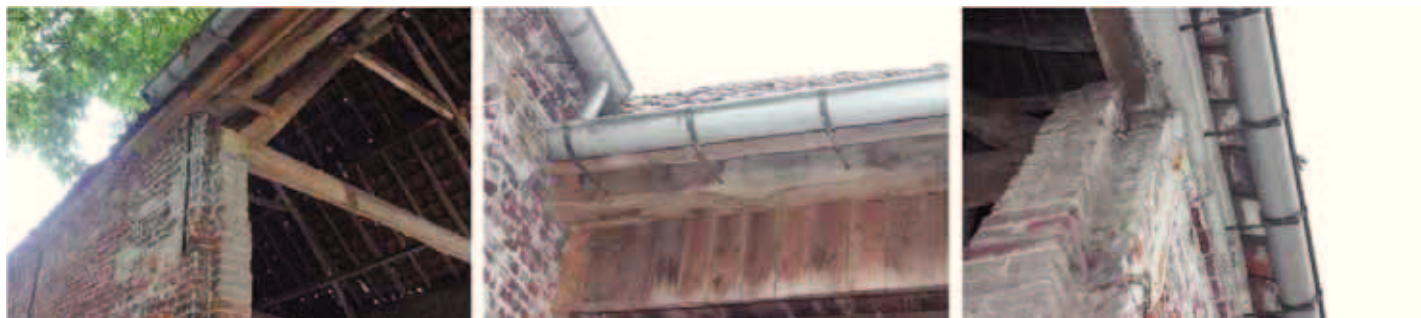
2. Zinken halfronde hanggoot, gedragen door goothaken. Hierbij worden de goothaken ondersteund door stalen pinnen die in de gevel zitten en wordt de hanggoot aan de goothaken vastgemaakt door middel van een stalen beugel/klem: erfzijde oostelijke en zuidelijke vleugel en straatzijde zuidelijke vleugel (schuur en wagenhuis).

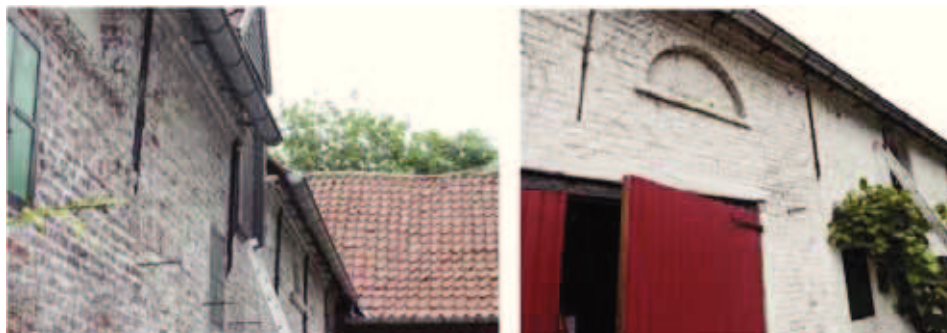
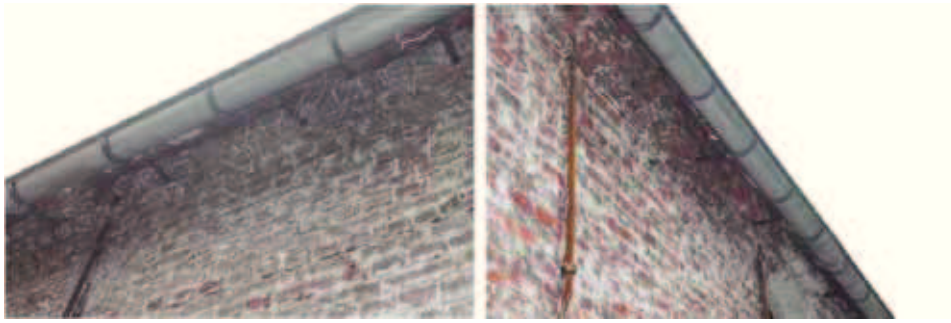
3. Zinken halfronde hanggoot gedragen door goothaken met achterliggende stalen steunen (ondersteunen de goot aan de achterzijde): erfzijde van de noordelijke en oostelijke vleugel

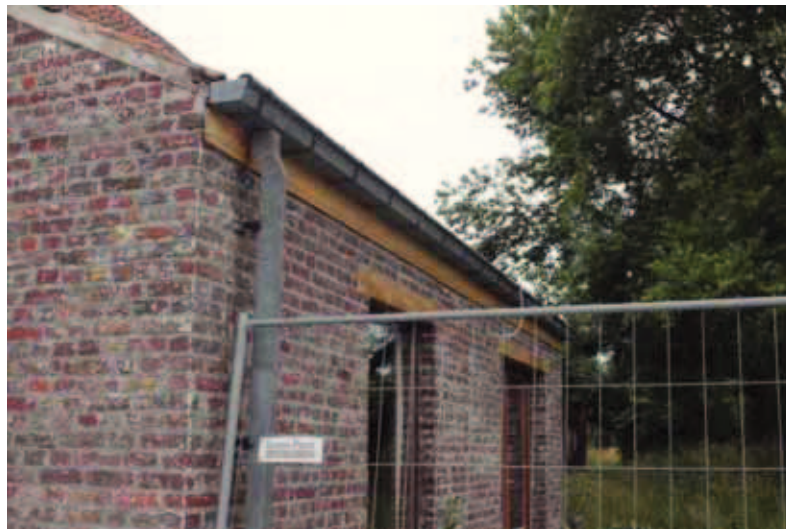
4. Zinken vierkante hanggoot gedragen door goothaken en stalen beugels. Hier geen stalen pinnen of ondersteuningen. We vinden hier ook geen muizentanden terug dus de stalen pin zou hier ook geen constructieve betekenis hebben. Wel zien we een houten boordplank tegen de muur : tuinzijde van het hoekhuis.

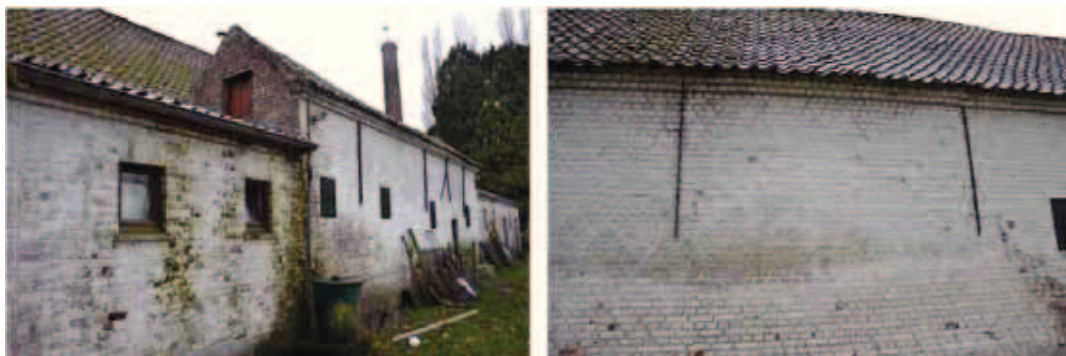
Verder merken we op dat er achteraan – aan de tuinzijde – nergens goten zijn behalve de bakgoot aan het woonhuis en een plaatselijke hanggoot aan de stokerij.

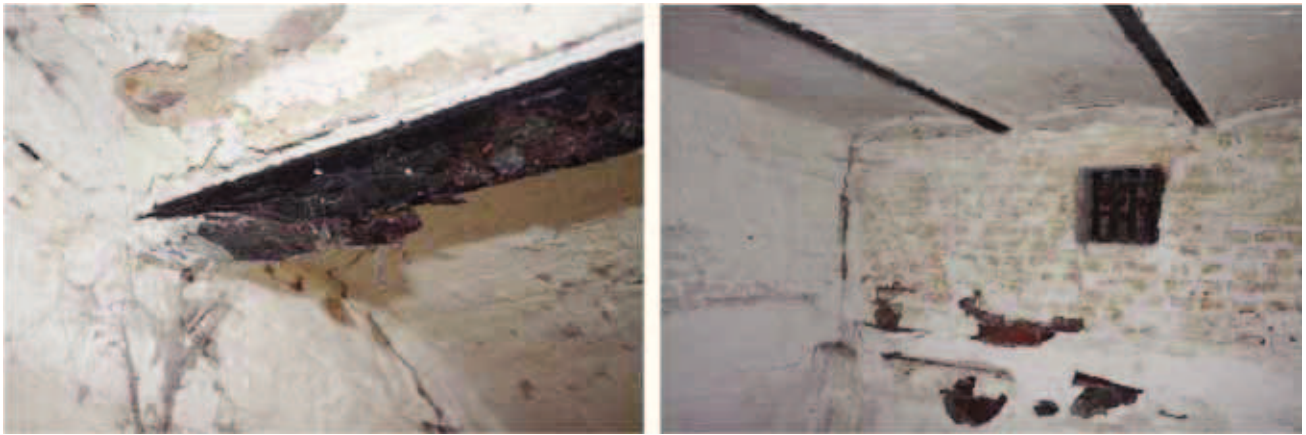
Na de rondgang door de stabiliteitsingenieur dd.25/06/2015 blijkt dat de gewelfjes ter hoogte van de toekomstige fietsenstalling (aan tipgevel straatvleugel) in een slechtere staat zijn dan oorspronkelijk gedacht. Aan de opleg vertonen de stalen balken zware corrosie en delaminatie. Uit ervaring van afbraak van andere projecten betekent dit dat op die plaats de dunnere lijfplaat meestal geheel weg is. Deze lijfplaat is daar juist noodzakelijk omwille van de dwarskracht.

De stabiliteitsingenieur meldt dat het risicovol en dubieus is om de baksteen gewelfjes te behouden aangezien de dwarskrachtoverdracht niet meer gegarandeerd is en raadt aan om het plafond te vervangen door een plafond opgebouwd uit potten en balken. De tand (waar de gewelfjes op lagen) moet tot op de juiste hoogte opgemetst worden. Daarna wordt een nieuwe staltonvloer geplaatst, als afdek van de kelder.
