# Beheersplan HOF TER BEEMT

Beschermd als Monument en Dorpszicht bij KB van 19 augustus 1980

## HERBESTEMMING VAN DE VIERKANTSHOEVE HOF TER BEEMT TOT EEN MEERGEZINSWONING

Hof Ter Beemt  
Omgangstraat 1, 9750 Zingem

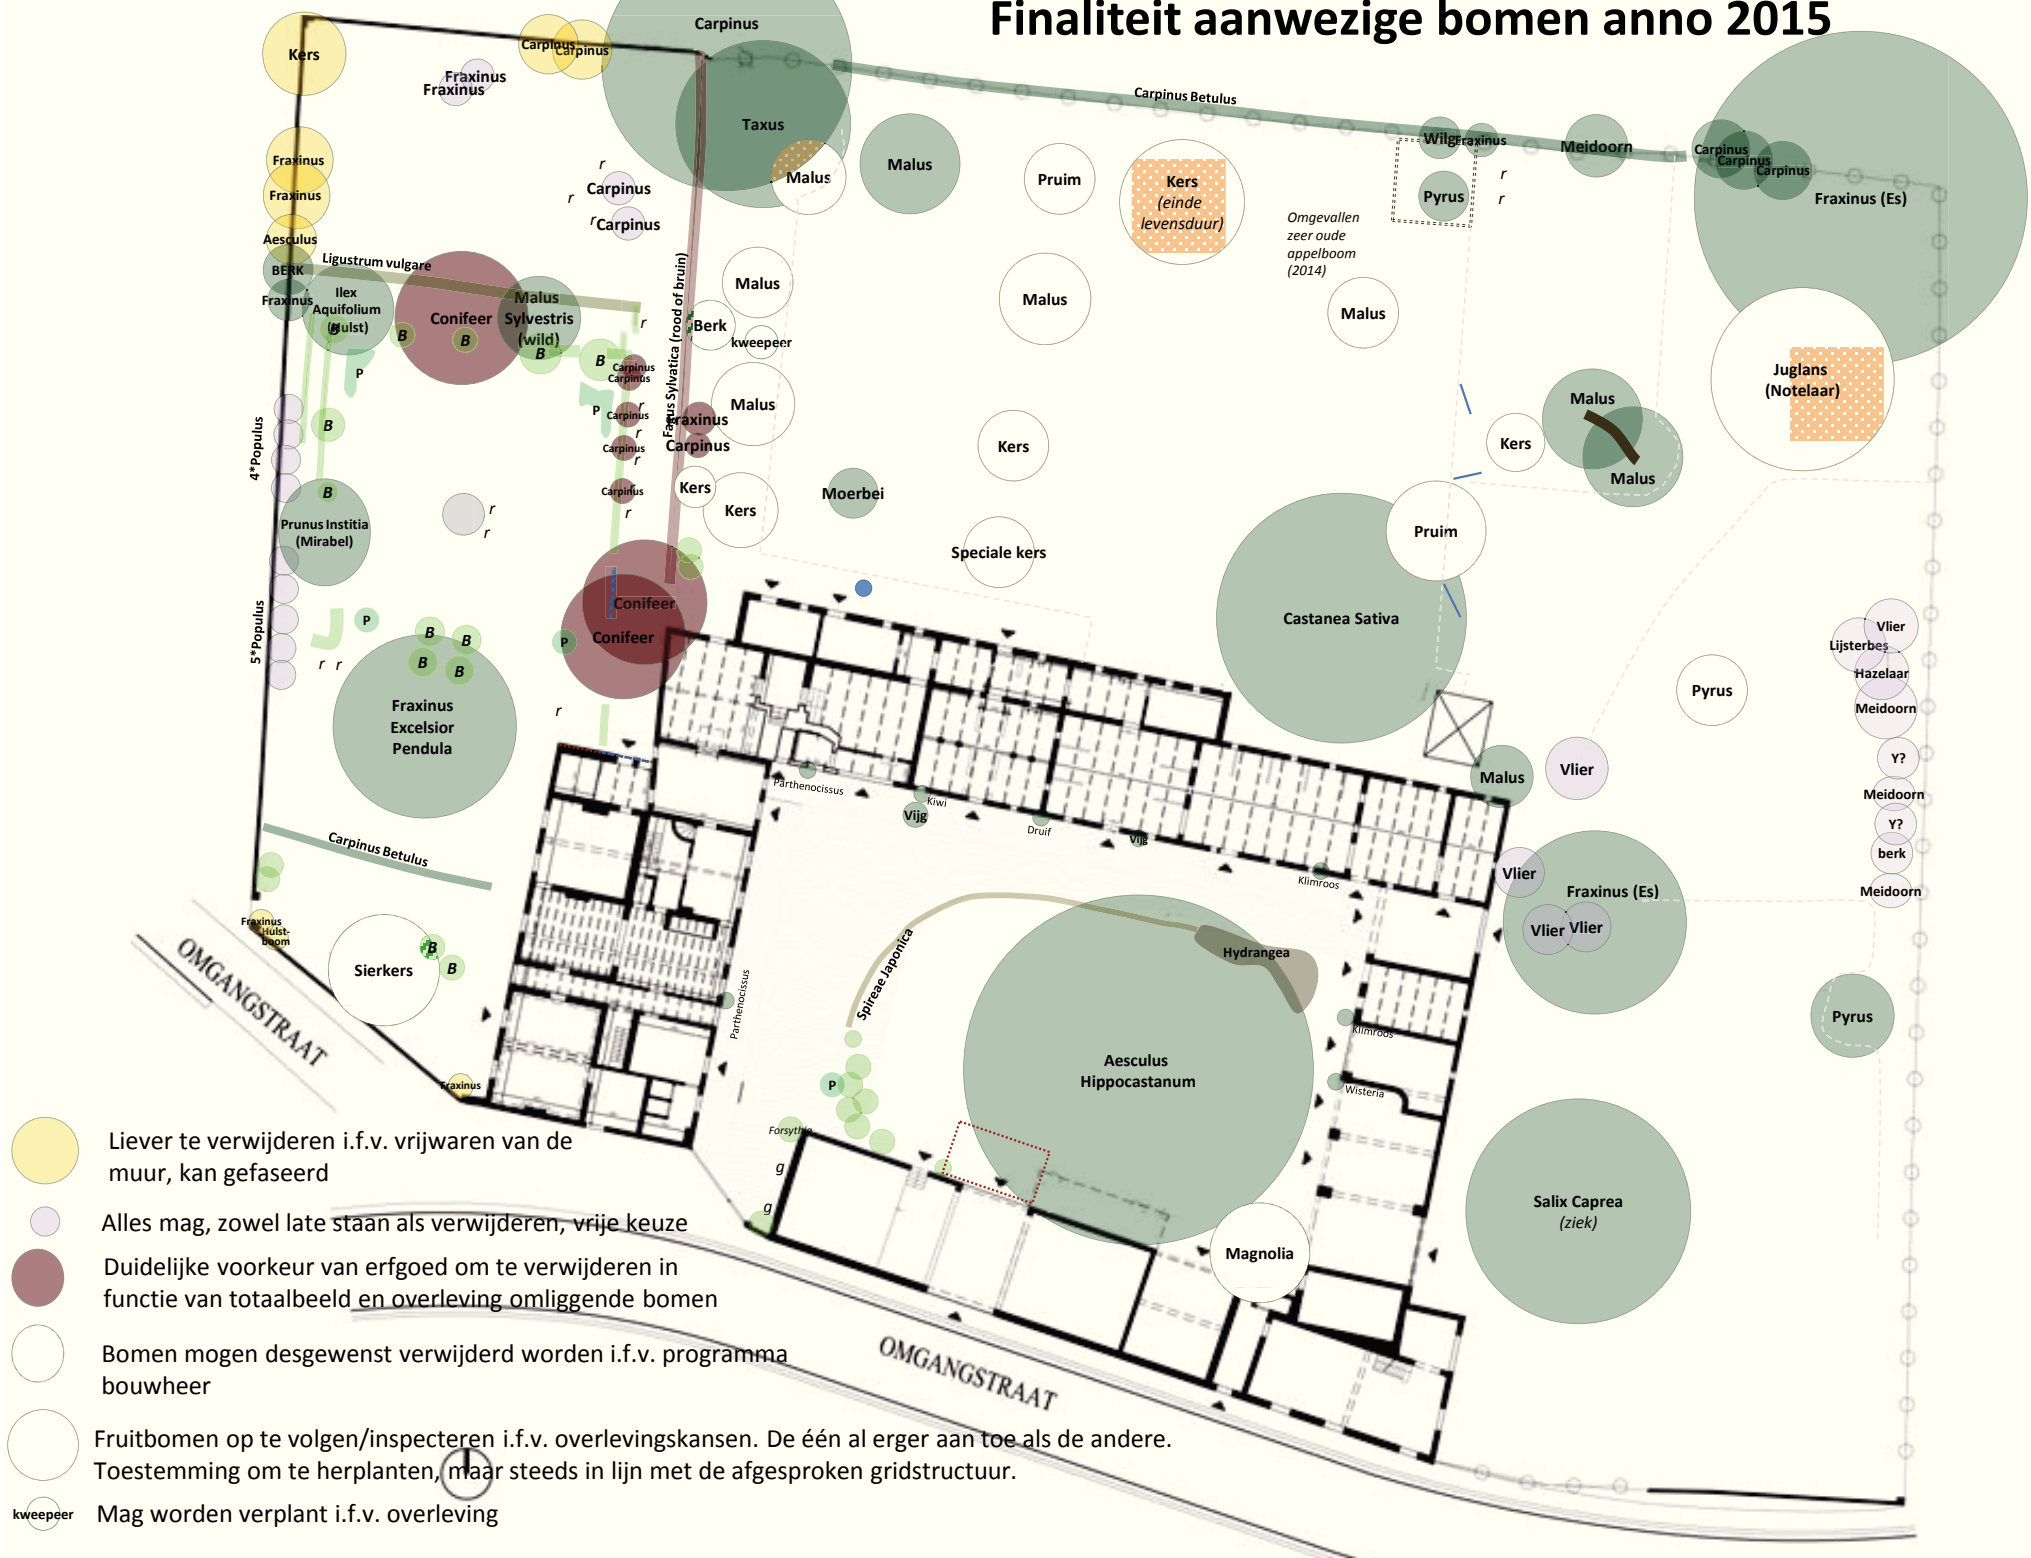
# Finaliteit aanwezige bomen anno 2015

● Fruitbomen op te volgen/inspecteren i.f.v. overlevingskansen. De één al erger aan toe als de andere. Toestemming om te herplanten, maar steeds in lijn met de afgesproken gridstructuur.

● Mag worden verplant i.f.v. overleving
