## BEHEERSPLAN ONROEREND ERFGOED

Kasteelstraat 16 - Tervuren

Naam van het onroerend erfgoed: **Burgerhuis**

Beschermd als: **Monument**

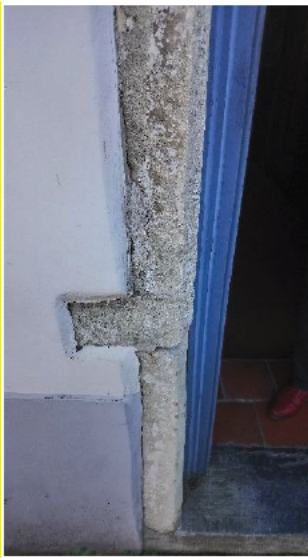
*voordeur (Stenen Omkadering deur is Erfgoedelement)*

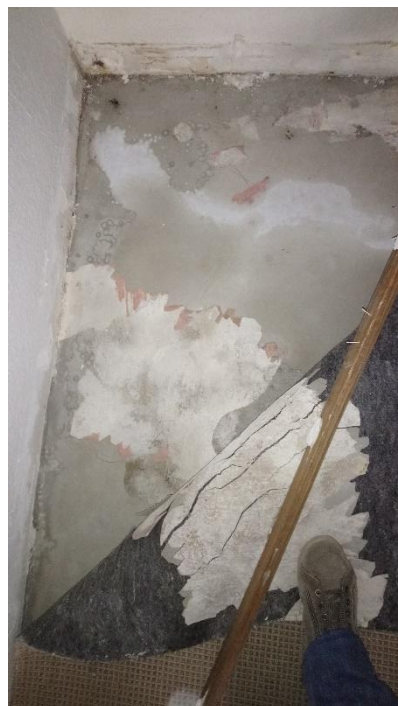
*F2: Woonkamer 2 – betonplaat*
