EGKS Woning 7  
Vierwindenbinnenhof, Tervuren

# Beheersplan

Project: Woning EGKS nr. 7  
Vierwindenbinnenhof 7, 3080 Tervuren

Datum: 14 september 2022

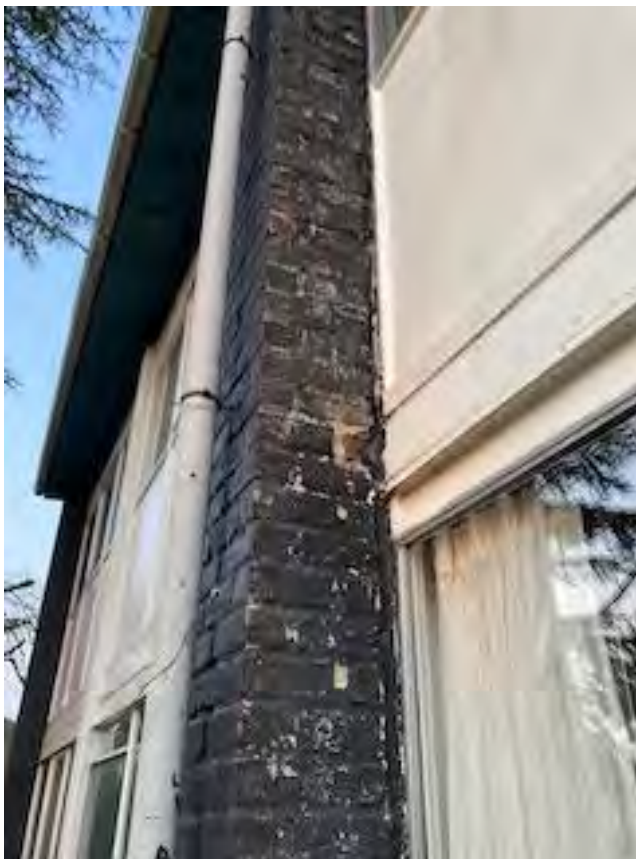
Bakstenen kolom, achtergevel, zwart, afbladerend

Het gebroken raam hier willen we vervangen en de deur opnieuw in het oorspronkelijke signaalrood van Willy Van der Meeren laten schilderen. De sokkel willen we weer zwart schilderen, alsook de zijsteunen.

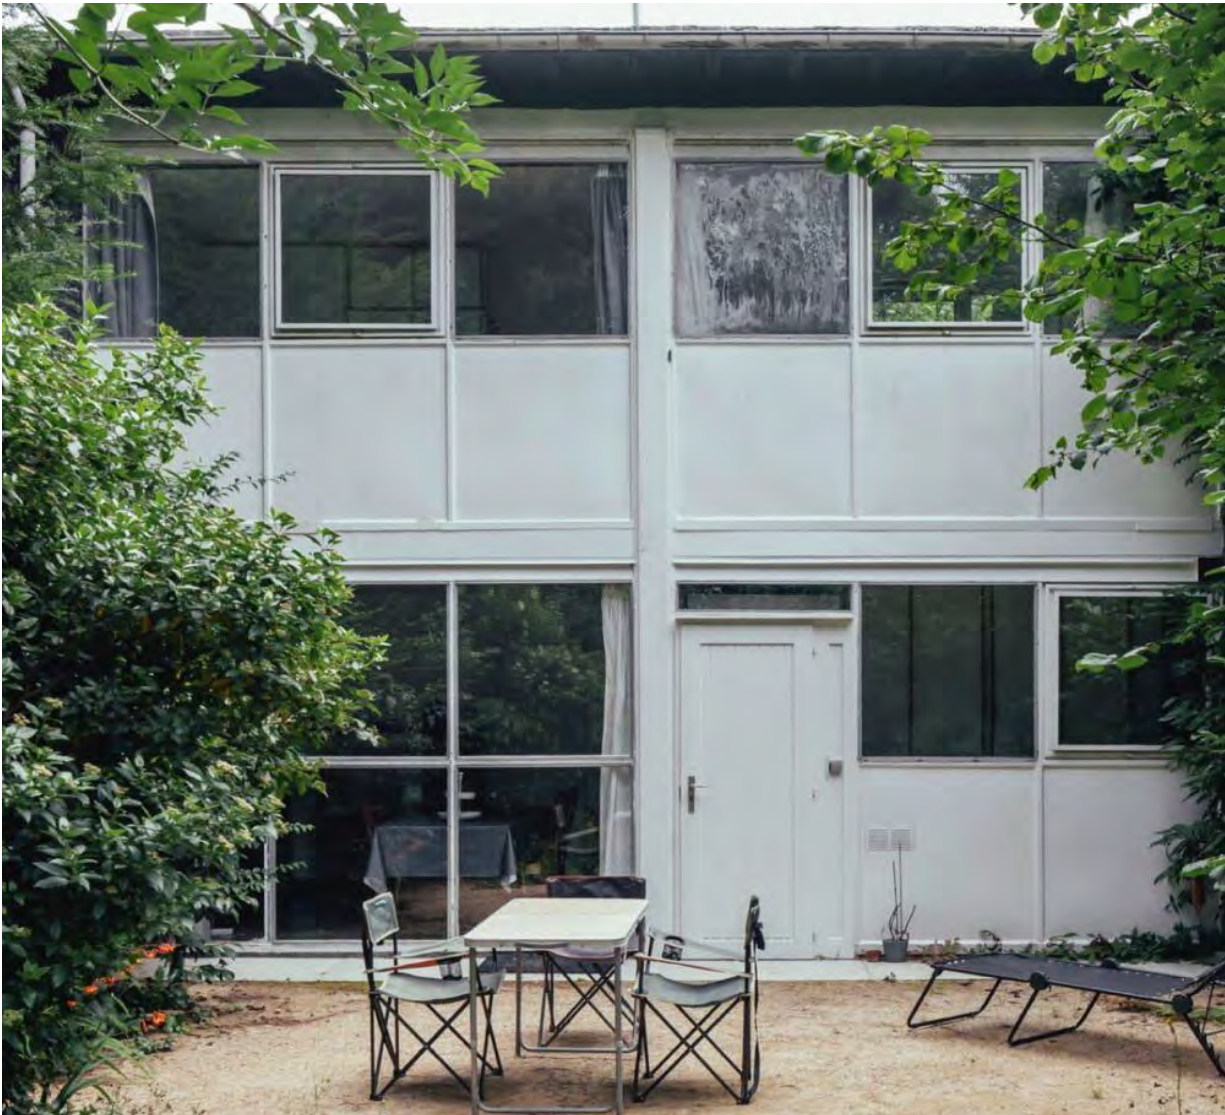
De metalen achterdeur van Willy Van Der Meeren, oorspronkelijk in het geel geschilderd toont een archiefbeeld (zie pg 10), werd vervangen door een smallere houten, witgeschilderde achterdeur. In de panelen zijn er twee gaten voor verluchting gemaakt. Het draairaam dat zich oorspronkelijk steeds centraal bevindt, werd hier naar de zijkant verplaatst (mogelijks bij het herinrichten van de keuken of bij het vervangen van de deur). We willen de achterdeur weer naar het oorspronkelijke formaat en kleur terugbrengen (metalen frame en geïsoleerd), en ook het draairaam weer centraal en in geel.

Achtergevel met houten, smallere achterdeur en verplaatst draairaam (foto architectenwoning 2016)

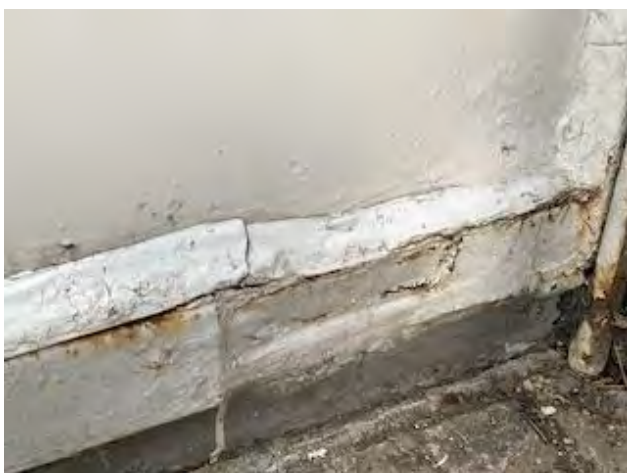
Gaten en roest metalen structuur en raamkaders achtergevel

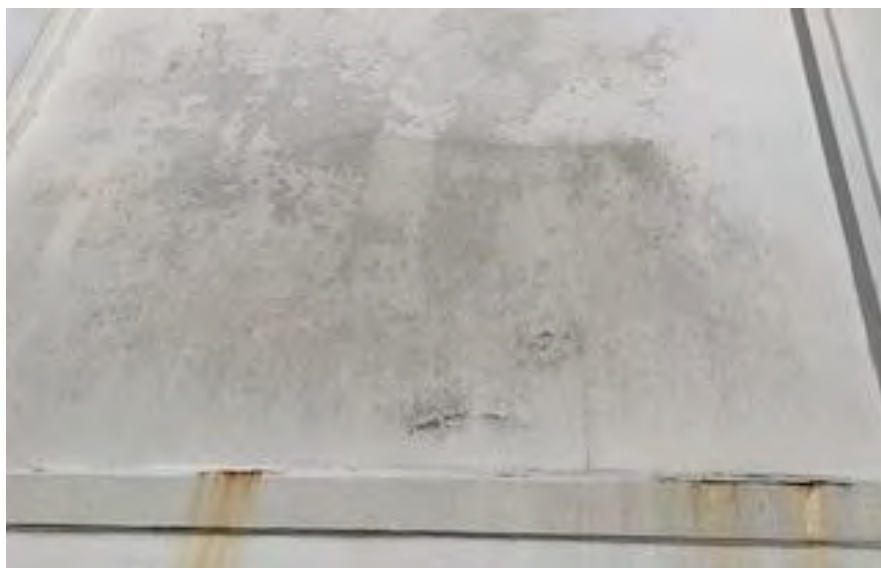
Roest, barsten, gaten, afschildering metalen panelen

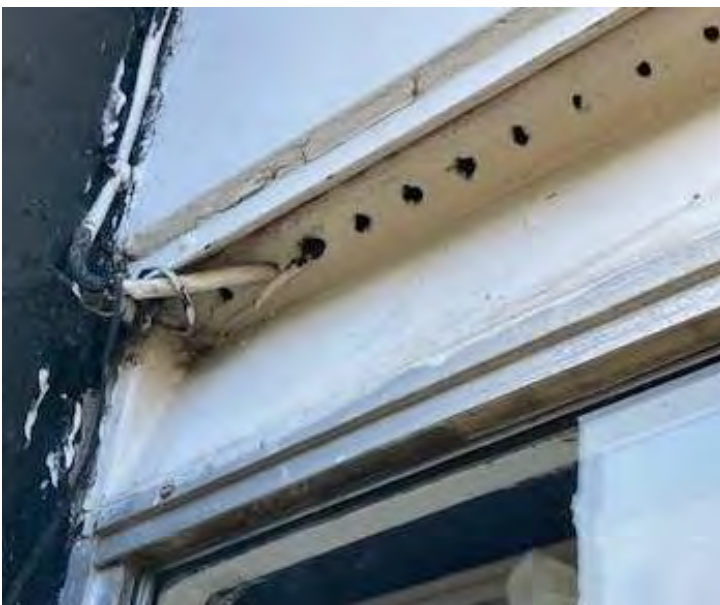
Verluchtingsgaten later gebruikt om kabels binnen te trekken

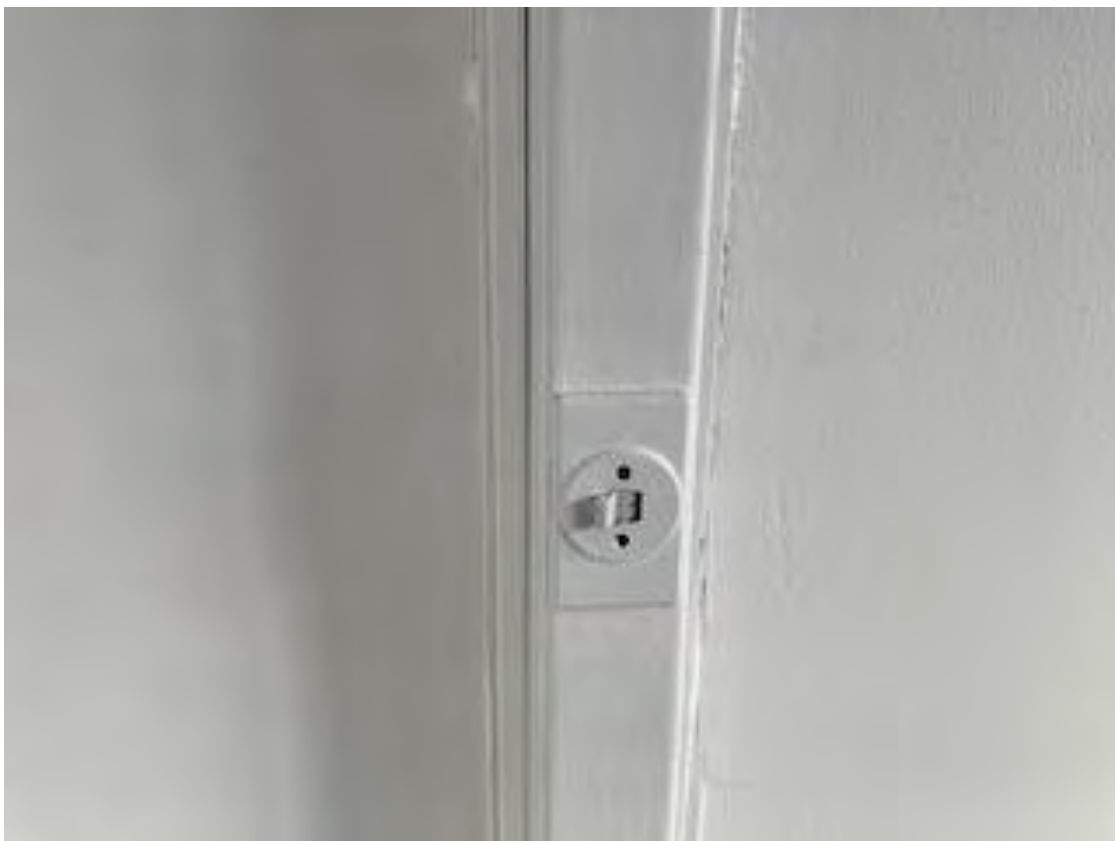
Oorspronkelijke positie van schakelaars op het metalen frame

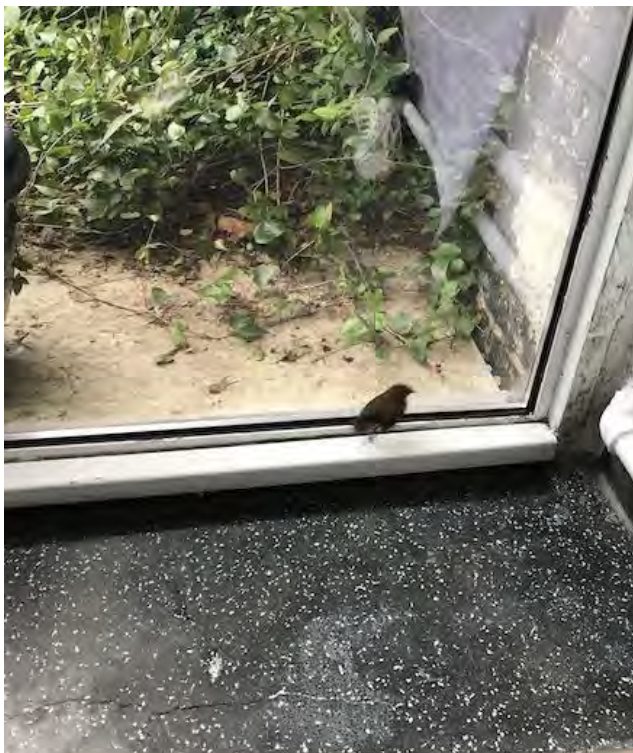
Houten lat op metalen frame onderaan

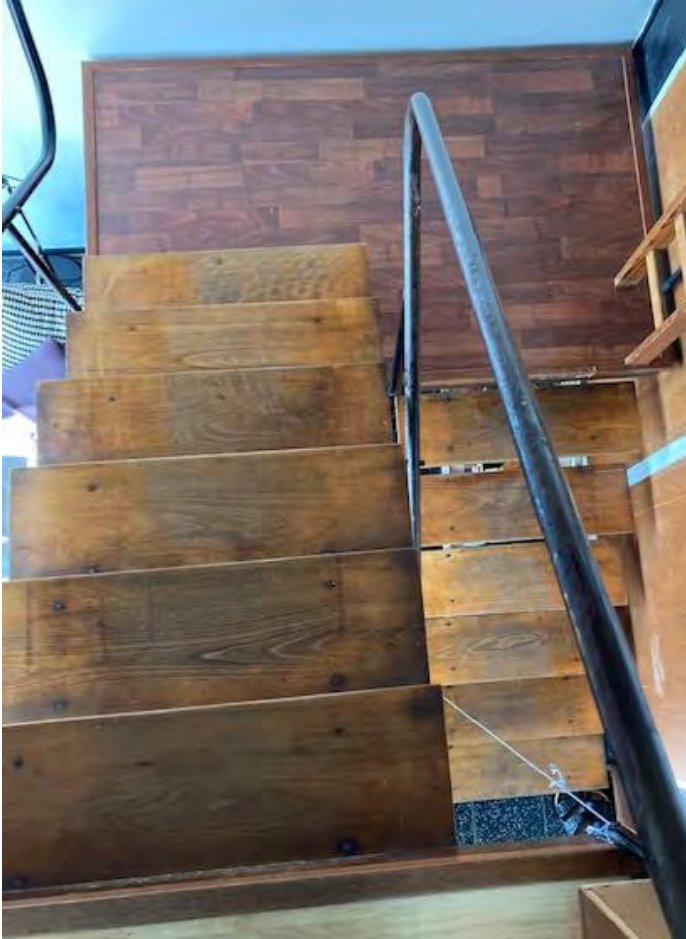
De unieke trap is nog in oorspronkelijke staat. De leuning in zwart, de houten treden, de draagstructuur van de trapdelen in wit, zijn nog allen origineel. Het hout van de treden vertoont slijtagesporen. De vijzen tussen het hout en de stalen structuur zijn hier en daar verroest. De zwarte verf op de leuning is deels weg. Zowel de witte als zwarte verflaag moet herdaan worden. De twee overlopen van de trap, met hout beklede zwevende platforms, halfweg en bovenaan, zijn beide met laminaat bedekt, wat we willen verwijderen. In een vroege fase werd er een platform tegen de muur gemaakt (zou ooit een plek voor een kinderbed geweest zijn), bereikbaar met ladder. Momenteel staat de boiler hier, achter een spiegelwand. Op de overloop boven is er een neonlamp en later houten paneel tegen het stalen frame gehangen.

Gebruikssporen houten treden, donker laminaat halfweg

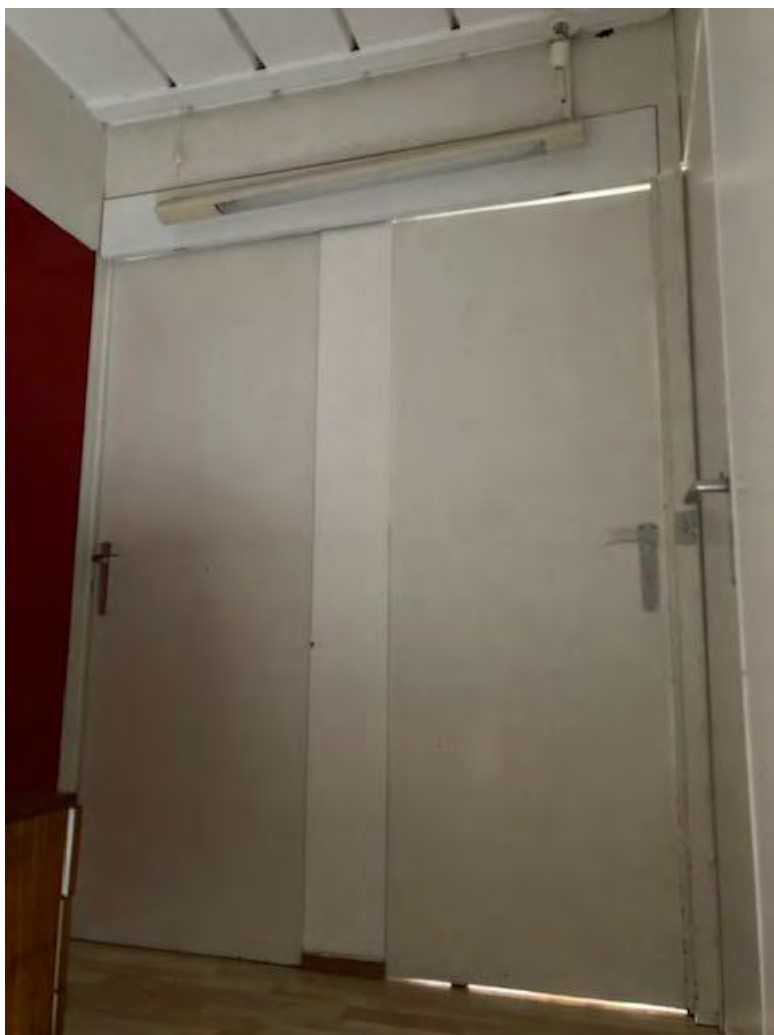
Overloop, laminaat vloer

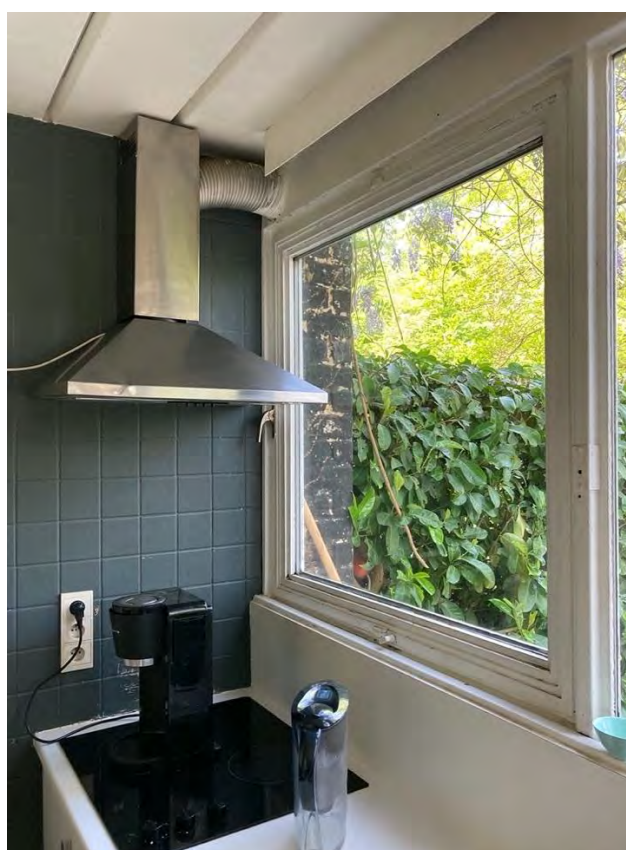
De keuken werd volledig heringericht met goedkope meubels. Het draairaam is verplaatst van midden naar zijkant. Er werd een dampkap voor het draairaam geïnstalleerd waardoor dit niet meer open kan.

Dampkap blokkeert verplaatst draairaam

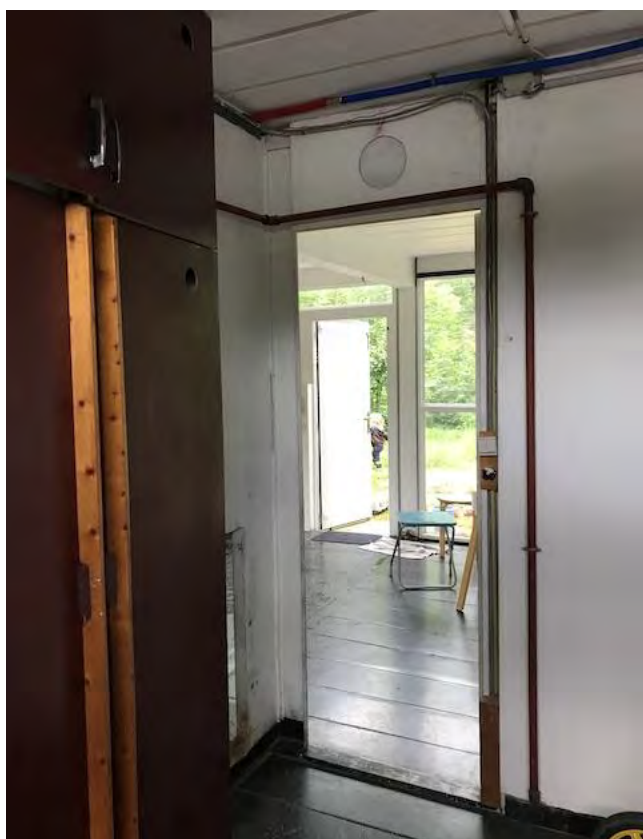
Zicht van remise op leefruimte, zicht op bekabeling

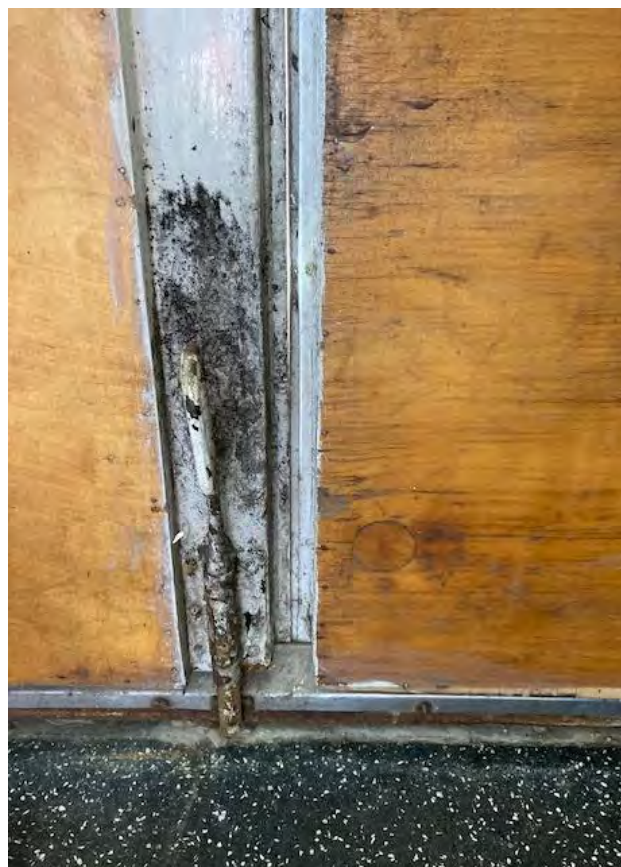
Schimmel onderkant deur remise
