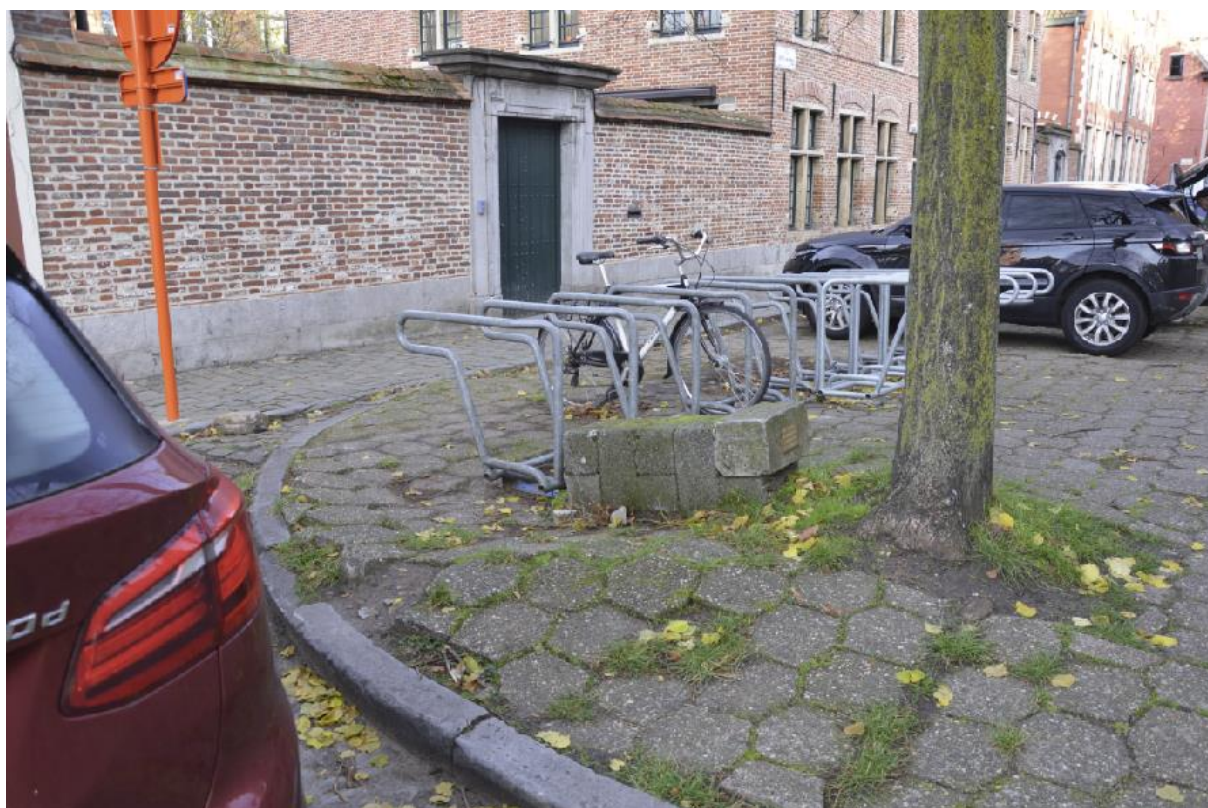
Afb. 31. - Sophie Van Akenstraat, midden 20ste eeuw verhard met betonstenen.

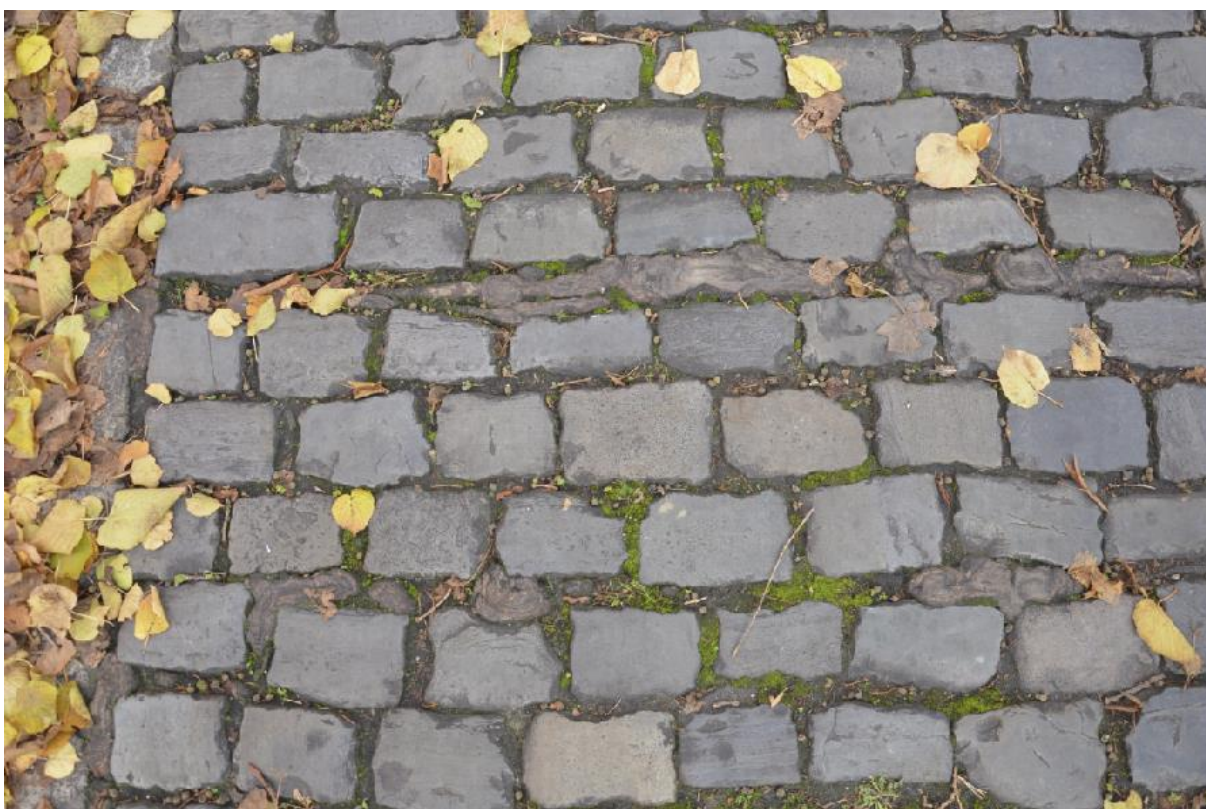
Figuur 33. - Sophie Van Akenstraat. Boomwortels tussen de gerecupereerde kasseistenen.

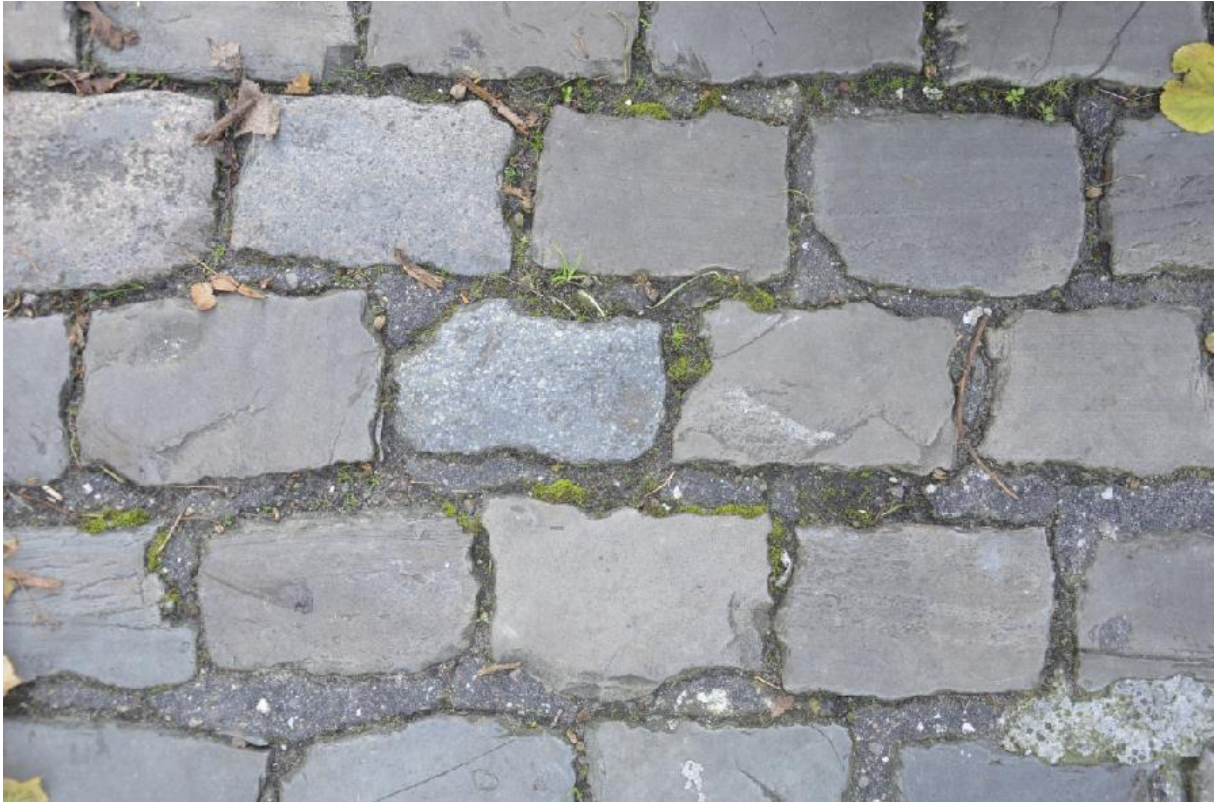
Afb. 36. - Plein voor de kerk (Sophie Van Akenstraat), met de hand gekapte recuperatiestenen (granodioriet). Kinderkopjes. Een groot deel zijn foutief plaatst op hun kant, waardoor ze breken volgens hun natuurlijke gelaagdheid.

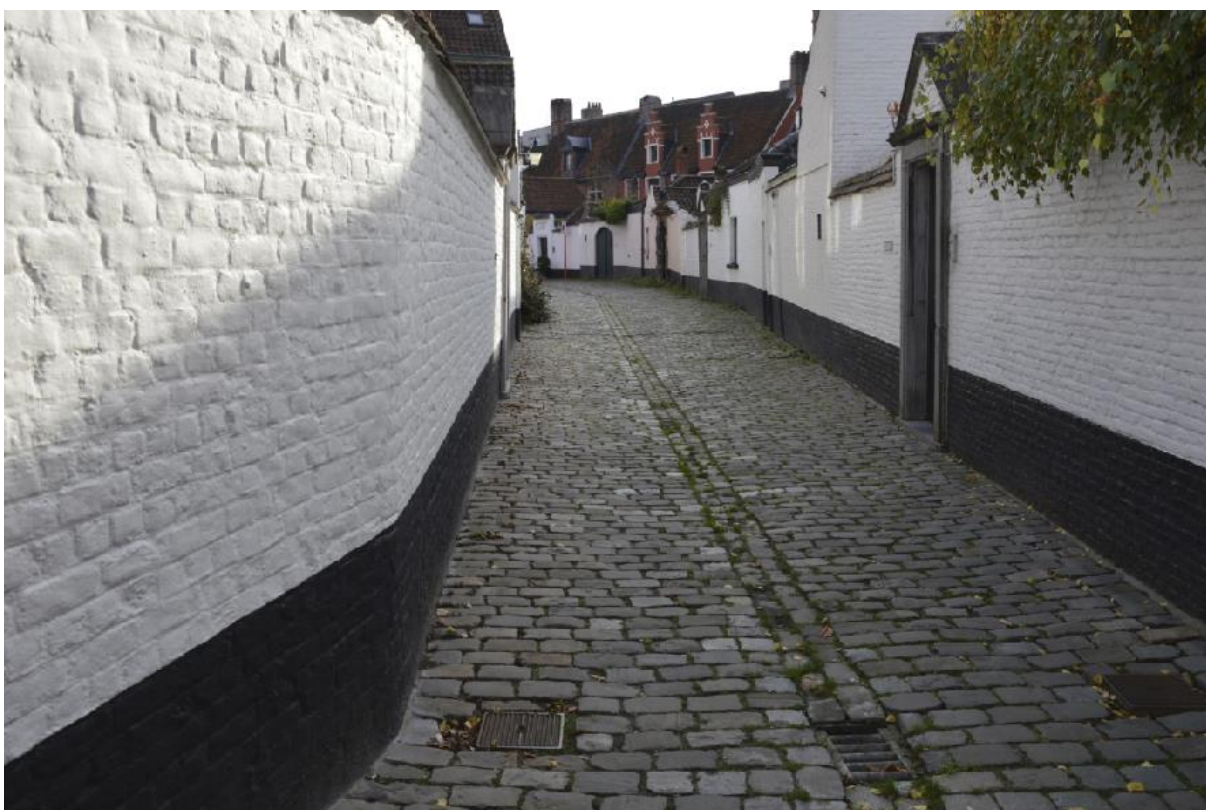
Afb. 40. - Provenierstersstraat, heraangelegd met recuperatiestenen. Niet oorspronkelijk uitzicht met centrale goot.

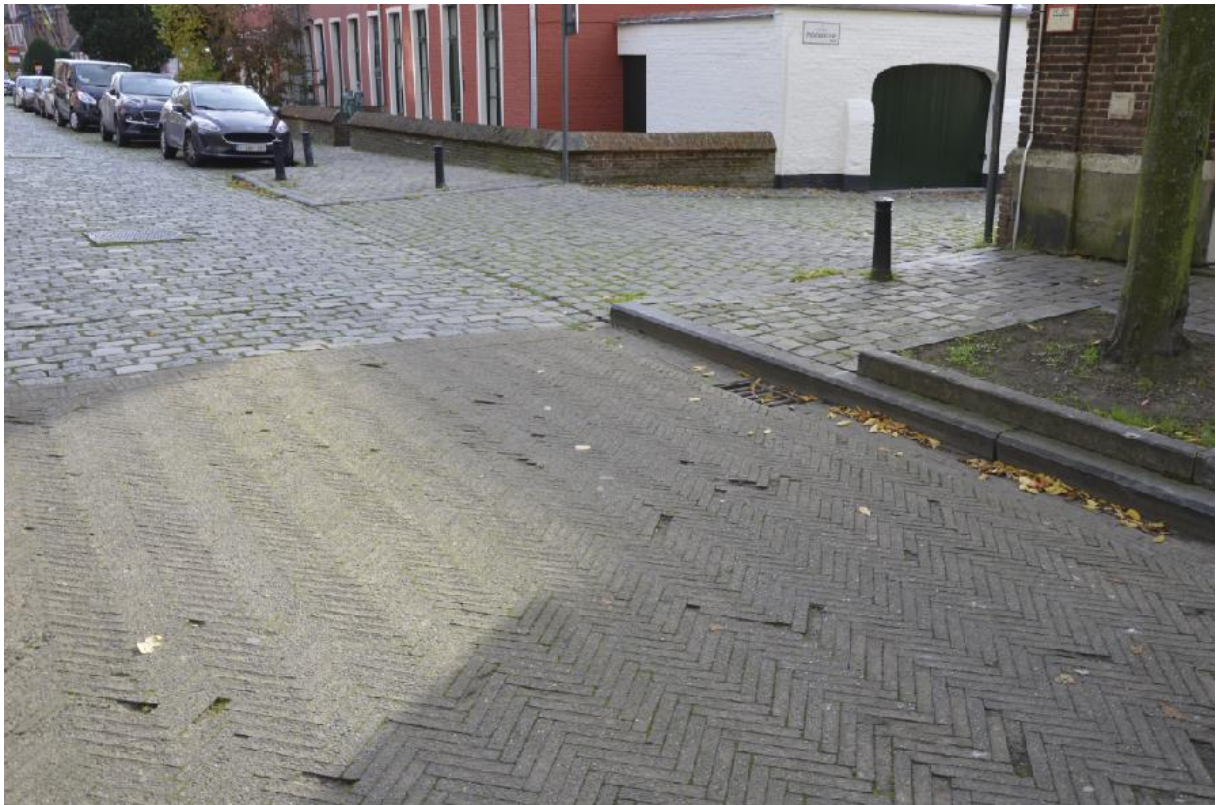
Afb. 45. - Niet passend type bestrating aan het begin van de E. Boonenstraat.

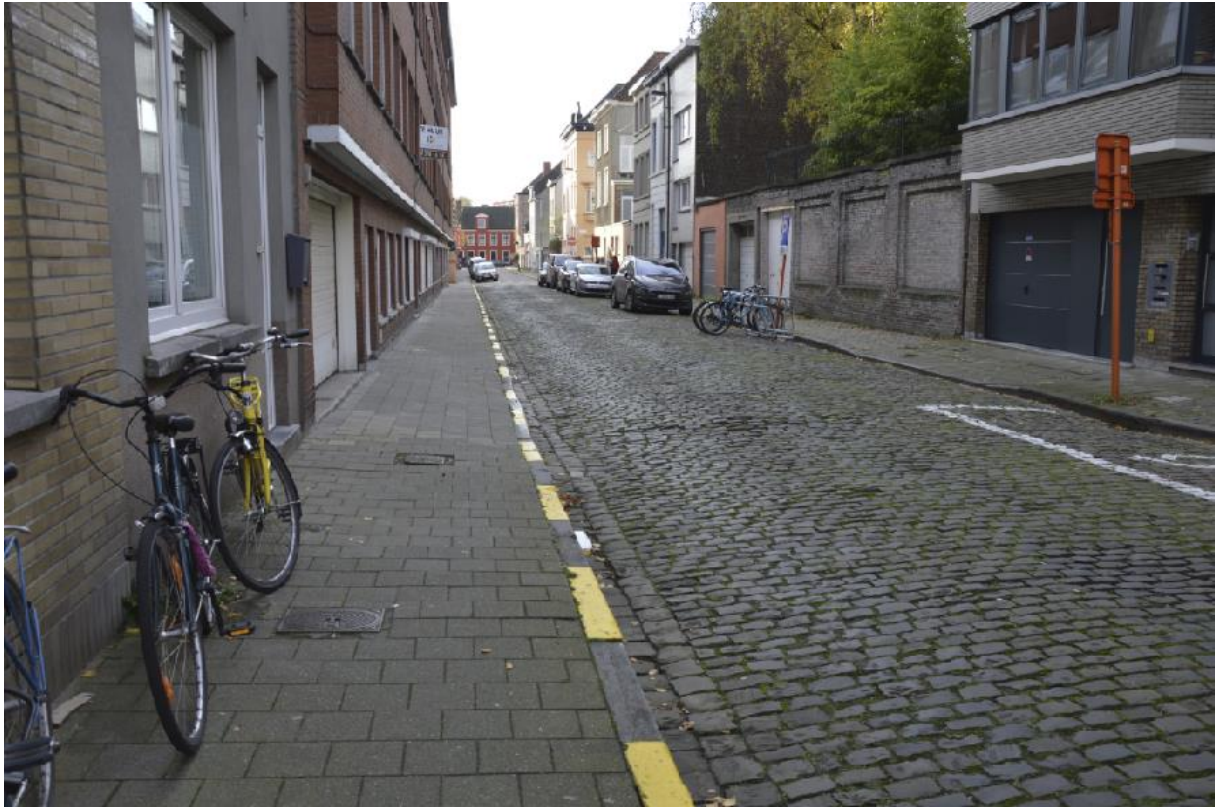
Afb. 47. - H. Lammensstraat. Behouden kasseien uit 1877, gedeeltelijk vernieuwde voetpaden.

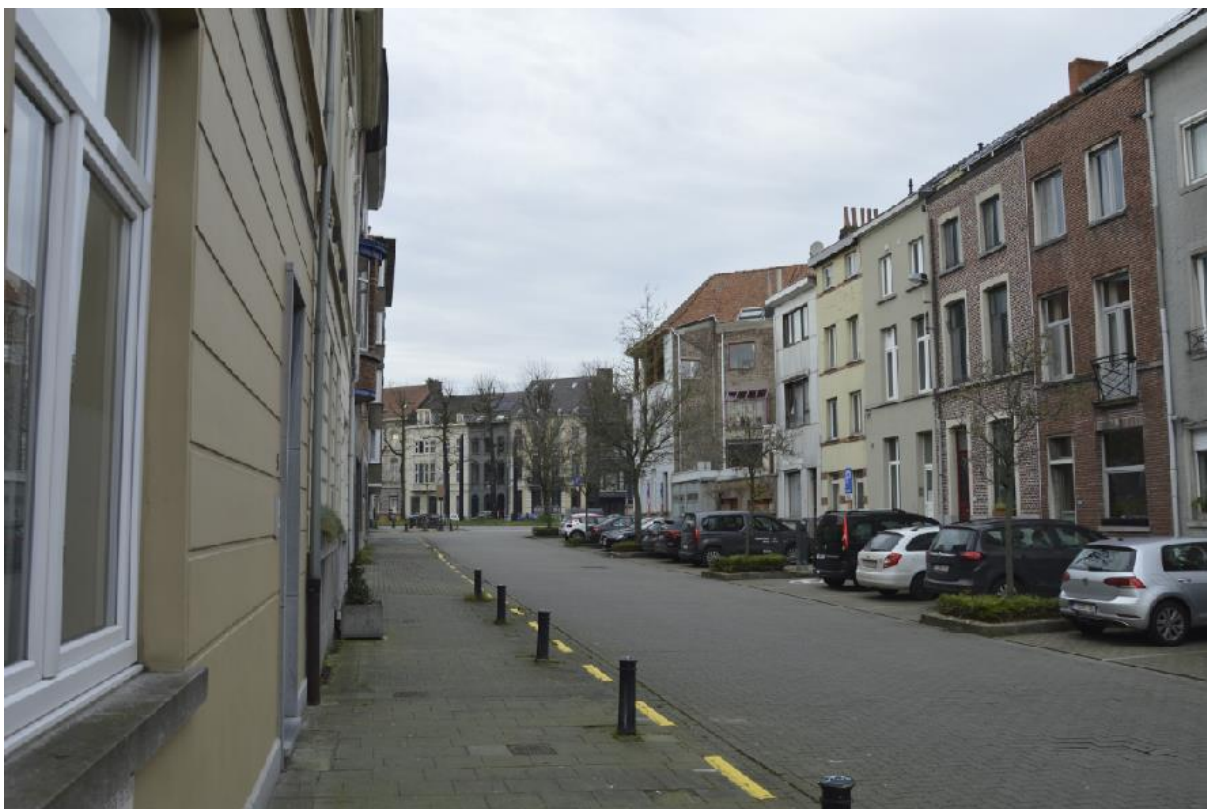
In de Gravin Johannastraat zijn de kasseien vervangen door betonstenen. In de Jan Verspeyenstraat werden zowel de kasseien als de voetpaden vernieuwd. Ook de voetpaden van de Sophie Van Akenstraat en H. Lammensstraat vertonen veel onderbrekingen.

Afb. 48. - Jan Verspeyenstraat. Volledig vernieuwde straatinrichting.

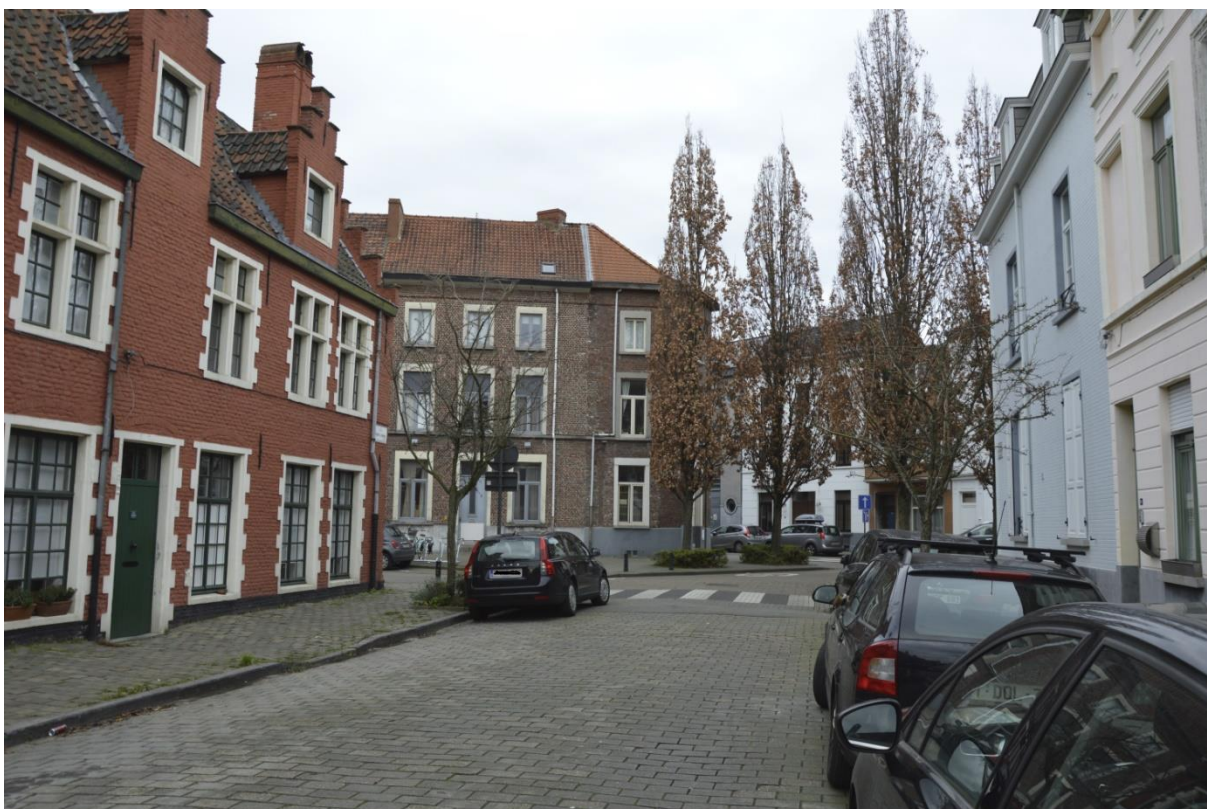
Afb. 49. - Gravin Johannastraat.

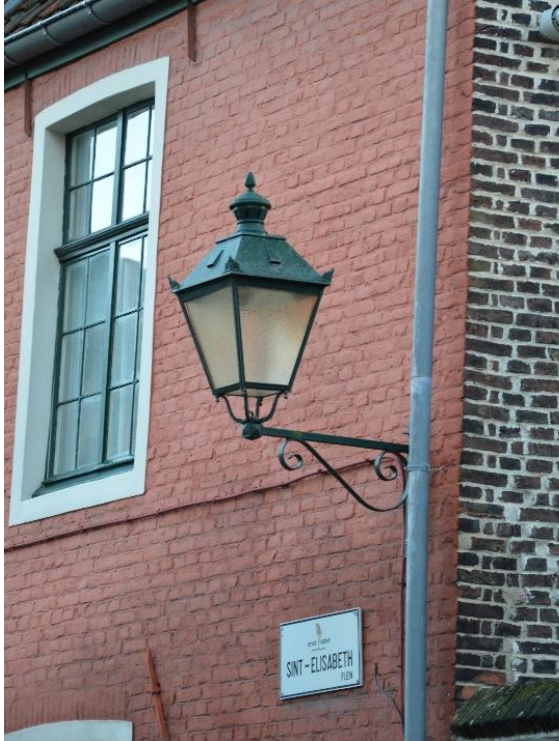
Figuur 63 - Wandlantaarn Sint-Elisabethplein, 2020.

De huidige wandlantaarns zijn niet origineel. Ze dateren van de jaren 1980-'90. Ze sluiten slechts gedeeltelijk aan bij het historisch model.

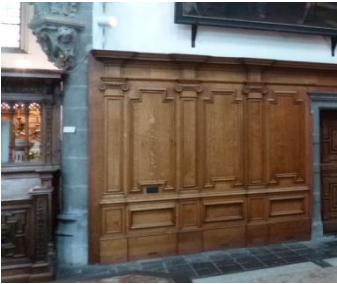
| | | <p>De bovenkant van de lambrisering is afgedekt met plaatmateriaal. Bij enkele plinten is onderaan een vermolmd strook vervangen door een dunne eikenhouten lat.</p> <p>In de plint zijn op regelmatige basis ventilatieroosters aangebracht. Voornamelijk aan de zuidwand is er ruimte gelaten tussen de plint en de vloer, waardoor condensvocht minder kans krijgt het hout in te dringen.</p> <p><i>Schip:</i> er is onlangs een paneel van de noordelijke lambrisering afgevallen ten gevolge van abrupte klimaatschommelingen.</p> <p>Het paneel werd terug geplaatst zonder verdere schade.</p> |

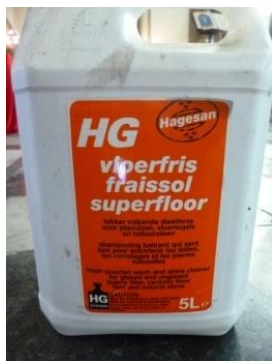
- b. Ingewerkte onderdelen in de vloer  
Bevat:

Tal van tegels hebben een ruw oppervlak of vertonen diepere lacunes. Op het steen oppervlak is bedekt met een bekraste film laag die op enkel plaatsen wit uitslaat of witte vlekken vertoont.

De natuurlijke verwerking van de natuursteen lijkt te versterken onder invloed van enerzijds een vochtige ondergrond en anderzijds het overvloedig gebruik van een vloerwas, die feitelijk enkel geschikt is voor nieuwe vloeren.

In de marmeren vloer onder de preekstoel en in de gedenksteen zien we "versuikerde aders" en gele vlekken. In de gedenksteen in de viering zijn ook grote kalkkorsten ontstaan.

Dit wordt veroorzaakt doordat vochttransport de verbinding tussen de kristallen in die mate oplost, dat de steen zijn samenhang verliest.

Dit proces kan versterkt worden door het gebruik van zure poetsmiddelen, waardoor er ook gele vlekken kunnen ontstaan in de steen.

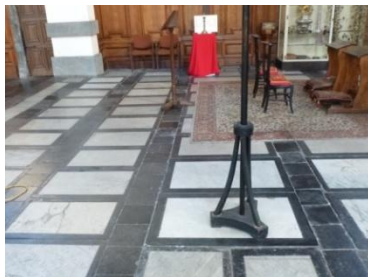
- Grafstenen

*De vloer in de zijbeuken, het koor en de viering is samengesteld uit naast elkaar liggende wit marmeren grafstenen, elk omlijst met een boord van blauwe hardsteen.*

*De voegen zijn ingevuld met een cement of een kalkcementmortel.*

Omlijstingen zijn aangevuld of vervangen door epoxy.

Grote delen van de marmeren platen zijn vervangen door nieuwe marmeren platen.

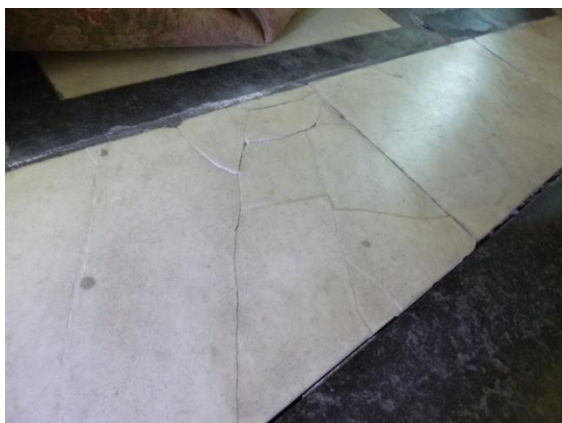
*Deze gebroken marmeren tabletten liggen los.*

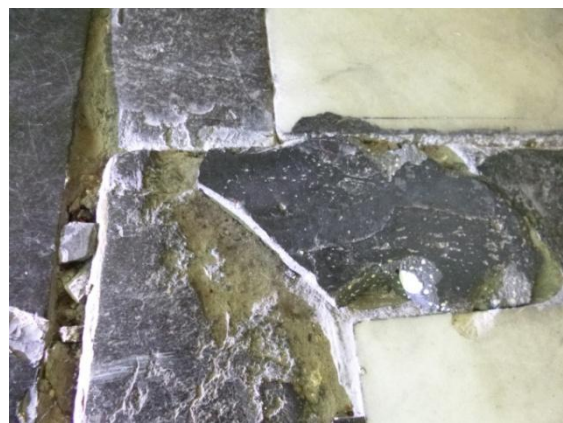
*Verbrijzeling van de natuursteen nabij open voegen.*

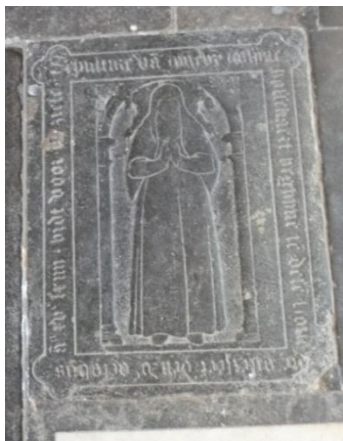
- Grafsteen in blauwe hardsteen (1564 post quem)

- R** De voegmortel is in enkele zones uitgebrokkeld, daardoor kan de natuursteen aan de voegen afbrokkelen of barsten.

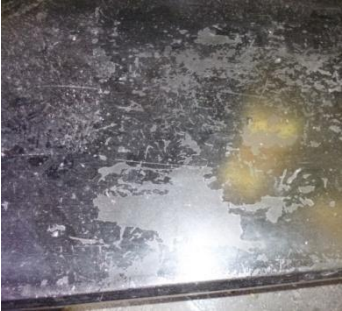
| Voorwerp | | Toelichting | 19 |
|---|---|---|---|
| | | <p><b>R</b> Er ligt een dikke filmlaag op de donkere kalksteen die de steen oppervlakkig doet afschilferen.</p> <p>(Zie aanbevelingen rubriek nr. 3: <i>Preventieve maatregelen</i>)</p> | |

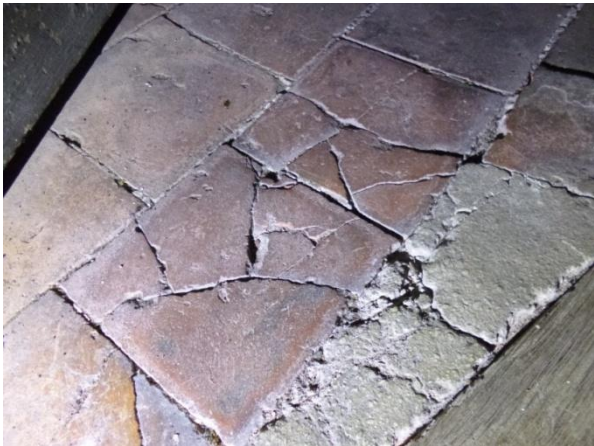
| Voorwerp | | Toelichting | 19 |
|---|---|---|---|
| d. | Vloer doksaal | <p><i>Vierkante rode terracotta tegels</i></p> <p><b>R</b> De tegelvloer ligt centraal ietwat verzakt.</p> <p>Tal van tegels zijn gebarsten.</p> <p>Enkele ontbrekende tegels zijn met cement ingevuld.</p> | |

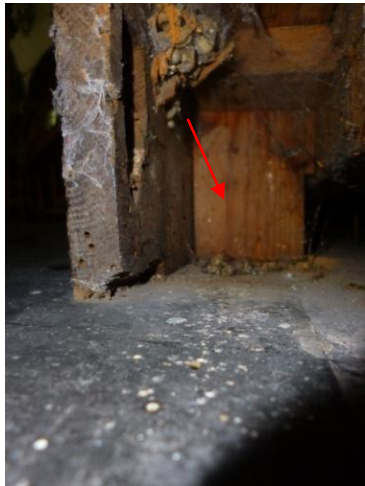
Actieve aantasting door Grote klopkever.

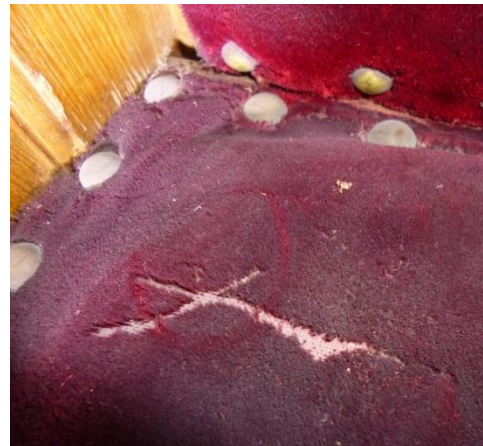
Afgegrazen pool door insecten

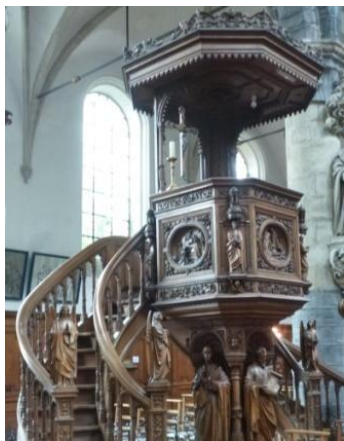
## 2.6. Preekstoel POV.0132.0009

**G** Engel op de rechter trappaal: een afgebroken hand is met bruine lijm verlijmd en verstevigd met een geroeste ijzeren nagel. Op termijn kunnen er nieuwe breuken ontstaan.

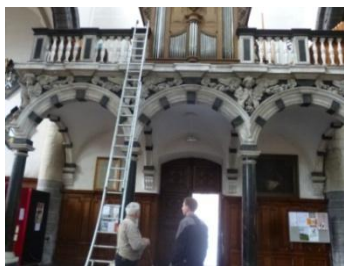
## 2.7. Doksaal POV.0132.0014

**R** Er zitten verspreid barsten in de sculpturen. Hier en daar klinkt het oppervlak hol.. Centraal is zit een stuk los. (onderste vleugel tweede cherubijn)

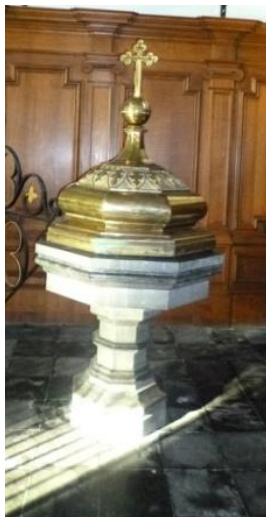
## 2.9. Doopvont POV.0132.001

Het jarenlang poetsen met een schurend poetsmiddel (bv. *Sidol*, of van merk *Delhaize*) laat corroderende poetsmiddelresten na en schuurt de vernislaag af.

Het hout slorpt het vocht op, en laat de aangrenzende koperlegering corroderen.

*(Zie Aanbevelingen rubriek nr. 1a: Conservatie of restauratie door een gekwalificeerd restaurateur)*

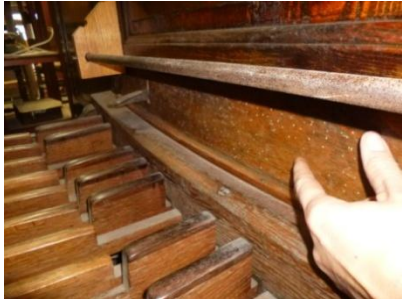
| 2.10.1. Orgelkast<br>POV.0132.0013 | R | <p><i>Insectenaantasting</i><br/>Ter hoogte van de voeten is een horizontale plank actief aangetast door kleine klopkever .</p> <p>(Zie Aanbevelingen rubriek nr. 2: <i>Insecten en schimmels</i>)</p> |

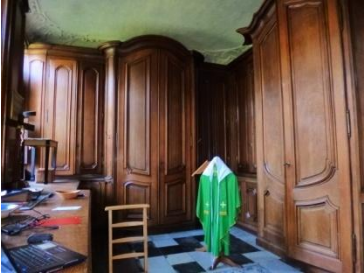
| 4.1.1. Sacristiekast<br>POV.0132.0104 | | <p><i>Eikenhouten kast met een binnenstructuur in zachtere (minder duurzame) houtsoorten uitgevoerd.</i><br/><i>Laden in eikenhouten en naaldhout,</i></p> |

| Voorwerp | | Toelichting | 28 |
|---|--|---|---|
| | | <p><b>R</b> In de zuidwestelijke hoekkast zijn aan de binnenzijde achteraan een verzakking en geloste panelen zichtbaar. De oorzaak ligt bij een zwam- en insectenaantasting veroorzaakt door waterinsijpeling via de lavabo in de kast.</p> <p>Enkele panelen zijn verwijderd en zijn erg vermolmd.<br/> <i>We raden aan een plank van de bodem te verwijderen ter controle.</i></p> <p>Verspreid is er actieve aantasting van kleine klopkever in spinthout en in structuurdelen in een andere loofhoutsoort of naaldhout.</p> <p>Op de binnenkant van enkele kastdeuren groeien pluïsjes oppervlakteschimmel.</p> <p><i>(Zie Aanbevelingen rubriek nr. 1a: Conservatie of restauratie door een gekwalificeerd restaurateur)</i></p> <p>Van de kasten tegen de oostelijke wand is het schuifstelsel van de onderste, rechtse lade kapot. De lade valt uit haar geleiders bij het uittrekken.</p> <p>Van de schuifladen aan de noordwestwand zijn twee fronten beschadigd. De ladebodems zijn minimaal aangetast.</p> <p><i>(Zie Aanbevelingen rubriek nr. 2: Insecten en schimmels)</i></p> | |

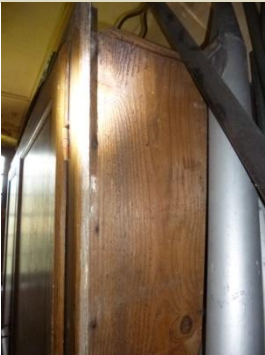
| Voorwerp | | Toelichting | 28 |
|---|--|---|---|
| | | <p><b>R</b> Onder de kast aan de achterwand ligt een hoop boormeel!</p> <p><i>(Zie Aanbevelingen rubriek nr. 2: Insecten en schimmels)</i></p> | |

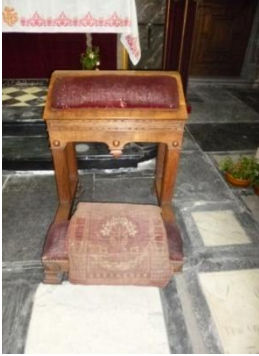
| Voorwerp | | Toelichting | 29 |
|---|---|---|---|
| | <b>R</b> | <p>Er is actieve aantasting door kleine klopkever in enkele balken en in het spinthout.</p> <p>De linker achterpoot is gelost.</p> <p>Het fluweel is aangevreten.</p> <p>(Zie Aanbevelingen rubriek 1b: <i>Herstelling door een vakman</i> en rubriek nr. 2: <i>Insecten en schimmels</i>)</p> | |

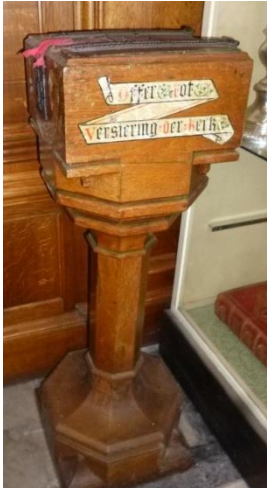
| Voorwerp | | Toelichting | 29 |
|---|---|---|---|
| | <b>R</b> | <p>Van twee offerblokken is de bovenste geleding ingeslaan, deze zijn vervangen door geverniste naaldhouten bakken.</p> <p>Offerblokken noordwand: de houten bakken zijn allemaal onderaan aangetast door kleine klopkever</p> <p>(Zie Aanbevelingen rubriek nr. 2: <i>Insecten en schimmels</i>)</p> | |

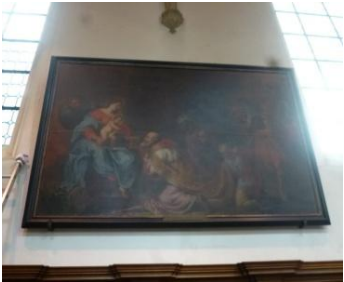
| Voorwerp | | Toelichting | 32 |
|---|---|---|---|
| 6.1.2. De Aanbidding der Wijzen<br>POV.0132.0047 | | <p><b>R</b> <i>Ophangstelsel:</i> het schilderij steunt onderaan op twee doken en hangt bovenaan aan twee stangen (hangt schuin op).</p> <p><i>Drager</i><br/>Het originele doek is vermoedelijk gedoubleerd (de middennaad stulpt erg uit). Het risico op verfvlies op deze naad is groot. Onderaan links is aan de omslagrand een horizontale scheur, van ca. drie cm.</p> <p><i>Verflaag</i><br/>Enkele retouches zijn gebarsten.<br/>De meeste retouches zijn verpoederd of stuwen op.</p> <p>(Zie Aanbevelingen rubriek nr. 1a: <i>Conservatie of restauratie door een gekwalificeerd restaurateur</i>)</p> | |

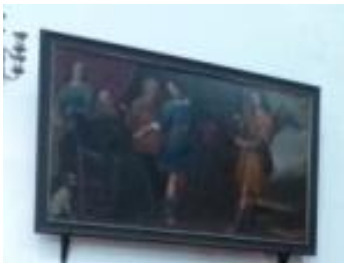
| Voorwerp | | Toelichting | 32 |
|---|---|---|---|
| 6.1.4. Tobias neemt afscheid van zijn ouders<br>POV.0132.0050 | | <p><b>M</b> <i>Ophangstelsel</i><br/>Bovenaan met staaldraad en oogvijzen, onderaan steunend op twee stevige metalen steunen.<br/>De sierlijst is aan de onderster horizontale lat beschadigd door stoten (enkele kapjes)</p> <p><i>Drager</i><br/>Op de achterzijde van het originele doek is een met rode menie beschilderde doek gekleefd.</p> <p>Het originele doek bevat meerdere scheuren, waarop geretoucheerd werd. Deze scheuren komen weer open te staan.<br/>Het doek bevat kleine ondulaties aan de randen (door trekking van het andere doek).</p> | |

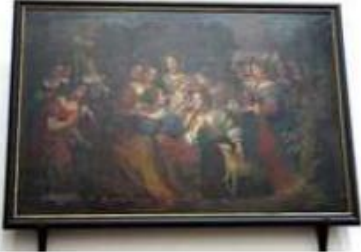
| Voorwerp | | Toelichting | 33 |
|---|---|---|---|
| | M | <i>Ophangstelsel</i><br>Bovenaan met staaldraad en oogvijzen, onderaan steunend op twee stevige metalen steunen.<br><br><i>Drager</i><br>Het origineel doek is aan de linker zijkant en onderkant vergroot. Dit is duidelijk zichtbaar aan de naden en aan een opvallend verschillend barstenpatroon. De naad is onderaan links gescheurd.<br><br>De verscheidene stoplappen op de achterzijde van het doek, veroorzaken blindslag.<br>De verflaag heeft een droog barstennetwerk en stuwt verspreid op.<br><br>De verpofstuwing is feller in de aangeliemde stukken.<br><br>De vergeelde vernislaag en de bevuiling maken de afbeelding moeilijk leesbaar.<br>Enkele grote matte retouches verstoren het beeld.<br><br><i>(Zie Aanbevelingen rubriek nr. 1a: Conservatie of restauratie door een gekwalificeerd restaurateur)</i> | |

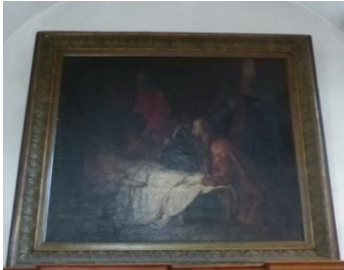
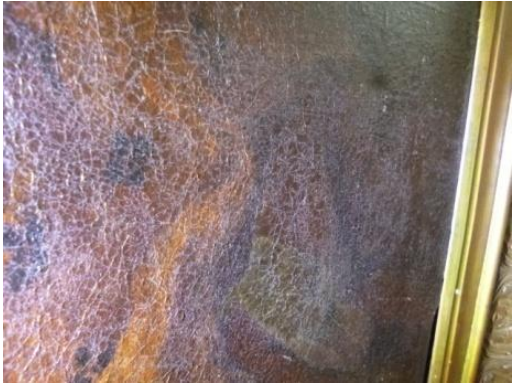
| Voorwerp | | Toelichting | 36 |
|---|---|---|---|
| | M | <p><i>Ophangstelsel</i><br/>Het schilderij leunt op de lambrisering, en is bovenaan met ijzerdraad aan een doek bevestigd.</p> <p><i>Verflaag/vernislaag</i><br/>De dikke glanzende vernislaag heeft een opvallend barsten netwerk, waardoor het schilderij onleesbaar is geworden.<br/>Er zijn verspreid brede barsten in de verflaag, mogelijks veroorzaakt door de vernislaag.</p> <p><i>Sierlijst</i><br/>Verguld en overschilderd met goudverf en geëmailleerd.<br/>Er zijn enkele barsten in de ornamentiek van de sierlijst waarbij stukken zijn afgebrokkeld.</p> <p>(Zie Aanbevelingen rubriek nr. 1a: <i>Conservatie of restauratie door een gekwalificeerd restaurateur</i>)</p> | |

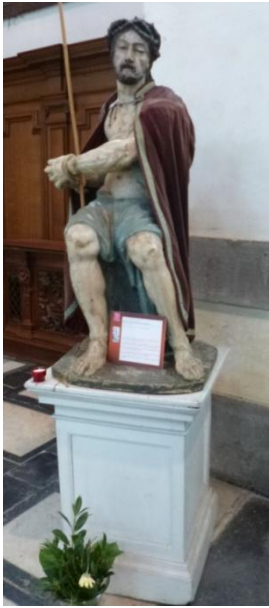
| Voorwerp | | Toelichting | 41 |
|---|--|---|---|
| | | <p><b>S</b> De achterzijde van het beeld is uitgehold en werd niet afgewerkt.</p> <p>Hier en daar tonen verse uitvliegopeningen een actieve aantasting van kleine klopkever ..</p> <p>De polychromie van het corpus schilfert af. Onderliggende polychromielagen komen tevoorschijn.</p> <p>In barsten, openstaande naden en lacunes in de polychromie zijn opvullingen met was uitgevoerd.</p> <p>Deze dienen vermoedelijk ook om de polychromie op deze gevoelige plaatsen te fixeren.</p> <p>De opvullingen verstoren de esthetische eenheid van het beeld.</p> <p>Het voetstuk en de sokkel waarop de Christusfiguur gezeten is, zijn voorzien van een laagje papier dat met was is aangebracht om de polychromie (voorlopig) te fixeren.</p> <p>De fluwelen mantel om de schouders van Christus is uitermate stoffig.</p> <p><b>Sokkel</b></p> <p>De witgeschilderde houten sokke is aan de binnenzijde actief aangetast door kleine klopkever.</p> <p><i>(Zie Aanbevelingen rubriek nr. 1a: Conservatie of restauratie door een gekwalificeerd restaurateur en rubriek nr. 2: Insecten en schimmels)</i></p> | |

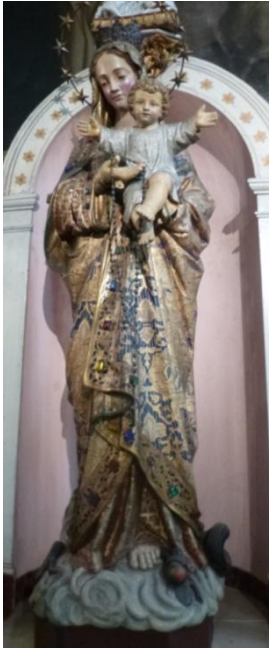
| Voorwerp | | Toelichting | 41 |
|---|--|---|---|
| <p>- Onze-Lieve-Vrouw (altaartafel)</p> | | <p><b>R</b> Er is, in tegenstelling tot 2003, geen actieve insectenaantasting waargenomen.</p> <p>Langsheen de naden in het beeld stuwt de polychromie en de onderliggende preparatielaag op.</p> <p>Oude lacunes in de verflaag zijn niet storend.</p> <p>Andere lacunes zijn mooi geretoucheerd.</p> <p>Hier en daar ontstaan echter nieuwe opstuwingen in retouches of in het verfpakket (foto).</p> <p>Er ontbreekt een gekleurde glassteen op de sierband aan de mantel.</p> | |

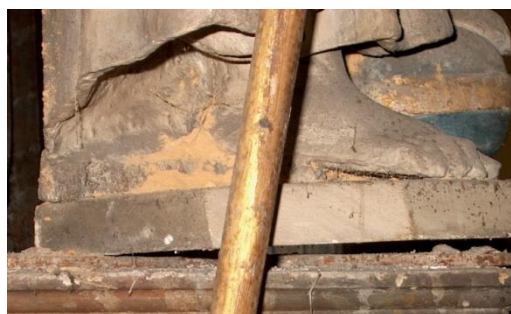
Het beeld van *St-Franciscus* (meest noordelijke) is door kleine klopkever aangetast. De insecten zijn waarschijnlijk nog actief.

overvloedig boormeel op het voetstuk van het beeld

(Zie Aanbevelingen rubriek nr. 2: *Insecten en schimmels*)

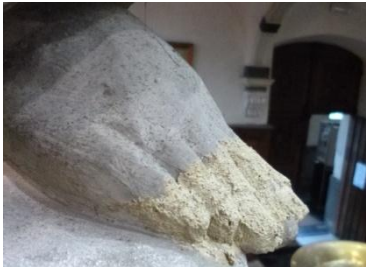
| Voorwerp | | Toelichting | 44 |
|---|---|---|---|
| <p>Algemene conditie</p> | | <p><b>R</b></p> <p>Enkele jaren geleden werden enkele kleine ingrepen uitgevoerd(door restauratieatelier Thienpont)</p> <p>Afgebroken stukken (voornamelijk tenen, handen) werden aangevuld met een mortel.</p> <p>Ook grotere lacunes zijn met een grove mortel aangevuld.</p> <p>Deze aanvullingen zijn grof van structuur en werden niet afgewerkt.</p> <p>Lacunes werden toen ook geretoucheerd met een blauwgrijze verf. Deze retouches vallen enkel op bij belichting ervan.</p> <p>Het oppervlak van de beelden is erg bevuild. Dit is niet storend van veraf. In de holtes van de draperingen zit vastgekoekt vuil.</p> <p>Verspreid zien we dat het oppervlak hier en daar begint af te bladderen. Dit wordt gestimuleerd door de bevuiling, door een hoge luchtvochtigheid van de kerk met eventueel condens en de open poriestructuur van de krijtkalksteen.</p> | |

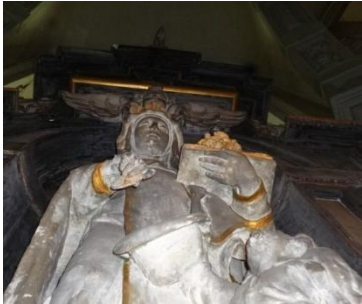
| Voorwerp | | Toelichting | 45 |
|---|---|---|---|
| - St- Elisabeth | | <b>R</b> Steen, met vergulde boordbanden aan de kleding. Het oppervlak is sterk bevuild. Verspreid is er oppervlakkige afschilfering/verpoedering, met lacunes tot gevolg. | |

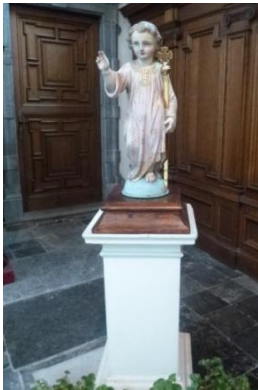
| Voorwerp | | Toelichting | 45 |
|---|---|---|---|
| | | <b>G</b> Sculptuur<br><br>Onderaan de basis (wereldbol) en aan de vingertoppen is er wat stootschade aan het plaaster.<br><br><i>Sokkel</i><br><br>De wit geschilderde sokkel is onderaan en binnenin actief aangetast door kleine klopkever.<br><br>(Zie Aanbevelingen rubriek nr. 2: <i>Insecten en schimmels</i> ) A | |

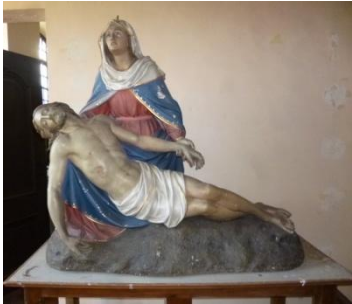
| Voorwerp | | Toelichting | 47 |
|---|---|---|---|
| | M | <p><i>Sculptuur</i></p> <p>De verflaag schilfert verspreid fel af.</p> <p><i>Onderstel</i><br/>Het houten onderstel is sterk aangetast door kleine klopkever.<br/>We raden aan een ander onderstel te voorzien.</p> <p><i>(Zie Aanbevelingen rubriek nr. 1a: Conservatie of restauratie door een gekwalificeerd restaurateur)</i></p> | |

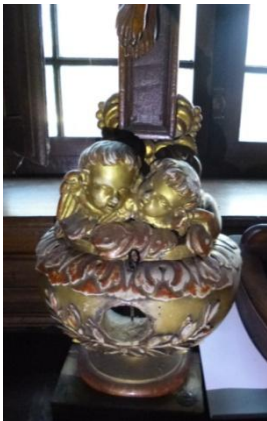
| | S | <p>De vergulding en de onderliggende boluslaag is grotendeels weggepoetst.</p> <p>Verspreid zijn er lacunes in deze afwerklaag (tot op het hout).<br/>Er is actieve aantasting door kleine klopkever in de basis van het kruis.</p> <p>Het houten corpus is met een dikke vernislaag bedekt.</p> <p><i>(Zie Aanbevelingen rubriek nr. 1a: Conservatie of restauratie door een gekwalificeerd restaurateur en rubriek nr. 2: Insecten en schimmels)</i><br/>A</p> |

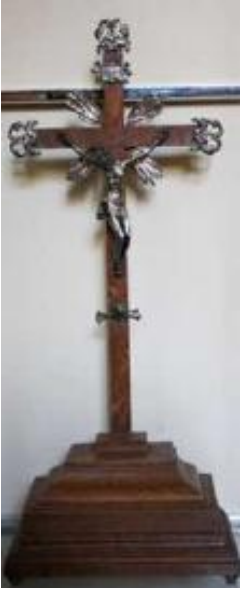
| Voorwerp | Toelichting | 48 |
|---|---|---|
| | <p><b>R</b> Het zilver vertoont aanslag.<br/> Er is actieve aantasting door kleine klopkever.<br/> <i>(Zie Aanbevelingen rubriek nr. 2: Insecten en schimmels)</i></p> | |

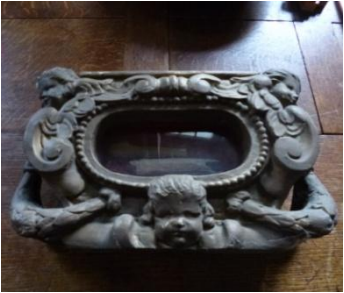
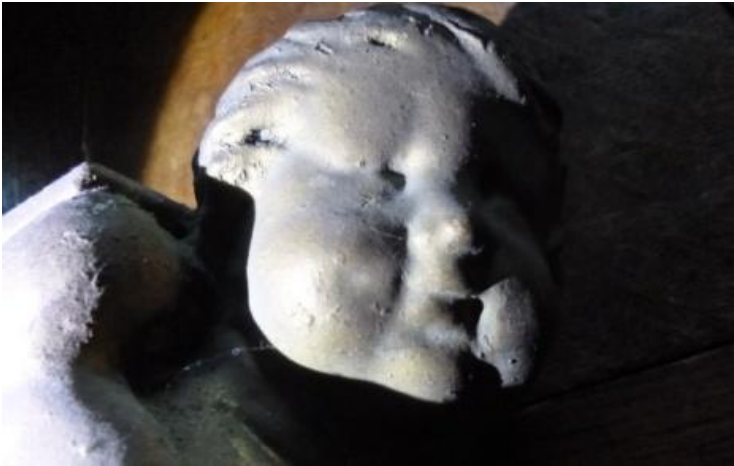
| Voorwerp | Toelichting | 48 |
|---|---|---|
| | <p><b>S</b> Het sculptuur was ooit vermoedelijk verguld.<br/> Daarover zijn in de loop der jaren meerder afwerklagen aangebracht.<br/> De fijne detaillering is daardoor verloren gegaan.<br/> De meest recente laag betreft een bronzine verf.</p> <p>De dikke afwerklaag stuwt op, en schilfert af tot op het hout.<br/> Het geheel is bestoft.</p> <p><i>(Zie Aanbevelingen rubriek nr. 1a: Conservatie of restauratie door een gekwalificeerd restaurateur)</i></p> | |

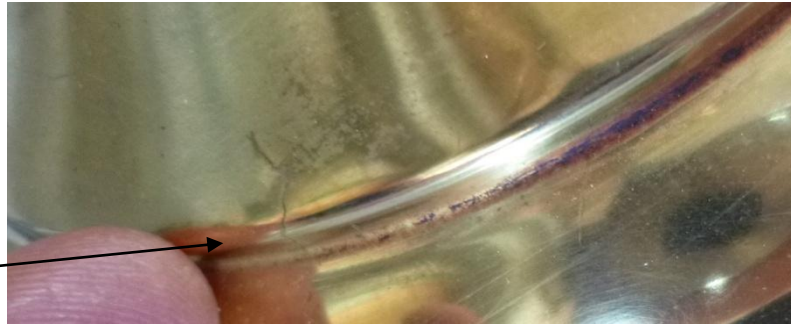
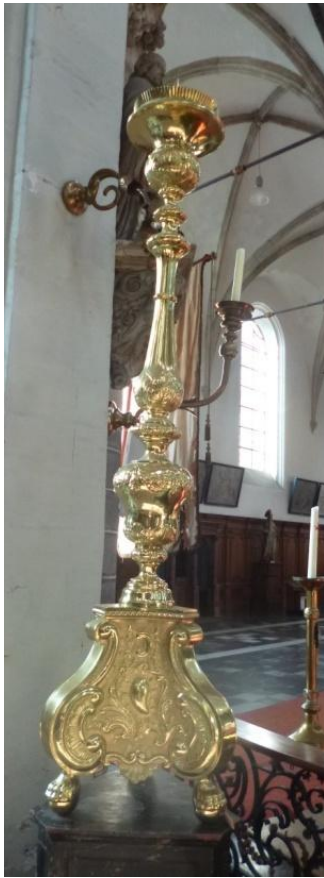
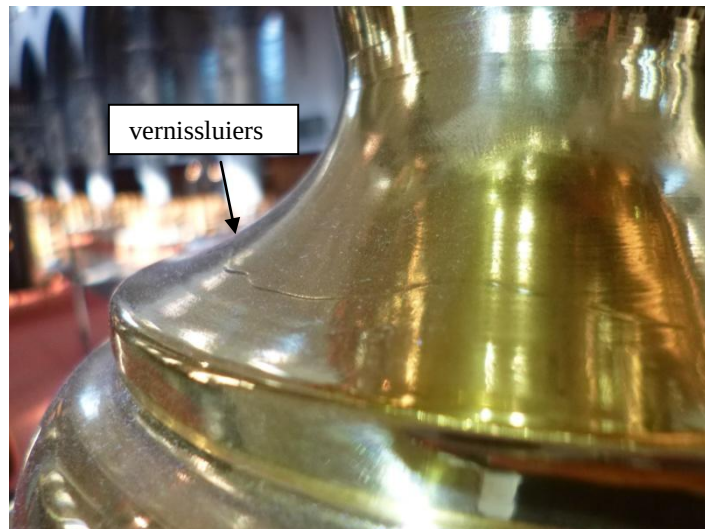
Koorkandelaar zuid

**M** *Geverniste koperlegering* **wanneer**

De vernislaag is op enkele plaatsen onnauwkeurig aangebracht, of ongelijkmatige gedroogd, te zien aan de vernissluiers.

Er zijn krassen, het is niet duidelijk of deze krassen in de vernislaag of in het metaal zijn aangebracht tijdens de reiniging. We zien ook lacunes in de vernislaag in plooien.

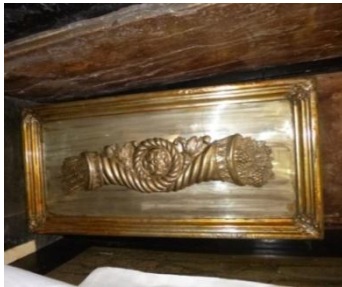
| c. Sierpanelen | | <b>R</b> | <p><i>Vier stuks: verzilverde koperlegering, gevernist, naaldhouten onderlijst, zilverapplicaties.</i></p> <p>De vernislaag en de zilverlaag vertonen slijtage.<br/>Er werd geen corrosie vastgesteld.<br/>Deze schade is momenteel enkel esthetisch storend.<br/>De objecten zijn bestoft.</p> |

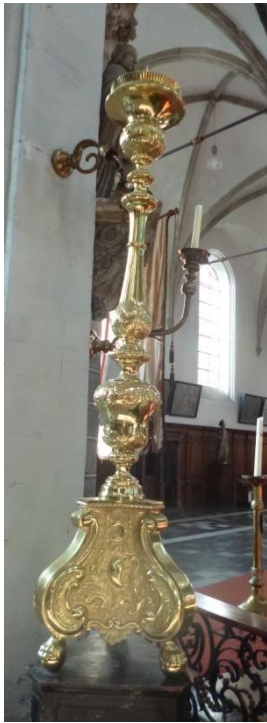
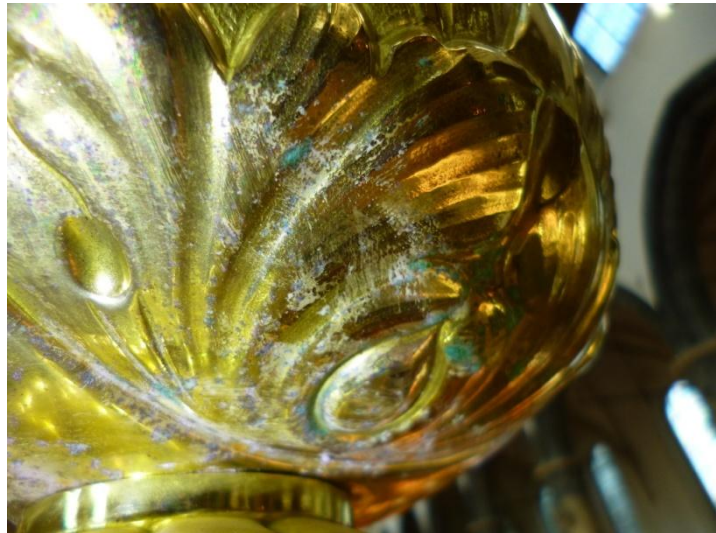
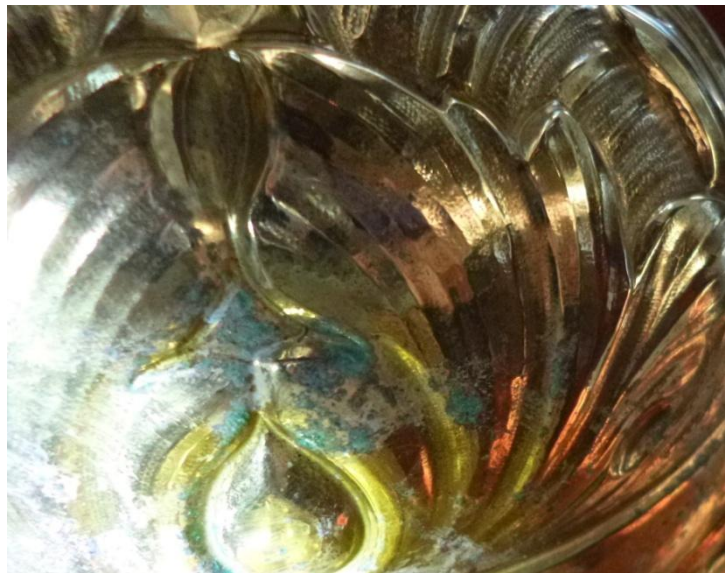
- j. Twee grote  
koorkandelaars  
POV.0132.0079

- R** *Twee kandelaars:geverniste koperlegering één exemplaar gerestaureerd door firma Verdonck.*

De kandelaars lijken recent hervernist

*Zuidelijke kandelaar:* onder de kaarsvethouder vertoont een zone corrosieplekken.

Mogelijk heeft het schurende poetsmiddel de vernislaag beschadigd.

De objecten zijn bestoft.

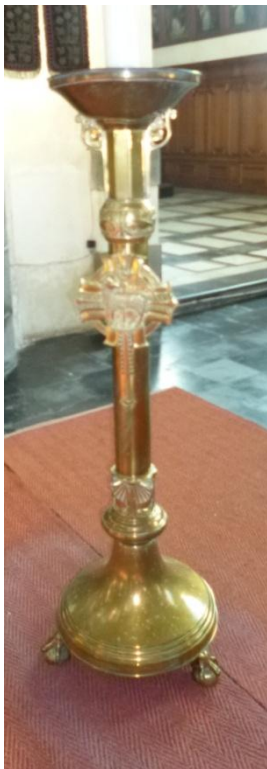
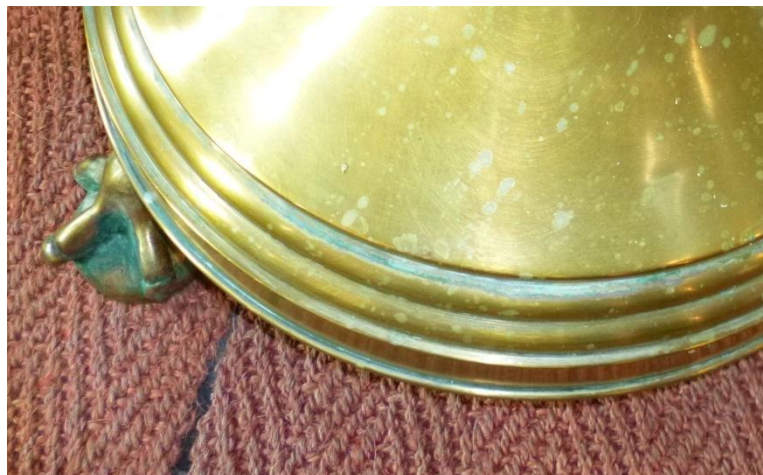
## k. Paaskandelaar

**M** *Geverniste koperlegering*

De vernislaag is aangetast door druipsporen, waarschijnlijk afkomstig van de verse bloemen in oasis in de vetvanger.

Er is ook opvallende corrosie aan de leeuwenpoten.

Dit is enkel esthetisch van aard, maar we raden aan contact met vocht te vermijden.

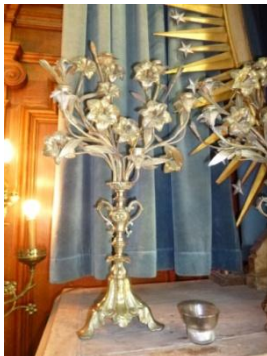
m. Lofkandelaars  
POV.0132.0147

**R** *Vijf kandelaars: gegoten voet (koperlegering) en geslagen koperlegering, verzilverd.*

De vernislaag is gesleten, de aan de lucht blootgestelde koperlegering is donker geworden (passieve corrosie).

Deze schade is momenteel enkel esthetisch storend.

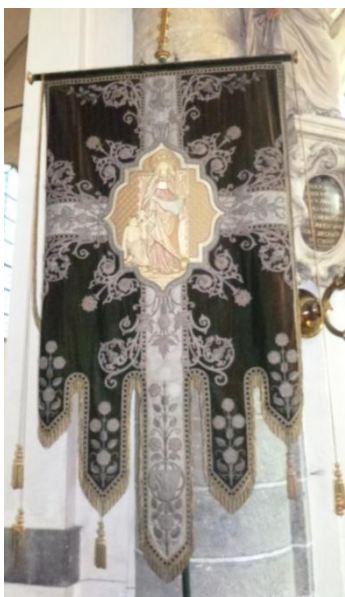
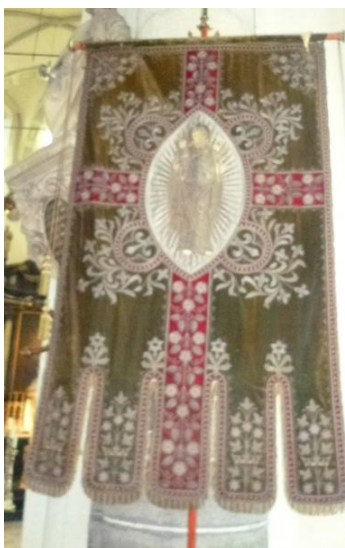
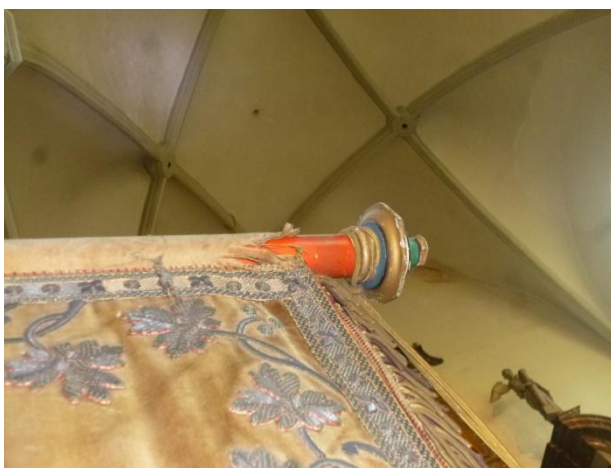
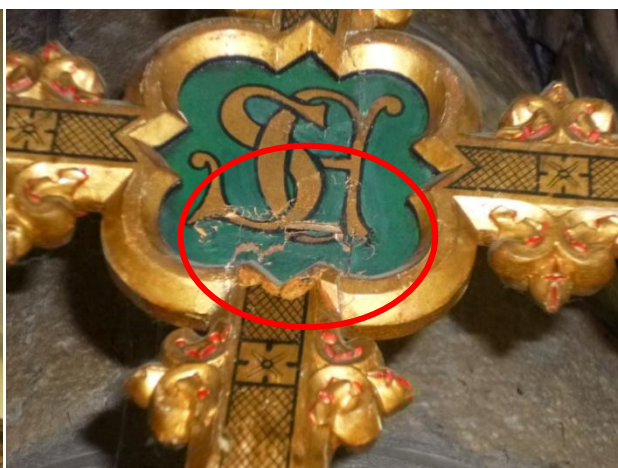
a. Processievaandel  
POV.0132.0097

De vaandels hangen permanent op in de kerk, in minder goede omstandigheden.

Onder invloed van UV- licht, hoge vochtigheid en zwaartekracht verliest het textiel zijn kleur en elasticiteit.

De rode zijde van de voering vertoont scheuren de oorzaak is 'schifting' van de zijde, een degradatieproces.

Het gepolychromeerd houten kruis, in het monogram is het hout gedeukt, en er zit een scheur in, verder is het kruis staat scheef en is vermoedelijk gelost.

Aan de roede is het fluweel losgescheurd, en deels ruw hersteld. Er is risico op verder doorscheuren.

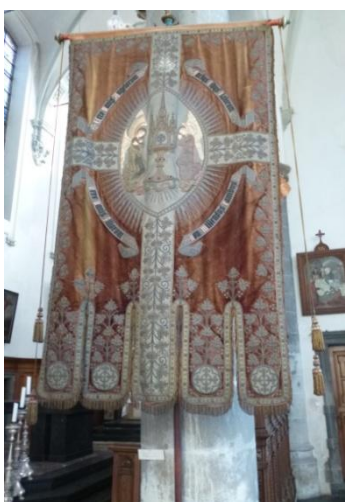
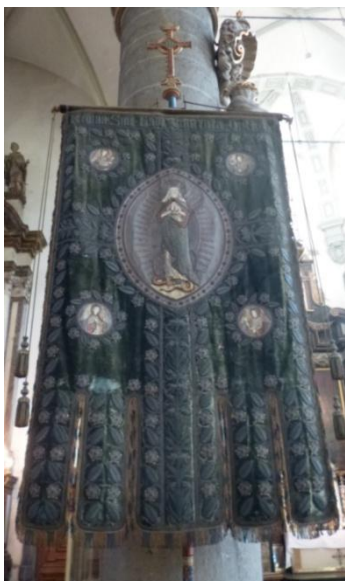
c. Processievaandel  
POV.0132.0099

Aan de roede begint door het gewicht van het vaandel het fluweel te scheuren. Er zijn reeds scheuren hersteld.  
Enkele borduurdraden komen los.  
De zijden voering is geschild en valt uit elkaar.

De oorspronkelijk felgekleurde blauwe fluwelen drager is sterk verkleurd en is verstorven, met tal van kleine scheurtjes die bij minste stoten verder scheuren.

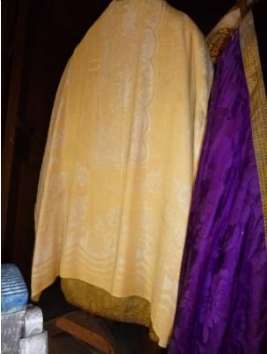
| Voorwerp | | Toelichting | 64 |
|---|---|---|---|
| | . G | Sommige gewaden worden bedekt met oude linnen stoffen, mogelijk afkomstig van lakens (Begijnen?) en van burgerlijke tafellakens. Deze stukken zijn het waard om te bewaren, als resten van het verleden. | |
