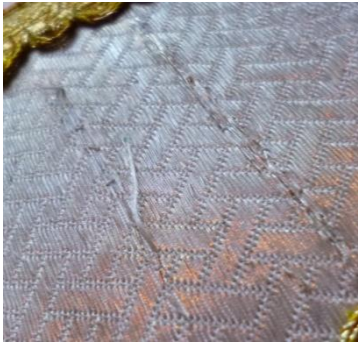
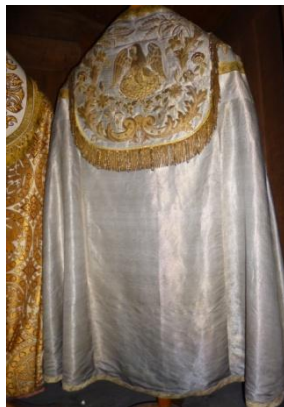
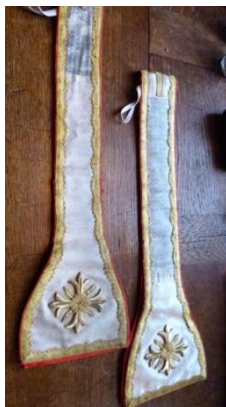
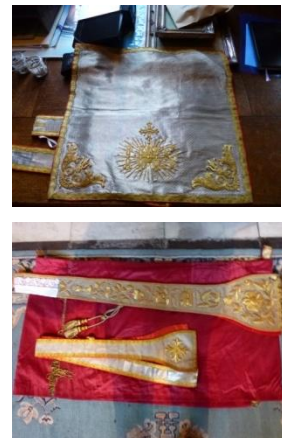
| <p>a. Zilverlaken<br/>koorkap<br/>schoudervelum<br/>kelkvelum<br/>twee manipels<br/>twee stola's<br/>twee dalmatieken<br/>kazuifel</p> <p><i>Gerafelde zones</i></p> | <p><b>G</b> <i>Zilverlaken, stulpborduurwerk, galon in metaalborduurwerk</i></p> <p>De koorkap is in goede staat.</p> <p><i>Algemeen</i><br/>Er zijn verspreid enkele kleine herstellingen uitgevoerd.<br/>De draad komt hier en daar wat los, ook in het stulpborduurwerk.<br/>De getwijnde zilverdraad rond de oranje draad ontbreekt hier en daar waarbij de oranje draad opvalt.</p> <p>Er zitten kreuken in het textiel als gevolg van een minder goede bewaring, de vezel kan daardoor makkelijk breken waardoor gleeën ontstaan.</p> <p><i>Schoudervelum</i>: rondom de sluiting is het weefsel gerafeld.<br/>Er zijn enkele gerafelde zone hersteld, maar er is kans op verdere beschadiging bij manipulatie.</p> <p><i>twee manipels</i>: de zijden draad van het borduursel begint op enkele plaatsen te rafelen en los te komen.</p> <p><i>Rijkversierde stola</i>: van de galon met cantilles is één cantille is beschadigd.</p> <p><i>Kazuifel</i>: aan de bovenkant van de mouwen zijn herstellingen aan het zilverlaken uitgevoerd.</p> <p><i>Bewaringstoestand</i><br/>De bewaring kan beter, er wordt teveel textiel in een te kleine lade bewaard.<br/>De gewatteerde hoezen vormen een bescherming, maar vullen de ruimte. Het is van belang deze hoezen jaarlijks te wassen.</p> <p><i>(Zie aanbevelingen rubriek nr. 3: Preventieve maatregelen)</i></p> |

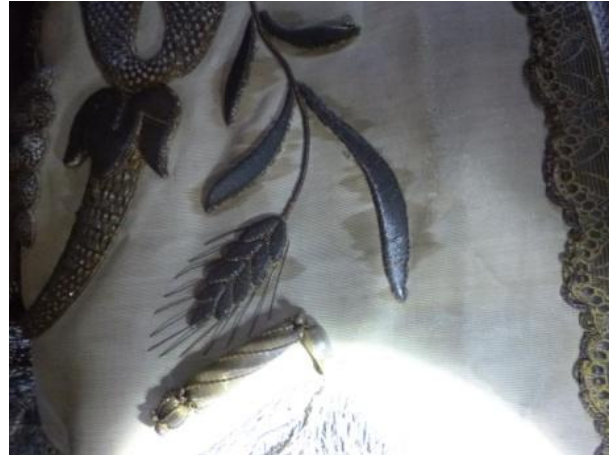
- b. Processiehemel  
POV.0132.0094

Rond het stulpborduurwerk zijn donkere vlekken, vermoedelijk omdat men heeft getracht het metaalwerk op te poetsen.  
Er zitten wolbeertjes op het textiel (larve tapijtkever).

De voering is geschift en valt uiteen.

Hier en daar komt het stulpwerk los van de ondergrond.

*(Zie Aanbevelingen rubriek nr. 1a: Conservatie of restauratie door een gekwalificeerd restaurateur)*

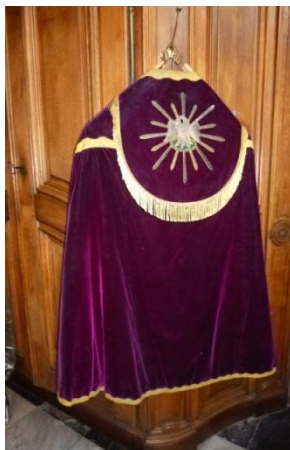
**M** Deze paramenten zijn bevuild, gekreukt en beschimmeld.  
Uitgezonderd de koorkap wordt dit textiel in een overvolle lade bewaard.

Bevuiling, mogelijk oppervlakteschimmel

*(Zie aanbevelingen rubriek nr. 3: Preventieve maatregelen)*

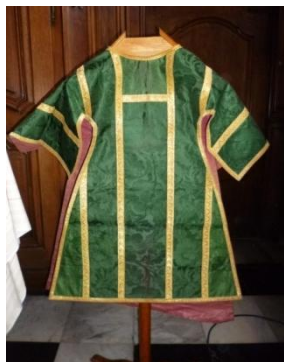
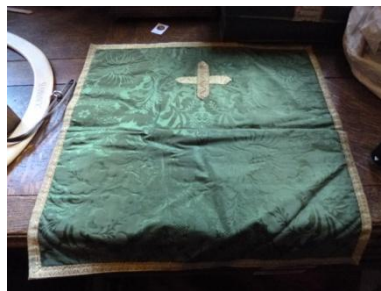
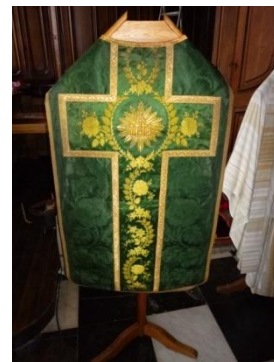
- d. Set groene paramenten  
kelkvelum  
twee dalmatieken  
kazuifel

In de kazuifel zit een stuk ander zijdedamast (verschillend bloemenmotief) in verwerkt, mogelijk een herstelling.

Uitgezonderd een paar donkere vlekken op en dalmatiek bevindt dit stel zich in goede staat.

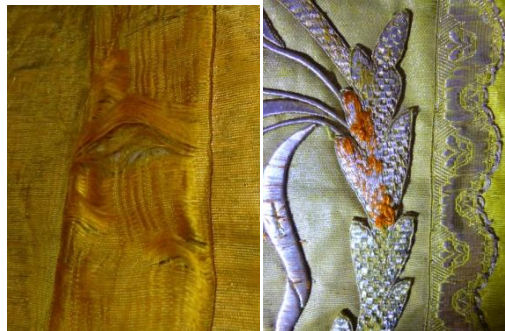
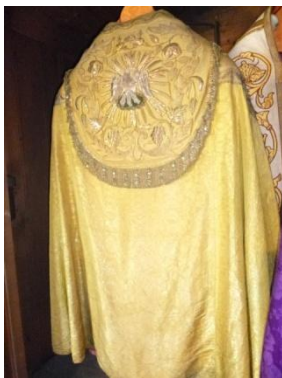
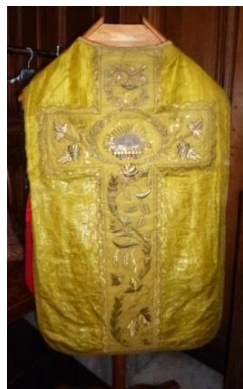
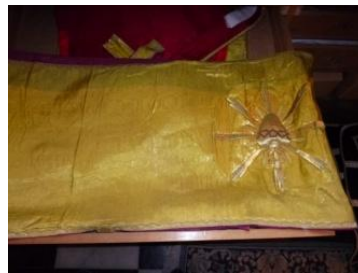
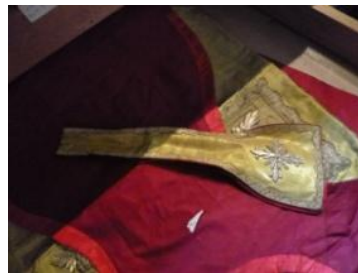
- e. Paramenten in goudlaken  
*Koorkap*  
*schoudervelum*  
*Stola*  
*Kazuifel*

Uitgezonderd de koorkap vertoont het goudlaken verspreid gleeën. Hier en daar zijn er zones hersteld. Het stulpborduurwerk komt verspreid los, maar niet in die mate dat er verlies kan optreden; De rode voering is gesleten en vertoont enkel kleine rafelige scheuren.

*Kazuifel en schoudervelum*: de kreuken in het kazuifel veroorzaken vezelbreuk.

*Koorkap*: een blaadje van het borduurwerk ontbreekt.

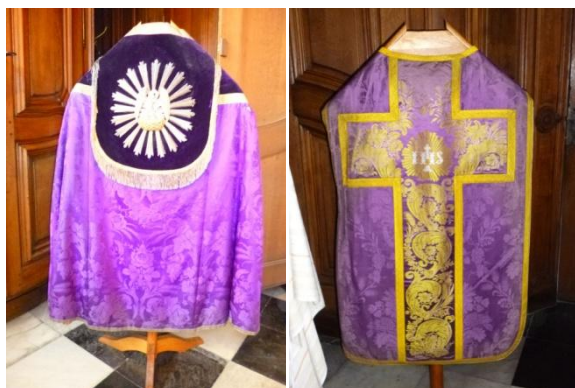
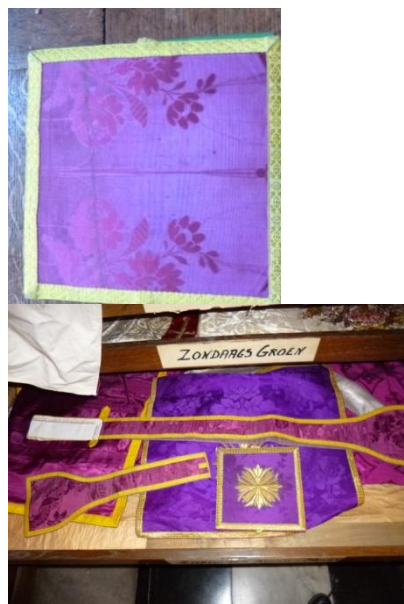
De zijdedamast is op twee plaatsen gescheurd, aan de rechter schouderpartij en onderaan het kleed.

Een scheur in het fluweel onder het schild is ruw hersteld.

In de kazuifel zit een stuk ander zijdedamast (verschillend bloemenmotief) in verwerkt, mogelijk een latere toevoeging.

Uitgezonderd een paar donkere vlekken op en dalmatiek bevindt dit stel zich in goede staat.

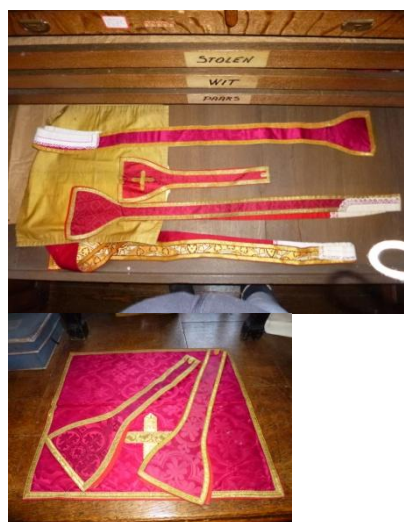
- g. Paramenten paars  
fuchsia bloemenmotief

De zijde is algemeen fragiel, er zijn verspreid enkele gleeën en rafelige scheurtjes ontstaan in de kazuifels.

Rafelige kleine scheurtjes in de zijden achtergrond.

Een deel van de galon van de middenband is vervangen, door een gelijkaardig.

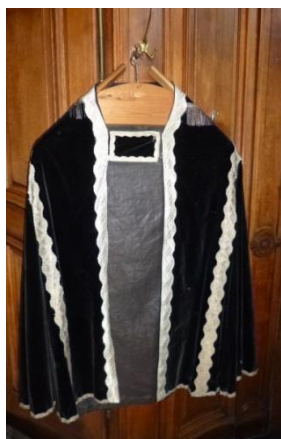
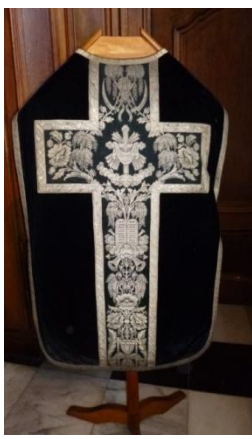
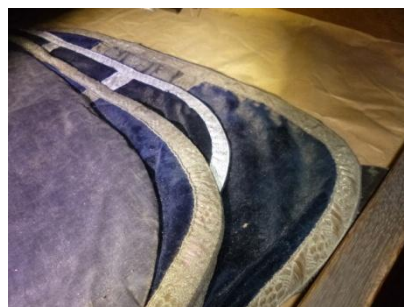
- h. Rouwparamenten  
Koorkap,  
kazuifel  
...

Kazuifel: de pool van het fluweel is lokaal afgesleten/afgevreten.  
Los gekomen borduursels zijn hier en daar hersteld.

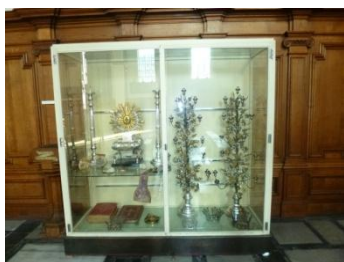
| a. Vitrine noord | <b>M</b> | Rondom het lederen boek (missaal) liggen afgebrokkelde kruimels leder, mogelijk veroorzaakt door textieletende insecten.<br>Er liggen ook dode kleine klopkewers rondom het boek (houtworm).<br>Deze insecten lusten ook wel dik leder.<br><br>(Zie Aanbevelingen rubriek nr. 2: <i>Insecten en schimmels</i> ) A |

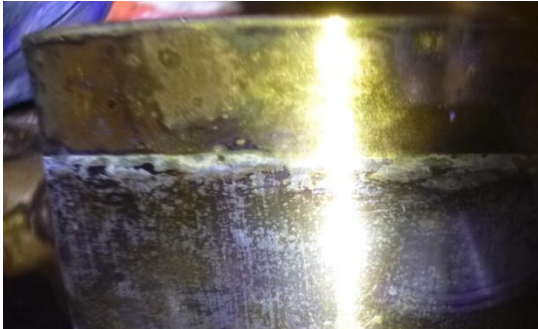
| Voorwerp | | Toelichting | 71 |
|---|---|---|---|
| b. Vitrine zuid | | <p><b>M</b> De zilveren objecten zijn erg bestoft en vertonen een donkere aanloop.</p> <p>De vitrinekasten zijn niet lucht- en stof dicht en dus niet geschikt om waardevol zilver tentoon te stellen.<br/>Ook in deze vitrinekast is kleine klopkever in een gepolychromeerd houten beeld (Piëta) vastgesteld.</p> <p>(Zie Aanbevelingen rubriek nr. 2: <i>Insecten en schimmels</i> en rubriek nr. 3: <i>Preventieve maatregelen</i>) A</p> | |

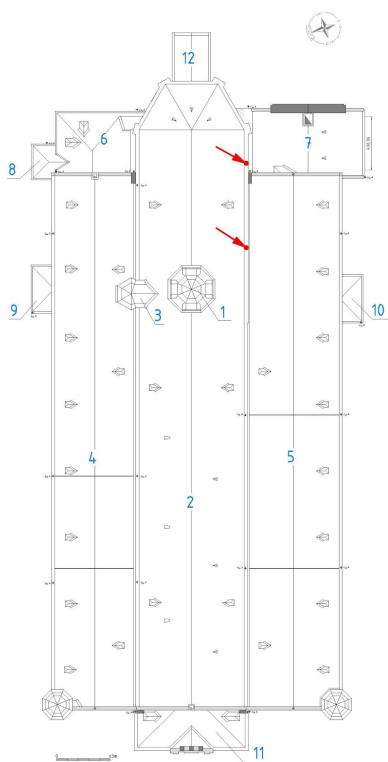
Op aanvraag van de kerkraad werd langsgegaan voor het bekijken van een probleem van waterinfiltratie ter hoogte van het koor. Het bleek te gaan om een ingescheurde uitzetband. Een beetje verder bij het schip zelf was er ook een uitzetvoeg gescheurd. Beide werden door ons met epdm gedicht.

Beschadigde uitzetband koor.

Beide lekken zijn gedicht. Gezien de staat van deze twee uitzetbanden kan er vanuit worden gegaan dat er nog meerdere uitzetbanden hun functionaliteit hebben verloren en tot waterinfiltratie leiden/ zullen leiden. Bij onze inspectie in september gaan we hier nog eens extra aandacht aan besteden. Sowieso zal een aannemer moeten worden aangesteld om de nodige herstellingen aan de goten uit te voeren.

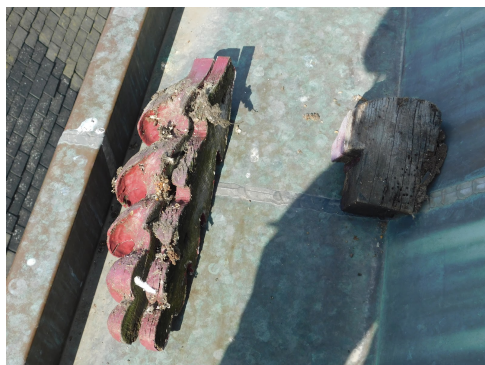
Bij onze inspectie werden ook twee grote brokstukken van de dakruiter uit de goot gehaald. Ze werden door ons op zolder gelegd.
