Beheersplan

Sint-Pietersbandenkerk  
te Wintershoven (Kortesseem)

# Sint-Pietersbandenkerk te Wintershoven (Kortesseem)

## Beheersplan

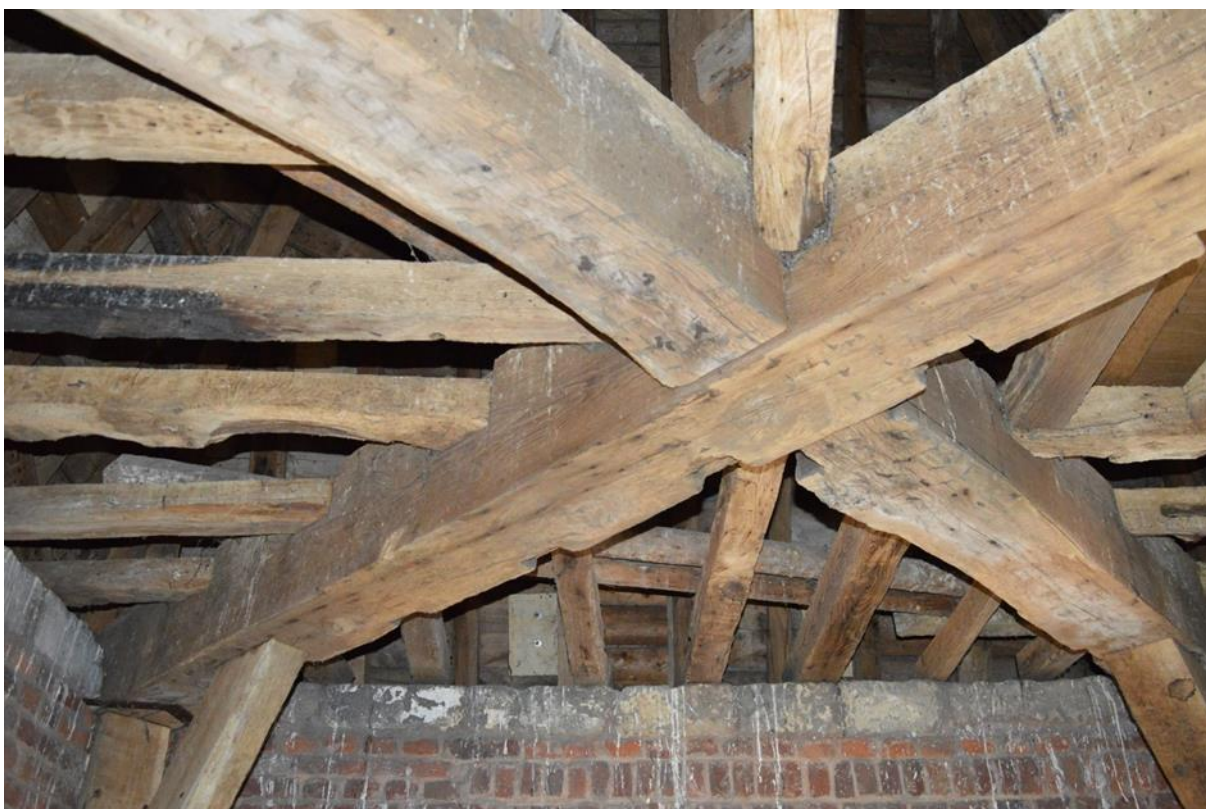
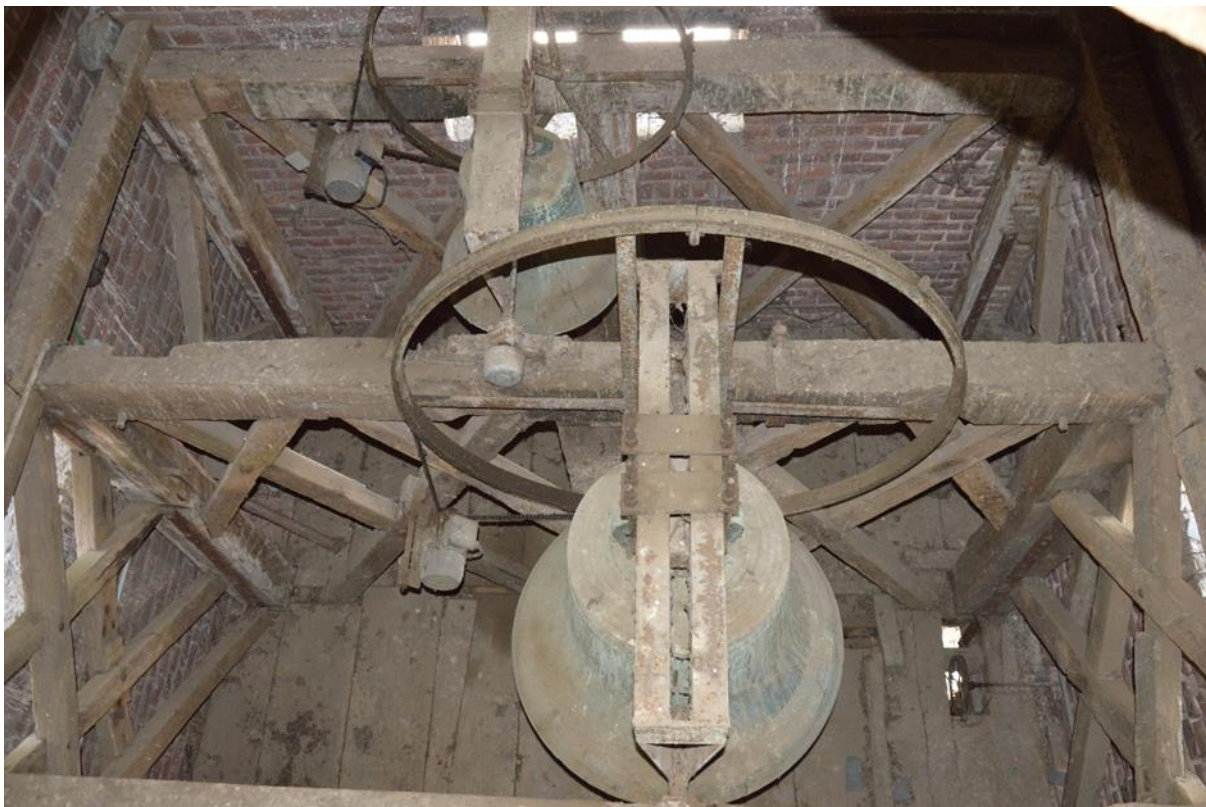
Fig. 120 – Toren. Verdieping +3, zicht op de gekruiste balken van de zolder (+4).

Fig. 121 – Toren. Verdieping +3. Zicht van bovenuit op de klokkenstoel met de twee luidklokken.
