# FRANS TAVERNIERSTRAAT 5

## Beschermingsstatuut:

- Beschermd stadsgezicht 'Ketelpoort, Tavernierstraat, Tiebaertsteeg, Nederkouter en Savaanstraat' (08.12.1978)
- Vastgestelde archeologische zone 'Historische stadskern van Gent' (19.02.2016)

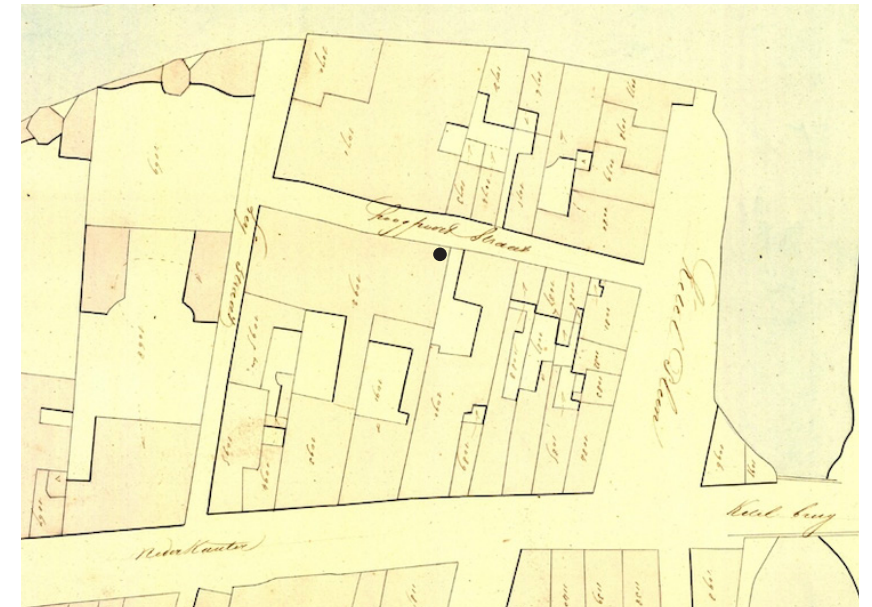
Op het primitief kadasterplan (1836) zien we dat het eerste hoekgebouw was uitgebreid (afb. 5). Het perceel van de huidige Frans Tavernierstraat 5 was opgenomen in dit hoekgebouw.

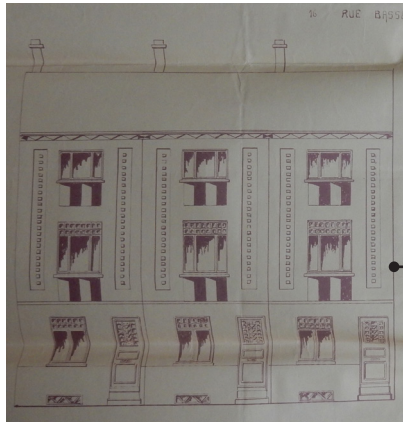
1

1. Het huidige schrijnwerk (dit omvat de ramen, de deur en de kroonlijst) in dit ensemble is niet oorspronkelijk en vervlakt het gevelbeeld. Een herstel van het oorspronkelijke schrijnwerk zou het ensemble opwaarderen. Aangezien de Frans Tavernierstraat 5, 7 en 9 deel uitmaakten van een ensemble wordt aanbevolen om het uitzicht van de drie huizen zo homogeen mogelijk te houden. Dit impliceert onder andere dat het nieuwe schrijnwerk hetzelfde moet zijn voor alle drie huizen. De kroonlijst loopt hierbij over de drie gebouwen door.

Herstel van het oorspronkelijke  
schrijnwerk

- Wanneer de huidige ramen aan vervanging toe zijn, is het gewenst om nieuwe houten ramen naar het oorspronkelijke ontwerp uit 1931 in de bestaande muuropeningen te plaatsen.

- Wanneer de huidige deur aan vervanging toe is, wordt bij voorkeur een nieuwe houten deur, naar het oorspronkelijke ontwerp uit 1931, in de eerste bouwlaag geplaatst.

- De ramen worden met eenzelfde dampopen verfsysteem afgewerkt in een historisch verantwoorde kleur. De oorspronkelijke kleur is niet precies gekend. Hierbij wordt het schrijnwerk van de gebouwen nr. 5, 7 en 9 in de Frans Tavernierstraat met een identieke (historisch verantwoorde) kleur afgewerkt, aangezien ze een ensemble vormen.

- De kroonlijst wordt vervangen door een houten exemplaar, aansluitend bij de bewaarde gevelarchitectuur en in een historische verantwoorde kleur. De kroonlijst loopt door boven de gevels van de huizen 5, 7 en 9 en vormt één geheel.
