# FRANS TAVERNIERSTRAAT 7

## Beschermingsstatuut:

- Beschermd stadsgezicht 'Ketelpoort, Tavernierstraat, Tiebaertsteeg, Nederkouter en Savaanstraat' (08.12.1978)
- Vastgestelde archeologische zone 'Historische stadskern van Gent' (19.02.2016)

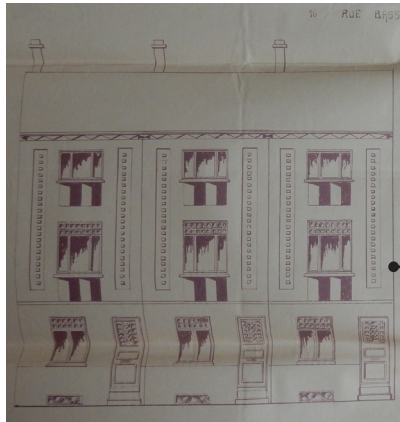
1

Herstel van het oorspronkelijke  
schrijnwerk

1. Het huidige schrijnwerk (dit omvat de ramen, de deur en de kroonlijst) in dit ensemble is niet oorspronkelijk en vervlakt het gevelbeeld. Hoewel het huidige schrijnwerk niet storend is, zou het herstel van het oorspronkelijke schrijnwerk het ensemble opwaarderen. Aangezien de Frans Tavernierstraat 5, 7 en 9 deel uitmaakten van een ensemble wordt aanbevolen om het uitzicht van de drie huizen zo homogeen mogelijk te houden. Dit impliceert onder andere dat het nieuwe schrijnwerk hetzelfde moet zijn voor alle drie huizen. De kroonlijst loopt hierbij over de drie gebouwen door.

- Wanneer de huidige ramen aan vervanging toe zijn, is het gewenst om nieuwe houten ramen naar het oorspronkelijke ontwerp uit 1931 in de bestaande muuropeningen te plaatsen.
- Wanneer de huidige deur aan vervanging toe is, wordt bij voorkeur een nieuwe houten deur, naar het oorspronkelijke ontwerp uit 1931, in de eerste bouwlaag geplaatst.
- De ramen worden met eenzelfde dampopen verfsysteem afgewerkt, in een historisch verantwoorde kleur. De oorspronkelijke kleur is niet precies gekend. Bij voorkeur wordt het schrijnwerk van de gebouwen nr. 5, 7 en 9 in de Frans Tavernierstraat met een identieke kleur afgewerkt, aangezien ze een ensemble vormen.
- De kroonlijst wordt vervangen door een houten exemplaar, aansluitend bij de bewaarde gevelarchitectuur en in een historische verantwoorde kleur. De kroonlijst loopt door boven de gevels van de huizen 5, 7 en 9 en vormt één geheel.
