# FRANS TAVERNIERSTRAAT 9

## Beschermingsstatuut:

- Beschermd stadsgezicht 'Ketelpoort, Tavernierstraat, Tiebaertsteeg, Nederkouter en Savaanstraat' (08.12.1978)
- Vastgestelde archeologische zone 'Historische stadskern van Gent' (19.02.2016)

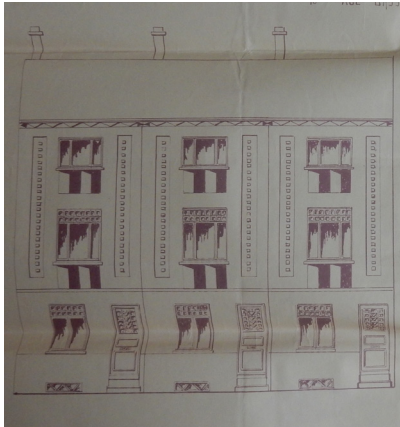
1

Herstel van het oorspronkelijke  
schrijnwerk

**1.** Het huidige schrijnwerk in dit ensemble is niet oorspronkelijk en vervlakt het gevelbeeld. Hoewel het huidige schrijnwerk niet storend is, zou het herstel van het oorspronkelijke schrijnwerk het ensemble opwaarderen. Aangezien de Frans Tavernierstraat 5, 7 en 9 deel uitmaakten van een ensemble wordt aanbevolen om het uitzicht van de drie huizen zo homogeen mogelijk te houden. Dit impliceert onder andere dat het nieuwe schrijnwerk hetzelfde moet zijn voor alle drie huizen. De kroonlijst loopt hierbij over de drie gebouwen door.

#### Herstel historisch buitenschrijnwerk

- Wanneer de huidige ramen aan vervanging toe zijn, is het gewenst om nieuwe houten ramen naar het oorspronkelijke ontwerp uit 1931 in de bestaande muuropeningen te plaatsen.
- Wanneer de huidige deur aan vervanging toe is, wordt bij voorkeur een nieuwe houten deur, naar het oorspronkelijke ontwerp uit 1931, in de eerste bouwlaag geplaatst.
- De ramen worden met eenzelfde dampopen verfsysteem afgewerkt, in een historisch verantwoorde kleur. De oorspronkelijke kleur is niet precies gekend. Bij voorkeur wordt het schrijnwerk van de gebouwen nr. 5, 7 en 9 in de Frans Tavernierstraat met een identieke kleur afgewerkt, aangezien ze een ensemble vormen.
- De kroonlijst wordt vervangen door een houten exemplaar, aansluitend bij de bewaarde gevelarchitectuur en in een historische verantwoorde kleur. De kroonlijst loopt door boven de gevels van de huizen 5, 7 en 9 en vormt één geheel.
