## KETELPOORT 2

### Beschermingsstatuut

# 1. HISTORISCH ONDERZOEK

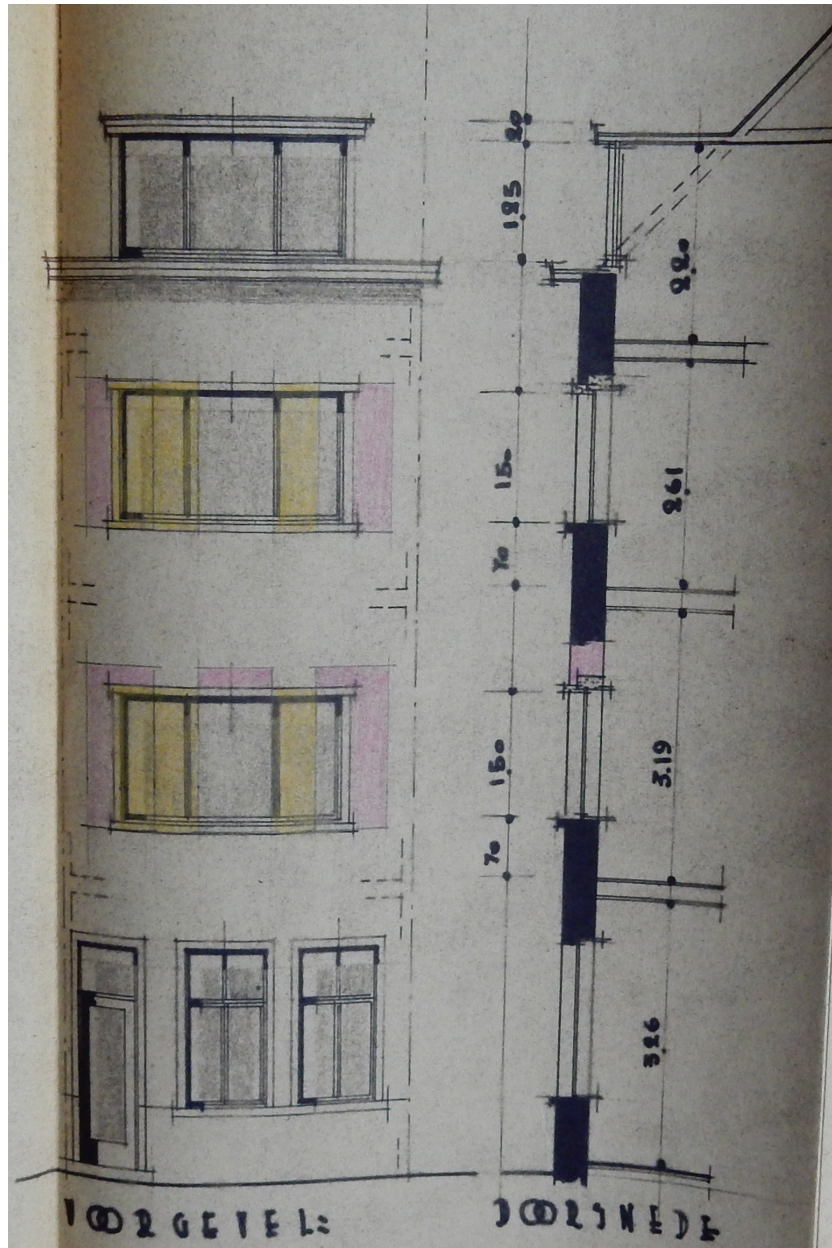
Afb. 8.  
De roze en geel gekleurde elementen werden aangepast in 1950. (Bron: Archief Gent, KW\_VII\_1866\_8\_1165)

In 1950 werd een bouwaanvraag goedgekeurd voor het uitvoeren van "kleine werken" aan Ketelpoort 2.<sup>2</sup> Zo werden de raamopeningen in de tweede en derde bouwlaag gewijzigd om hier nieuwe grotere ramen in te plaatsen. Op het plan was ondertussen ook al geen spoor van het 19de-eeuwse winkelpui meer aanwezig. Deze was inmiddels verwijderd.

Op het bouwplan dat bij deze aanvraag zat bijgevoegd, zien we dat er reeds een dakkapel stond afgebeeld op de woning. Dit toont aan dat de dakkapel al in een vroegere fase werd toegevoegd. Op basis van de toegevoegde plannen, zien we ook dat de voordeur niet meer oorspronkelijk was. Wanneer deze veranderingen precies werden doorgevoerd, is onduidelijk.

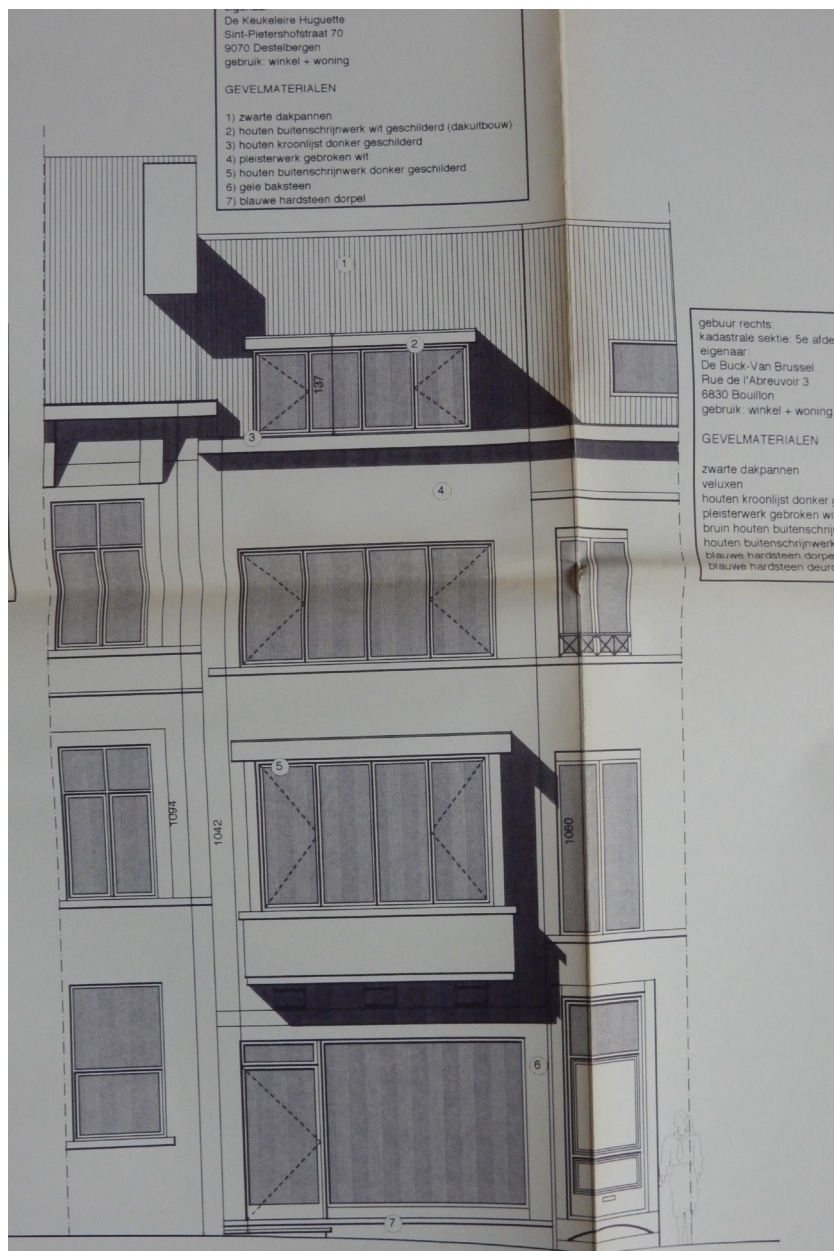
Afb. 10.  
Het bouwplan dat bij de  
bouwaanvraag uit 1990 zat  
toegevoegd. (Bron: Archief  
Gent,  
MA\_BA\_99\_385)

Afb. 11.  
De woning na de verbouwing.  
(Bron: Beeldbank Agentschap  
Onroerend Erfgoed, Hoekhuis  
Het Trompetje)

In 1990 werd er opnieuw een bouwaanvraag goedgekeurd, ditmaal voor het verbouwen van een "opslagruimte tot een winkelruimte met woning".<sup>3</sup> Op de bouwplannen die bij de bouwaanvraag waren toegevoegd, zien we dat de eerste bouwlaag tot winkelpui werd omgevormd. Op tweede bouwlaag werd een erker aangebracht. De grote dakkapel werd behouden, al wijzigde het schrijnwerk wel. Het is onduidelijk of deze werken naar aanleiding van deze bouwaanvraag of al eerder werden uitgevoerd.

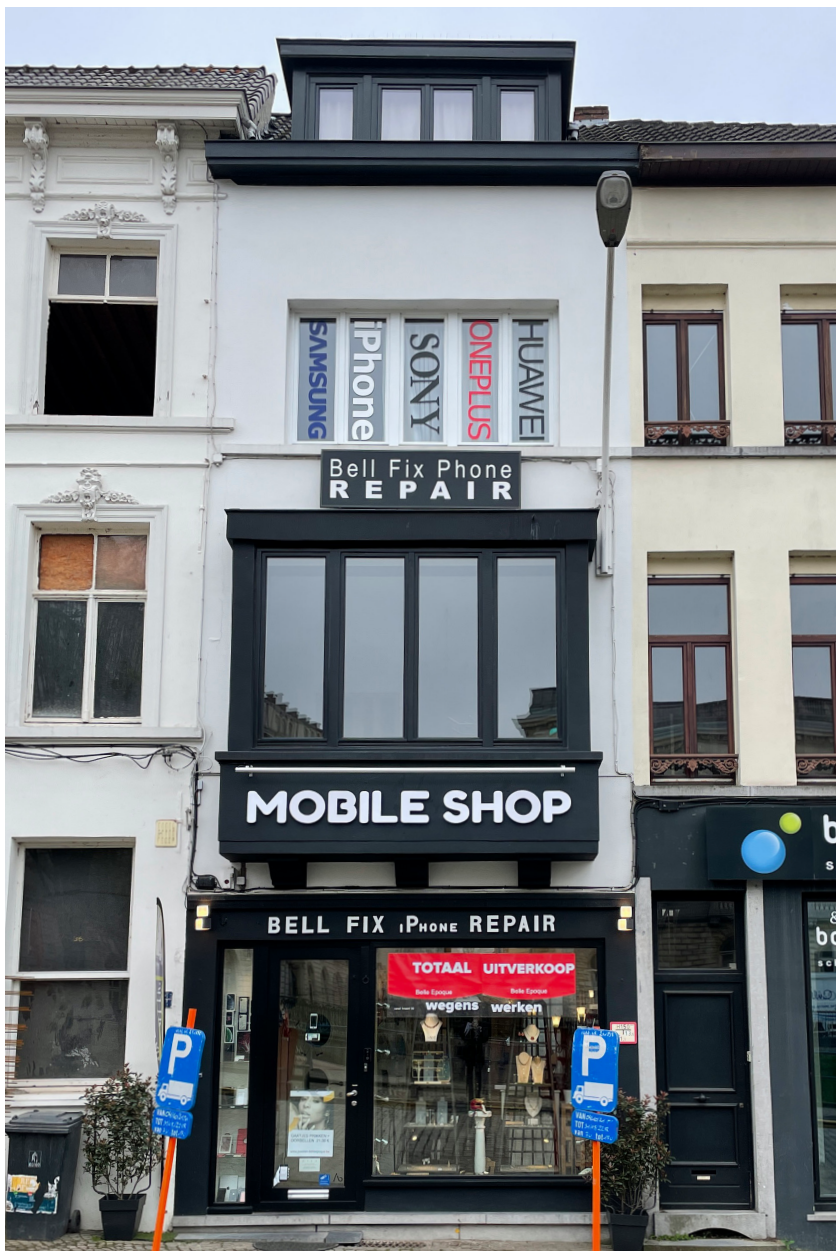
Afb. 12.  
De gevel van Ketelpoort 2 in 2022.

Huisnummer 2 is een enkelhuis van drie bouwlagen en één travee onder een zadeldak (zwarte Vlaamse pannen). Het betreft een bepleisterde lijstgevel. De gelijkvloerse verdieping bevat een zwart geschilderde winkelpui op een natuurstenen dorpel. Op de eerste verdieping is een zwart geschilderde erker aanwezig. Op de tweede verdieping is een rechthoekig raam aanwezig. In het dak treffen we een grote dakkapel aan.

Oorspronkelijk vormden huisnummer 2 en 3 een ensemble. Door verbouwingen in het verleden is de eenheid tussen deze huizen inmiddels doorbroken.

| Onderdeel | Historische situatie<br>(bouwplan 1857) | Huidige staat | Waarde | Verantwoording waarde en<br>opmerkingen |
|---|---|---|---|---|
| Dakdoorbrekingen | Niet aanwezig | Dakkapel | Negatieve erfgoedwaarde | De dakkapel is niet<br>oorspronkelijk en contrasteert<br>met het historische<br>straatbeeld. Bovendien leidt<br>het tot eenheidsverlies tussen<br>huisnummer 2 en 3. |
| | | | Negatieve erfgoedwaarde<br>(verstoorde ritmering) | De oorspronkelijke ritmering<br>van de gevel is volledig<br>verdwenen en leidt daardoor<br>tot een eenheidsverlies tussen<br>huisnummer 2 en 3. |
| | | | Negatieve erfgoedwaarde<br>(vlakke kroonlijst) | De kroonlijst is recent en vervlakt<br>het gevelbeeld |

| Winkelpui | Gedetailleerde winkelpui | Zwarte geschilderde winkelpui op natuurstenen dorpel met schrijnwerk uit kunststof. De ritmering van de huidige winkelpui komt niet overeen met het historische ontwerp (3 traveeën). | Negatieve erfgoedwaarde | Door de materialiteit en ritmering van de winkelpui contrasteert deze met het historische gevel- en straatbeeld. |
| Schrijnwerk | Rechthoekig schrijnwerk (hout)<br><br>Afwerking: wit geschilderd | Rechthoekig, vlak schrijnwerk (kunststof)<br>Kleur: wit en zwart | Negatieve erfgoedwaarde | De materialiteit en vormgeving van het schrijnwerk contrasteert met het historische gevel- en straatbeeld. |
| | | Erker<br>Kleur: zwart | Negatieve erfgoedwaarde | Oorspronkelijk was er geen erker aanwezig. Bovendien contrasteert de vormgeving en materialiteit van de erker met het historische gevel- en straatbeeld. |
| Andere | Niet aanwezig | Reclameborden | Negatieve erfgoedwaarde | De publiciteit is niet in lijn met het afwegingskader omtrent publiciteit van het agentschap Onroerend Erfgoed. |
| | Geen verlichting | Verschillende (zwarte) gevellichten tegen de zijgevel. | Negatieve erfgoedwaarde | Enkel de lichten van het stedelijke lichtplan zijn op de gevels toegestaan. Deze hebben een witte kleur. Alle andere lichtarmaturen krijgen een negatieve erfgoedwaarde toegeschreven. |

2. De dakkapel is niet oorspronkelijk en past niet binnen het historische straatbeeld. Bovendien lijdt het tot eenheidsverlies tussen huisnummer 2 en 3. Daarom is een verwijdering van het dakkapel gewenst. Hierbij wordt het oorspronkelijke zadeldak met Vlaamse pannen hersteld.

6. De erker sluit niet aan bij de oorspronkelijke gevelindeling. De materialiteit en vormgeving van de erker past daarenboven niet in het historische gevel- en straatbeeld. De erker wordt daarom best verwijderd en de oorspronkelijke raamindeling wordt in de plaats daarvan hersteld. Hierbij wordt nieuw houten schrijnwerk met ijzeren borstwering aangebracht, naar het standaardprofiel (schrijnwerk) en Ketelpoort 3 (borstweringen).

5. Publiciteit op de gevel moet voldoen aan het afwegingskader “publiciteit in en aan beschermd erfgoed” van het agentschap Onroerend Erfgoed en het stedelijke reclamebeleid.

9. Gevelverlichting die geen deel uitmaakt van het lichtplan van Gent (witte lichten) wordt bij voorkeur verwijderd.

4. De ramen op de tweede verdieping sluiten niet aan bij de oorspronkelijke gevelindeling. De materialiteit en vormgeving van het schrijnwerk past daarenboven niet in het historische gevel- en straatbeeld. Een herstel van de oorspronkelijke raamindeling, samen met de oorspronkelijke ritmering van het gebouw (twee traveeën), is daarom gewenst. In dit geval wordt nieuw houten schrijnwerk aangebracht, naar het standaardprofiel (indeling en profilering), afgewerkt met een witte dampopen verlaag. Ook de borstweringen worden gereconstrueerd.
