## NEDERKOUTER 2A-B

# 1. HISTORISCH ONDERZOEK

## 2. INVENTARIS

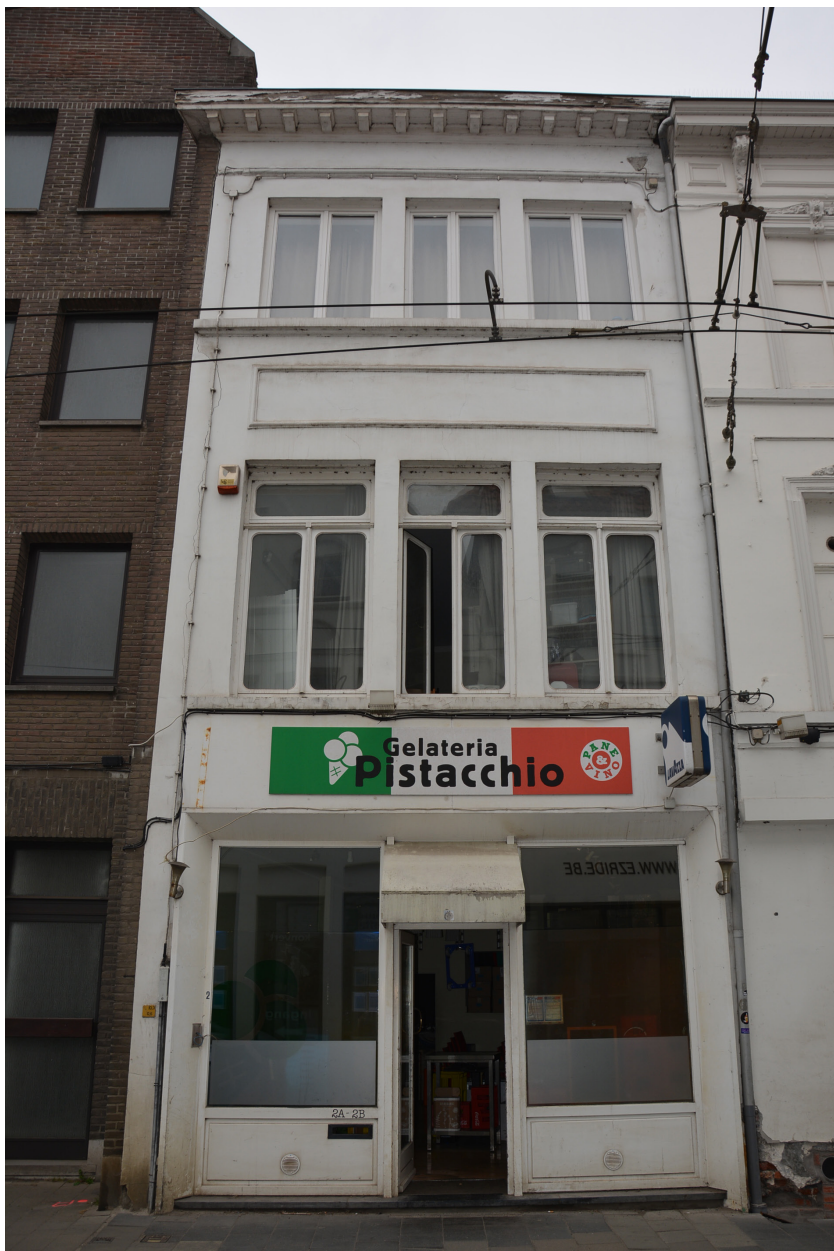
8

Nederkouter 2A-2B is een 19de-eeuws burgerhuis met een historische kern. Het gebouw bestaat uit drie bouwlagen en drie traveeën onder een schilddak met rode Vlaamse dakpannen. De voorgevel is een wit geschilderde bepleisterde lijstgevel met een wit geschilderde houten kroonlijst op klossen. In de borstwering tussen de eerste en tweede verdieping bevindt zich een rechthoekig paneel.

Het schrijnwerk op de eerste verdieping is gedetailleerder afgewerkt dan dat op de tweede verdieping. Vermoedelijk is het schrijnwerk zowel op de eerste als op de tweede verdieping vervaardigd uit hout. Op beide verdiepingen is het schrijnwerk wit geschilderd. Op de gelijkvloerse verdieping is een witte kunststof winkelpui aanwezig.

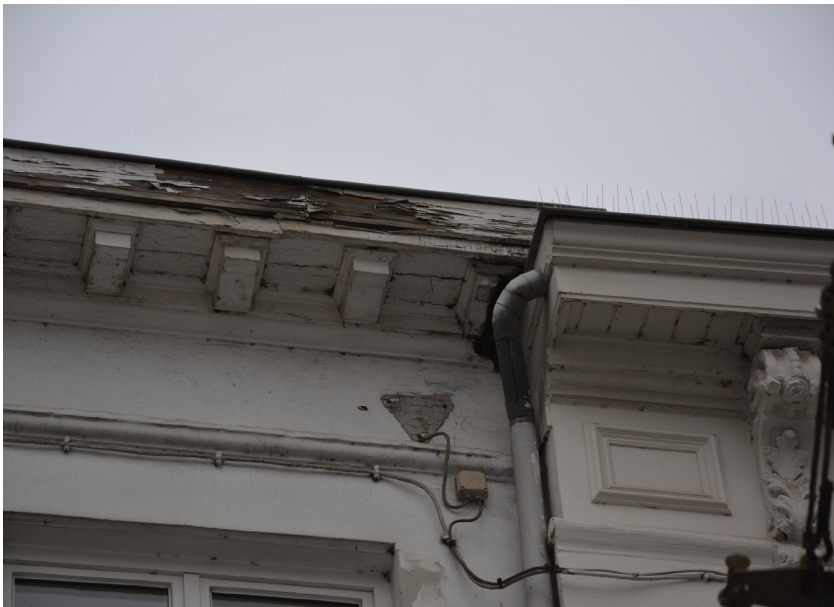
Afb. 12.  
De regenwaterafvoer achter de kroonlijst komt uit op de afvoerbuïs van de Ketelpoort 1.

Om de architectuurhistorische waarde van het stadsgezicht niet te verstoren, wordt de kunststof regenwaterafvoer verwijderd. Indien dit schade aan de gevel achterlaat, wordt deze best hersteld. Kalkpleister kan plaatselijk opnieuw aangebracht worden en overschilderd worden in dezelfde kleur als de rest van de gevel. Vervolgens wordt er een nieuwe regenwaterafvoer aangebracht in zink.
