# NEDERKOUTER 5

# 1. HISTORISCH ONDERZOEK

## 2. INVENTARIS

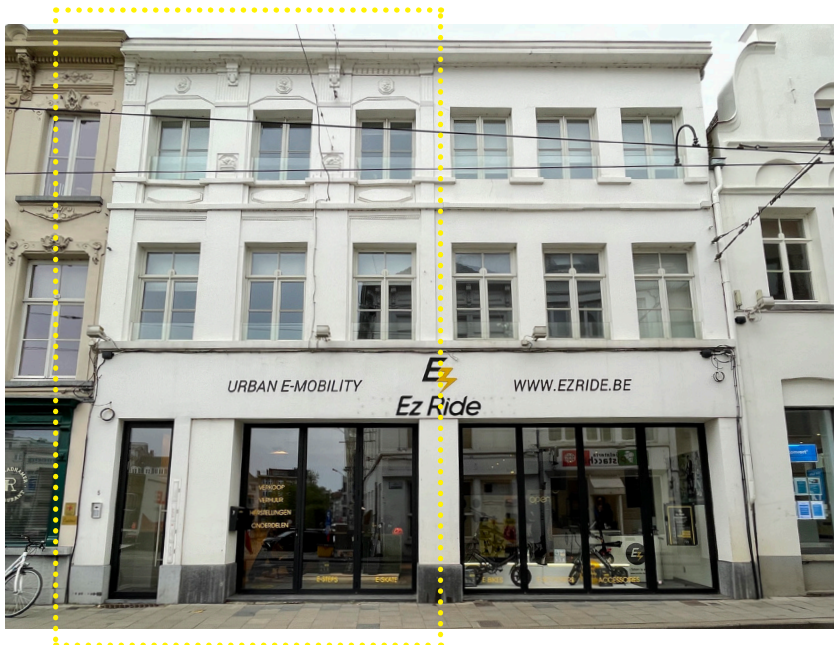
15

Afb. 15.  
De voorgevel van Nederkouter 5-7.

Nederkouter 5 is een rijhuis dat samen met Nederkouter 7 een ensemble vormt. Het betreft een bepleisterde lijstgevel van drie bouwlagen en drie traveeën onder een schilddak met Boomse pannen. Het dak is voorzien van dakvensters. In de gevel zijn rechthoekige T-vormige vensters aanwezig met roeden. De gevel wordt horizontaal geritmeerd door druiplijsten.

- 1.** Om beter te integreren bij de 19de eeuwse architectuur, is het aangewezen om de historische ritmering van de eerste bouwlaag te herstellen.
- 2.** De verschillende kabels op de voorgevel worden zo goed mogelijk vastgemaakt en weggestopt.
- 3.** De reclame "Ez Ride" is niet conform aan het reclamebeleid van de stad Gent en aan het afwegingskader van het agentschap Onroerend Erfgoed.

De bekabeling leidt de aandacht af van de architectuurhistorische waarde van het pand. De bekabeling wordt best verwijderd en/of weggewerkt in de gevel. Indien dit schade aan de gevel achterlaat, kan dit hersteld worden. Kalkpleister kan plaatselijk opnieuw aangebracht worden en overschilderd worden in dezelfde kleur als de kleur van de verdiepingen.

Om de architectuurhistorische waarde te herstellen, is het gewenst om de reclame "Ez Ride" te verwijderen. Indien dit schade aan de gevel achterlaat, wordt deze best hersteld. Kalkpleister kan plaatselijk opnieuw aangebracht worden en overschilderd worden in dezelfde kleur als de rest van de gevel. Nieuwe reclame voldoet aan het reclamebeleid van de stad Gent en aan het afwegingskader van het agentschap Onroerend Erfgoed.

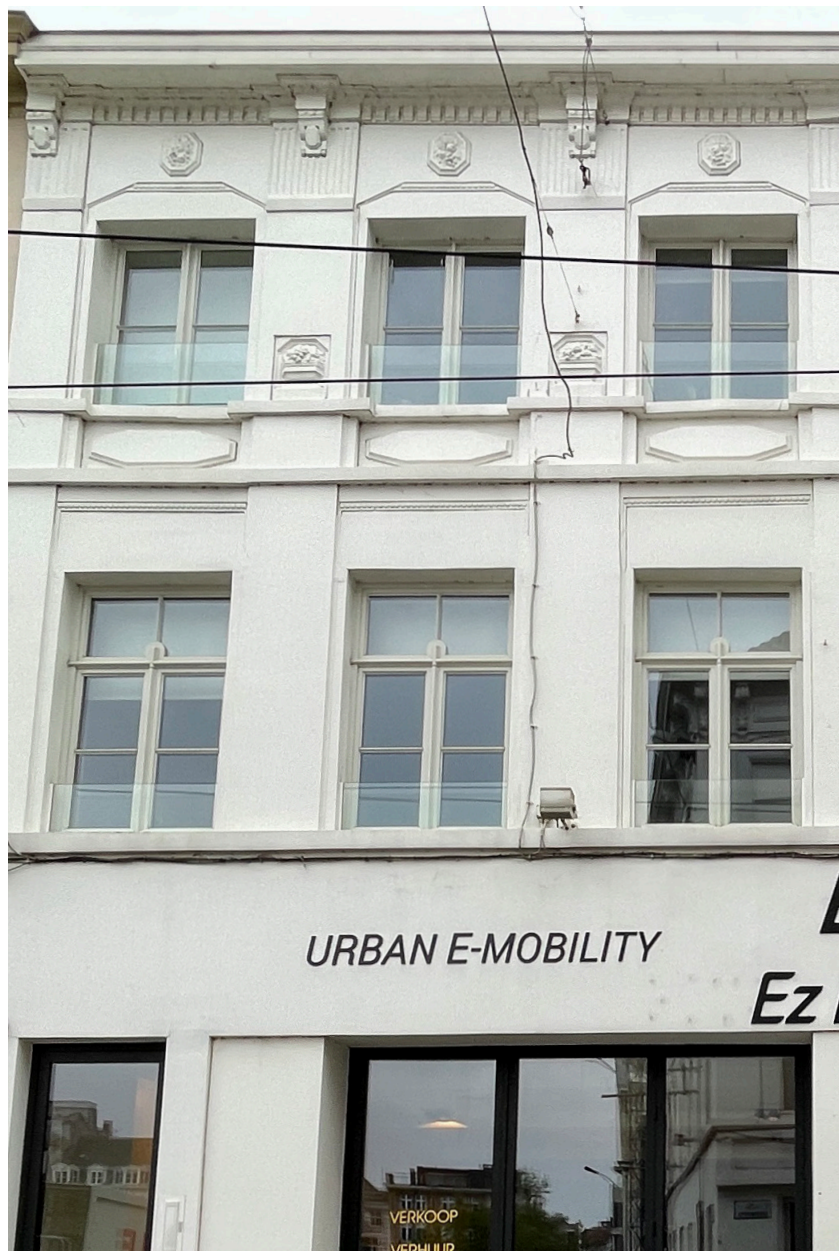
Huisnummer 5 is decoratiever uitgewerkt dan huisnummer 7. Zo wordt de gevel beëindigd door een tandlijst op consoles. In de borstwering treffen we cartouches en uitgediepte panelen aan. De eerste bouwlaag bestaat uit een moderne winkelpui met rechthoekig kunststof schrijnwerk en een natuurstenen plint. Deze winkelpui omvat zowel Nederkouter 5 als 7.

Afb. 16.  
Een detail van de eerste en tweede bouwlaag van Nederkouter 5.

- De geveldecoratie wordt jaarlijks nagekeken op lacunes en scheurvorming. Indien nodig wordt het stucwerk plaatselijk vervangen en overschilderd in dezelfde kleur als de rest van de gevel met een dampopen verfsysteem. De kleurstelling wordt gebaseerd op de historische situatie. Zo wordt kleurhistorisch onderzoek op de geveldecoratie uitgevoerd. Indien dit niet mogelijk is of er geen conclusie uit voortkomt, wordt de geveldecoratie in een lichte kleurstelling geschilderd.

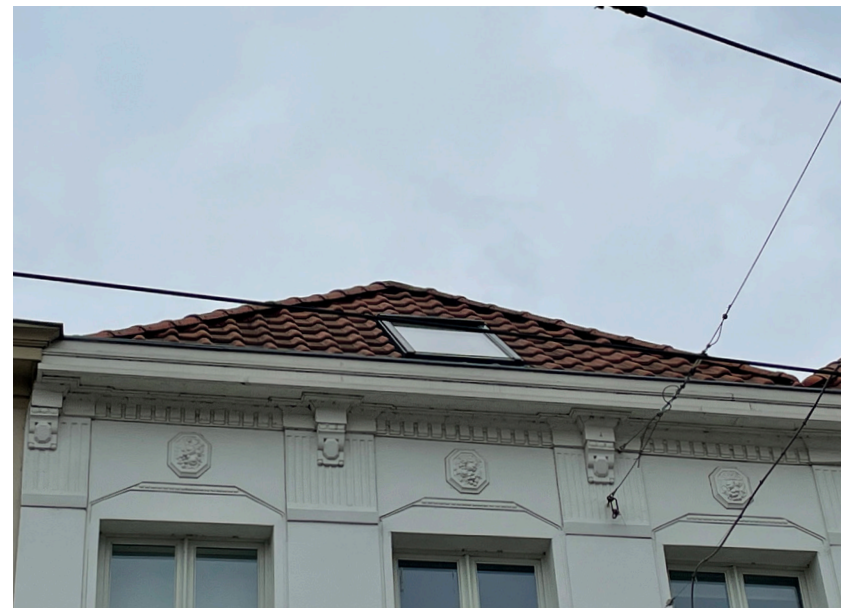
Afb. 17.  
Het dak van Nederkouter 5.
