# NEDERKOUTER 7

## 2. INVENTARIS

### 2.1. BESCHRIJVING

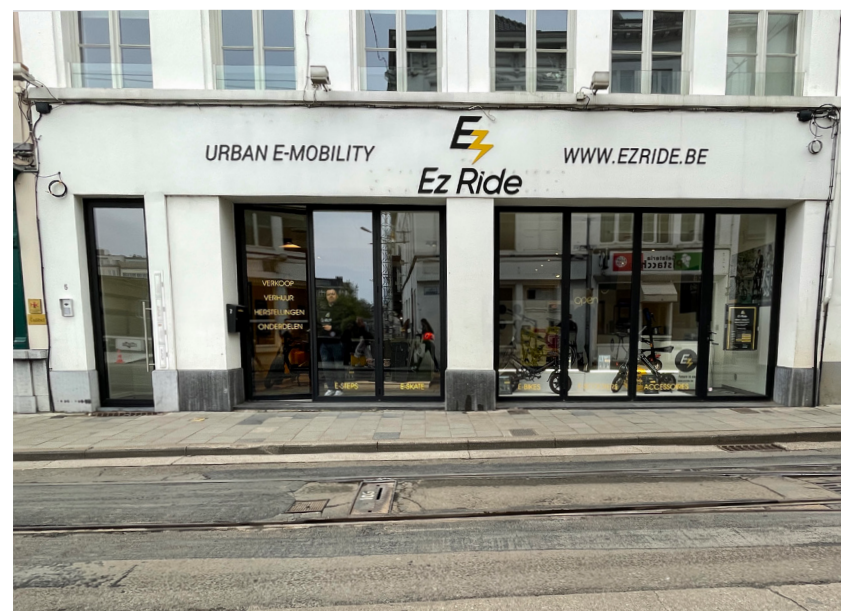
Afb. 20.  
De winkelpui ven Nederkouter 7.

| | Niet aanwezig | Reclame "Ez Ride" | Negatieve erfgoedwaarde | De reclame is niet in lijn met het reclamebeleid van de stad Gent en het afwegingskader van het agentschap Onroerend Erfgoed. |

Om de architectuurhistorische waarde te herstellen, is het gewenst om de reclame te verwijderen. Indien dit schade aan de gevel achterlaat, wordt deze best hersteld. Kalkpleister kan plaatselijk opnieuw aangebracht worden en overschilderd worden in dezelfde kleur als de rest van de gevel. Nieuwe reclame voldoet aan het reclamebeleid van de stad Gent en aan het afwegingskader van het agentschap Onroerend Erfgoed.
