# NEDERKOUTER 9

# 1. HISTORISCH ONDERZOEK

## 2. INVENTARIS

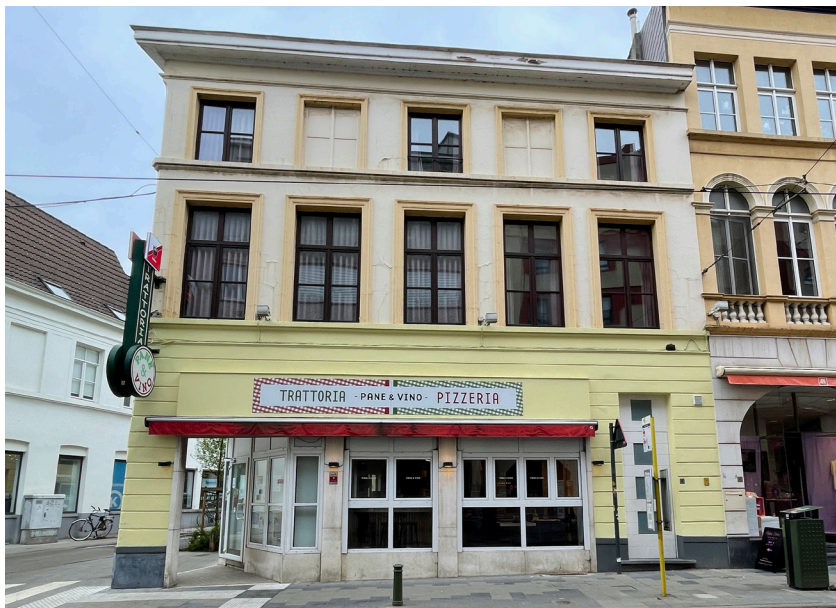
Afb. 13.  
De westgevel van Nederkouter 9.

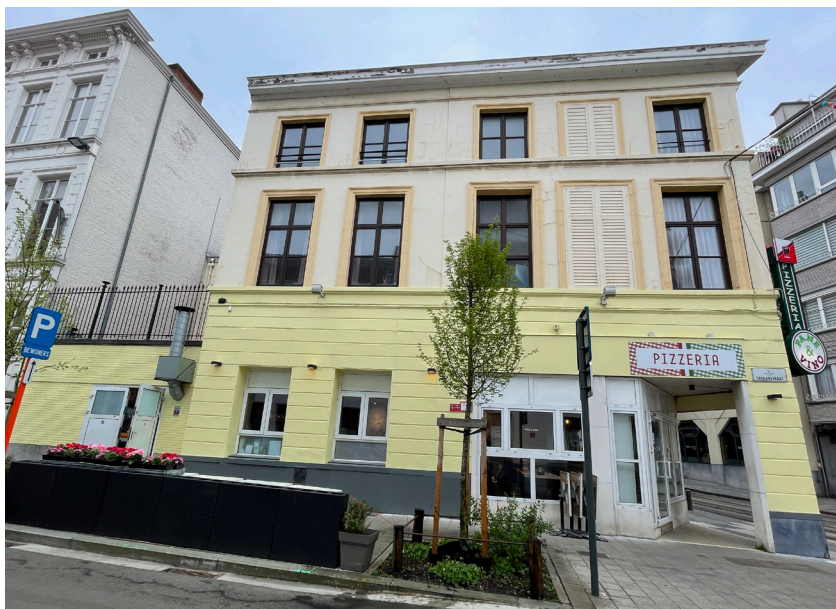
Afb. 14.  
De noordgevel van  
Nederkouter 9.

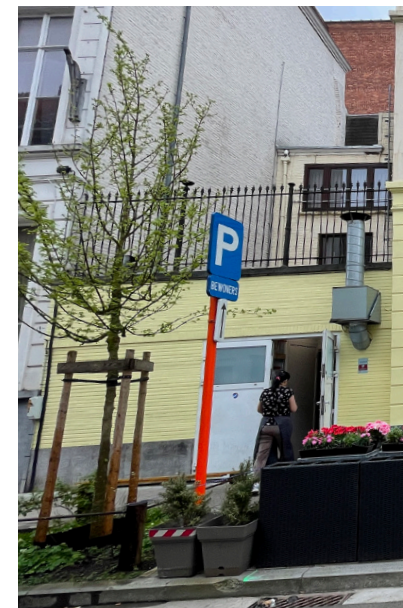
Afb. 17.  
Verlichting.

Verlichting die niet behoort tot het lichtplan van de stad Gent wordt best verwijderd. Indien dit schade aan de gevel achterlaat, kan dit hersteld worden. Kalkpleister kan plaatselijk opnieuw aangebracht worden en overschilderd worden in dezelfde kleur als de kleur van de verdiepingen.
