## BEHEERSPLAN

### Tassijnshuis Zwijndrecht

versie 21.03.2023

Polderstraat 2 . 2070 Zwijndrecht

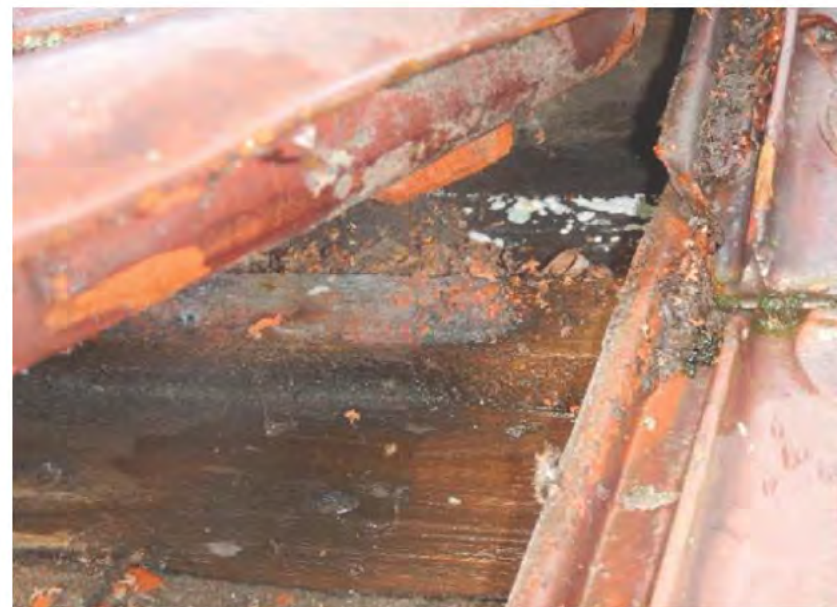
Afb. 69. Weggevalen nokpannen en losgekomen mortelzomen in het dak van het hoofdvolume.

Afb. 70. Ingerotte bebording en panlatten in het dak van het hoofdvolume.

| <i>Probleemstelling</i> | <i>Oorzaak</i> | <i>Locatie</i> | <i>Verslag MoWa</i> |
|---|---|---|---|
| Inrotting van panlatten en bebording. | Wegvallen van pannen en vochtinsijpeling (geen regenkapjes op verluchtingselementen). | Dakbedekking | A2021/11 |

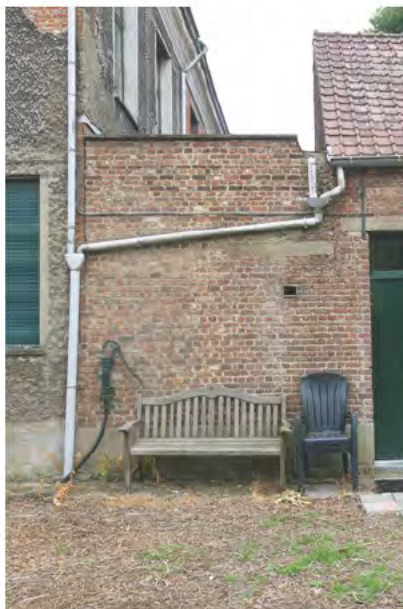
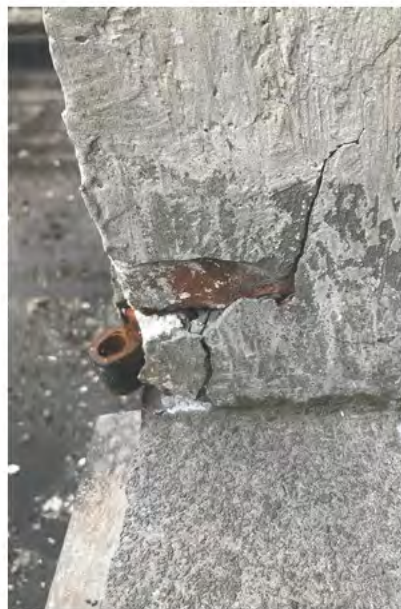
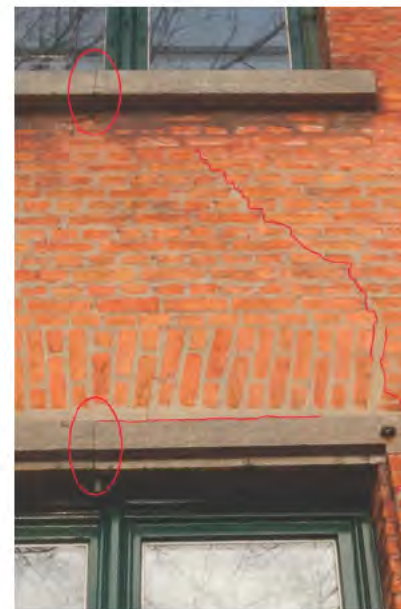
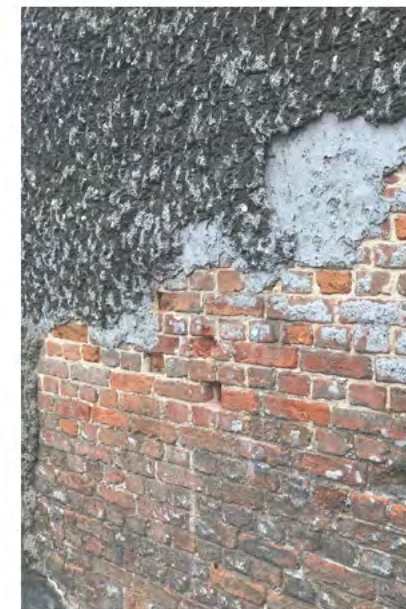
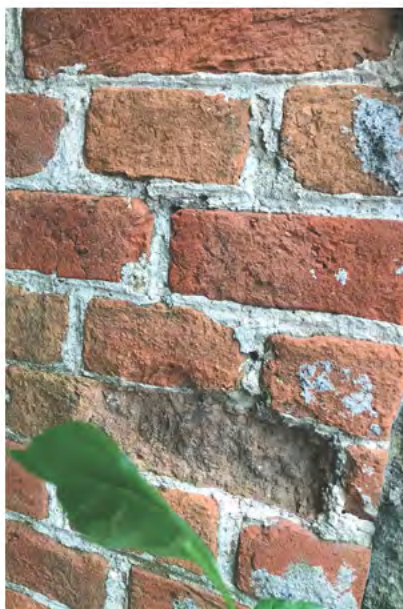
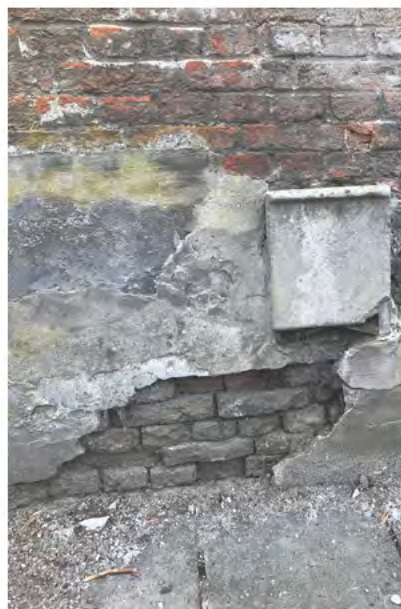
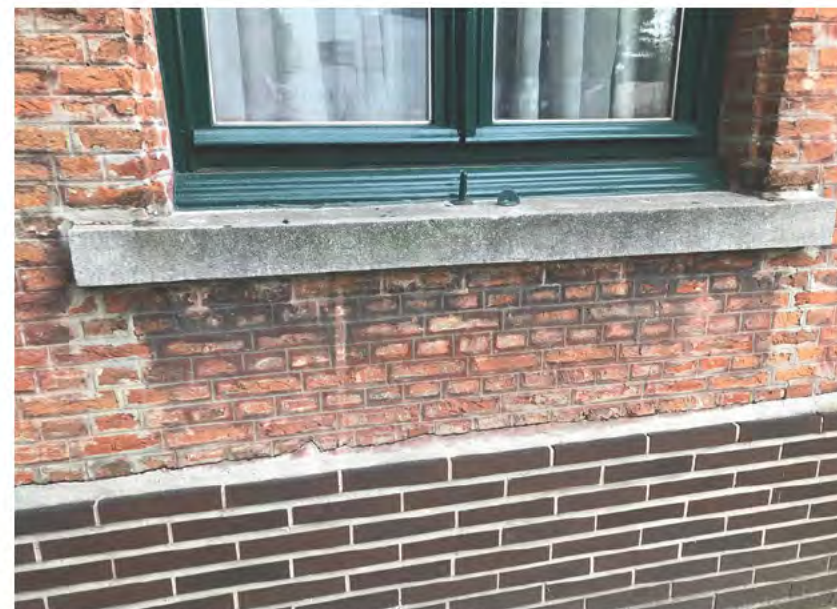
Afb. 84. Verweerde bakstenen door vocht (oostgevel).

Afb. 85. Scheuren in de mortelzoom (voorgevel).

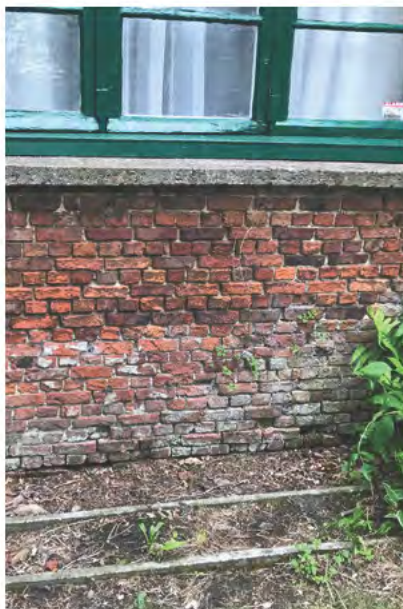
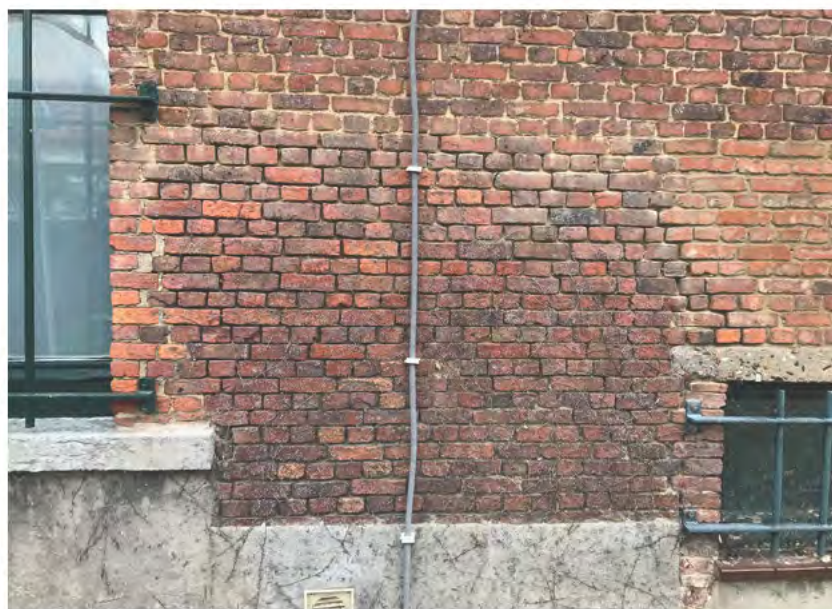
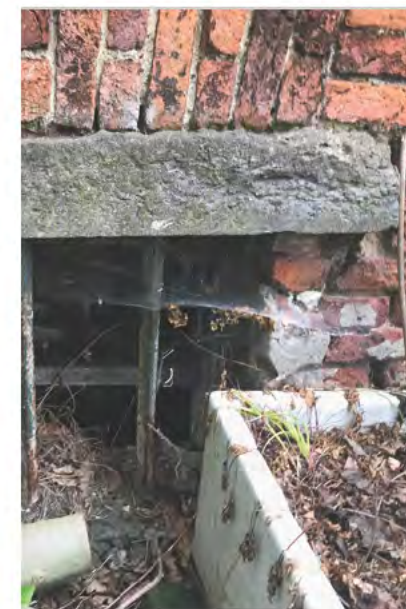
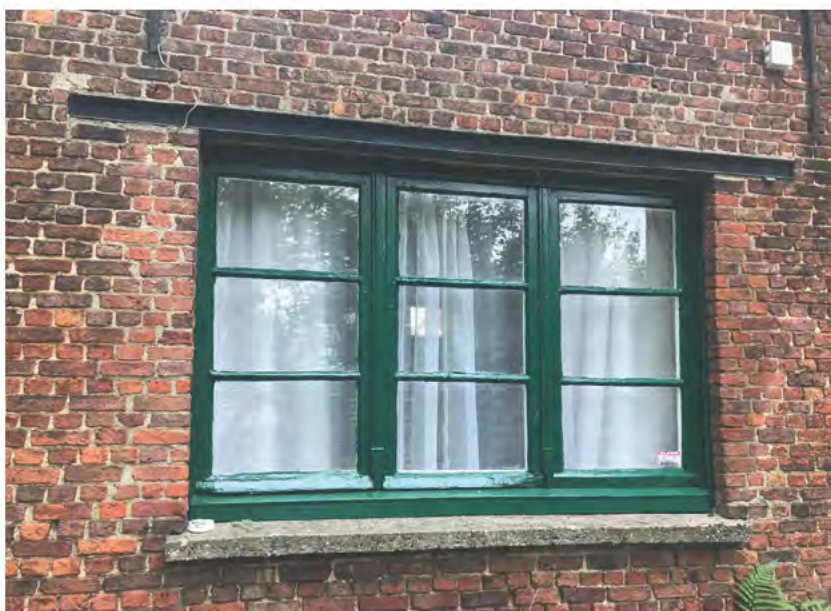
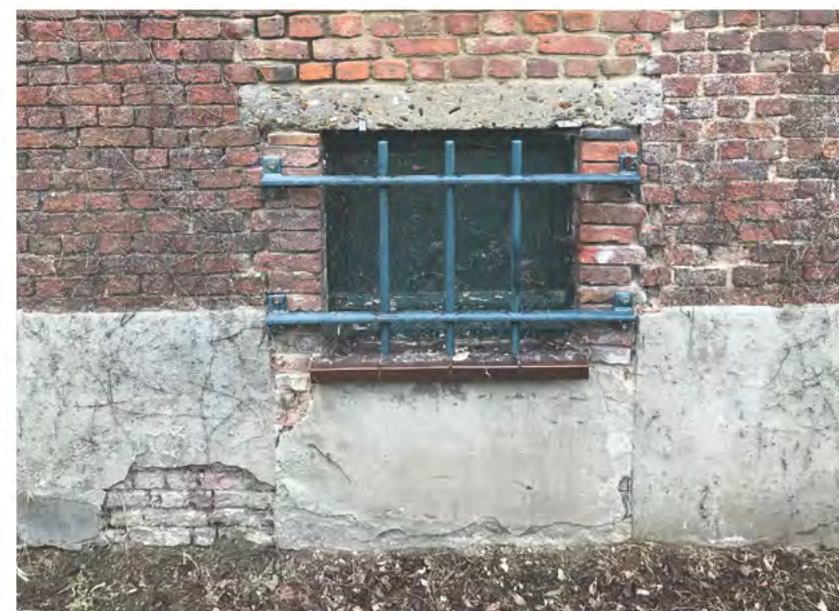
Afb. 93. Verweerde bakstenen door vochtaantasting (westgevel bakhuisje).

Afb. 96. Blootliggende granulaten en barsten in het beton en roestig smeedwerk (westgevel bakhuisje).

Afb. 97. Blootliggende granulaten in het beton en wegvallend pleisterwerk (oostgevel bakhuisje).

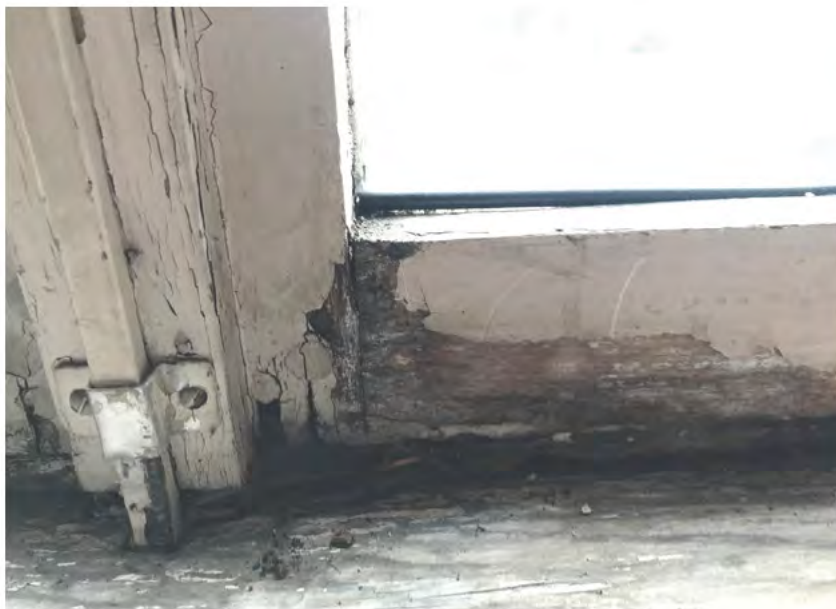
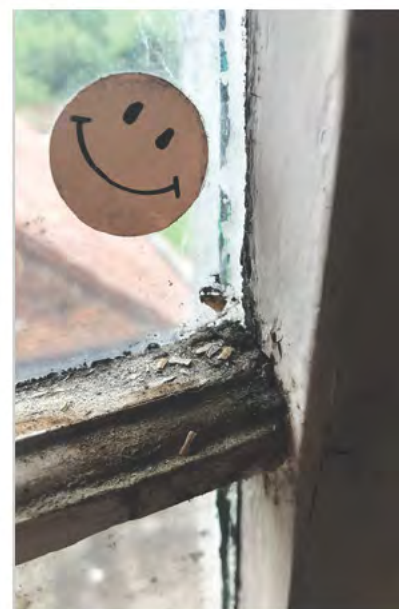
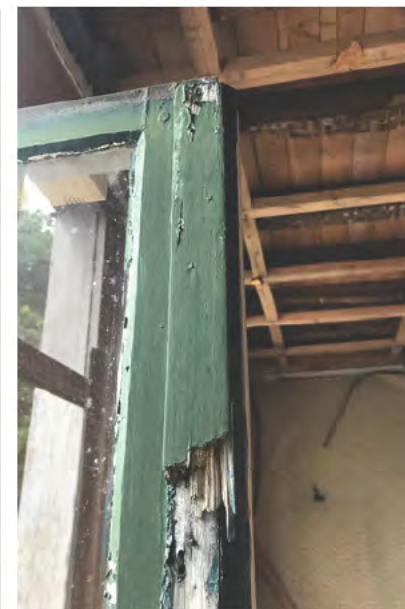
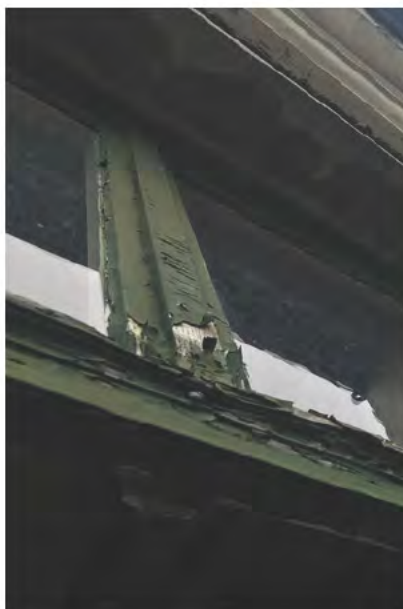
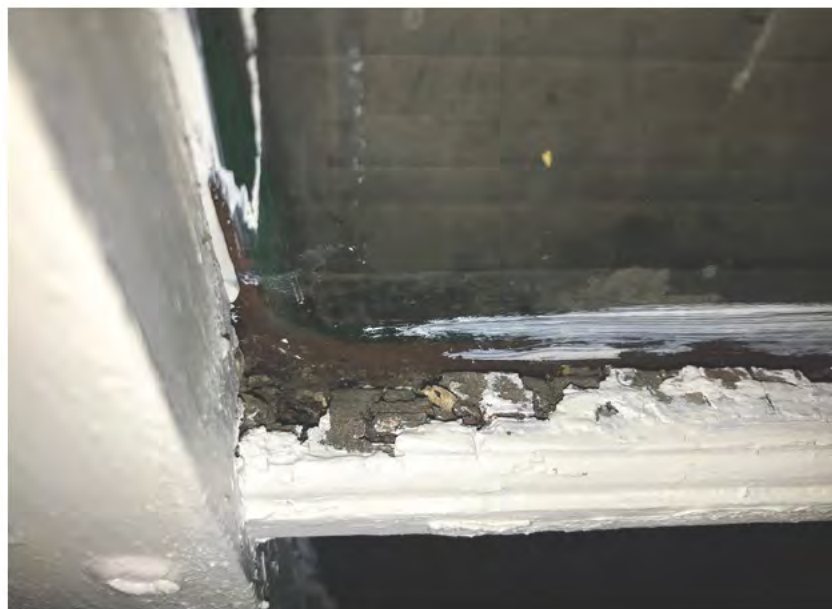
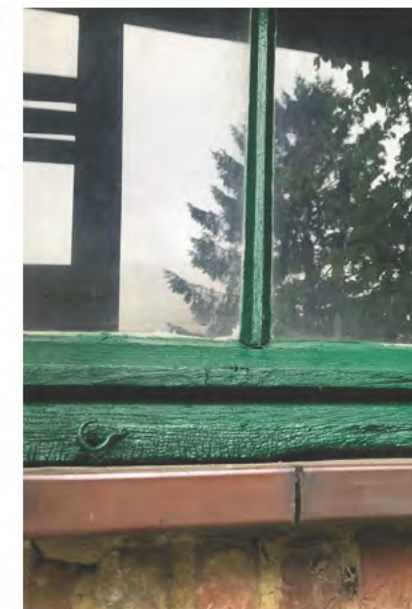
Afb. 98. Inrotting van het schrijnwerk door vocht (K.1.05).

Afb. 102. Inrotting houten roeden bij het bakhuisje.

Afb. 103. Loskomen van de stofverf en gebarsten onderdelen in het schrijnwerk van het bakhuisje.

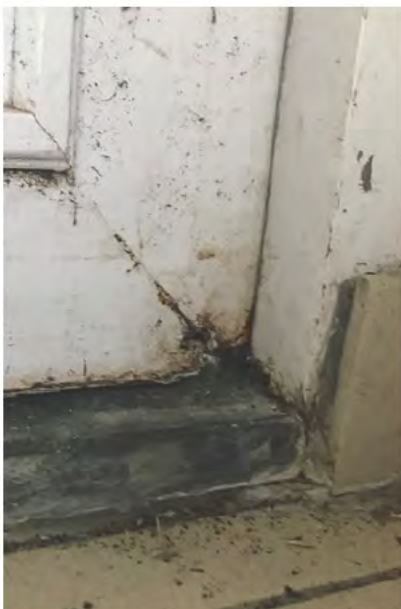
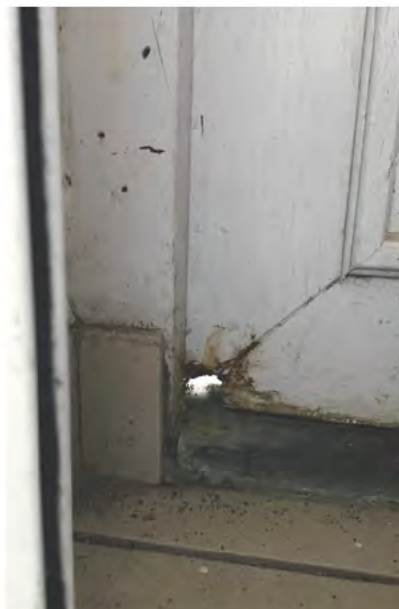
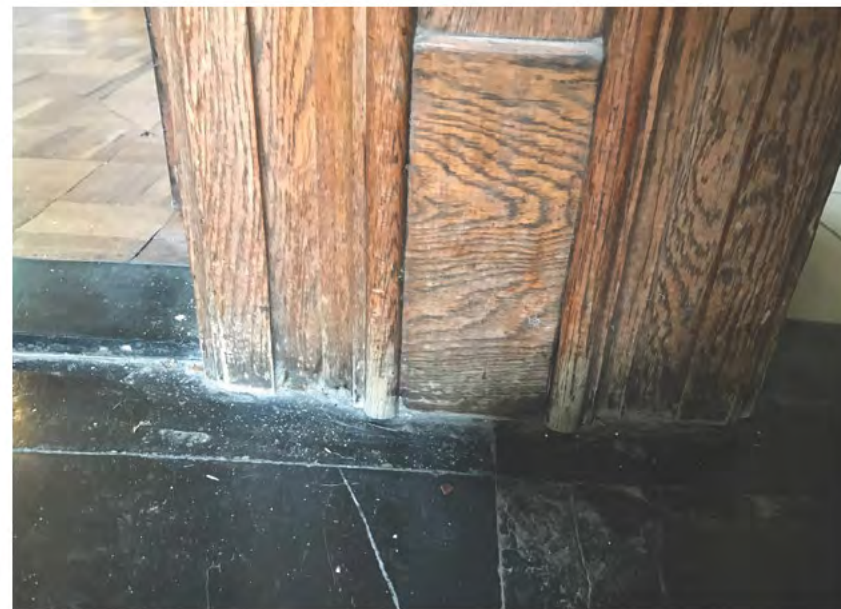
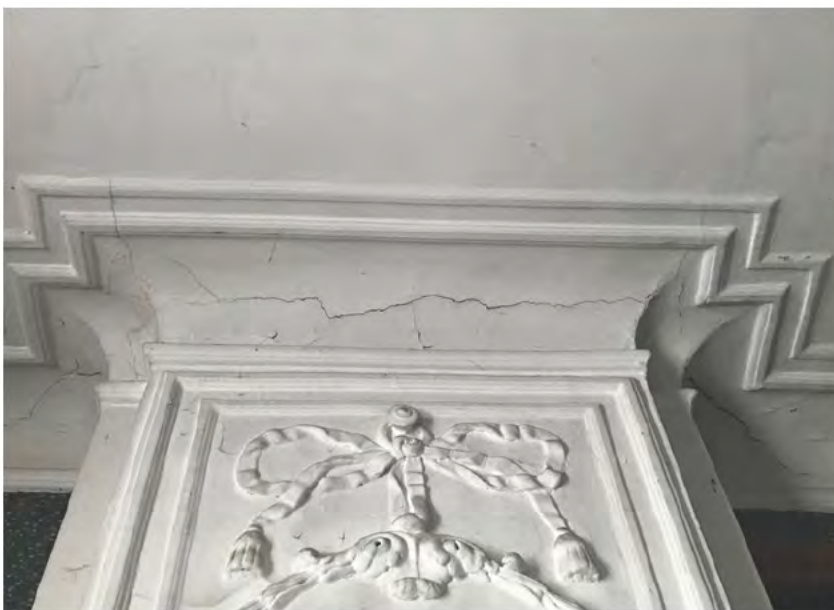
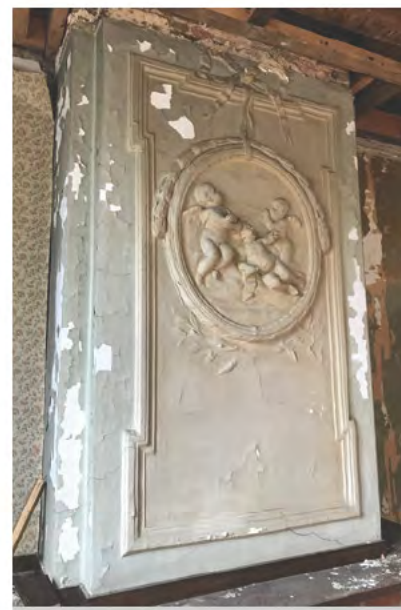
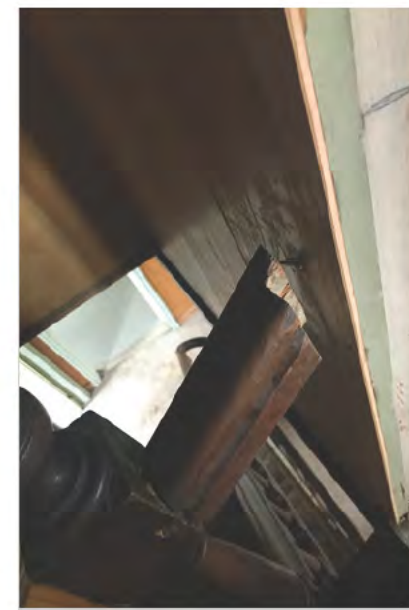
Afb. 114. Weggefallen pleisterwerk en scheuren in het pleisterwerk (K.0.03).

Afb. 115. Beschadiging, scheuren en weggefallen van pleisterwerk door roetvorming (K.1.05).

Afb. 116. Schimmelvorming op het pleisterwerk door vochtaantasting (K.0.10).

Afb. 117. Inrotting van het schrijnwerk door vochtschade (K.0.10).

Afb. 118. Inrotting van het schrijnwerk door vochtschade (K.0.10).

Afb. 121. Beschadigingen aan de geprofileerde haardboezem in K.1.05.

Afb. 122. Afgezaagde trapdelen tussen de eerste verdieping en de zolder.
