## SCHOUWBURGSTRAAT 24

# 1. IDENTIFICATIE

### 3. INVENTARISATIE HUIDIGE TOESTAND

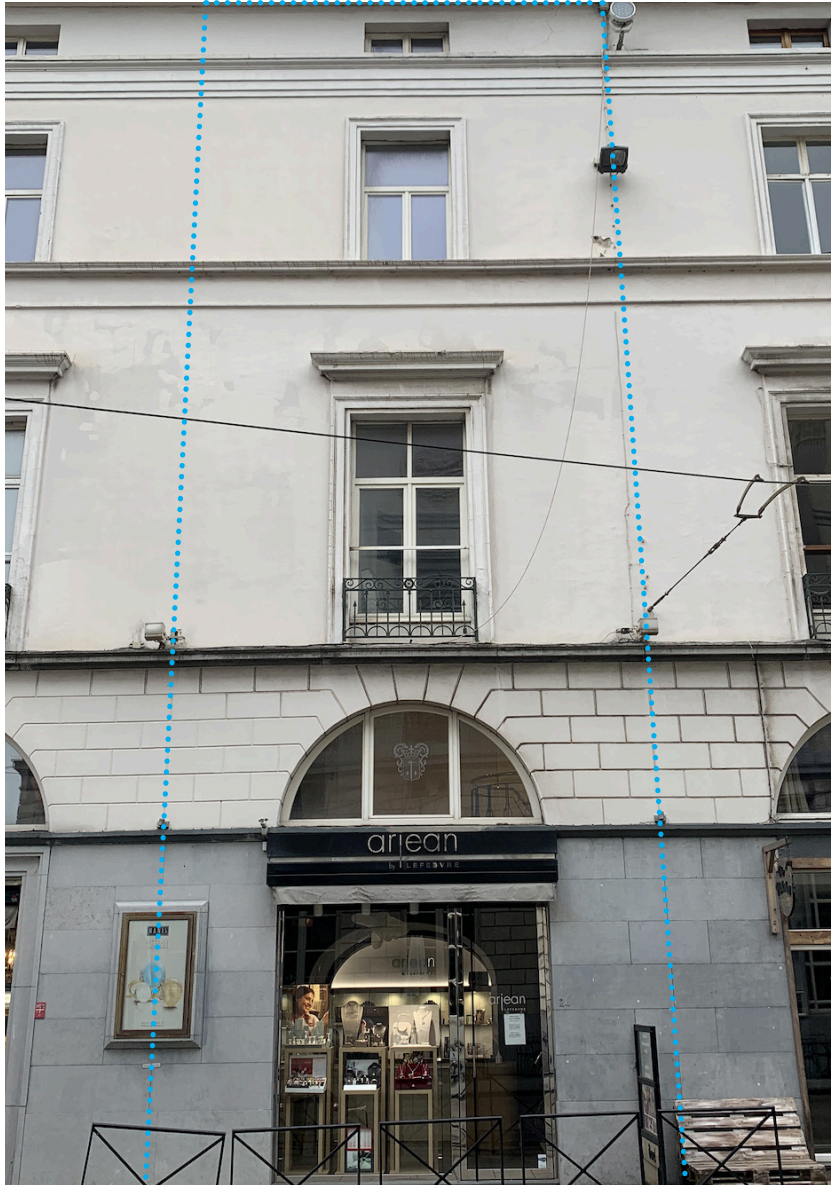
Afbeelding 1.  
Voorgevel van de woning nr. 24  
in de Schouwburgstraat.

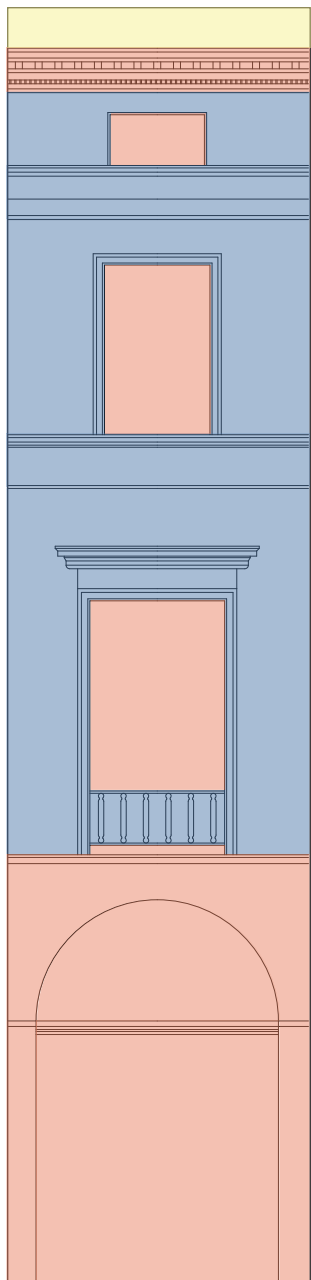
Boven de doorlopende cordonlijst van de eerste bouwlaag bevinden zich twee verlichtingsarmaturen, die niet overeenstemmen met het Lichtplan. Op de cordonlijst tussen de eerste en tweede bouwlaag bevinden zich twee witte uplighters, op de cordonlijst tussen de derde en vierde bouwlaag bevindt zich een verlichtingsarmatuur dat de tegenoverliggende Opera verlicht. Deze elementen maken deel uit van het Lichtplan van de stad Gent.

- De spots op de cordonlijst tussen de eerste en tweede bouwlaag en de daarbij horende losse bekabeling worden verwijderd. Eventuele schade aan de onderliggende pleisterlaag wordt hersteld. Herstellingen en duidelijke kleurverschillen worden overschilderd in dezelfde kleur als de rest van de respectievelijke bouwlagen.
