Beheersplan

Sint-Martinuskerk  
te Vurste (Gavere)

## Beheersplan

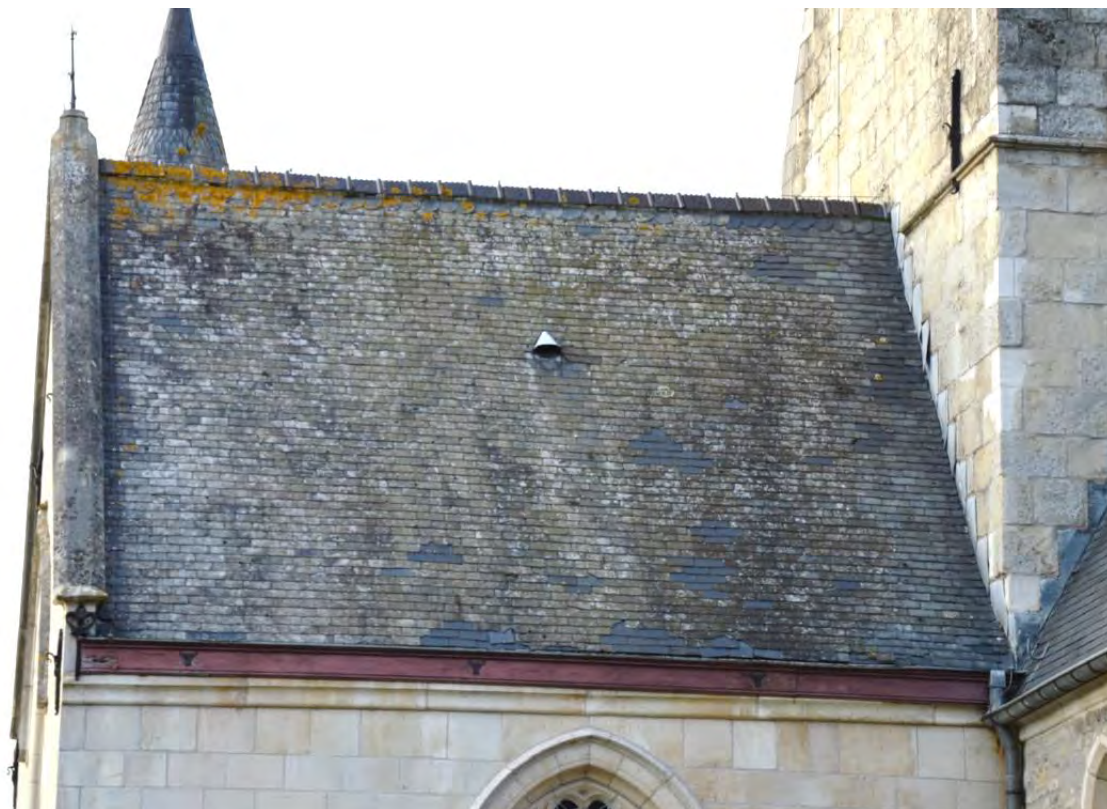
*Fig. 152 – Dak van de noordelijke dwarsbeuk: mosgroei, enkele weggevallen leien, een losgekomen loodloket bij de aansluiting op de torenwand, verweerd schilderwerk van de boeiplank,...*

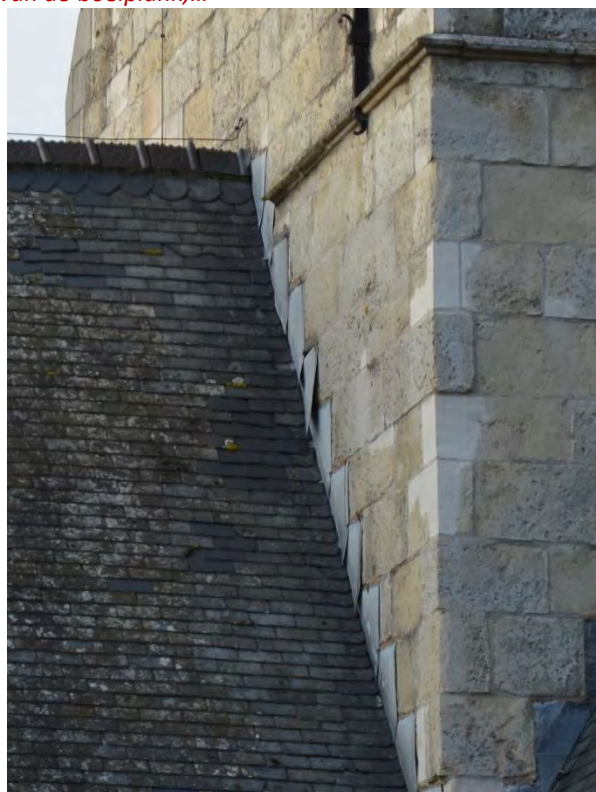
*Fig. 154 – Losgekomen loketten aan de verbinding van het dak van de zuidelijke dwarsbeuk met de toren.*

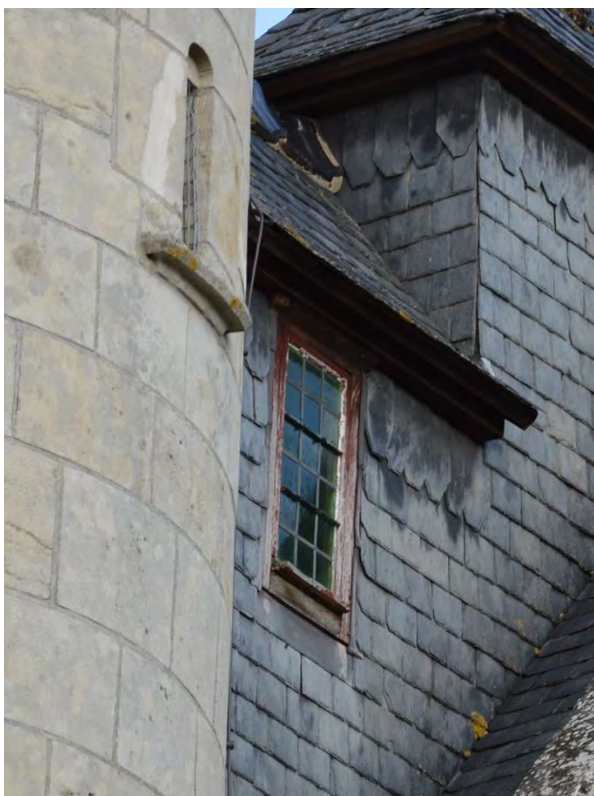
*Fig. 159 – Verweerd houten buitenschrijnwerk.*

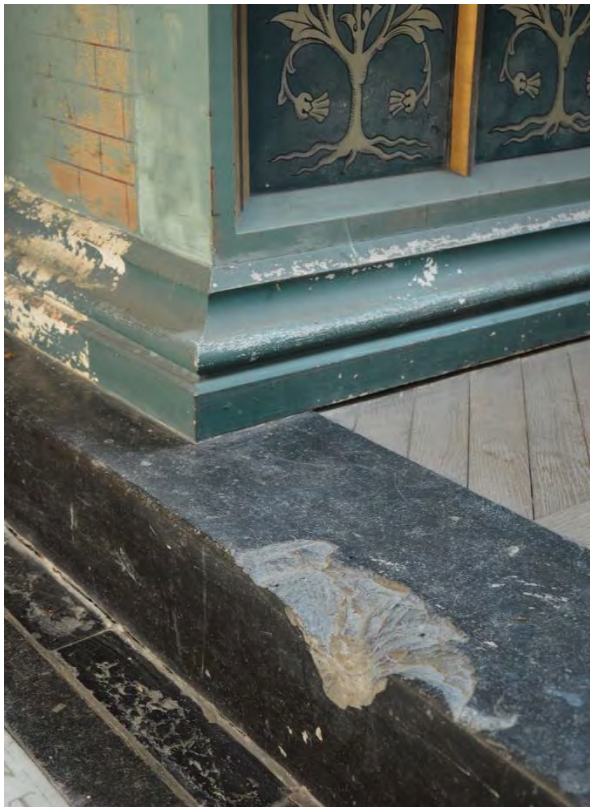
Fig. 166 – Verdwenen verlaag op hoofdaltaar en gebroken natuurstenen trede.

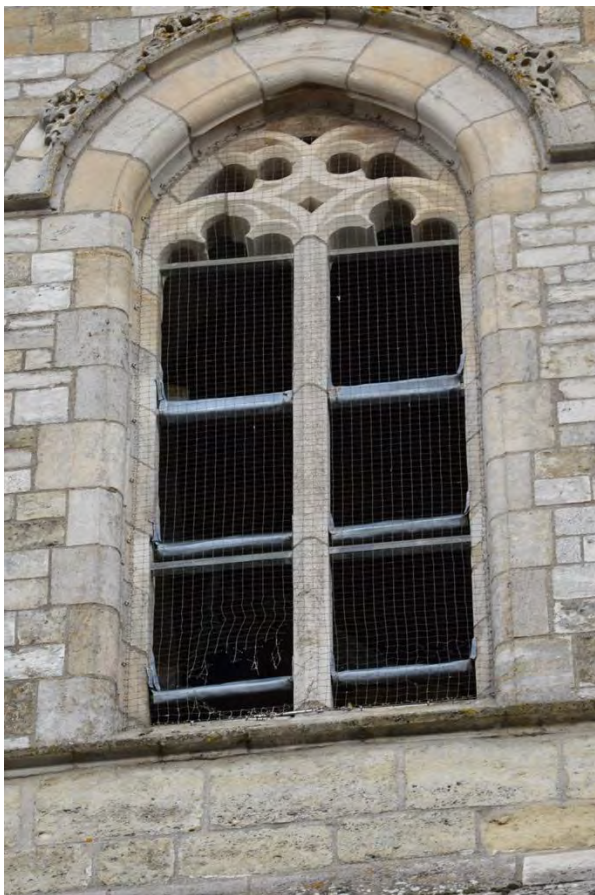
- De houten dakstructuur is boven de middenbeuk recent vernieuwd en verkeert in goede staat. Zoals hoger vermeld verkeren de oudere dakstructuren in een slechtere staat;
- Op het torenniveau zijn duidelijk sporen van vocht zichtbaar, wellicht is dit te wijten aan de slechte bedaking;
- De vogelwering is op enkele plaatsen beschadigd met als gevolg dat de vogels zich in de toren kunnen nestelen;

*Fig. 175 – Beschadigde vogelwering op de toren.*
