Opdrachtgever: Gemeente  
Zwevegem  
Tav: Dhr Rutger Davidts

# Beheerplan Kapel Milanen

Datum: 12/07/2022

Betreft: Beheeradvies beukenlaan Kapel Milanen

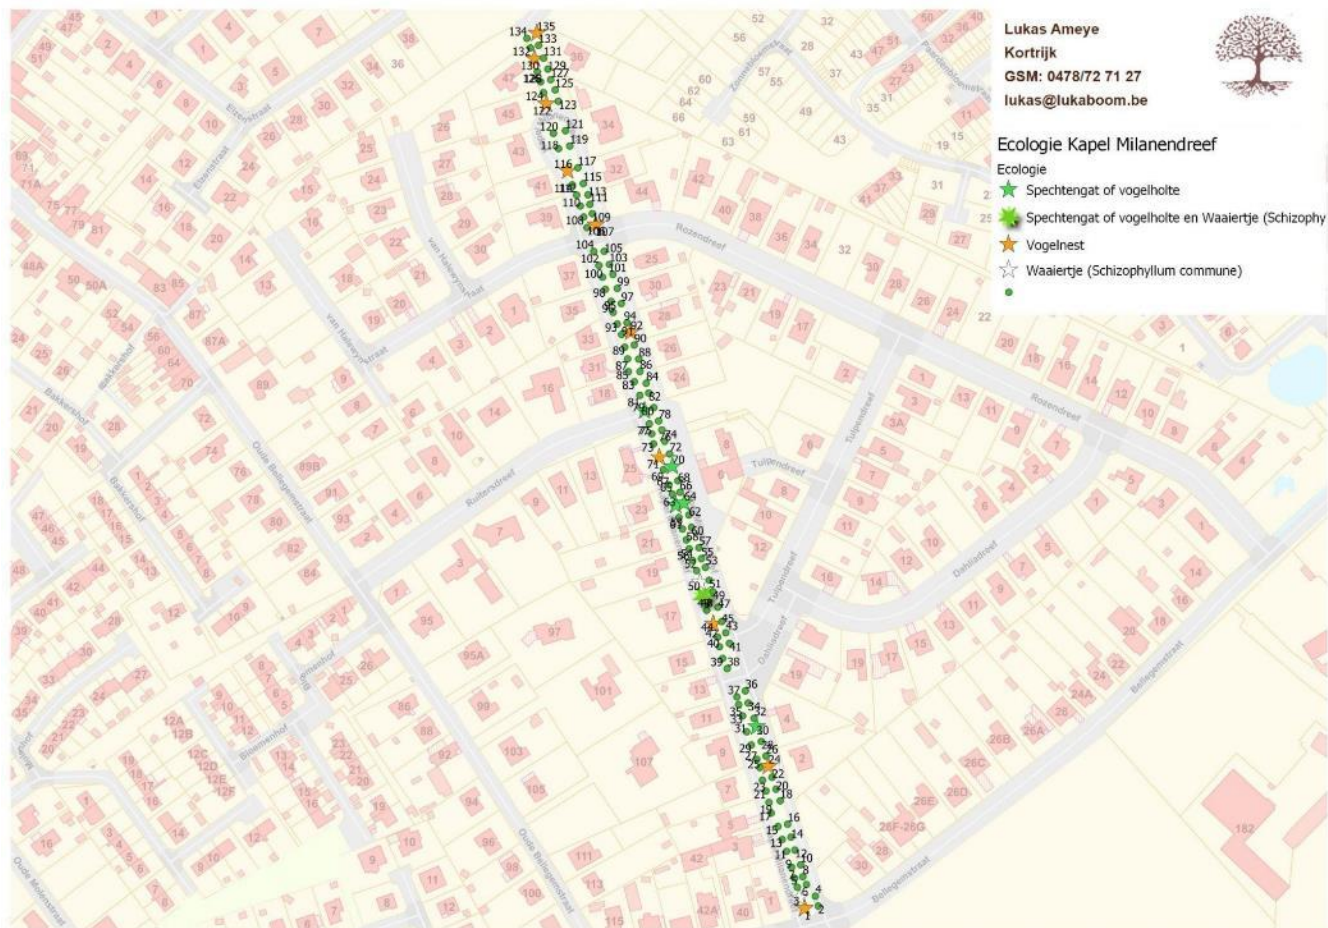
*Figuur 18. Weergave ecologie Kapel Milanendreef*

Er zijn veel holtes, wonden en dood hout aanwezig, wat de dreef wel ecologisch interessant maakt. Ook hangen er veel topzware takken over de rijweg, waardoor snoeimaatregelen zich opdringen.
