# De hoeve 't Klokhof Pardoenstraat 12 Westkerke (Oudenburg) Monument en dorpsgezicht

## Beheersplan

2023

Hoeve 't Klokhof, Pardoestraat 12 8460 Westkerke (Oudenburg), monumenten en dorpsgezicht.

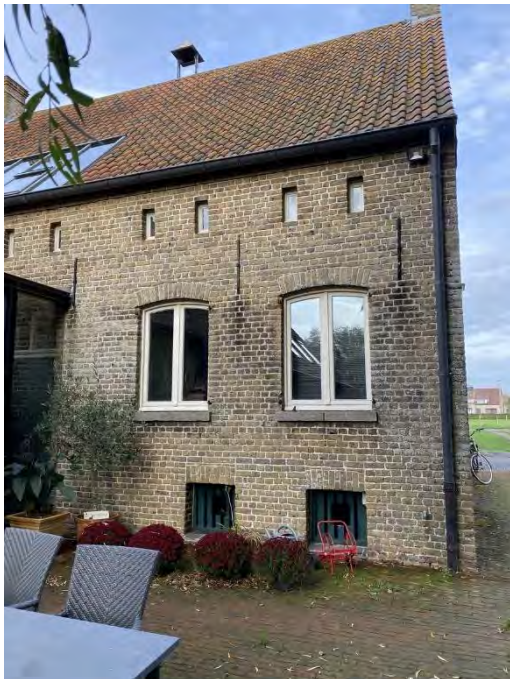
*Het zuidelijk gedeelte van de achtergevel. De uitwerking is opvallend soberder dan deze van de voorgevel.*

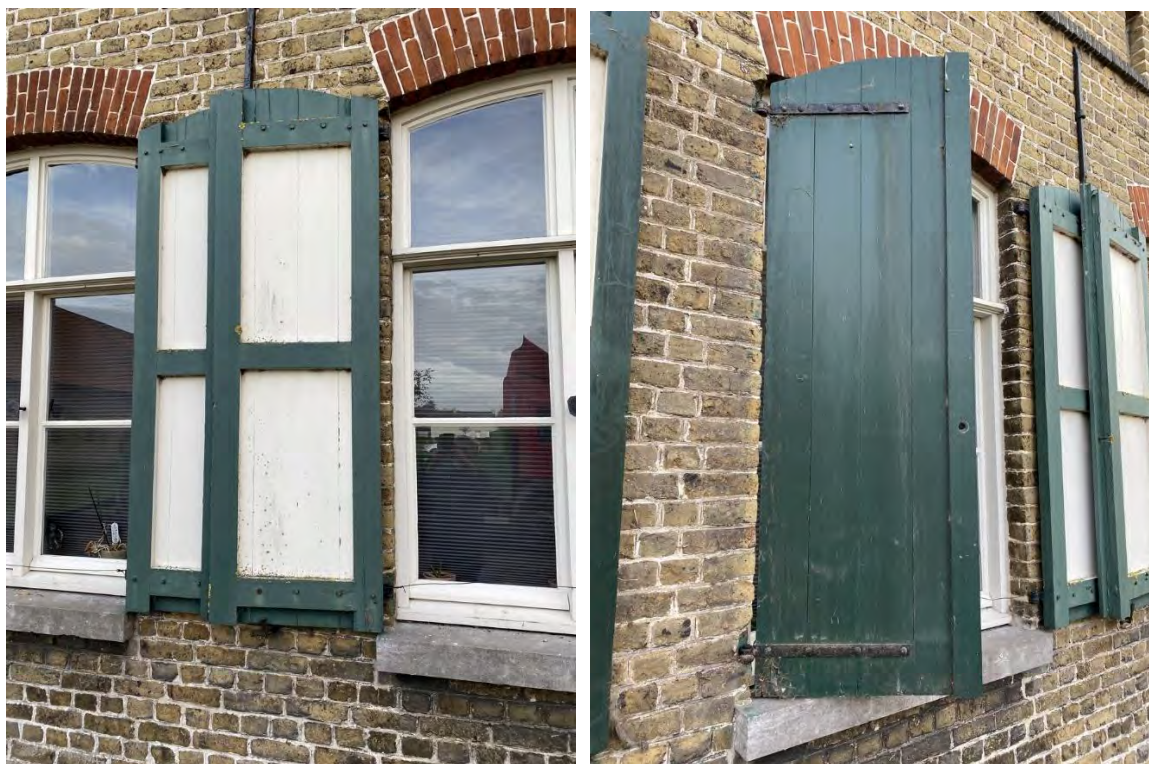
luiken van de vensters in de achtergevel zijn verdwenen. Het schrijnwerk van de gevels is witgeschilderd. De keldervensters tonen daarentegen een donkergroene kleurstelling.

*De raamluiken van de voorgevel. De buitenbekleding en het raamwerk zijn dondergroen geschilderd.*

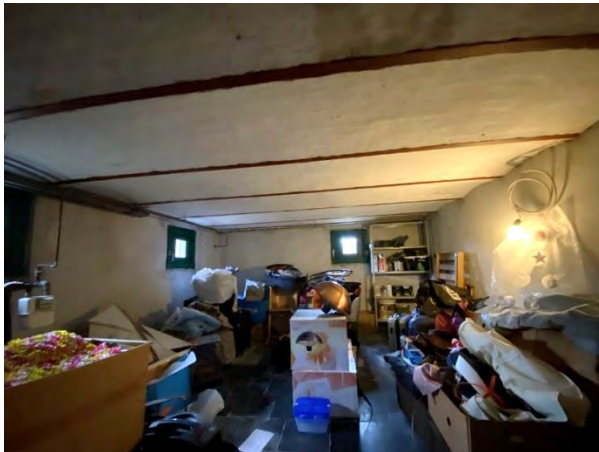
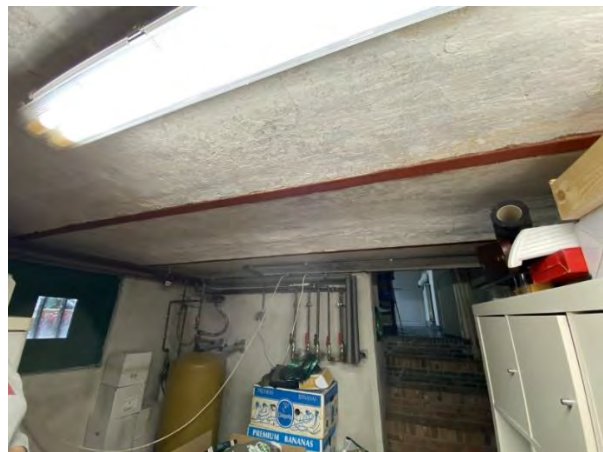
De afdekking bestaat uit troggewelven opgetrokken uit gietijzeren H-profielen, waartussen bakstenen gewelven.

De bevloering bestaat uit zwarte basèle-tegels gelegd in een dambordpatroon. Deze vloer bleef goed bewaard.

*De kelders van het woonhuis*

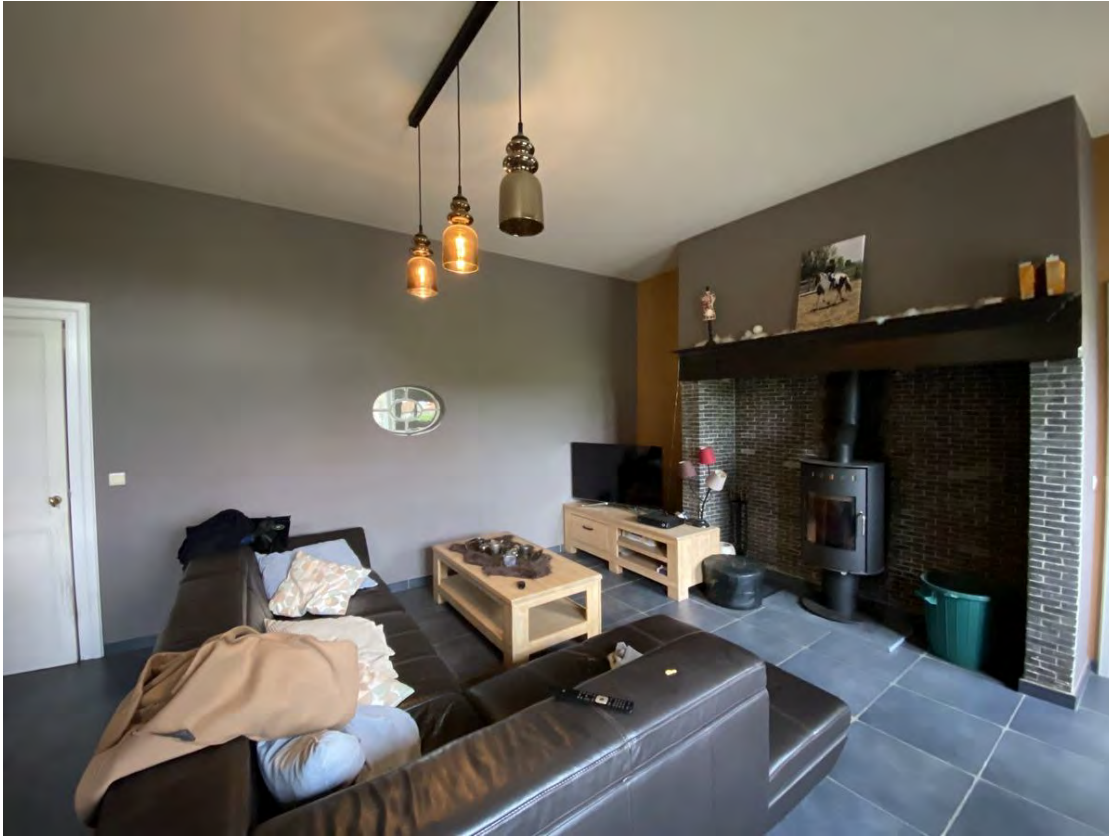
*De woonkamer met de nog bewaarde openhaard.*

De leefkamer bezit nog zijn openhaard aangebouwd tegen de noordmuur. De rechte haardwangen zijn opgebouwd uit grijze klompjes. Op de schouwbank is een schotelrek aangebracht. Ze vertoont een complexe profilering.
