## BEHEERPLAN BEGIJNHOF DIEST

Opgemaakt door **ARAT ■ architecten**  
Fraikinstraat 71 | 2200 Herentals | [www.arat.be](http://www.arat.be)  
T 014 24 86 90 | E [info@arat.be](mailto:info@arat.be)

Opgemaakt te Herentals | december 2015

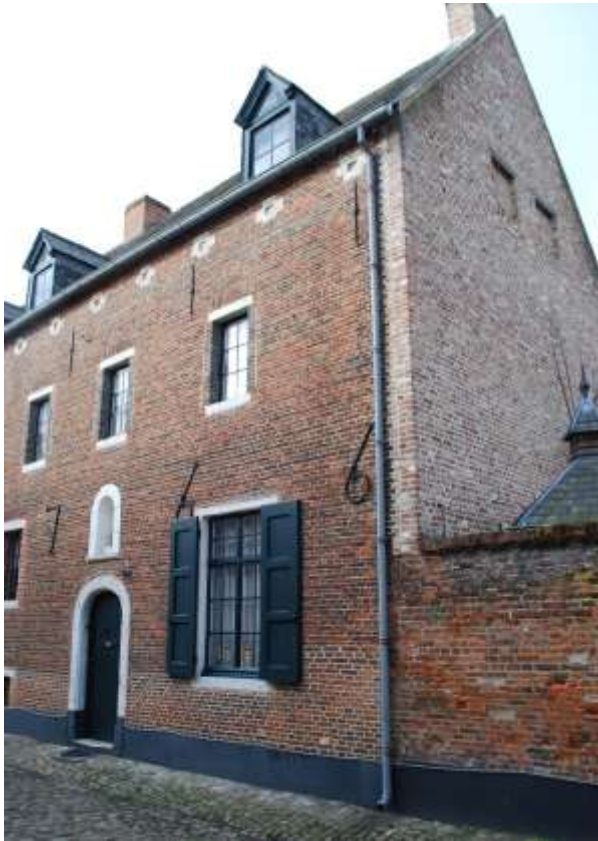
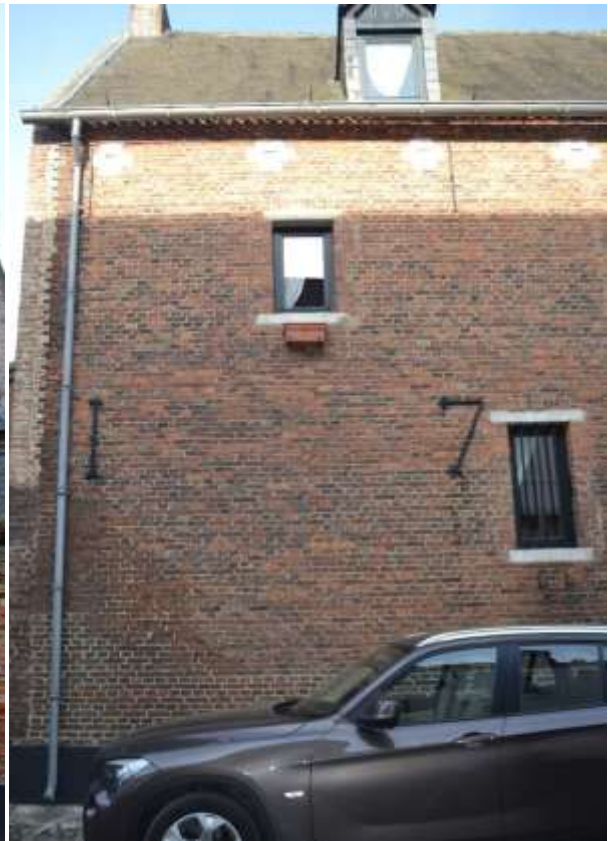
Foto 13 V.l.n.r. bouwsporen voorgevel nr. 15; bouwsporen nr. 11

De naastgelegen woningen zijn aan de hand van de muurankers te dateren. De woning links op perceel 1883 dateert uit 1766 en deze rechts op het perceel 1822 uit 1752. Type en afmeting van de naastliggende huizen zijn identiek. Het baksteentype van baksteen en de bouwsporen op de hoeken zijn duidelijke aanwijzingen dat beide zijgevels 'vernieuwd' zijn. Voor de oorspronkelijke binnenmuren werd een gevelsteen geplaatst.

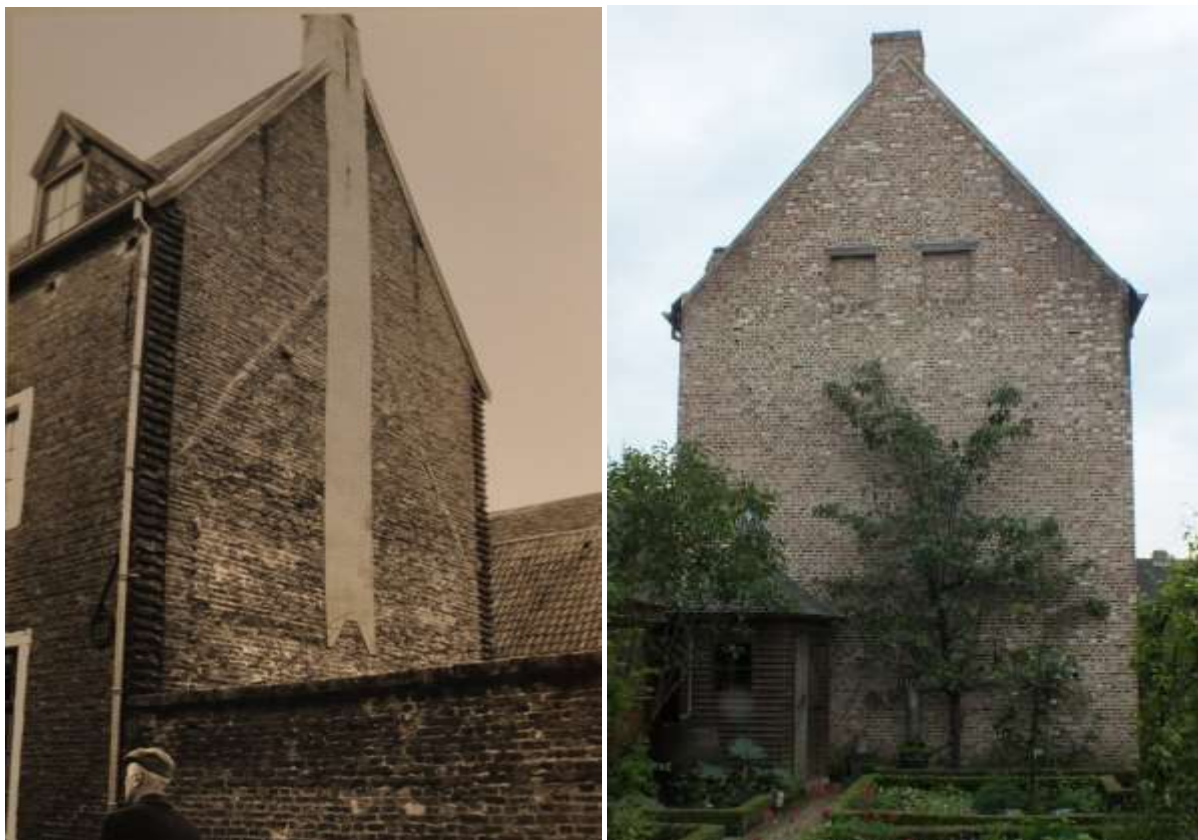
Foto 15 V.l.n.r. zijgevel in 1990; zijgevel in 2014

Op een foto uit 1990 is te zien dat de tegenoverliggende zijgevel eveneens een bouwspoor heeft van een voorgevel over dezelfde hoogte en een dakbouwspoor van een lagere aanbouw. Deze lagere bebouwing is vermoedelijk de aanduiding op het primitief kadaster. In de gevelsteen die voor de binnenmuur geplaatst werd zijn twee schijnramen geplaatst. Dit is eerder een storende ingreep binnen het begijnhof.

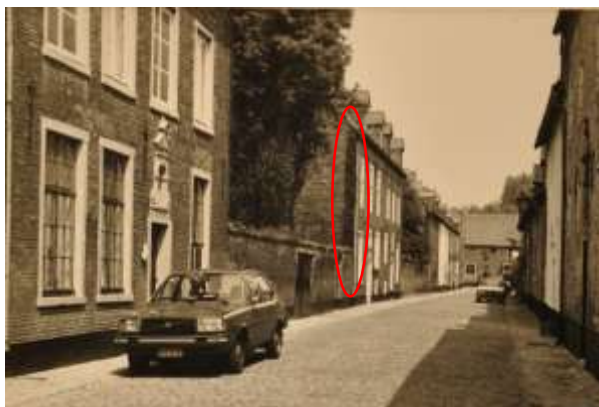
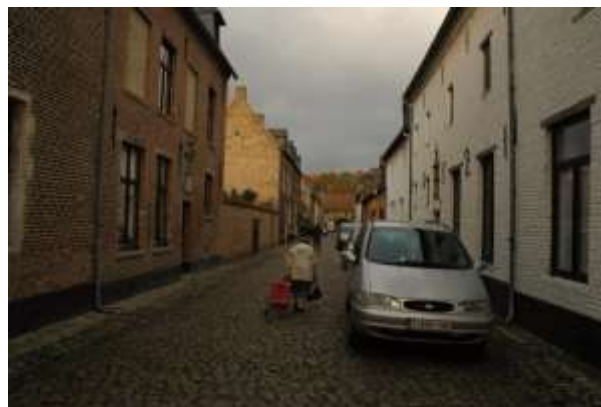
Foto 17 V.l.n.r. bouwspoor met zijgevel nr. 17; actuele zijgevel nr. 17

Ter hoogte van deze opening vinden we nagenoeg dezelfde bouwsporen als bij de Heilige Geeststraat 13: recent vernieuwde zijgevels, gelijkaardige gabarit van de woningen links en rechts, ...

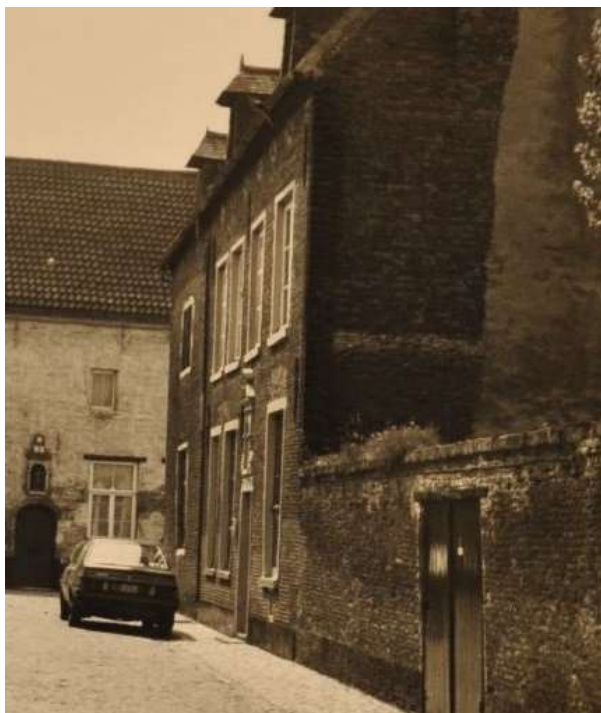
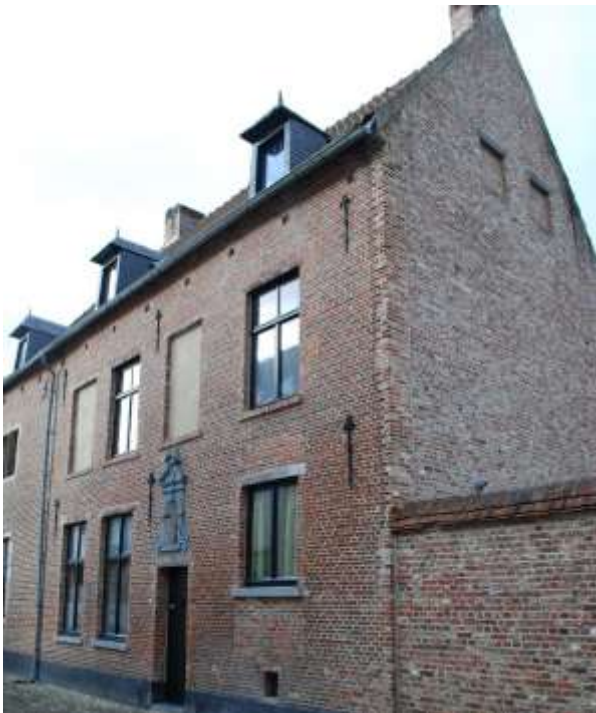
Foto 18 V.l.n.r. zijgevel nr. 21 in 1978 ; zijgevel nr. 21 in 2014

Op onderstaande foto uit 1978 is duidelijk het bouwspoor van de verdwenen voorgevel zichtbaar, het tussenverdiep en de schouw. Op eenzelfde manier werden hier ook twee schijnramen geplaatst.

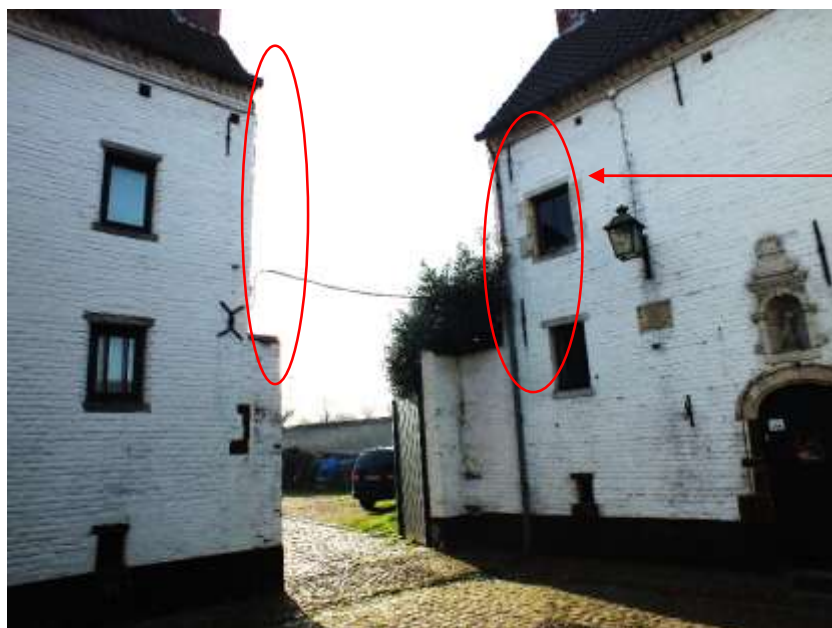
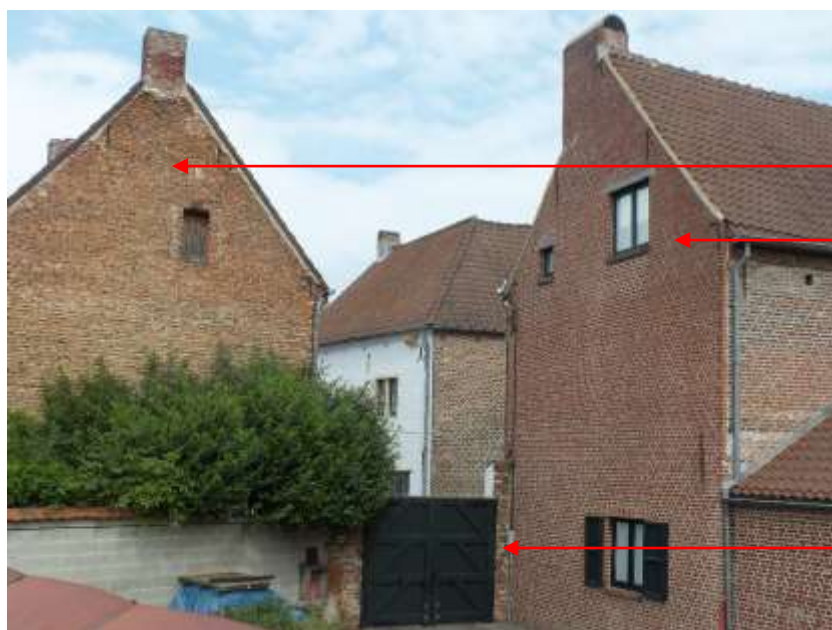
Foto 21 Bouwsporen anno 2014

Omwille van de bouwsporen vermoeden we dat het niet gaat over een open steeg, eerder over een doorgang zoals bij de toegang via de Kraaieneststraat.

Verstoorde randen

Oorspronkelijk een binnengevel

Recent vernieuwde gevel

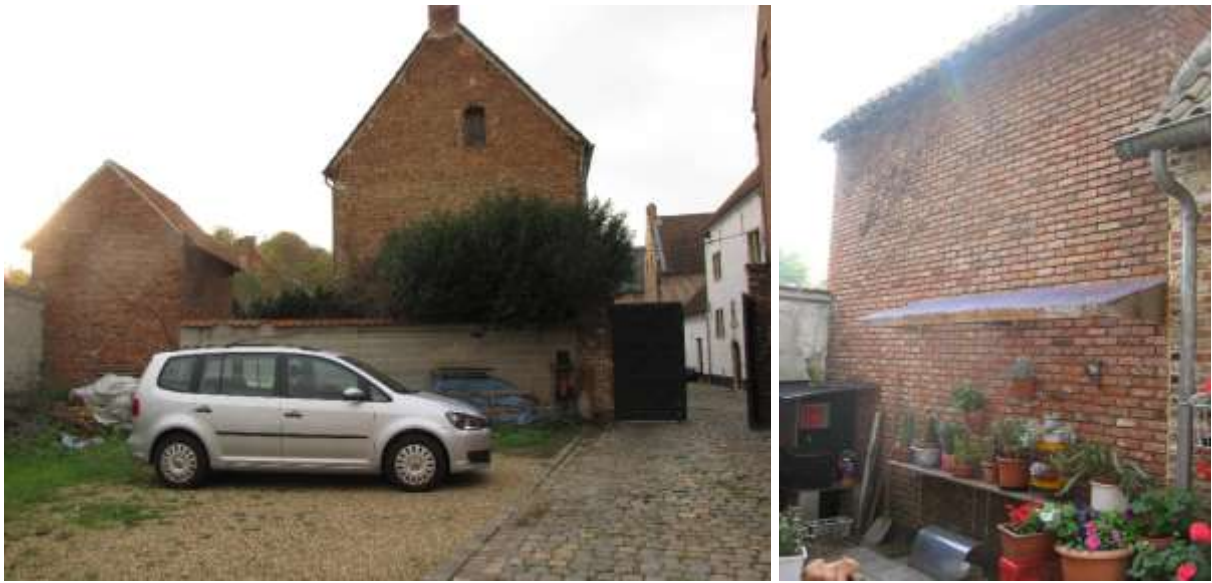
In 1978 wordt een elektriciteitscabine op het terrein geplaatst. Deze valt nu binnen het domein van de woning op Kraaieneststraat 15. Dit komt omdat de scheidingsmuur in snelbouwsteen niet op de perceelsgrens gebouwd is maar iets verder.

Foto 24 Scheidingsmuur (snelbouwsteen) niet op perceelgrens

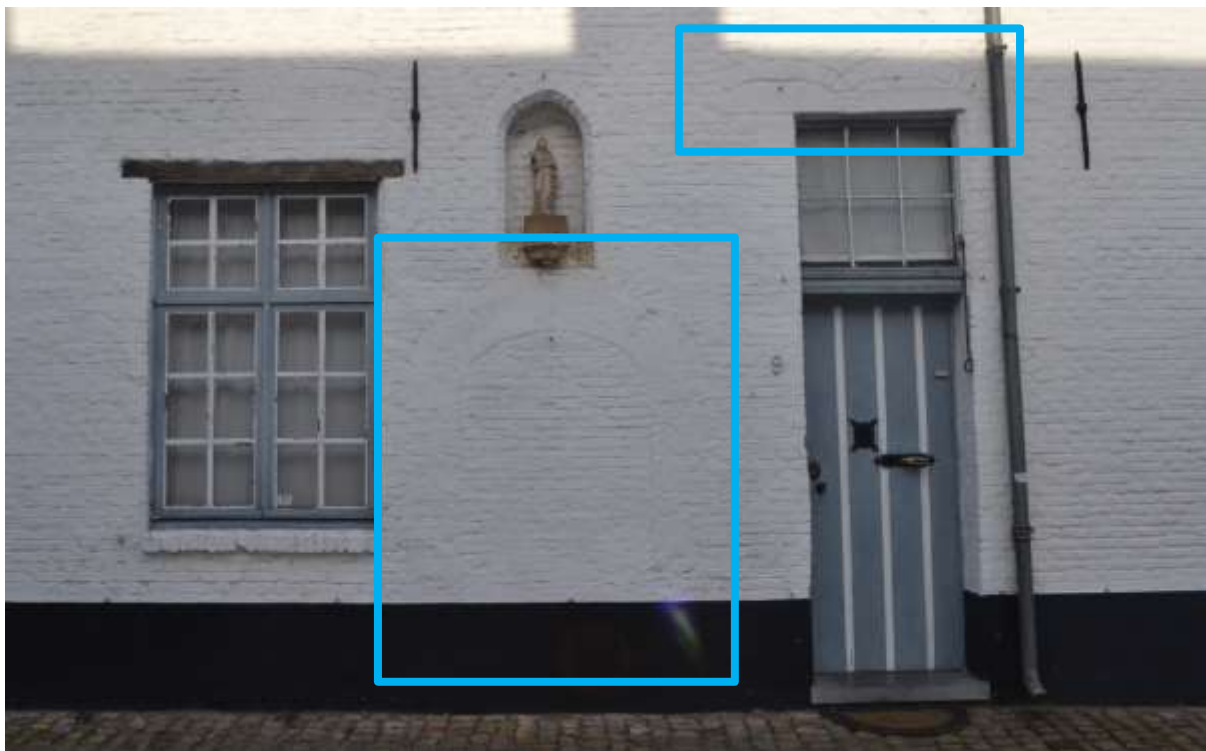
Foto 58 Heilige Geeststraat 9: bouwspoor weggewerkt d.m.v. een kaleilaag.

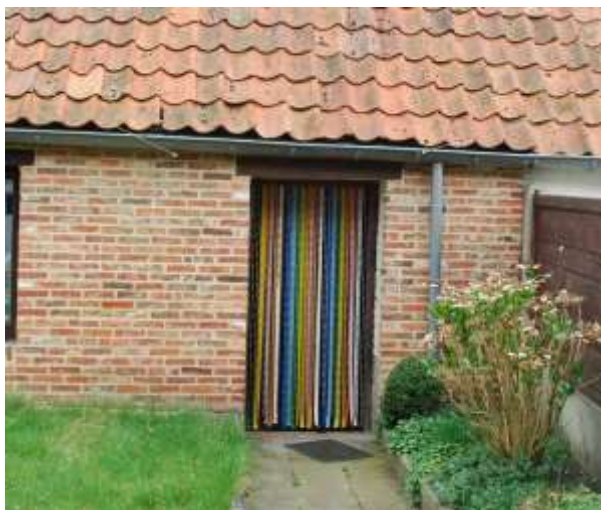
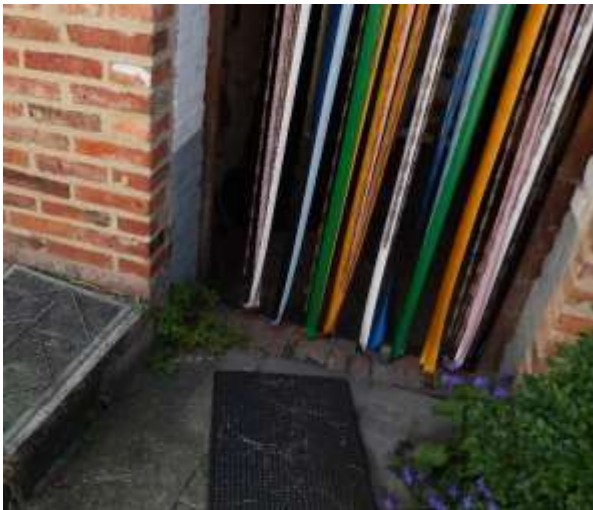
Authentieke aanbouwen en tuinbergingen werden in het groen aangeduid op de kaart. Deze constructies beantwoorden in de kern aan de typische kenmerken van de aanbouwen en tuinbergingen: ze zijn één bouwlaag hoog, Vlaamse pannen en witgekalkte gevels. Hierbij kunnen echter wel foutieve ingrepen of elementen voorkomen. In de Heilige Geeststraat 16 werd bijvoorbeeld een recente voorzetmuur voor de authentieke muur van de tuinberging geplaatst.

Foto 62 Voorbeeld van een foutieve ingreep bij een authentieke tuinberging.

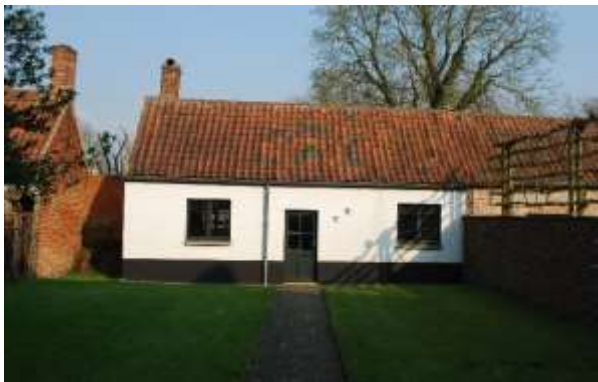
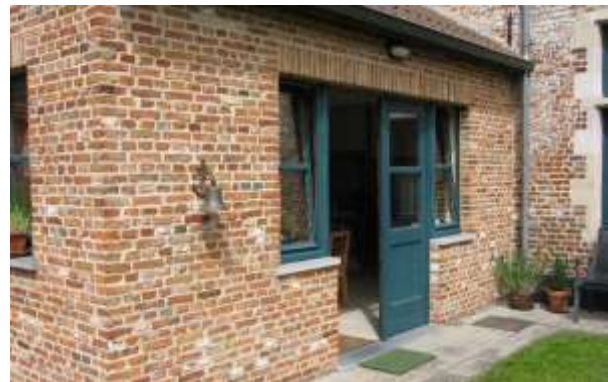
Typologie gelijkaardig aan typologie begijnhof – Tuinbergingen en aanbouwen met een gelijkaardige vormgeving als die van het begijnhof die aanvaard worden mits aanpassingen worden oranje aangeduid op de kaart. Ze zijn opgetrokken in baksteenmetselwerk dat al dan niet wit geschilderd is, de bedaking bestaat uit Vlaamse pannen of leien. Ze zijn echter opgetrokken in verkeerde materialen, zijn voorzien van verkeerde kleuren etc. maar hebben een correcte vormgeving of omgekeerd.

Foto 65 Tuinberging en aanbouw die mits aanpassingen voldoen aan de criteria

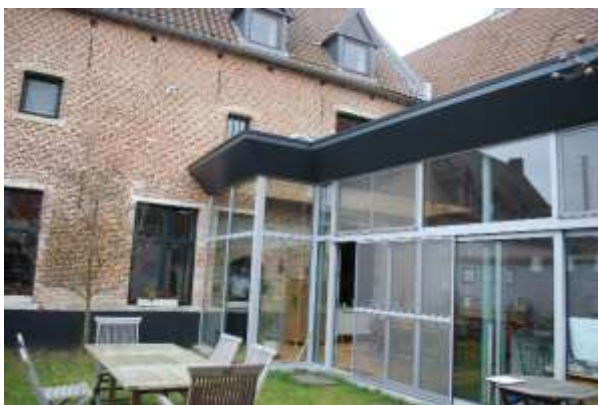
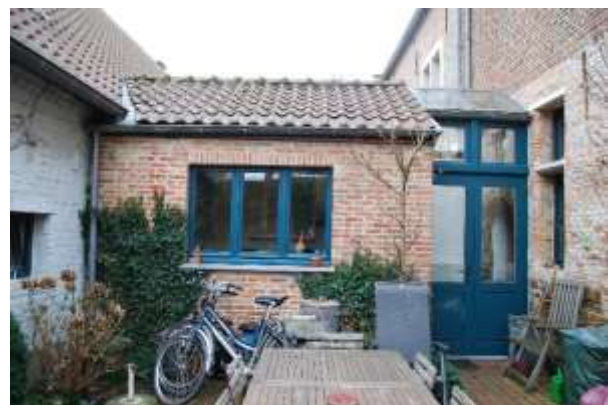
Nieuwe vormgeving – Tuinbergingen en aanbouwen die werden uitgevoerd in een nieuwe, hedendaagse vormgeving maar een storende opbouw hebben, te dominant ten opzichte van de authentieke bebouwing zijn, etc. werden ook in oranje aangeduid op de kaart.

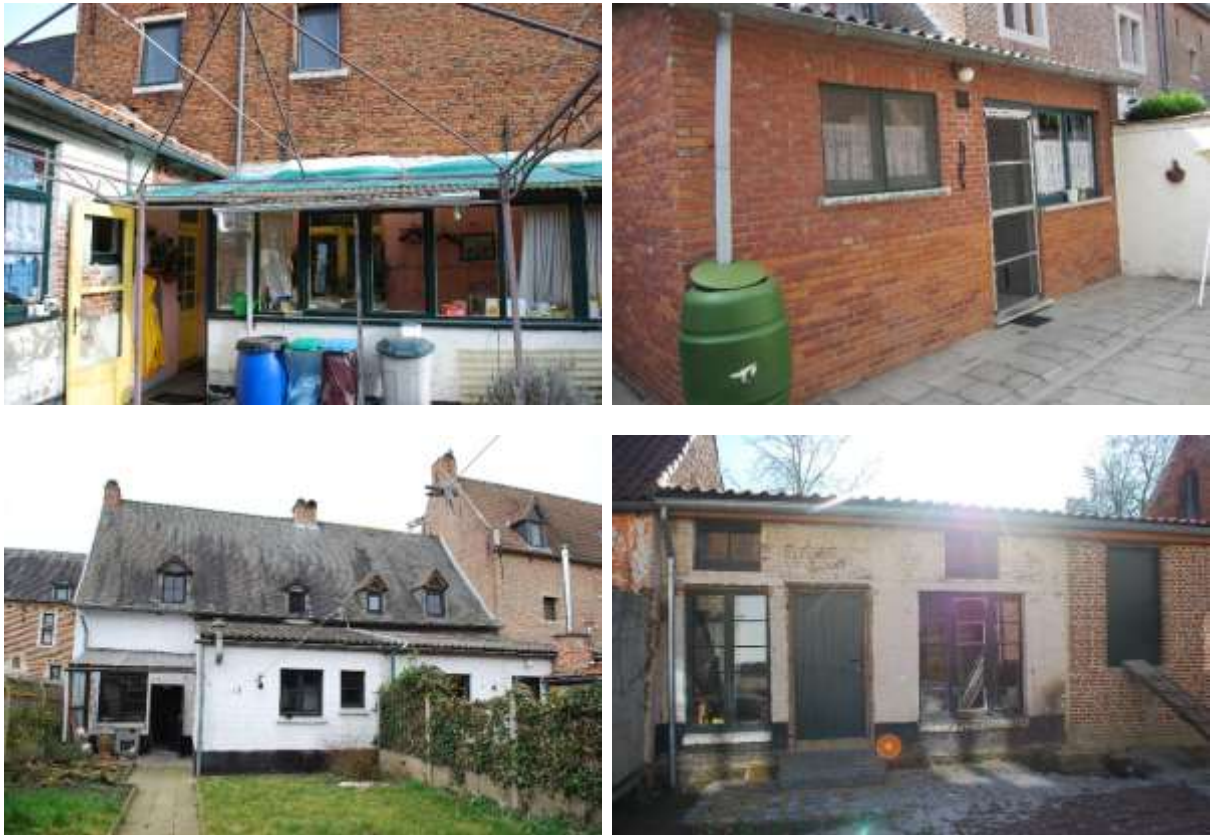
Aanbouwen en tuinbergingen die op de kaart in rood werden aangeduid dienen afgebroken te worden omwille van een storende vormgeving, een storende opbouw, storend materiaal gebruik (minderwaardige materialen), etc. Vaak zijn ze ook te dominant ten opzichte van de authentieke begijnhofwoning.

Foto 67 Voorbeelden van slechte aanbouwen en tuinbergingen

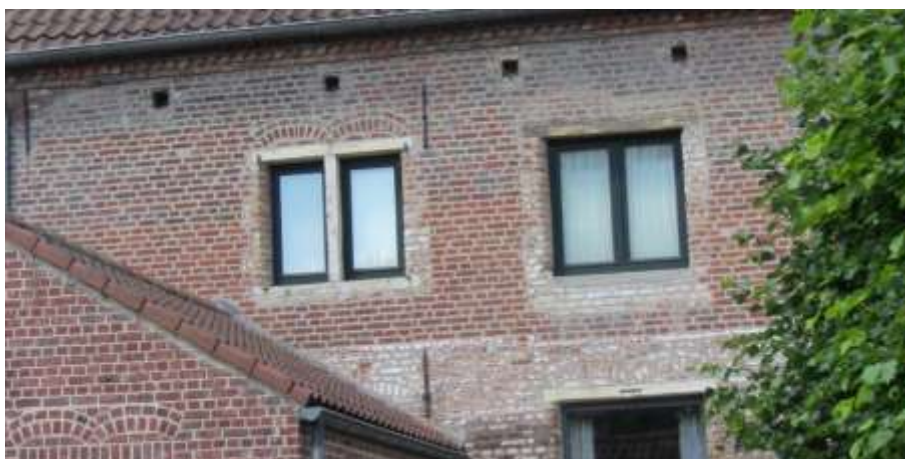
Ook de natuurstenen omlijsting en middenstijl van tweelichten werden soms verwijderd.

Foto 75 Heilige Geeststraat 28: natuursteen vervangen door hout.

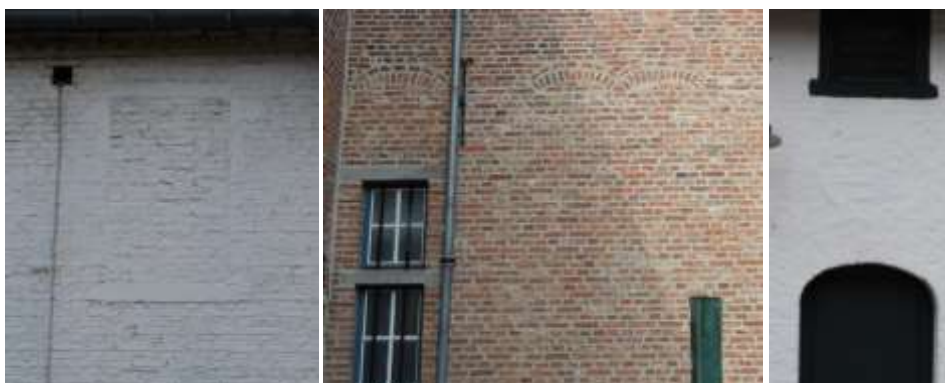
Soms werden vroegere raamopeningen ook weer dichtgemetseld.

Foto 76 Heilige Geeststraat 24, Kerkstraat 6-8, Kerkstraat 11: dichtgemetste openingen.

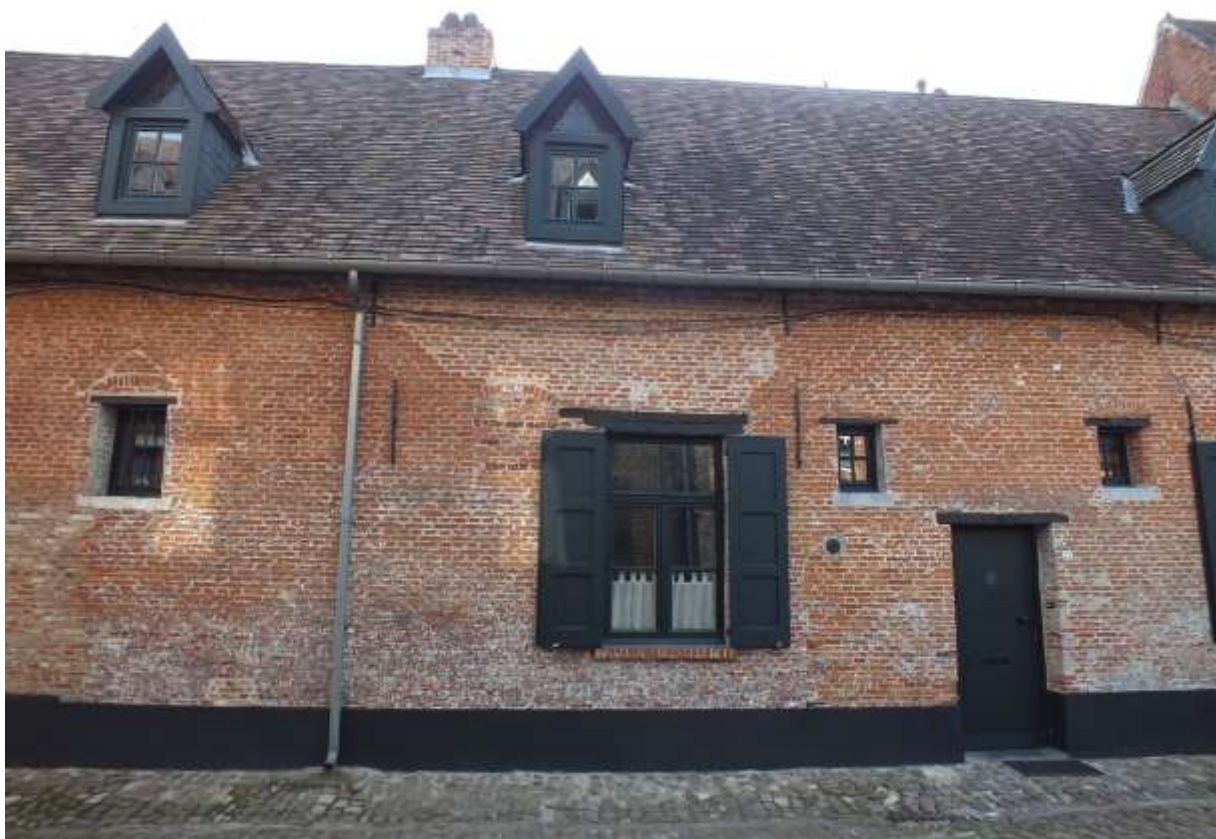
Het merendeel van het voegwerk is platvol afgewerkt. Bij het heropvoegen van verschillende gevels werd de oude voeg uitgekapt of geslepen en de voegdikte verbreed. In de toekomst bij het opnieuw invoegen van de woningen moet dit vermeden worden en mag er louter manueel gekapt worden.

Foto 85 voorbeeld van slecht plaatselijk herstel van voegwerk

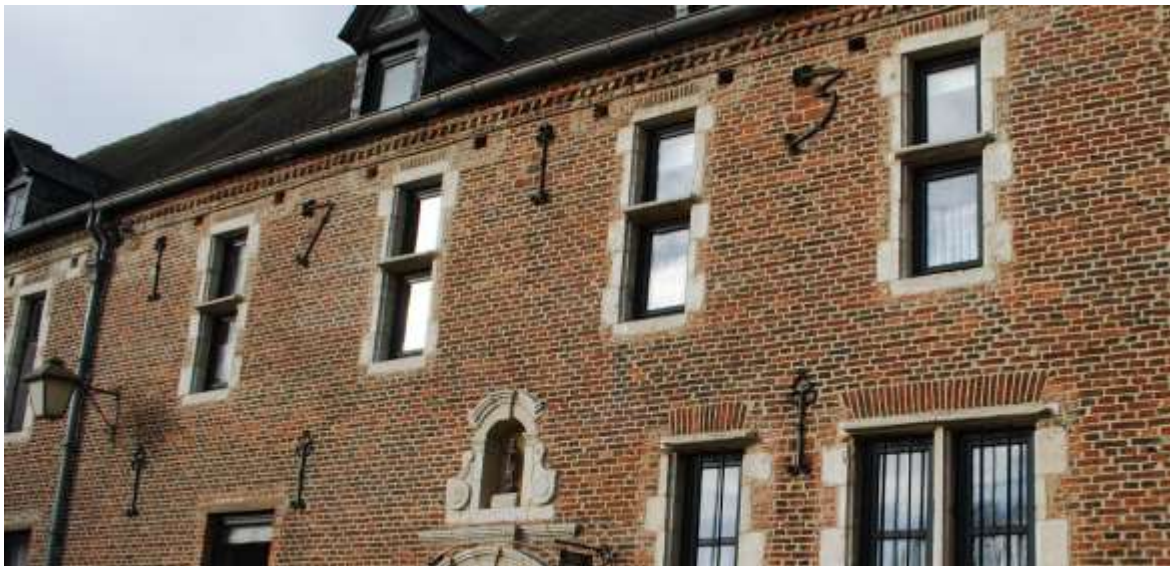
Te Heilige Geeststraat 3 werden enkele verbouwingen aan de gevel gedaan. Raamopeningen werden aangepast, waardoor het bouwjaar dat werd aangegeven door middel van gesinterde bakstenen niet meer zichtbaar was. De originele, waarschijnlijk rechte, ankers werden vervangen door jaarankers. Het originele baksteenmetselwerk werd hierdoor beschadigd.

Foto 91 Later aangebrachte jaarankers te Heilige Geeststraat 3.

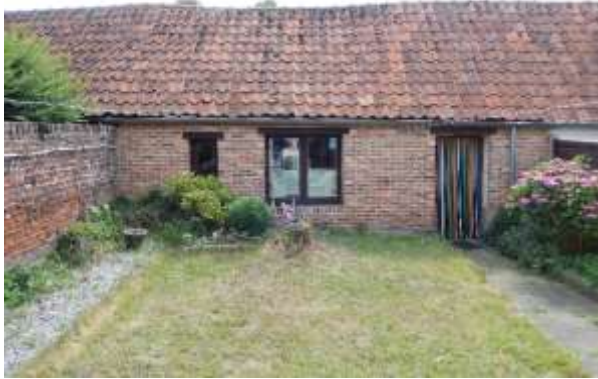
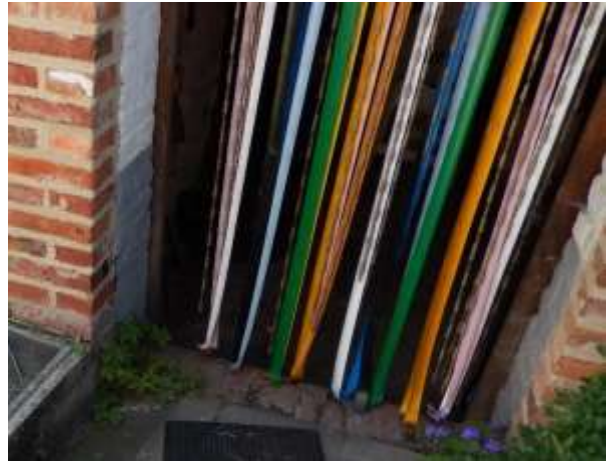
Aangaande het metselwerk van de gebouwen komen er in het begijnhof enkele storende elementen voor. Zo werd er te Heilige Geeststraat 16 voorzetmetselwerk geplaatst bij de tuinberging, waardoor de oorspronkelijke gevel van het gebouw niet meer zichtbaar is.

Foto 95    Tuinberging te Heilige Geeststraat 16.

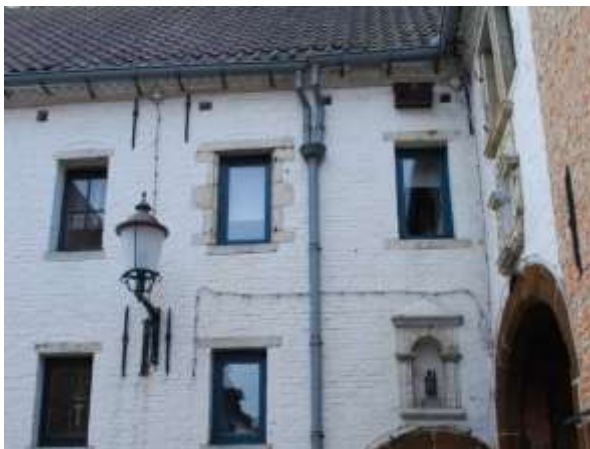
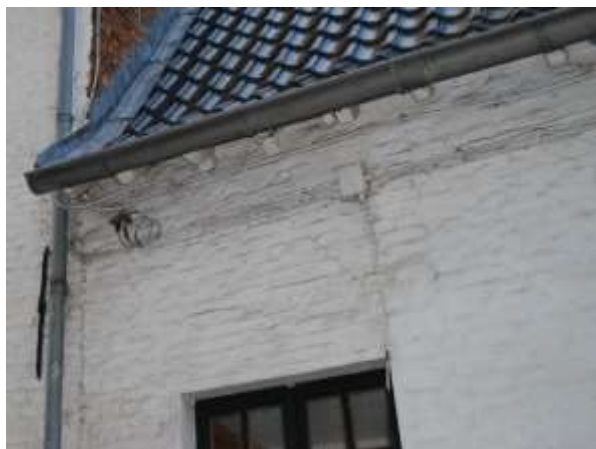
Bij de komst van de praktische toepassing van elektriciteit in het begin van de 20<sup>ste</sup> eeuw werd veel bekabeling op de voorgevels geplaatst. Dit is een algemeen stedelijk probleem en zorgt dus voor een storend beeld bij de voorgevels van de begijnhofwoningen.

Foto 96    Storende bekabeling aan de voorgevels van de begijnhoven.

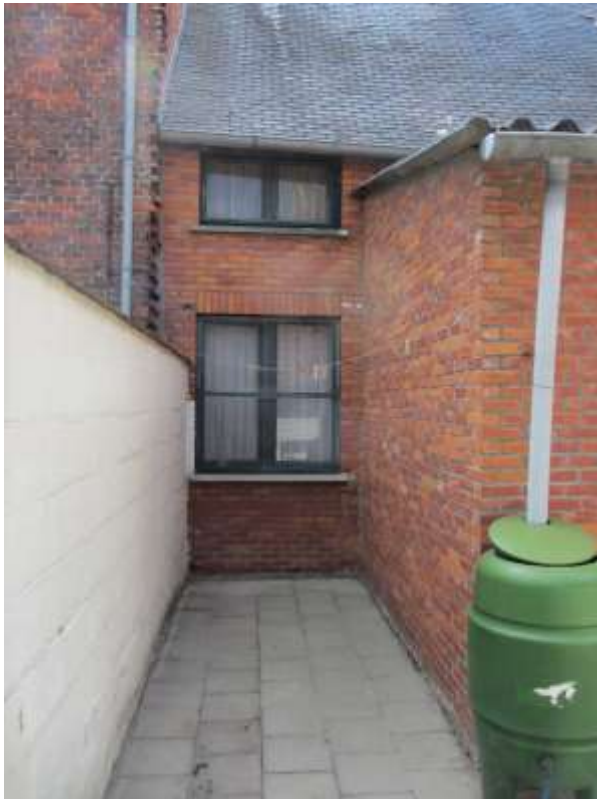
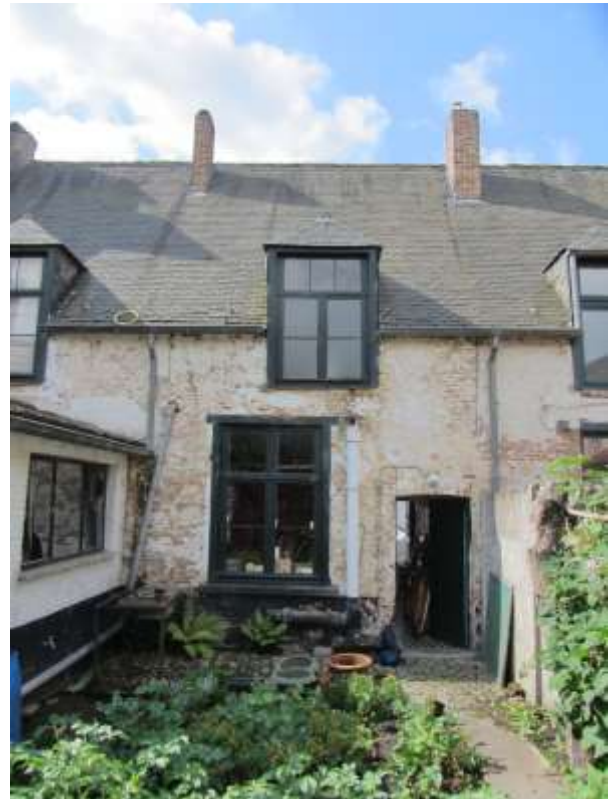
Bij renovaties van sommige achtergevels werd totaal geen rekening gehouden met het oorspronkelijke uitzicht van het begijnhof. De typische karakteristieken van de begijnhofwoningen gaan hierdoor verloren. Te Engelen Conventstraat 20 werden bij de renovatie van de achtergevel bakstenen met een andere kleur en formaat gebruikt en werden ze in een ander verband hermitseld. De achtergevel werd ook anders ingepland en verlaagd waardoor de aansluiting met de nabije begijnhofwoningen duidelijke bouwsporen vertoont. Andere storende ingrepen aan deze achtergevel zijn de aanbouw met een bedaking in vezelcementgolfplaten en de tuinmuur in betonsteen.

Een ander voorbeeld waarbij storende ingrepen werden uitgevoerd aan de achtergevel is Kerkstraat 12. Hier werden dakkappen toegevoegd die doorlopen in de achtergevel. Dit zorgt voor een storend beeld en heeft beschadiging van oorspronkelijk materiaal tot gevolg. Ook het onprofessioneel toevoegen van een afvoer en een schouw vormen hier storende ingrepen aan de achtergevel.

Foto 97 Storende ingrepen aan de achtergevel te Engelen Conventstraat 20 en Kerkstraat 12.

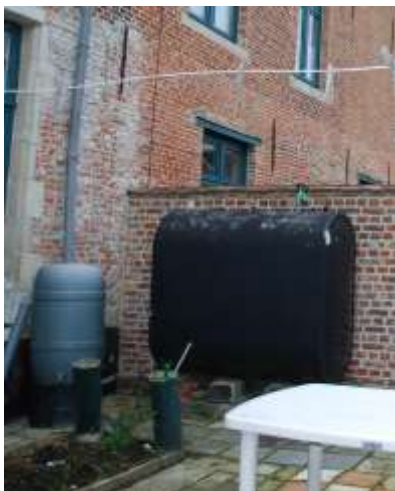
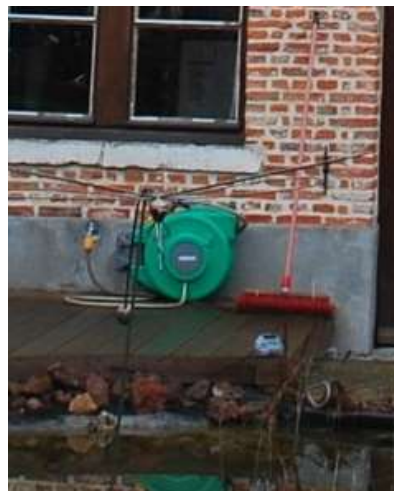
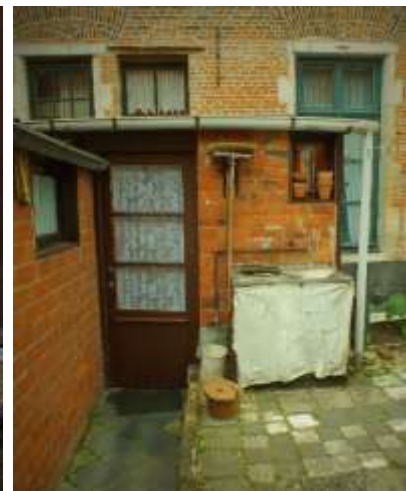
Andere aanpassingen die als storend ervaren worden zijn onder andere het plaatsen van mazouttanken, verankerde haspels aan de achtergevel, het plaatsen van regenwaterafvoeren in pvc, regentonnen in opvallende kleuren, ...

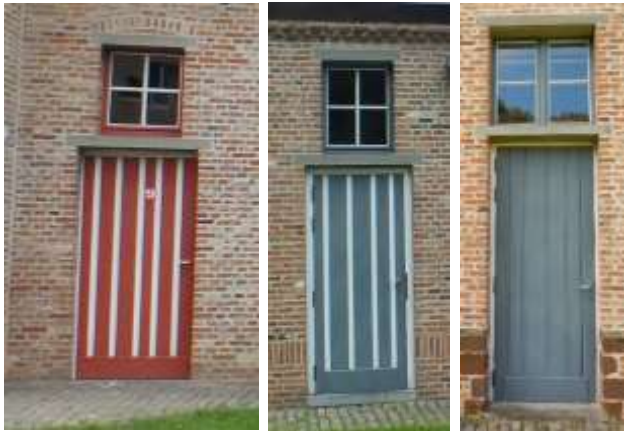
Foto 137 Infirmeriestraat 4

Te infirmeriestraat 4 werden enkele deuromlijstingen aan het deel van de hoeve en de achtergevel reeds vernieuwd. De lateien werden uitgevoerd in beton.

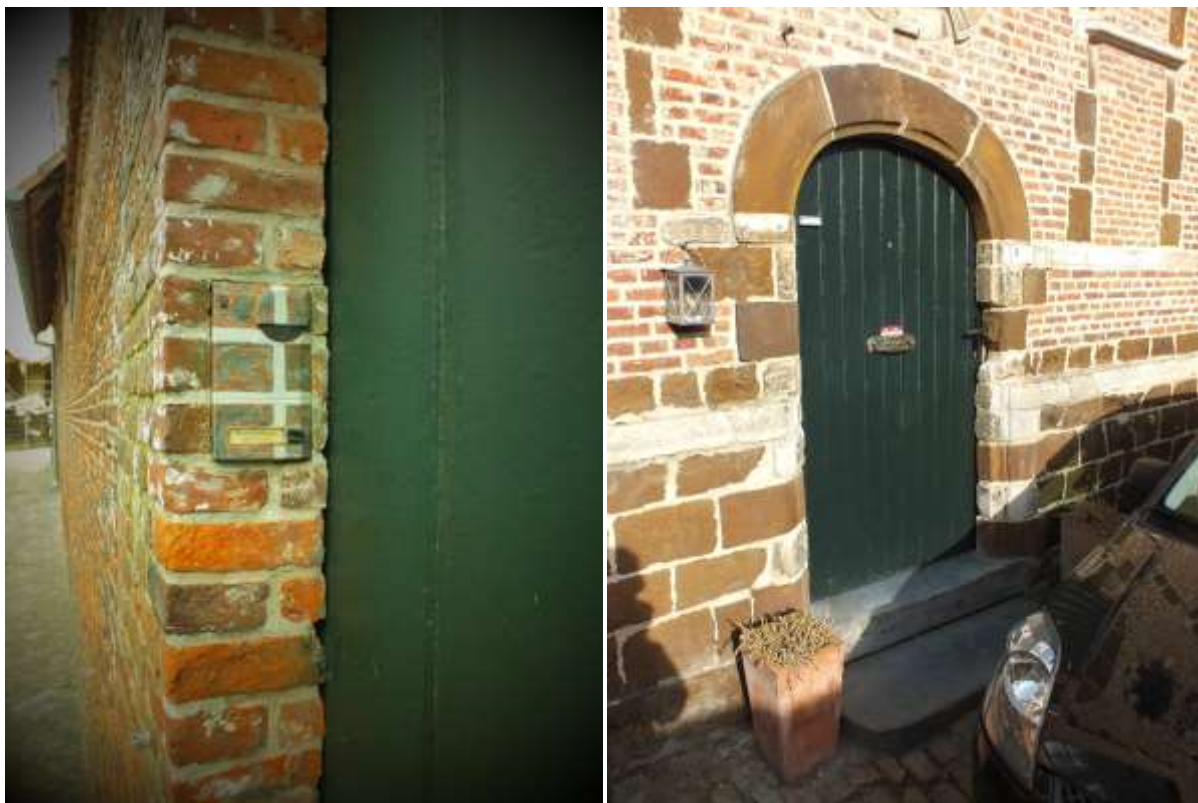
Deurbellen dienen discrete modellen te zijn die uit het zicht, aan de zijkant van de deuropening, aangebracht worden. Deurbellen op het deurschrijnwerk of te grote varianten vormen storende elementen in de voorgevel.

Foto 138 Deurbellen die een storende element vormen in de voorgevel.

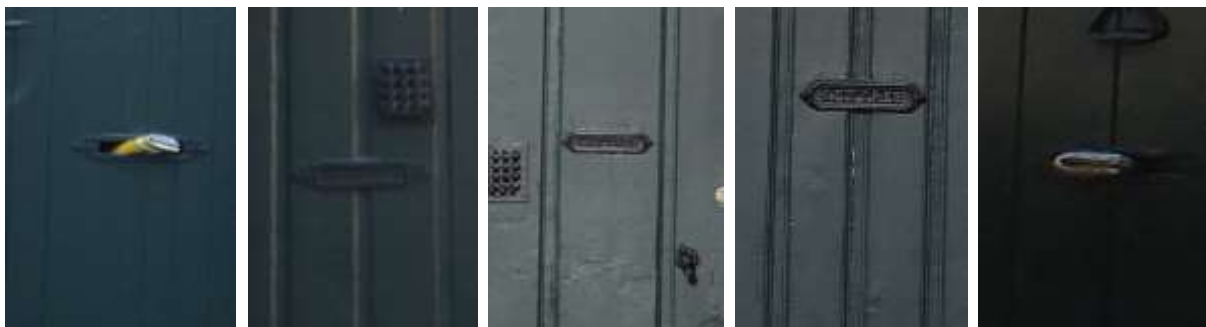
De brievenbusopeningen zijn te smal voor de huidige normen. Deze mogen echter niet aangepast worden, hiervoor moet een andere oplossing gezocht worden.

Foto 139 Voorbeelden van de te smalle brievenbusopeningen.

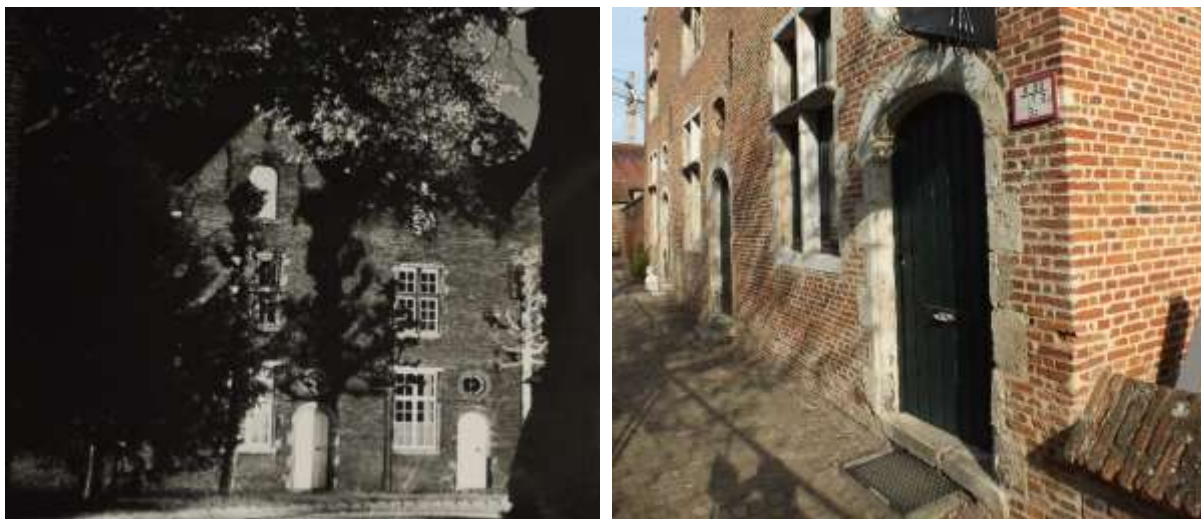
Foto 140 Het schrijnwerk van Infirmeriestraat 5-6-7 was vroeger wit geschilderd.

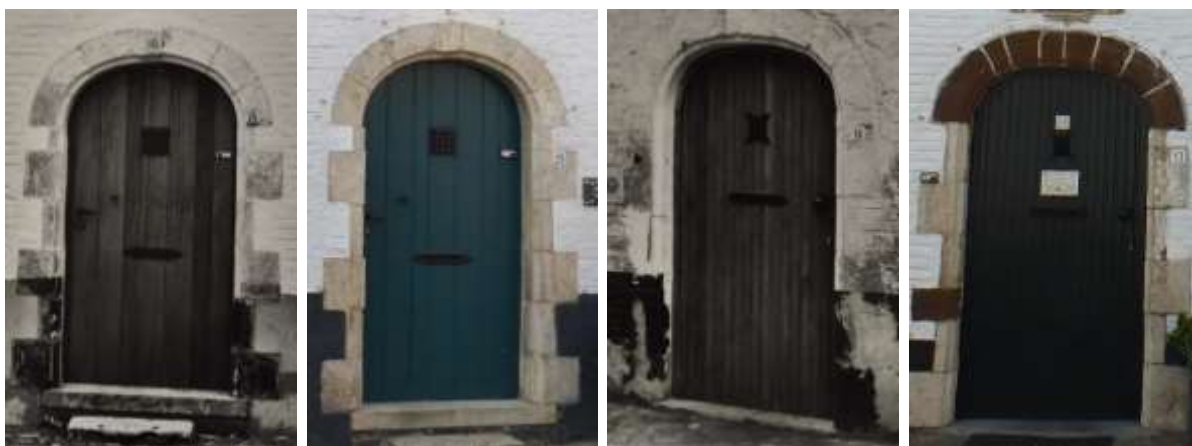
De vervanging van het schrijnwerk gebeurde waarschijnlijk in de jaren '70. Het schrijnwerk werd toen nog niet beschilderd maar zichtbaar in hout gelaten.

Foto 141 Het schrijnwerk was bij de vervanging nog niet beschilderd.

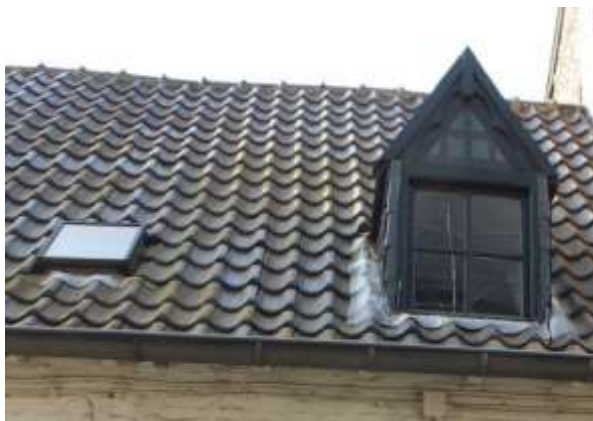
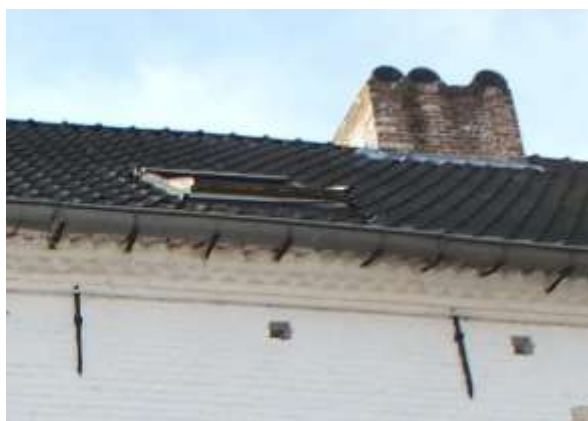
Op het begijnhof komen enkele dakvensters aan de voorkant van woningen voor. Deze vorm van daklichten maakt geen deel uit van de eigenheid van het begijnhof en moet zo veel mogelijk vermeden worden.

Foto 148 Kerkstraat 11: Kraaieneststraat 13: dakvlakramen: storend element

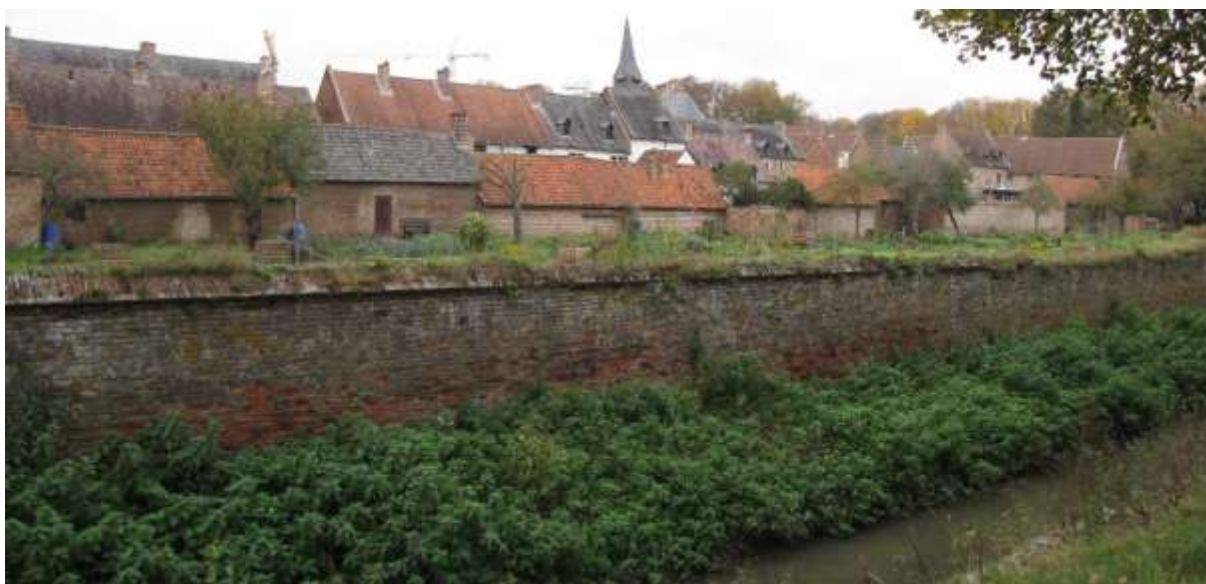
Foto 159 Muur rondom volkstuintjes

De landbouwgronden in het oosten zijn volkstuintjes geworden (nr. 2). Het stuk grond is opgedeeld in percelen en in gebruik toe verdeeld onder de bewoners van het begijnhof. Op de meeste percelen worden nu groenten geteeld. Wanneer deze volkstuintjes juist ontstaan zijn is niet duidelijk, op een foto uit 1955 is te zien dat een deel van de grond verbouwd werd. Op een foto uit 1978 was het perceel opgedeeld en waren er moestuinen aangelegd. Het stuk grond heeft vandaag hetzelfde uitzicht. De volkstuinen worden deels omsloten door een bakstenen muur (rood) en een hoge beukenhaag (groen). In het midden is er een opening gemaakt, in de grond zijn nog baksteenresten te zien van de voormalige muur die heel het begijnhof rond doorliep. De muur is in slechte staat, onder invloed van vocht met als gevolg ontbrekende bakstenen en veel mosvorming.

De volkstuin is deels ommuurd door een bakstenen muur die overgaat in een beukenhaag. De waardevolle muur moet blijven staan en moet dringend hersteld worden. Al het mos en de plantengroei dient als eerste verwijderd te worden om het voegwerk te kunnen herstellen. De bakstenen van de ezelsrug zijn er het slechtste aan toe en zijn op veel plekken afgebrokkeld. De stenen die nog bruikbaar zijn, worden gemengd met stenen van hetzelfde formaat en type en terug gemetst volgens het metselwerkverband van de ezelsrug. De beukenhaag kan blijven staan. Ze zorgt voor een natuurlijke omheining van de volkstuintjes en staat in het verlengde van de bestaande muur.

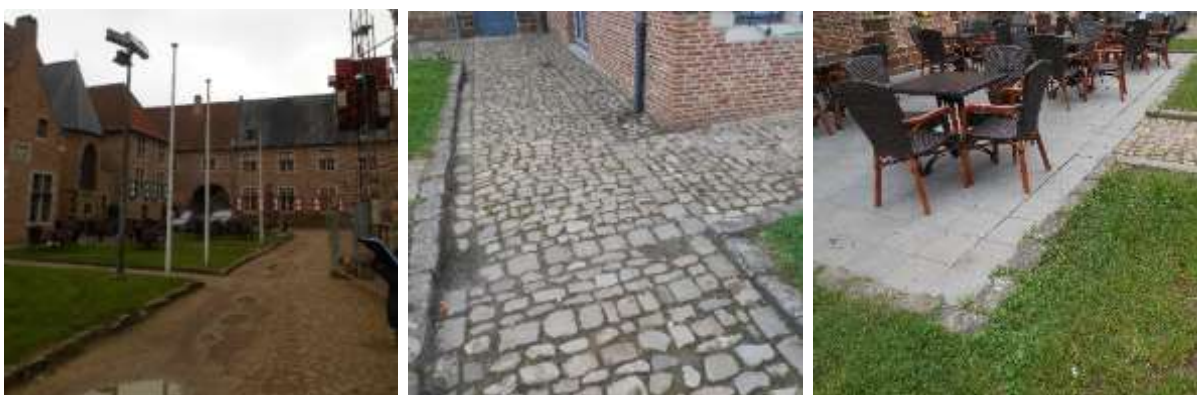
Foto 173 Uitzicht huidige Infirmerieplein

Het grasperk van het infirmerieplein wordt opgedeeld door verschillende paden. De infirmerie wordt afgeboord met een pad, twee paden staan hier haaks op. De weg is aangelegd met een mix van kasseien, afgeboord met grote vierkante kasseien. Het plein en de wegen zijn afgeboord met rechthoekige blauwe hardsteen die niet in hetzelfde vlak liggen. Het pad vertrekkende vanuit het terras is afgeboord met lange rechthoekige stukken blauwe hardsteen. Er komen verzakkingen voor, maar de kasseien zelf zijn nog in goede staat. Blauwe hardsteendallen werden gebruikt voor de aanleg van het terras.

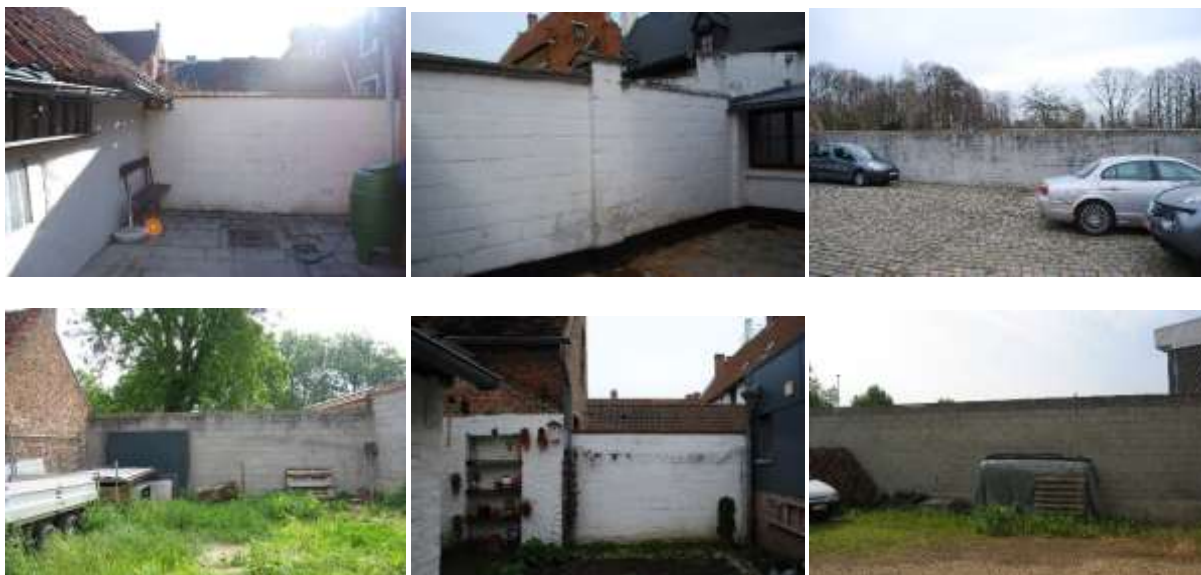
Foto 184 Tuilmuren in snelbouwsteen.

Tuilmuren in snelbouwsteen vormen zeer storende elementen in het begijnhof, zelfs als ze wit geschilderd zijn om minder op te vallen.

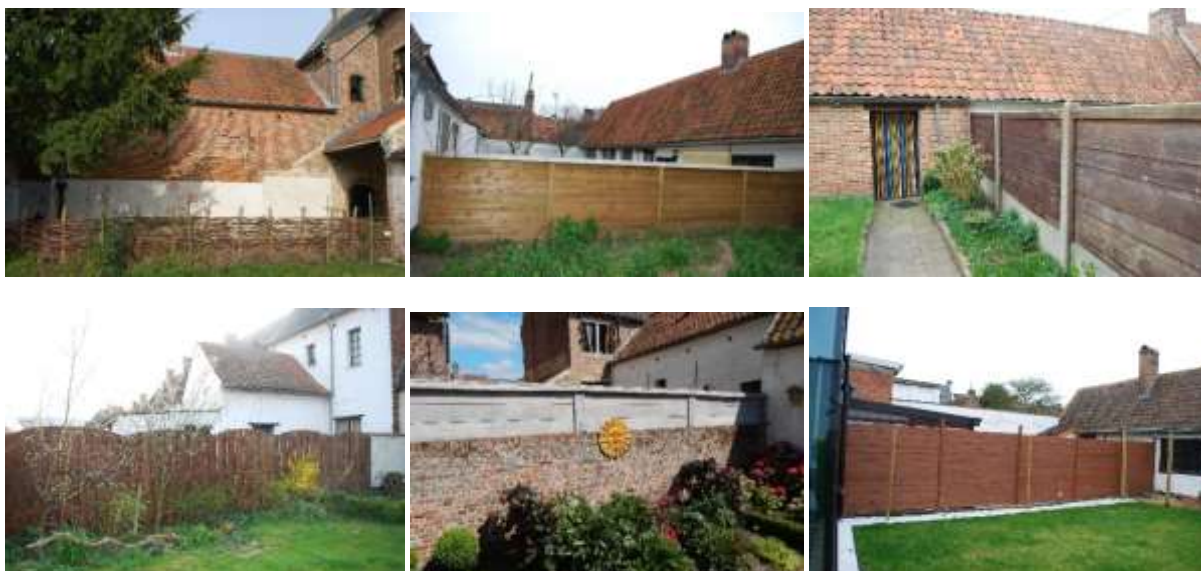
Foto 185 Houten omheiningen.

Houten omheiningen komen op het begijnhof in veel verschillende vormen voor, ook in combinatie met metselwerk of betonplaten. Meestal zijn ze van beperkte kwaliteit en daardoor vaak in slechte staat.
