## BEHEERPLAN BEGIJNHOF DIEST

Opgemaakt door **ARAT ■ architecten**  
Fraikinstraat 71 | 2200 Herentals | [www.arat.be](http://www.arat.be)  
T 014 24 86 90 | E [info@arat.be](mailto:info@arat.be)

Opgemaakt te Herentals | december 2015

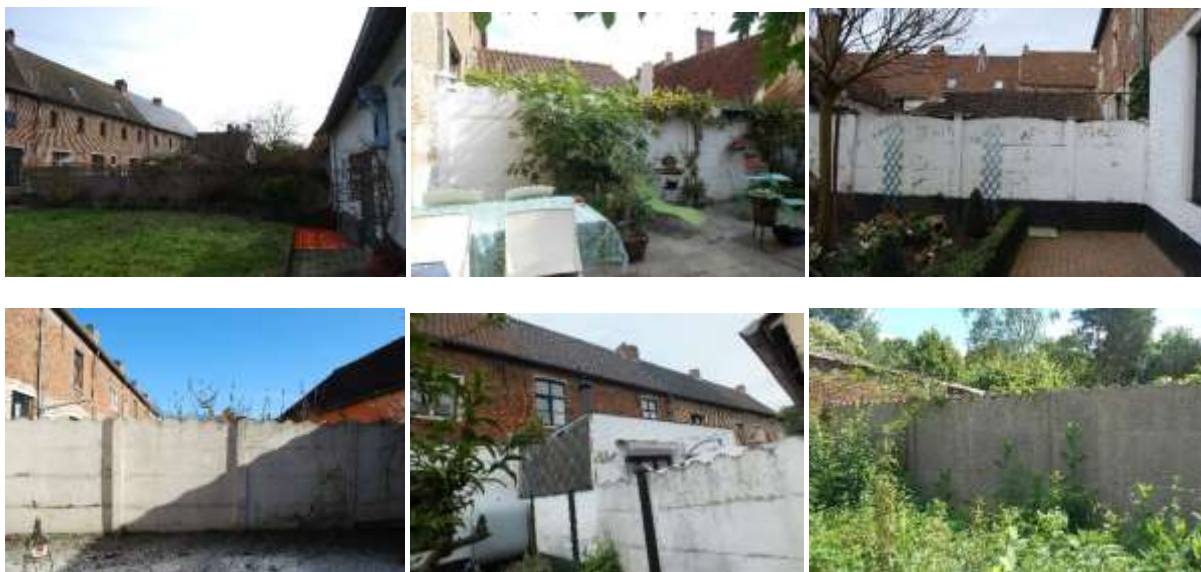
Foto 186 Betonplaatomheiningen.

Afsluitingen in betonplaten waren vooral in de jaren '60 tot '80 populair en zijn net zoals betonblokken zeer storend. Ze zijn meestal niet goed onderhouden.

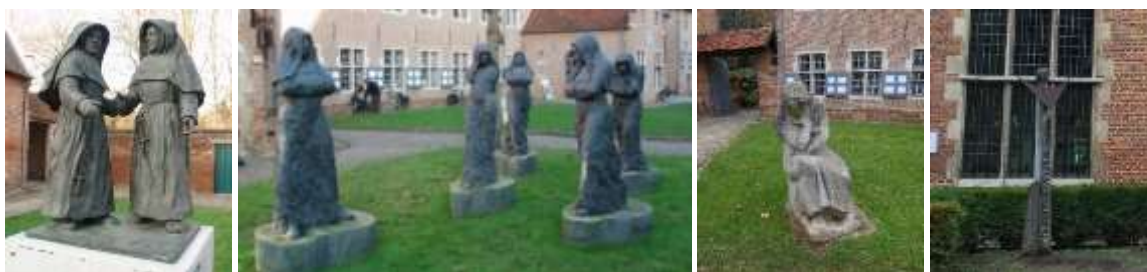
Foto 188 Beelden op het begijnhof

Het derde standbeeld stelt een treurend begijntje voor, de kunstenaar is onbekend. Het beeld is geplaatst op een cementen plaat en bestaat eveneens uit cement. Er zitten enkele barsten in het materiaal en het oppervlakte is vervuild.

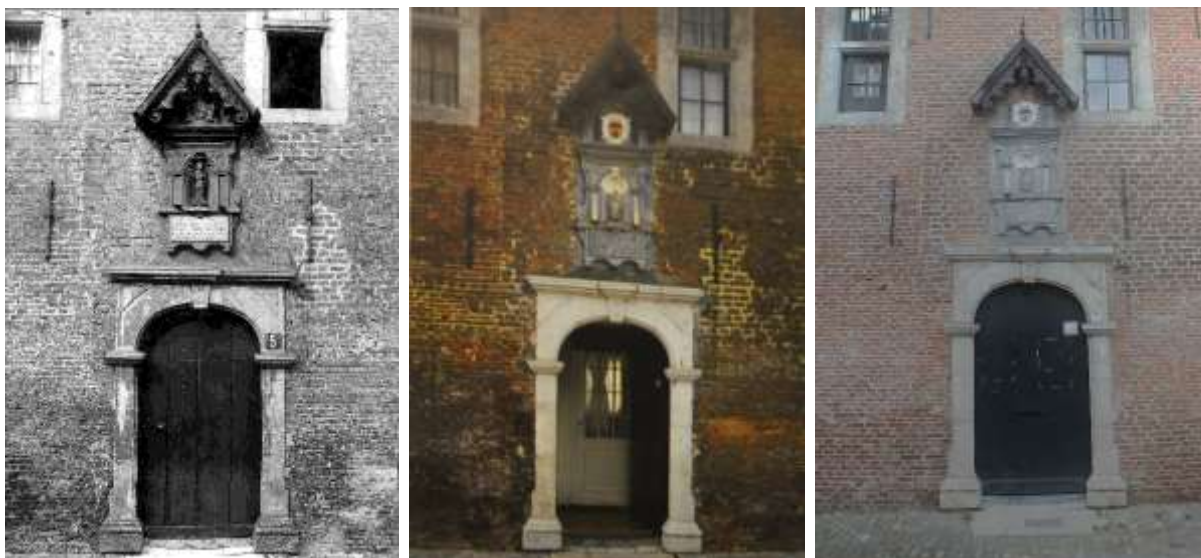
Foto 191 Engelen Convent

De beeldenissen van de conventen zijn groter en gedetailleerder uitgewerkt dan deze van de woningen. De nis van Engelen Conventstraat 5 bestaat uit een houten afdakje, een beeld van Onze-Lieve-Vrouw in zandsteen en de nis zelf is in blauwe hardsteen. Het bevindt zich in een goede staat. Het opschrift luidt ' /Convent der Engelen/gefondeert door den/Eerw heer H. renier/boonen pastoor van/lummen 1642'. De nis heeft de laatste jaren ook een evolutie meegemaakt. In 1942 was het in goede staat, het houten afdakje stond enkel cm lager en het opschrift was gebeiteld in witte natuursteen. Op een recentere foto zien we dat de nis blauwgrijs geschilderd is, het beeldje vervangen werd, het opschrift onleesbaar is en de nis zelf verkeert in een veel slechter staat.

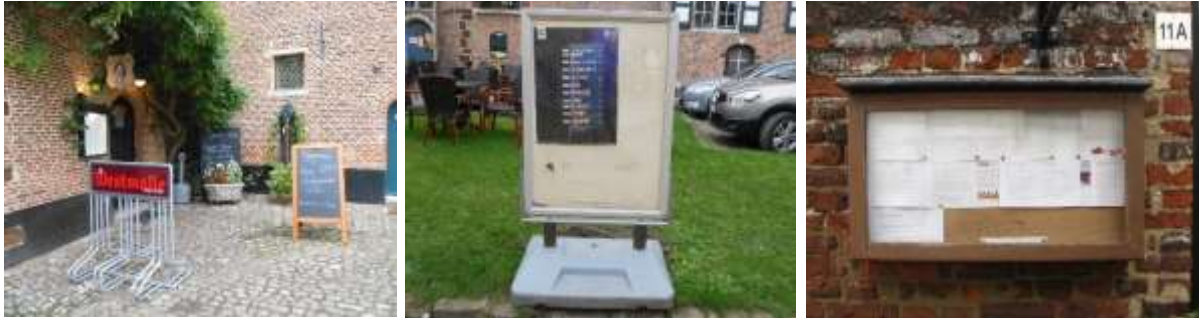
Foto 204 Uithangborden

Op het plein aan de Infirmieriestraat is ook een reclamebord geplaatst. Het heeft als doel culturele evenementen te promoten, de uitvoering is niet geslaagd en kan veel subtieler.

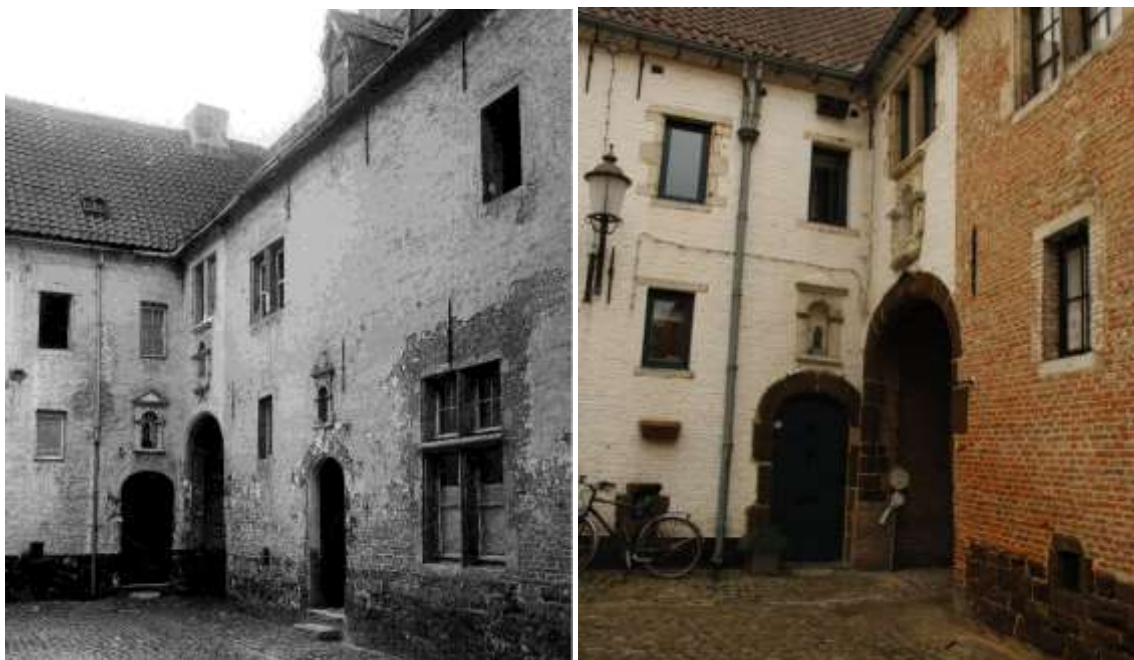
Foto 217 Hoek Kraaieneststraat – Engelen Conventstraat, 1942 (bron: KIKIRPA, Brussel) en 2014

Er zijn echter ook duidelijke verschillen waar te nemen in kwaliteit van de Diestiaan ijzerzandsteen. Vaak zijn slechts selectieve stenen die deel uitmaken van een gehele plint sterk verpoederd en verkeren de overige stenen in goede staat. Beschadigingen zijn ook vaak terug te vinden bij gevels waarop oorspronkelijk een kaleilaag was aangebracht, die op termijn weggehaald is waardoor schade is opgetreden aan de onderliggende stenen. Op onderstaande foto is duidelijk de aanwezigheid van een kaleilaag zichtbaar. Het weghalen van die kaleilaag heeft duidelijk invloed gehad op het oppervlak van de stenen. Vermoedelijk was deze kaleilaag oorspronkelijk aangebracht op de gevels die traditioneel werden opgetrokken in bak- en zandsteenstijl ter bescherming van de stenen gevels en de natuurstenen omlijstingen en plinten. Deze schade is echter minder verwoestend dan de schade die veroorzaakt wordt door vocht.

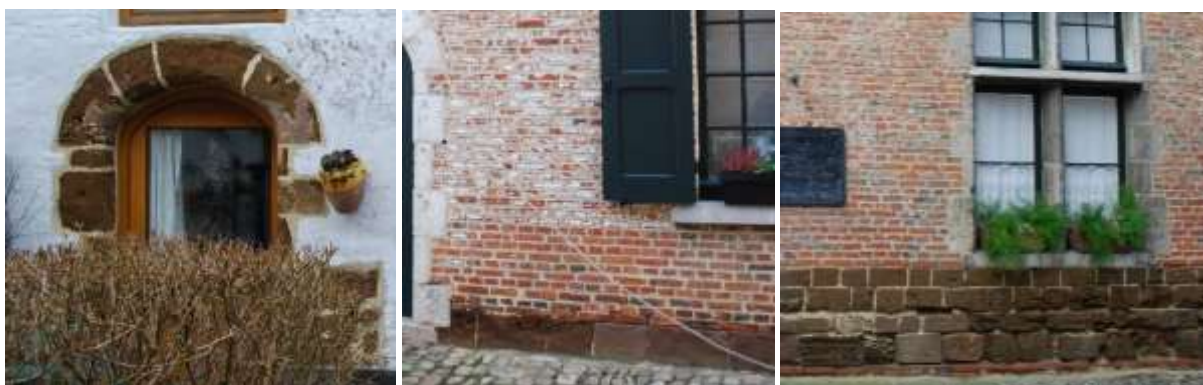
Foto 219 Engelen Conventstraat 18 – Engelen Conventstraat 26 – Engelen Conventstraat 29

Vocht heeft een aanzienlijke invloed op de huidige staat van de ijzerzandsteenplinten. Door grondvocht dat opstijgt in de ijzerzandsteen en de daaropvolgende vorst, raken grote delen van de plint beschadigd. Op het begijnhof van Diest werden verschillende soorten schadebeelden aangetroffen bij de ijzerzandsteen. De verwerking van de stenen varieert van lijnvormige tot putvormige verwerking en van een verruwde oppervlaktetextuur tot een zeer poreus sponsachtig uitziend oppervlak.

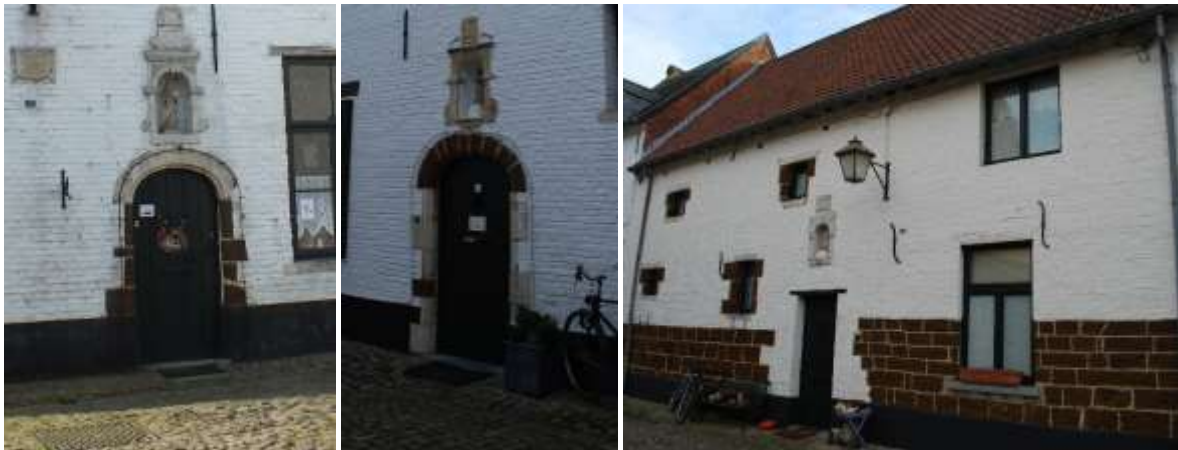
Foto 222 Voordeur Kraaienneststraat 15

In verscheidene gevels is een combinatie van ijzerzandsteen en witte natuursteen toegepast. Vermoedelijk werden te verweerde natuursteenblokken verwijderd en vervangen door een recuperatiesteen of vervangsteen. Op de foto rechtsonder zijn negblokken rond de voordeur weggehaald om vervolgens op te vullen met metselwerk.

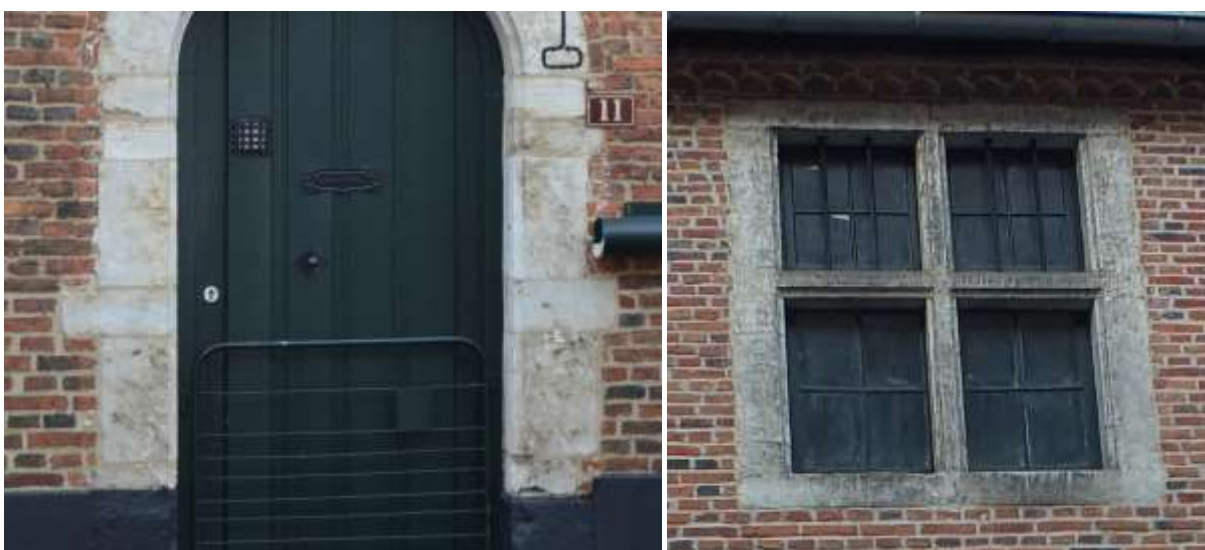
Foto 227 Heilige Geeststraat 11 – Engelen Conventstraat 5

De schade van de witte natuursteen neemt diverse vormen aan, gaande van een algemene verpoedering tot plaatselijke verpoedering, lijnvormige en putvormige verwerking, maar ook vervuiling, barsten en stukken uitstoten. Vocht vormt de belangrijkste oorzaak voor deze schadefenomenen.

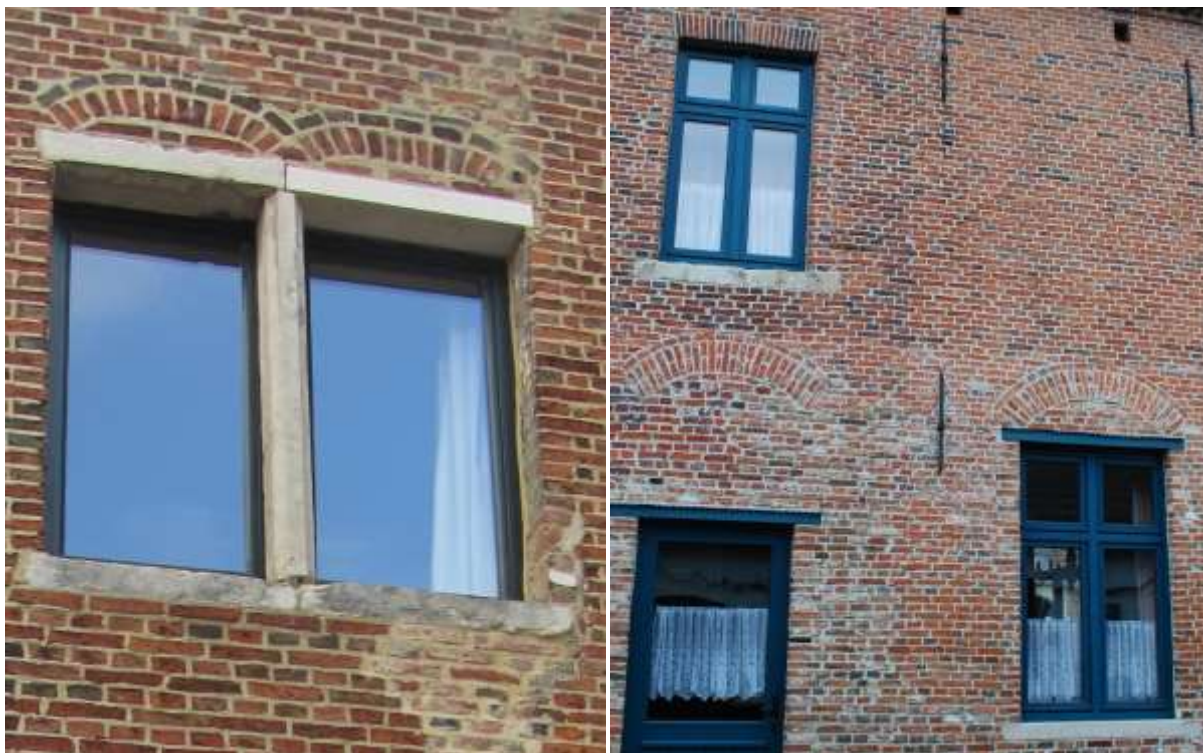
Foto 229 Heilige Geeststraat 21

In het huidige straatbeeld zijn reeds uitgevoerde restauratiewerken zichtbaar. De te verweerde witte natuursteen werd in sommige gevels reeds vervangen door nieuwe onderdelen.
