# BEHEERSPLAN PAROCHIEKERK SINT-CATHARINA EN OMGEVING

*KERKSTRAAT, 'S GRAVENWEZEL (SCHILDE)*

# COLOFON

Hasselt, april 2024

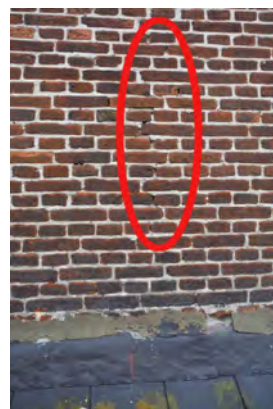
gevel [3]-west

centraal in de westgevel komt er lichte, verticale scheurvorming voor die kan wijzen op het roesten of zetten van een inwendig muuranker.

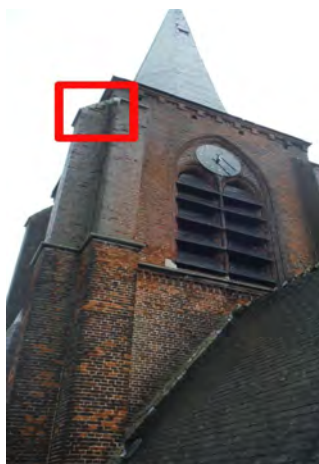
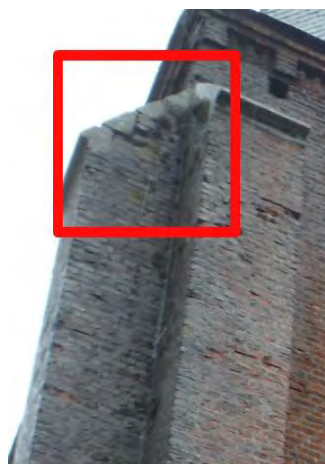
hoek zuidwest

| toestand | <p>Het metsel- en voegwerk zijn sterker verweerd.</p> <p>De bovenste geleding werd volledig hervoegd maar in de hoeken tussen de steunberen is het voegwerk plaatselijk reeds beschadigd. Het metselwerk is vnl. aan de noord- en westzijde sterk verweerd. Lokale begroeiing versnelt het verweringsproces.</p> <p>De uitgespoelde stootvoegen van de waterlijsten hebben vnl. aan de westzijde vochtverlast op het onderliggende muurwerk tot gevolg.</p> <p>De afzaat van de bovenste geleding van de zuidelijke steunbeer in de westgevel ligt mogelijk niet meer goed vast gezien de beschadigde voegen van de dekstenen en het onderliggende baksteenmetselwerk.</p> <p>Het voegwerk van de poortomlijsting is beschadigd. De latei is een weinig verschoven maar stabiel.</p> |

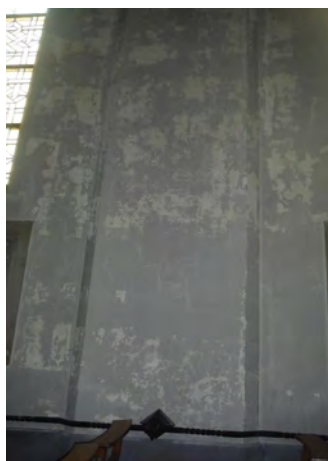
westgevel

| A2016/34 | | Afwerking en inrichting wandafwerking vloerafwerking<br>Het interieur schilderen. |
|---|--|---|
| toestand | | De wandafwerking is algemeen licht vervuild en vervaagd; plaatselijk is er schade door vochtoverlast. Onder de monochrome verflagen bevinden zich vermoedelijk nog de oorspronkelijke, veelkleurige muurschilderingen. De basementen van de zuilen zijn niet geschilderd; de natuursteen kan eventueel optrekkend vocht doen verdampen. |

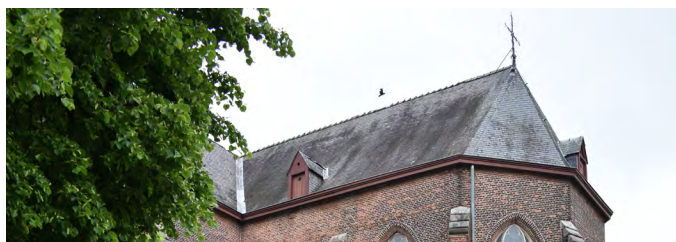
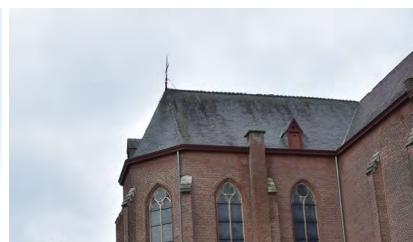
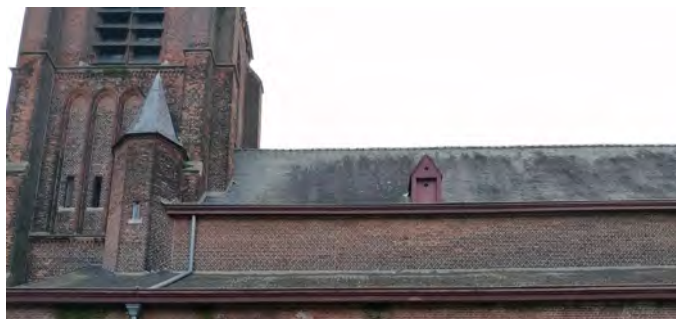
Figuur 88: bedaking koor westzijde  
Figuur 89: bedaking koor oostzijde  
Figuur 90: badaking schip westzijde

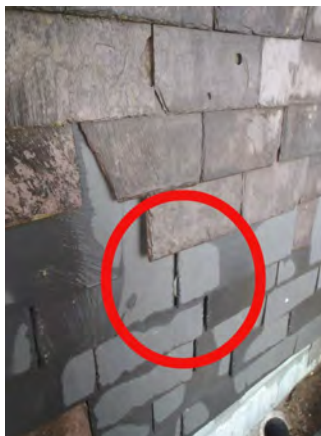
dak [3]-noordoost: verlijmde leien

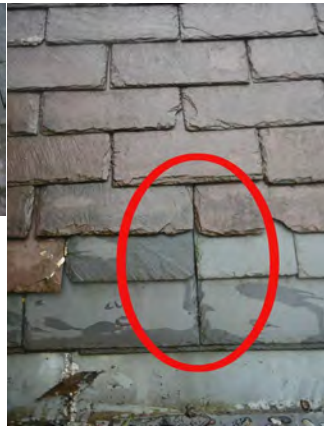
| A2016/19 | | Dak dakbedekking natuurleien |
|---|---|---|
| toestand | | De roze natuurleien op het noordelijk dakvlak zijn sterk verweerd en met ijzeren nagels bevestigd. Omdat die doorroesten zakken de leien gemakkelijk weg. In het verleden werden er vele onoordeelkundige herstellingen uitgevoerd. Hier werden er door Monumentenwacht vele lekken gedicht. De leibedekking van het zuidelijke dakvlak is goed. De nokpannen zijn in orde maar het voegwerk is slecht . |

onoordeelkundige herstelling (doorlopende verticale naad)

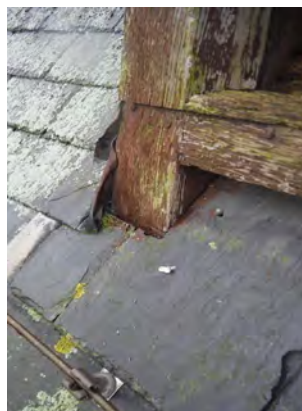
Het houten deurtje en het kader zijn sterk verweerd. Hang- en sluitwerk is onbestaande; het deurtje wordt momenteel gesloten met een losse balk wat onbetrouwbaar is. Het deurtje heeft onderaan geen waterlijst. De dakaansluiting onderaan de stijlen is onbestaande. De zinken piron is sterk verweerd en dun geworden. Deze gebreken hebben lekken tot gevolg.

verweerd houtwerk en slechte dakaansluiting

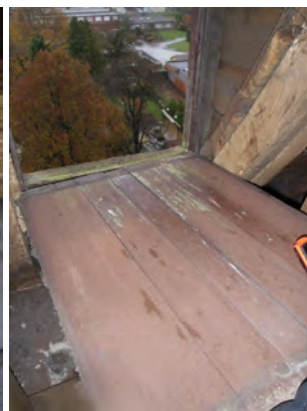
het deurtje zonder waterlijst

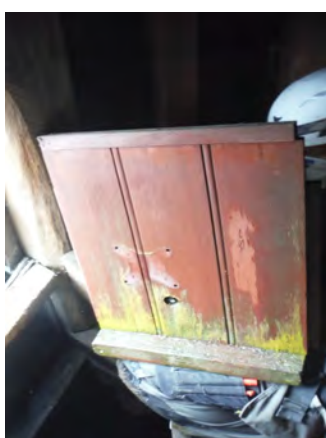
| toestand | Het luik sluit aan de randen niet waterdicht aan met flinke vochtindringing tot gevolg.<br>Het luik is vastgevezen wat hoogst onhandig en op termijn onbetrouwbaar is.<br>Het hout- en schilderwerk zijn verweerd. |

verweerd luik

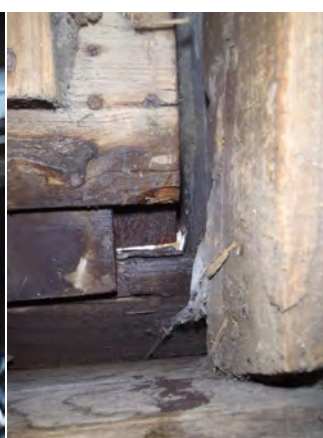
lek

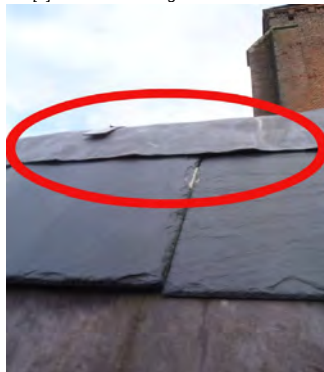
| toestand | <p>De dakkapellen werden recent onoordeelkundig hersteld met vele lekken tot gevolg.</p> <p>Het noklood werd plaatselijk vernieuwd maar is te dun en te kort waardoor het kan opwaaien en het loopt niet onder de leien van het hoofddak door. De bovenste rij leien werd verkleefd i.p.v. vernageld.</p> <p>De loden kilgoten zijn zeer dun geworden door verwerking en zijn plaatselijk beschadigd en lek.</p> <p>De deurtjes laten onderaan regen binnen omdat de waterlijst en de loodbekleding van de onderdorpel inefficiënt zijn. Aan dak [5]-zuid is het scharnier bovenaan losgekomen zodat het deurtje onbetrouwbaar bevestigd is.</p> <p>De waterlijsten aan dak [5]-west en zuid komen los.</p> <p>Aan de westzijde is het schilderwerk reeds verschaald.</p> |

nok dak [3]: kort lood + gelijkde leien

| A2016/04 | <b>Dak dakkapel natuurleien hout lood</b><br><b>De dakkapellen van daken [3] en [5] duurzaam herstellen.</b> |

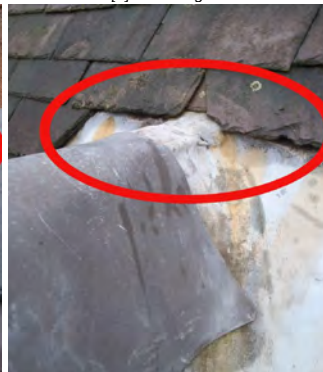
dak [3]: aansluiting nok
