**Beheersplan Villa Dora-
Op zichzelf staand geheel**

Strijp 5
9260 Wichelen

Beheersplan

Finaal aangepast 15 maart 2024

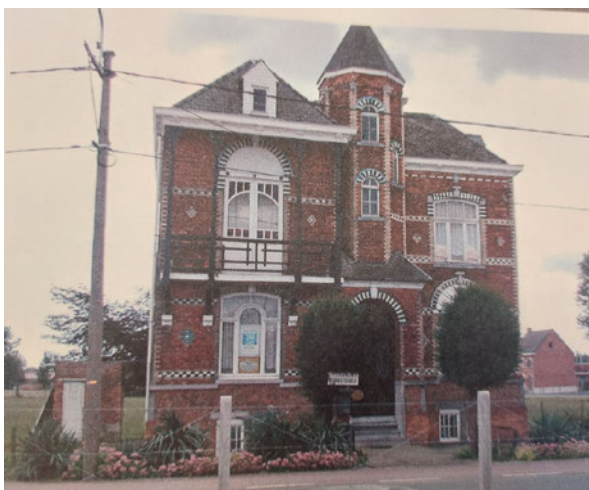
Afb. 14 foto voorgevel²

Enkele foto's uit het dossier van architect Peter Van Accoleyen van het schadebeeld voordat de werken werden uitgevoerd.

De laatste werken die werden uitgevoerd aan de woning dateren van 2004 onder leiding van architect Peter Van Accoleyen. Deze werken omvatten het integraal hervoegen van het metselwerk, het cementeren van de plint, herstellingswerken aan de lintelen boven de kelderramen, vervangen van de ruitelien op het dak, vervangen van de gootbekleding in zink en herstel van betonrot ter hoogte van de loggia.

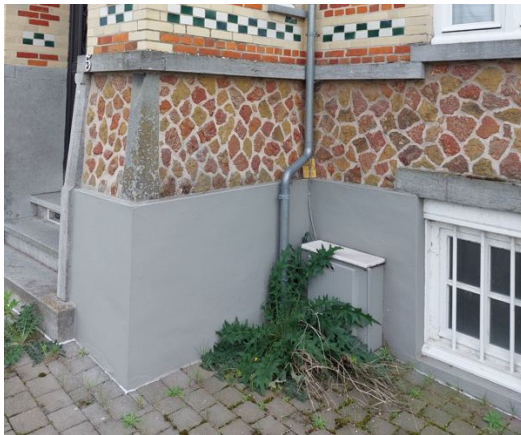
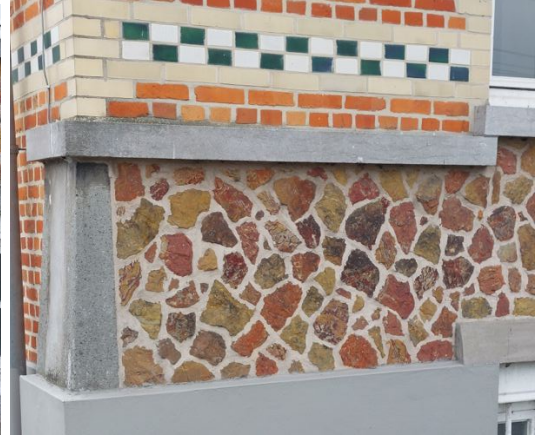
De dorpels, lekdrempels en hoekstenen bevinden zich in goede staat. Hier en daar zien we vervuiling en zettingsscheuren.

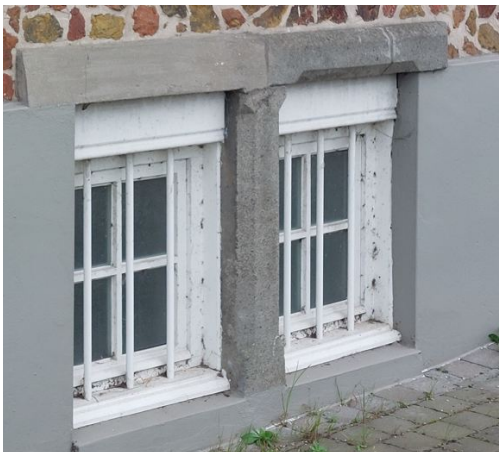
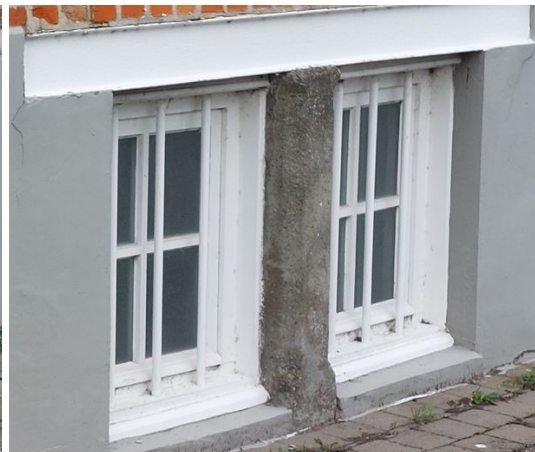
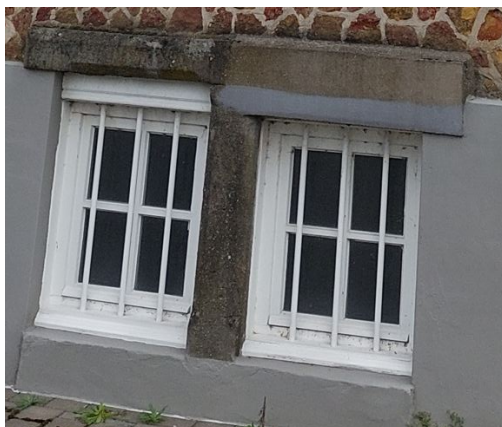
De middenstijlen bevinden zich in redelijke staat, de lintelen boven de ramen bevinden zich in minder goede staat. We zien op verschillende plaatsen (ondeskundige) herstellingen. Op enkele plaatsen zien we ook metalen liggers.

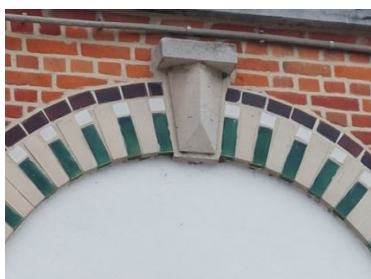
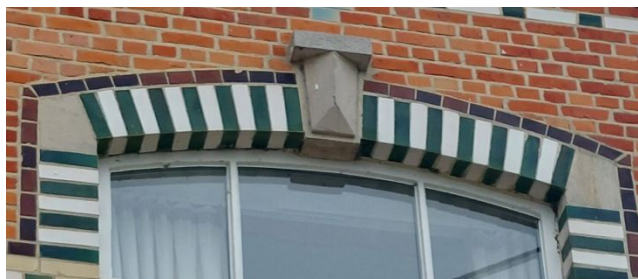
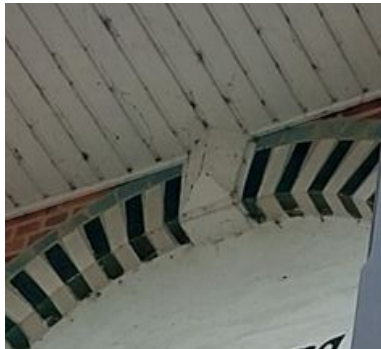
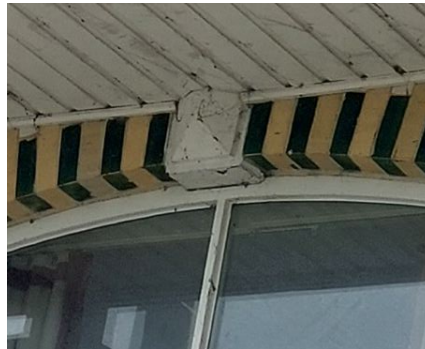
De sluitstenen in blauwe hardsteen bevinden zich in goede staat. Enkele sluitstenen werden geschilderd.

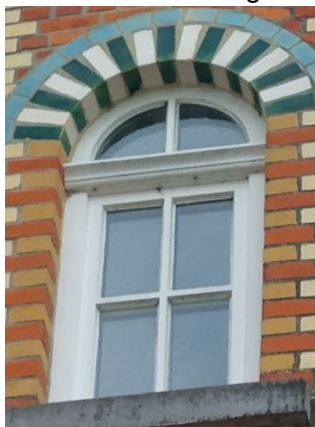
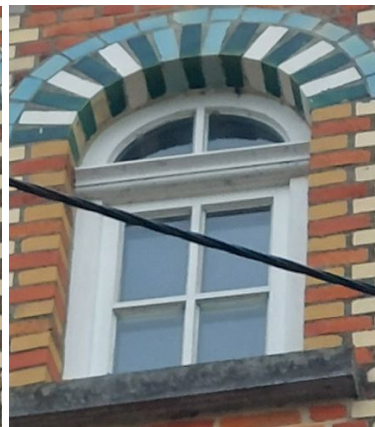
- a. Ramen: de huidige ramen werden eind 20ste eeuw geplaatst. De oude raamverdeling en het uitzicht werd grotendeels behouden maar de profilering en het hang- en sluitwerk zijn hedendaags. Het schrijnwerk in hout bevindt zich in redelijke staat. We zien dat op verschillende plaatsen de onderdorpels werden vervangen. Het schilderwerk bevindt zich in aanvaardbare staat.

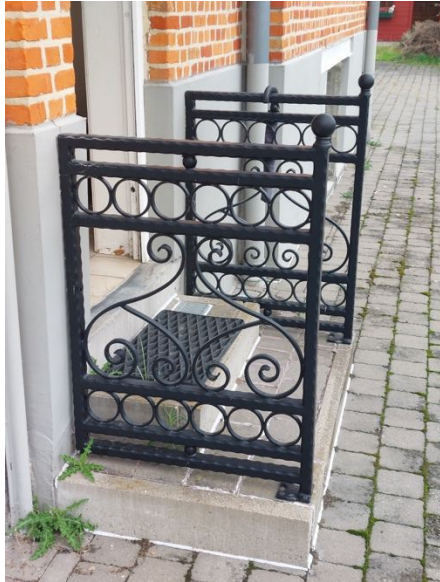
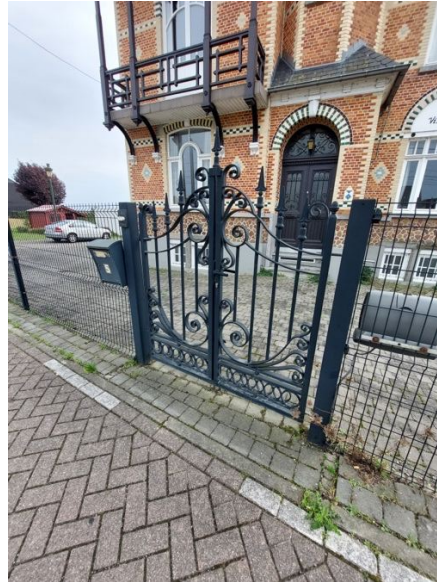
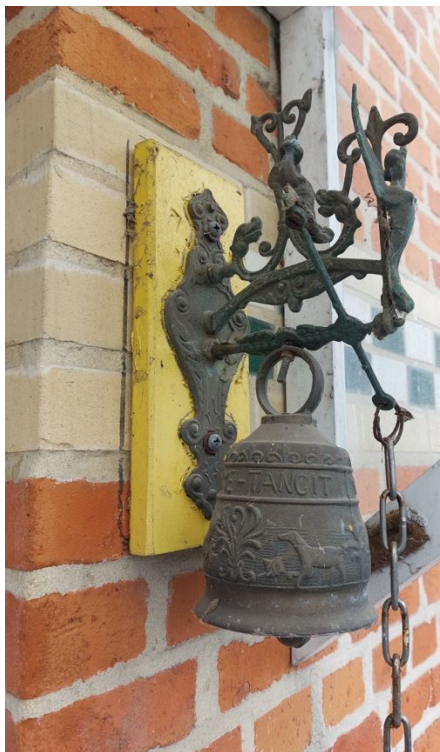
- a. Op enkele plaatsen is er smeedwerk in metaal aanwezig. Dit bevindt zich in goede staat. Deze smeedwerken zijn recente aanvullingen, zonder erfgoedwaarde.

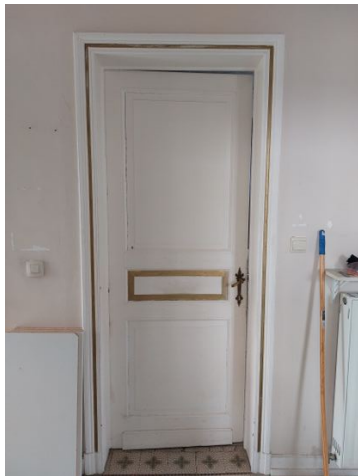
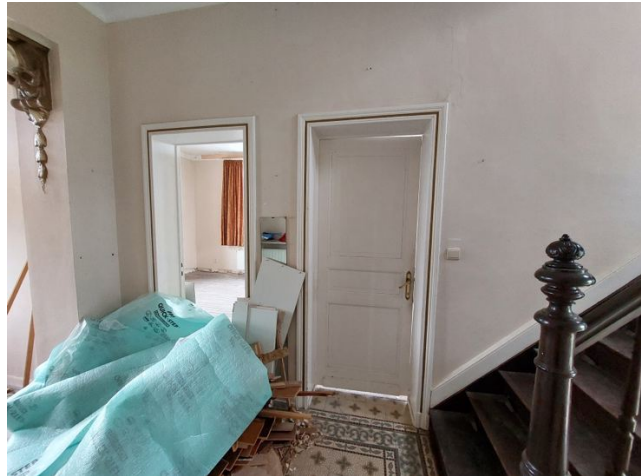
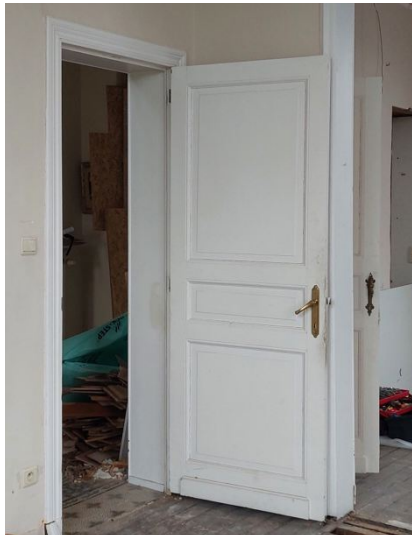
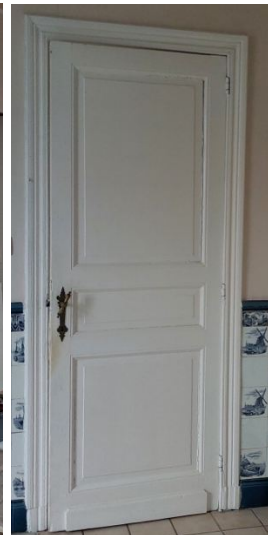
- i. De bestaande deuren zijn nog origineel begin 20ste eeuwse deuren. Ze bevinden zich nog in goede staat. Enkel de deur van het toilet is nieuw. Het hang en sluitwerk is op enkele plaatsen ook al vernieuwd.

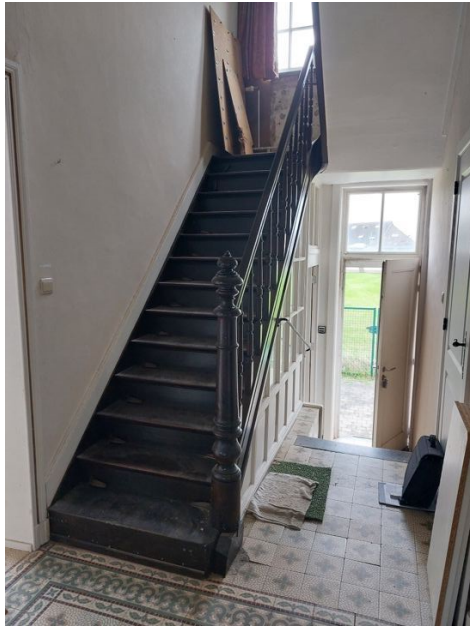
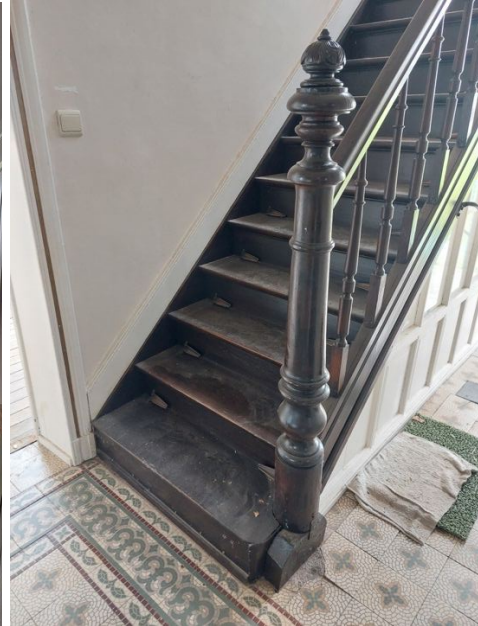
- ii. De trap is vermoedelijk aanwezig van bij de bouw van de woning. We merken dat de onderste trede anders werd uitgewerkt. Vermoedelijk werden hieraan al verbouwingswerken uitgevoerd. De reden is niet meteen duidelijk. Mogelijks was de stenen treden half rond afgewerkt onder de trappaal? Een eerste natuurstenen trede en dan een houten trap is wel vrij gebruikelijk (minder snel aantasting houten trap door poetswater).

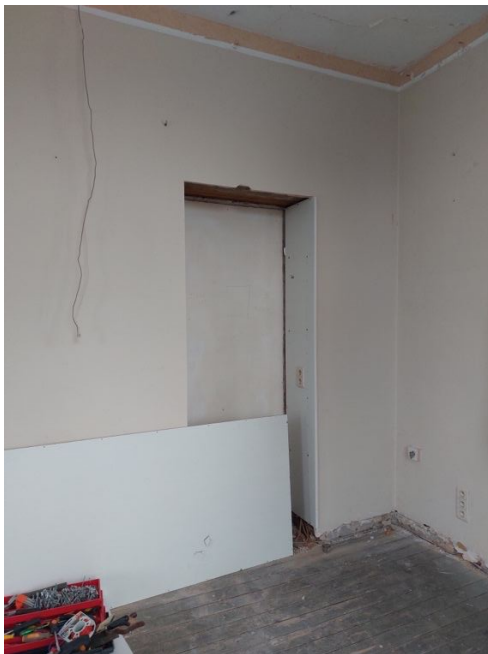
Afb. 98

- iii. In de leefruimte merken we een oude nis op. De plankenvloer loopt door in de nis. Deze staat ook getekend op de oude plannen dus deze was hoogstwaarschijnlijk origineel aanwezig.

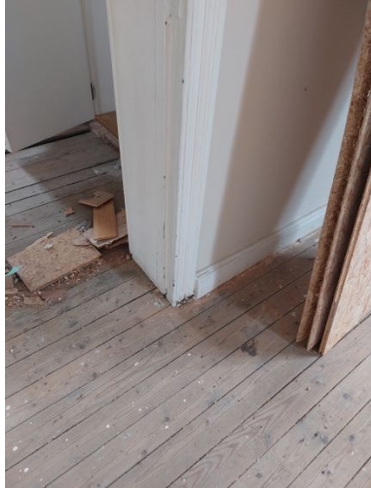
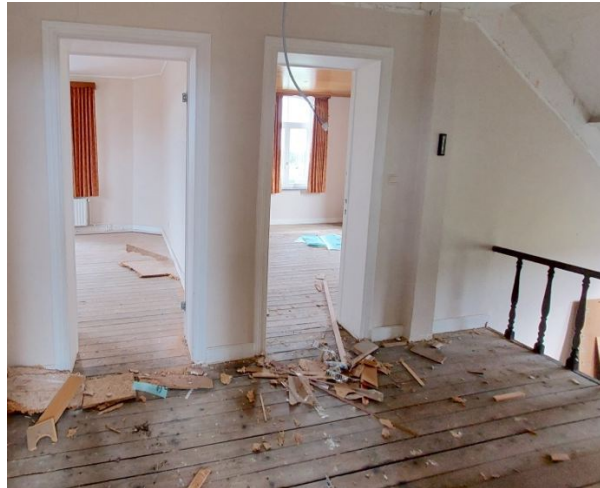
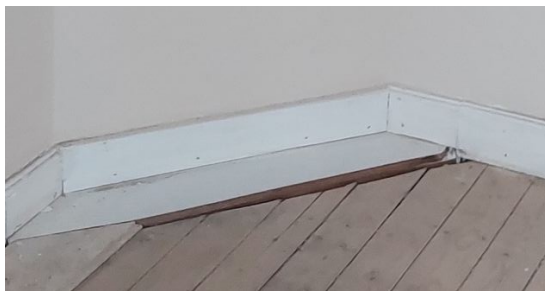
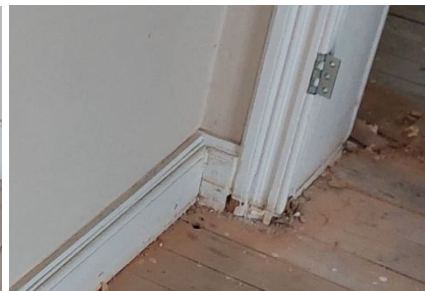
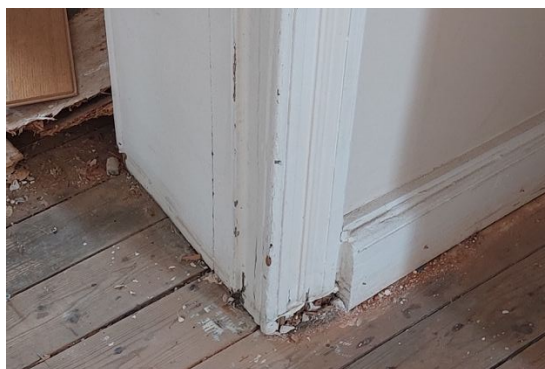
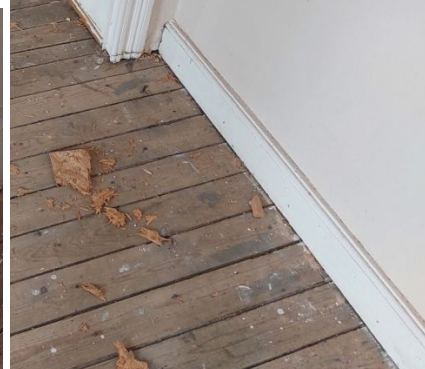
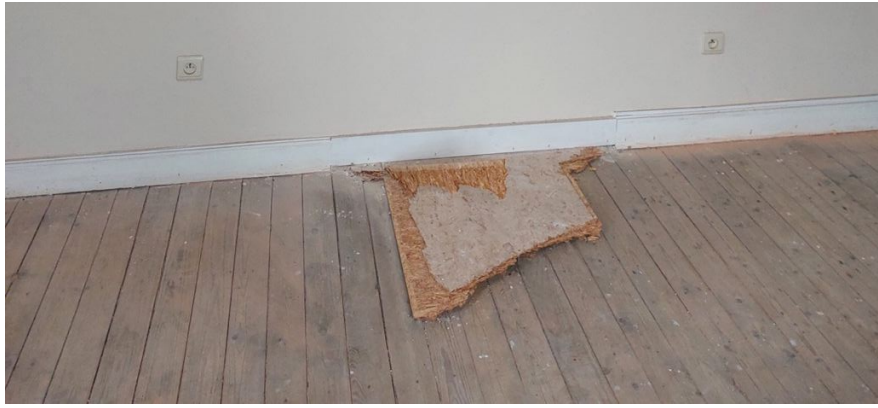
- i. De vloer in de kamers op de 1ste verdieping bestaat uit een plankenvloer op kinderbalken. De originele plinten zijn nog aanwezig. We merken dat de plinten aan de muur tussen de twee kamers onderbroken zijn. Dit kan wijzen op een dichtgemaakte doorgang.

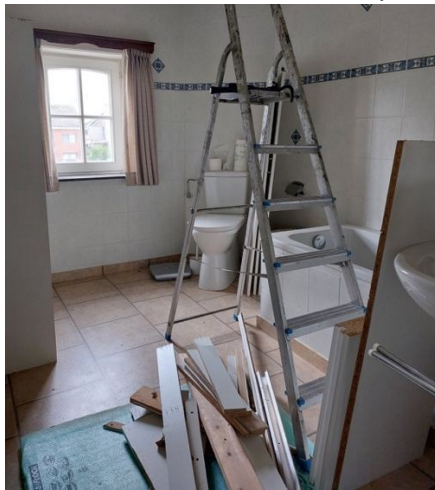
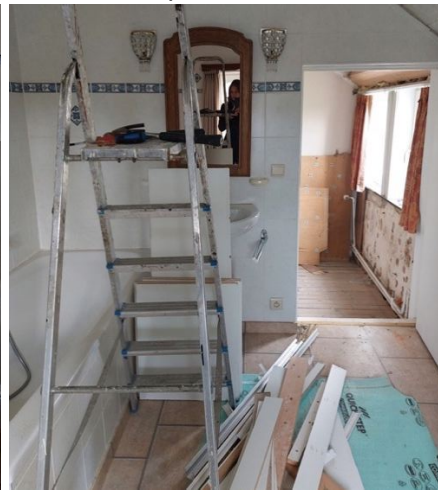
- ii. De vloer in de badkamer op het tussenverdiep bestaat uit keramische tegels.

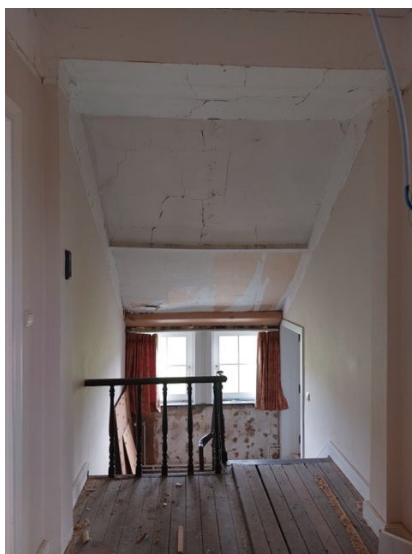
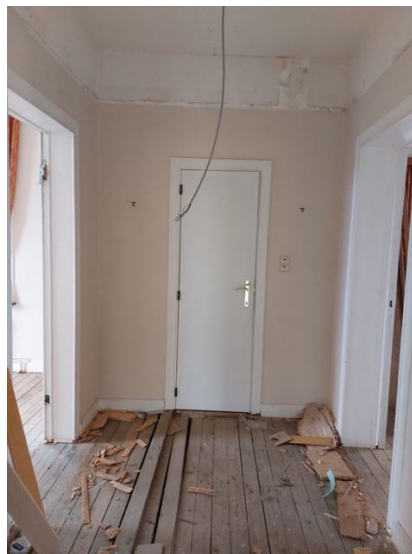
- i. Het plafond van de gang werd gepleisterd. Op de verdieping zijn geen decoratieve elementen aanwezig. Het pleisterwerk bevindt zich in slechte staat.

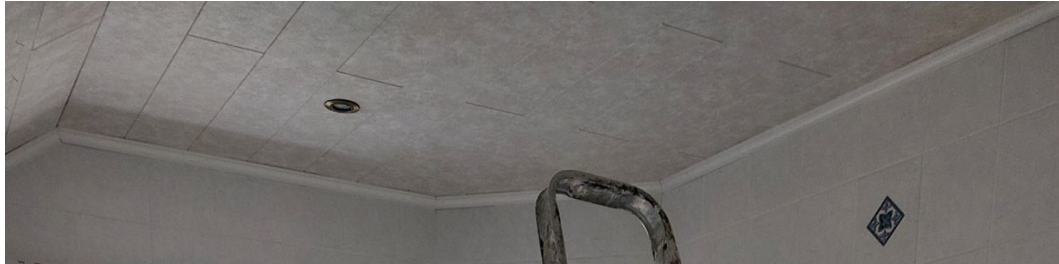
Afb. 115

- ii. In de tussenverdieping van de badkamer is een verlaagd plafond met PVCbekleding aanwezig. Het plafond is recent en heeft geen erfgoedwaarde.

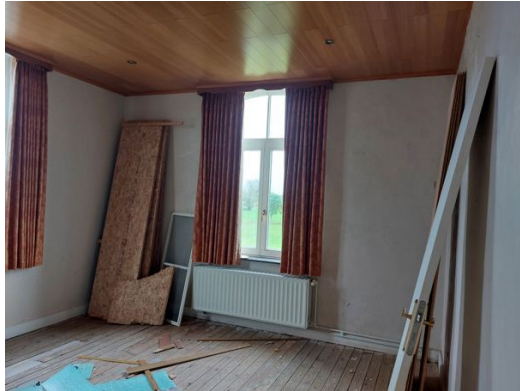
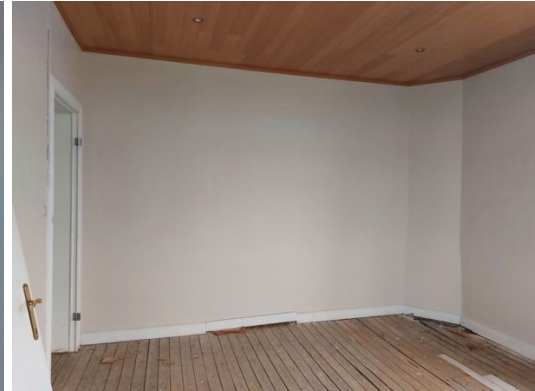
- iii. In de kamers werd een beplanking aangebracht onder de bestaande plafonds.

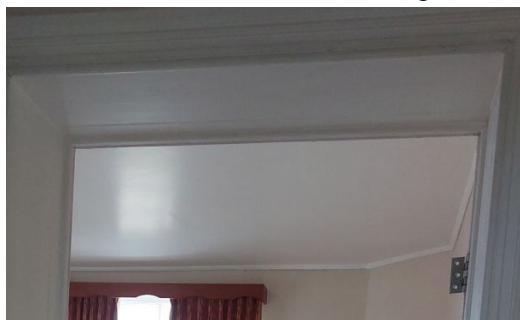
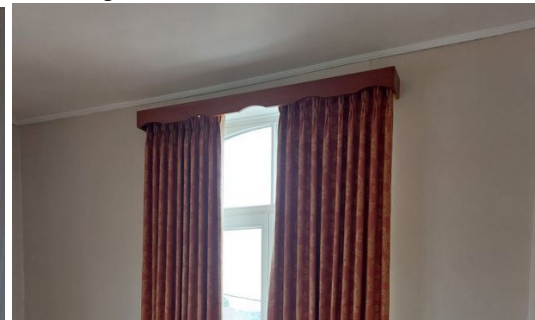
- iv. In de kamer die uitgaat op loggia is een vlak vals plafond aanwezig. Er werden hier ook eenvoudige moloures aangebracht.

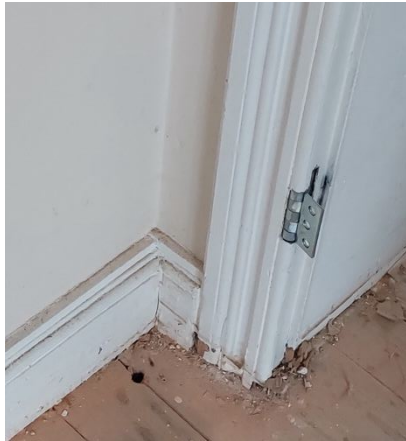
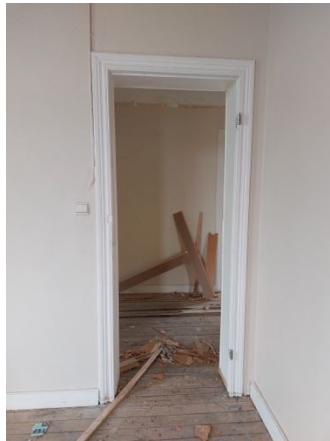
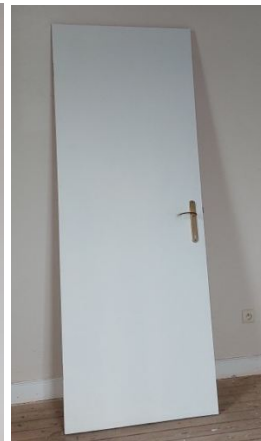
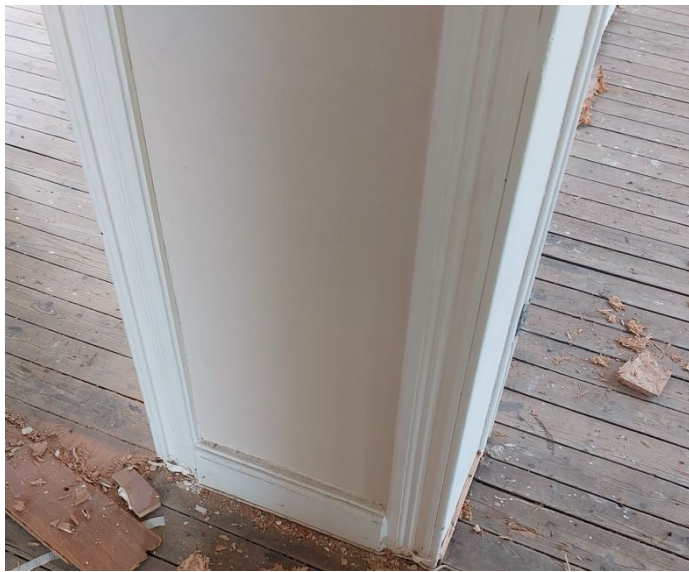
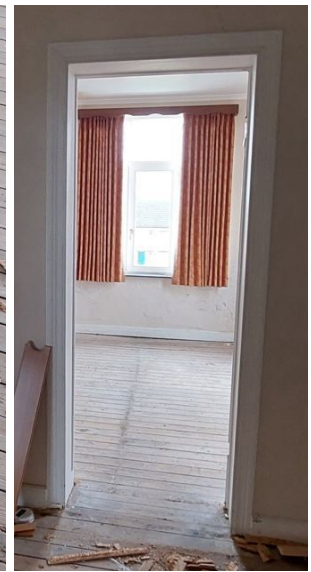
- i. De bestaande deurlijsten zijn nog origineel begin 20ste eeuws. De deurbladen werden vernieuwd naar een vlak model. De lijsten bevinden zich nog in goede staat. Het hang- en sluitwerk werd ook al vernieuwd.

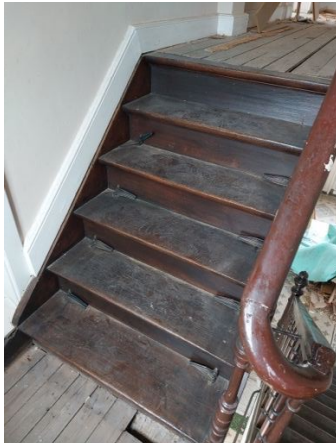
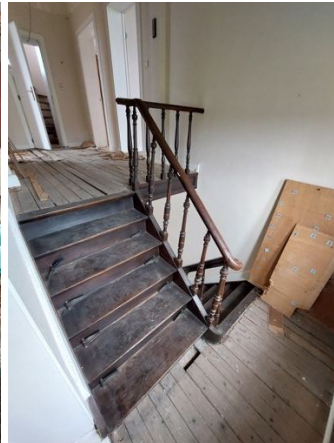
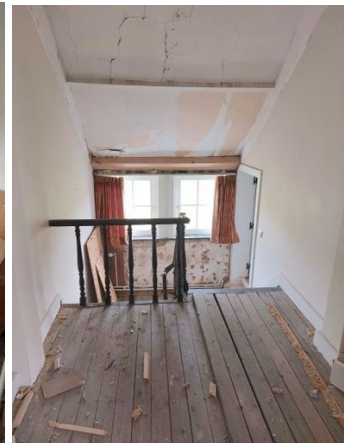
- ii. De trap is vermoedelijk origineel van bij de bouwfase.

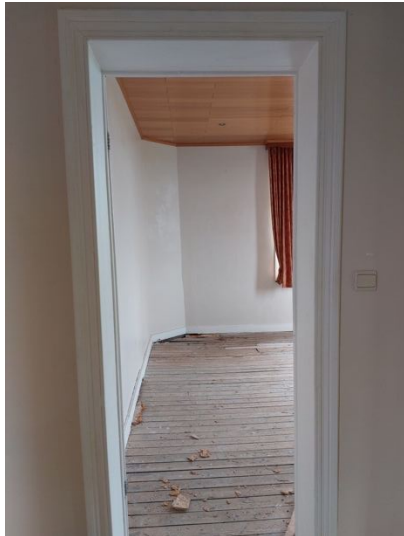
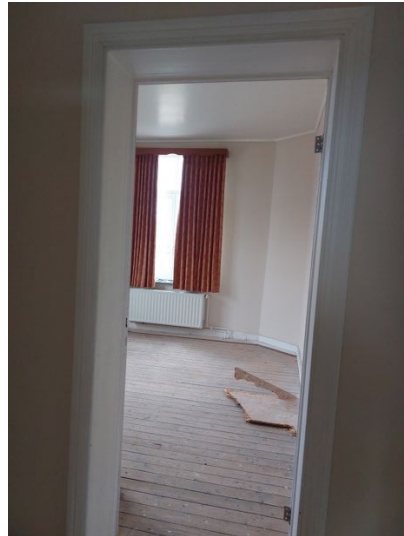
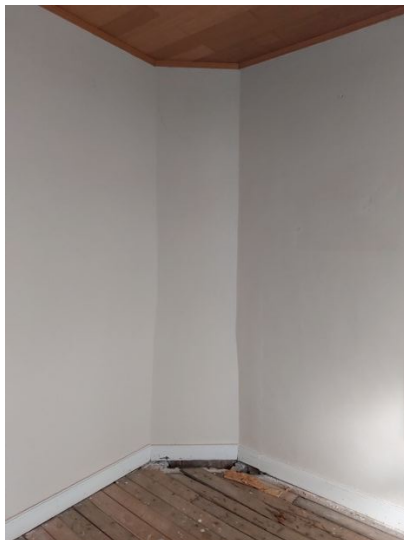
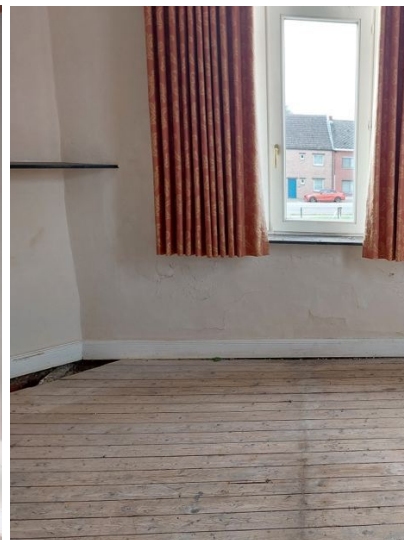
- i. Alle schouwmantels zijn verdwenen. Enkel de rookkanalen zijn nog aanwezig op het gelijkvloers en de 1ste verdieping. Ter hoogte van de zolder werden alle rookkanalen afgebroken. Op heden wordt enkel deze aan de oostgevel nog gebruikt. De rookgasafvoer van de nieuwe stookinstallatie werd in het bestaand rookkanaal van de oude schouw geplaatst.

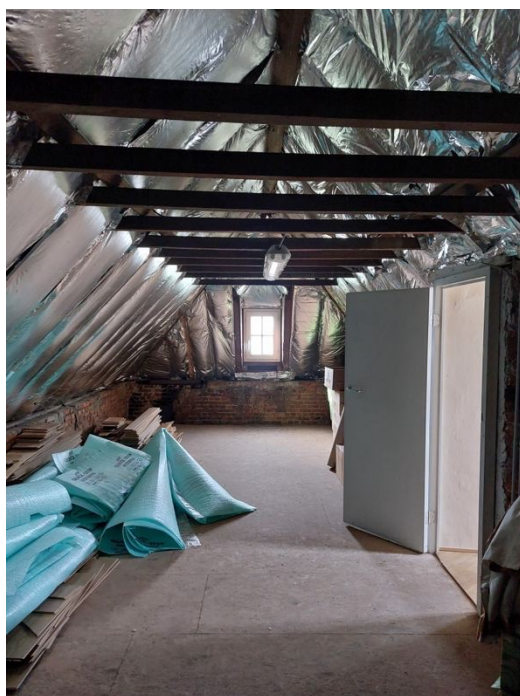
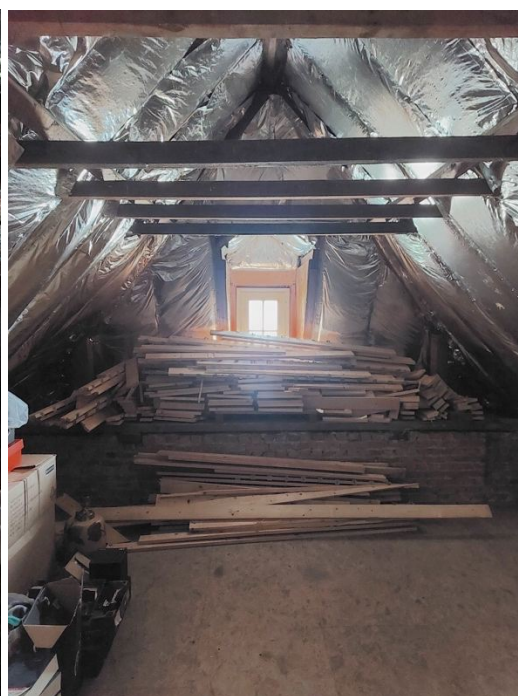
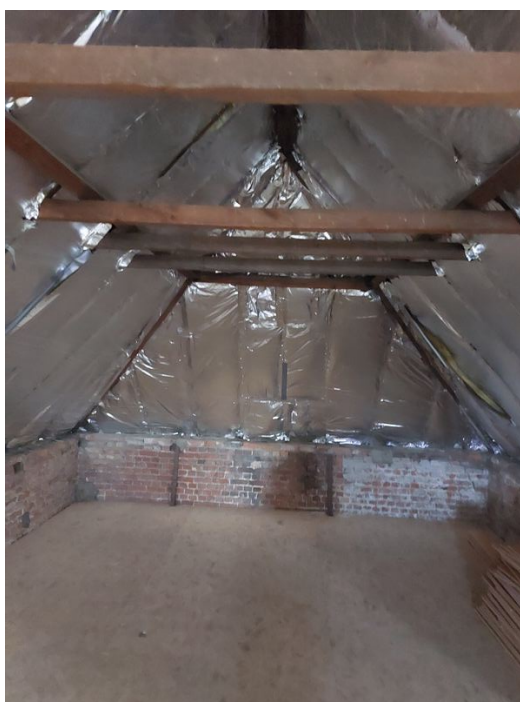
- iii. De zoldervloer werd afgewerkt met OSB platen. Wat er onder aanwezig is kunnen we niet inspecteren.

- b. De dakstructuur werd langs de binnenzijde geïsoleerd. Enkel de trekkers van de spanten zijn nog zichtbaar.

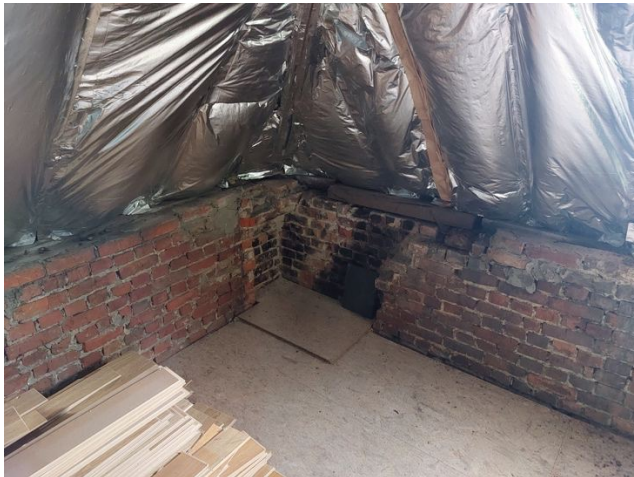
Afb. 135

- c. De rookkanalen zijn nog zichtbaar maar werden bovendaks reeds afgebroken.

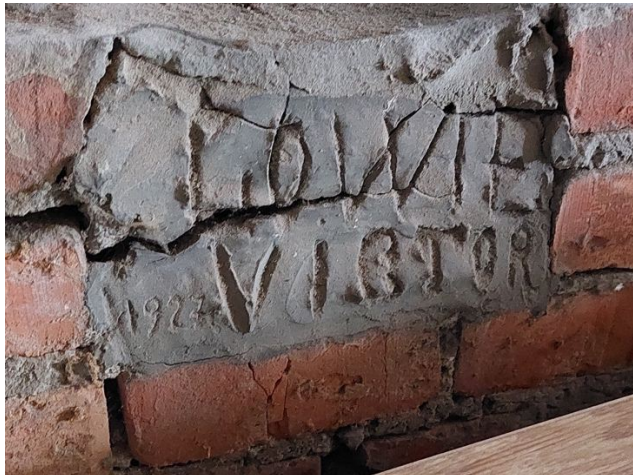
Afb. 136

- d. Onder de muurplaten is nog een datum aanwezig van een oude herstelling.

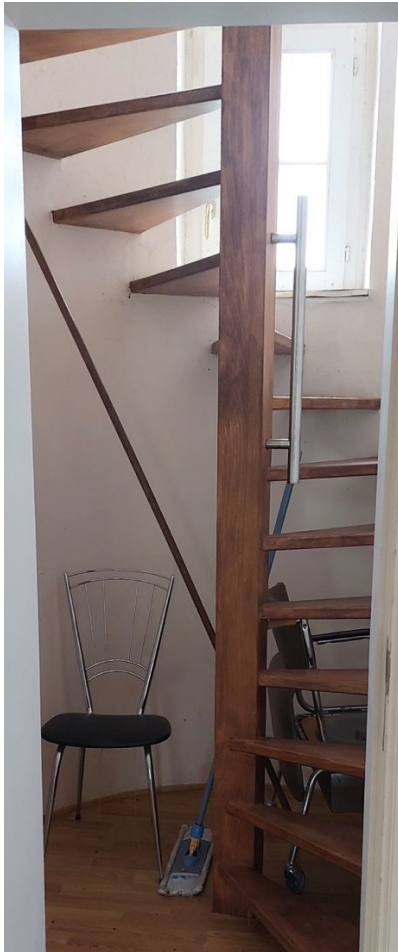
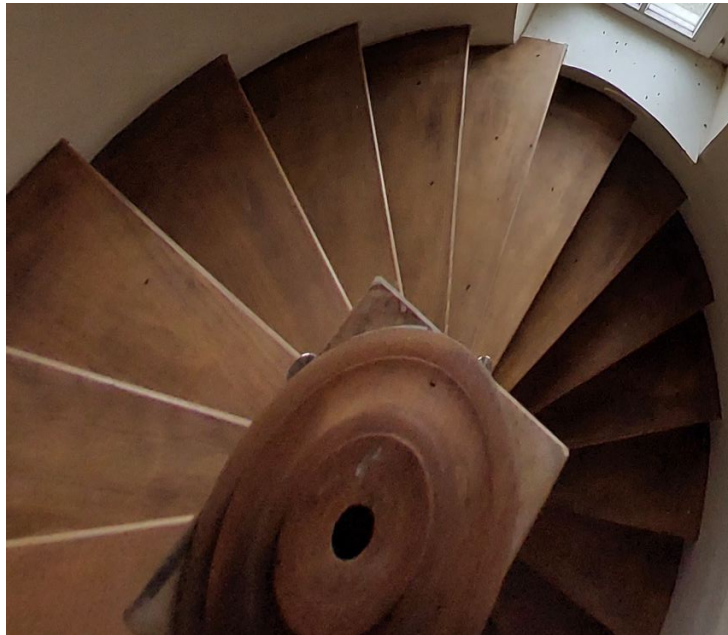
De trap in de traptoren is een draaitrap waarvan de treden in de muur werden ingewerkt. De treden zijn vrij dun om een begin 20ste eeuwse trap te zijn. We zijn niet zeker dat dit de originele trap was die origineel aanwezig was. Hij kan later toegevoegd zijn na het verbouwen van de toren.

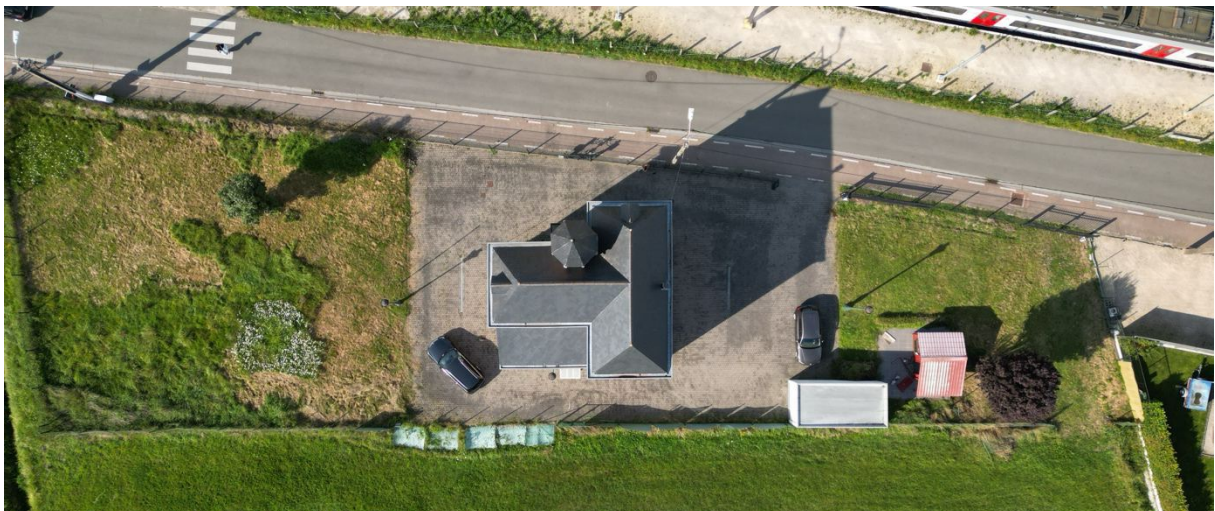
TUIN

De tuin bestaat op heden uit een verharde zone rondom de woning in klinkers. Links en rechts van de verharding is de tuin volledig afgewerkt met gras. Er bevinden zich twee recente losstaande bijgebouwen op het terrein.
