# Opera Antwerpen

## BEHEERSPLAN

18.12.2023

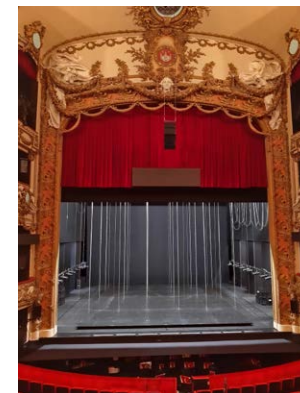
2023

Op naastliggende foto zien we de ingekorte prosceniumboog als gevolg van het verbreden van de orkestbak (ruimte B.O.406 op plan).

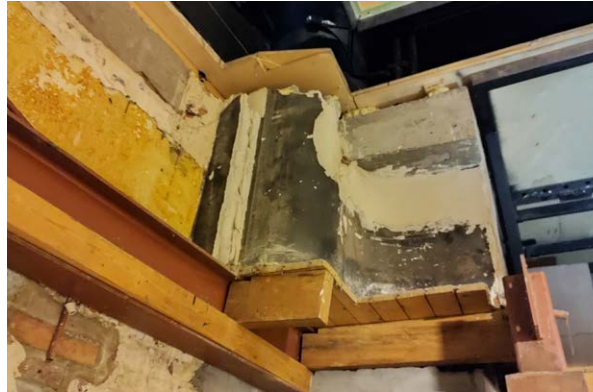
Achter het toneel zijn bouwsporen zichtbaar die aantonen dat een aantal deuropeningen werden aangepast. Deze gaven vroeger uit van het achtertoneel op de foyers voor het koor en de toneelspelers, nu op twee opslagruimtes met een recentere gang (deze ingrepen dateren vermoedelijk van de verbouwing in 2007).

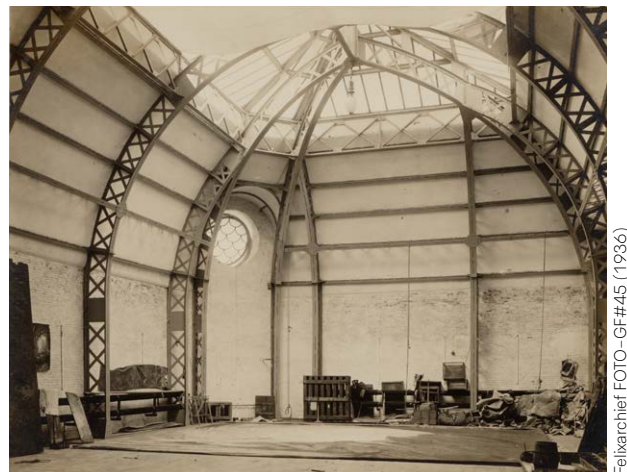
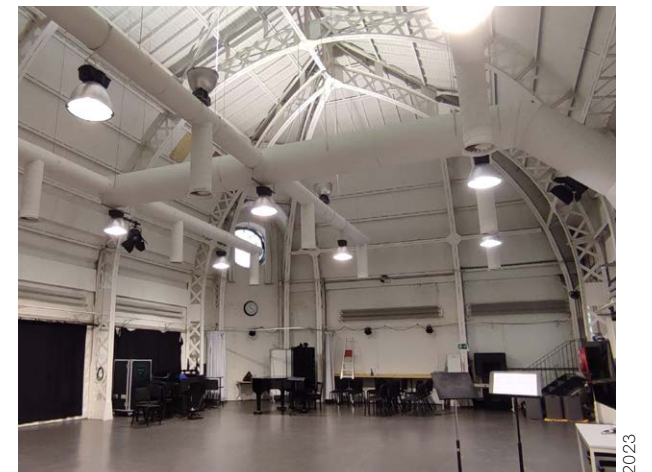
De zolderverdieping, vroeger atelier en nu repetitieruimte, is net als grote delen van het operagebouw, integraal wit geschilderd, inclusief de stalen structuur die vroeger duidelijk veel donkerder was. Samen met het de zeer aanwezige technische installaties en het verdwenen bovenlicht, zorgt dit ervoor dat het origineel karakter van deze zaal momenteel grotendeels verloren gaat.

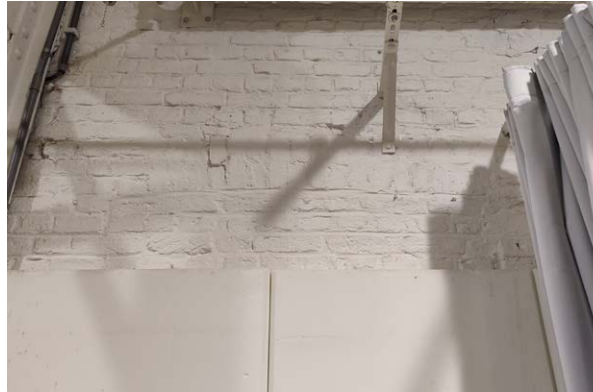
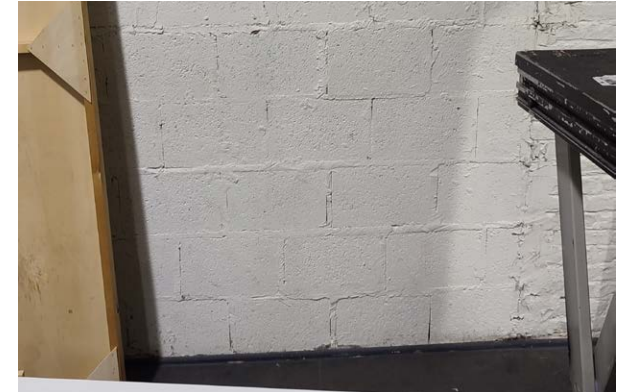
Op deze zolderverdieping vinden we nog een aantal bouwsporen terug van dichtgemaakte openingen. Deze zullen een verbinding gevormd hebben met de opgekochte woning ernaast.

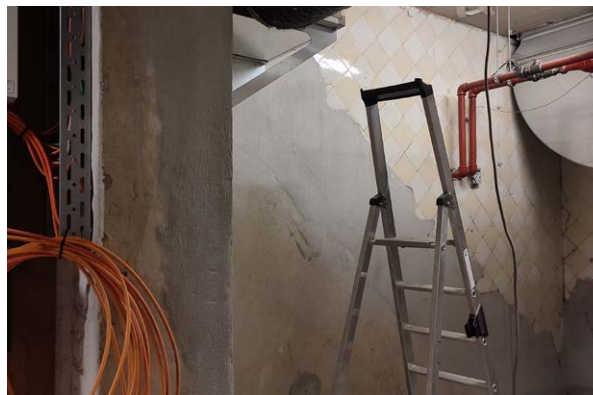
2023

In de kelder van het Schermenmagazijn is aan de kant van de nieuwbouw een bouwspoor zichtbaar van de vroegere trap die dichtgelegd werd in 2007. Deze trap is zichtbaar op de snede uit 1907. Op deze snede staat ook een groot deel binnenschrijnwerk naast de toog dat intussen verdwenen is.

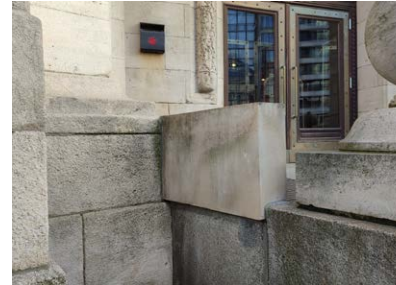
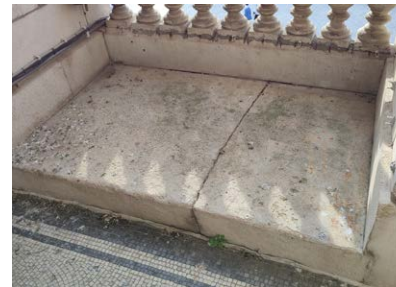
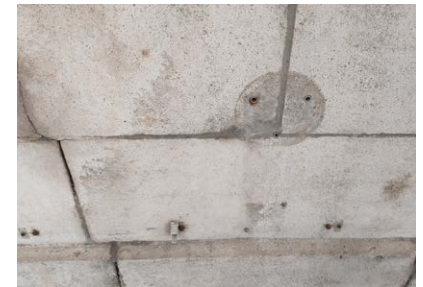
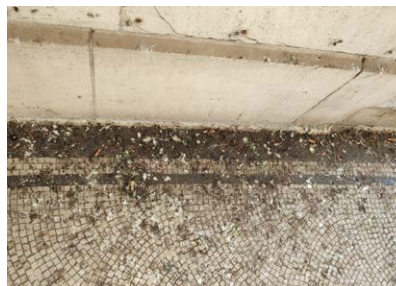
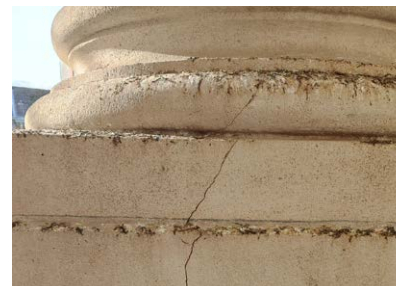
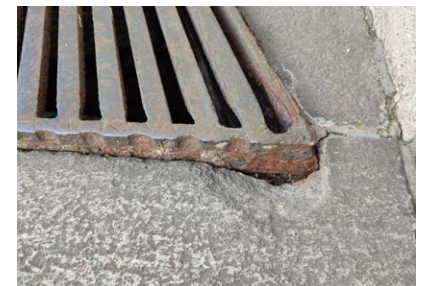
- de witte steen heeft algemeen veel schade (afschilferingen, slijtage, verweerd)
- barsten in sommige traptreden, voegwerk en mortel van de trap zijn niet meer volledig dicht
- barsten in de natuursteendorpels rondom de ijzeren roosters
- verroest ijzerwerk, o.a. de ijzeren verluchtingsroosters
- recentere natuursteenblokken aan weerszijden van de trap
- door verzakking van het gebouw tov de dorpels (of omgekeerd), zijn de deuren naar de vestibule ingekort geweest
- plaatselijke mosvorming op de natuursteen
- op de loggia liggen veel duivenuitwerpselen op de mozaïekvloer en op de sokkels van de kolommen
- op de loggia zijn veel elektriciteitskabels en nagels bevestigd in de natuursteen, hierdoor is de steen op veel plaatsen beschadigd
- scheuren in de sokkels van de natuursteen kolommen en in de dorpels tussen de kolomsokkels
- schadebeeld van de natuursteen verder te onderzoeken

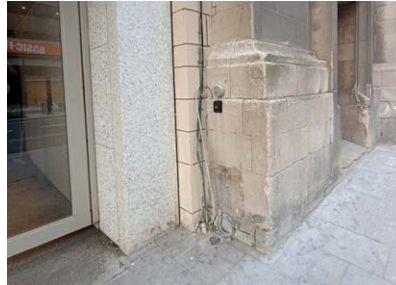
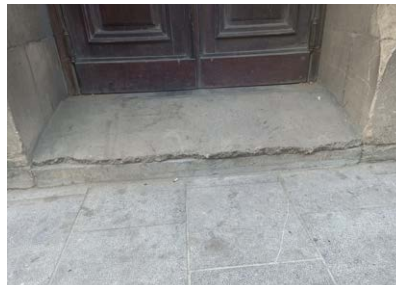
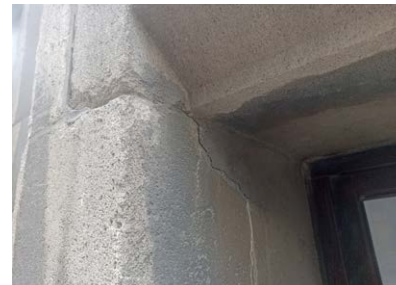
(Monumentenwacht, 2022)

- de natuursteen is sterk vervuild
- grote delen van de natuursteen zijn afgeschilferd of afgebrokkeld; het oppervlak lijkt zeer ruw/poreus
- plaatselijke scheuren in het parement
- bekabeling en andere kleine elementen zijn tegen de gevel bevestigd (gaten in de natuursteen)
- een verticale smalle scheur loopt in de linkerzijkant van het middenrisaliet over heel de pui naar boven
- heel de neus van de linkerdeurdorpel is afgebrokkeld
- één van de sluitstenen boven de deuropening is aan het verzakken
- plaatselijke mosvorming op de natuursteen
- gescheurde balusters
- schadebeeld van de natuursteen verder te onderzoeken

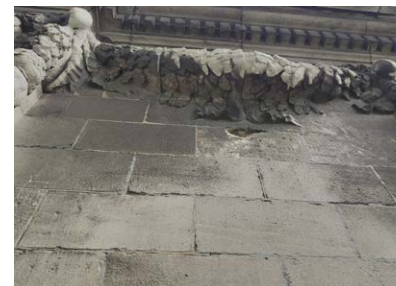
- de natuursteen is plaatselijk vervuild en vertoont mosvorming
- plaatselijke scheuren, o.a. doorheen gedecoreerde stukken natuursteen
- plaatselijke lacunes natuursteen
- afgebroken stuk dorpel thv rondboogramen voorkant
- schadebeeld van de natuursteen verder te onderzoeken

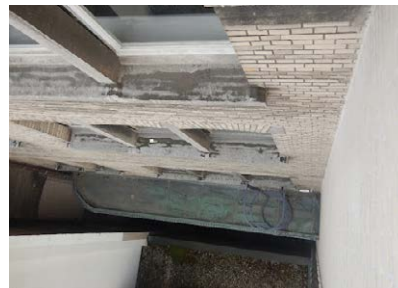
- vooral onderaan is de gevel sterk vervuild
- pleisterwerk plaatselijk gescheurd
- onderhoud zeer moeilijk omwille van slechte toegankelijkheid en zichtbaarheid

noordkoer (Monumentenwacht, 2022)

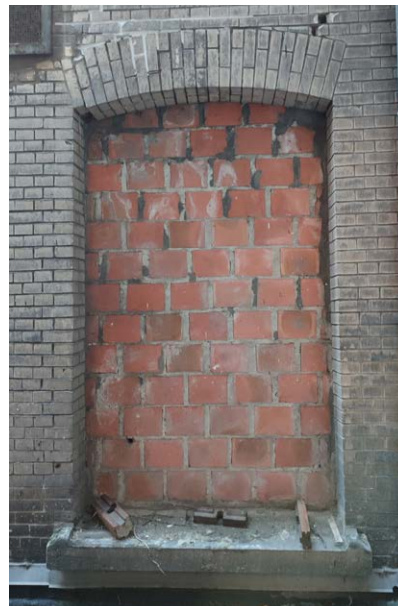
noordkoer +1, dichtgemetselde opening richting Schermenmagazijn

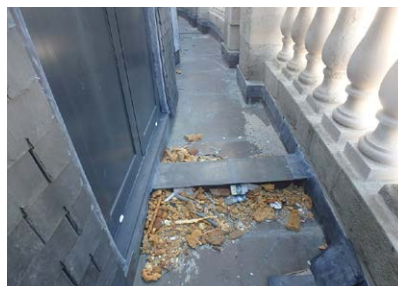
zakgoot voorste traphallen (dak 5B) (MoWa, 2022)

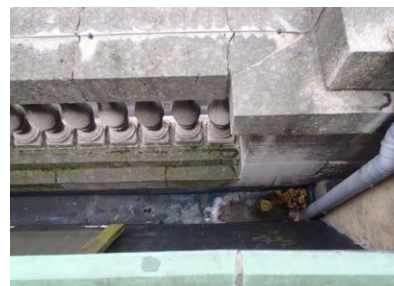
dak 5

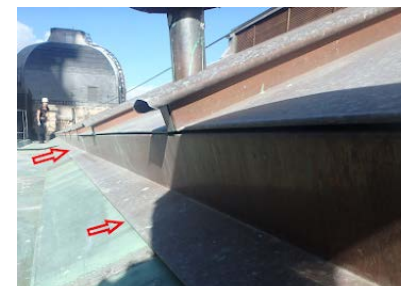
vernieuwd koper, dak 2B (MoWa, 2022)

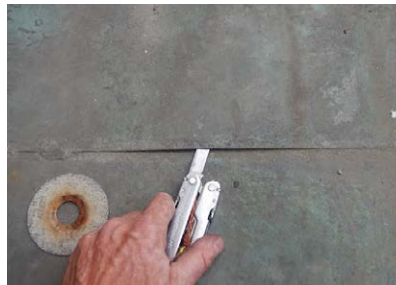
dak 2

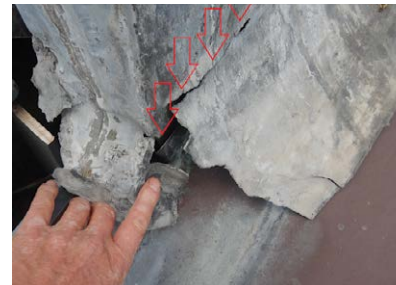
corrosie koper dak aan achtergevel (MoWa, 2022)

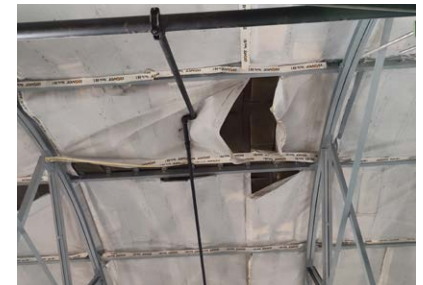
- onder het dak van de toneeltoren is het dampscherm zeer slordig geplaatst (niet overal dichte aansluitingen) en reeds op verschillende plaatsen beschadigd – hierdoor kan op termijn condensatie in de isolatie ontstaan met schade aan kepers en bebording tot gevolg

## DAKEN OPERA

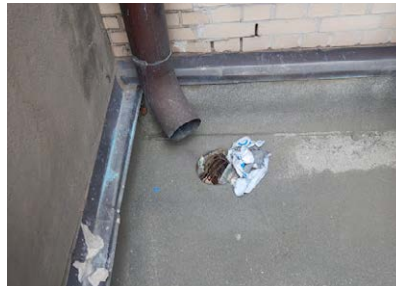
gescheurde soldeernaad dak 12 (MoWa, 2022)

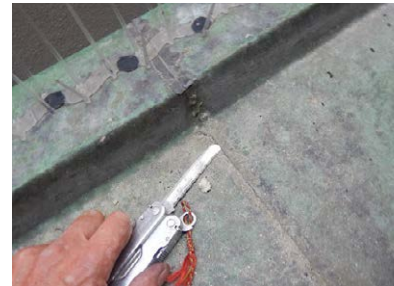
noordkoer: schade aan kroonlijst en pleisterwerk als gevolg van losse soldeernaad (MoWa, 2022)

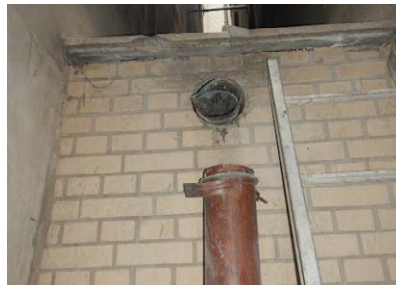
dak 15 (MoWa, 2022)

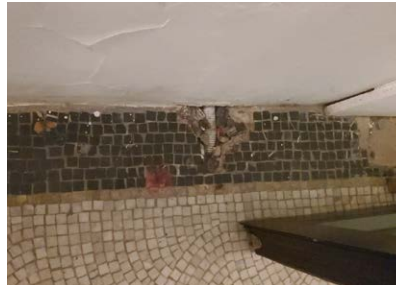
- schade aan mozaïekvloer
- vochtschade aan de muren bovenste verdieping
- te onderzoeken of bepaalde ingrepen reversibel zijn
  - \* dichtgemaakte alternerende nissen tussen de traphallen
  - \* dichtgemaakte openingen naar balkons aan weerszijden van de foyer (+3)
- schilderwerk/kleuren niet origineel (zie ook historische nota)

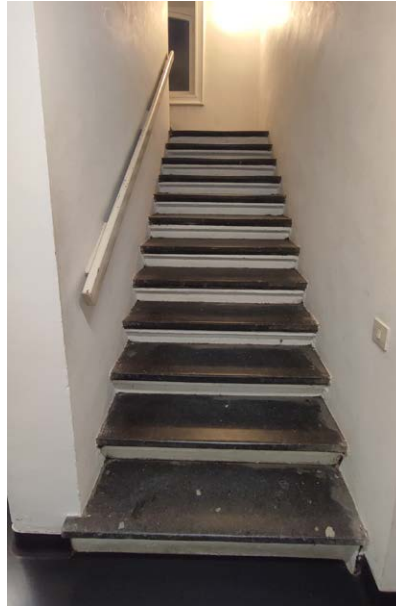
trap zuid: plaatselijke trap in blauwe steen (+0)

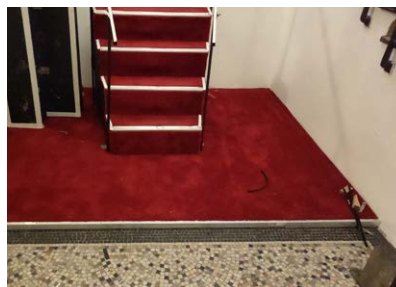
plaatselijk verhoogde vloer trap noord +1

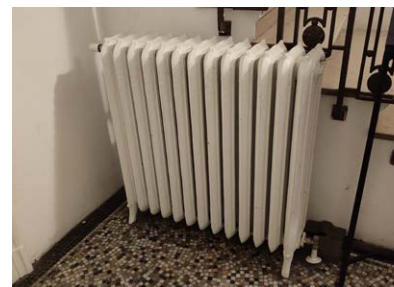
gietijzeren radiator, trap zuid +0

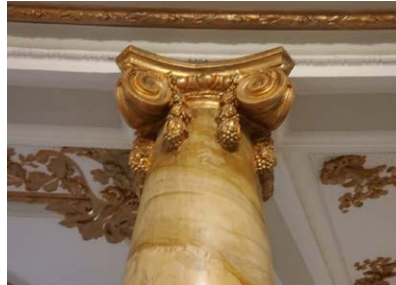
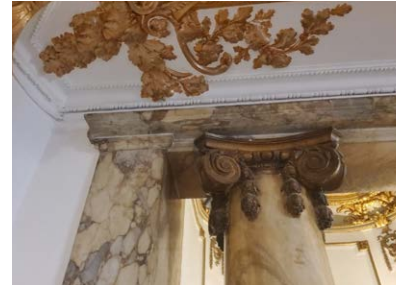
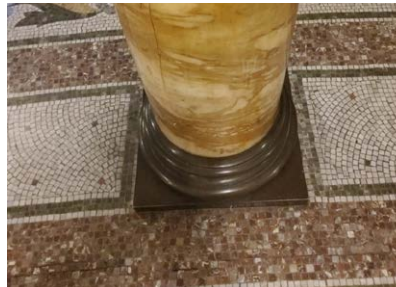
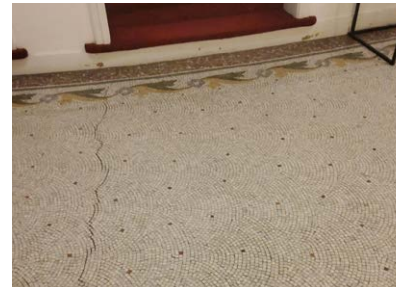
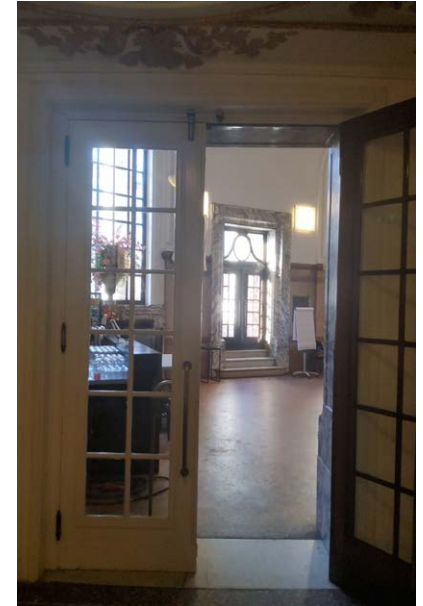
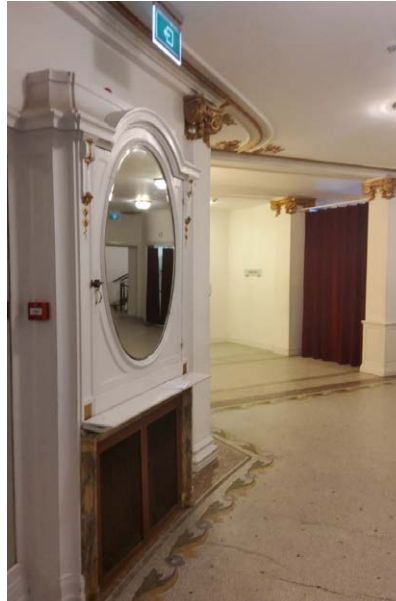
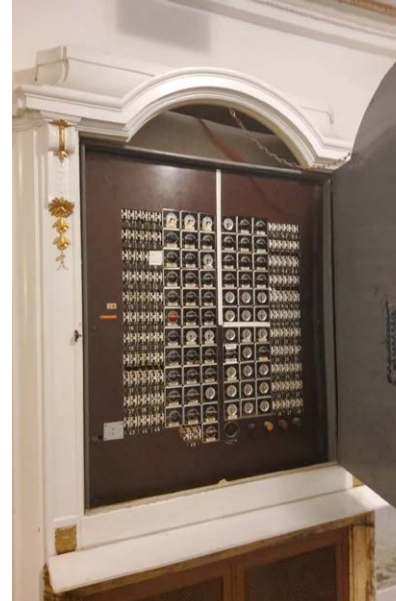
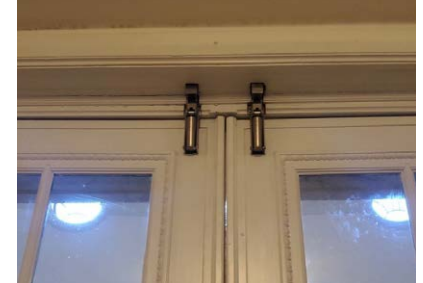
- beschadigingen en barsten mozaïekvloeren
- deuren naar foyer zijn voorzien van storende deurvastzetter
- schilderwerk/kleuren niet origineel (zie ook historische nota)

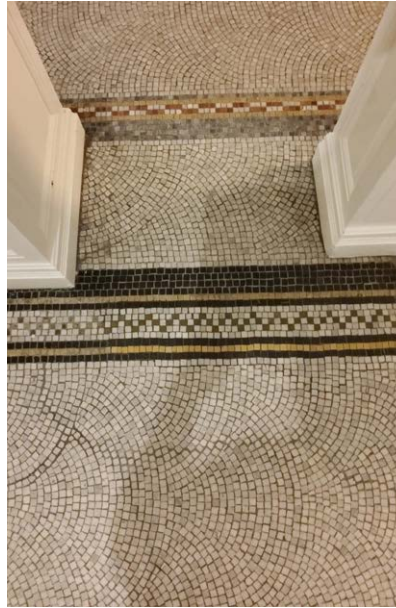
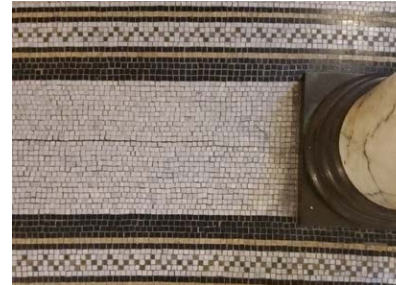
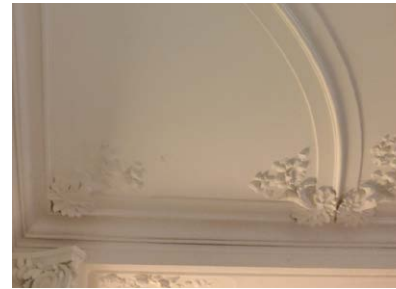
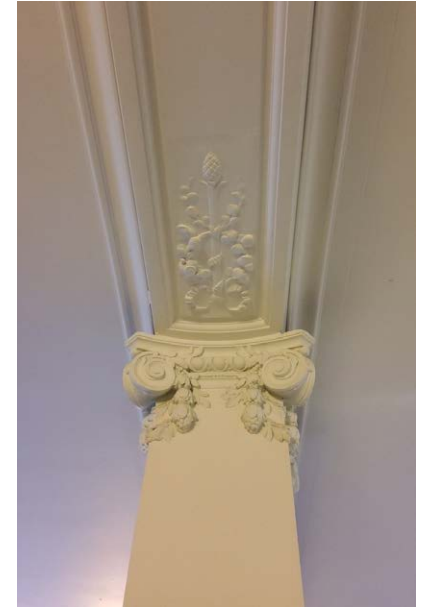
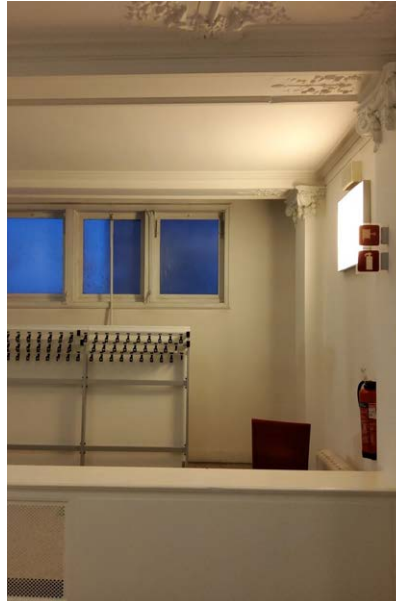
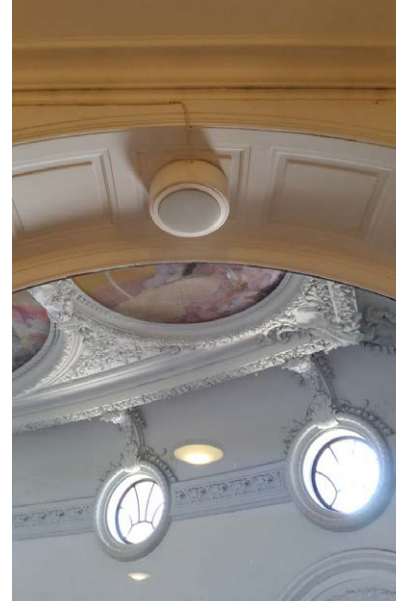
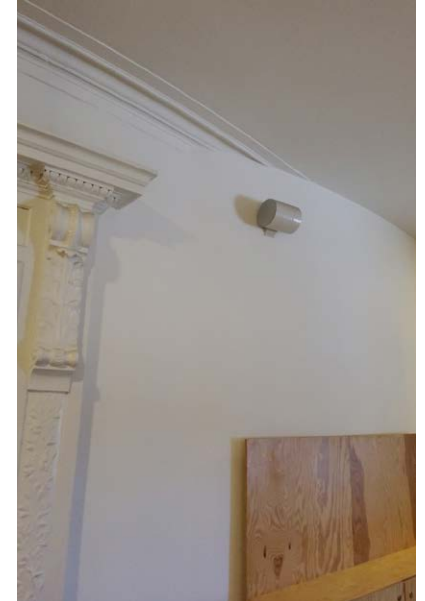
- beschadigingen en barsten mozaïekvloeren
- schilderwerk/kleuren niet origineel (zie ook historische nota)
- uitbouw van de regiekamer die de plafondmouluuren doorbreekt en de gang veelbaer versmalt

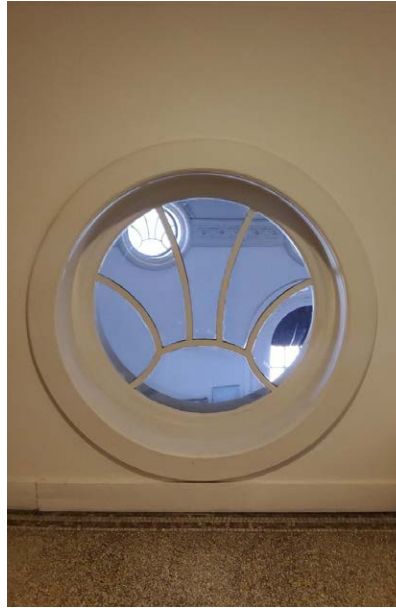
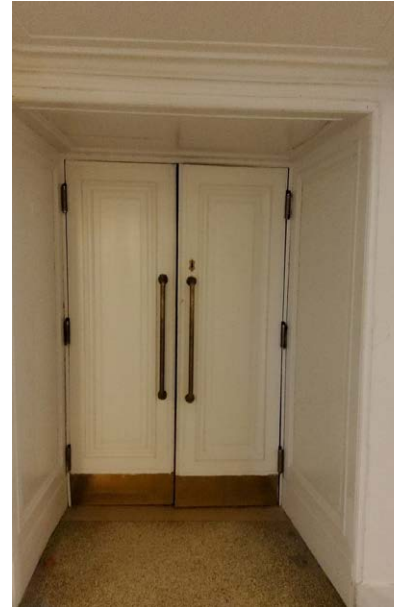
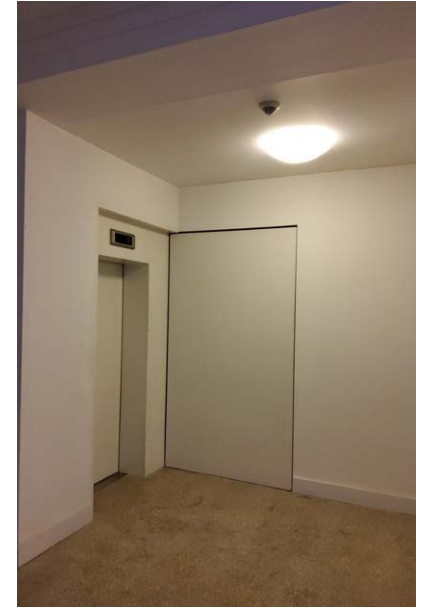
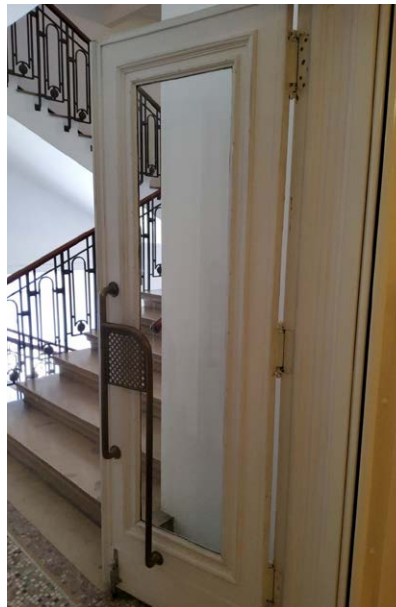
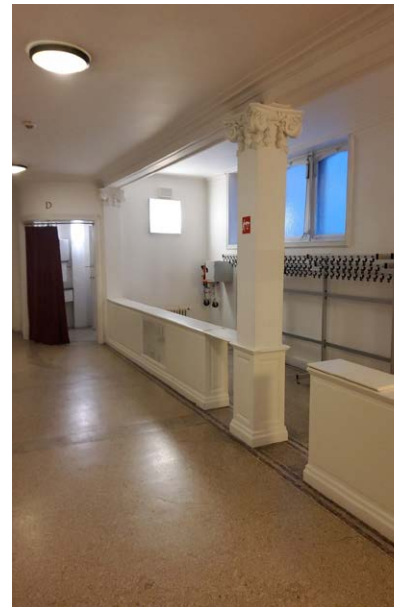
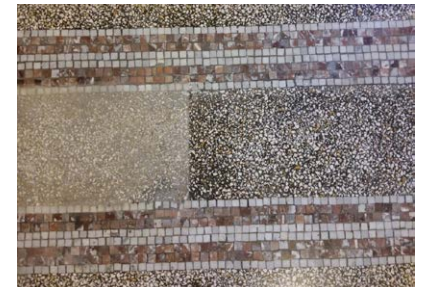
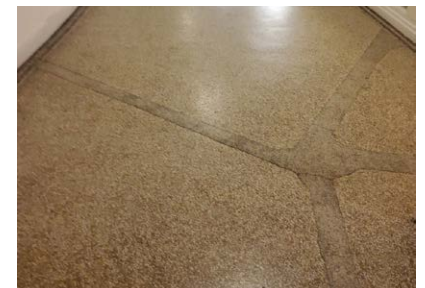
- slordige herstellingen aan granitovloeren en barsten aan mozaïek omlijsting
- schilderwerk/kleuren niet origineel (zie ook historische nota)

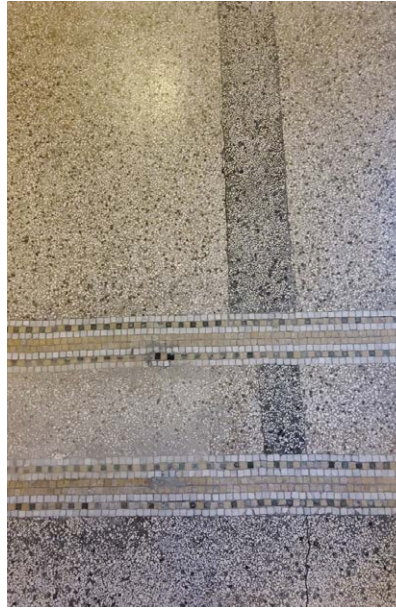
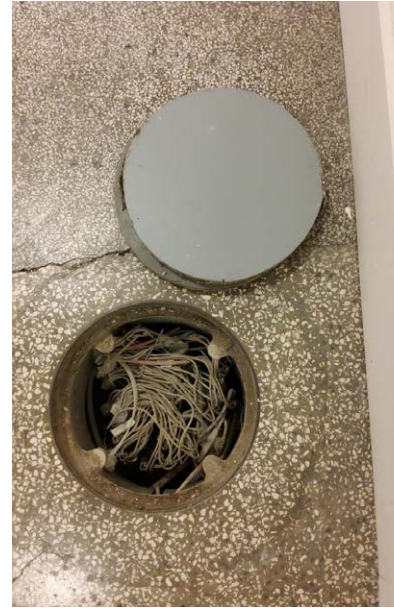
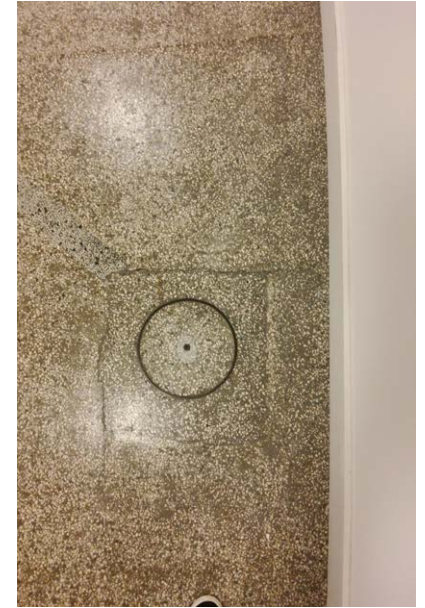
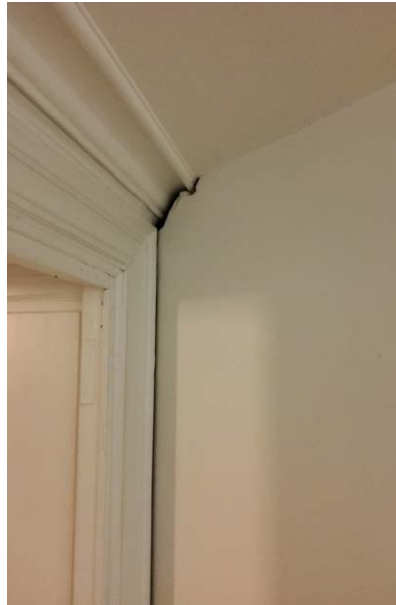
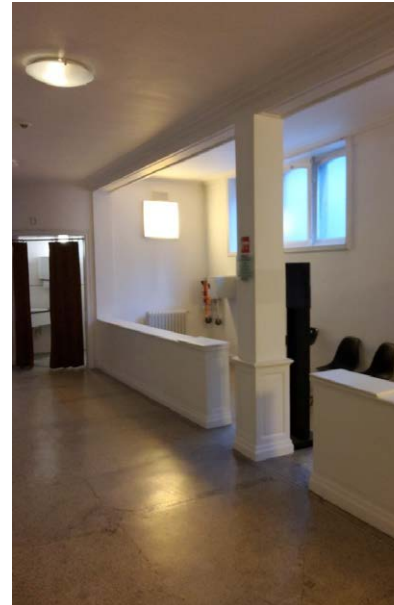
- slordige herstellingen aan granitvloeren en barsten aan mozaïek omlijsting
  - schilderwerk/kleuren niet origineel (zie ook historische nota)
  - te onderzoeken of bepaalde ingrepen reversibel zijn
- \*dichtgemaakte openingen/wand naar Foyer 2

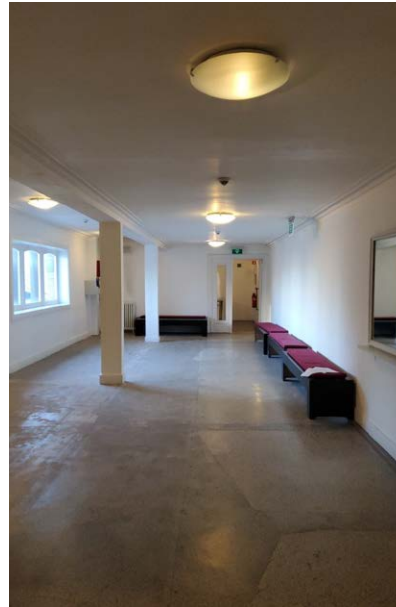
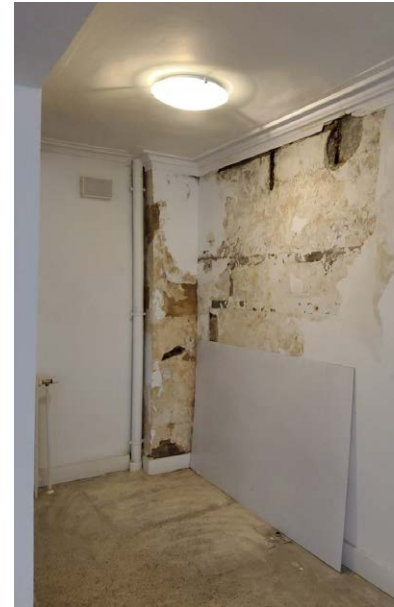
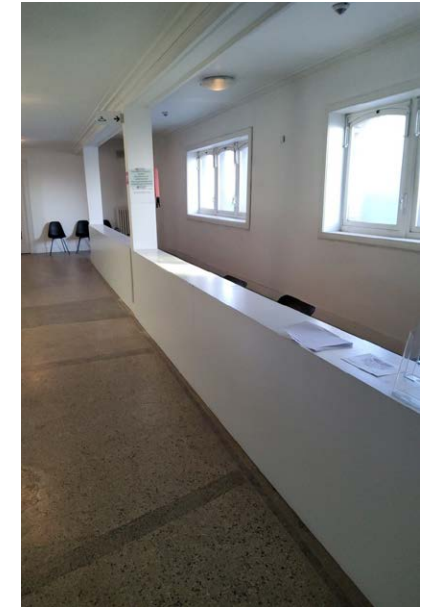
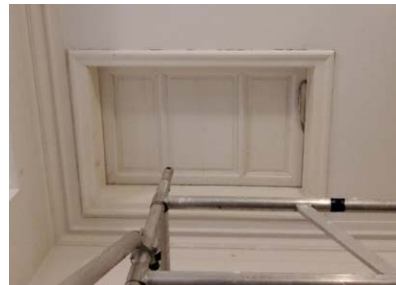
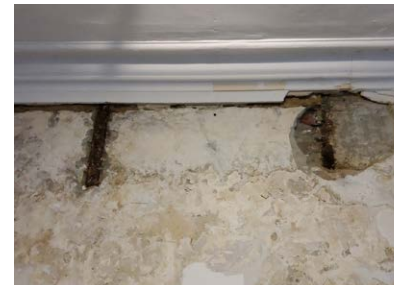
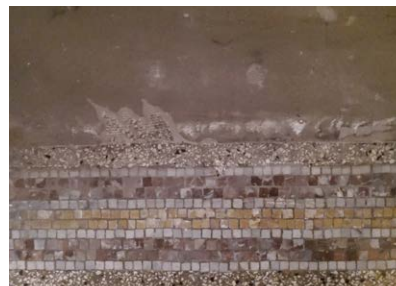
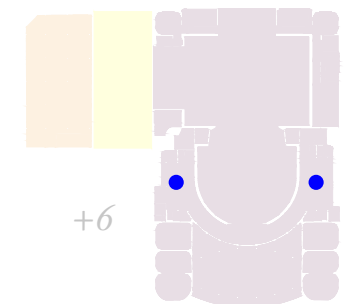
## WANDEL GANG 2DE AMFITHEATER

- pleisterwerk met eenvoudig lijstwerk, witgeschilderd
- In de linkergang diverse sporen van waterinfiltratie. Wordt op heden hersteld. Verschillende trekankers zichtbaar.

- slordige herstellingen aan granitovloeren en barsten aan mozaïek omlijsting.
- schilderwerk/kleuren niet origineel (zie ook historische nota)

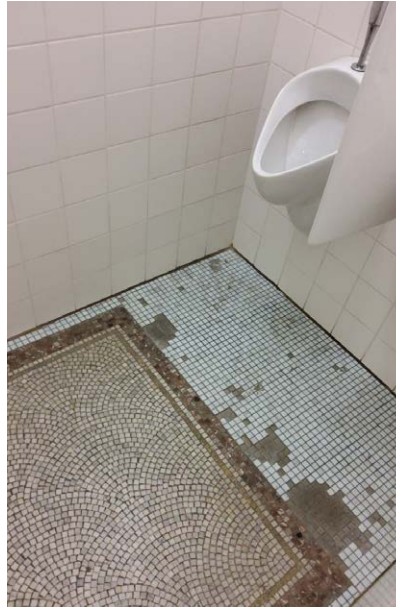
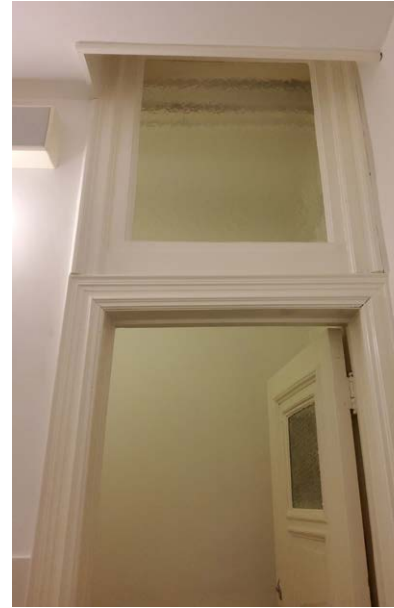
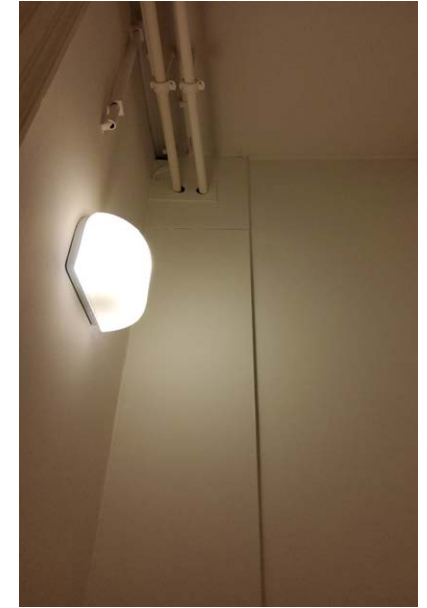
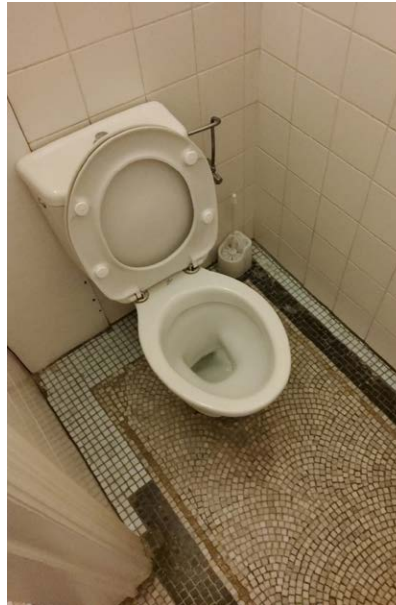
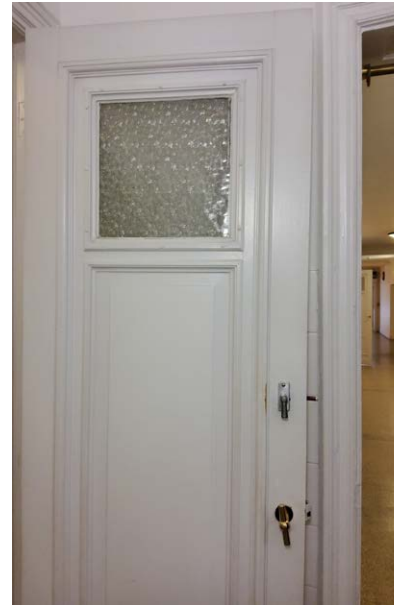
- storende aanvulling vloeren met witte hedendaagse mozaïek tegels.
- esthetiek en vormgeving van de toiletgarnituren en handwasser staan niet in verhouding tot de rest van het gebouw

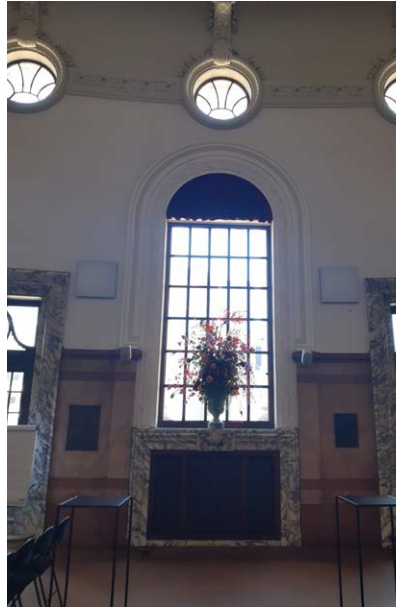
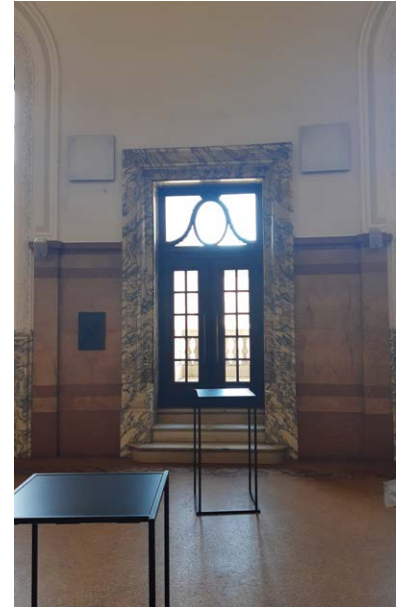
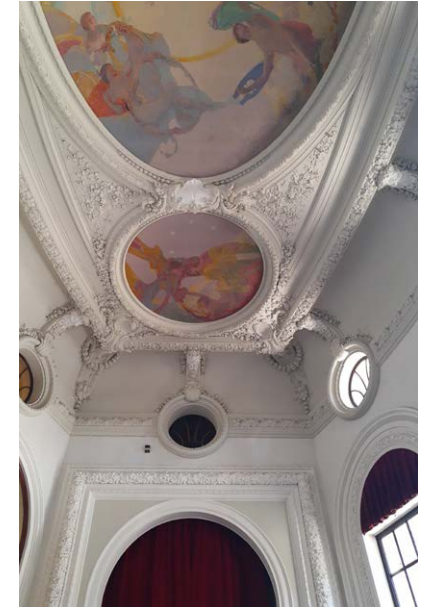
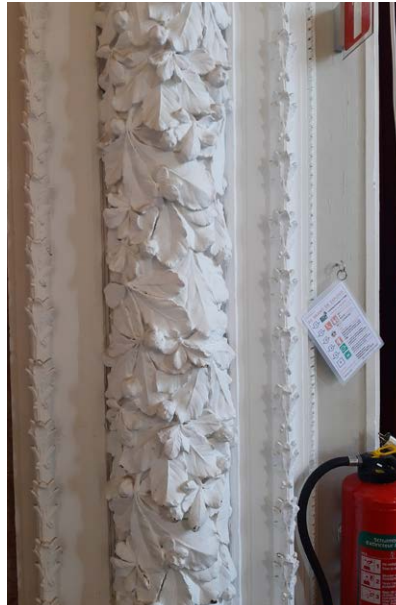
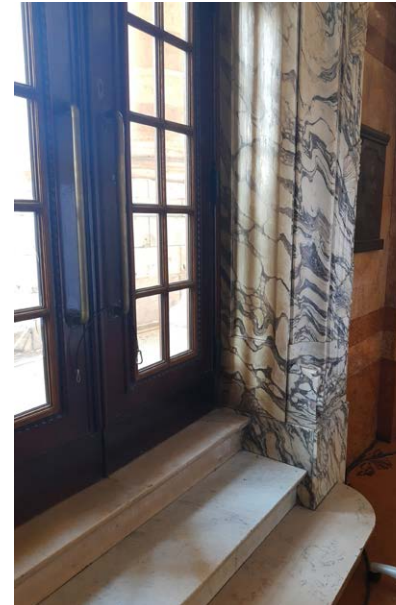
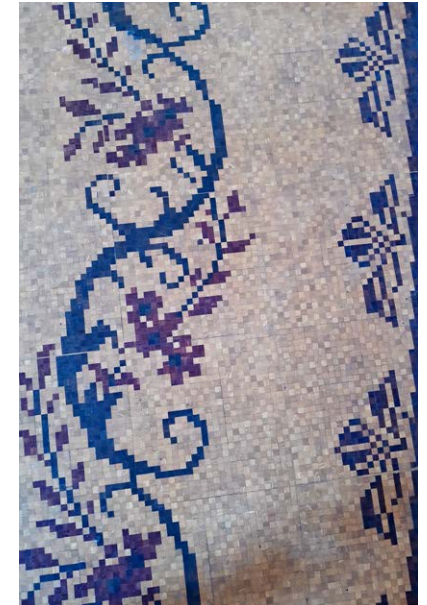
- te onderzoeken of bepaalde ingrepen reversibel zijn
  - \* dichtgemaakte openingen van de balkons naar de traphallen
    - deze balkons zijn nu enkel met ladder te bereiken
- schilderwerk/kleuren niet origineel (zie ook historische nota)

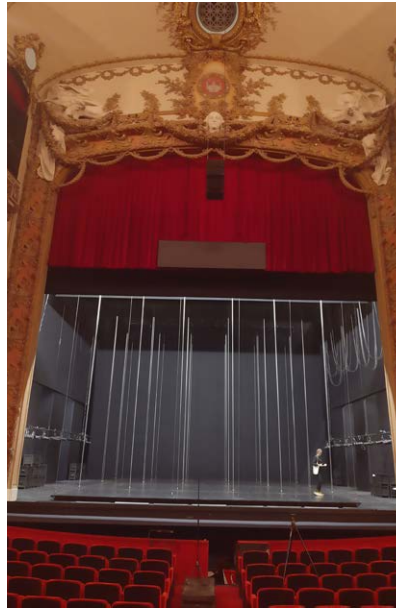
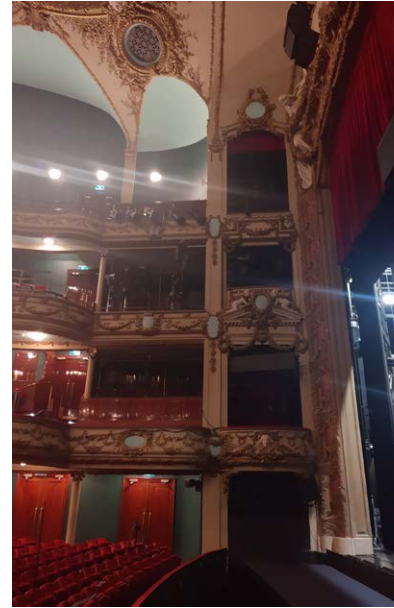
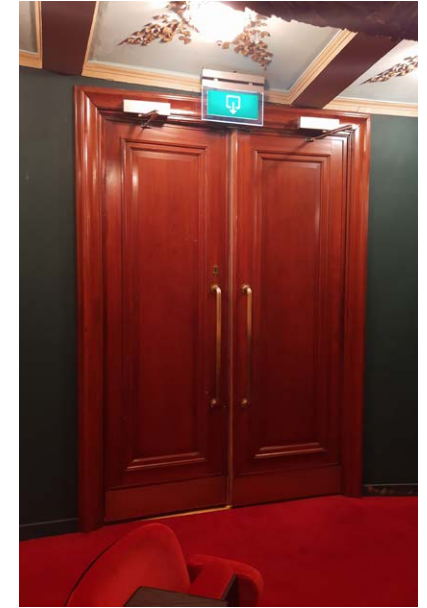
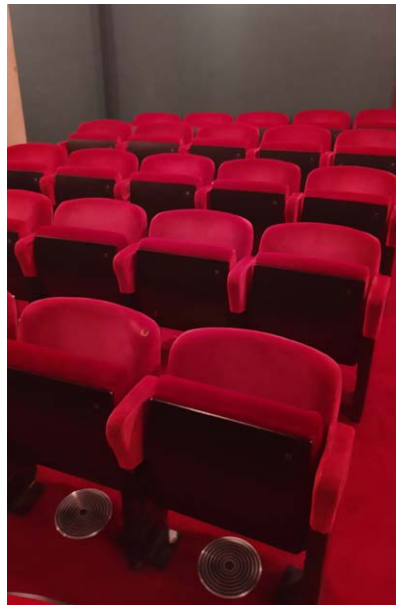
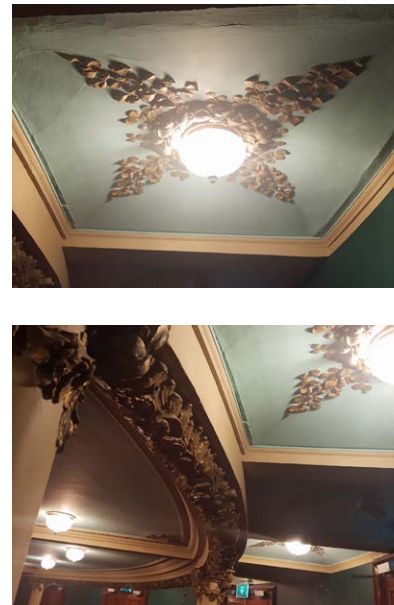
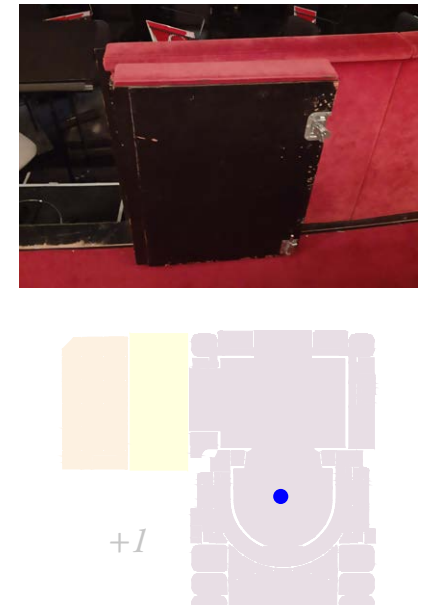
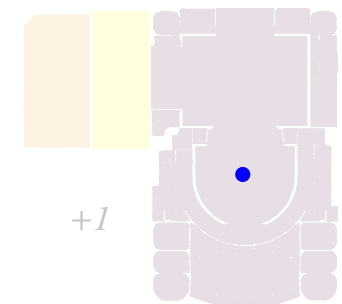
- schilderwerk/kleuren niet origineel (zie ook historische nota)

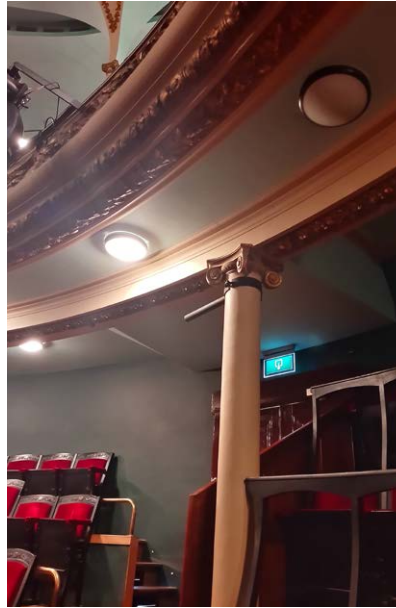
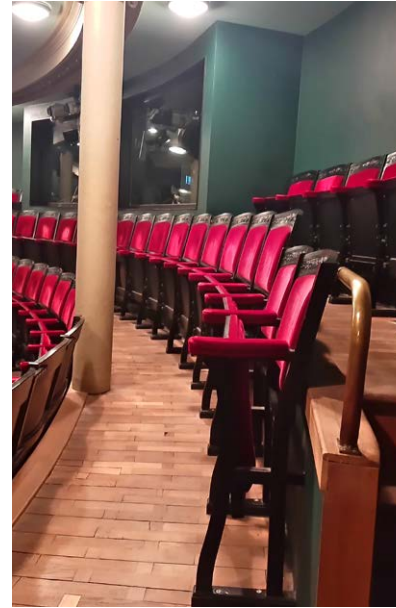
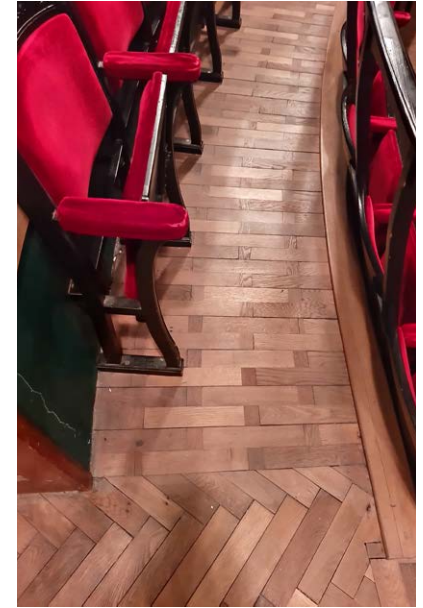
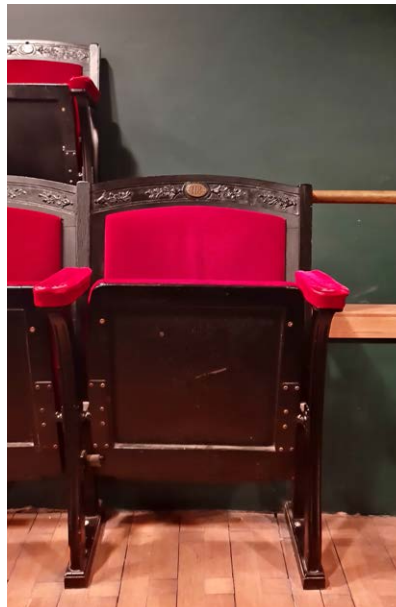
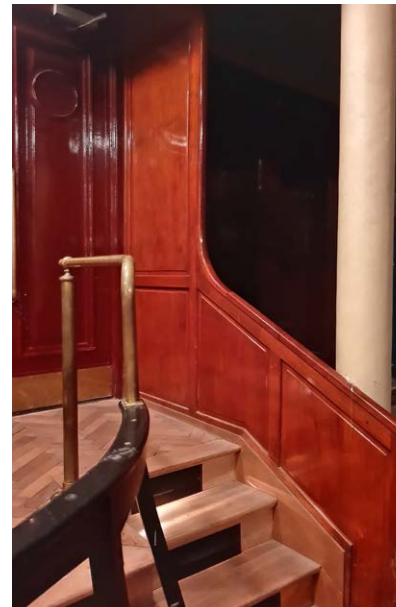
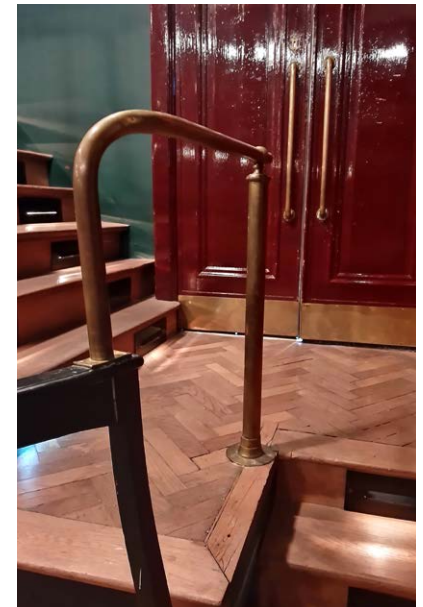
- schilderwerk/kleuren niet origineel (zie ook historische nota)

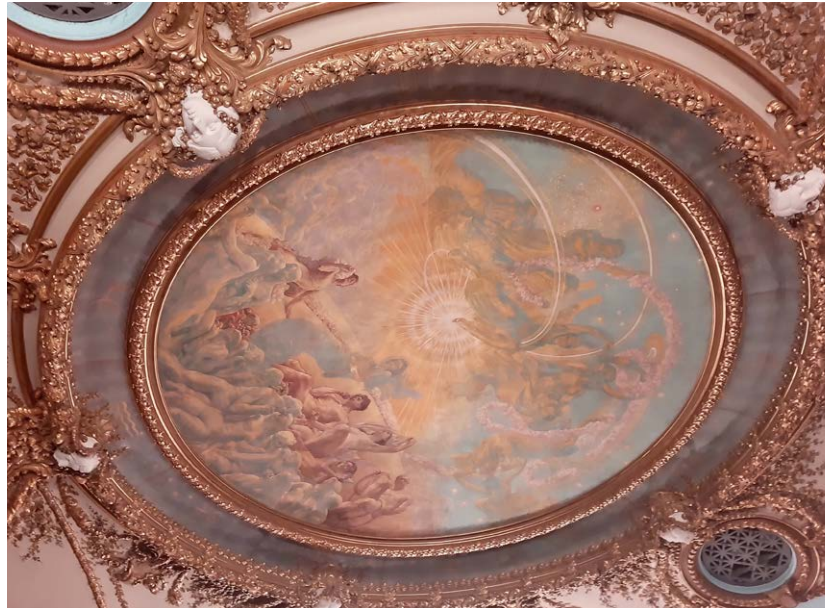
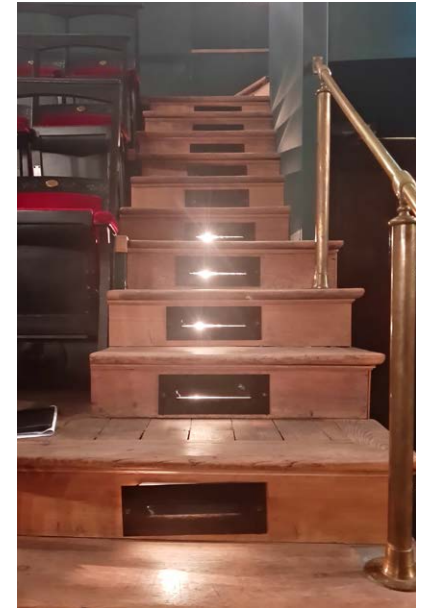
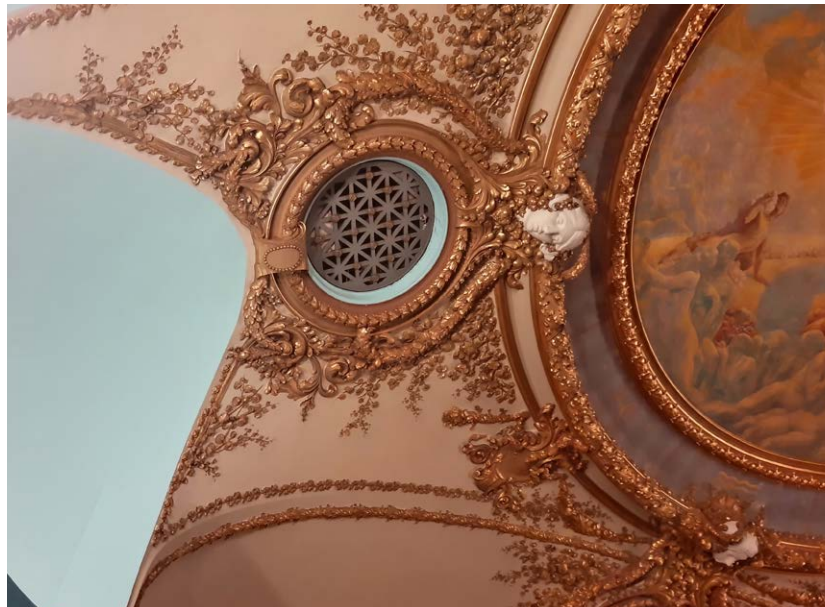
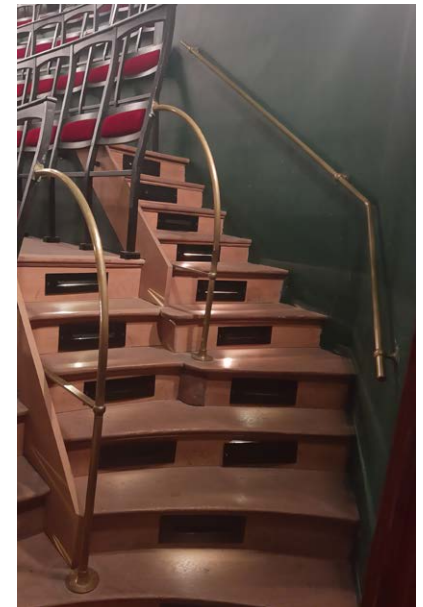
- schilderwerk/kleuren niet origineel (zie ook historische nota)

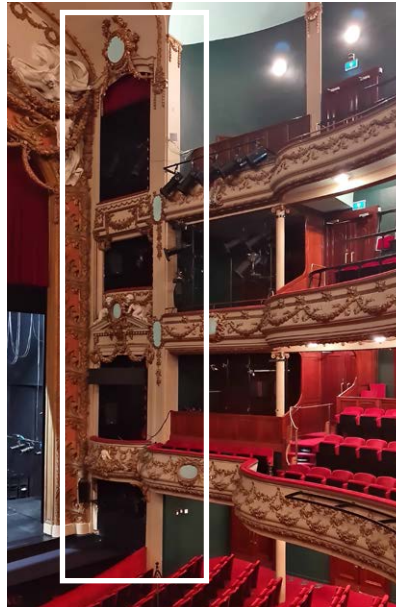
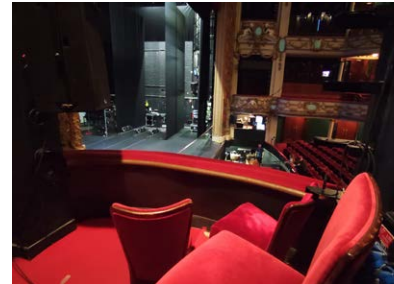
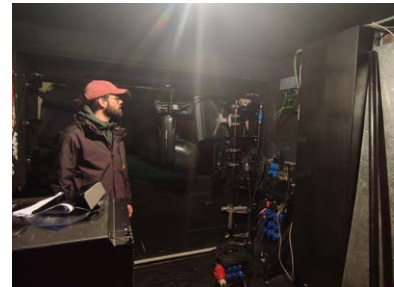
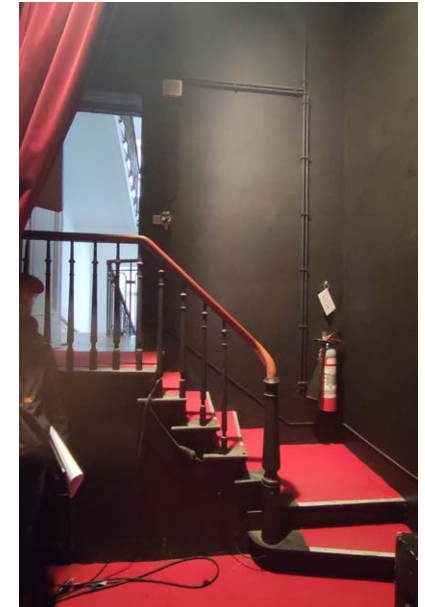
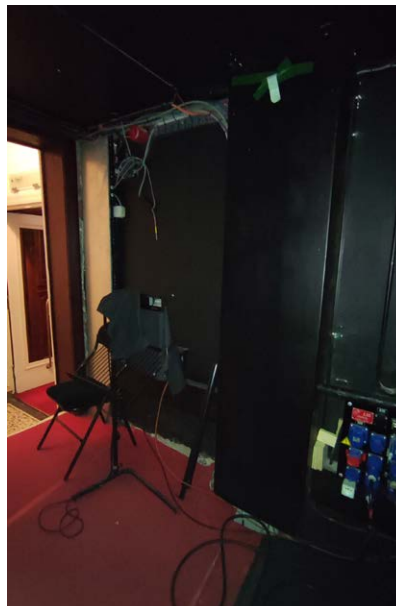
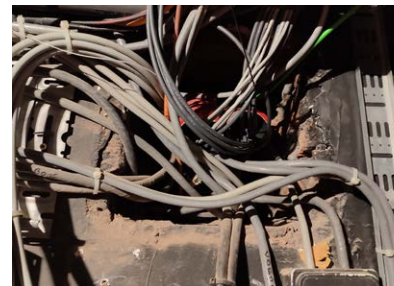
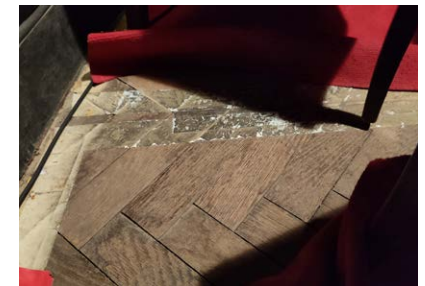
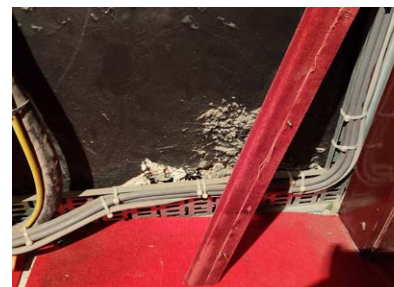
- pleisterwerk thv de vloeren beschadigd (+1)
- in de betonnen vloer werden openingen gemaakt voor technieken naar de kelder
- lijm/tape op het parket ifv bevestiging tapijten

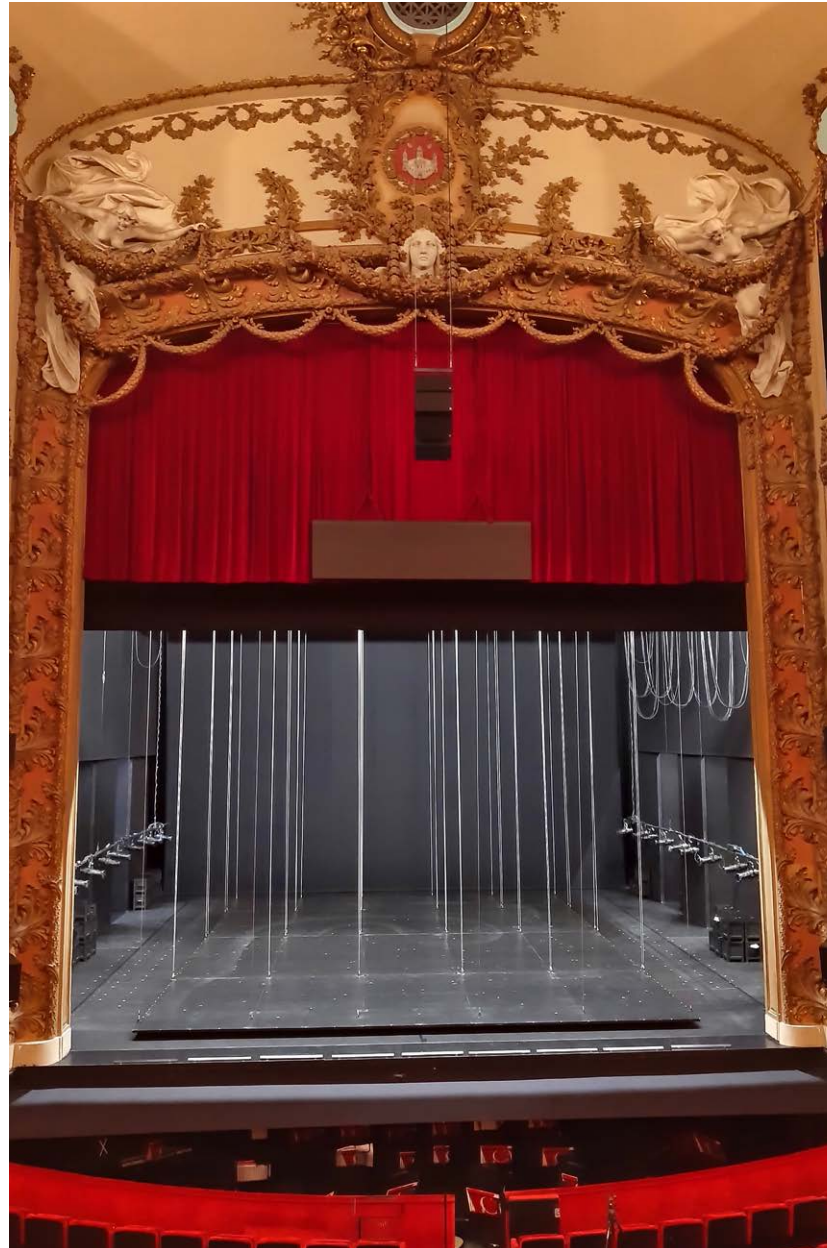
- vakkundig herstellen van de guirlandes
