# Opera Antwerpen

## BEHEERSPLAN

18.12.2023

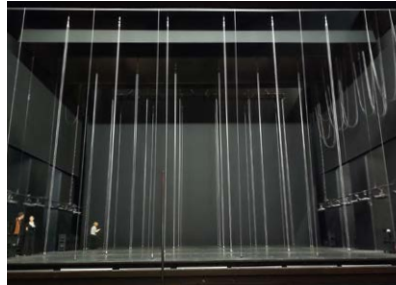
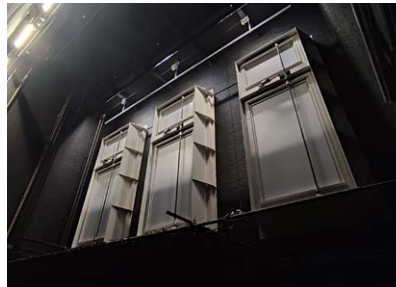
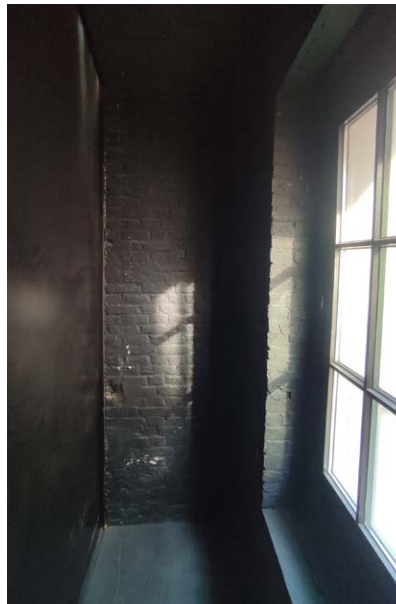
venster naar Van Ertbornstraat

- achter de scène een dubbele recente deur en recent houten venster met originele eiken venstertablet (balk)
- drie hoge stalen ondoorzichtige gevelsluitingen achter de scene, vermoedelijk i.f.v. verluchting bij brand

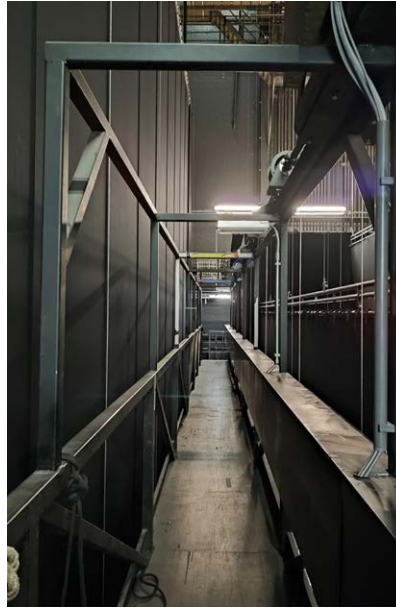
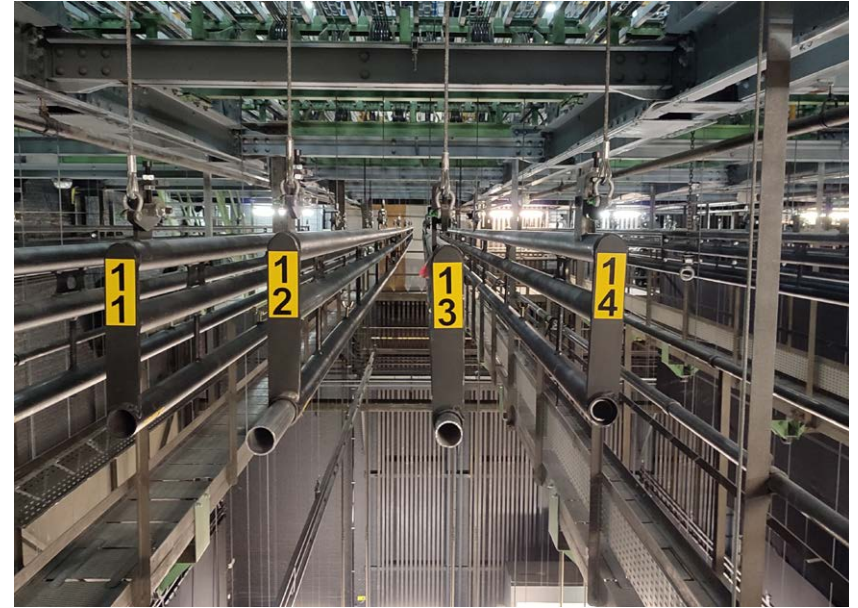
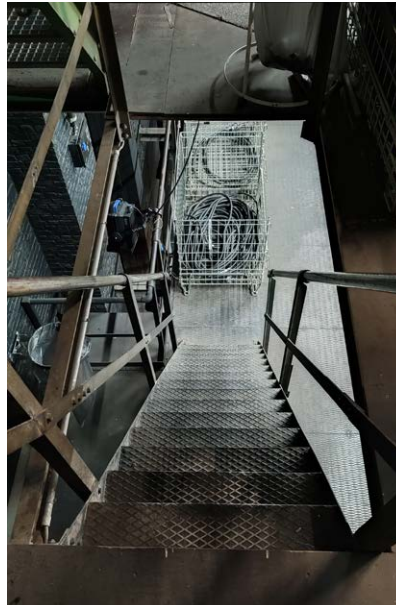
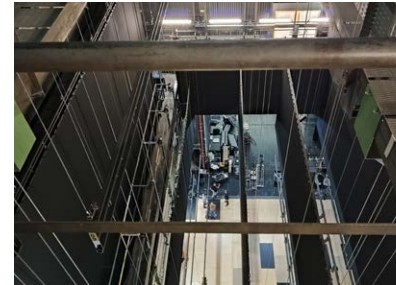
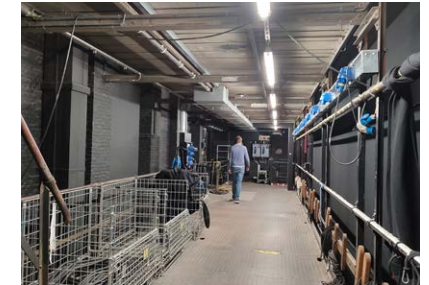
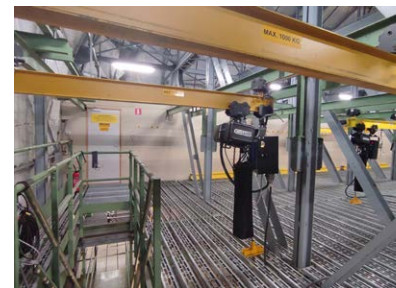
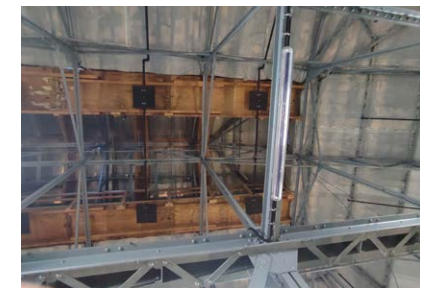
- bouwsporen: aangepaste openingen naar zijtoneel

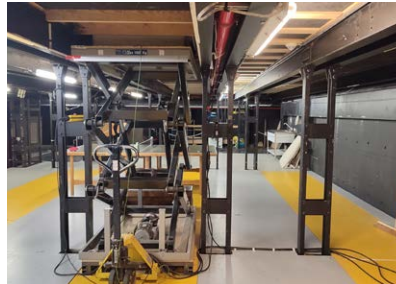
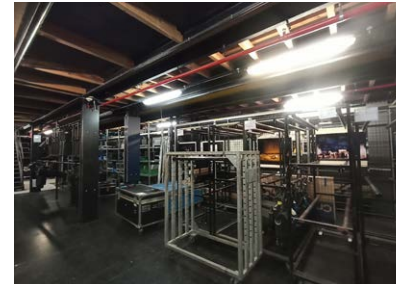
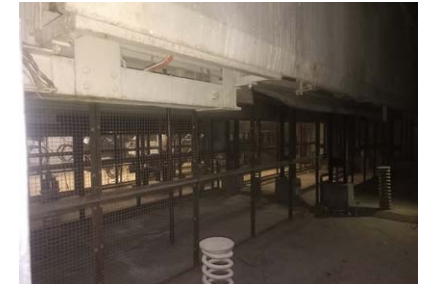
- sommige liggers op -2 zijn gestut

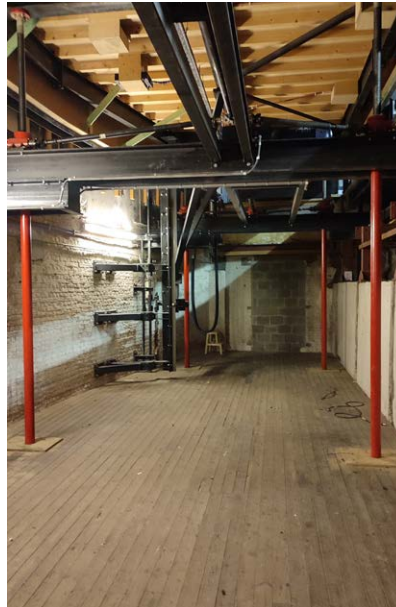
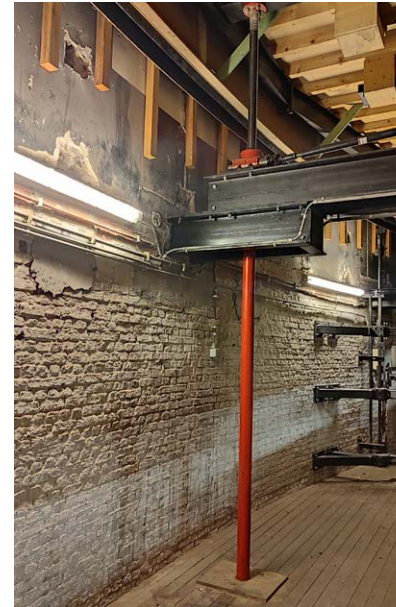
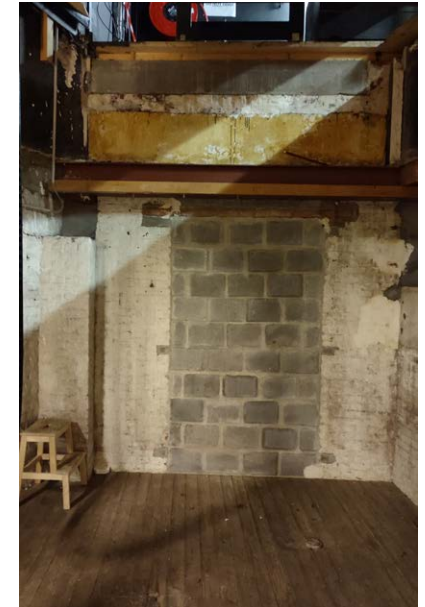
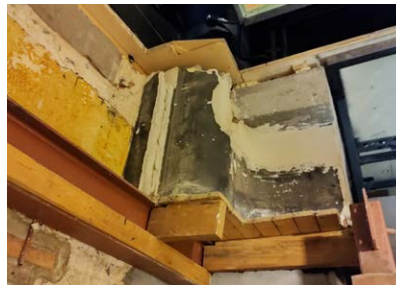
onderkant prosceniumboog

- deuropening dichtgemetseld in betonsteen
- plaatselijke restanten van pleisterwerk van de prosceniumboog die ingekort werd

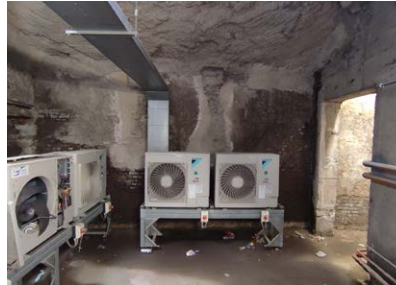
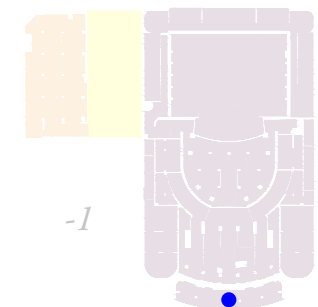
- stalen lateien zwaar verroest
- uitgespoeld voegwerk
- veel vochtige/natte zones (regen kan door de roosters in de trap)
- mosgroei op de delen waar licht binnenvalt
- er ligt veel straatafval op de grond
- pleisterwerk komt op veel plaatsen los

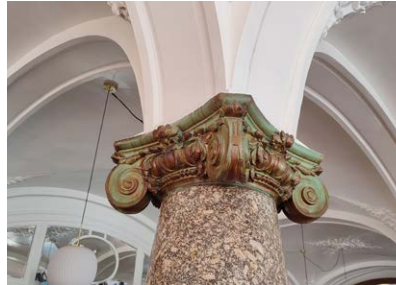
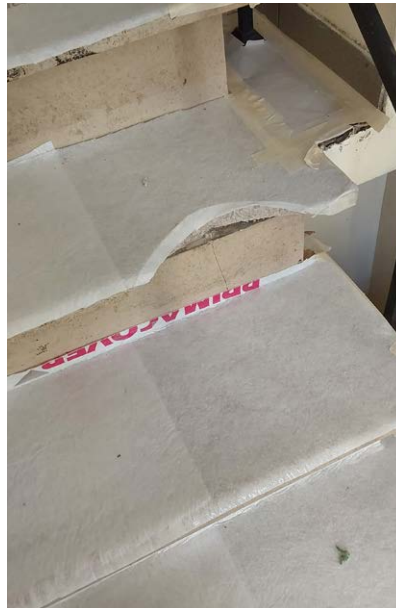
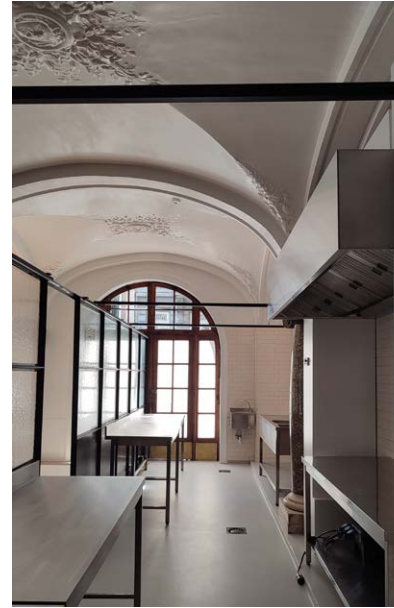
- patina op de kapitelen
- beschadigde trapbekleding naar de kelder
- niet originele keuken toegevoegd in 2023

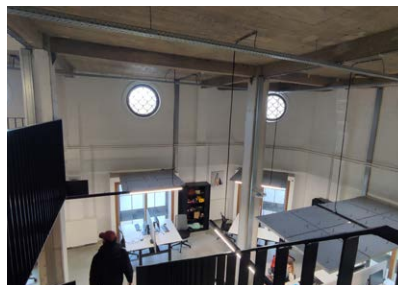
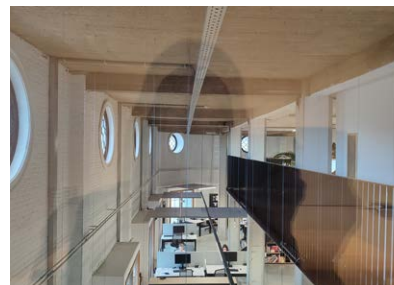
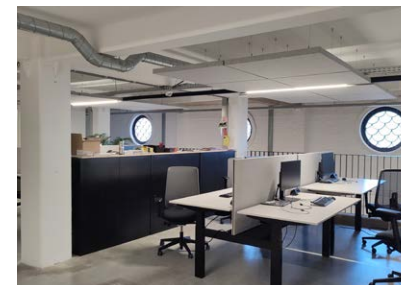
- boven de mezzanine op +4 zijn betonnen plafond en kolommen gepleisterd en wit geschilderd
- de hoogte van de ruimte is verloren gegaan door de recent toegevoegde mezzanines

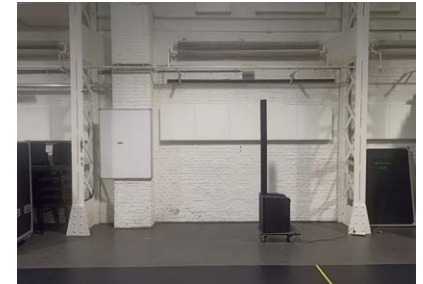
nieuw trapvolume

- bouwsporen van vroegere openingen aan de kant van de huidige nieuwbouw
- plaatselijke barsten in gepleisterd plafond
- veel technieken en bekabeling in opbouw, visueel zeer aanwezig verluchtingssysteem
- recent trapvolume achteraan de zaal
- schilderwerk/kleuren niet origineel (zie ook historische nota)

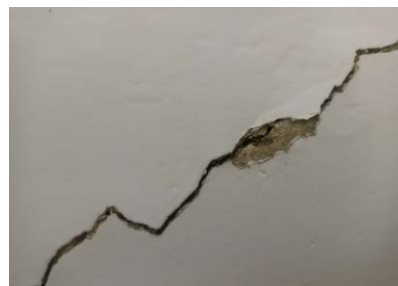
pleisterwerk plafond

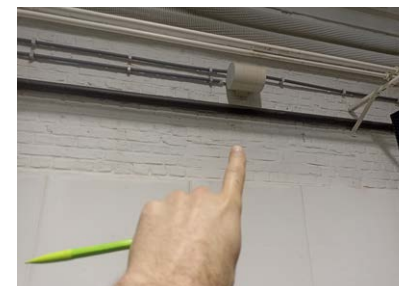
bouwsporen deuopening

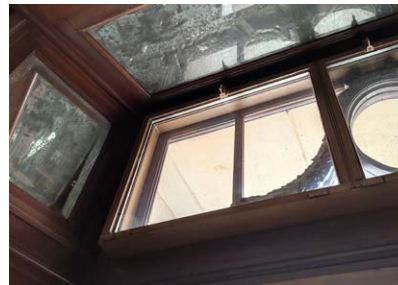
- houten achterzetramen achter de bovenlichten, met onderverdeling t.h.v. de 2 middelste verticale roedes
- de originele scharnieren zijn vervangen
- Door ongelijke zetting van dorpels en vloer binnenin het gebouw, is er een niveauverschil t.h.v. de inkomdeuren in de vestibule. Om deze reden zijn alle deuren een stukje ingekort.
- In de zijrisalieten (t.h.v. de traphallen) van de voorgevel is ergens tussen 1950 en 70 stalen buitenschrijnwerk toegevoegd waardoor de originele buitendeur een binnendeur is geworden, in 2014 vervangen door aluminium deuren. Onderste beglazing van deze nieuwe deuren heeft een opgekleefde folie.
- afwerkklagen in matige tot slechte staat

achterzetraam in inkomzas

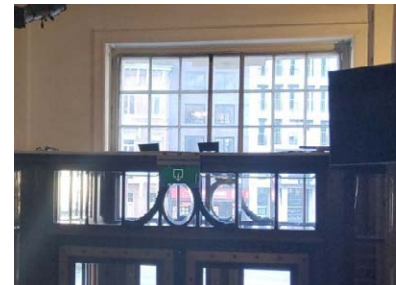
achterzetraam boven inkomzas

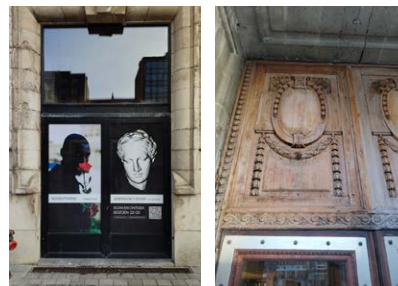
nieuw buitenschrijnwerk en originele deur die nu binnendeur is

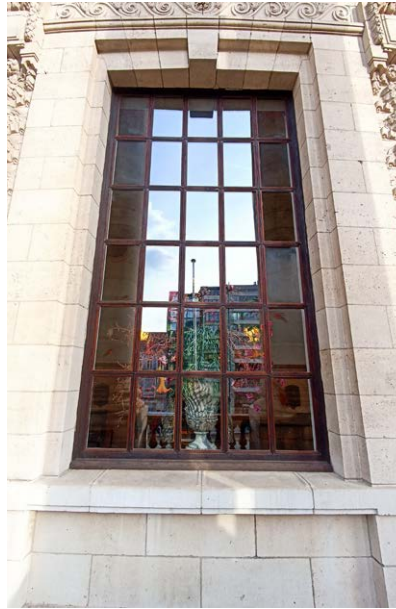
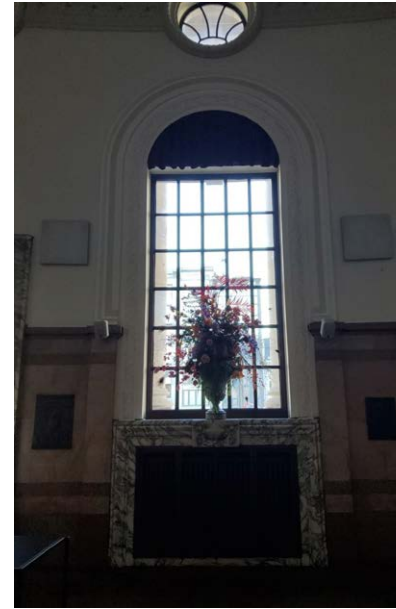
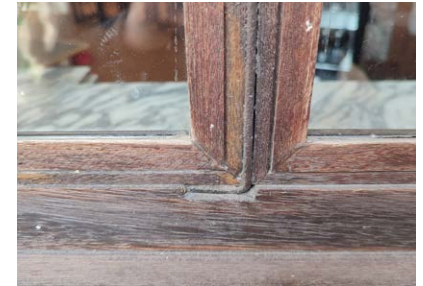
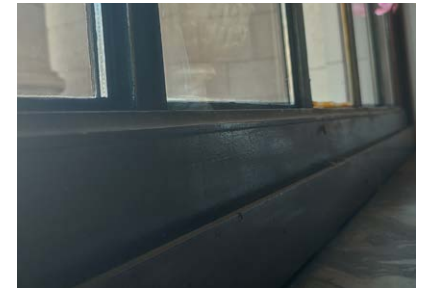
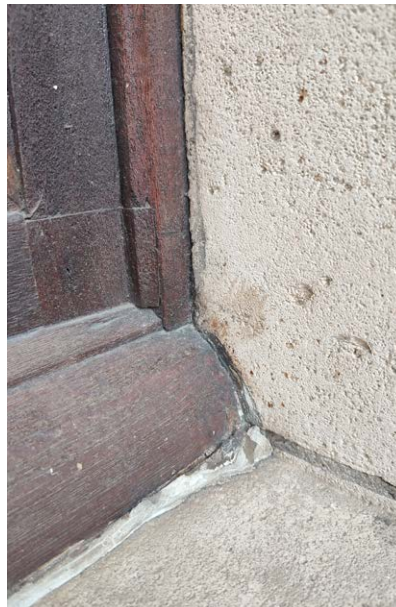
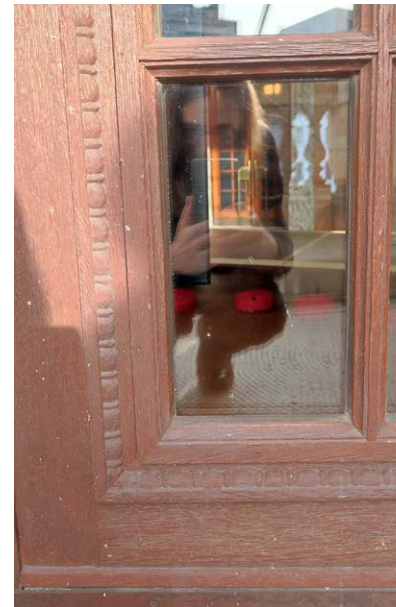
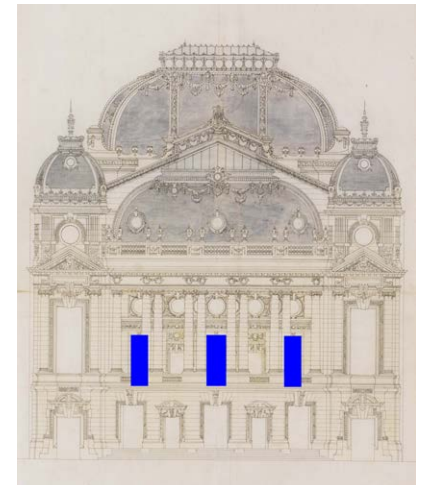
### pathologie

- oculus en guirlande in de roedeverdeling (zoals bij de deuren nog wel aanwezig is), is verdwenen
- aan de binnenkant werden de spacers van het glas zwart overschilderd
- afwerkklagen in matige staat

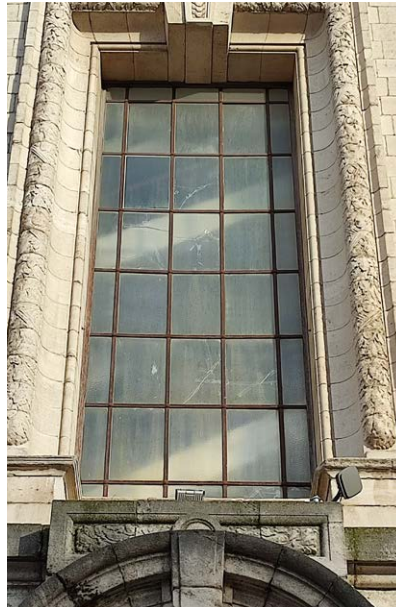
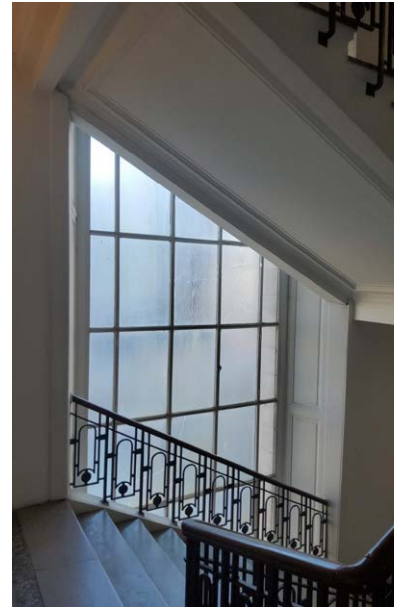
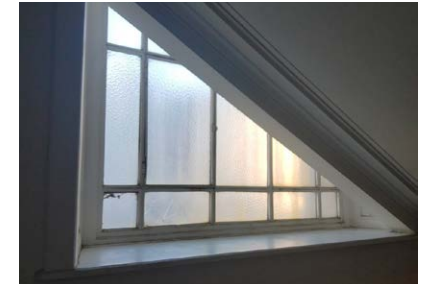
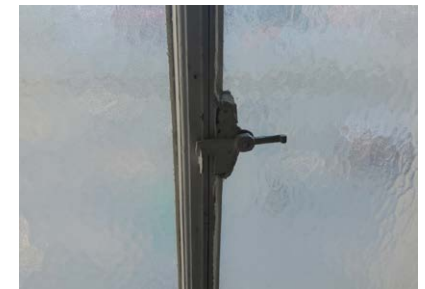
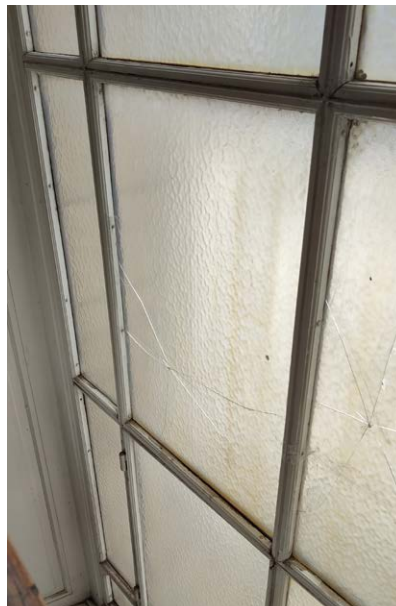
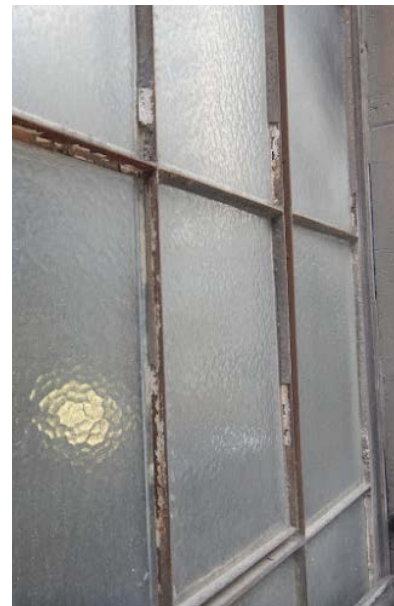
### pathologie

- problematische doorbuiging van de raamroedes en gebarsten ruitjes
- afwerklagen in matige tot slechte staat

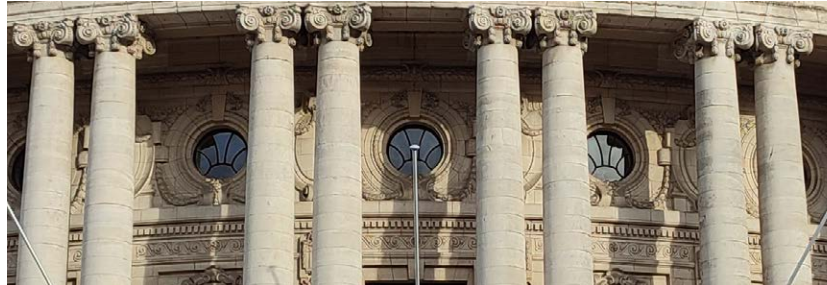
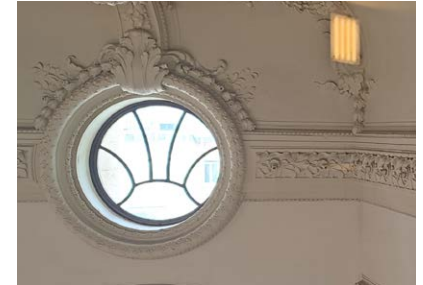
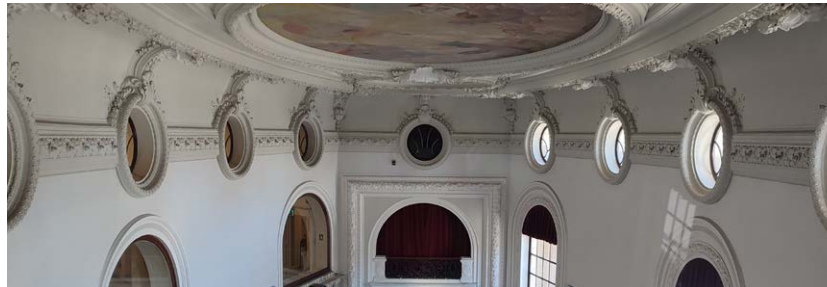
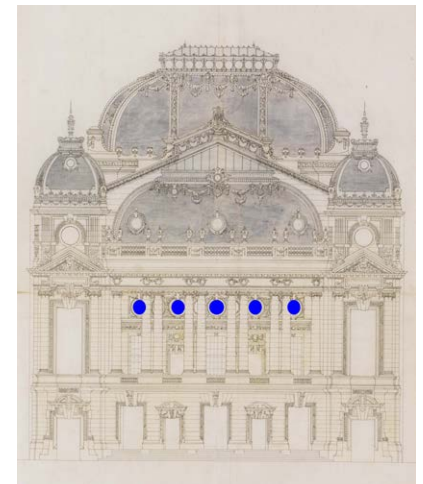
- (niet van dichtbij inspecteerbaar)

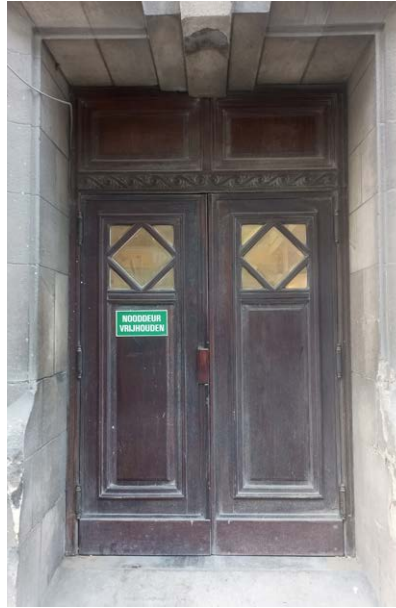
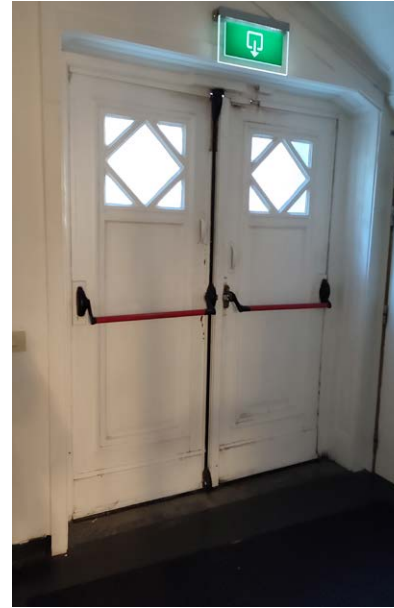
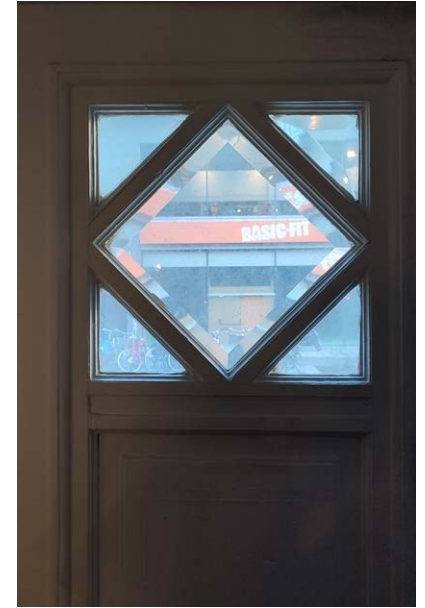
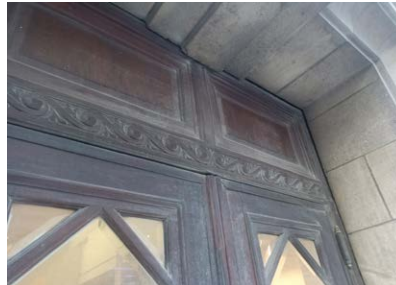
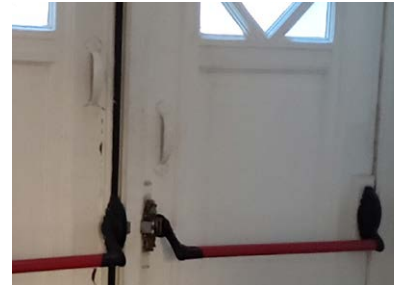
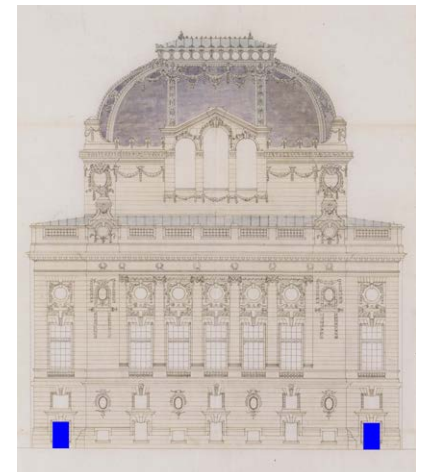
### pathologie

- paniekbetrag toegevoegd aan de binnenkant
- sommige glaspaneeltjes zijn vervangen door vlak ongeslepen enkel glas

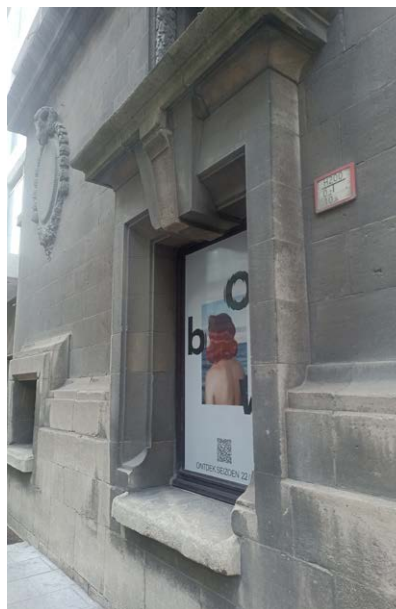
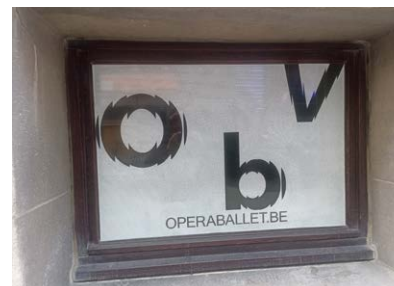
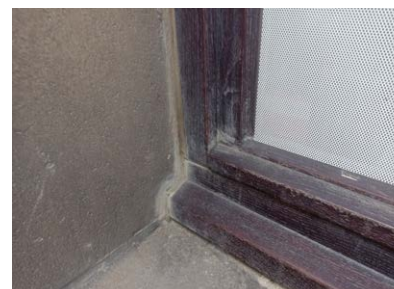
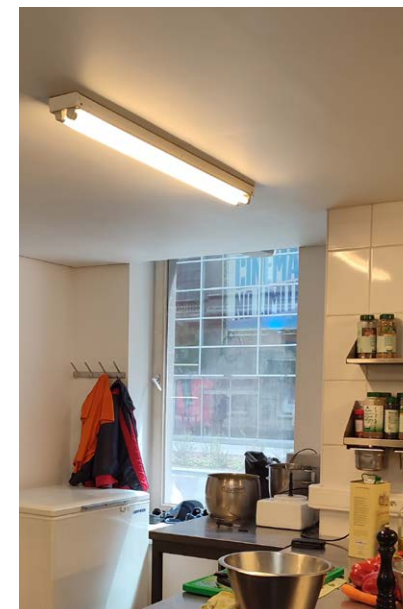
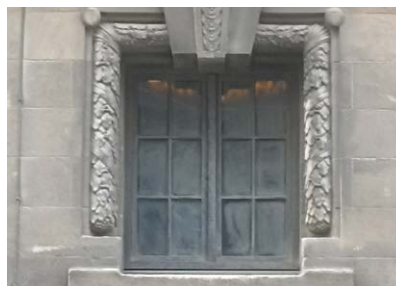
#### pathologie

- de originele roedeverdelingen op het gelijkvloers zijn verdwenen

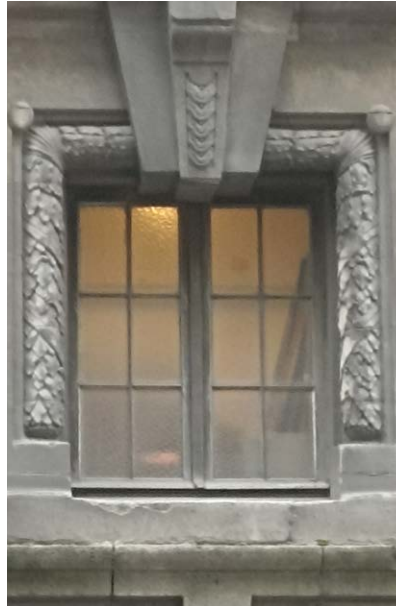
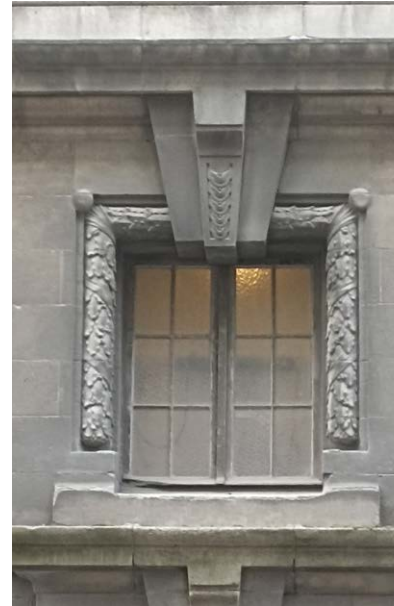
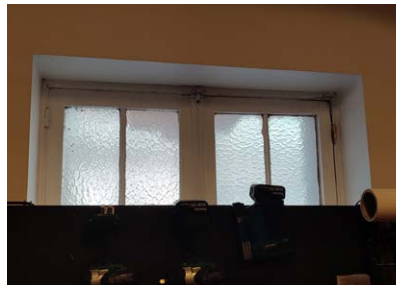
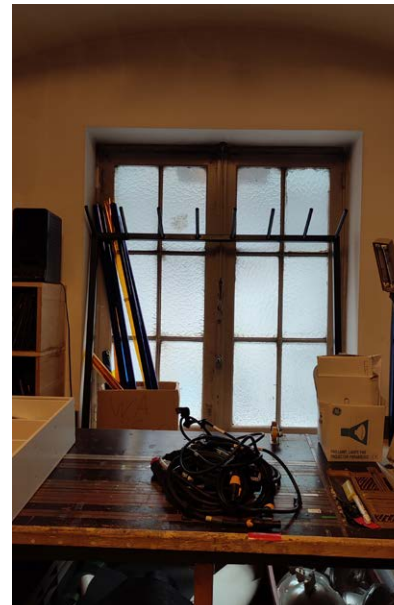
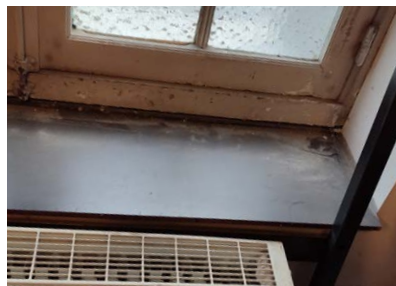
- een stuk van de steenlijst ontbreekt aan het rechterraam
- afwerkklagen in matige tot slechte staat

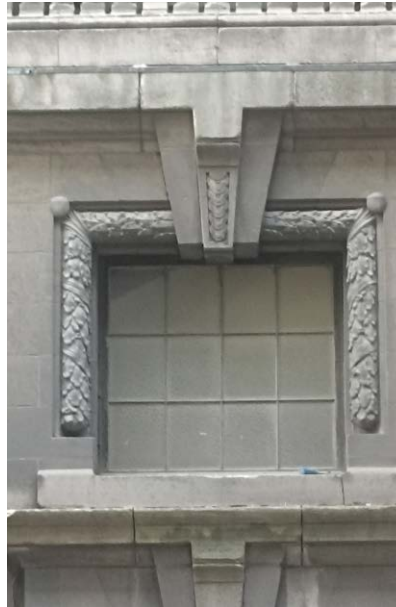
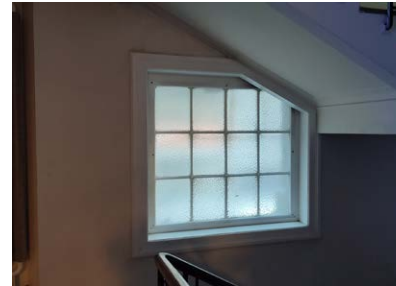
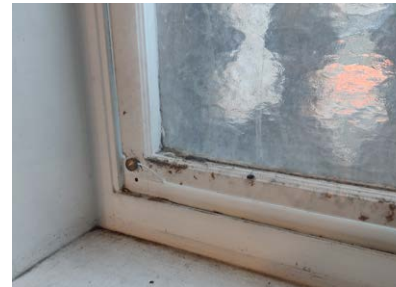
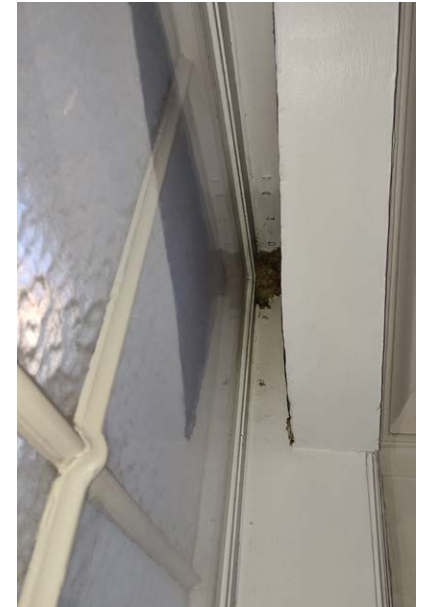
- achterzetbeglazing uit kunststof in de ramen geschroefd/genageld
- stofophoping tussen schrijnwerk en kunststof plaat
- afwerklagen in matige tot slechte staat

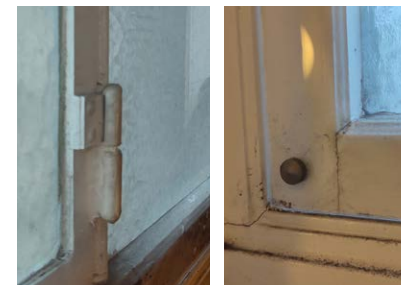
- in de traphallen: achterzetbeglazing uit kunststof in de ramen geschroefd/genageld (traphallen)
- in de loges: ondoorzichtige kunststofpanelen achter de ramen gezet d.m.v. glaslatten
- sommige glaspaneeltjes lijken vervangen want deze hebben een afwijkend reliëfpatroon
- afwerklagen in matige tot slechte staat

kunststofpaneel in traphallen

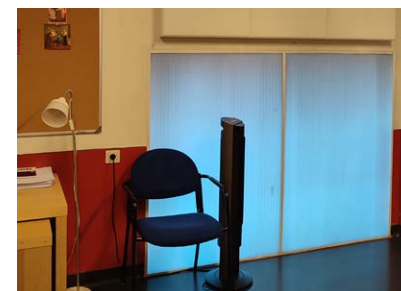
kunststofpaneel in artiestenloges

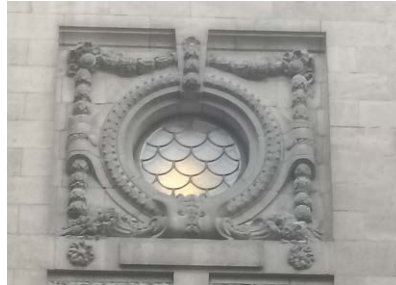
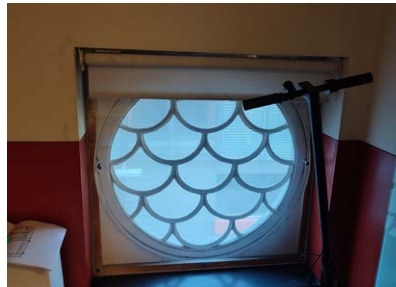
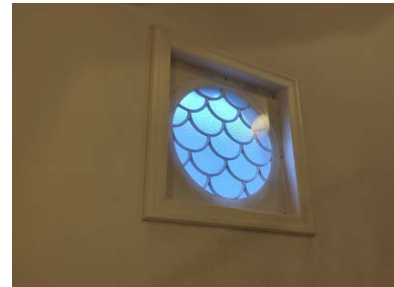
- achterzetbeglazing uit kunststof op een houten omkadering geschroefd/genageld
- stofophoping tussen schrijnwerk en kunststof plaat
- in de backstage ruimtes is de omlijsting weg

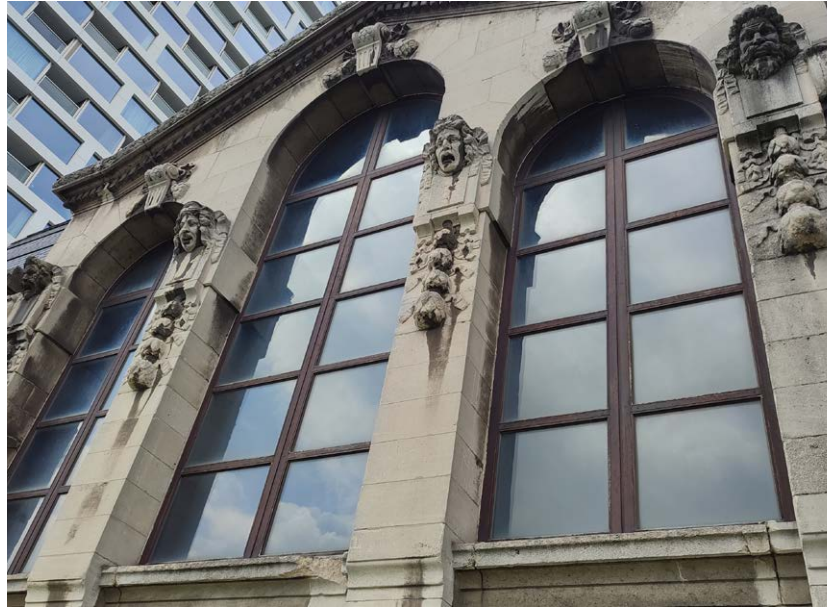
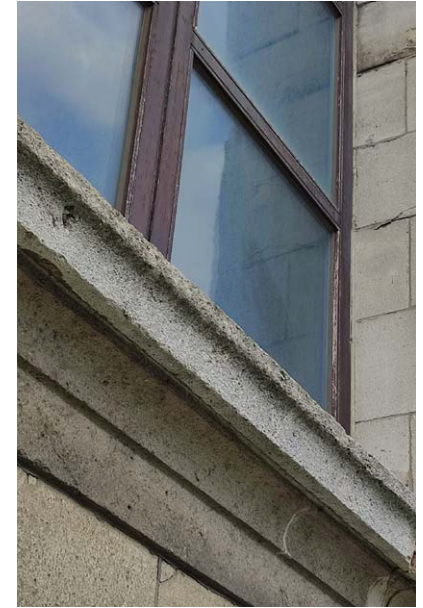
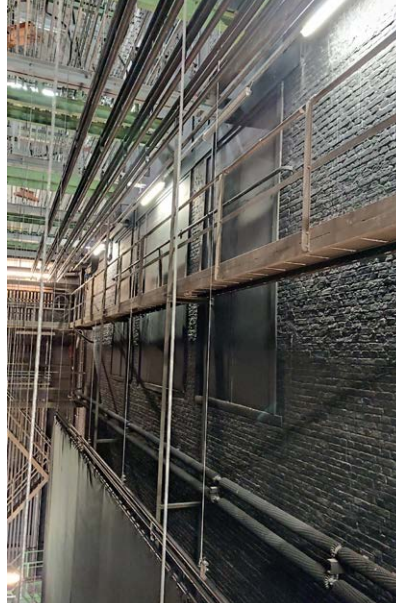
- binnenin afgewerkt met zwart geschilderde plaat, aangezien lichtinval in de toneeltoren niet gewenst is
- de roedeverdeling is gewijzigd t.o.v. de originele ramen
- afwerkklagen in matige tot slechte staat

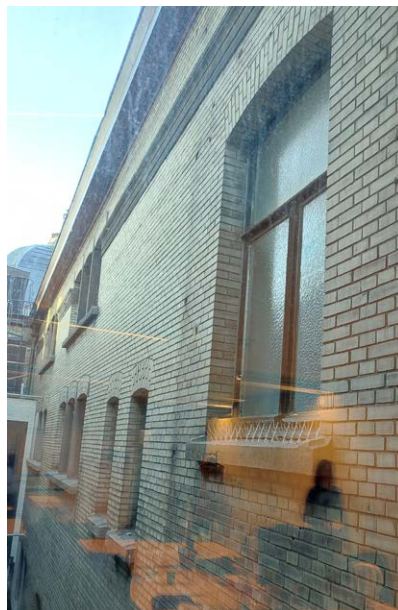
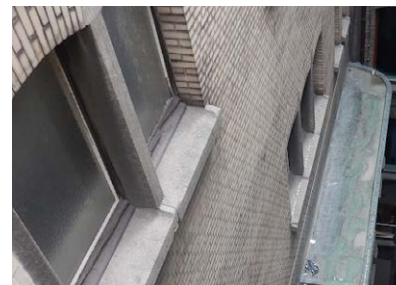
- ingerotte en ontbrekende water- en steenlijsten
- afwerklagen in slechte staat buiten, matige staat binnen
- plaatselijk is mastiek vervangen door witte kit, zowel bij bruin als wit geschilderde ramen
- in sommige toiletten is een verluchtingsrooster in het glas geplaatst
- gebroken ruiten, voornamelijk in de traphallen
- sommige ramen in de traphallen openen moeilijk of niet
- plaatselijk zijn raamdelen vervangen

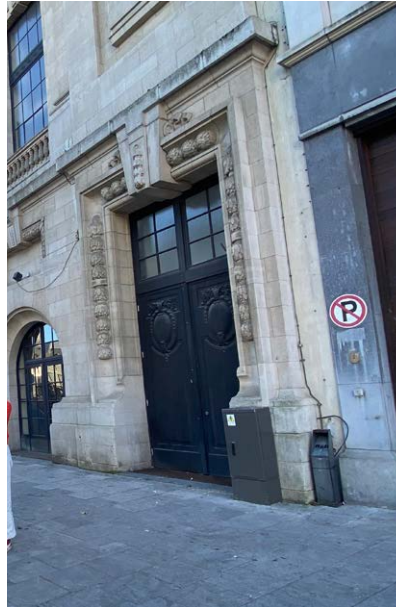
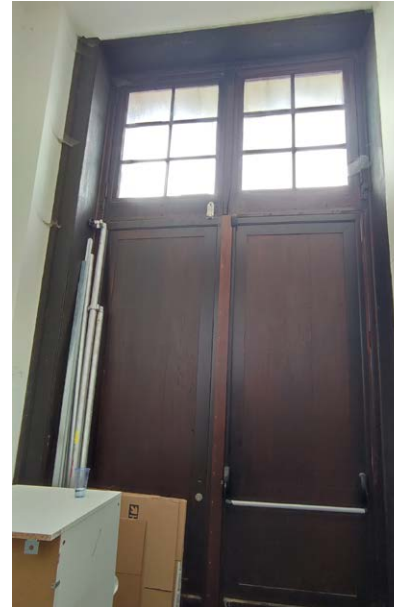
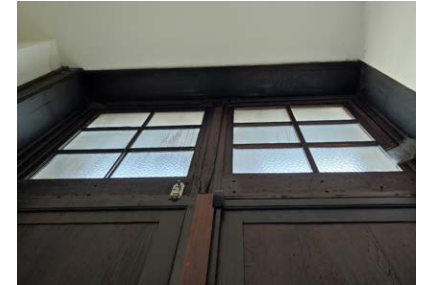
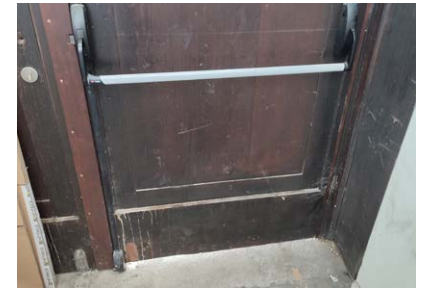
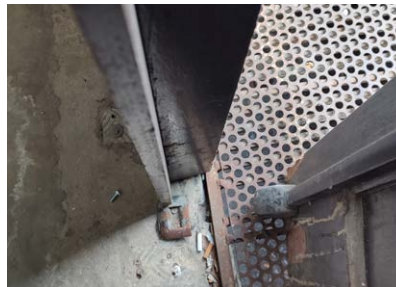
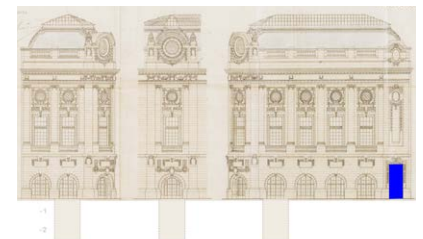
## **BUITENSCHRIJNWERK** **SCHERMENHUIS** POORT

- allerlei plaatselijke ingrepen: recent cilinderslot, paniekbeslag, schuifbeslag, deklatten, etc.
- houtwerk plaatselijk beschadigd
- afwerkklagen in goede tot matige staat

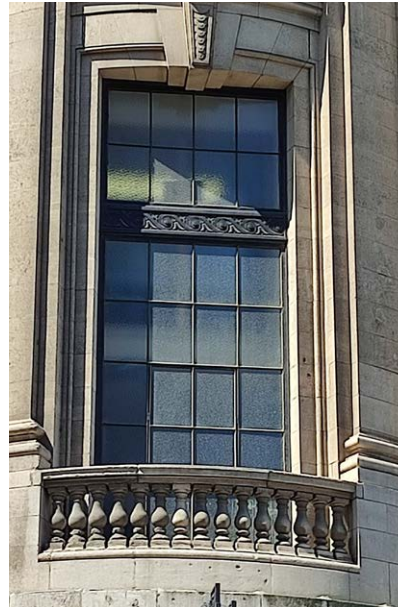
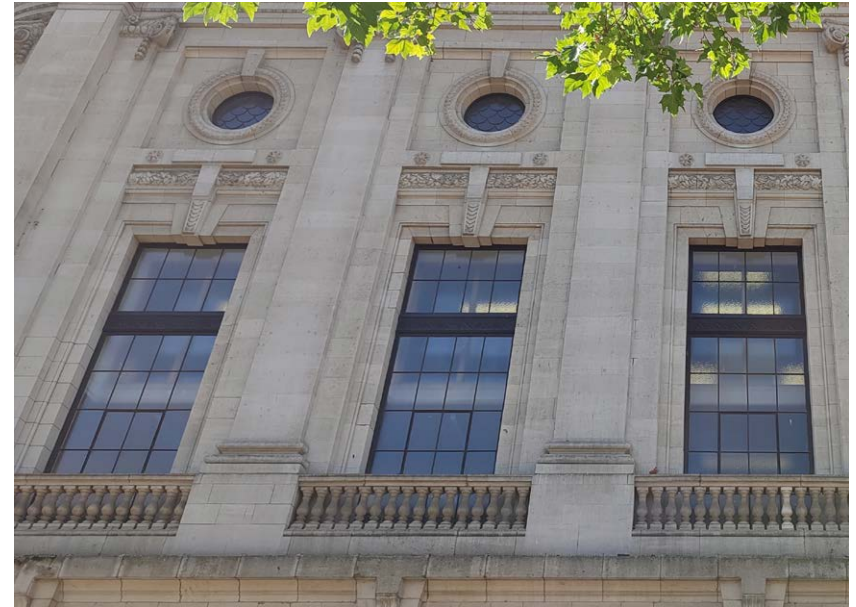
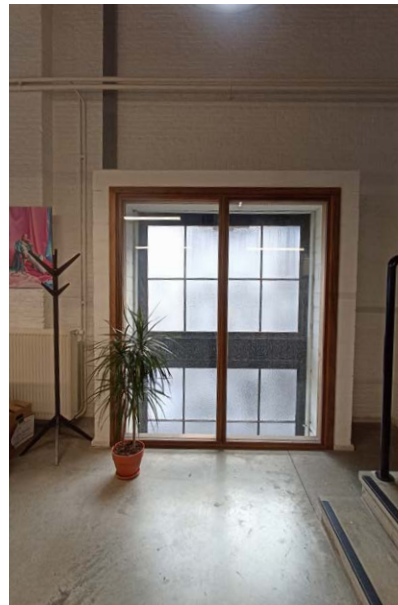
ramen op +3

- de recente vloerplaat tussen verdieping 2 en 3 is rondom de ramen gestort zodat deze visueel onderbroken zijn
- de klappen zijn dichtgekit en kunnen niet meer geopend worden
- op niveau 3 werd een nis rond de ramen gemetseld met achterzetramen in
- afwerklagen in matige tot slechte staat

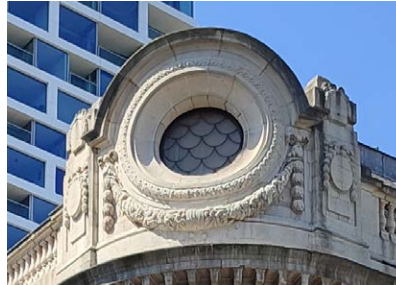
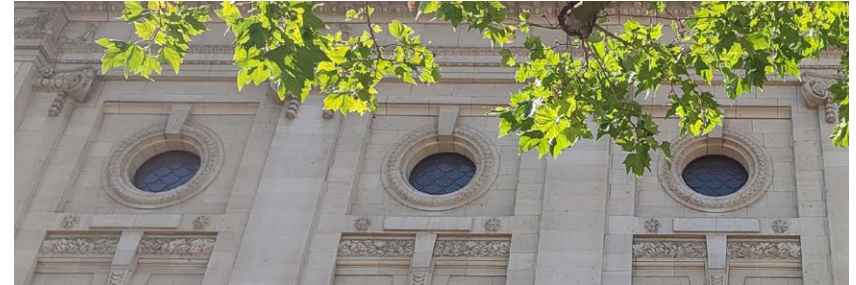
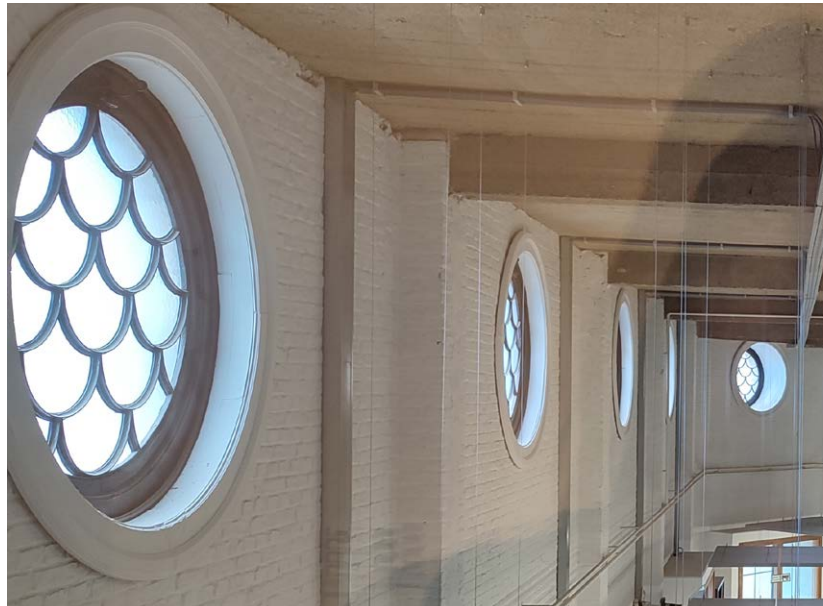
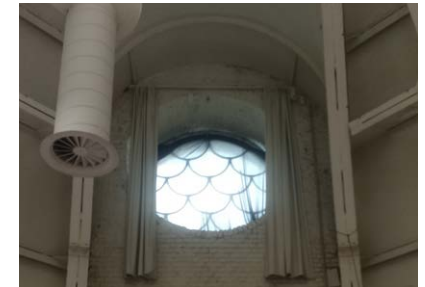
oculus zolderverdieping

- houten gebogen latwerk en/of schilderwerk van de omlijstingen begint los te komen

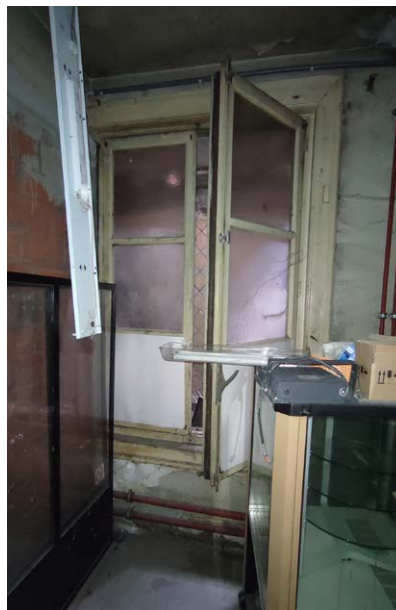
-1

- algemeen zeer vuil en stoffig
- plaatselijk ontbrekende ruitjes
- plaatselijk textiel gekleefd op het glas
- dichting op ruwbouw grotendeels uitgevallen
- plaatselijk vervangen hang- en sluitwerk
- afwerkingslagen in matige staat

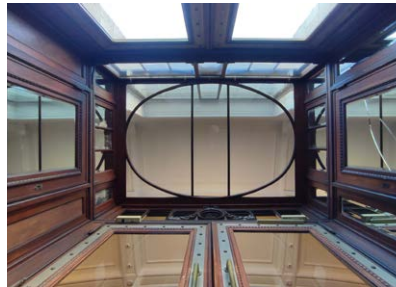
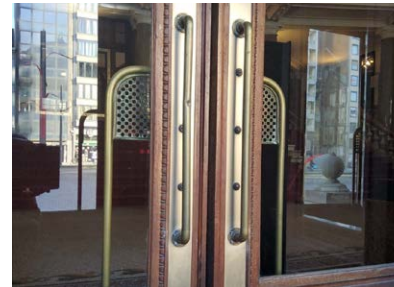
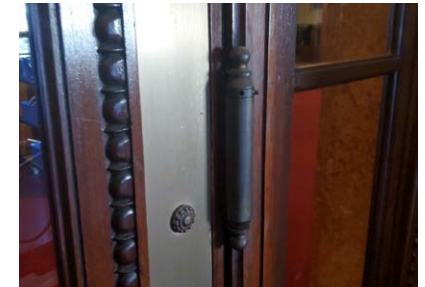
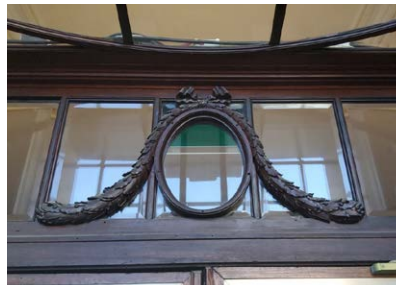
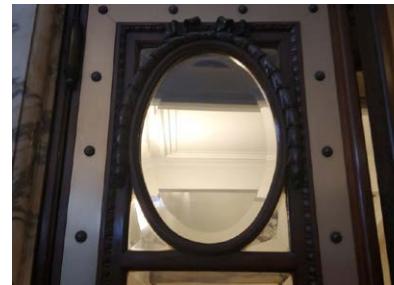
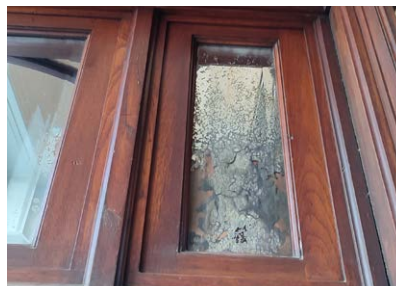
- in de inkomssassen in de vestibule: plaatselijke oxidatie van de spiegels

plaatselijk geoxideerde spiegels

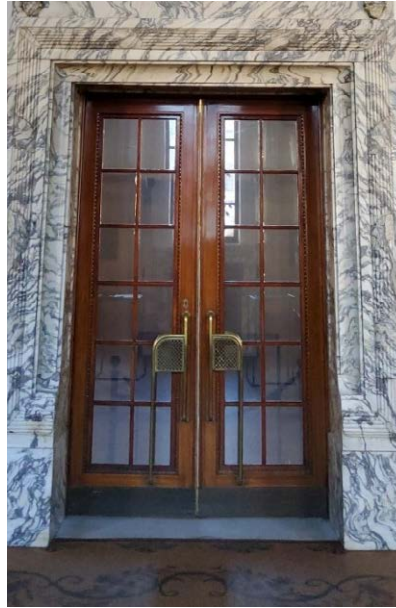
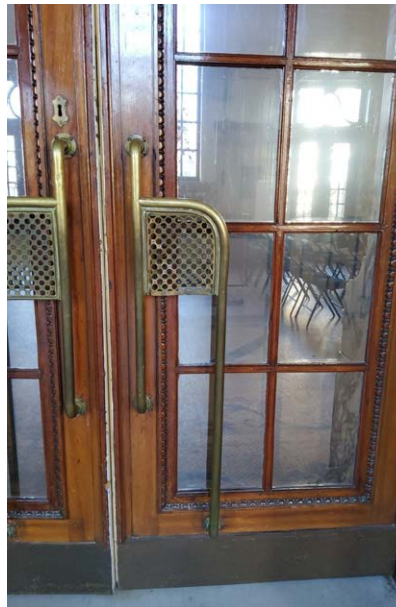
- recente brandschermen op de deuren van de traphal

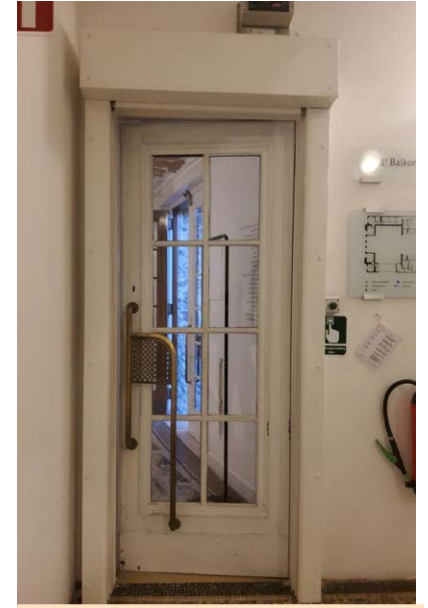
deur vanuit de traphal heeft geen decoratief houtsnijwerk

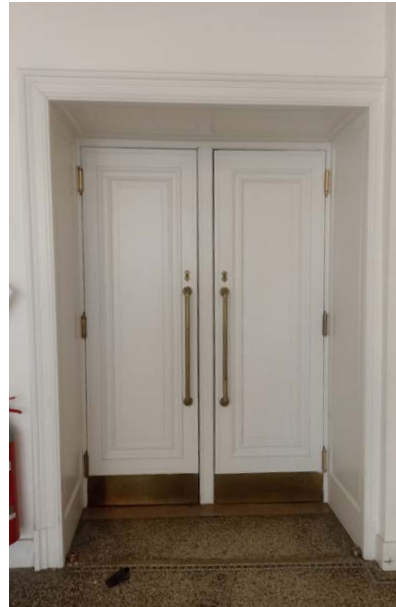
- weinig/geen ingrepen deuren rond de wandelgangen
- plaatselijk deurlijsten vervangen door recente lijsten
- op veel plaatsen sluitwerk vervangen door recente klinken en sloten
- één van de logedeuren is in de lengterichting gebarsten

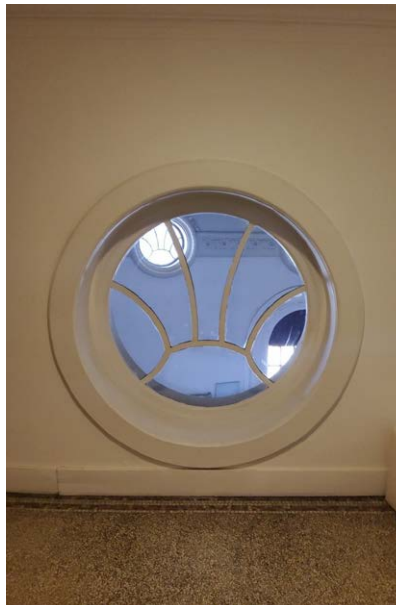
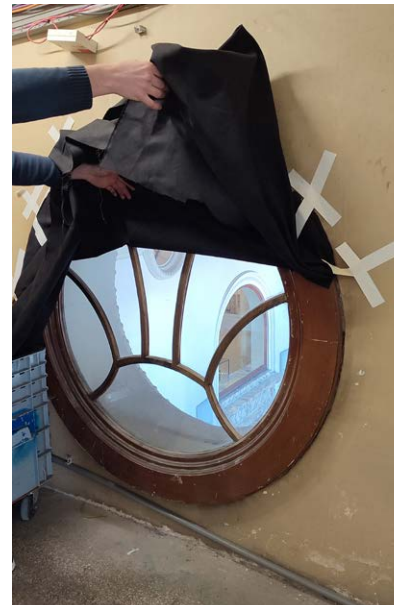
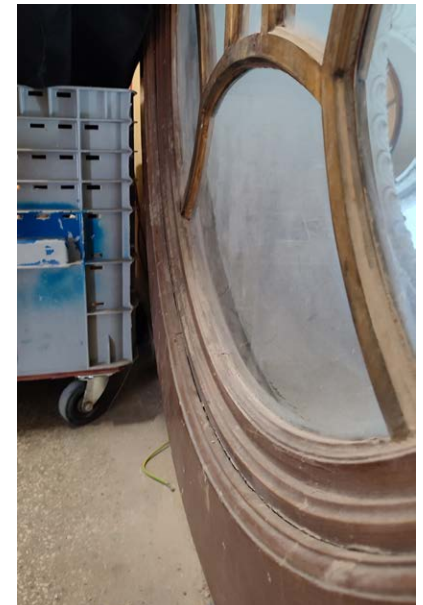
- venster in het zichtkotje aan de noordkant is niet meer stevig bevestigd en afgeplakt

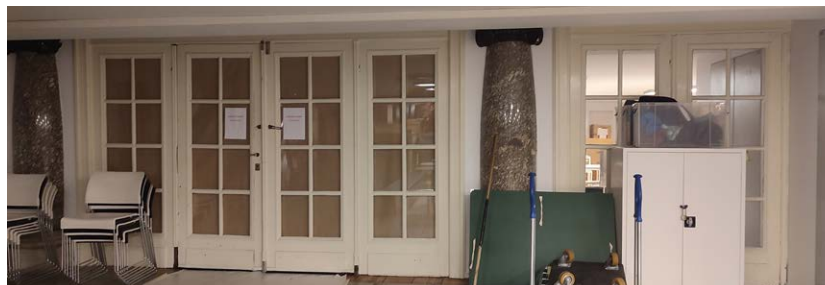
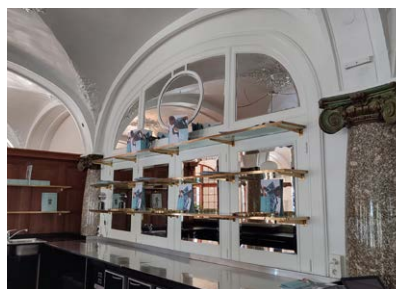
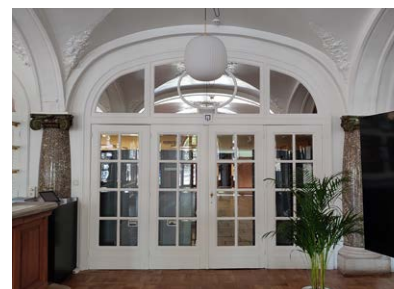
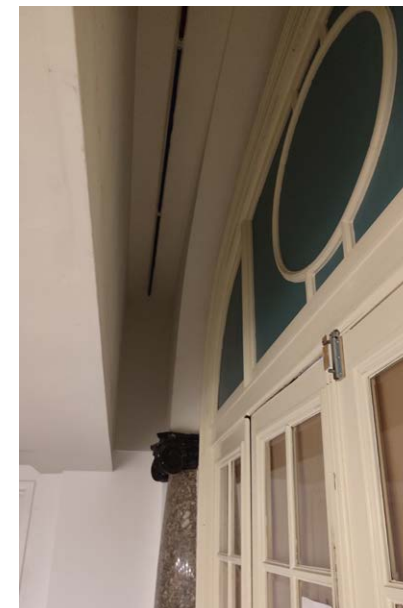
- de lage verdiepingshoogte van de nieuwbouw zorgt ervoor dat het bovenlicht van deze deuren verborgen zit
- er ontbreekt onderaan houtwerk aan de slaglatten (kant van de nieuwbouw)
- recente scharnieren en deurkrukken

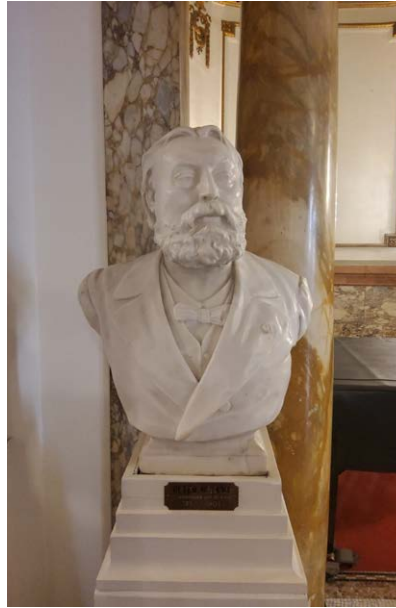
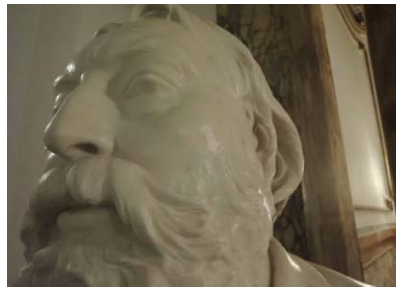
MoWa 2013

- het beeld is 'geherkristalliseerd'/hersteld met een onnatuurlijke glanzende schijn als gevolg
- de sokkel is wit overschilderd
