# Geïntegreerd beheersplan Parkbegraafplaats Schoonselhof Antwerpen: BIJLAGE 2: Actualisatie inventarisatie Kasteel

| <b>Datum eindrapport: 31/08/2023</b> | |

## Bijlage 2: Actualisatie Kasteel

### 1. GEVELS: Beschrijving huidige toestand – actualisatie

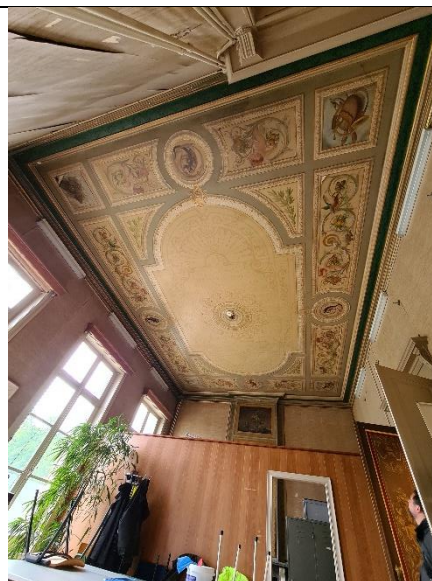
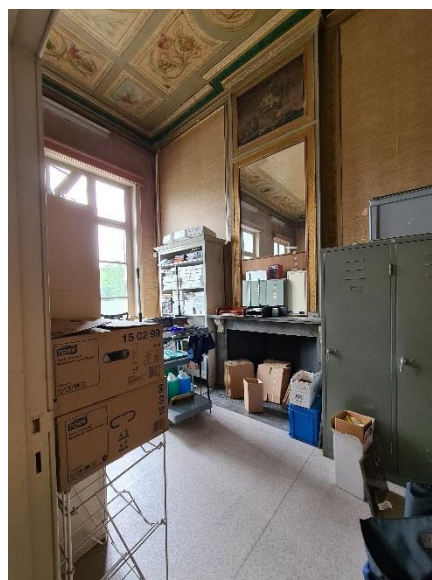
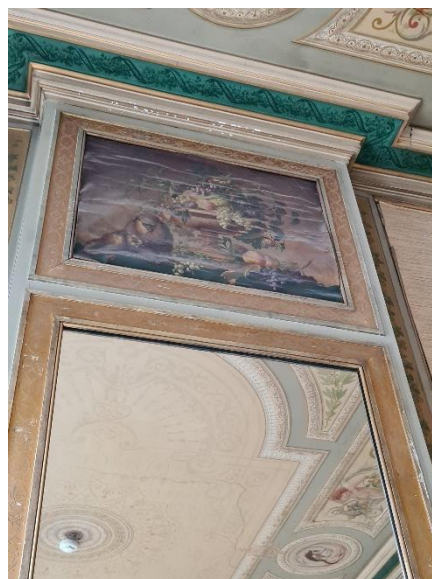
In het verleden ingericht als 'bureel der klerken'. De toenmalige scheidingswand werd weggenomen.

Een andere scheidingswand werd geplaatst, als bergruimte achter de keuken

Schilderij boven de schouw is in slechte staat.

Schilderingen schilferen hier en daar af

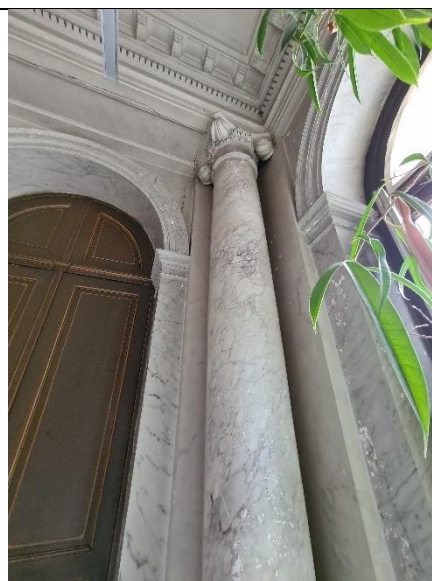
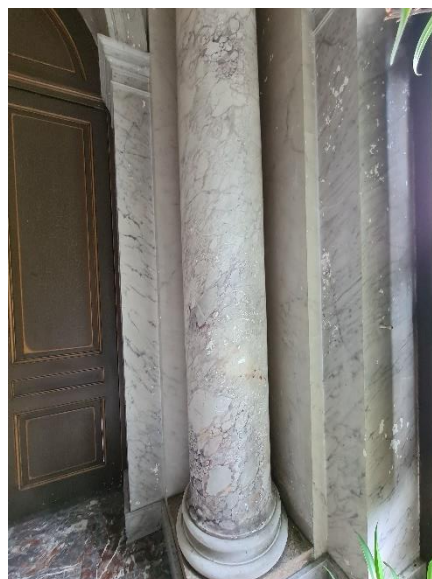
Verf bladdert af van de zuilen

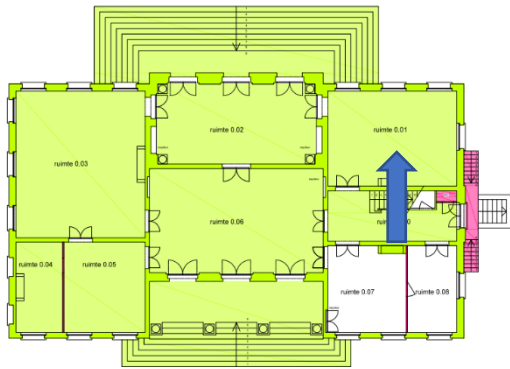
### Ruimte 0.00: Trappenhall

Bedekt met linoleum (in slechte staat), sporen van vochtinsijpeling (dak)

Bovenste verdieping: sterke vochtinsijpeling via ramen en dak: dit brengt veel schade toe aan de bestaande vloeren)

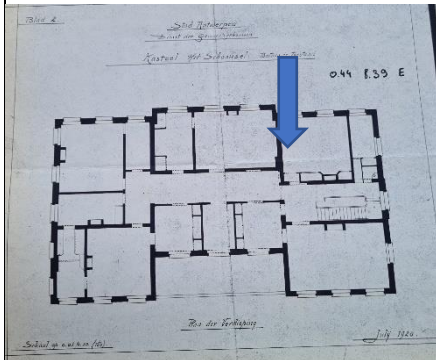
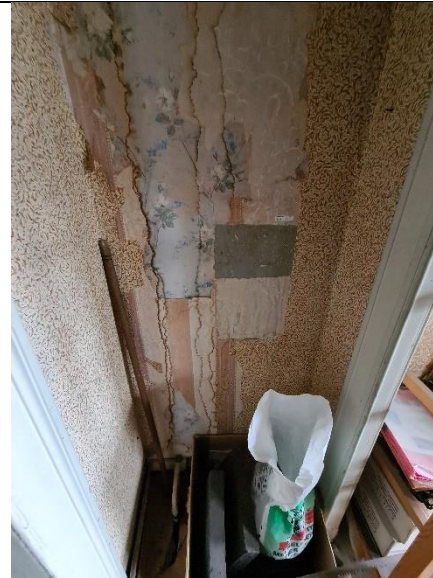
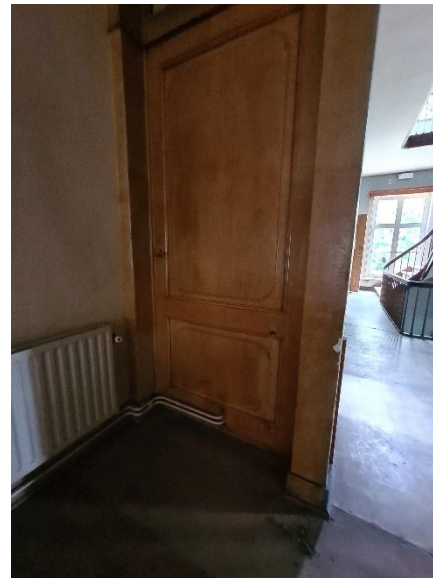
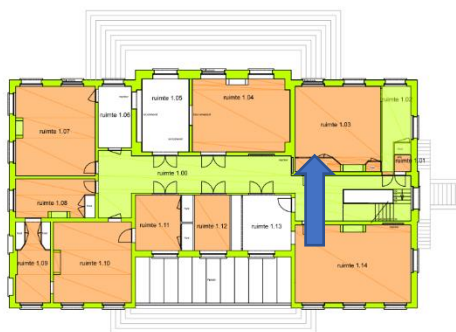
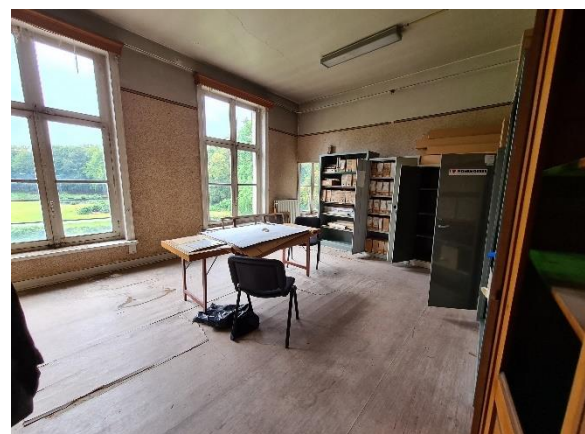
Ruimte 1.03: kamer met ingemaakte kasten.  
Vandaag archiefruimte

Vreemde situatie: toegang tot de kamer  
verloopt via de ingemaakte kast. Een andere  
toegangsdeur werd dichtgemaakt om deze kast

te kunnen realiseren. De buizen van de verwarming lopen door deze deur.

Plafond is ingezakt: gevaarlijke en onstabiele situatie. Deze ruimte is niet geschikt om nog te gebruiken als archief- of opslagruimte.

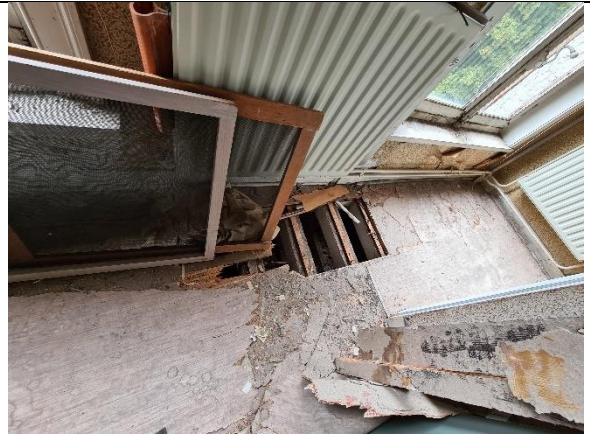
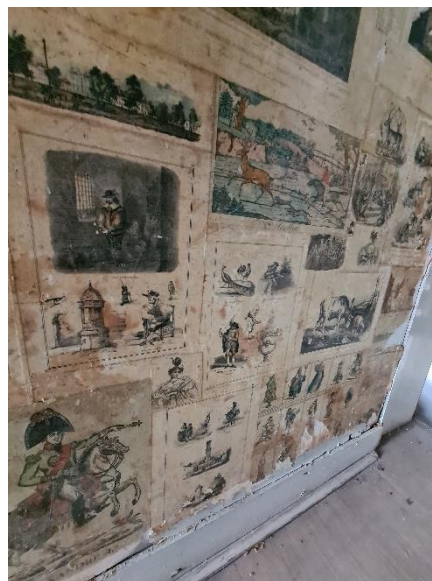
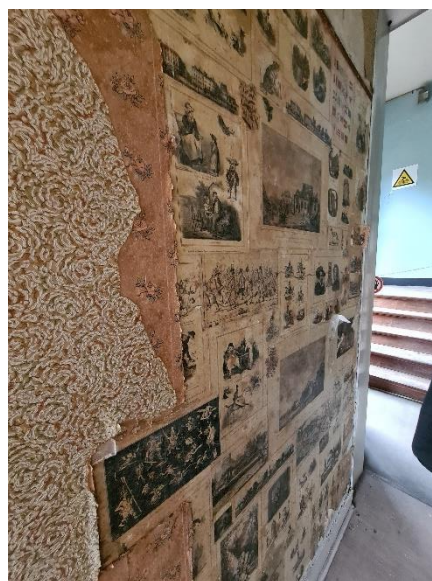
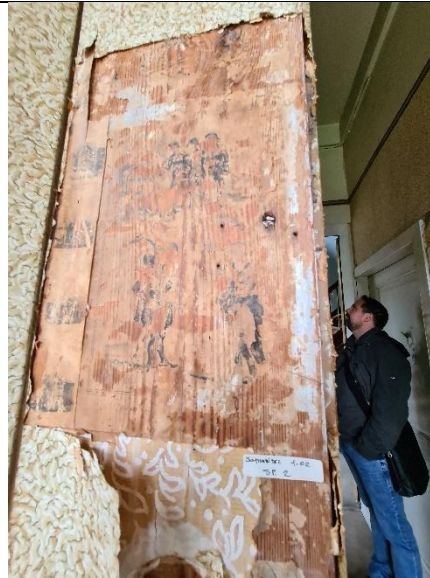
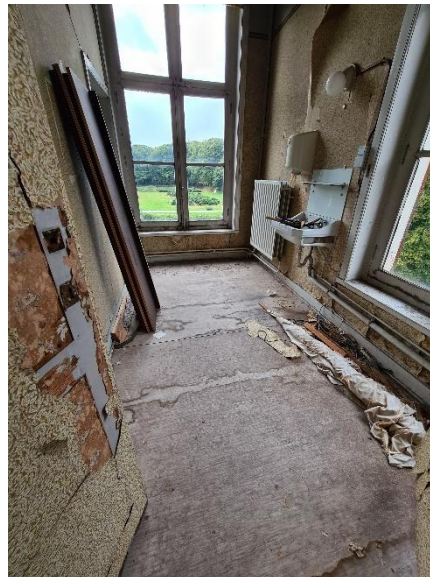
Ruimte 1.01 en ruimte 1.02: voormalige  
badkamer

In de doorgang naar de (voormalige) badkamer werden bij het verwijderen van het papier prenten gevonden (herkomst onder meer uit oude 19<sup>de</sup>-eeuwse weekbladen zoals *Le patriote illustré* en *De Belgische illustratie*).

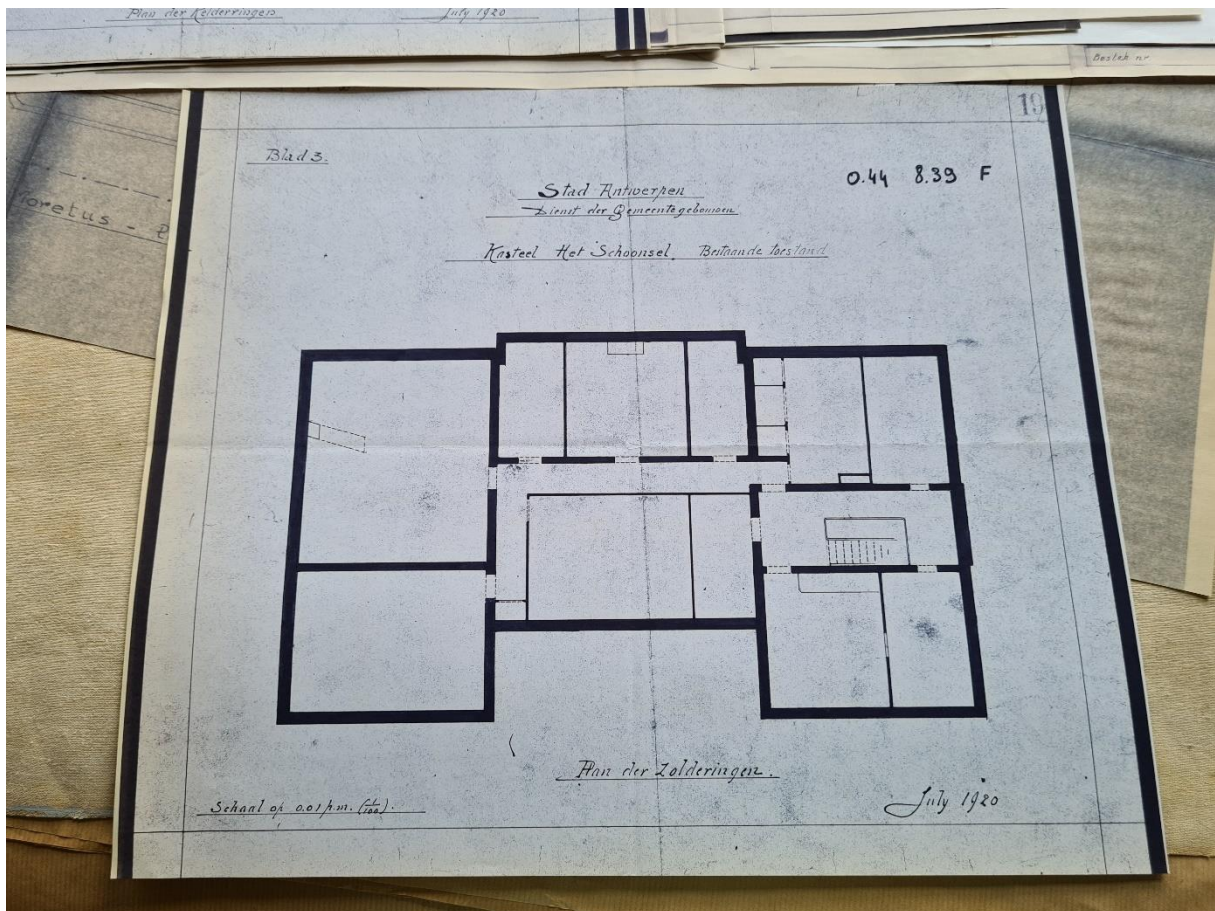
Plan uit 1920

Hier werd recent (tijdens regen) erg veel waterinsijpeling en daaruit volgende vochtschade vastgesteld. Deze compromitteert ernstig de houten structuren van het kasteel (dakgebinte en vloerwerk). Er zijn overal sporen van ongedierte (vooral vogels) te vinden, in de vorm van nestmateriaal en uitwerpselen. Deze hebben zich dus duidelijk via diverse glasbreuken en openingen in het dak een toegang weten te verschaffen tot de zolders van het kasteel.

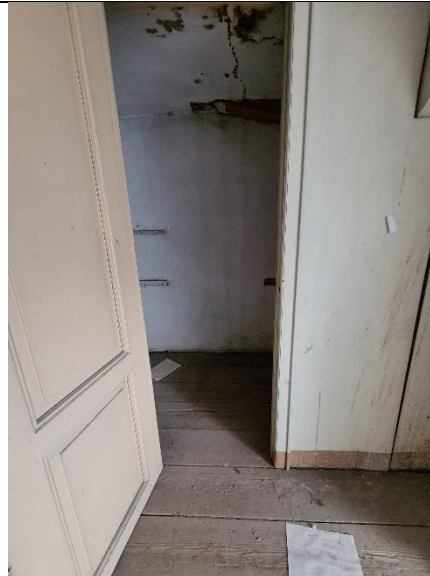
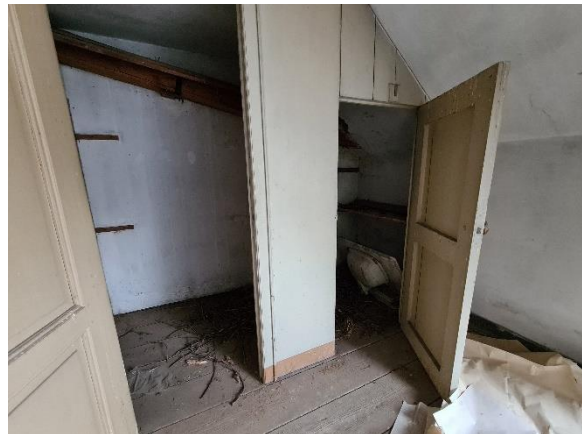
Ruimte 2.08 (gang)

Ernstige vochtschade in plafond (deels ingestort)

Uitwerpselen van ongedierte

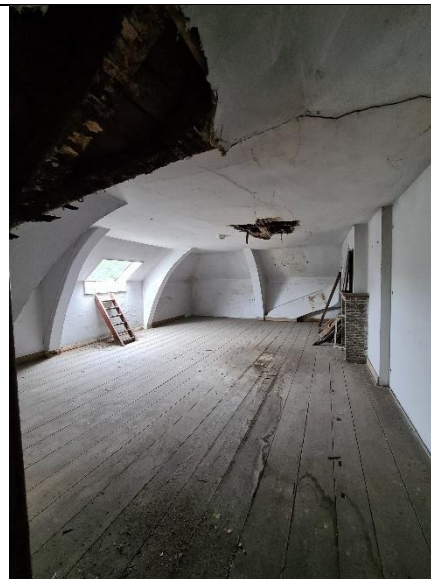
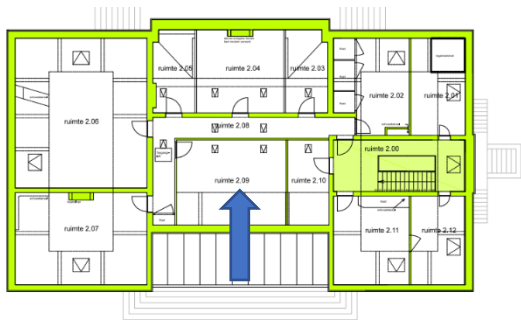
## Ruimte 2.09

Het verdient aanbeveling deze ruimte niet te betreden zonder beschermkledij, omwille van het zeer reële en dreigende gevaar van het inzakkend plafond. Het volledige plafond vertoont ernstige barsten en breuken, en het onderliggende houtwerk is in zeer slechte staat
