# TRANSVAAL

## BEHEERSPLAN BURGERWONING IN ECLECTISCHE STIJL

door architect Manon Coppens  
i.s.m. Els Vernimmen

Burgerhuis in eclectische stijl - Bilmeyer en Van Riel  
Transvaalstraat 51  
2600 Berchem

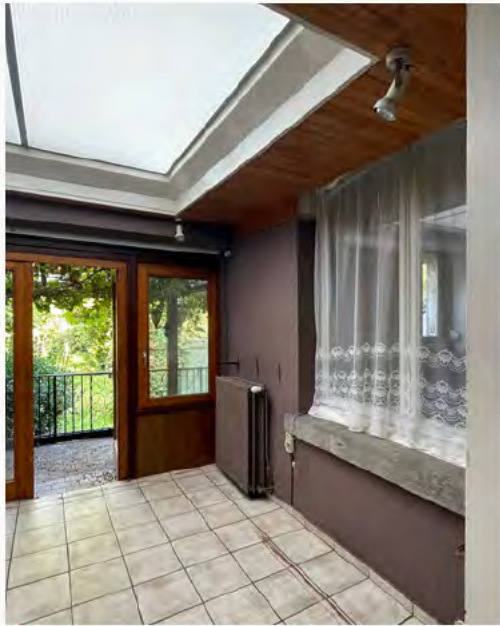
**+00.05 (nieuwe veranda):**  
recente binnenaafwerkingen op originele buitenwanden

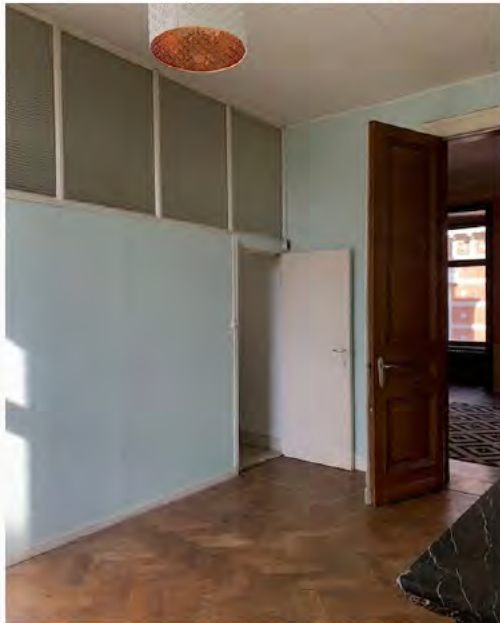
**+01.06** nieuwe scheidingswand die de ruimte onlogisch indeelt; storende wand- en plafondaafwerkingen

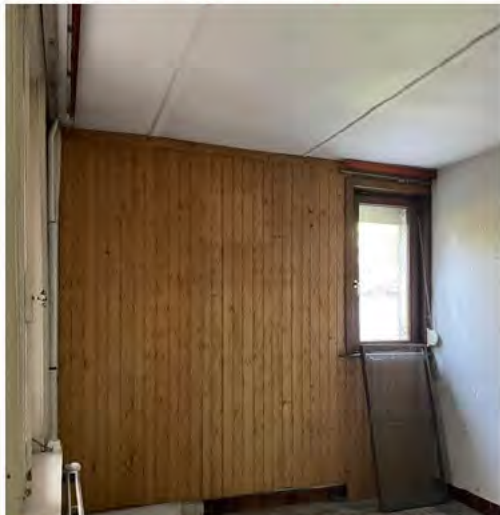
**+00.06** bouwspoor achter recente planchetten; originele afwerkingen mogelijks aanwezig achter verlaagd plafond
