BEHEERSPLAN ONROEREND ERFGOED

Dorpskern Haringe

Ligging: Stad: Poperinge
Deelgemeente: Roesbrugge – Haringe
Straat: Haringeplein / Haringestraat

Beschermd als dorpsgezicht sinds 16-07-1993

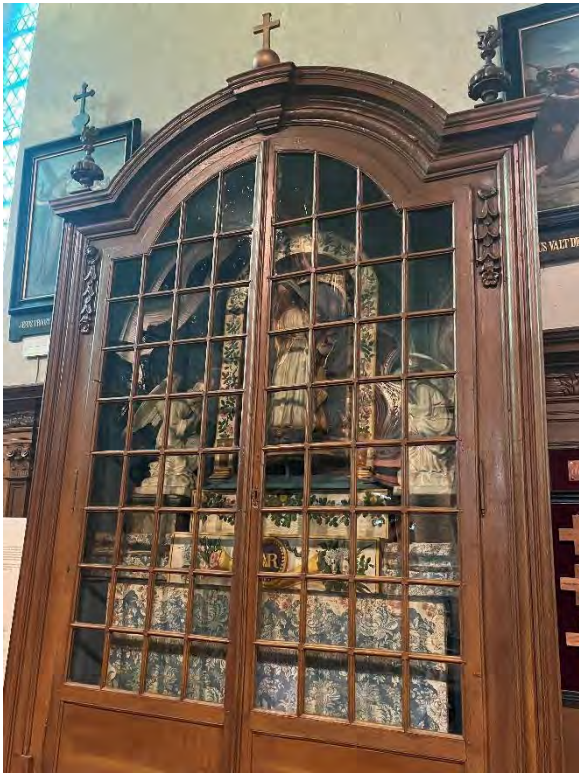
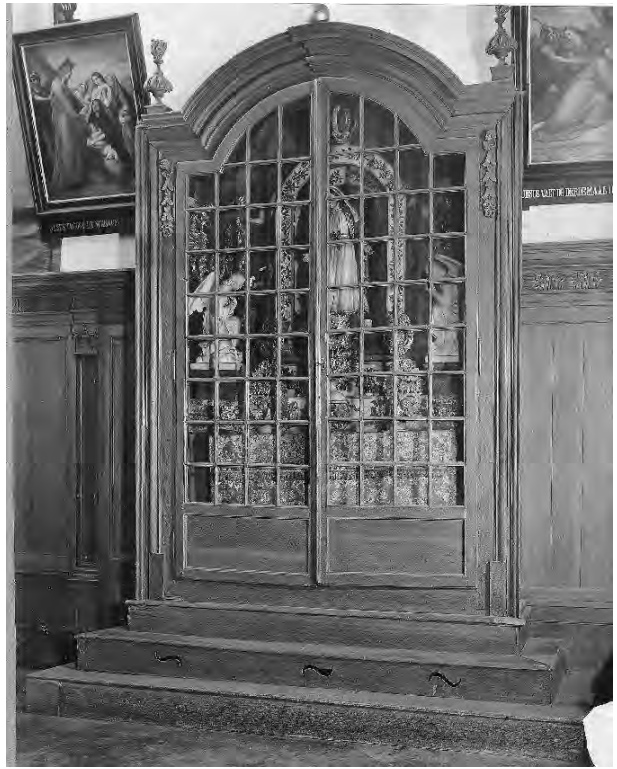
Foto links: Kast in zuidelijke zijbeuk, deel uitmakend van lambrisering (eik), met daarin voorstelling van het H. Graf met O.-L.-Vrouw, de H. Johannes en Maria Magdalena (1725). **Erfgoedelement**
Foto rechts: digitaal fotoarchief KIK IRPA – object nr. 58637 – foto van 1944

We merken op dat in de huidige opstelling (links) de 2 linkse beelden niet dezelfde zijn zoals de foto rechts van 1944.

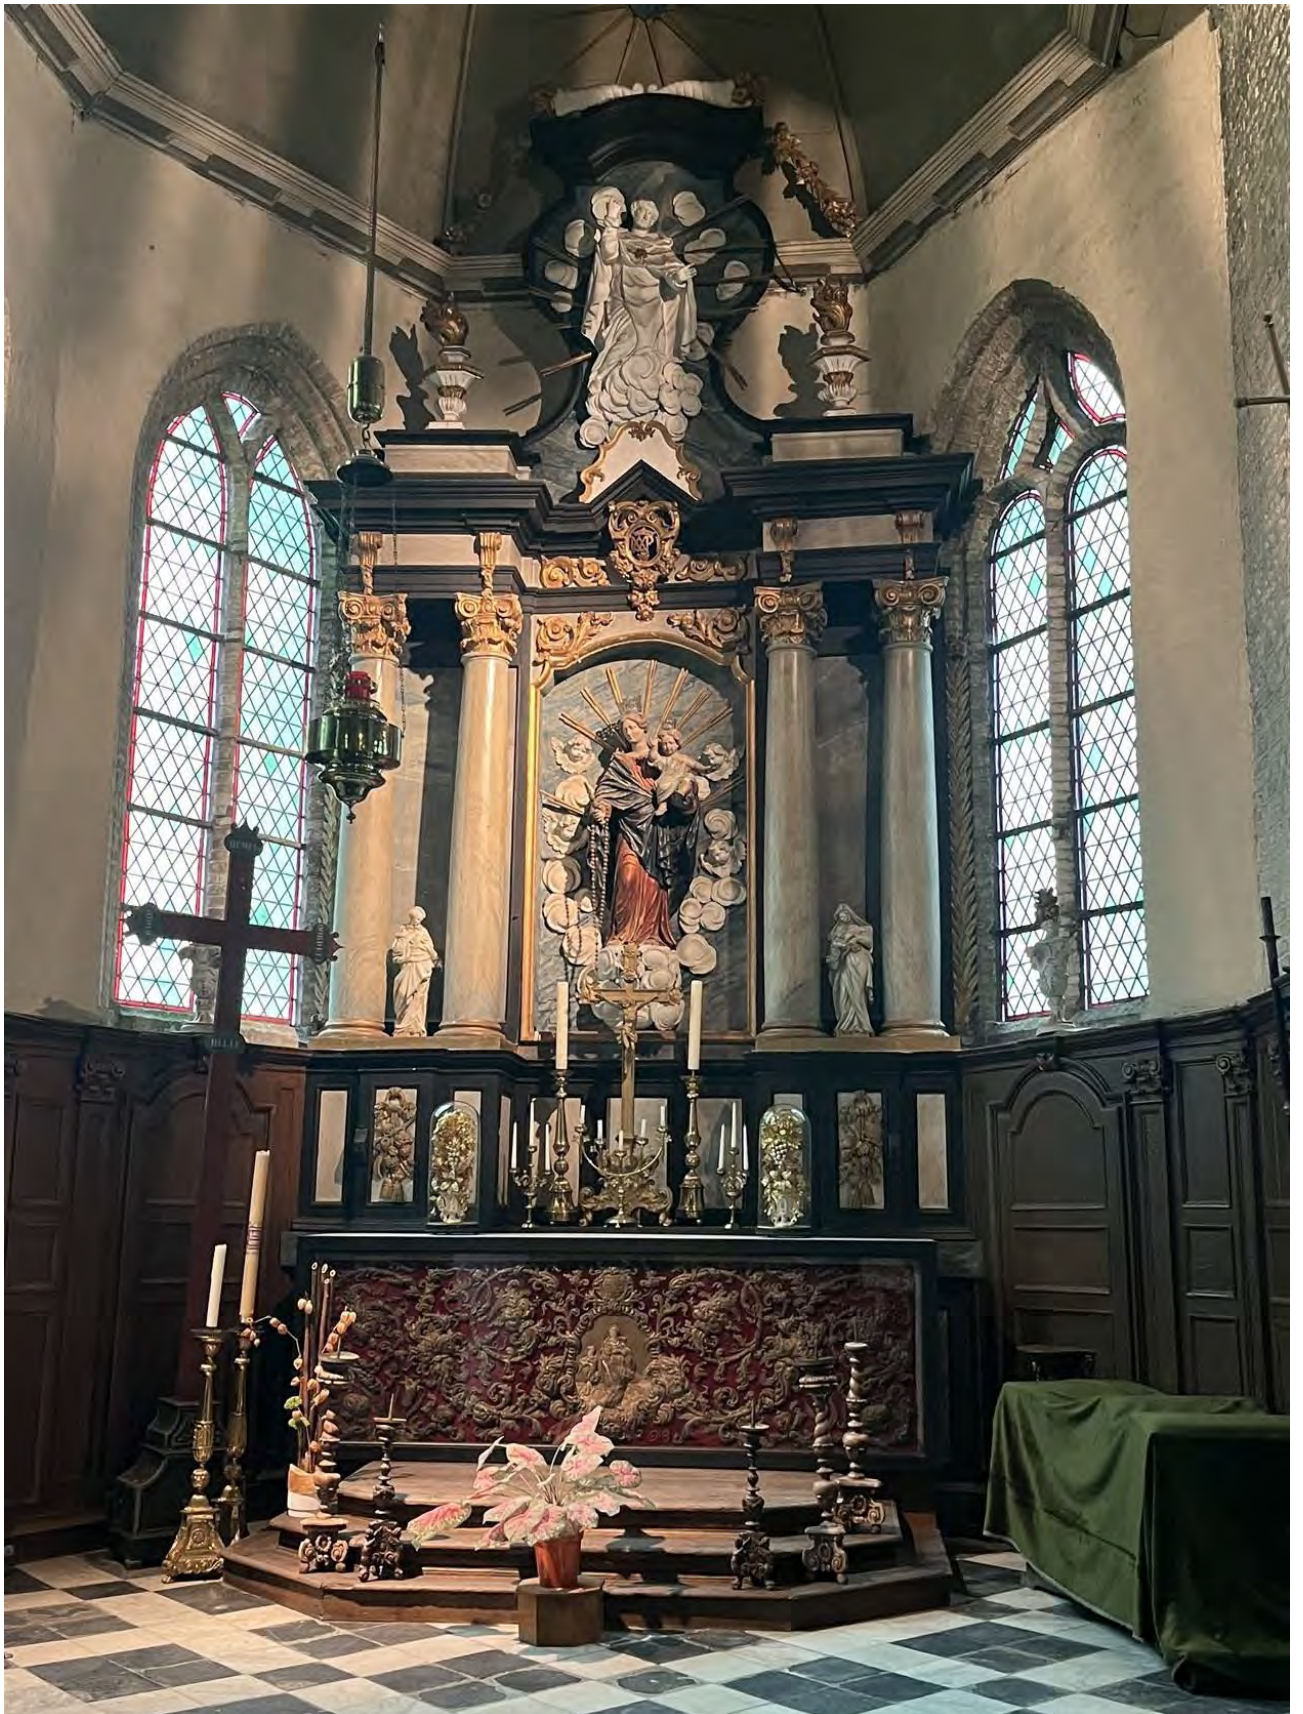
In het noordelijk koor: altaar van Onze-Lieve-Vrouw van de Rozenkrans (hout), circa 1700, met bovenaan beeld van de H. Dominicus Guzman, wijzend naar de vergulde ster die het heelal bekroont.

De aantrede bestaat uit niet – gevernist naaldhout.

Onderaan rood fluwelen antependium (zie p. 53).

Zuilen zijn voorzien van gele vernis. De vergulde basementen en kapitelen werden met bronzineverf overschilderd. Van een kapiteel zijn 2 acanthusbladeren afgekraakt.

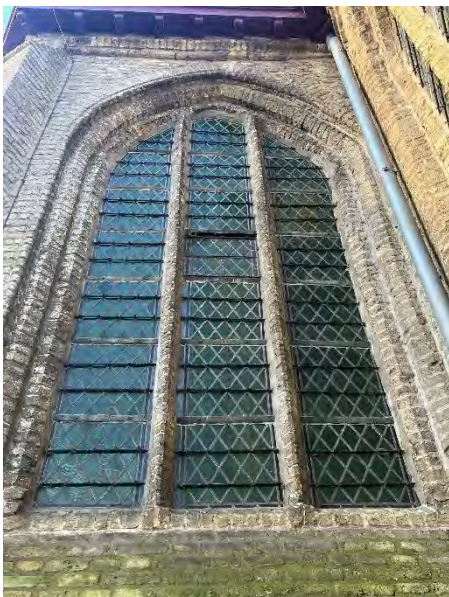
Foto links: raamopening aan noordzijde van het middenkoor. Het ontbrekende maaswerk is afwijkend tov de andere ramen. Sporen wijzen op afbraak van dit maaswerk.

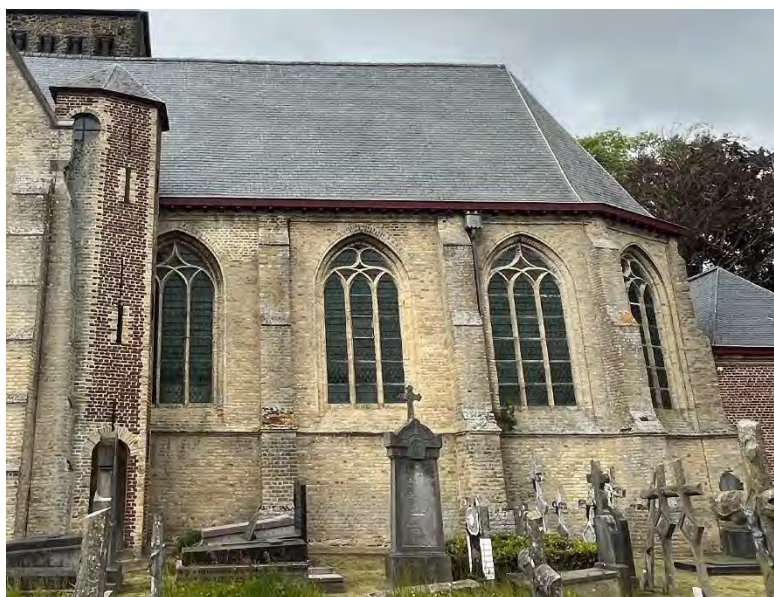
Foto rechts: Ramen aan zuidzijde van zuidelijk nevenkoor. We merken afwisselende vormen in het maaswerk.

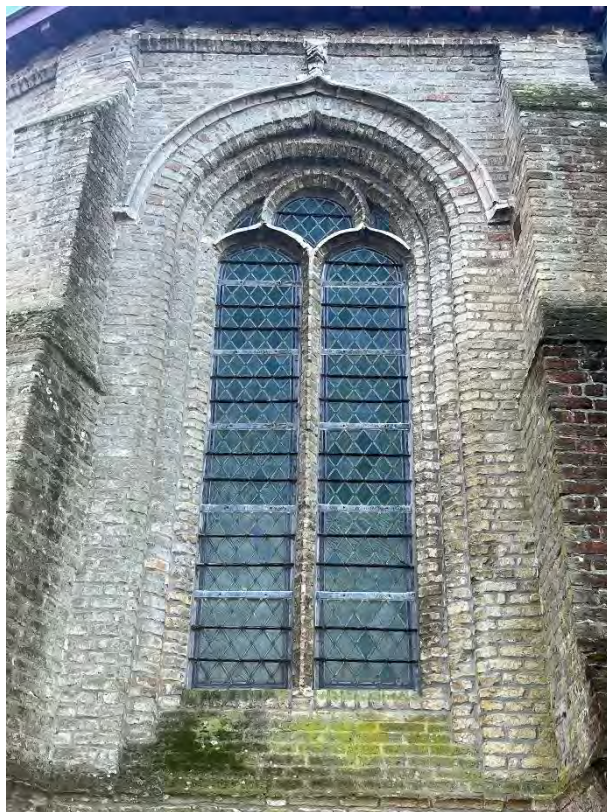
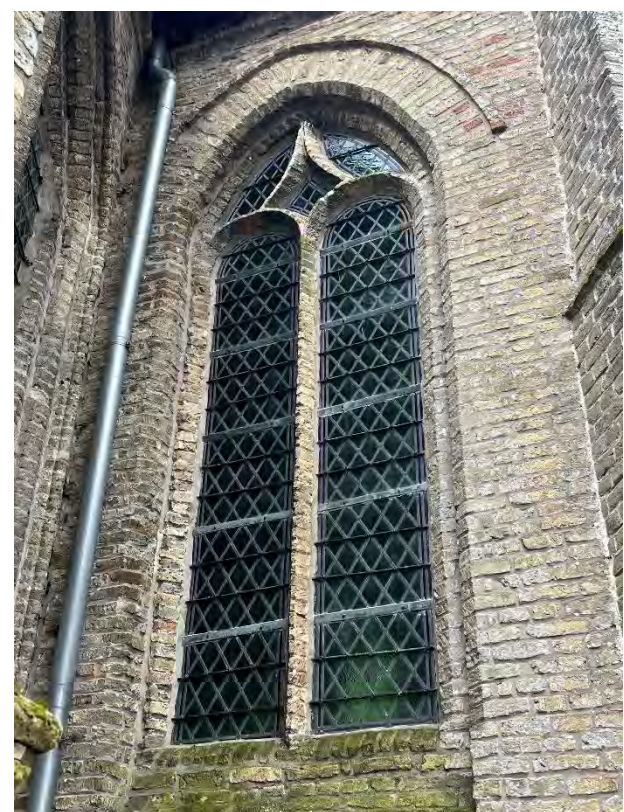
Foto's boven: Afwijkend maaswerk in de ramen van het noordelijk koor.

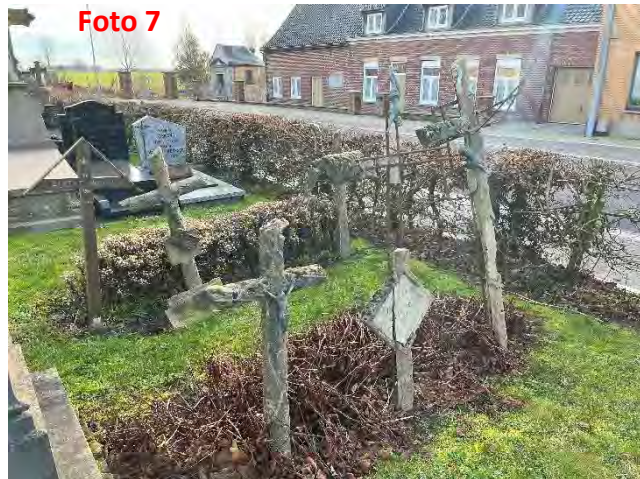
Foto 7

Aan noord -en oostzijde bevinden zich in hoofdzaak jongere grafzerken (foto's 1 tem 4), vaak in gepolierde natuursteen. De oudste graven bevinden zich ten zuidwesten van de kerk (zie foto's 8&9). Vaak hogere en rijkelijk versierde graven in blauwe hardsteen. Enkele grafkruisen in beton aan zuidzijde zijn ernstig beschadigd door roestend wapeningsijzer (foto 7).

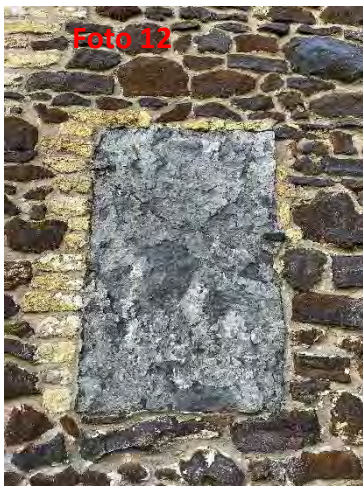
Foto 12

In de kerkgevels zijn historische grafplaten ingewerkt (foto's 10 tem 15) . Deze in de noordgevel waarschijnlijk de oudste, waarvan de afleesbaarheid is verdwenen door afschilferende Doornikse kalksteen (foto's 12&13).

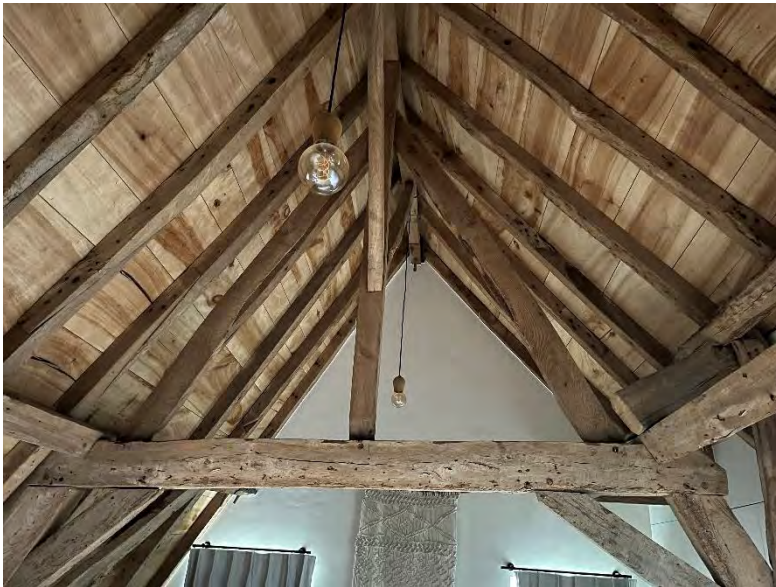
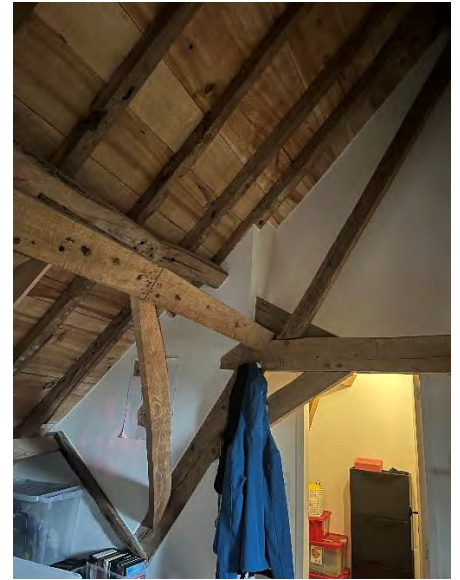
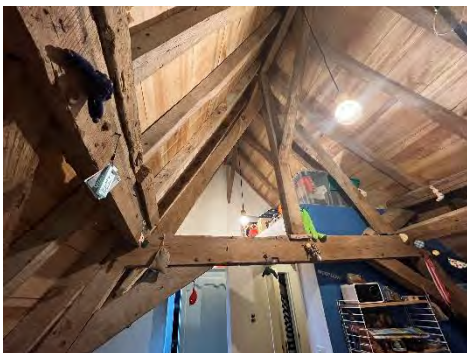
Foto's boven en links: oorspronkelijk (17^e eeuws?) dakgebinte. In restauratiefase 2013 voorzien van zichtbare onderdakbeboording in abeel.

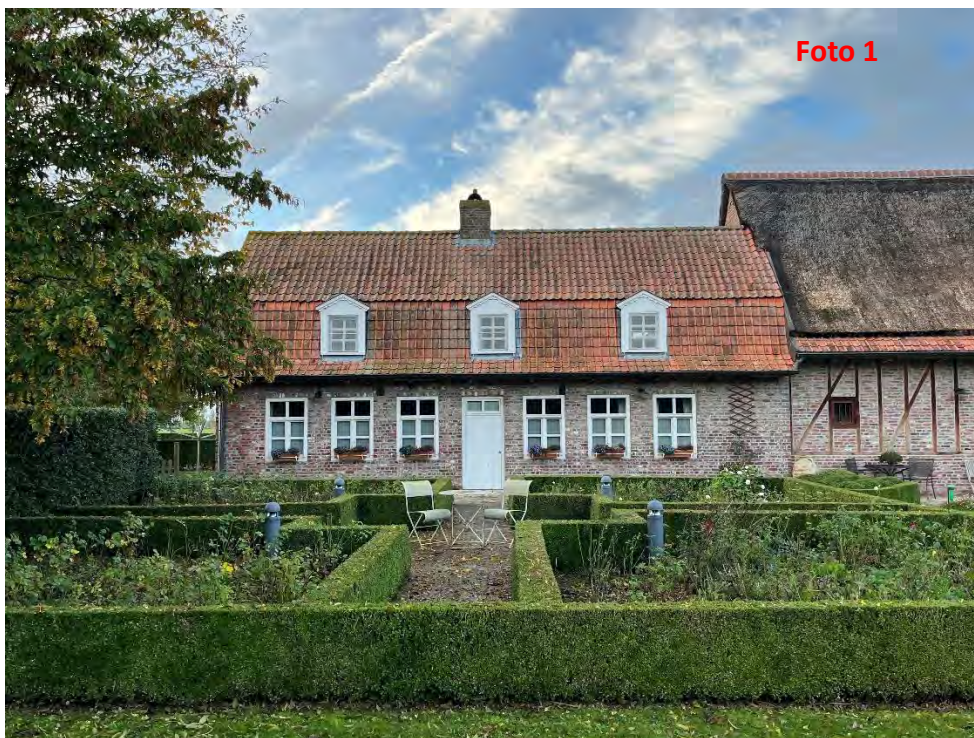
Foto boven: voorgevel voormalige woning

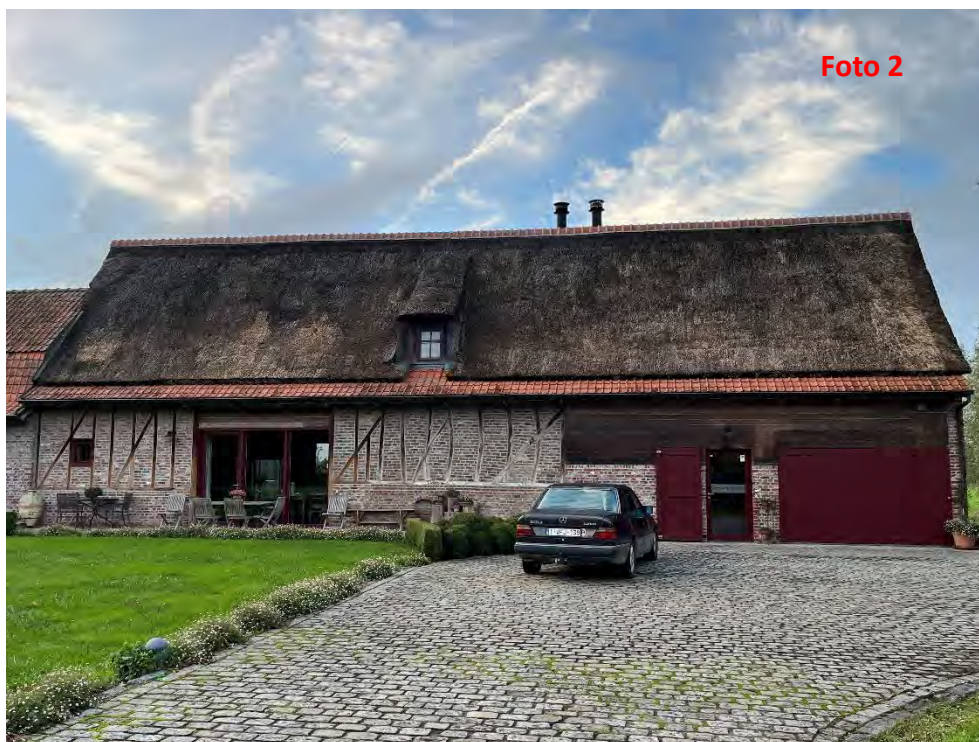
Foto boven: aangebouwde voormalige schuur tegen de woning

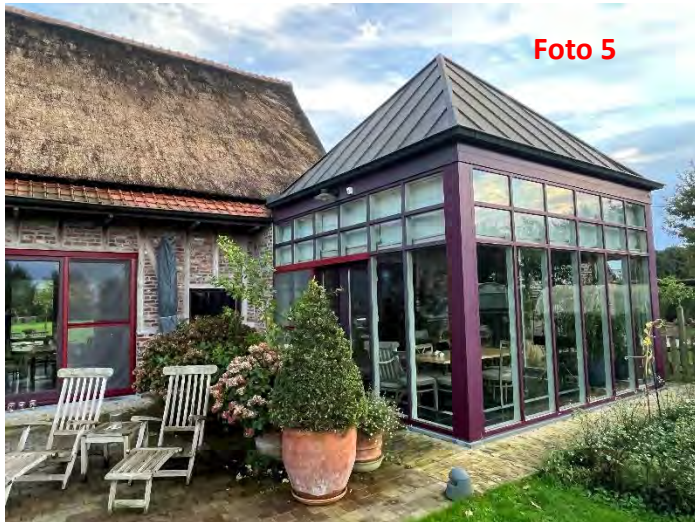
Foto 5

Aangebouwd volume aan achtergevel.

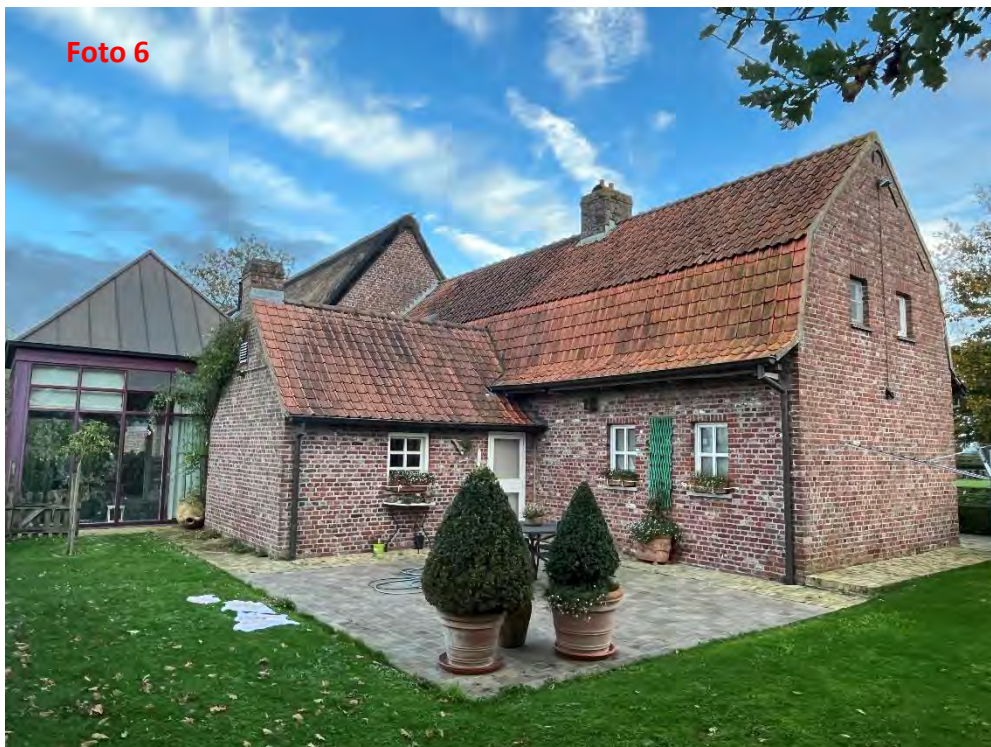
Foto 6

Achtergevel
voormalige woning,
met haaks
aangebouwd
volume.

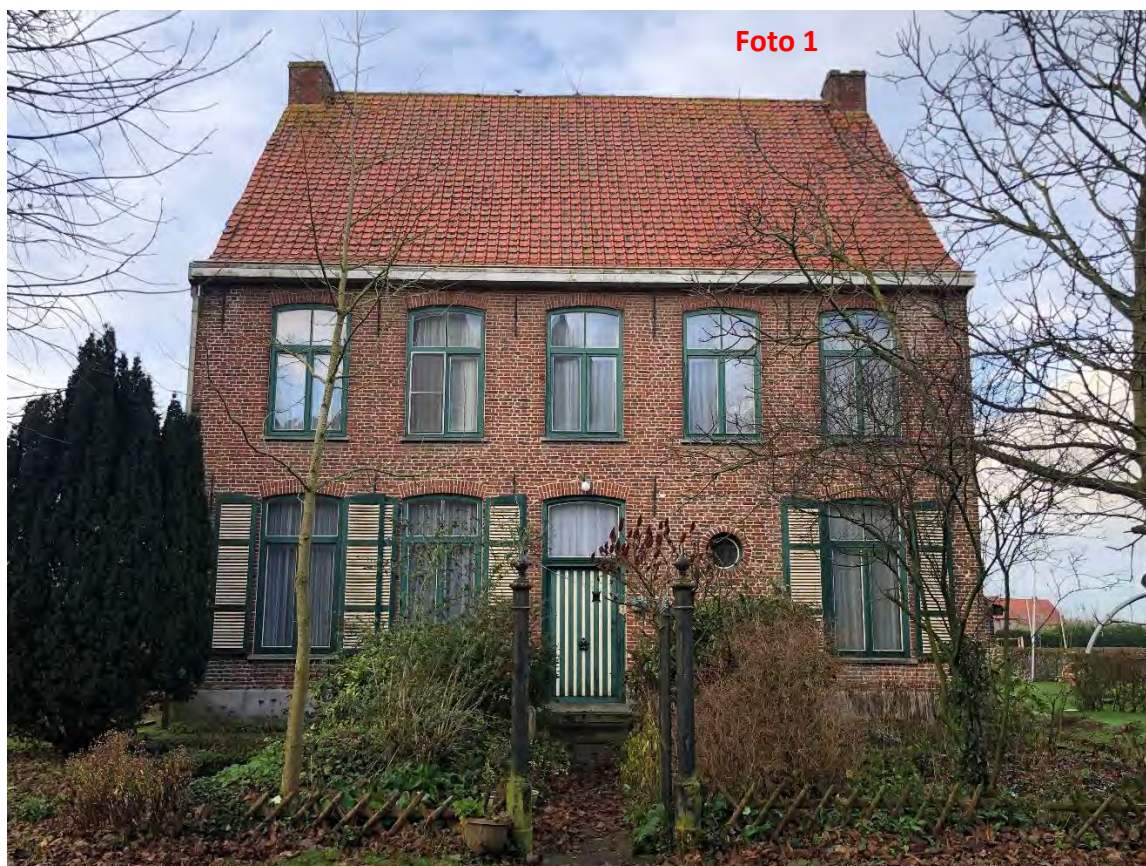
Foto boven: voorgevel

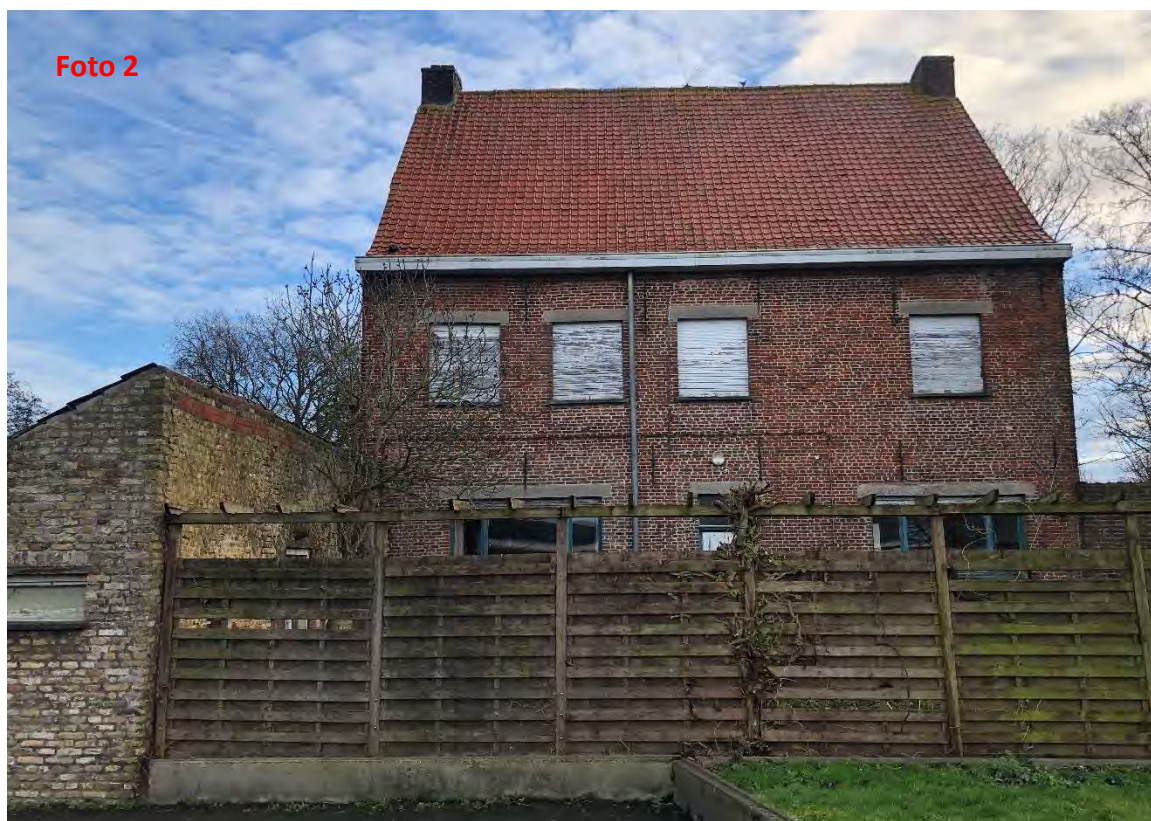
Foto boven: achtergevel

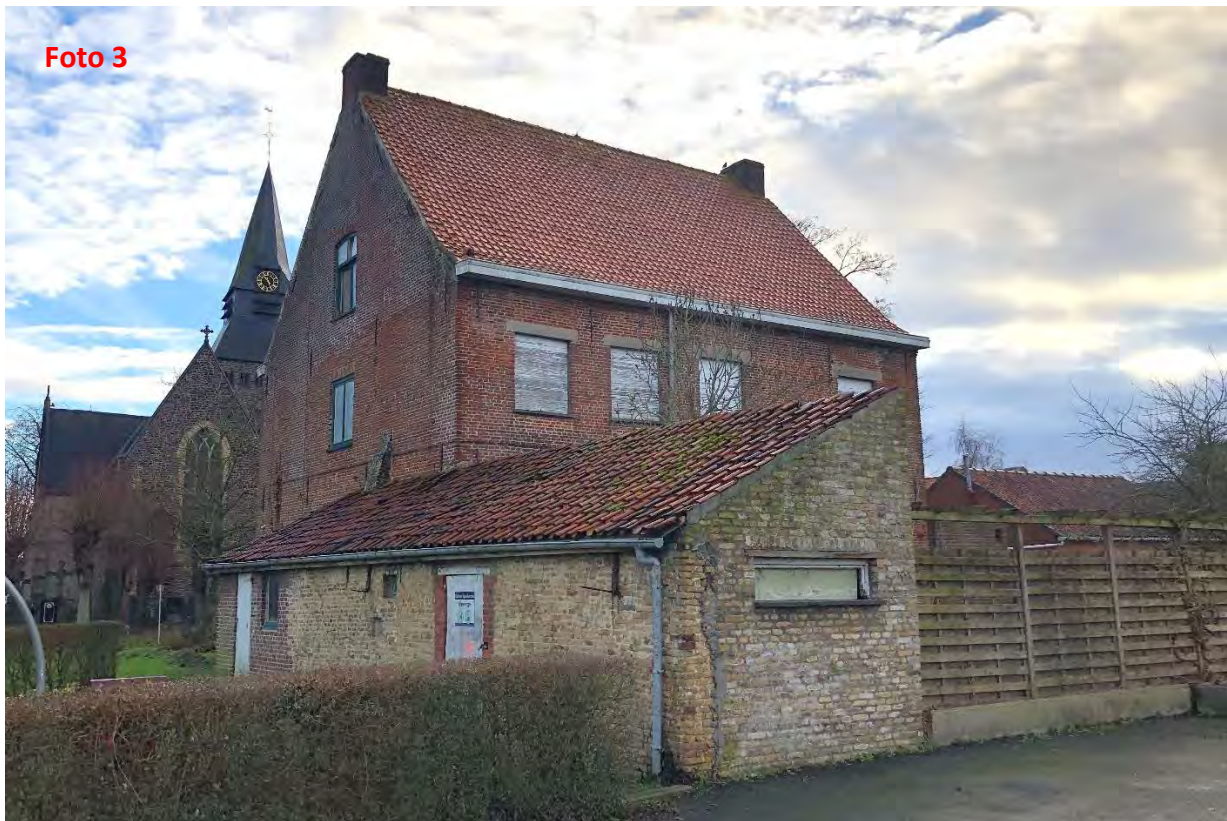
Foto boven: noordwestzijde met zicht op kerk

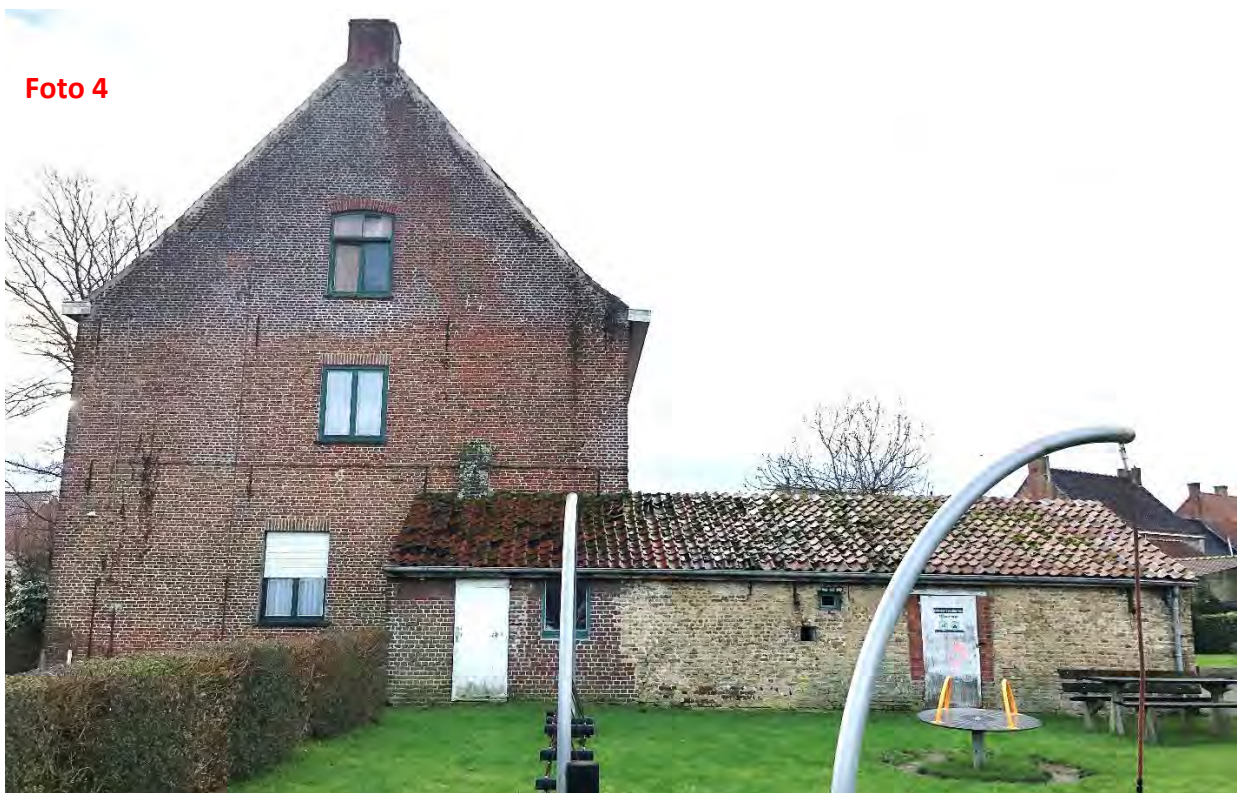
Foto boven: noordzijde woning met aanbouw

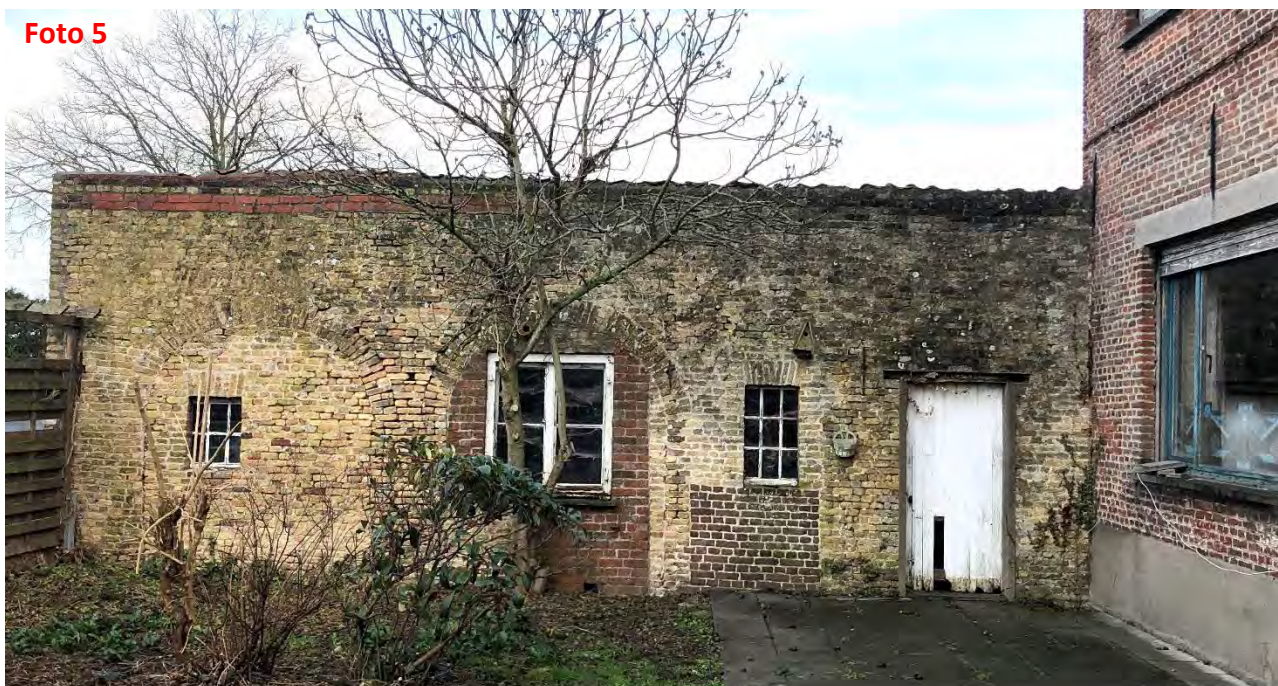
Foto boven: tuinzicht van noordelijke aanbouw

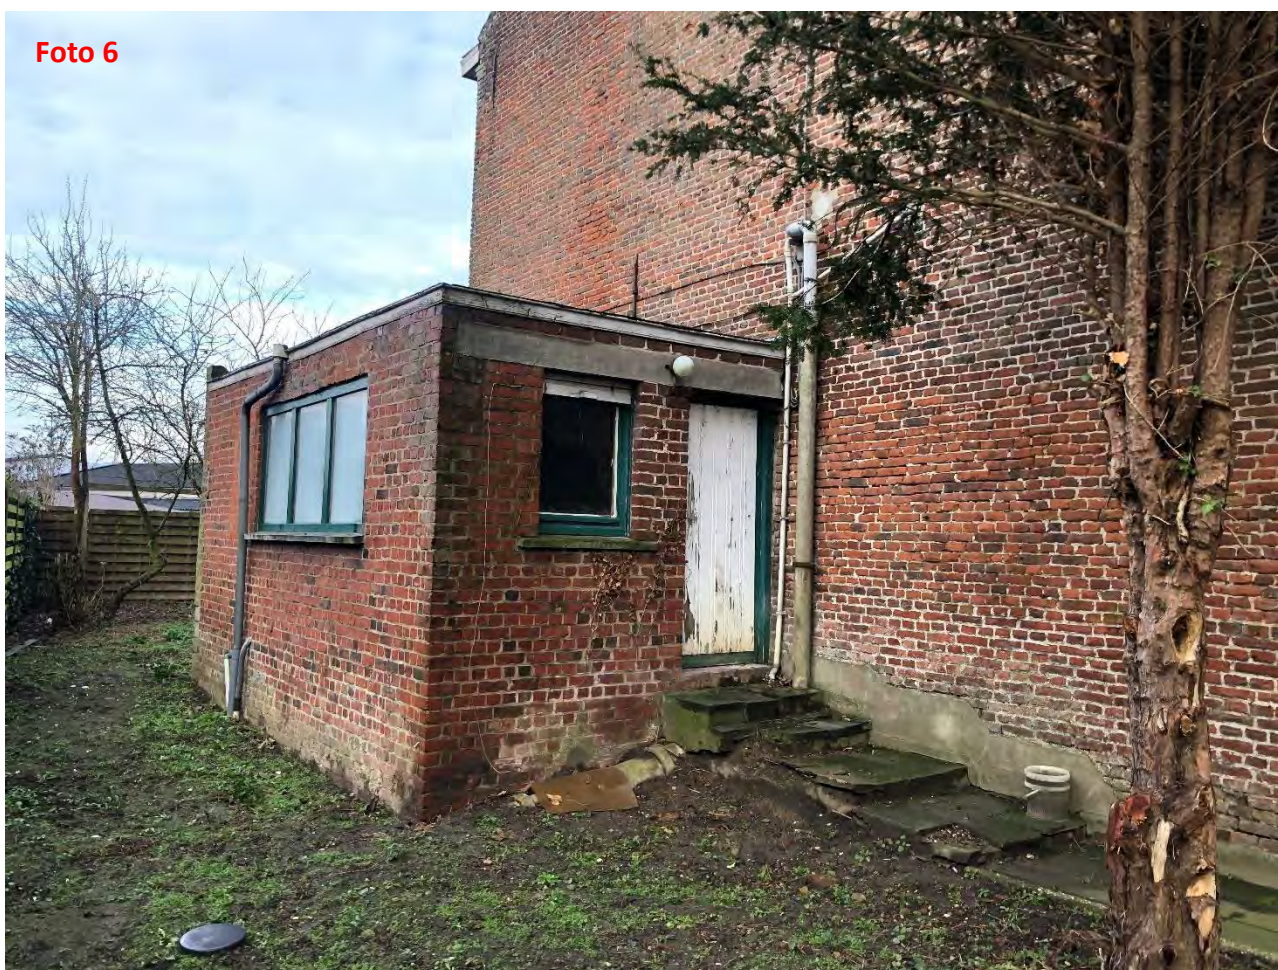
Foto boven: jongere aanbouw aan zuidzijde woning

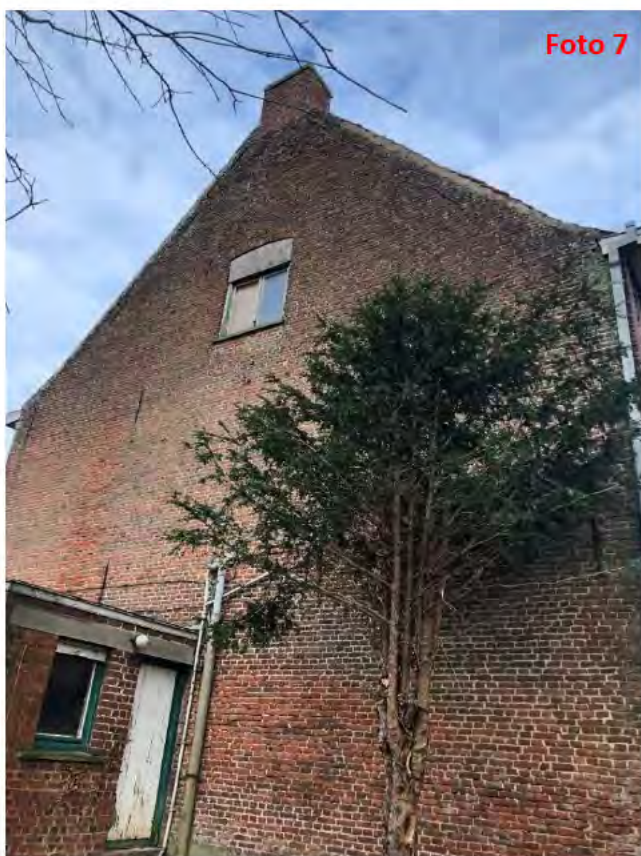
Foto boven: zuidelijke topgevel van woning

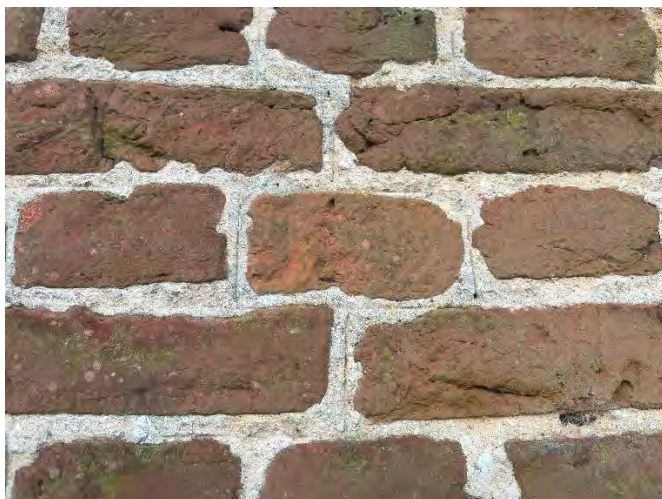
De gevels zijn opgebouwd uit een zachte rode handvorm baksteen van 5cm dik. De voorgevel werd waarschijnlijk tijdens de verbouwing van 1963 hervoegd. Het voegwerk in de overige gevels is origineel, waarbij een dagstreep werd toegepast (zie foto onder).

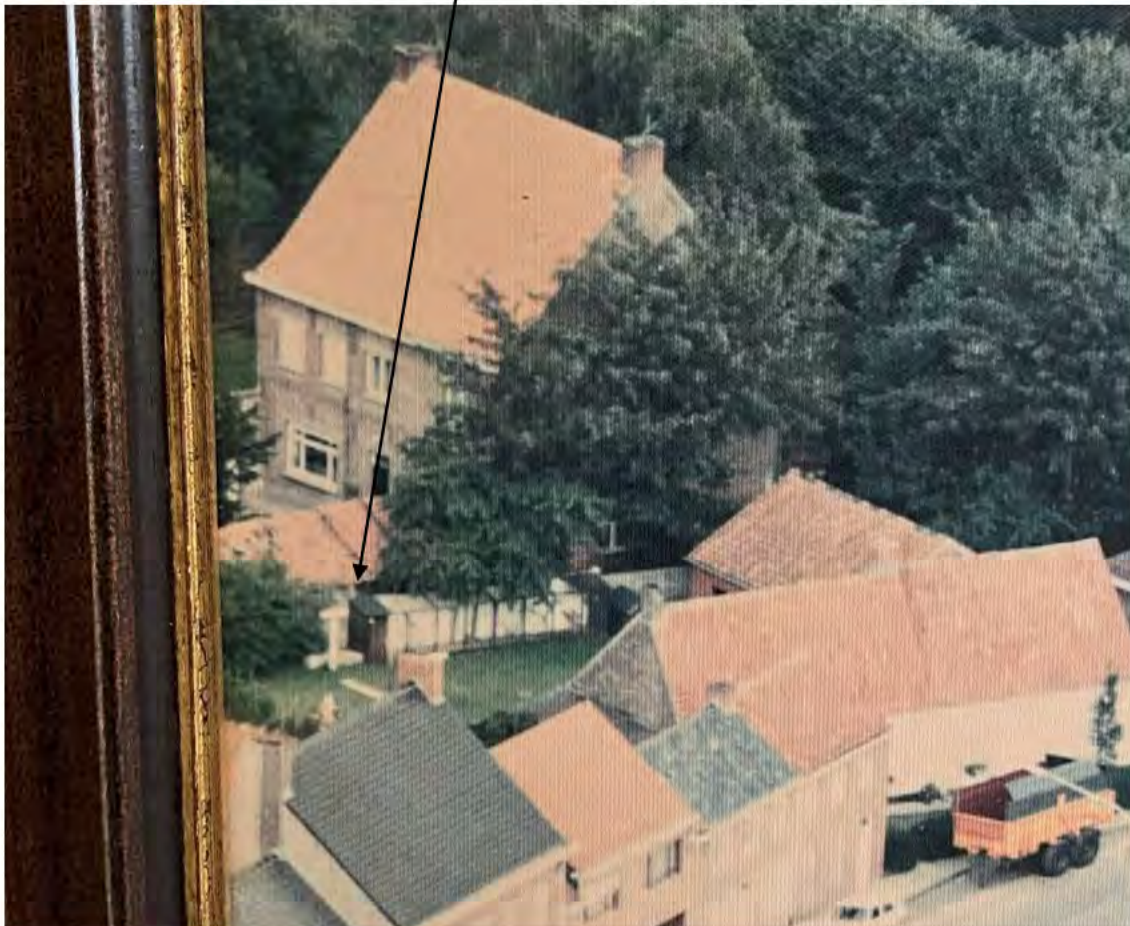
Op een oude luchtfoto die ophing in de pastorie zien we nog de eerdere aanbouw, die tot tegen het perceel van de buur kwam (zie foto onder). Datum foto is niet gekend. We zien een lessenaarsdak afgewerkt met rode (boomse?) pannen.

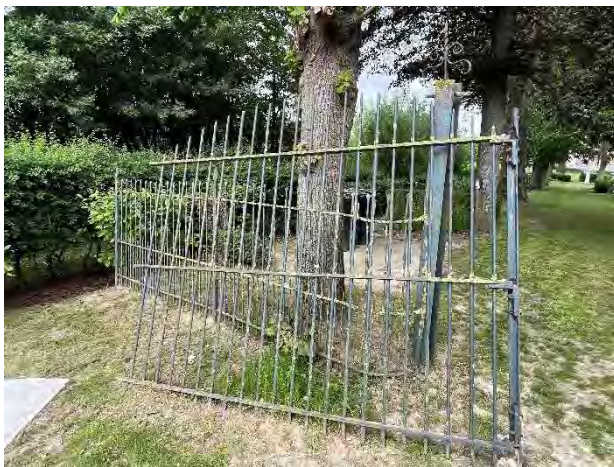
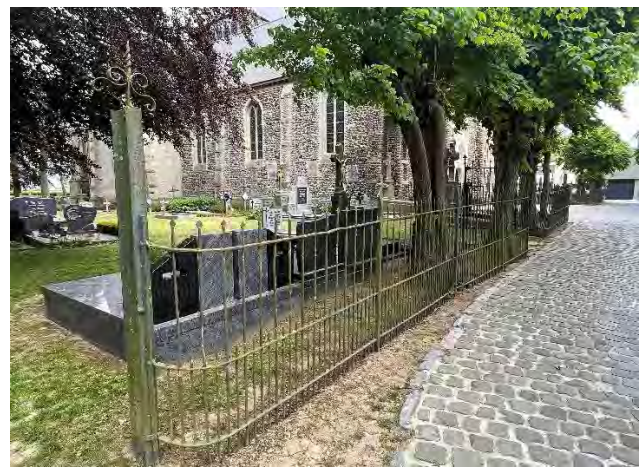
Er zijn 3 openingen die toegang geven tot het kerkhof, één aan de rechterzijde (als je centraal voor de kerk staat) en twee aan linkerzijde. De meest linkse opening is een bredere toegang die toelaat groter onderhoudsmaterieel binnen te brengen. Deze opening heeft links en rechts metalen I-profielen als steunpalen, die later zijn toegevoegd. Ook het hek voor deze toegang lijkt niet origineel, is afgekoppeld en staat los tegen het vaste hekwerk. (zie foto onder)

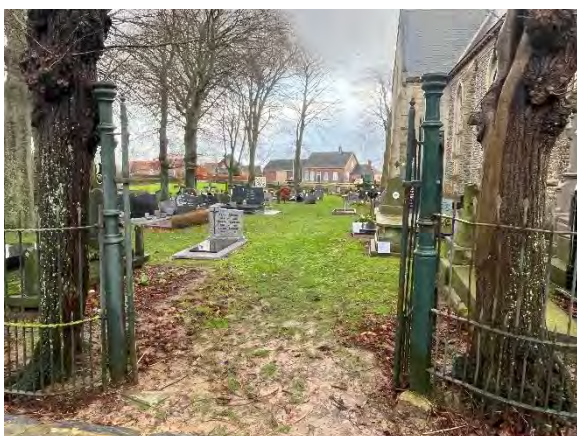
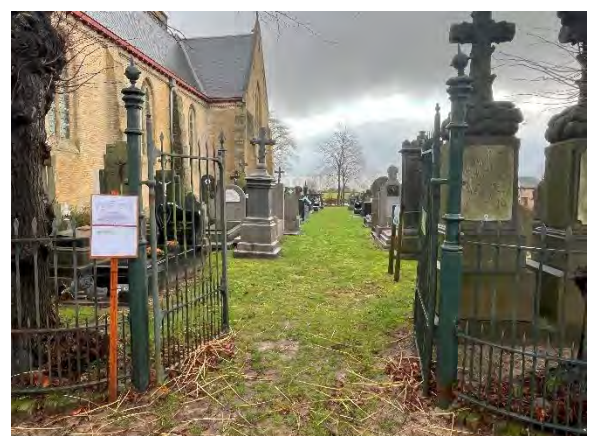
De 2 overige toegangen hebben nog originele steunpalen. Van de opening links zijn de gepinde bollen verdwenen (zie foto links onder).

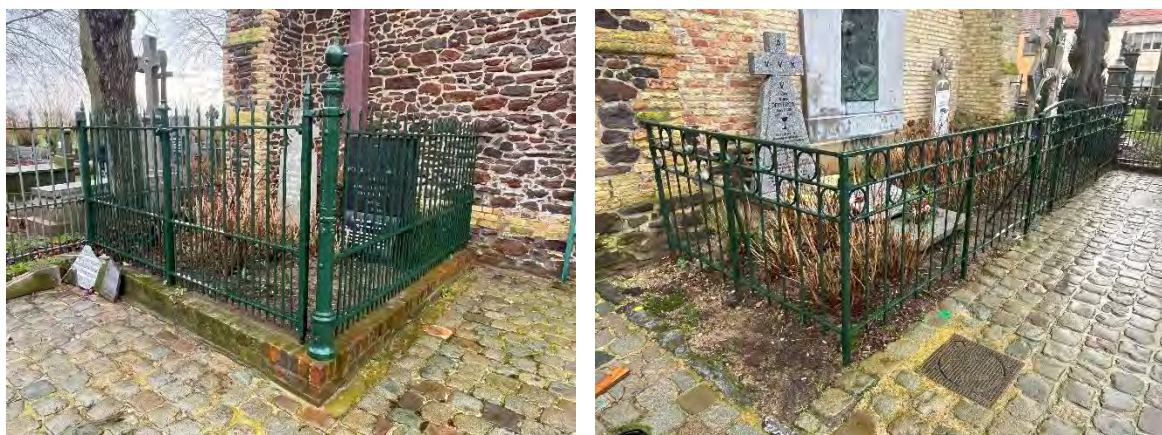
Rechts een lager hekwerk van 1m hoog met toegangspoortje. Links hoger hekwerk van 1,33m op baksteensokkel en gepinde hoekpaal en toegangshek. Dit smeedwerk werd in 2022 hersteld. Het overige hekwerk met baksteensokkel is in zeer slechte staat.

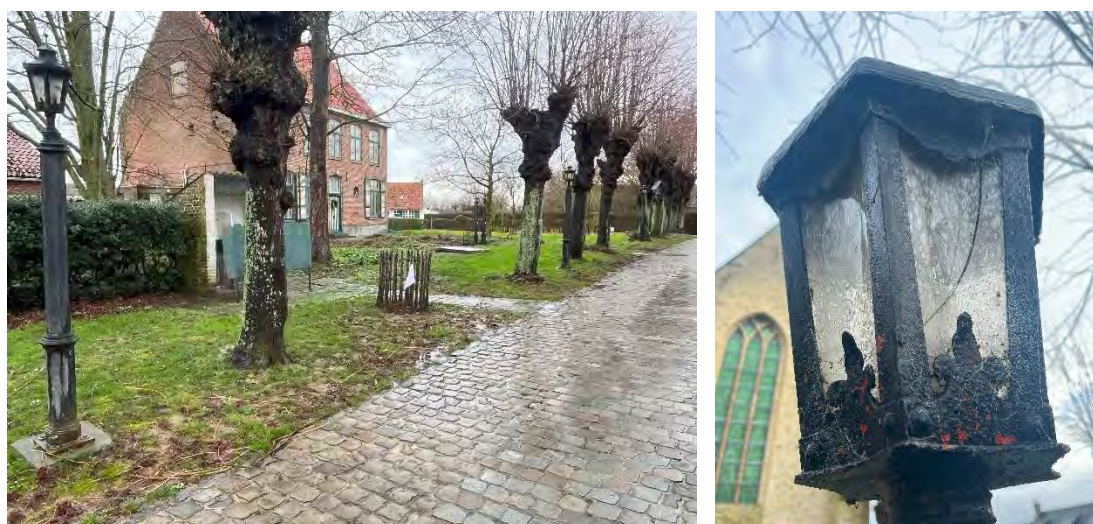
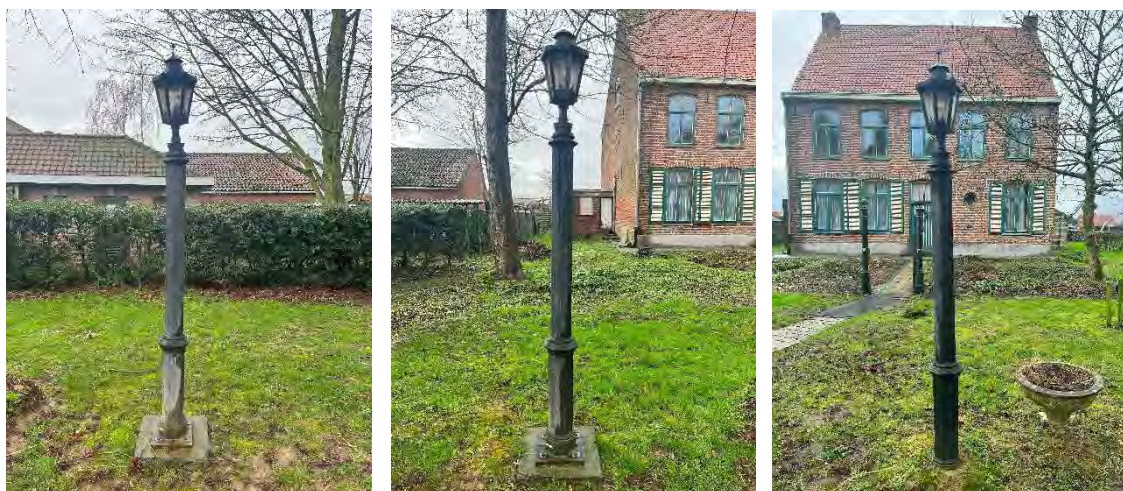
Aan de linkerzijde van de gekasseide toegangsweg (kant voormalige pastorie), staan 3 gietijzeren lantaarnpalen. Deze staan telkens op een betonvoet en zijn buiten werking. Het glas in de lantaarnkop is mondgeblazen, gebogen glas. Sommige glaasjes zijn gebroken.

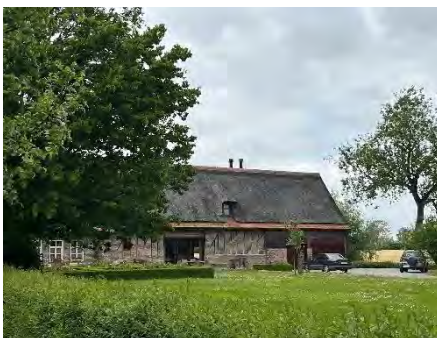
Zicht van op kerkwegel noordwaarts naar woning op Haringestraat 85

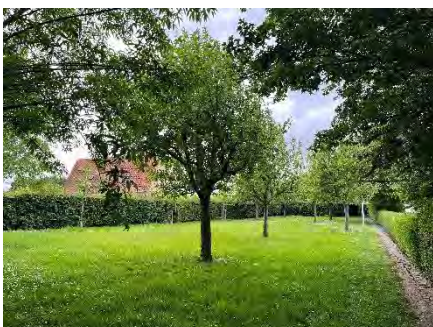
Zicht op boomgaard vanaf begin kerkwegel

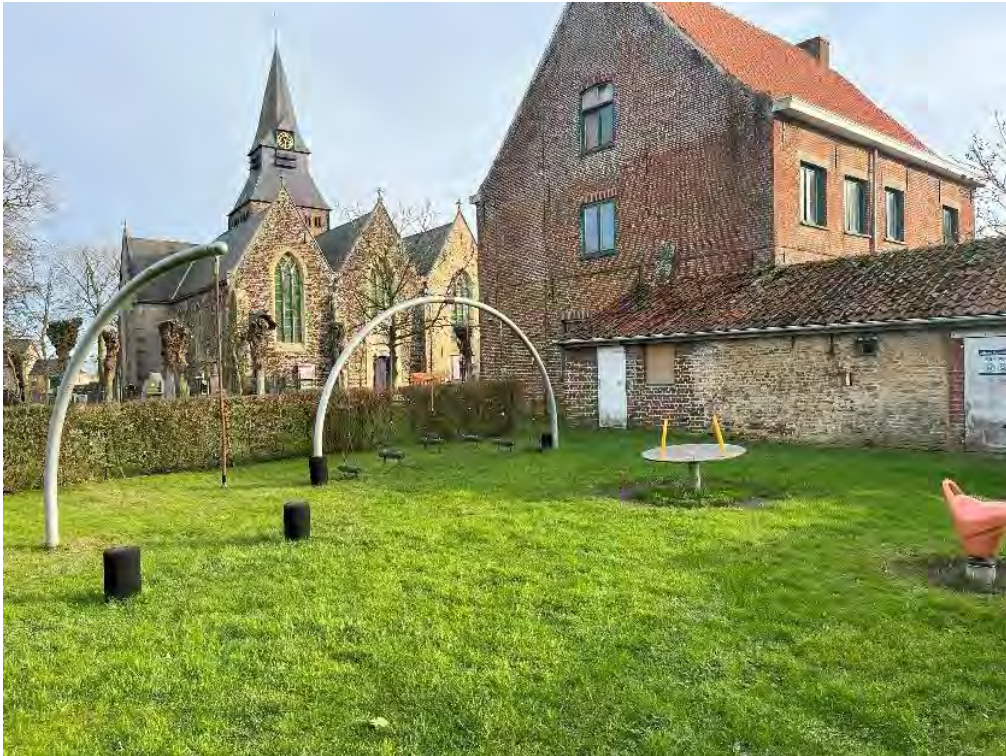
3.3.8.1 Speelplein

Ten noorden van de voormalige pastorie is een speelplein ingericht. Dit zorgt voor kinderlijke ontspanning voor wandelaars, dorpsbewoners of bezoekers van de feestzaal De Levaard.

DIVERSE ELEMENTEN BINNEN HET DORPSGEZICHT				
Element	Maatregelen	Eenmalig	Terugkerend	Vrijstelling toelating
	Vervangen van toestellen op speelplein door houten speeltoestellen	X		
	Vernieuwen van uniform straatmeubilair	X		
	Ontharden van rustplek aan Haringeplein	X		
	Verwijderen klimopresten op dakbedekking garage aan Haringeplein	X		
	Vernieuwen van storende gootbekledingen van garage aan Haringeplein	X		
	Onderhoudsschilderwerk aan schrijnwerk. Losse stukken afsteken, geheel opschuren en ontvetten. Onderhoudsschilderwerk met verf op basis van alkydhars in identieke kleur zoals bestaand. Vooraf stalen te plaatsen.		X	
	Uitkuisen en reinigen van goten		X	NVT
