BEHEERSPLAN ONROEREND ERFGOED

Dorpskern Haringe

Ligging: Stad: Poperinge
Deelgemeente: Roesbrugge – Haringe
Straat: Haringeplein / Haringestraat

Beschermd als dorpsgezicht sinds 16-07-1993

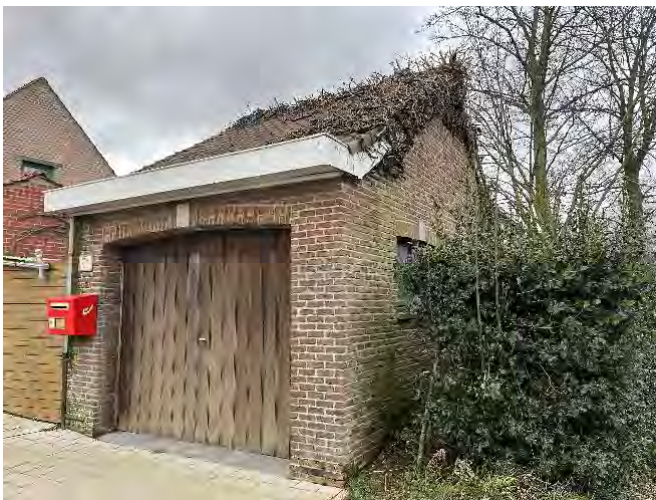
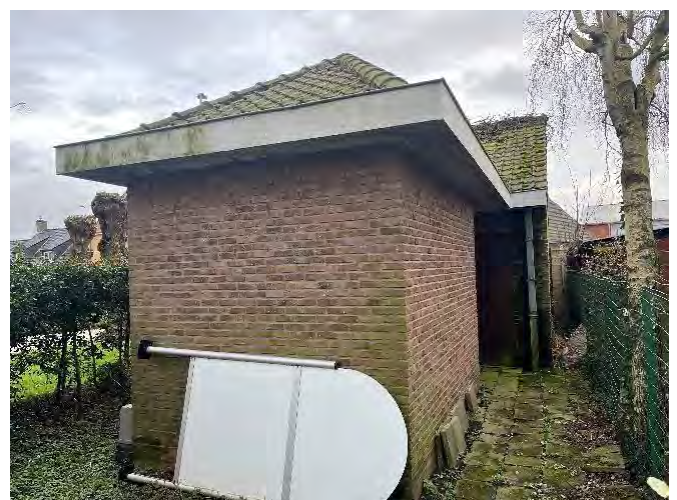
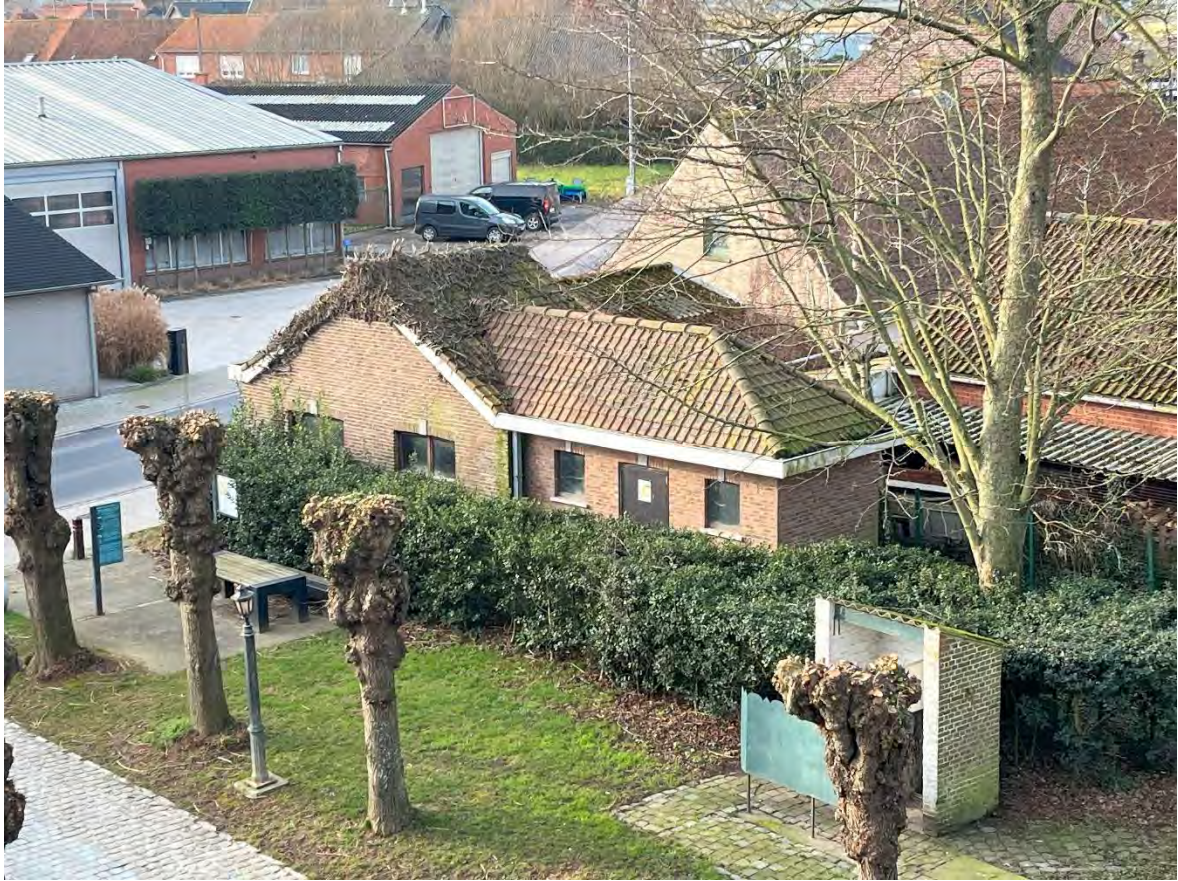
3.3.8.2 Garage met aanpalende hoogspanningscabine

Aan Haringeplein (straatzijde), is een garage met aanpalende hoogspanningscabine opgetrokken. Dit bijgebouw bestaat uit baksteen gevels onder zadeldak met oranje stormpannen. Door intense klimopgroei zijn er zichtbaar restanten aanwezig doorheen de dakpannen. Er is houten schrijnwerk aanwezig, een kantelpoort aan straatzijde en storende, wit beklede bakgoten. Het deel garage maakt deel uit van het perceel van Haringeplein 7, de hoogspanningscabine staat op grond van Stad Poperinge. Dit volume werd gebouwd eind jaren 1970 en heeft geen erfgoedwaarden.
