# BEHEERSPLAN ONZE-LIEVE-VROUWHOSPITAAL Aalst

datum	16 september 2024
adres	Oude Vismarkt 13, 9300 Aalst
opdrachtgever	Stad Aalst Werf 9, B-9300 Aalst
architect	architectenbureau   serck bv Visserij 19, B-9000 Gent t. 09.223 31 08 e. info@thomasserck.be

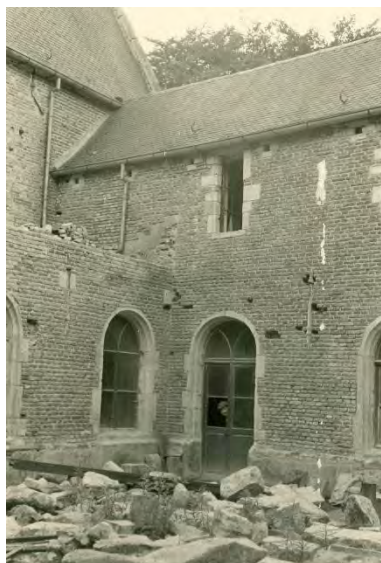
Figuur 61 (links) Gevelrestauratie van de pandgang (S.N., Restauratie – Oud-Hospitaal – Oude Vismarkt – Aalst, 1959-1964, © SAA: nr. Oud-Hospitaal.043.)

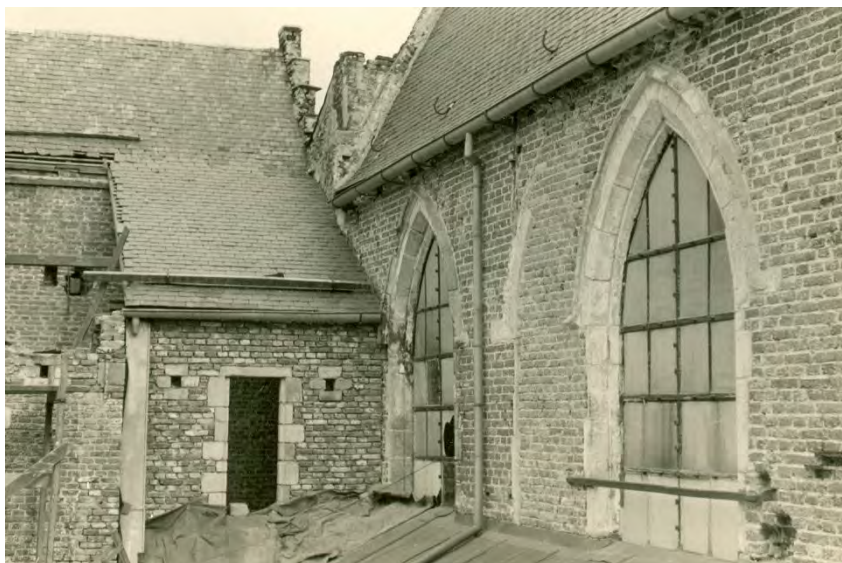
Figuur 62 (rechts) Gevelrestauratie van de zuidgevel van de kapel (S.N., Restauratie – Oud-Hospitaal – Oude Vismarkt – Aalst, 1959-1964, © SAA: nr. Oud-Hospitaal.033.)

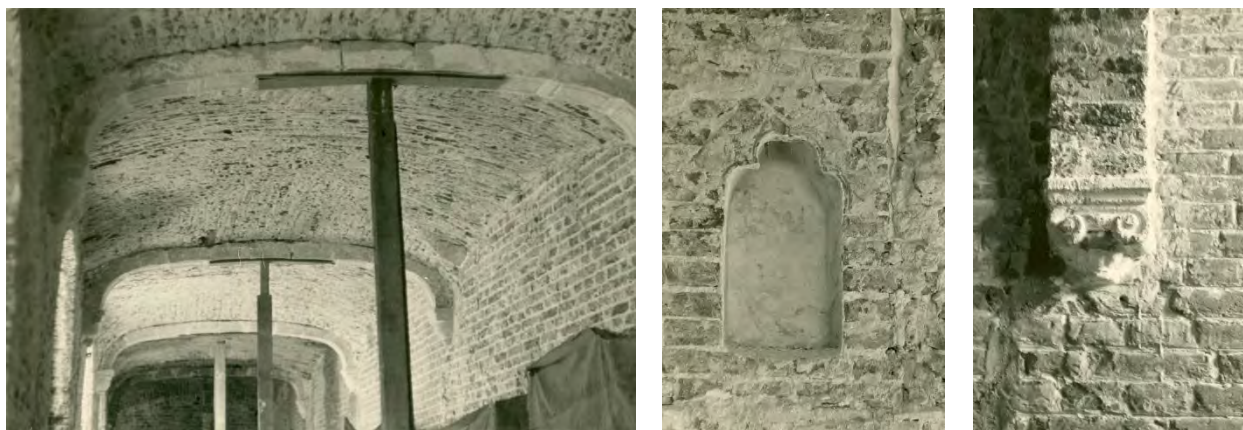
Figuur 63 (links) Het pleisterwerk van de wanden en de plafonds van de pandgang werd verwijderd (S.N., Restauratie – Oud-Hospitaal – Oude Vismarkt – Aalst, 1959-1964, © SAA: nr. Oud-Hospitaal.055.)

Figuur 64 (midden) en Figuur 65 (rechts) Details pandgang na verwijderen pleisterwerk (S.N., Restauratie – Oud-Hospitaal – Oude Vismarkt – Aalst, 1959-1964, © SAA: nr. Oud-Hospitaal.052, Oud-Hospitaal.053.)

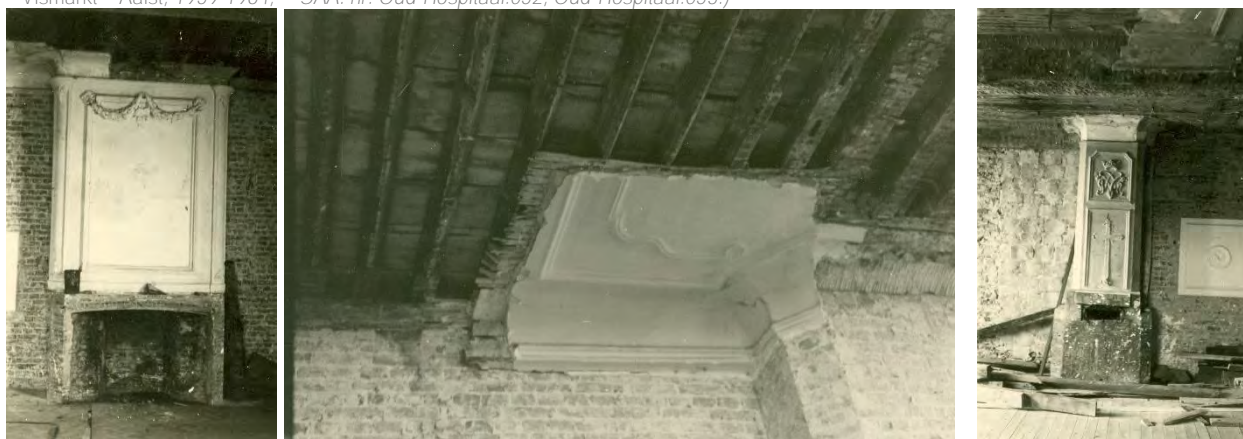
Figuur 66 (links), Figuur 67 (midden) en Figuur 68 (rechts) Details restauratiewerken interieur (S.N., Restauratie – Oud-Hospitaal – Oude Vismarkt – Aalst, 1959-1964, © SAA: nr. Oud-Hospitaal.047, Oud-Hospitaal.044, Oud-Hospitaal.048.)

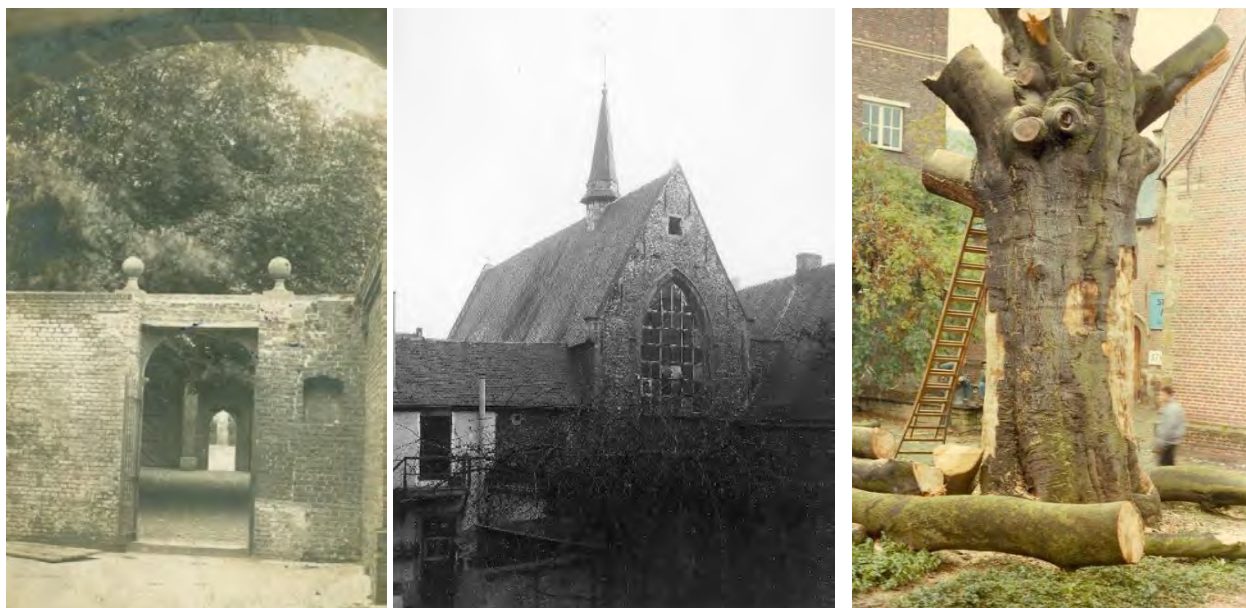
gewerkt hebben. De beuk werd nog gekandelaard, maar diende uiteindelijk toch geveld te worden om veiligheidsredenen. De Britse beeldhouwer David Nash vormde de kruin om tot het kunstwerk 'Stepping the Crown'. Omstreeks 1990 werd een nieuwe haagbeuk aangeplant.

*Figuur 75 (links) Zicht vanaf de ingang van de kapel richting de beuk (S.N., Binnenkoer – Oud-Hospitaal – Oude Vismarkt – Aalst, s.d., © SAA: Sonck\_004\_bruikleen.)*

*Figuur 76 (midden) De kruin van de rode beuk (S.N., O.L.Vrouwhospitaal, 1948, © KIK-IRPA: cliché B110945.)*

*Figuur 77 (rechts) Verwijderen van de kruin van de beuk om veiligheidsredenen (S.N., Beuk - Oud-Hospitaal - Oude Vismarkt – Aalst, 1984, © SAA: Sonck\_007\_bruikleen.)*

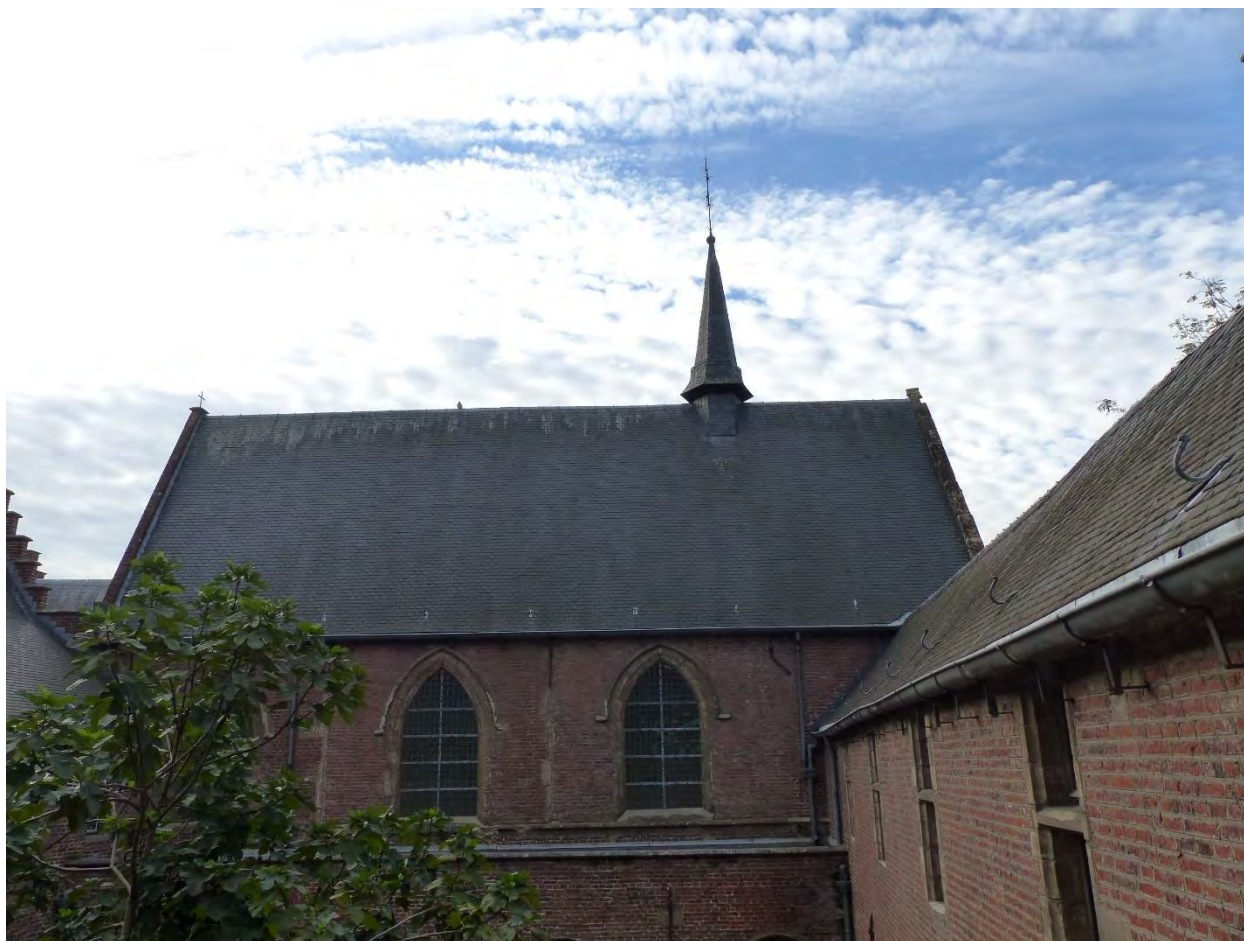
Figuur 81 kapel: Noordgevel (AS, 17.10.2023)

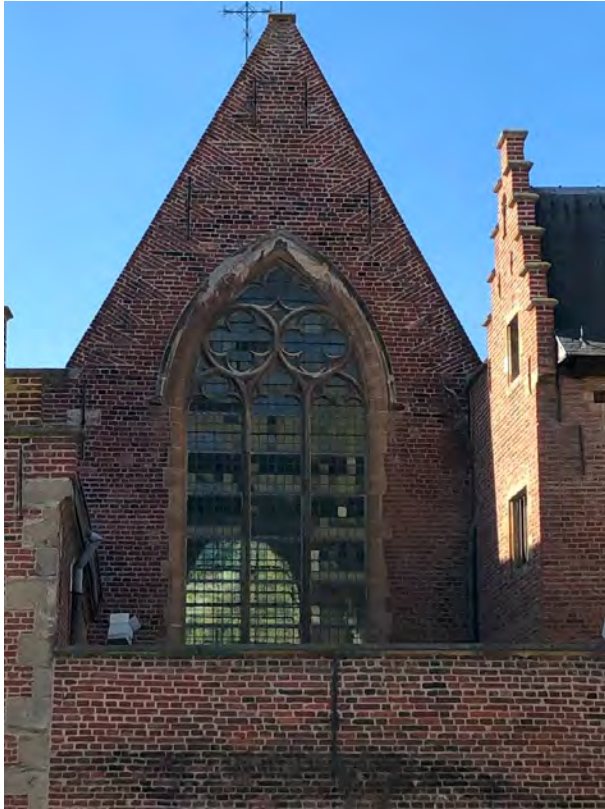
Figuur 82 (links) kapel: Oostgevel (AS, 17.10.2023)

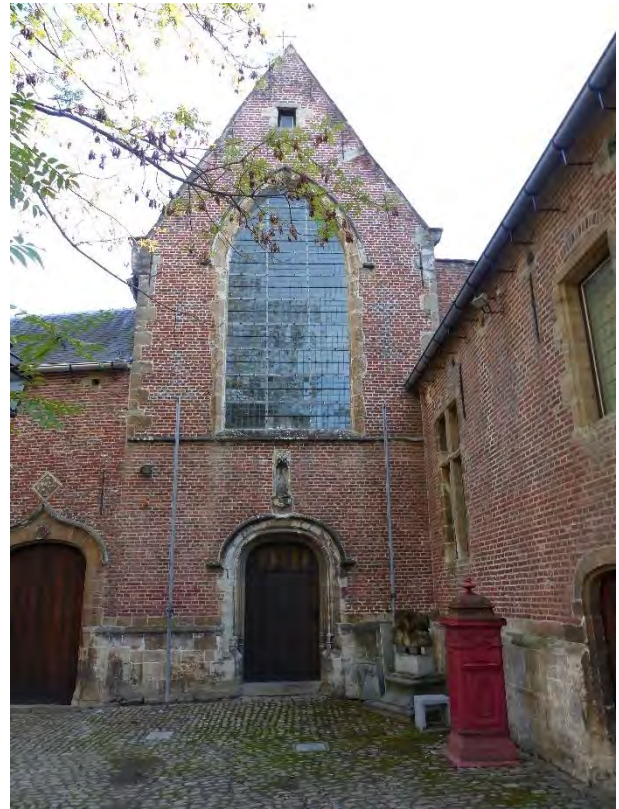
Figuur 83 (rechts) kapel: Westgevel (AS, 17.10.2023)

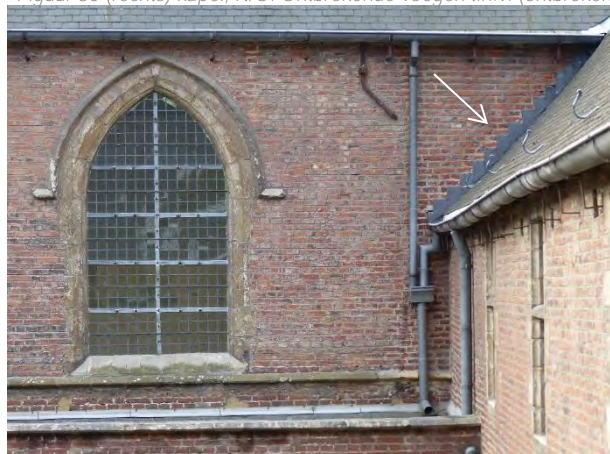
Figuur 86 (links) kapel, N: Vochtig metselwerk boven loszittende traploketten (AS, 17.10.2023)

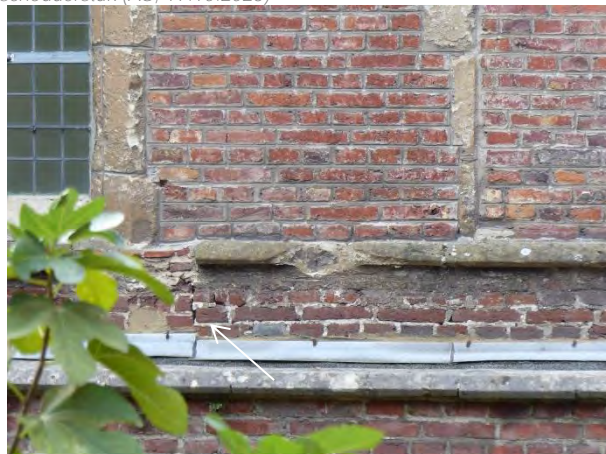
Figuur 87 (rechts) kapel, N: Verweerd voegwerk tussen voormalige waterlijst en loden slabben van het plat dak. Metselwerkverband onder de natuurstenen waterlijst onderbroken (AS, 17.10.2023)

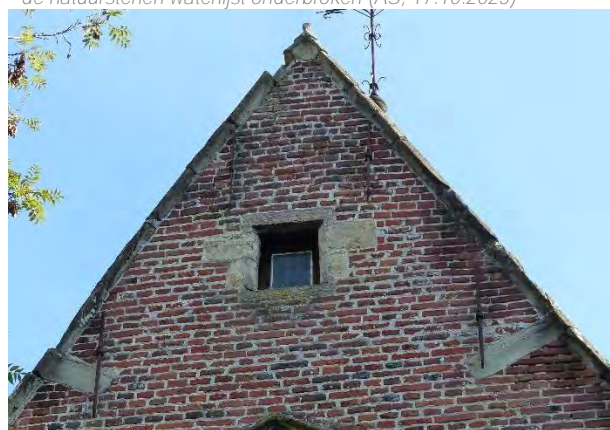
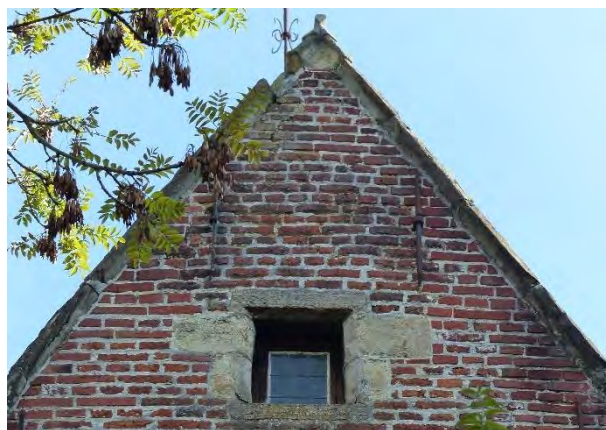
Figuur 88 (links) en Figuur 89 (rechts) kapel, W: Detail puntgevel. Verweerd voegwerk en gecorrodeerde gevelankers. Verweerde dekstenen (AS, 17.10.2023)

- Boven de druiplijst onder het venster zijn de hoeken van de gevel afgewerkt met hoekblokken in kalkzandsteen. Deze zijn lokaal verweerd.
- De dekstenen van de topgevel zijn fel verweerd: er zijn stukken afgebroken en de voegen zijn uitgespoeld, waardoor waterschade aan het onderliggend metselwerk optreedt. De topsteen ligt los op de deksteen. (Zie ook Figuur 96)

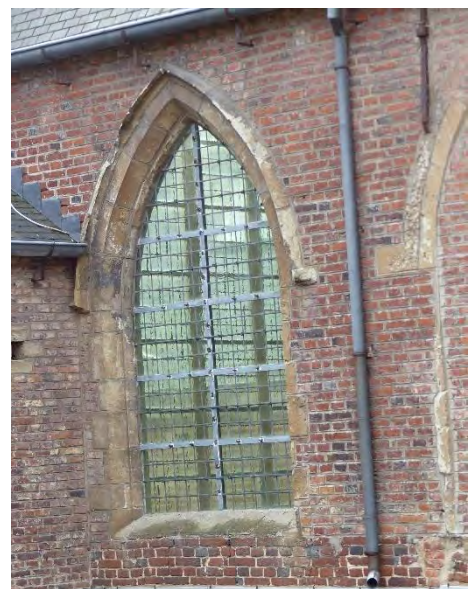
*Figuur 91 (rechts) kapel, N: Natuurstenen raamomlijsting schilfert af (AS, 17.10.2023)*

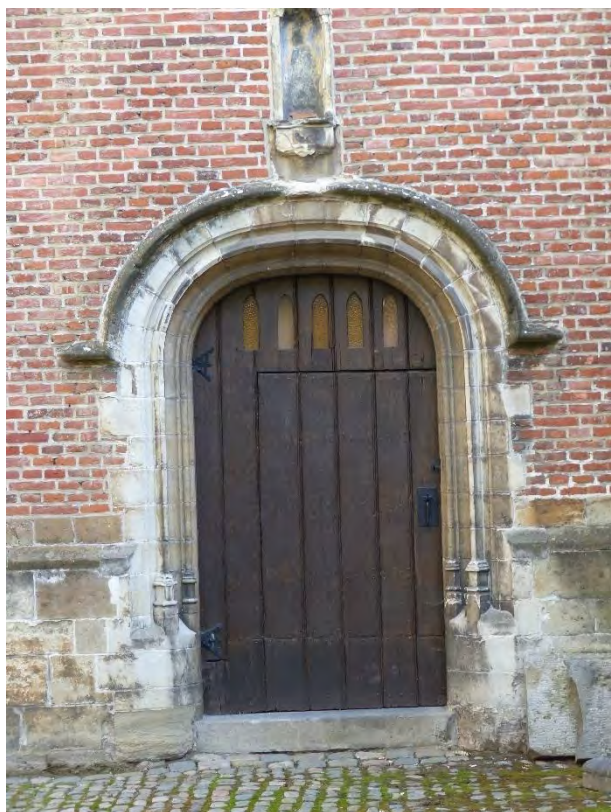
Figuur 92 (links) kapel, W: Plint en deurlijst in kalkzandsteen (AS, 17.10.2023)

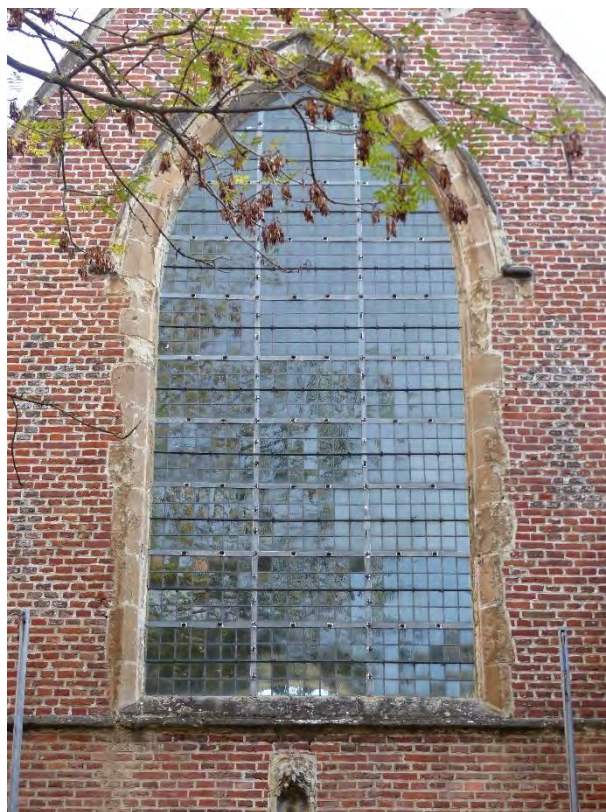
Figuur 93 (rechts) kapel, W: Kalkzandstenen negblokken en waterlijst (AS, 17.10.2023)

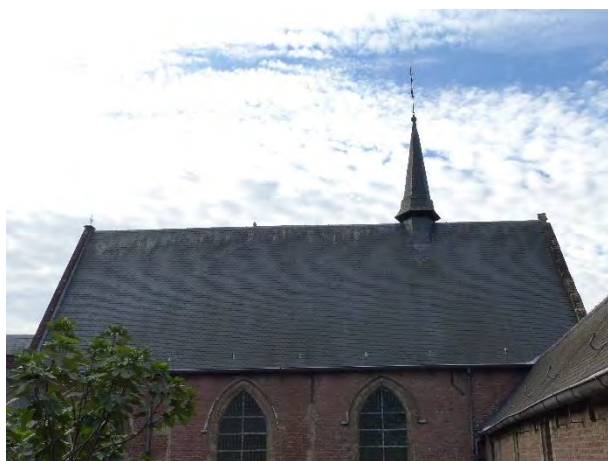
Figuur 94 (links) kapel, N: Zadeldak bedekt met natuurleien en dakruiter (AS, 17.10.2023)

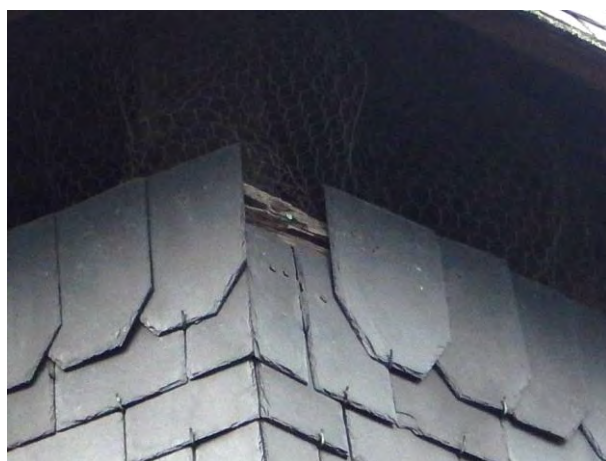
- Aan de zuidkant ontbreken enkele leien doordat de bovenste lat van het dakbeschot ingerot is.

Figuur 95 (rechts) kapel, dakruiter: Ontbrekende wandleien (Monumentenwacht, 2021)

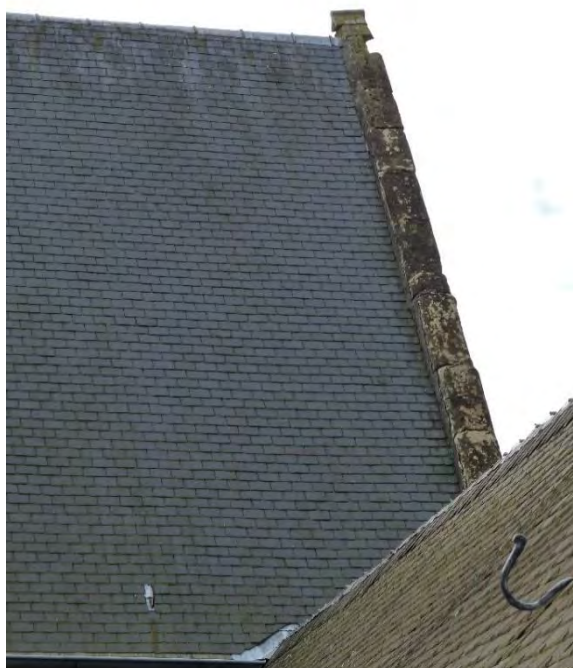
Figuur 96 (links) kapel, N: Zadeldak bedekt met natuurleien en aansluiting met westelijke puntgevel (AS, 17.10.2023)

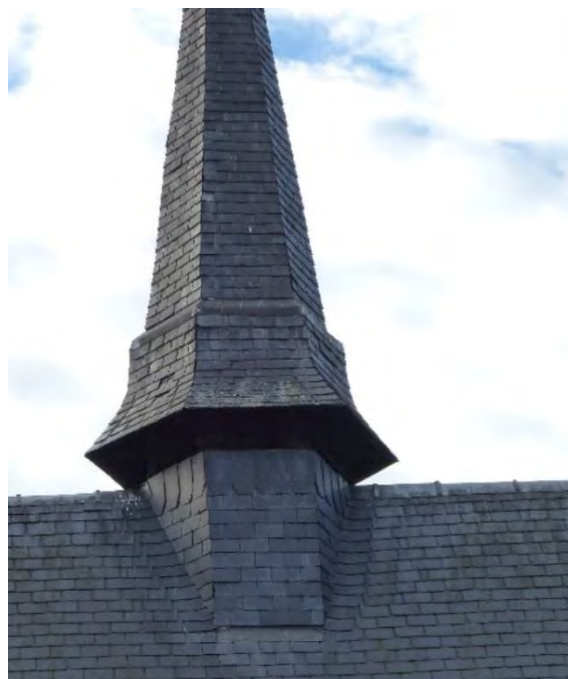
Figuur 97 (rechts) kapel, dakruiter: Er ontbreken een aantal leien (AS, 17.10.2023)

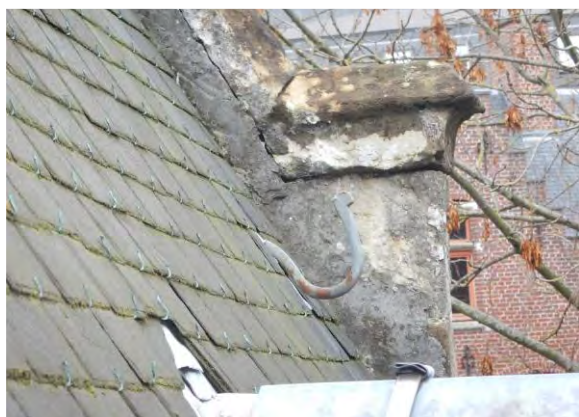
- De aansluiting van het dak met het opgaand metselwerk van de westgevel is uitgevoerd met een aanstrijkmortel. Monumentenwacht vzw heeft in 2021 de aansluiting opnieuw aangestreeken, maar dit zal op termijn opnieuw afscherven.
- De aansluiting van het dak met het opgaand metselwerk van de oostgevel is uitgevoerd met een aanstrijkmortel. **Deze komt los, waardoor waterinfiltratie mogelijk is.**

Figuur 98 (links) kapel, N: Aansluiting noordelijk dakvlak met westgevel (Monumentenwacht, 2021)

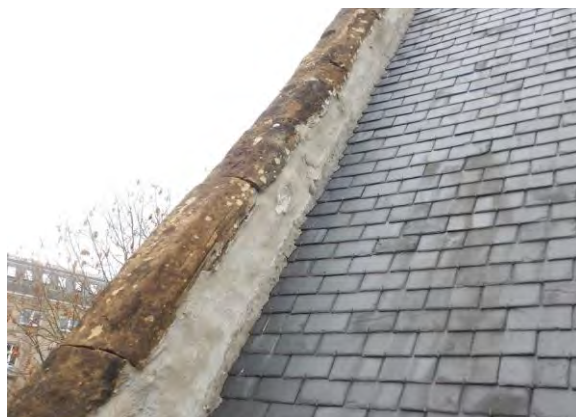
Figuur 99 (rechts) kapel, Z: Aansluiting zuidelijk dakvlak met westgevel (Monumentenwacht, 2021)

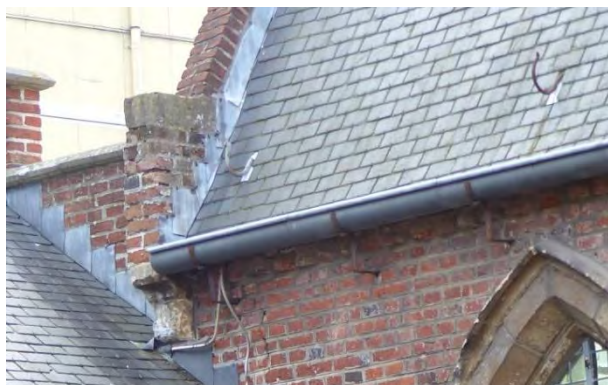
Figuur 100 (links) kapel, N: Aansluiting noordelijk dakvlak met oostgevel (AS, 17.10.2023)

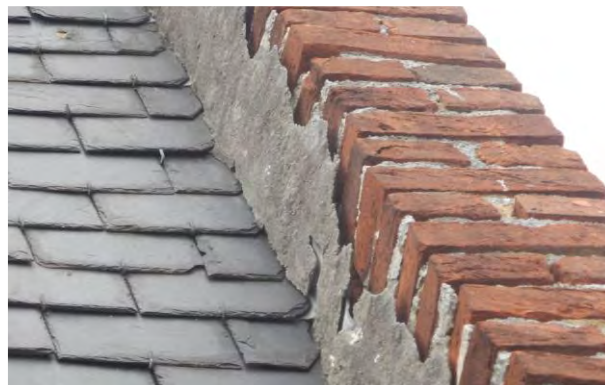
Figuur 101 (rechts) kapel, Z: Aansluiting zuidelijk dakvlak met oostgevel (Monumentenwacht, 2021)

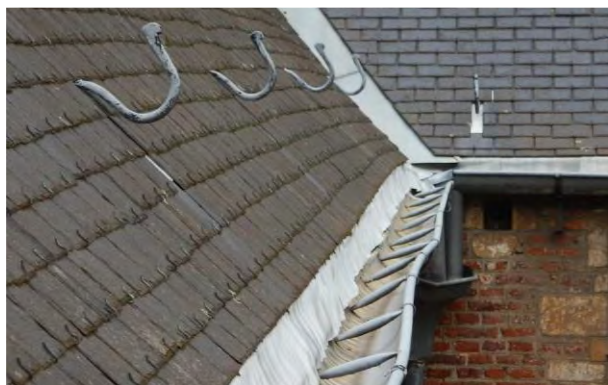
Figuur 102 (links) kapel, N: Zinken mastgoot (Monumentenwacht, 2021)

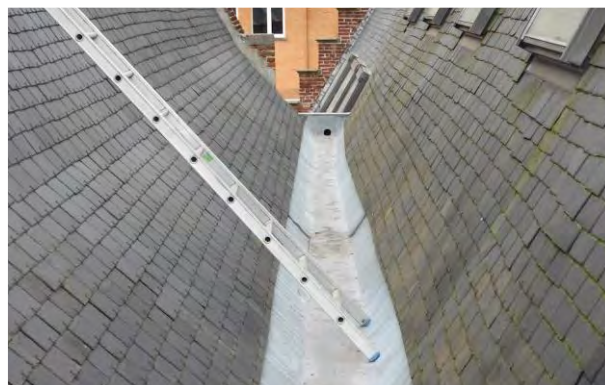
- Zakgoot uitbekleed met zink, vernieuwd in 2016.
- De zakgoot is niet toegankelijk voor onderhoud door het aangebrachte vogelnet.

Figuur 103 (rechts) kapel, Z: Zakgoot in zink, vernieuwd in 2016 (Monumentenwacht, 2021)

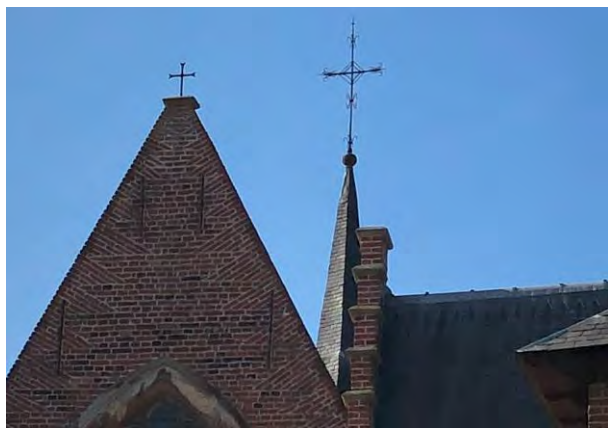
- Smeedijzeren kruis gecorrodeerd.

Figuur 104 (links) kapel, O: Topbekroning oostgevel en dakruiter (AS, 17.10.2023)

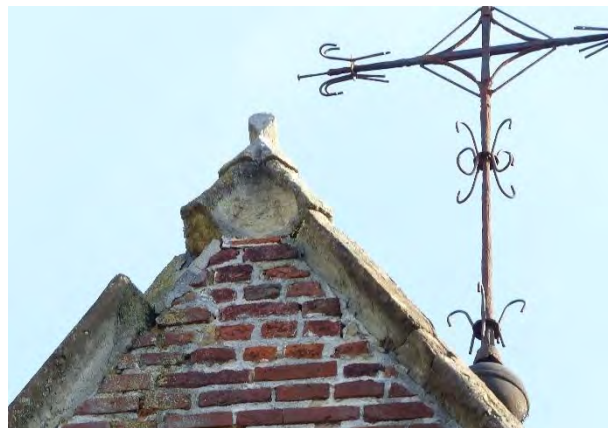
Figuur 105 (rechts) kapel, W: Topbekroning dakruiter (AS, 17.10.2023)

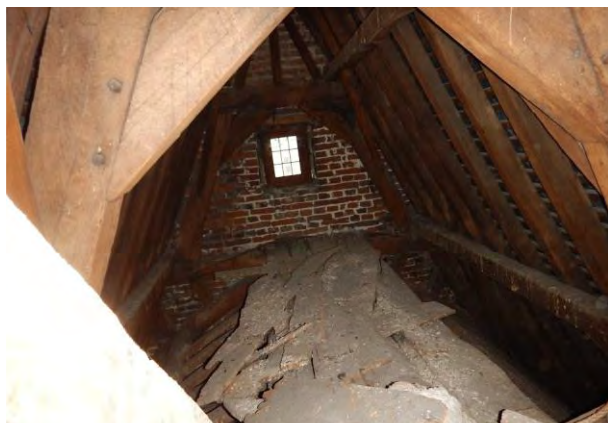
- Spantenkap met vlieringen en kepers.
- In de kapconstructie komen nog gewelfbogen en ribben voor van het voormalige gewelf.
- In de zolder zijn niet overal loopplanken aangebracht waardoor de kapruimte niet vlot/veilig toegankelijk is voor controle.
- De aanwezige loopplanken zijn niet betrouwbaar en liggen vol houtafval.

Figuur 106 (links) kapel, dakstructuur: Loopplanken vol houtafval (Monumentenwacht, 2021)

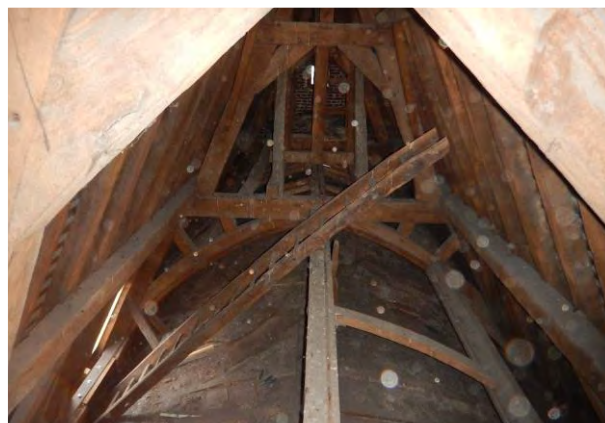
Figuur 107 (rechts) kapel, dakstructuur: Zone zonder loopplanken en ladder en luik (Monumentenwacht, 2021)

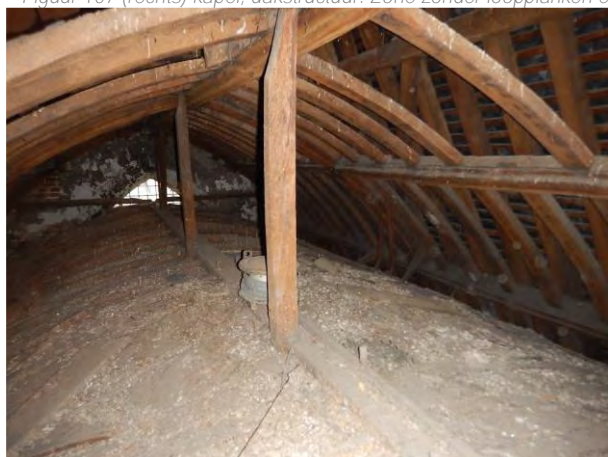
Figuur 108 (links) kapel, dakstructuur: voormalig gewelf (Monumentenwacht, 2021)

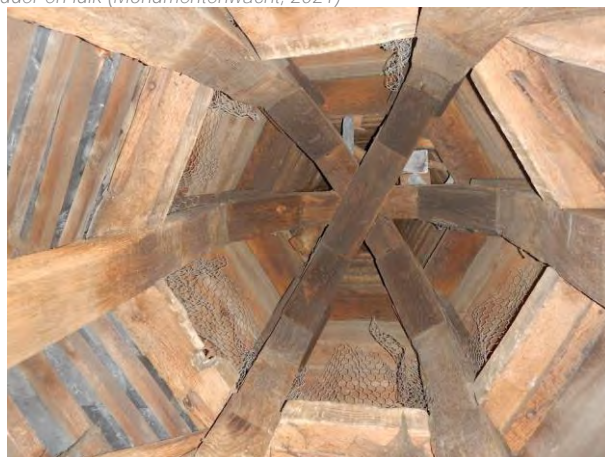
Figuur 109 (rechts) kapel, dakstructuur: dakruiter (Monumentenwacht, 2021)

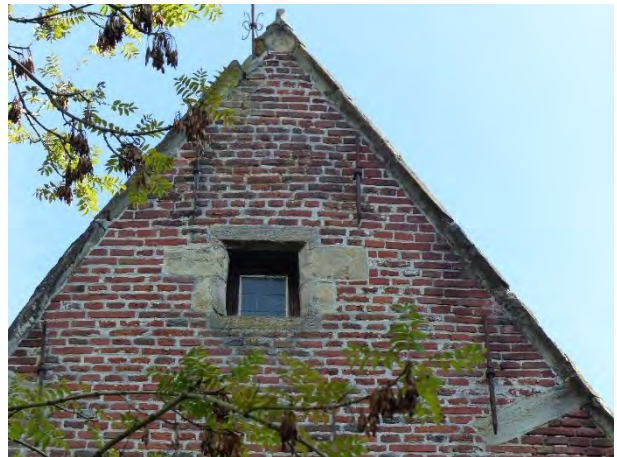
- Houten raam bestaande uit één vleugel met glas-in-loodpaneel bestaande uit negen kalibers.
- Het raam is niet bereikbaar vanuit het interieur.
- De bruine beits staat mager, waardoor het houten raamprofiel licht verweerd is. De mastiek is verbrokken.

Figuur 110 kapel, westgevel: Raam in puntgevel (AS, 17.10.2023)

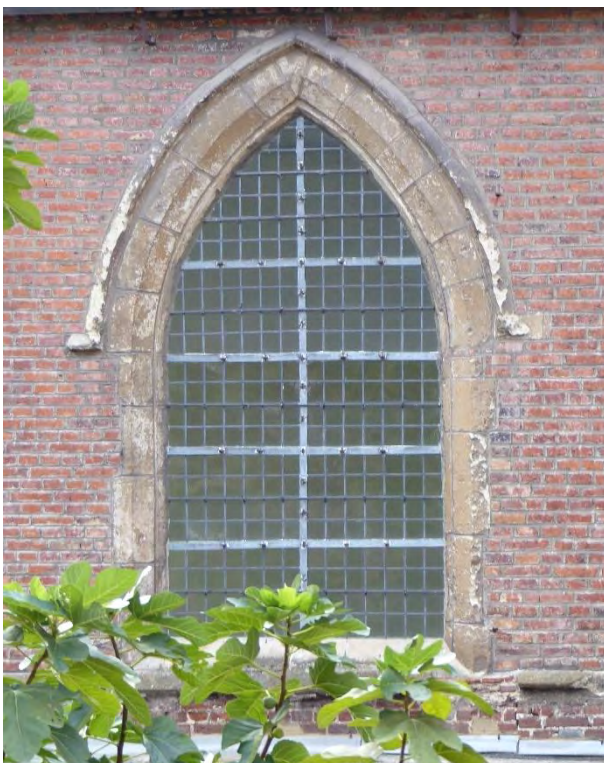
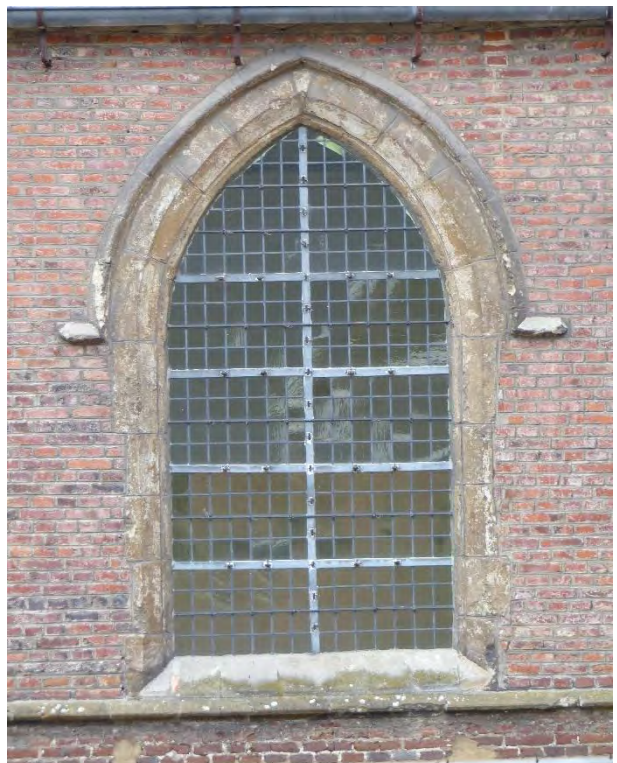
Figuur 111 (links) en Figuur 112 (rechts) kapel, N: Glas-in-loodvensters (AS, 17.10.2023)

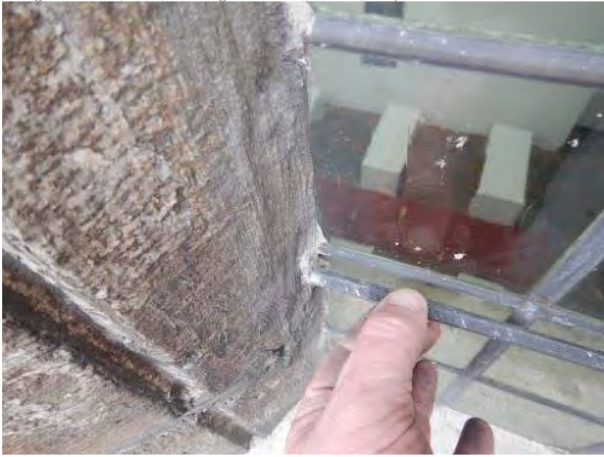
- Ter hoogte van de inklemming van de bruggen in het metselwerk komen diverse herstellingen met mortel voor, die lokaal opnieuw gebarsten zijn. Dit kan wijzen op roestexpansie door waterinfiltratie.
- Lokaal komen de bindroeden en de loodjes los.
- De voegmortel met de raamlijst ontbreekt op een aantal plaatsen.
- Kalibers met lichtgroene kleur en wemeling. Deze zijn licht vervuild en verkeren over het algemeen in een goede staat.
- Aan de binnenzijde sporen van waterinfiltratie via de aansluiting van het glas-in-loodpaneel met de dagkanten.

Figuur 115 (links) kapel, N: Bindroeden komen los (Monumentenwacht, 2021)

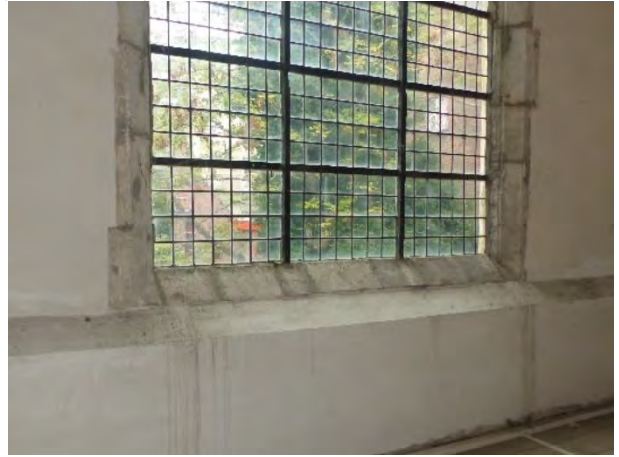
Figuur 116 (rechts) kapel, W: Sporen van waterinfiltratie op wand (AS, 17.10.2023)

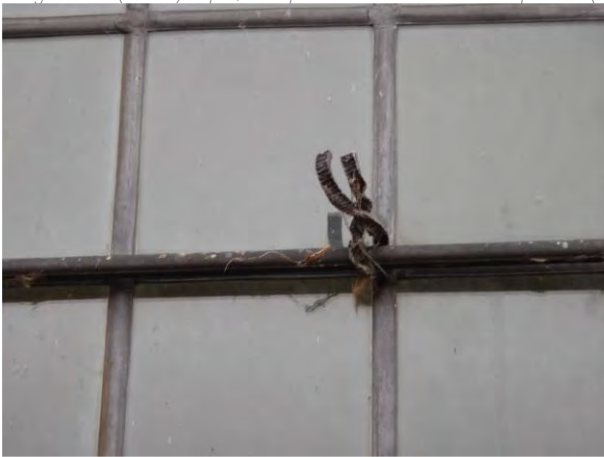
Figuur 117 (links) kapel, N: Loodjes komen los (Monumentenwacht, 2021)

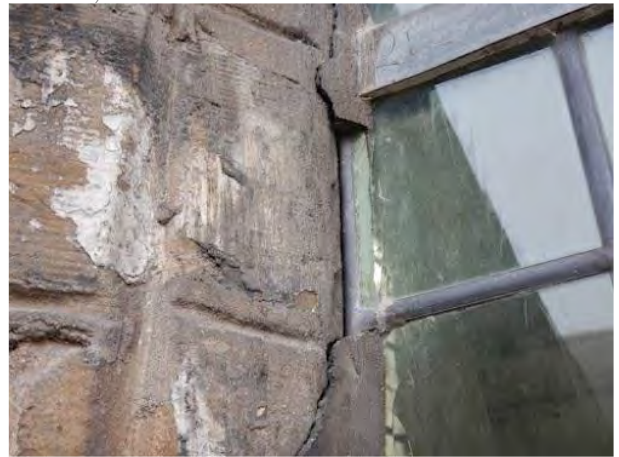
Figuur 118 (rechts) kapel: Voegmortel komt los (Monumentenwacht, 2021)

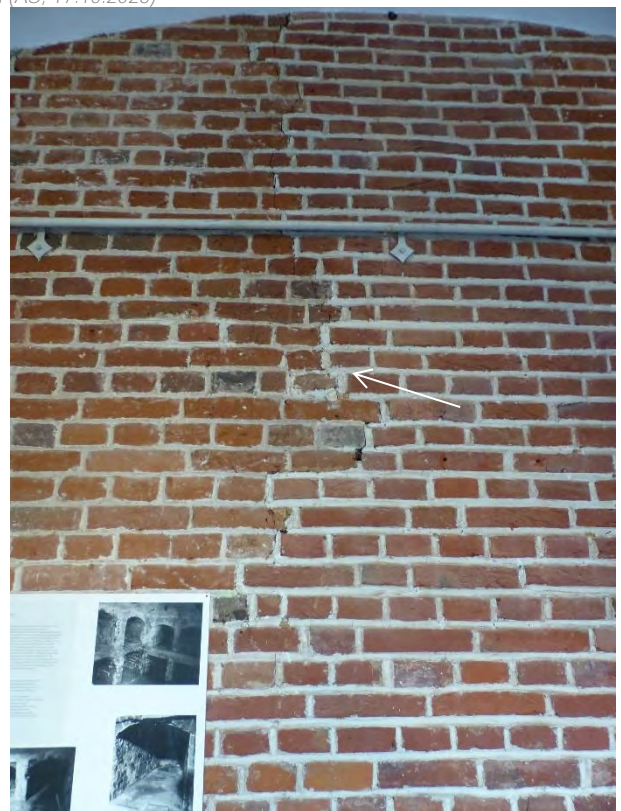
- Verschillende barsten in het metselwerk ter hoogte van de grafkelder, deels na herstelling van de voegen. **Dit wijst wellicht op een stabiliteitsprobleem.** (Zie ook Figuur 140 en Figuur 158)

Figuur 130 (rechts) kapel, N: Barst in hersteld voegwerk en door bakstenen ter hoogte van grafkelder (AS, 17.10.2023)

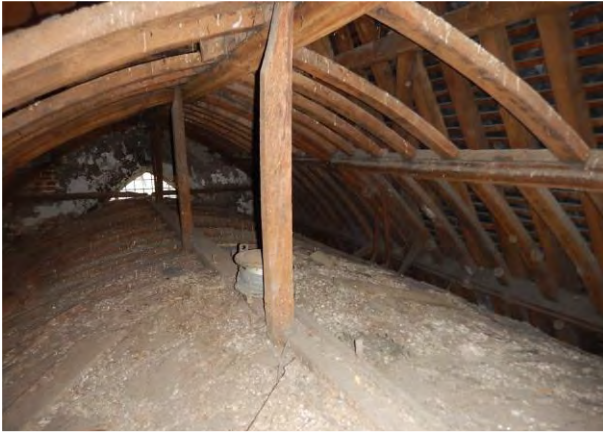
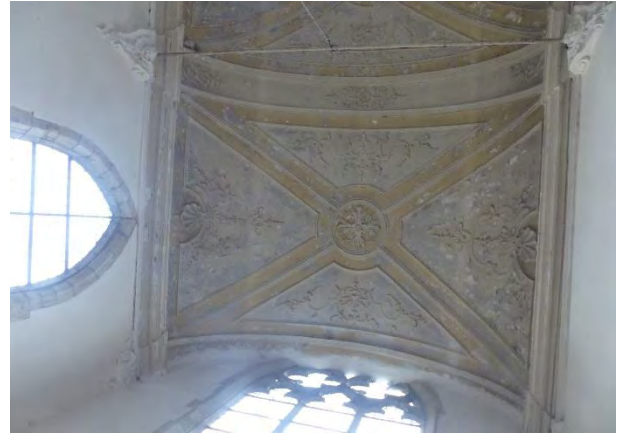
- Gordels en ribben in eikenhout van het oorspronkelijk gewelf nog aanwezig.
- Aan de structuur van het oorspronkelijk gewelf is het houten tongewelf uit 1733 opgehangen.
- De metalen trekkers zijn gecorrodeerd.

Figuur 131 (links) kapel, zolder: structuur van het oorspronkelijke en van het huidige gewelf (Monumentenwacht, 2021)  
Figuur 132 (rechts) kapel, schip: onderzijde van het tongewelf uit 1733 (AS, 17.10.2023)

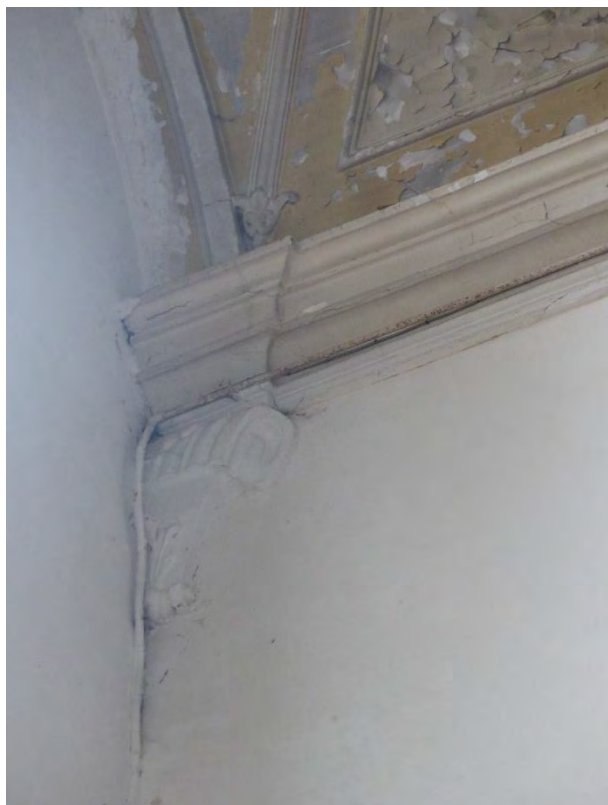
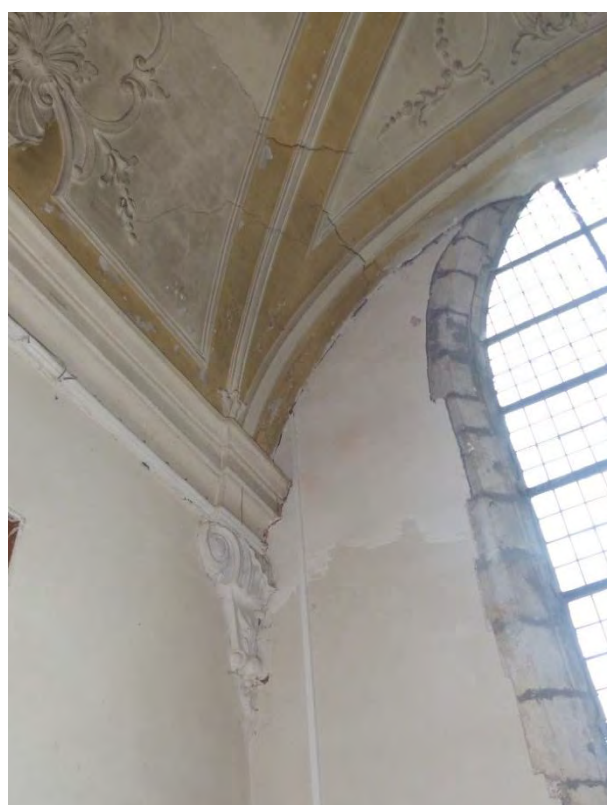
- Tongewelf met stuccoversiering in régencestijl uit 1733.
- Het gewelf is symmetrisch opgebouwd en wordt geritmeerd door gordelbogen met florale motieven. De tussenliggende vlakken zijn geprofileerde lijsten verdeeld in vier panelen of cassetten met rocaillmotieven, rankwerk en bloemen. Centraal in elk vak bevindt zich een cirkelvormig medaillon met een gedecoreerd rozet. Ter hoogte van de aansluiting met de wand bevindt zich een geprofileerde stuclijst. De lijst is onder de gordelbogen uitgewerkt tot een kapiteel. Onder de kapitelen bevinden zich stucwerkornamenten (voluten, putti en rocaillvormige ornamenten en rankwerk met bloemen).
- Het pleisterwerk werd aangebracht op rinkellatten en vertoont verschillende barsten. Lokaal ontbreken stukken pleisterwerk, voornamelijk ter hoogte van de kooflijst.
- Het plafond is geschilderd in beige en okergeel. De verf bladdert af.

*Figuur 135 (links) en Figuur 136 (rechts) kapel, schip: Detail barsten in stucwerk en afbladderen verf (AS, 17.10.2023)*

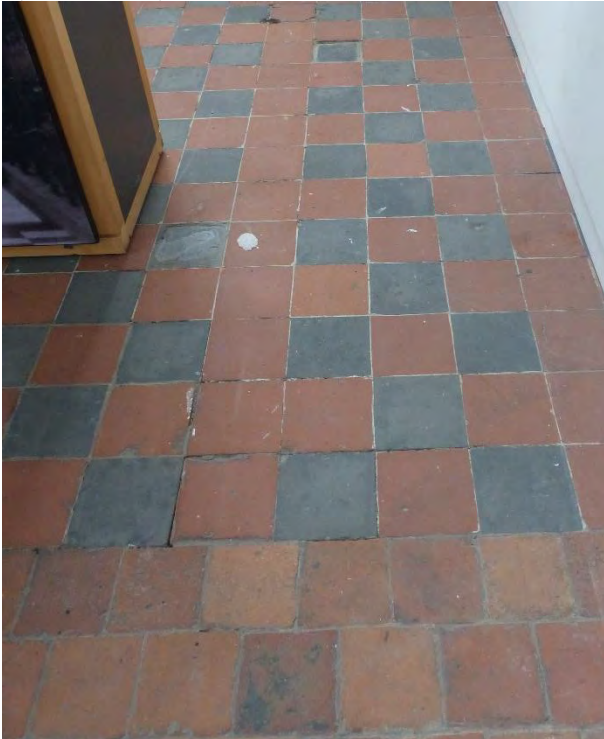
*Figuur 139 (links) kapel, koor: Uitgesleten voegen en beschadigde tegels (AS, 17.10.2023)*

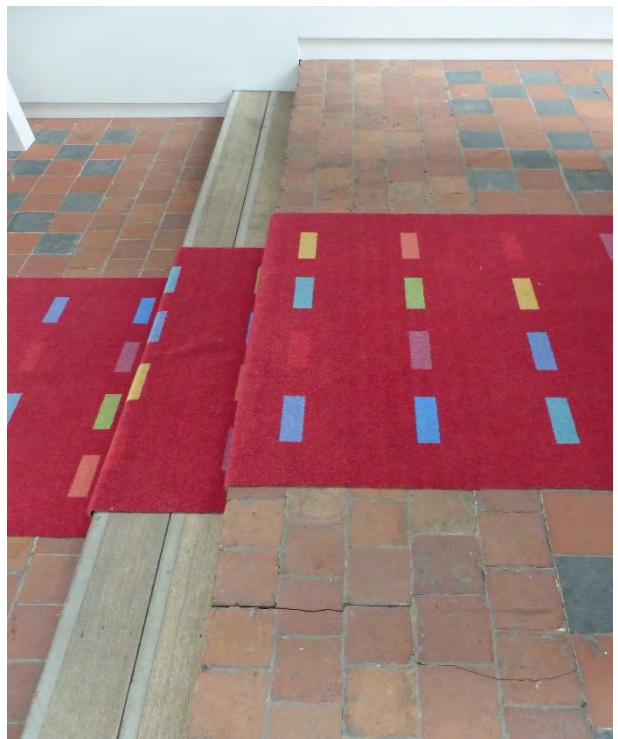
- In het inkomportaal geplaatst in dambordpatroon.  
In de kapel zijn de tegels zo geplaatst dat een kruispatroon gevormd wordt.  
Tussendorpel in gezoete blauwe hardsteen.
- Normale vervuiling en slijtage.
- Lokaal sporen van zoutuitbloeiingen door opstijgend vocht, vooral aan de randen van het inkomportaal.
- Lokaal uitgesleten voegen, beschadigde tegels door fysieke impact of afgeschilferde tegel.
- Aan de rand van de verhoogde zone van het koor boven de grafkelder bevinden zich twee barsten.

*Figuur 140 (rechts) kapel, koor: Barsten in voegen en tegels. De eerste vijf rijen tegels zijn handgevormde tegels van een kleiner formaat (13,5 x 13,5 cm i.p.v. 16 x 16 cm) (AS, 17.10.2023)*

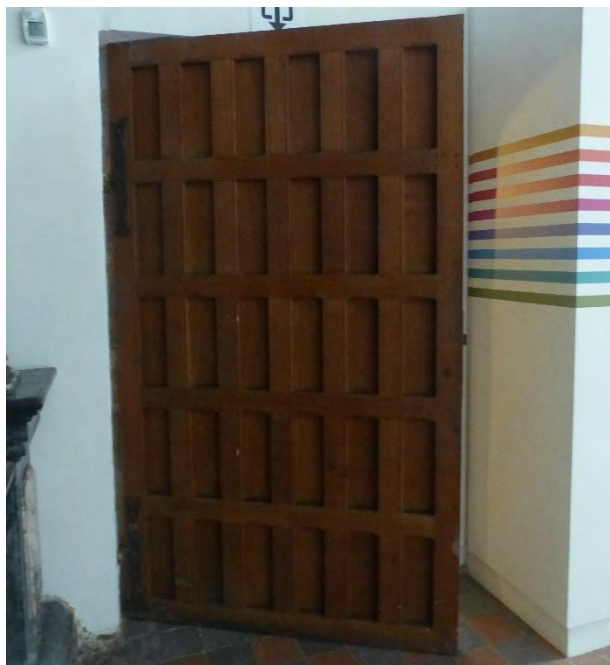
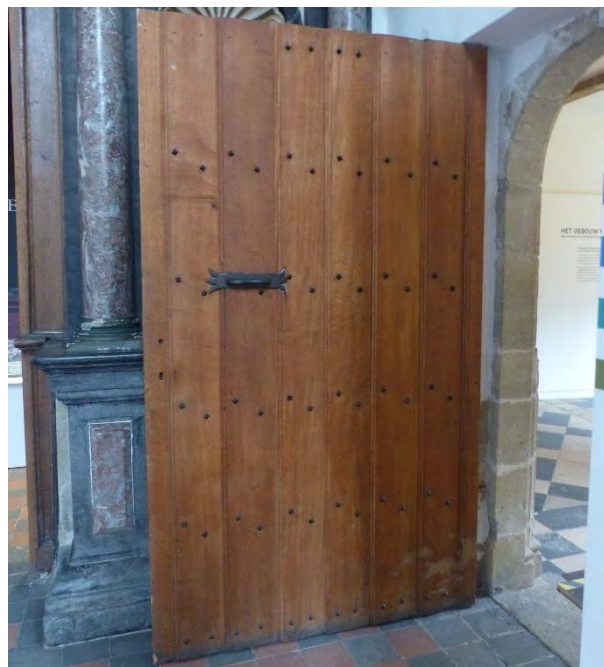
- Opgeklampte eikenhouten deur met smeedijzeren beslag, daterende uit de jaren 1960.
- De deur is vernist. Aan de onderzijde is de vernislaag en het hout verweerd door vocht.

Figuur 141 (links) en Figuur 142 (rechts) kapel: Opgeklampte eikenhouten deur (AS, 17.10.2023)

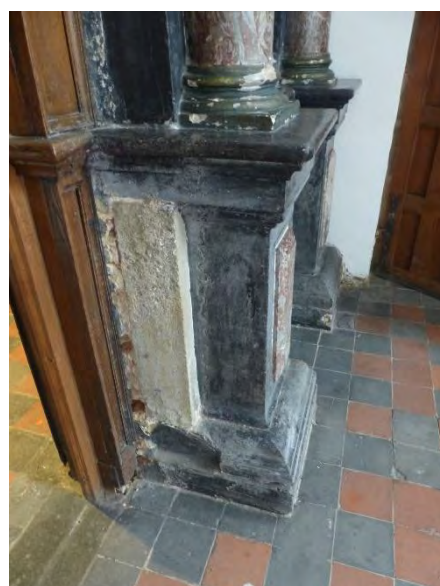
Figuur 145 (rechts) kapel, oksaal: Onafgewerkte zijkant van de nissen naast de toegangsdeur (AS, 17.10.2023)

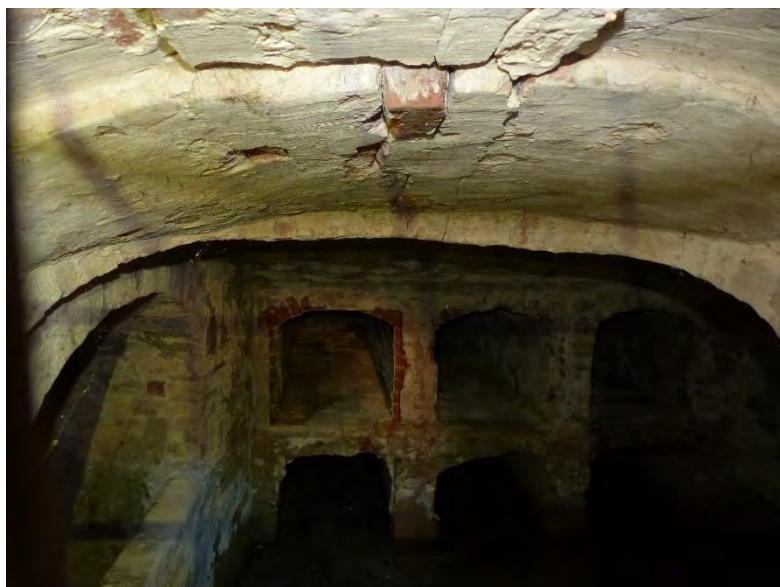
- De kelder was niet toegankelijk door water. Toegang normaal via een gemetselde trap.
- Het metselwerk en de afwerkingslagen vertonen sporen van opstijgend vocht/waterinfiltratie. Lokaal zijn het metselwerk en de afwerkingslagen beschadigd door zoutuitbloeiingen.
- In het gemetseld tongewelf is een barst aanwezig. (Zie ook hogervermeld stabiliteitsprobleem.)
- Enkele sluitstenen aan de ingang zijn verzakt.
- De grafnissen zijn afgewerkt met tegels. Deze zijn sterk vervuild en enkele tegels liggen los.

Figuur 155 (links) kapel, grafkelder: Grafnissen (AS, 17.10.2023)

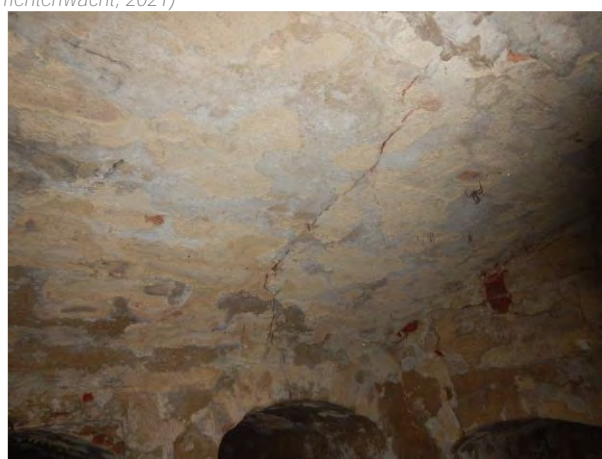
Figuur 158 (rechts) kapel, grafkelder: Barst in tongewelf (AS, 17.10.2023)

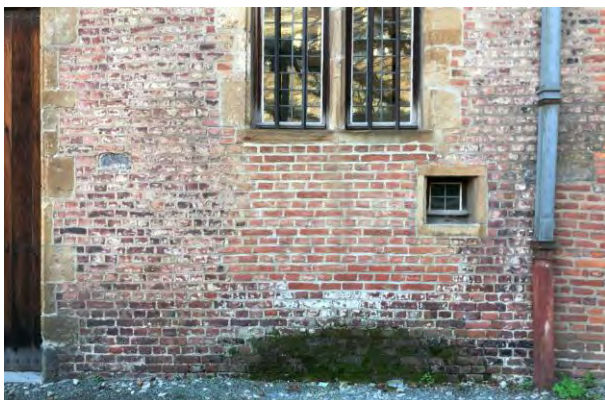
- Het metselwerk is gevoegd met een cementrijke beige-keurige mortel. Lokaal ontbreekt voegwerk. Hier is de legmortel in kalk zichtbaar.
- De plint is sterk beschadigd door opstijgend of opspattend vocht. Lokaal biodeterioratie (mosvorming).

Figuur 166 (links) Klooster, noordvleugel, N: Metselwerk van de plint is sterk beschadigd. Door aanwezigheid van vocht treedt er lokaal mosvorming op (AS, 17.10.2023)

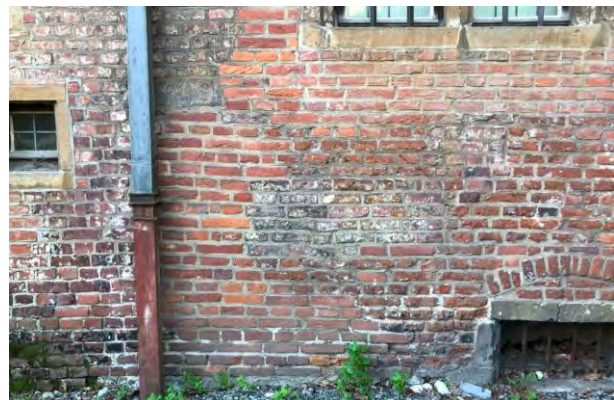
Figuur 167 (rechts) Klooster, noordvleugel, N: Metselwerk van de plint is sterk beschadigd. Kalkzandstenen linteel boven kelderopening gebarsten (AS, 17.10.2023)

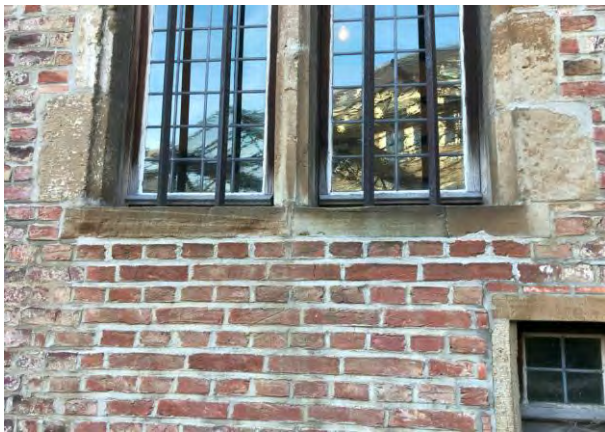
Figuur 168 (links) Klooster, noordvleugel, N: Gebarsten dorpel (AS, 17.10.2023)

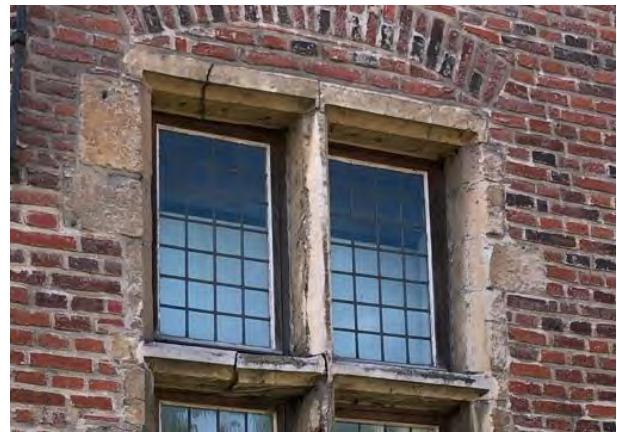
Figuur 169 (rechts) Klooster, noordvleugel, O: Linteeel en kruismoneel gebarsten en verzakt (AS, 17.10.2023)

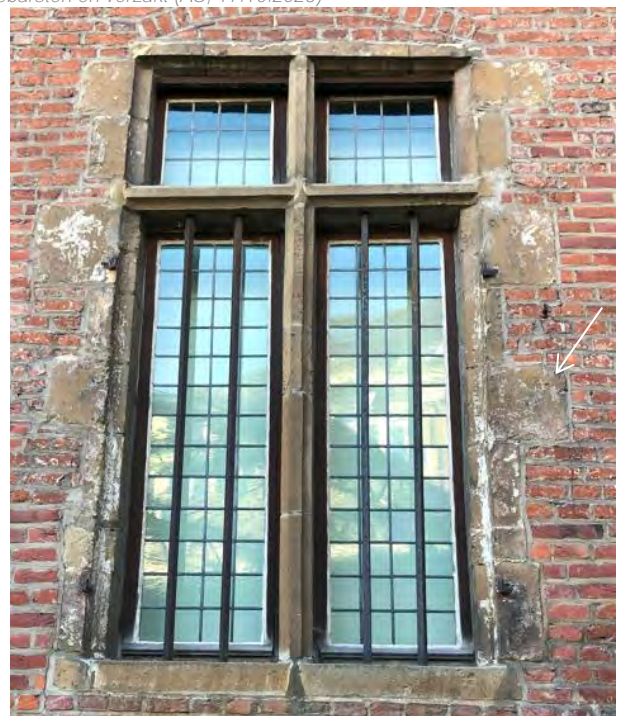
Figuur 171 (rechts) Klooster, noordvleugel, N: Invulmetselwerk met verschillende types baksteen. Barsten in metselwerk ter hoogte van opleg negblokken (AS, 17.10.2023)
