# BEHEERSPLAN ONZE-LIEVE-VROUWHOSPITAAL Aalst

datum	16 september 2024
adres	Oude Vismarkt 13, 9300 Aalst
opdrachtgever	Stad Aalst Werf 9, B-9300 Aalst
architect	architectenbureau   serck bv Visserij 19, B-9000 Gent t. 09.223 31 08 e. info@thomasserck.be

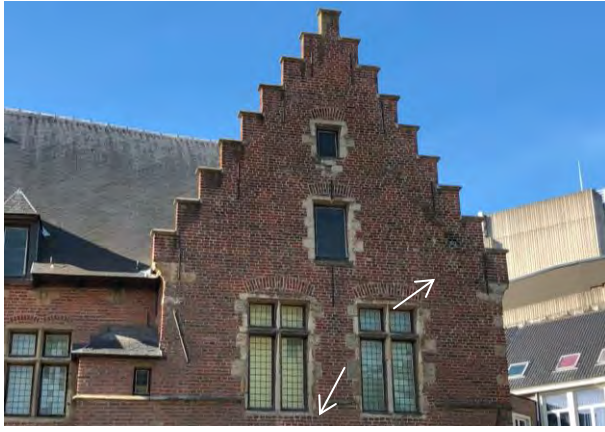
- Oostgevel: algenvorming ter hoogte van topgevel, vermoedelijk veroorzaakt door de drup van de dekstenen.
- Westgevel:
  - o Metselwerk in oranjerode baksteen met gedagstreepte voegen. Lokaal vorstschade aan stenen (afschilfering).

Figuur 172 (links) Klooster, noordvleugel, O: Biodeterioratie topgevel. Kalkzandstenen waterlijst loopt niet door (AS, 17.10.2023)  
Figuur 173 (rechts) Klooster, noordvleugel, W: Detail metselwerkverband, herstellingen en schadepatroon (AS, 17.10.2023)

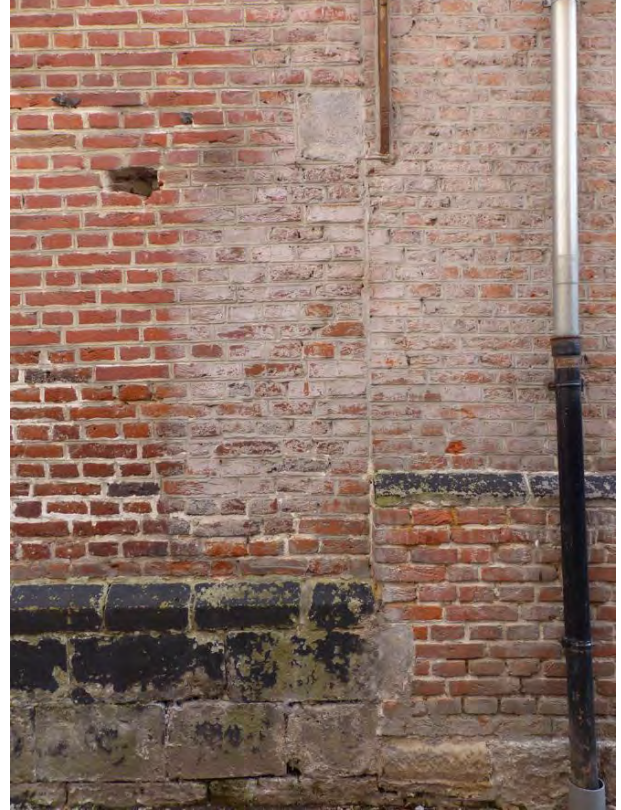
- o Het metselwerk staat licht gebold en er komen enkele oude zettingsbarsten voor.
  - o Het metselwerk van de trapgevel is fel verweerd door erosie. Het voegwerk is op meerdere plaatsen uitgesleten. Op langere termijn valt voor de stabiliteit te vrezen.

Figuur 174 (links) Klooster, noordvleugel, Z-W: Voegen topgevel (W) uitgespoeld (AS, 17.10.2023)  
Figuur 175 (rechts) Klooster, noordvleugel, W: Diverse bouwsporen (AS, 17.10.2023)

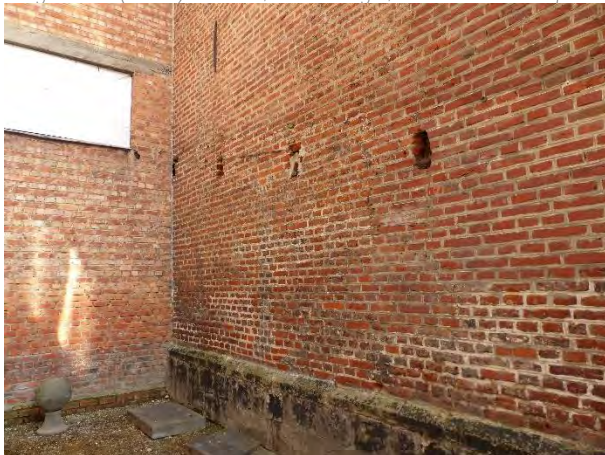
- o Diverse lacunes in het metselwerk.
- Schouw:
  - o Het voegwerk is tamelijk diep uitgespoeld en de afwerkpleister is voor een groot deel verdwenen ten gevolge van vorstschade: door het ontbreken van een deksteen is de schouw sterk onderhevig aan regendoorslag. Door de slechte staat van het metselwerk komen de loden loketten los.

Figuur 176 (links) Klooster, noordvleugel, W: Gepekte natuurstenen plint. Lacunes in metselwerk (AS, 17.10.2023)  
Figuur 177 (rechts) Klooster, noordvleugel, W: Natuurstenen dekstenen en consoles verweerd (AS, 17.10.2023)

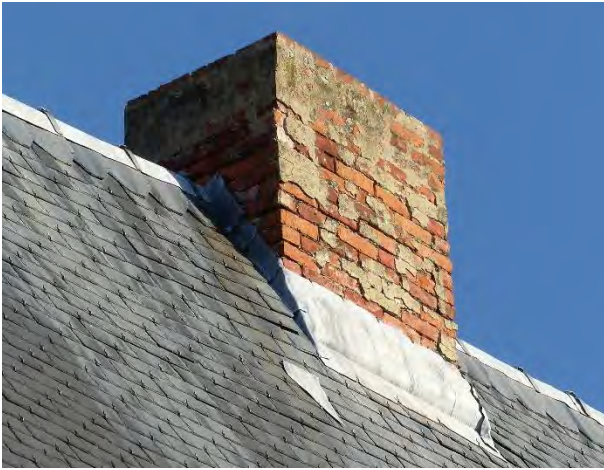
*Figuur 178 Klooster, noordvleugel: Voegen schouwen verweerd door ontbreken deksteen (AS, 17.10.2023)*

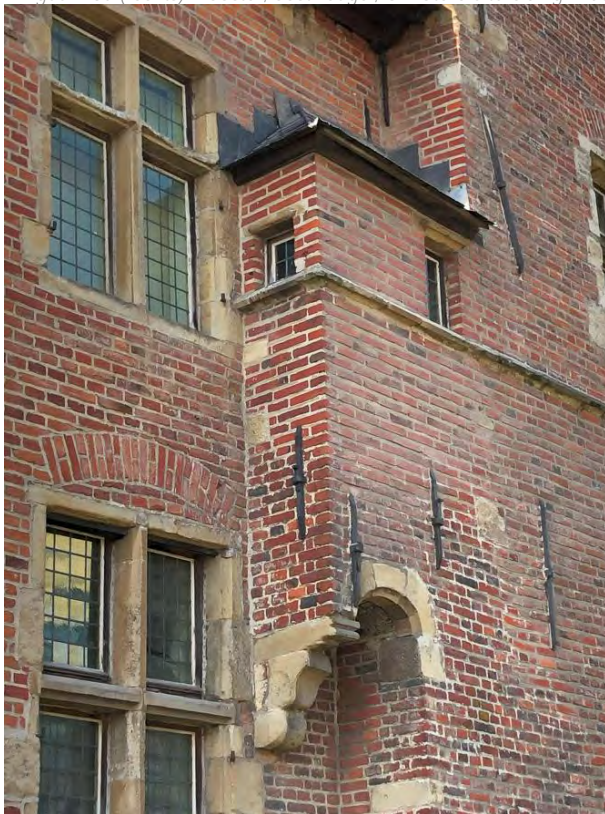
Figuur 181 (links) Klooster, oostvleugel, O: Metselwerk erker sterk vervuild en lokaal herstellingen met andere kleur baksteen. Kalf van het onderste kruismoneel (recent) vernieuwd (AS, 17.10.2023)

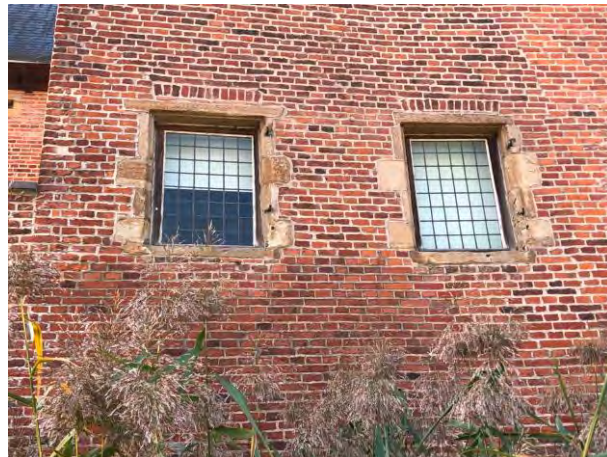
Figuur 186 (rechts) Klooster, oostvleugel, O: Diverse bouwsporen in de gevel. Metselwerk sterk vervuild ter hoogte van riet. Opleg linteel van het rechterraam beperkt (AS, 17.10.2023)

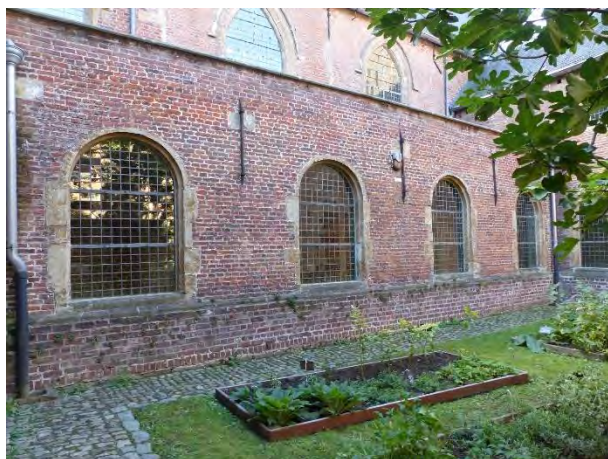
- o Het voegwerk van de plint is op verschillende plaatsen uitgespoeld door opstijgend en/of opspattend vocht.
- o Ook sporen van zoutuitbloeiingen aan de binnenzijde.
- o Plaatselijk biodeterioratie (mos, algen en plantengroei: muurvaren<sup>102</sup>).

<sup>102</sup> Muurvaren wijst op de aanwezigheid van kalkmortel.

Figuur 189 (links) Pandgang zuid, N: Muurvaren tussen verweerde voegen van de plint (AS, 17.10.2023)

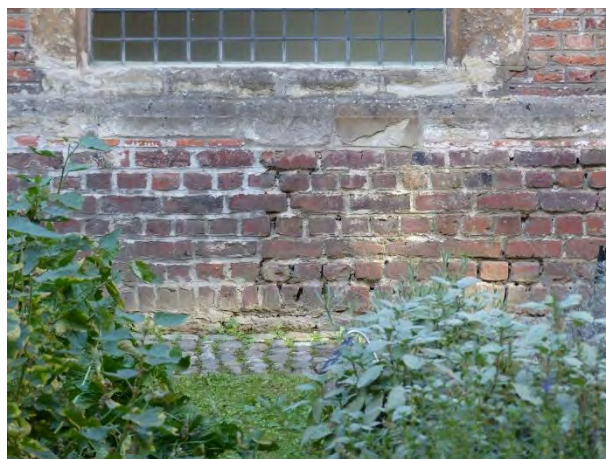
- De plintlijsten zijn plaatselijk sterk verweerd en de voegen zijn lokaal uitgespoeld. Plaatselijk met biodeterioratie (plantengroei) tot gevolg.
- De raamdorpels zijn uitgevoerd in verschillende delen. Enkele raamdorpels vertonen sterke afschilfering en/of lacunes of zijn gebarsten.
- Pandgang west:
  - o Laatgotische accoladeboogdeur in kalkzandsteen met erboven de wapenschilden van priorinnen Margarethe Upscapt en Maria Goethals. De natuursteen is oppervlakkig vervuild. Het reliëf van het wapenschild van Goethals is sterk verweerd.

Figuur 190 (links) Pandgang noord, Z: Verwering plint en natuurstenen plintlijst en barst in metselwerk (AS, 17.10.2023)

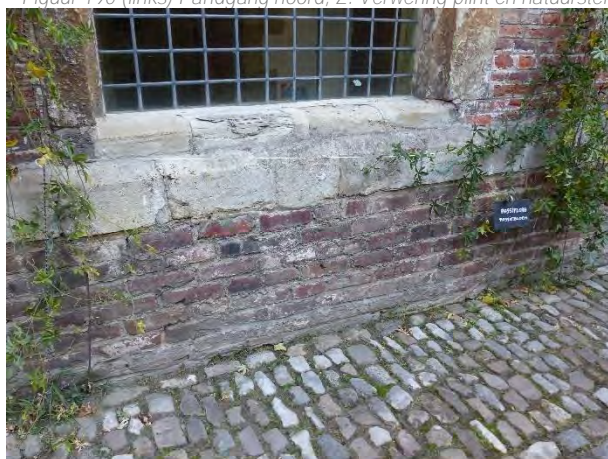
Figuur 191 Pandgang, noord Z: Verwering natuurstenen plintlijst (AS, 17.10.2023)

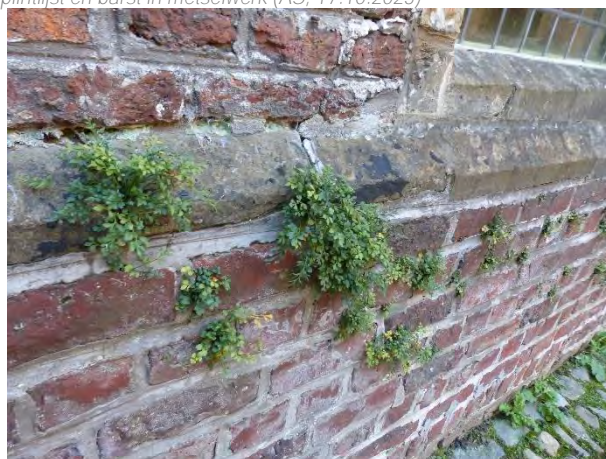
Figuur 192 Pandgang, zuid N: Muurvaren in verweerde voegen (AS, 17.10.2023)

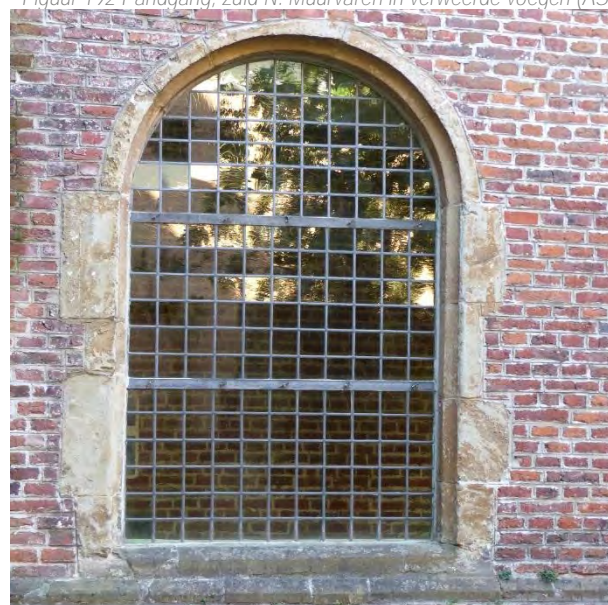
Figuur 193 (links) Pandgang, zuid N: Verwering kalkzandstenen negblokken rond ramen gelijkvloers (AS, 17.10.2023)

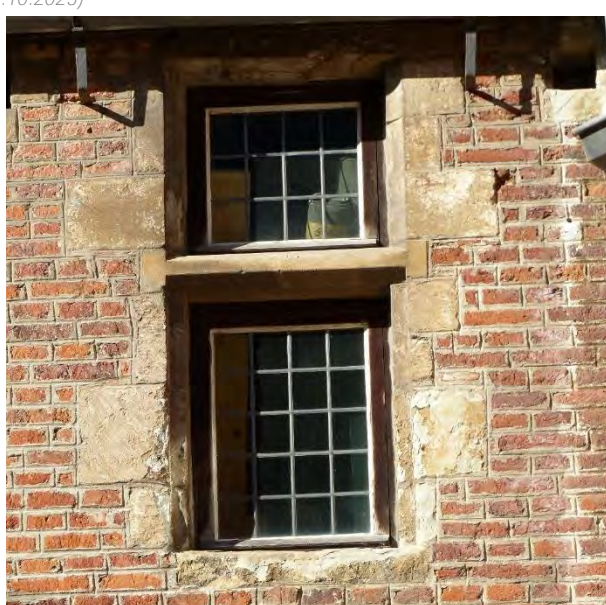
Figuur 194 (rechts) Pandgang, noord Z: Verwering kalkzandstenen negblokken rond ramen eerste verdieping (AS, 17.10.2023)

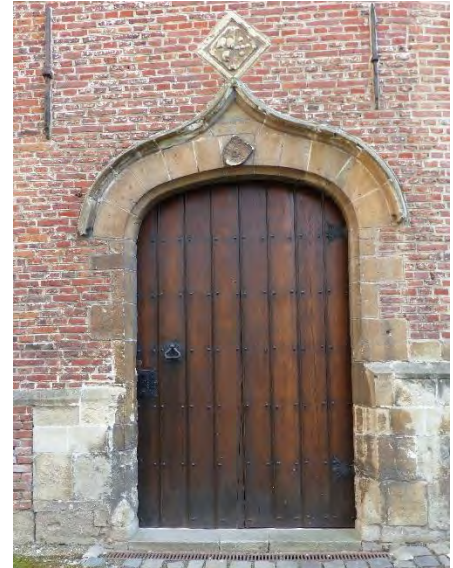
Figuur 196 (rechts) Pandgang west, W: Natuurstenen deuromlijsting (AS, 17.10.2023)

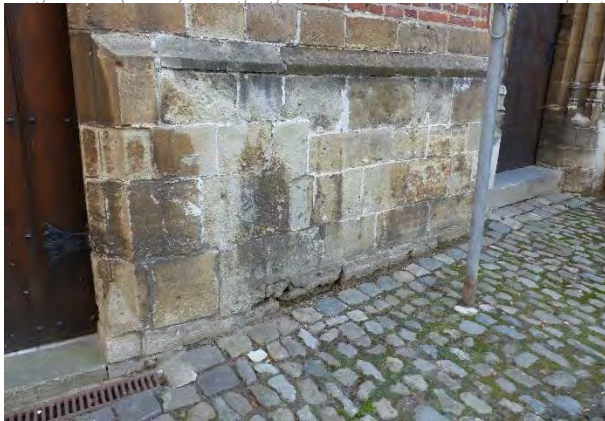
Figuur 197 (links) Pandgang west, W: Aansluiting deurlijst met natuurstenen plint van kapel (AS, 17.10.2023)

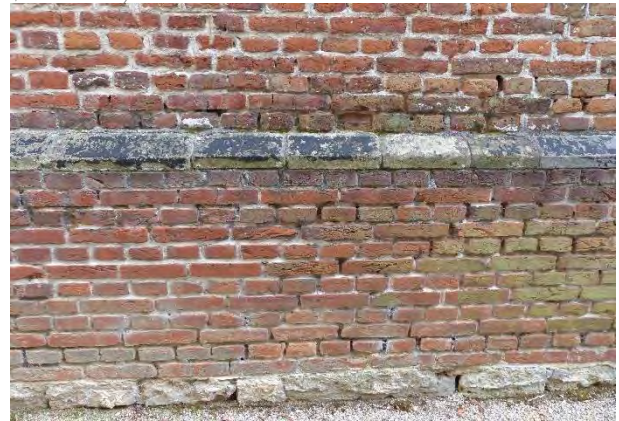
Figuur 198 (rechts) Pandgang west, W: Verwering plint (AS, 17.10.2023)

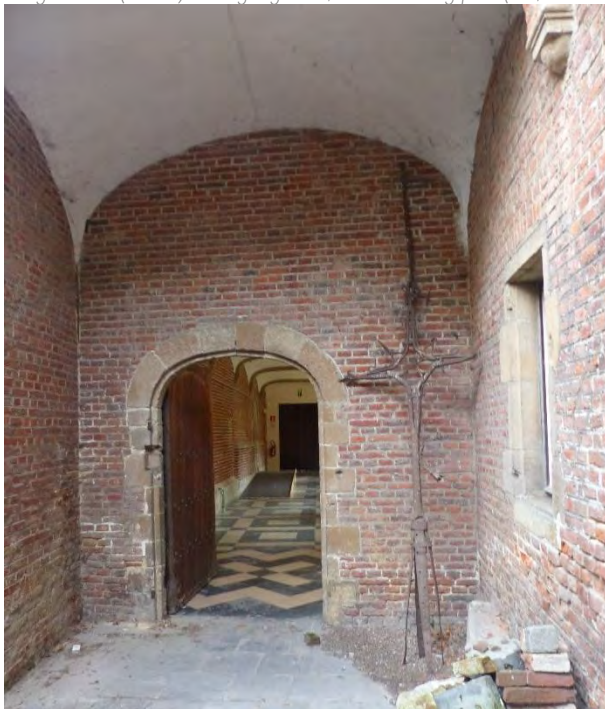
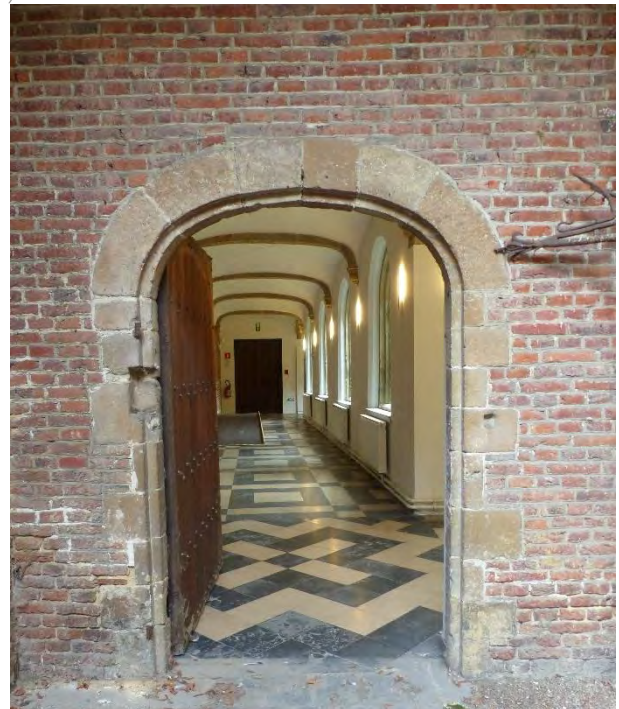
Figuur 199 (links) en Figuur 200 (rechts) Pandgang zuid, O: De kalkzandstenen negblokken van de toegang naar pandgang zuid vertonen verschillende lacunes. Het voegwerk is verweerd. De duimen van het geheng van de oude deur zijn nog aanwezig en zijn gecorrodeerd. Verschillende herstellingen met een ander type baksteen. De onderzijde van de pandgang is afgewerkt met een gepleisterd kruisribgewelf (AS, 17.10.2023)

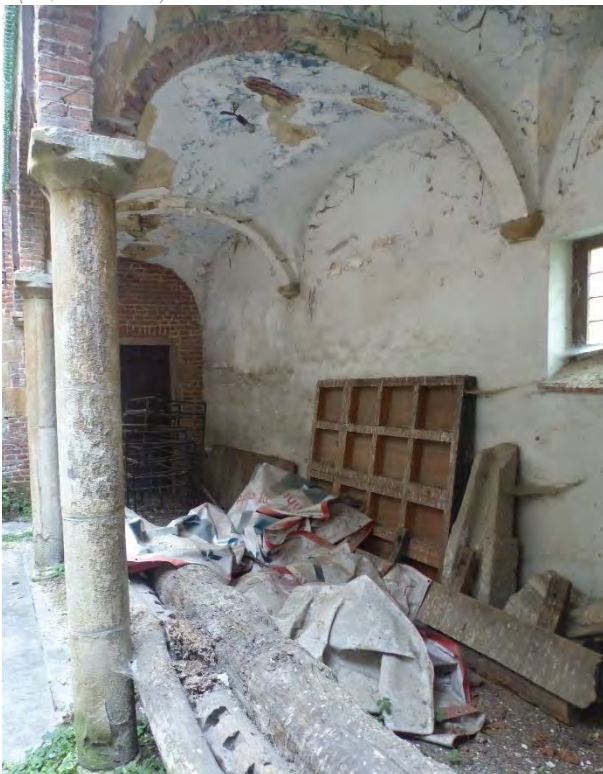
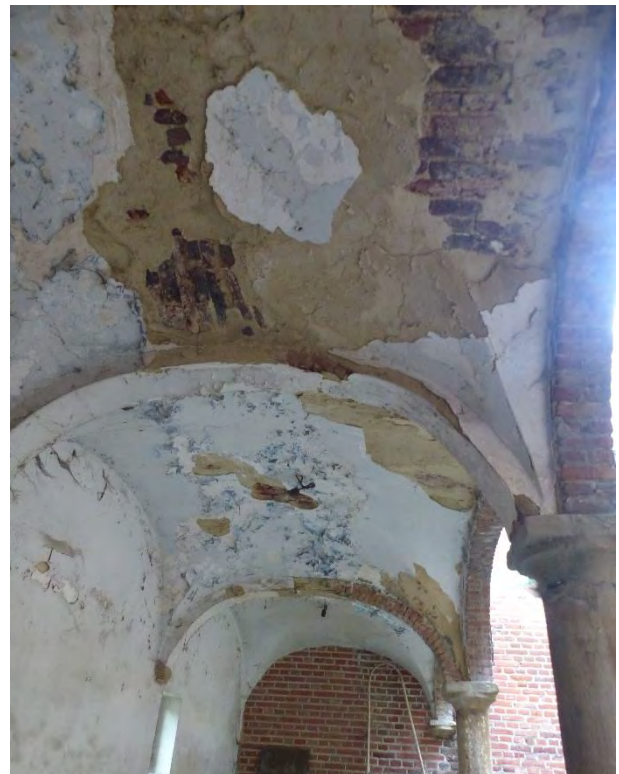
- Galerij
  - o Verankerde gemetselde bogen in donkerrode baksteen.
  - o Het metselwerk vertoont vochtschade.
  - o Het voegwerk is uitgespoeld.
  - o Het metselwerk vertoont op een aantal plaatsen zoutuitbloeiingen.

- o Biodeterioratie (algen en plantengroei: muurvaren).
- Broederskelder
  - o Verankerde gevel in baksteenmetselwerk met gedagstreepte voegen met elementen (dorpels, deur- en raamomlijstingen en dekstenen) in kalkzandsteen.

Figuur 201 (links) en Figuur 202 (rechts) Galerij, galerij: Korboggen op natuurstenen kolommen. Detail uitspoeling voegen en biodeterioratie (AS, 17.10.2023)

- Plat dak boven galerij en broederskelder.
- Beide daken zijn niet inspecteerbaar. De daken zouden volgens het inspectierapport van Monumentenwacht vzw in 2021 vernieuwd zijn, maar afgaand op het huidig schadepatroon op de gevels en aan het pleisterwerk op de gewelven zowel van de galerij als de broederskelder, kan aangenomen worden dat de aansluitingen mogelijks niet volledig waterdicht zijn. (Zie Figuur 201-Figuur 206)

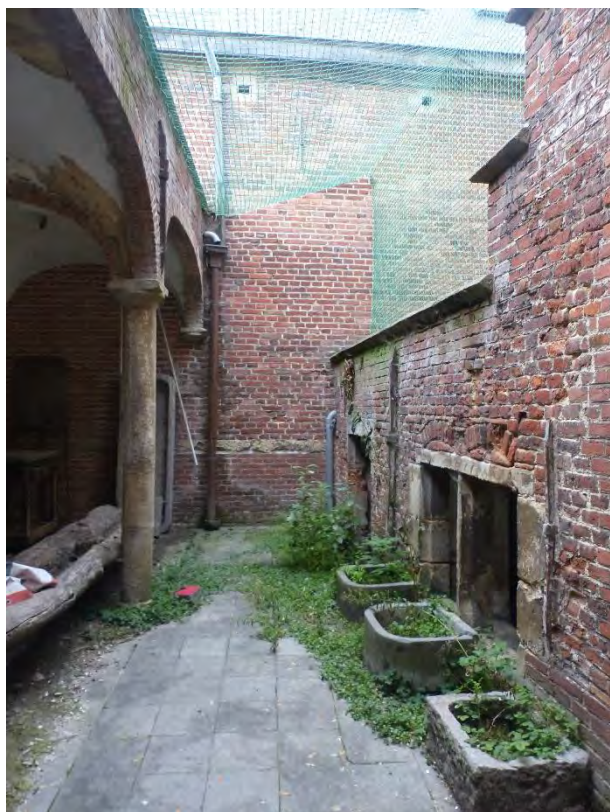
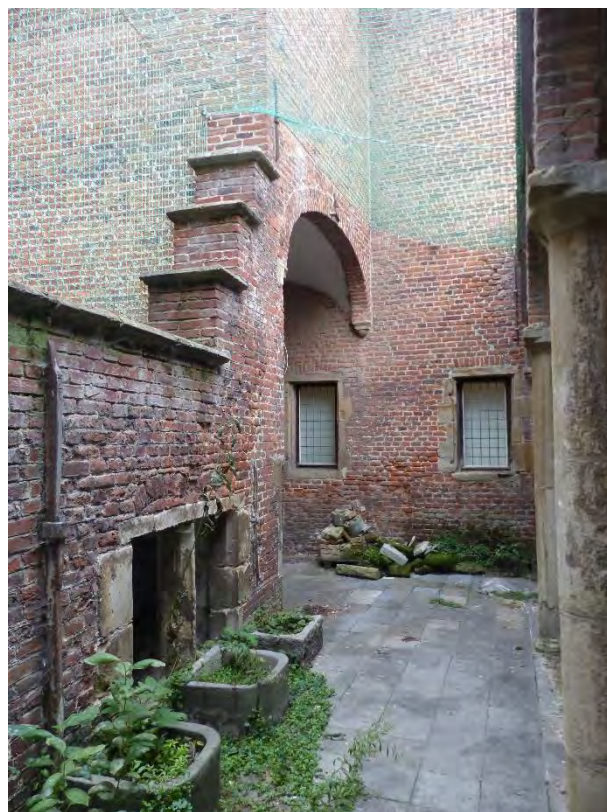
- o De natuursteen is onderaan verweerd door spatwater en de kolommen staan licht geknikt.
- Broederskelder
  - o Traptreden sterk verweerd.
  - o Biodeterioratie:

- Het pleisterwerk is sterk beschadigd door vocht: het pleisterwerk ontbreekt of zit los en vertoont barsten.

Figuur 203 (links) en Figuur 204 (rechts) Galerij, galerij: Detail verwerking kalkzandstenen kolommen en pleisterwerk gewelven en westgevel (AS, 17.10.2023)

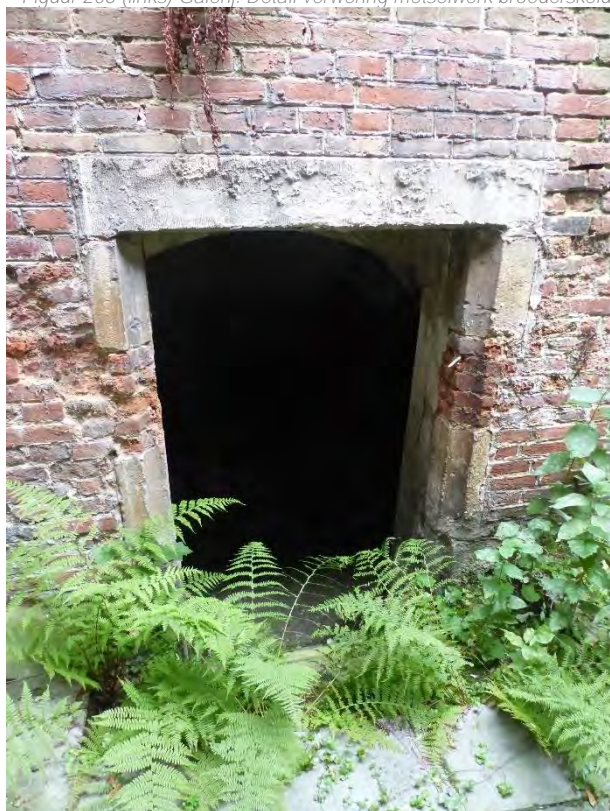
- o Het metselwerk vertoont sterke verweering.
  - o De stenen vertonen vorstschade.
  - o Lokaal ontbreken stenen.
  - o Het voegwerk is op veel plaatsen uitgespoeld, zowel ter hoogte van de plint (opspattend en opstijgend vocht), als ter hoogte van de dakrand.

Figuur 205 (links) Galerij, broederskelder: Detail verwerking metselwerk boven raam (AS, 17.10.2023)

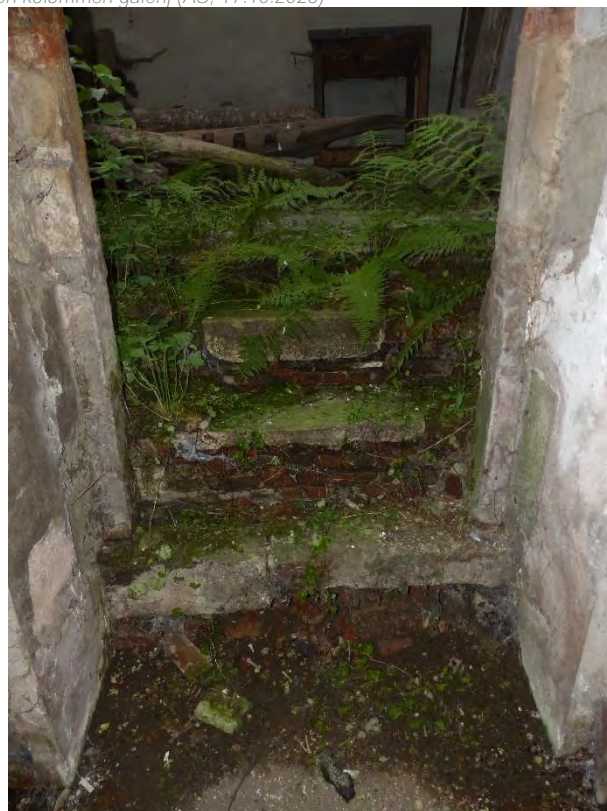
Figuur 206 (links) Galerij: Detail verwerking metselwerk broederskelder en kolommen galerij (AS, 17.10.2023)

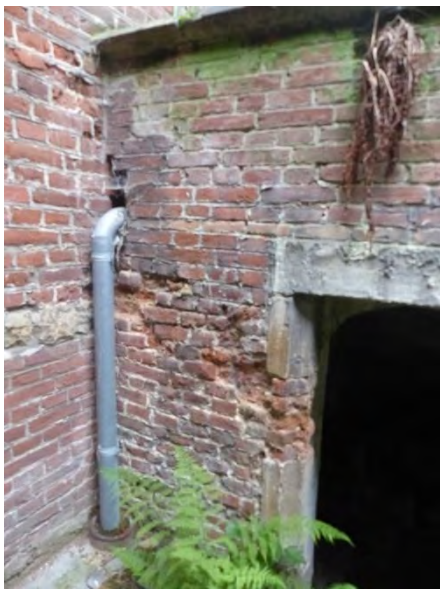
Figuur 207 (links) Galerij, broederskelder: Detail verwerking metselwerk en kalkzandstenen deuromlijsting (AS, 17.10.2023)

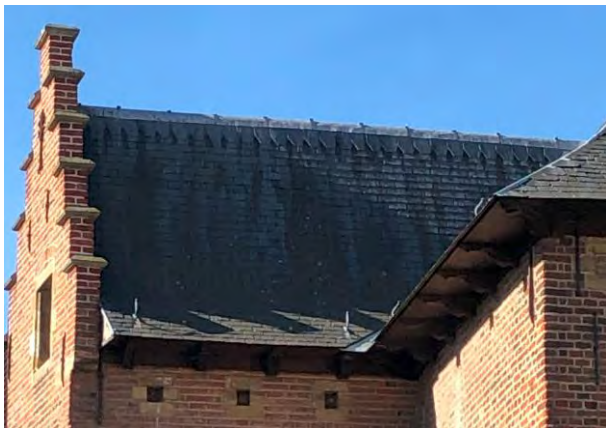
- Zaddeldaken met dakbedekking in natuurleien (gehaakt).
- De natuurleien zijn algemeen in redelijke staat.
- Lokaal komen enkele gebarsten of uitgeschoven leien voor. Vooral ter hoogte van de nok van de noordvleugel ontbreken verschillende leien.

Figuur 211 (links) Klooster, oostvleugel, O: Schadepatroon daken (AS, 17.10.2023)

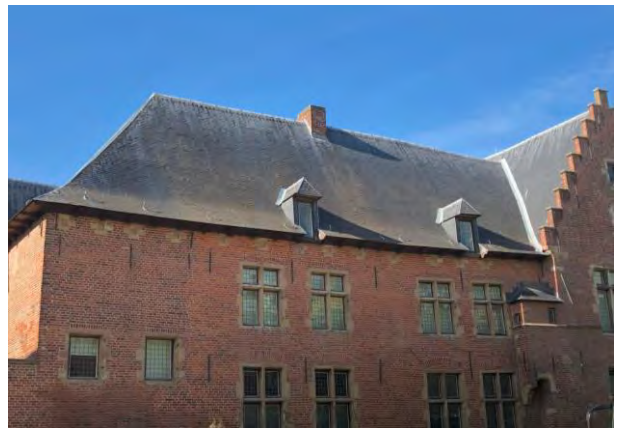
Figuur 212 (rechts) Klooster, oostgevel, O: Schadepatroon daken (AS, 17.10.2023)

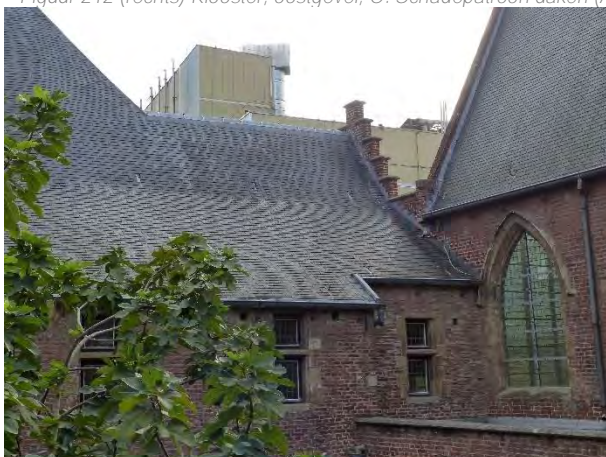
Figuur 213 (links) Klooster, oostvleugel en pandgang oost, W: Schadepatroon daken (AS, 17.10.2023)

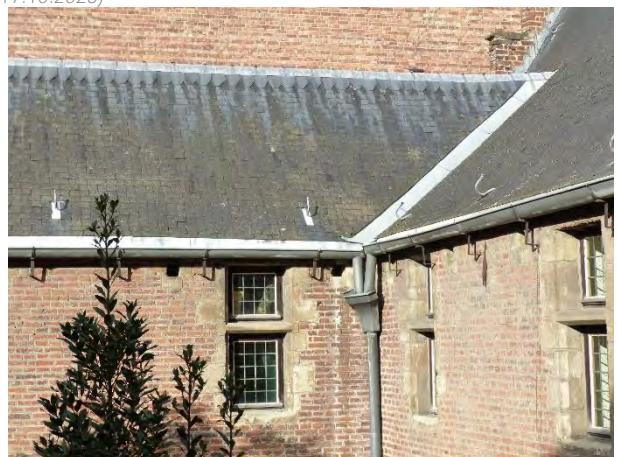
Figuur 214 (rechts) Klooster, pandgang west en zuid, W en Z: Schadepatroon daken (AS, 17.10.2023)

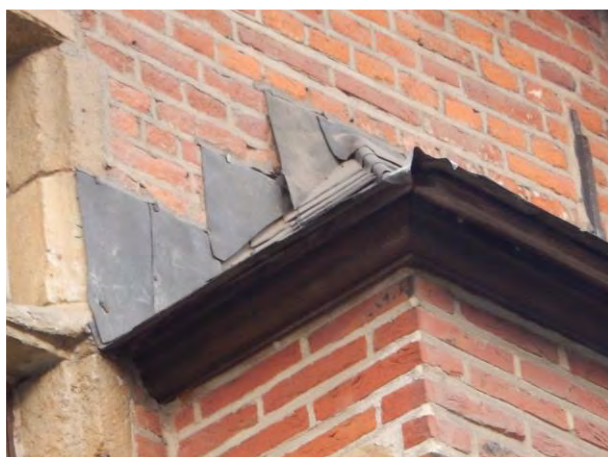
Figuur 215 (links) Klooster, oostvleugel, O: Opgewaaid traploket boven erker (Monumentenwacht, 2021)

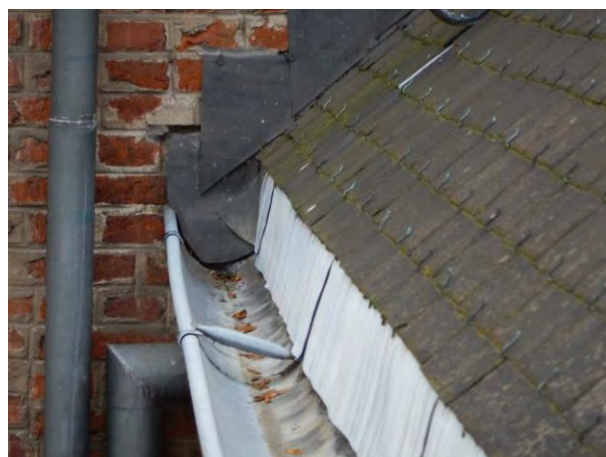
Figuur 216 (rechts) Klooster, pandgang west, Z: Loszittende traploketten (Monumentenwacht, 2021)

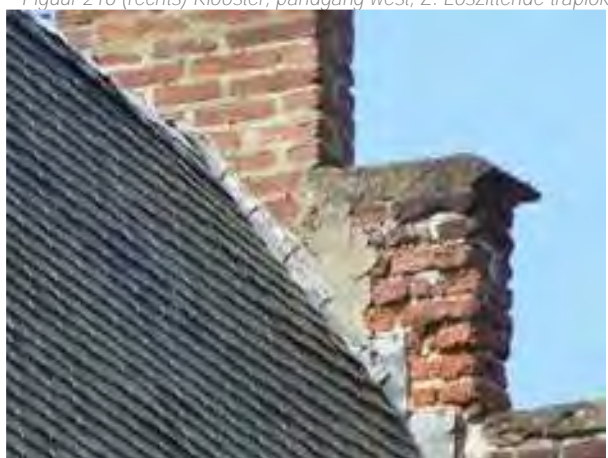
Figuur 217 (links) Klooster, noordvleugel, W: Ontbrekende traploketten ter hoogte van de aansluiting van de nok en de trapgevel (Monumentenwacht, 2021)

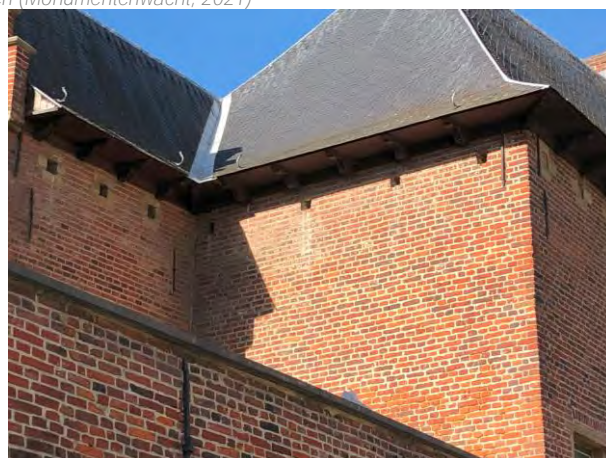
Figuur 218 (rechts) Klooster, oostvleugel, O-Z: Dakrandoversteek (AS, 17.10.2023)

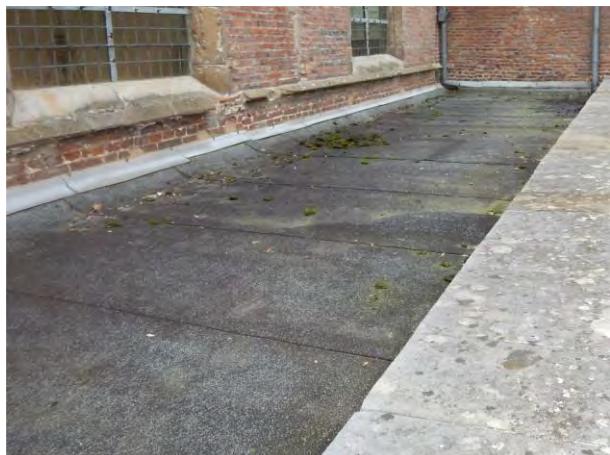
- Plat dak gerealiseerd met stroken roofing.
- Verspreid over het dak komen blazen voor. Deze kunnen bij belasting openscheuren.

*Figuur 219 (links) Klooster, pandgang zuid: Roofing op plat dak (Monumentenwacht, 2021)*

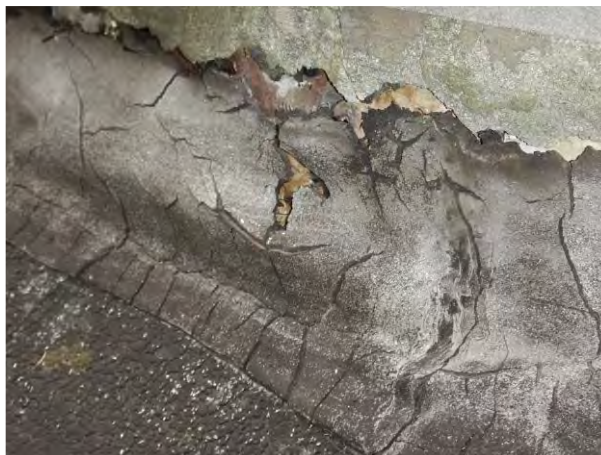
- De roofinglaag is verweerd en op meerdere plaatsen komen barstjes voor.
- Aan de opstand met de deksteen is de afwerking gescheurd.
- Aansluitingen met opgaand metselwerk: de zinken slab is verweerd en komt op sommige plaatsen los.

*Figuur 220 (rechts) Klooster, pandgang zuid: Verwering roofing ter hoogte van dakrand (Monumentenwacht, 2021)*

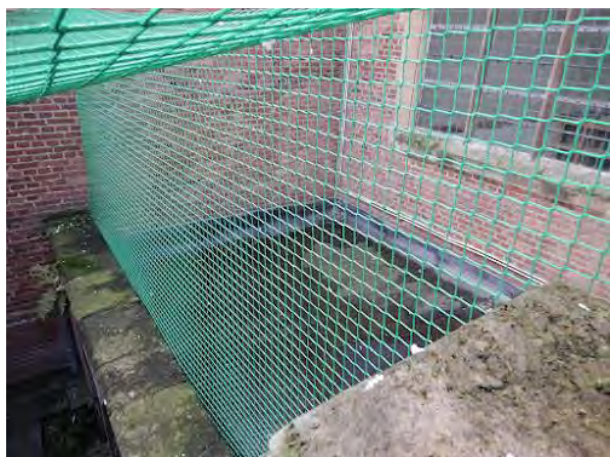
*Figuur 221 (links) Galerij, broederskelder: Plat dak (Monumentenwacht, 2021)*

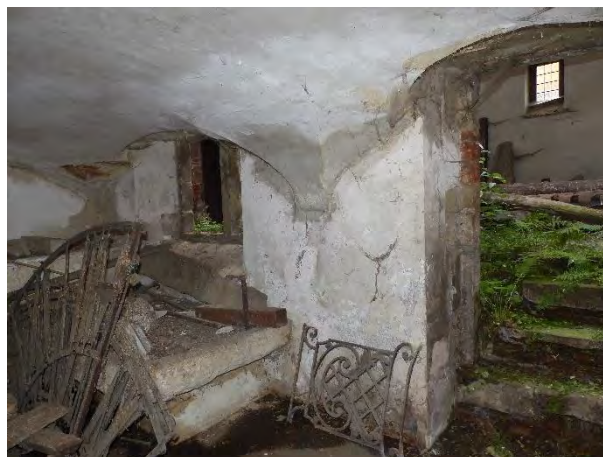
*Figuur 222 (rechts) Galerij, broederskelder: Gepleisterd gewelf in de kelder staan zichtbaar nat (AS, 17.10.2023)*

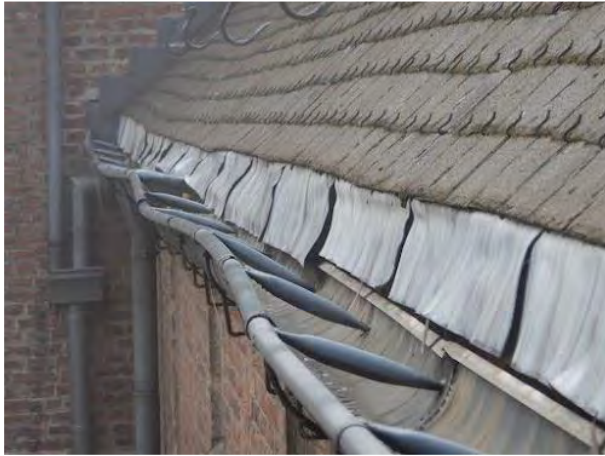
- Verspreid over de zinken goten is putcorrosie zichtbaar door het gebruik van koperen leihaken (galvanisch koppel).
- De mastgoot van de westgevel van de pandgang west werd recent vernieuwd.
- Op sommige plaatsen ligt de gootbekleding gekanteld, waardoor het water stagneert.
- Lokaal is de gootbekleding gekanteld, waardoor het daklood niet meer in de goot komt. Hierdoor kan het water tussen de goot en de muur lopen.

Figuur 223 (links) Klooster, pandgang west, N: De mastgoot is gekanteld, waardoor het daklood niet meer in de goot komt (Monumentenwacht, 2021)

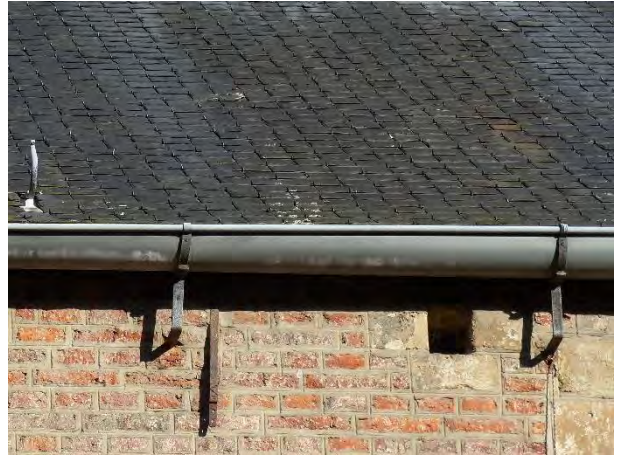
- De gootbeugels zijn gecorrodeerd. Lokaal zitten de gootbeugels los.

Figuur 224 (rechts) Klooster, pandgang noord, Z: Gecorrodeerde goothaken (AS, 17.10.2023)

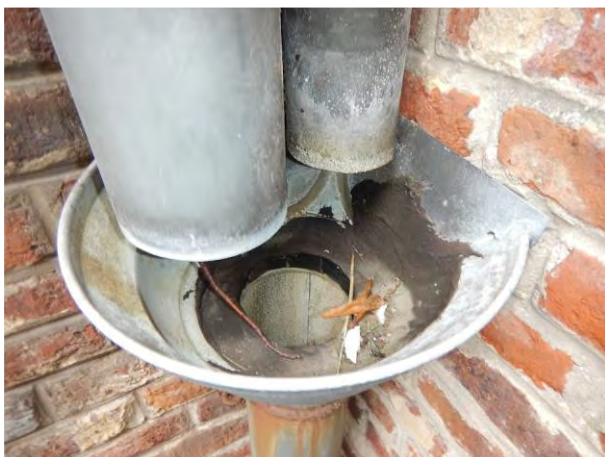
- Bij de oudere afvoeren is het zink sterk verweerd en vertoont dit erosie.
- Op meerdere plaatsen zijn de bevestigingsbeugels gecorrodeerd en zelfs plaatselijk doorgeroest.
- De vergaarbakken aan de noordzijde van de galerij hangen scheef.
- De stampijpen vertonen plaatselijk corrosie.
- Op een aantal plaatsen komt een vergaarbak voor. Ook hier is het zink verweerd.
- Door het overlopen van de goot en/of de vergaarbakken is plaatselijk uitspoeling aan het metselwerk ontstaan.
- Kloostertuin: het metselwerk van de rioleringsputjes is niet degelijk beraapt, waardoor erosie en vochtschade aan het metselwerk optreedt.

Figuur 225 (links) Pandgang west, N: Vergaarbak hangt scheef (Monumentenwacht, 2021)

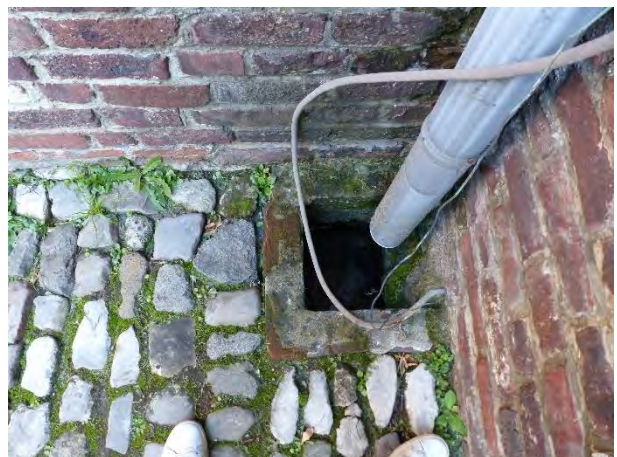
Figuur 226 (rechts) Pandgang noord, ZO: Rioolputjes in kloostertuin (AS, 17.10.2023)

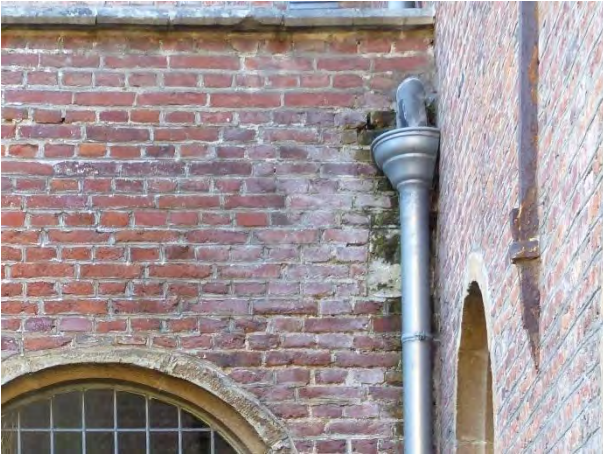
- De staat van de tapbuis kon niet geïnspecteerd worden, maar op basis van het schadepatroon aan de gevels kan aangenomen worden dat deze niet meer waterdicht aansluiten. (Zie Figuur 210)

Figuur 227 (linksboven) Pandgang zuid: Sterk verweerde tapbuis in plat dak (Monumentenwacht, 2021)

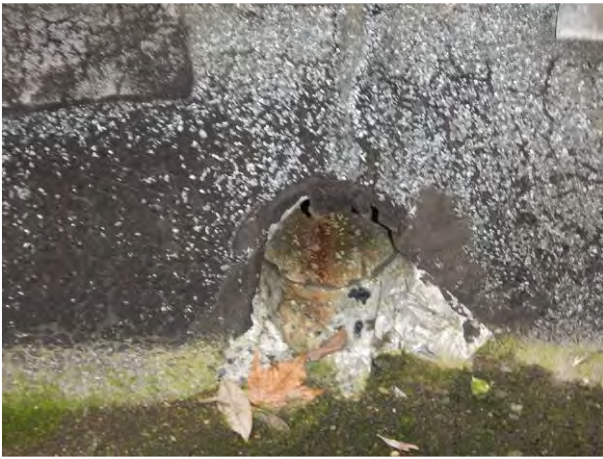
Figuur 228 (linksonder) Pandgang zuid, N: Schade aan metselwerk ter hoogte van tappunt plat dak (AS, 17.10.2023)

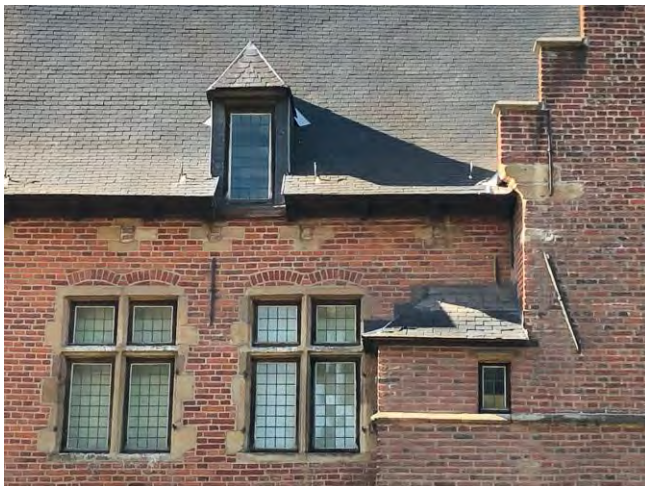
Figuur 230 (links) Klooster, oostvleugel, O: Dakkapel (AS, 17.10.2023)

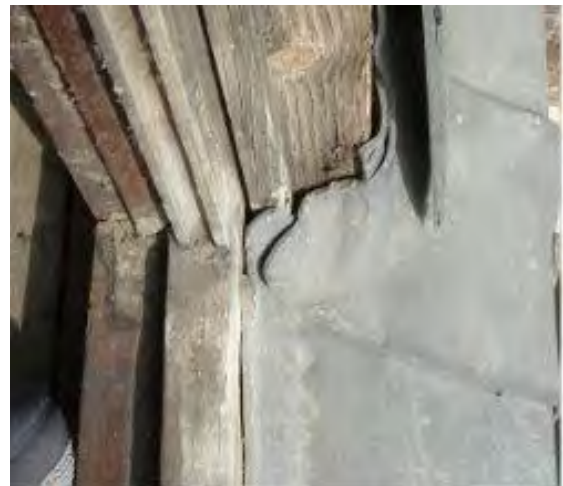
- De dakkapellen zijn afgewerkt met natuurleien.
- Het houten schrijnwerk is gebeitst.
- Aan de stijlen is het lood niet ingewerkt, zodat waterinfiltratie kan optreden.

Figuur 231 (rechts) Lood niet ingewerkt aan de stijlen (Monumentenwacht, 2021)

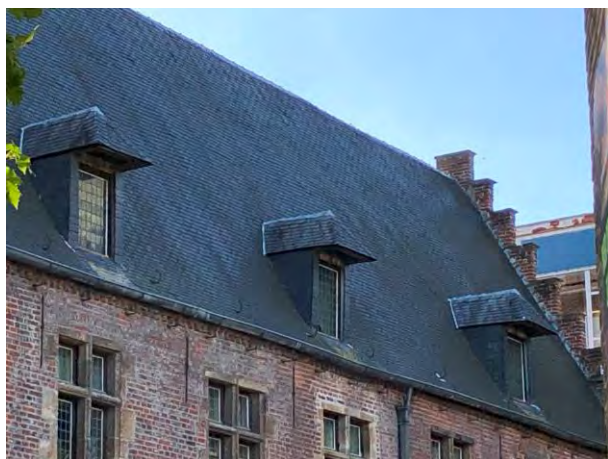
Figuur 232 (links) Klooster, noordvleugel, N: Dakkapellen (AS, 17.10.2023)

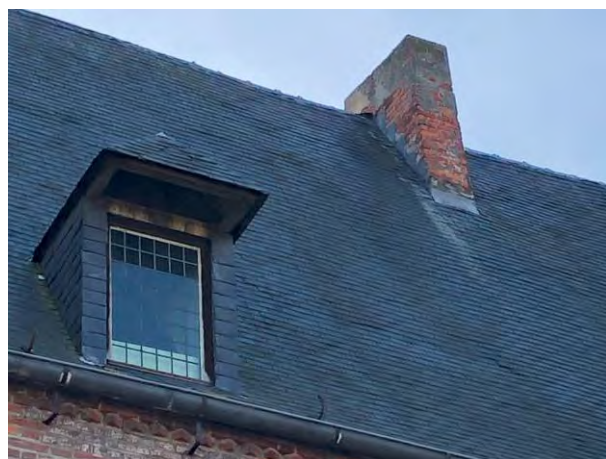
Figuur 233 (rechts) Klooster, noordvleugel, N: Dakkapel (AS, 17.10.2023)

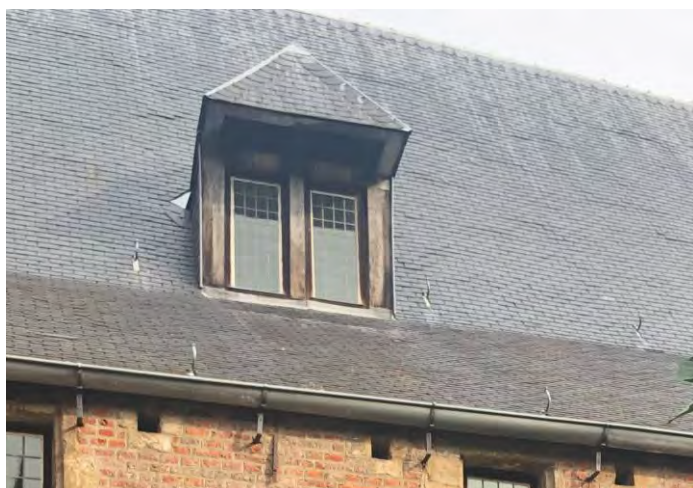
Figuur 234 (links) Klooster, noordvleugel, Z: Dakkapel (AS, 17.10.2023)

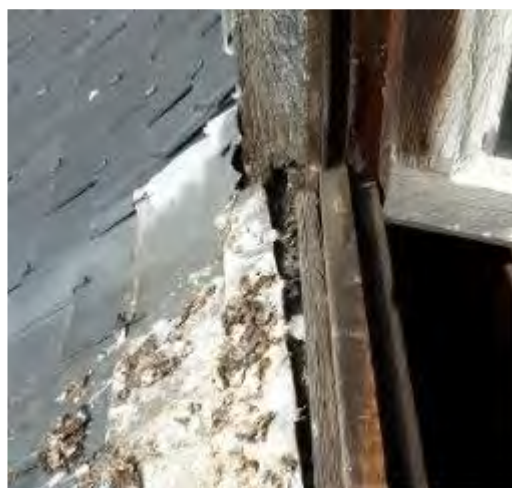
- Het dak en de wangen van de dakkapel zijn afgewerkt met natuurleien.
- Aan het dorpellood ontbreekt een opstand, zodat regenwater tussen de dorpel en de raamvleugel kan binnendringen.
- Het houten schrijnwerk is gebeitst. Op de vaste stijlen is de afwerkingslaag verdwenen en is het hout verweerd.

Figuur 235 (rechts) Klooster, noordvleugel, Z: Dorpellood niet opgetrokken (Monumentenwacht, 2021)

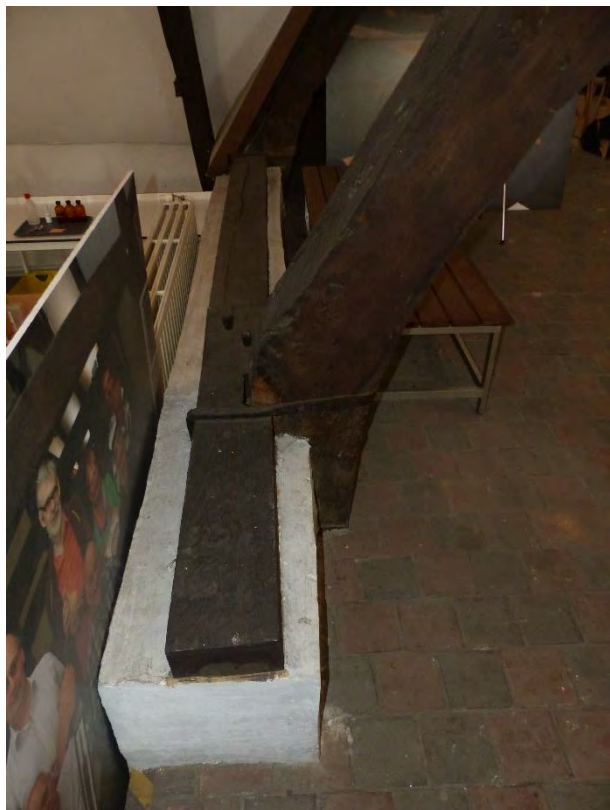
- De kreupele stijl rust deels op een muurplaat.
- Het spant is bruin gebeitst.
- De kepers zijn niet zichtbaar door de aangebrachte plafondafwerking.
- Lokaal zijn er herstellingen aanwezig.
- Lokaal is er een oppervlakteschimmel zichtbaar en zijn er sporen van oude aantastingen door houtborende insecten.

Figuur 236 (links) Klooster, noordvleugel: Verankering spant aan muurplaat (AS, 17.10.2023)

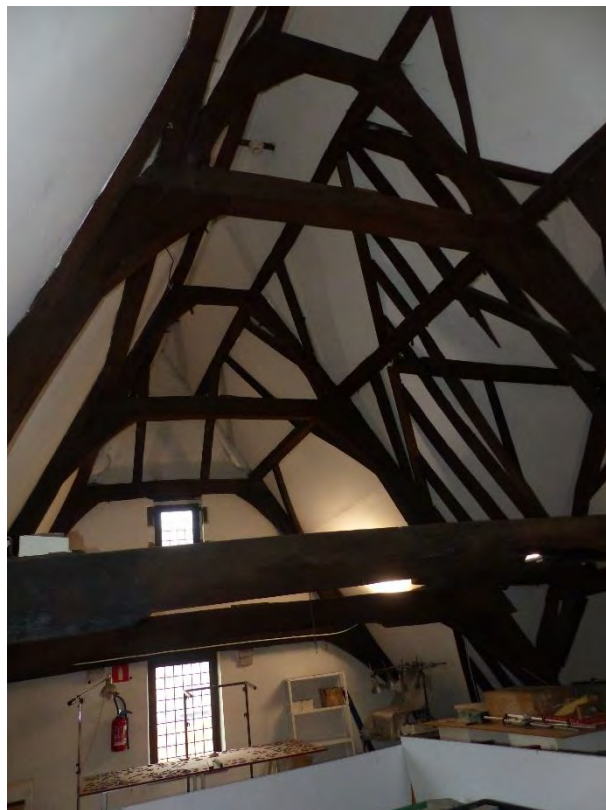
Figuur 237 (rechts) Klooster, noordvleugel: Zicht op spant zolder noordvleugel (AS, 17.10.2023)

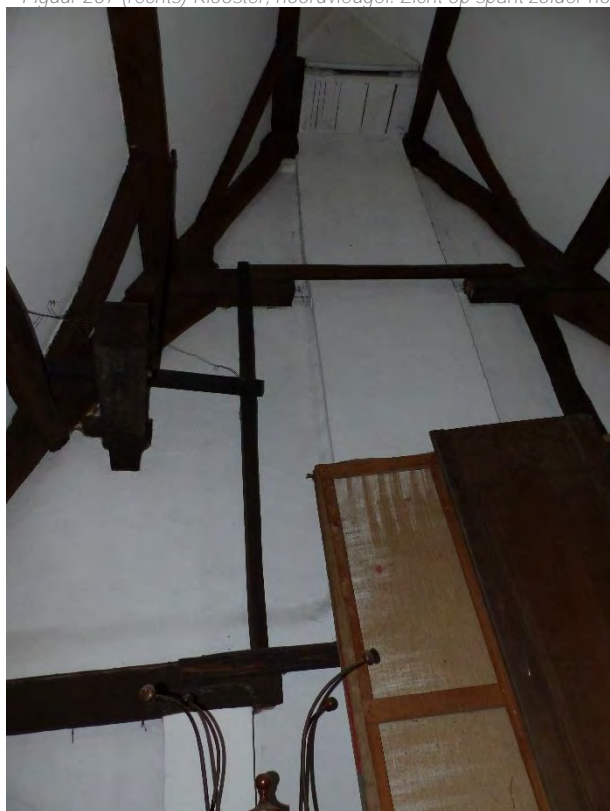
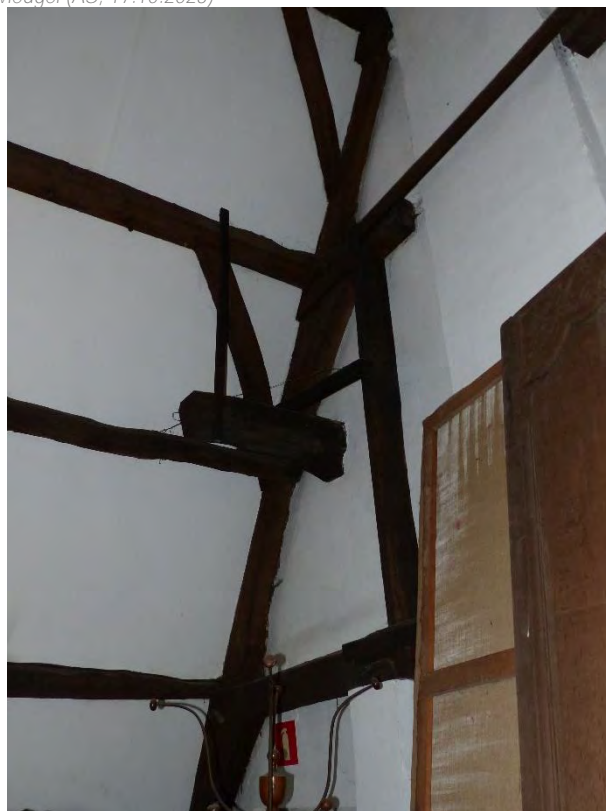
Figuur 238 (links) en Figuur 239 (rechts) Klooster, noordvleugel: Dakstructuur met ingeklemde takel in westgevel (AS, 17.10.2023)

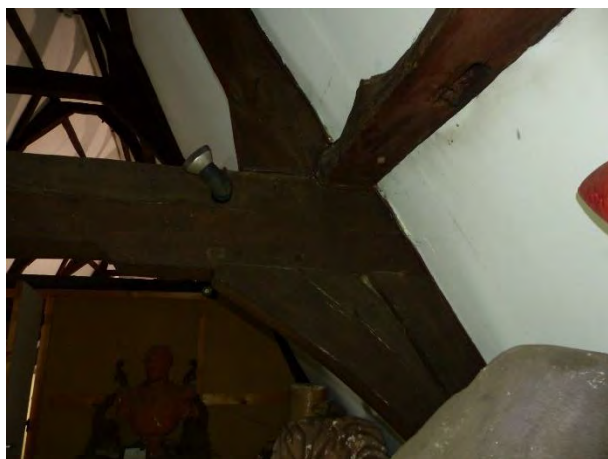
Figuur 240 (links) Klooster, noordvleugel: Detail daksant (AS, 17.10.2023)

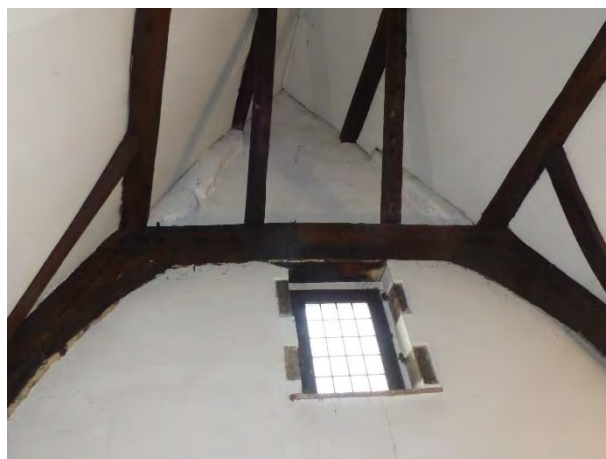
Figuur 241 (rechts) Klooster, noordvleugel: Spant ter hoogte van de oostgevel (AS, 17.10.2023)

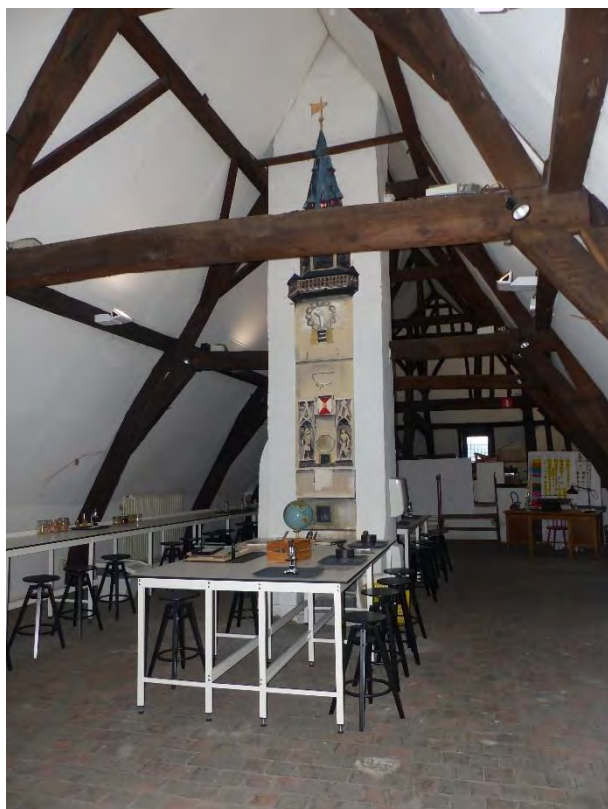
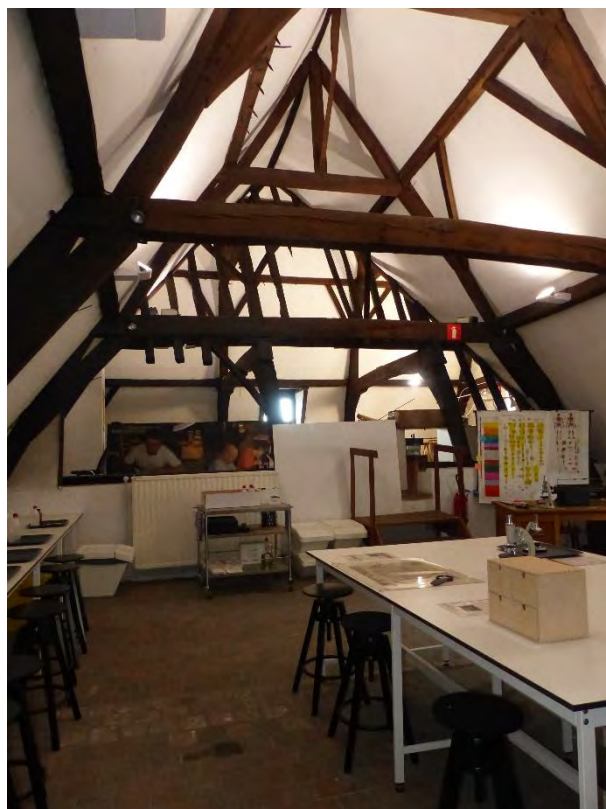
- Het spant is bruin gebeitst.
- De muurplaat en de kepers zijn niet zichtbaar door de aangebrachte plafondafwerking.
- Lokaal zijn er herstellingen aanwezig.
- Lokaal zijn er sporen van oude aantastingen door houtborende insecten. Eén vliering sterk aangetast (zuidwestzijde).
- Verschillende onderdelen vertonen windscheuren.

Figuur 242 (links) en Figuur 243 (rechts) Klooster, oostvleugel: Daksant (AS, 17.10.2023)

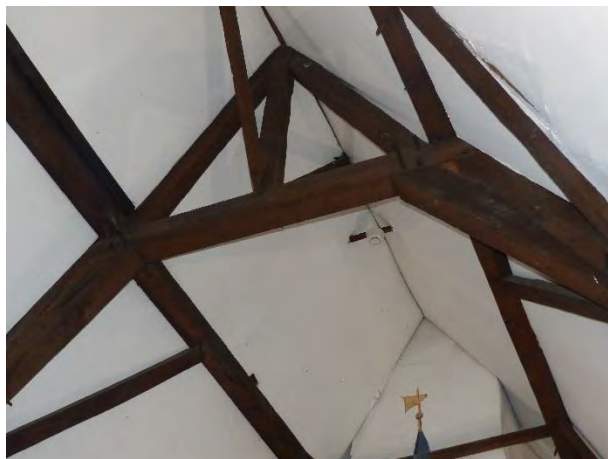
Figuur 244 (links) Klooster, oostvleugel: Nokgebinte (AS, 17.10.2023)
