# BEHEERSPLAN ONZE-LIEVE-VROUWHOSPITAAL Aalst

datum	16 september 2024
adres	Oude Vismarkt 13, 9300 Aalst
opdrachtgever	Stad Aalst Werf 9, B-9300 Aalst
architect	architectenbureau   serck bv Visserij 19, B-9000 Gent t. 09.223 31 08 e. info@thomasserck.be

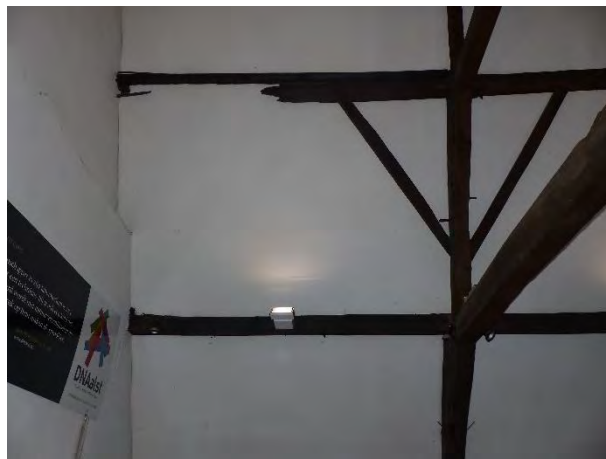
- Het spant is bruin gebeitst.
- De muurplaat en de kepers zijn niet zichtbaar door de aangebrachte plafondafwerking.
- Lokaal zijn er herstellingen aanwezig.
- Lokaal zijn er sporen van oude aantastingen door houtborende insecten. Eén vliering sterk aangetast (zuidwestzijde).
- Verschillende onderdelen vertonen windscheuren.

Figuur 245 (rechts) Klooster, oostvleugel: Aangetaste vloering in zuidwesthoek (AS, 17.10.2023)

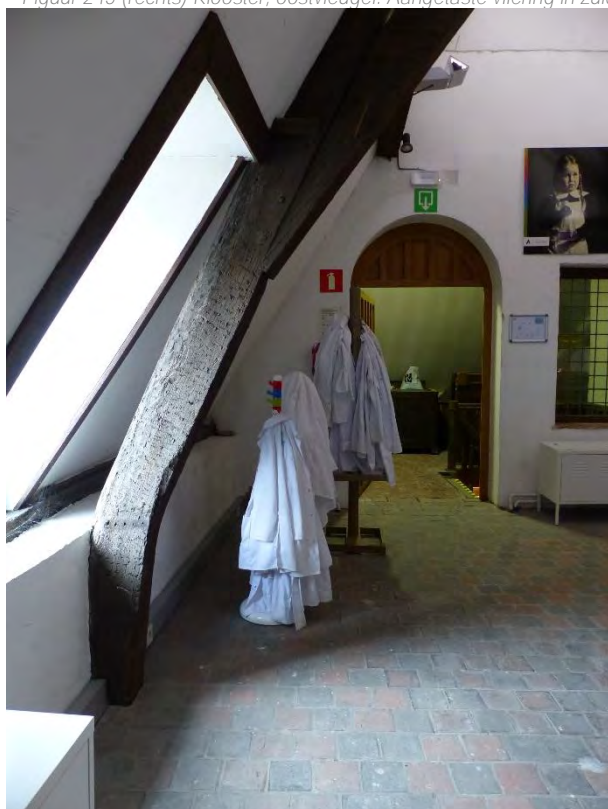
Figuur 246 (links) Klooster, oostvleugel: Gekromde kreupele stijl (AS, 17.10.2023)

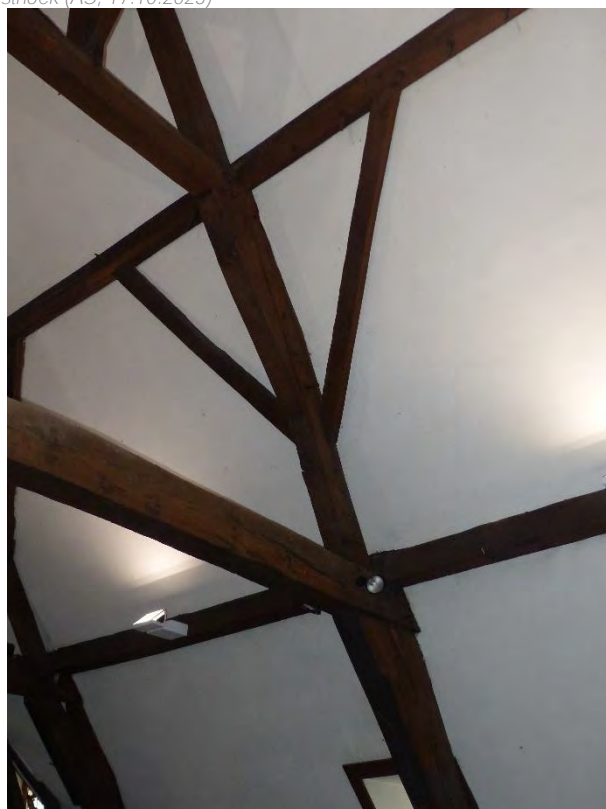
Figuur 247 (rechts) Klooster, oostvleugel: Detail dakspant (AS, 17.10.2023)

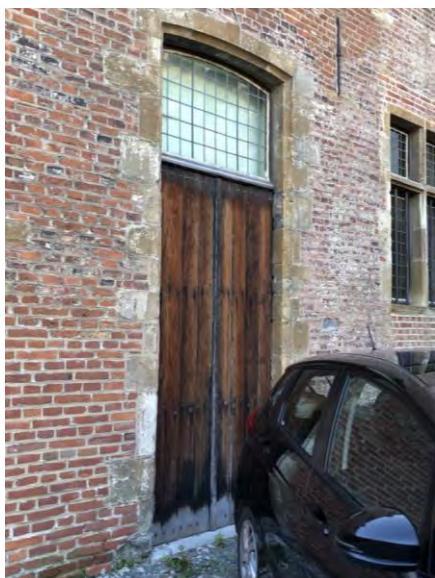
- Vermoedelijk werden alle deuren vernieuwd tijdens de restauratie van 1960.
- De toegangsdeur tot de pandgang (westzijde) en de toegangsdeur tot de kloostertuin (oostgevel pandgang) bestaan uit één vleugel met twee delen.
- De toegangsdeur tot de noordvleugel (noordzijde) bestaat uit twee vleugels.
- Behalve van de toegangsdeur tot de pandgang (westzijde) is bij alle deuren de vernislaag afgesleten door opspattend vocht en zijn de deuren aan de onderzijde verweerd.

- De beplanking van de buitendeuren van de pandgang (westzijde), van de toegangsdeur tot de kloostertuin (oostgevel pandgang) en van de buitendeur van de noordvleugel (noordzijde) is plaatselijk gespleten.

Figuur 248 (links) en Figuur 249 (rechts) Klooster, noordvleugel, N: Vernislaag afgesleten over de volledige oppervlakte van de deur, waardoor aan de binnenzijde sporen van waterinfiltratie zichtbaar zijn. De beplanking is lokaal gespleten (AS, 17.10.2023)

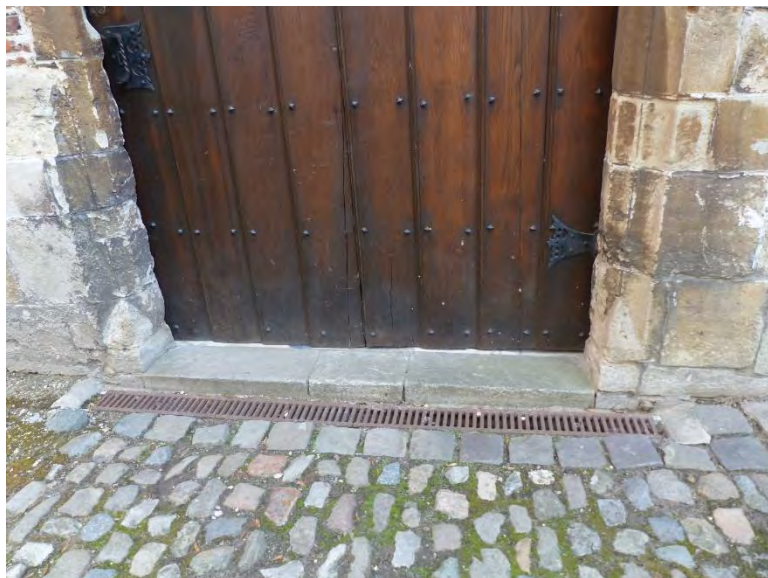
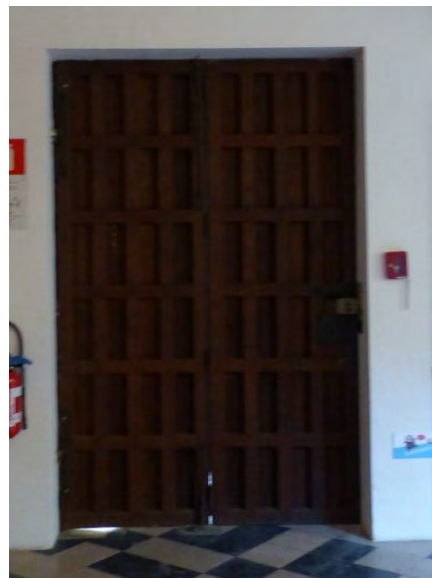
Figuur 252 (links) en Figuur 253 (rechts) Klooster, pandgang, W: Beplanking gespleten. Aan de binnenzijde is buitenlicht zichtbaar onder de deur en tussen de twee deurvleugels (AS, 17.10.2023)

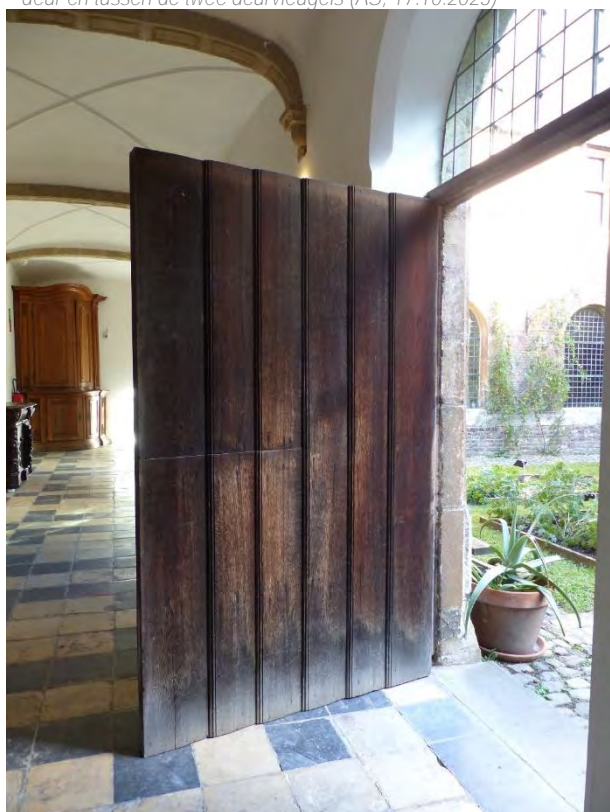
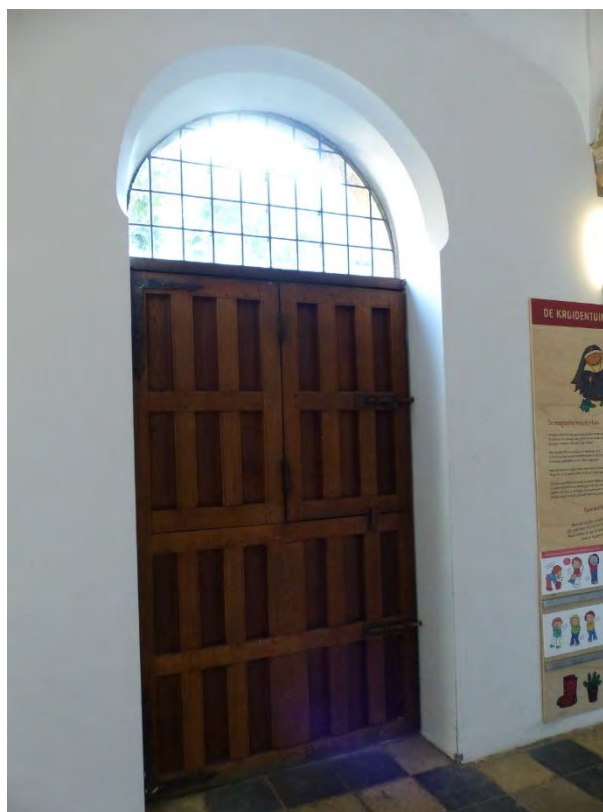
Figuur 254 (links) en Figuur 255 (rechts) Klooster, pandgang, O: Verweerde afwerkingslaag van de toegangsdeur tot de kloostertuin (AS, 17.10.2023)

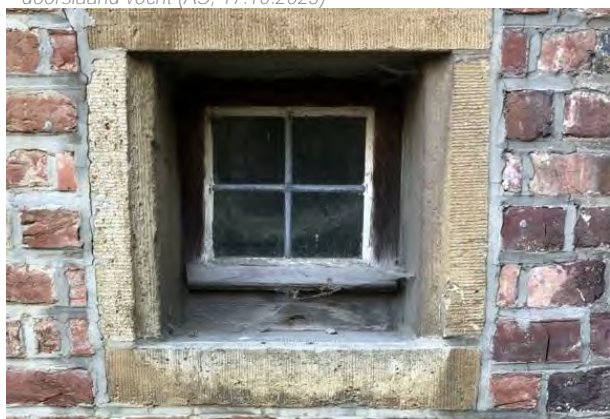
Figuur 258 (links) Klooster, noordvleugel, N: Enkele vleugel, afwerkingslaag volledig verweerd (AS, 17.10.2023)

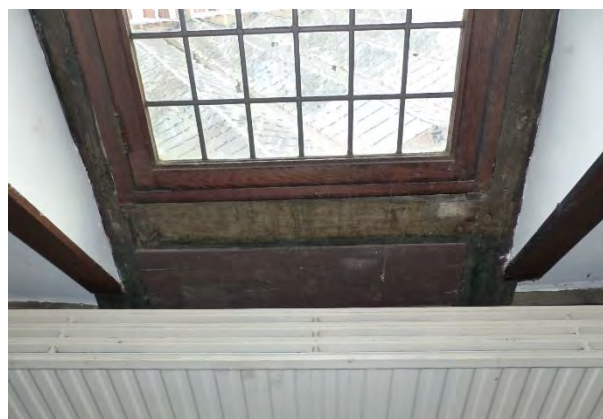
Figuur 259 (rechts) Klooster, noordvleugel, N: Detail raam dakkapel (AS, 17.10.2023)

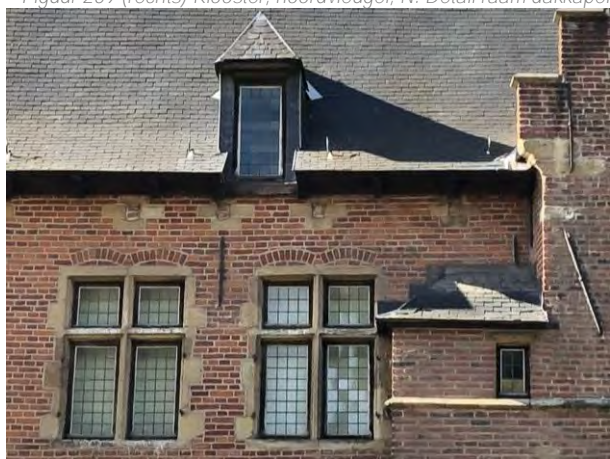
Figuur 260 (links) Klooster, oostvleugel, O: Verschillende types ramen. Mastiek bij de raamvleugel van de dakkapel zeer dik uitgevoerd (AS, 17.10.2023)

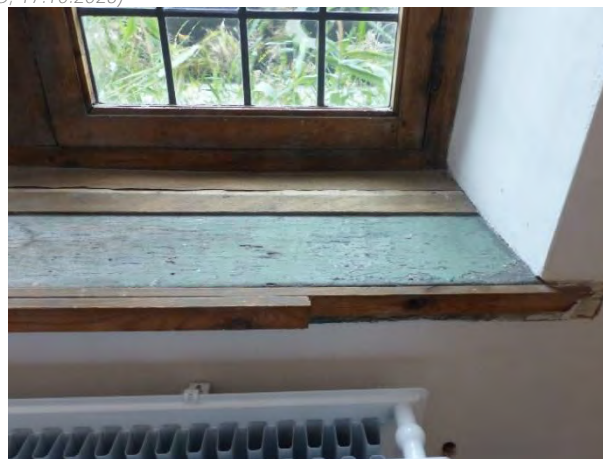
Figuur 261 (rechts) Klooster, oostvleugel, O: Sporen van doorslaand vocht aan de binnenzijde van een van de kruisramen (AS, 17.10.2023)

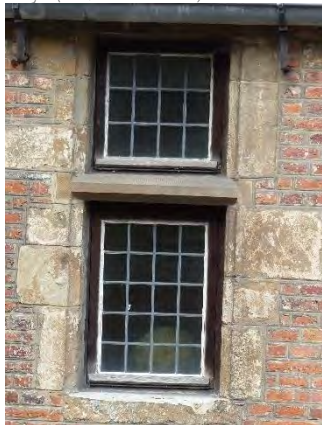
Figuur 264 (links) Klooster, pandgang west, O: Enkele vleugel met bovenlicht. Afwerkingslaag volledig verweerd (AS, 17.10.2023)

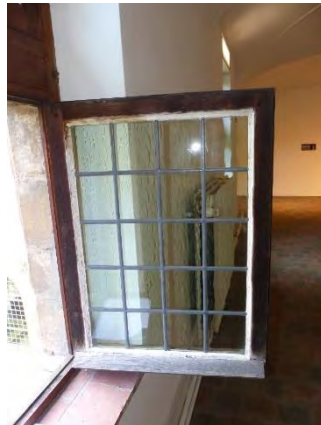
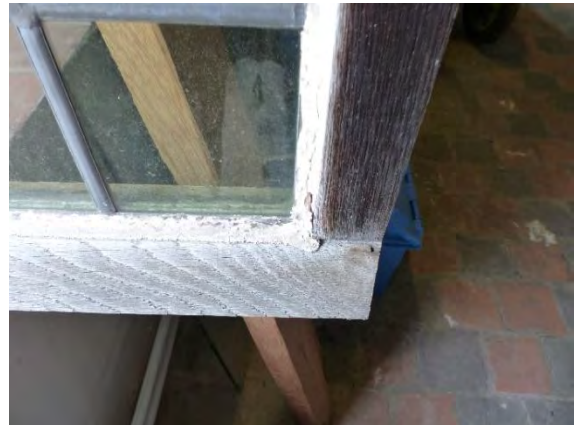
Figuur 265 (midden) en Figuur 266 (rechts) Klooster, pandgang oost, W: Detail verwerking vleugel (AS, 17.10.2023)

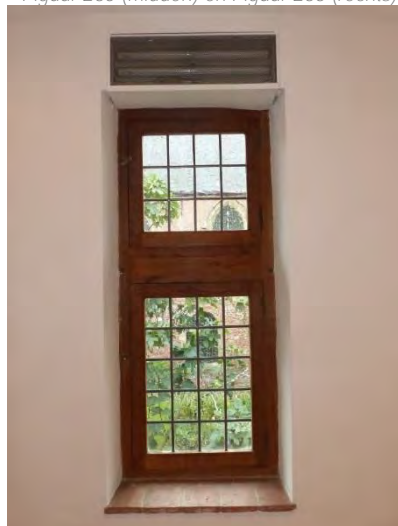
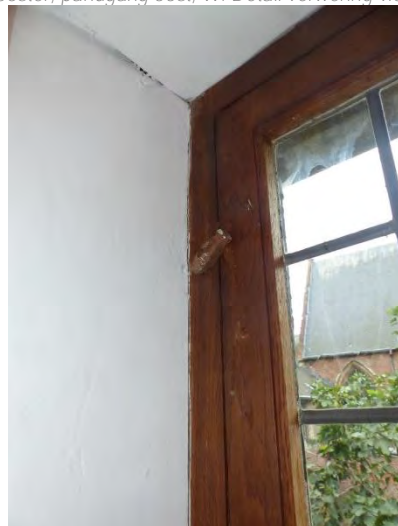
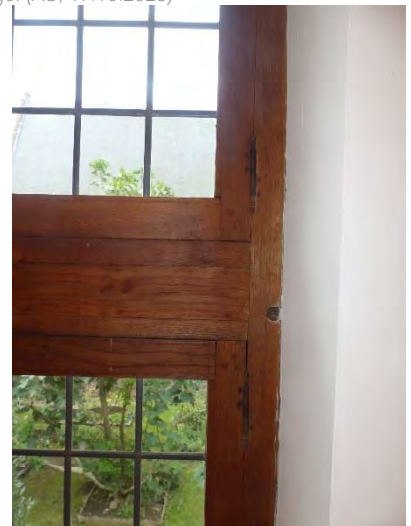
Figuur 267 (links), Figuur 268 (midden) en Figuur 269 (rechts) Klooster, pandgang noord, Z: Binnenzijde raam met detail hang- en sluitwerk (AS, 17.10.2023)

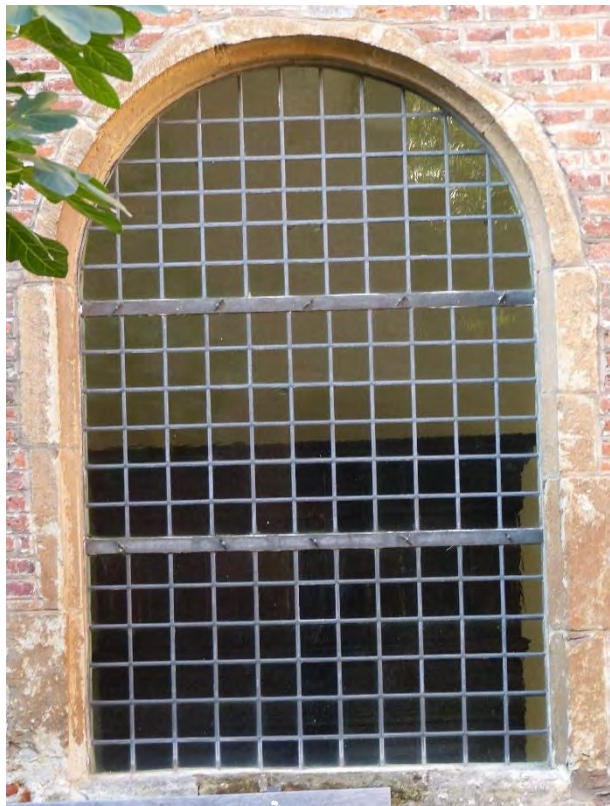
- De glas-in-loodpanelen verkeren over het algemeen in een goede staat. Lokaal zijn de vensters vervuild, voornamelijk door opspattend vocht.
- Lokaal is de mastiek verweerd.
- Door opspattend vocht is de onderste rij loodverbindingen gecorrodeerd. Ook de aansluiting van de mastiek onderaan is niet meer waterdicht, waardoor er vocht kan infiltreren. Aan de binnenzijde is dit recent hersteld met een aanstrijkmortel, maar er zijn alweer nieuwe barsten waarneembaar.

*Figuur 270 (links) Klooster, pandgang west, O: Glas-in-loodvenster (AS, 17.10.2023)*

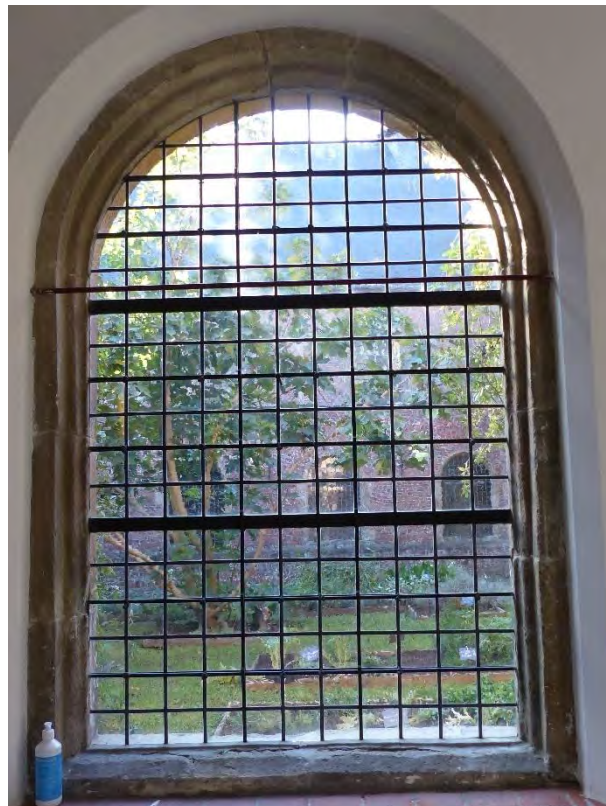
*Figuur 271 (rechts) Klooster, pandgang west, O: Glas-in-loodvenster (AS, 17.10.2023)*

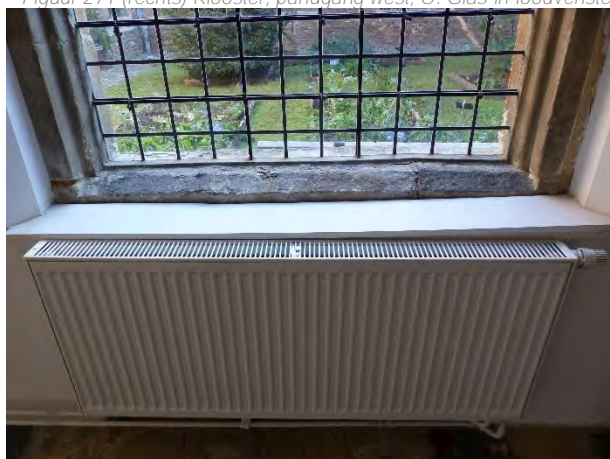
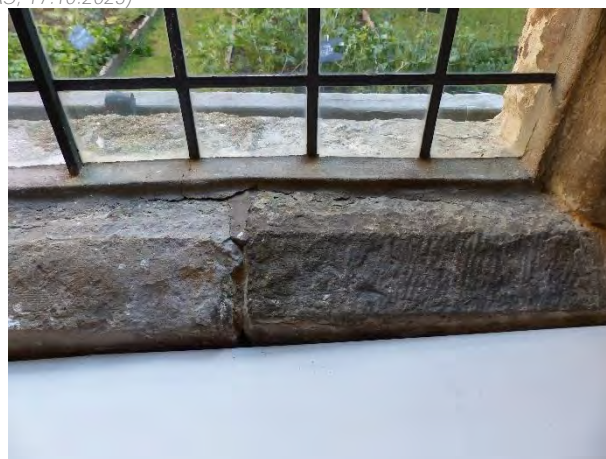
*Figuur 272 (links) en Figuur 273 (rechts) Klooster, pandgang west, O: Onderzijde glas-in-loodpaneel aangestreaken met nieuwe mortel, maar deze vertoont alweer barsten door vochtschade (AS, 17.10.2023)*

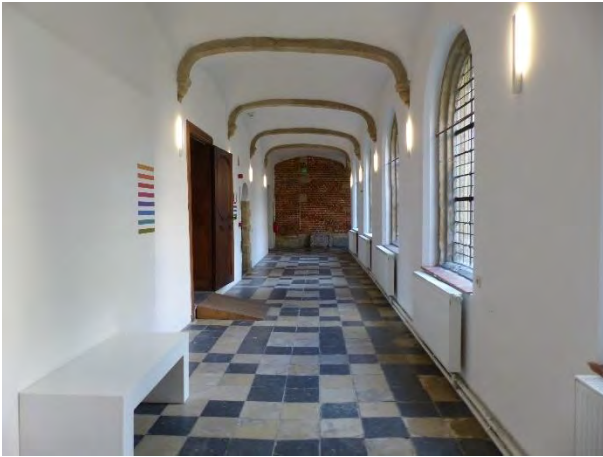
Figuur 274 (links) klooster, 0.09: Pandgang oost gelijkvloers (AS, 17.10.2023)

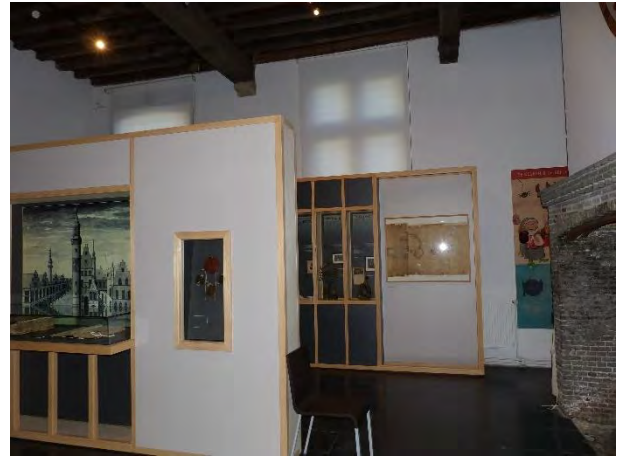
Figuur 275 (rechts) klooster, 0.04: Voormalige keuken (AS, 17.10.2023)

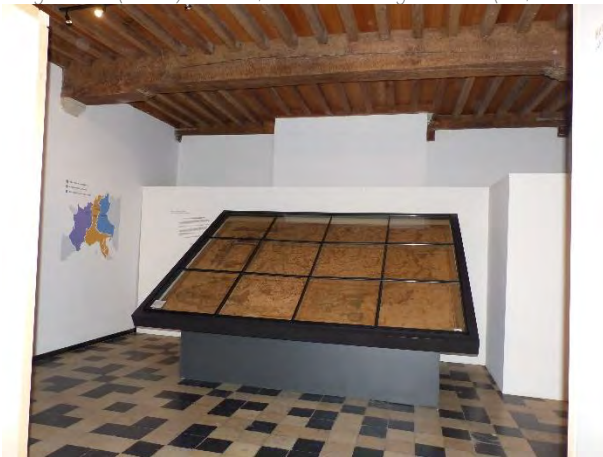
Figuur 276 (links) klooster, 0.01: Voormalige naaikamer (AS, 17.10.2023)

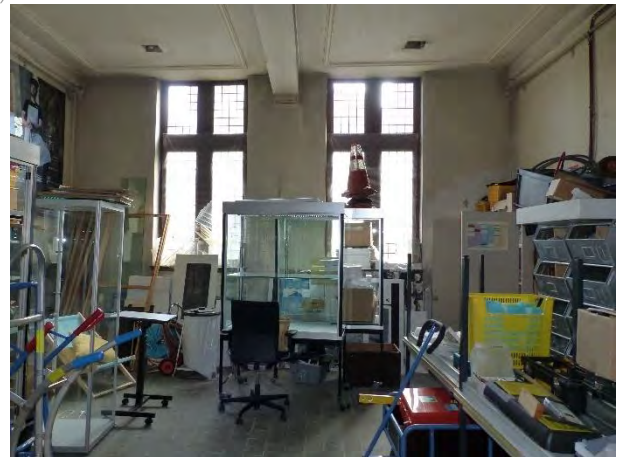
Figuur 277 (rechts) klooster, 0.07: Kamer op het gelijkvloers (AS, 17.10.2023)

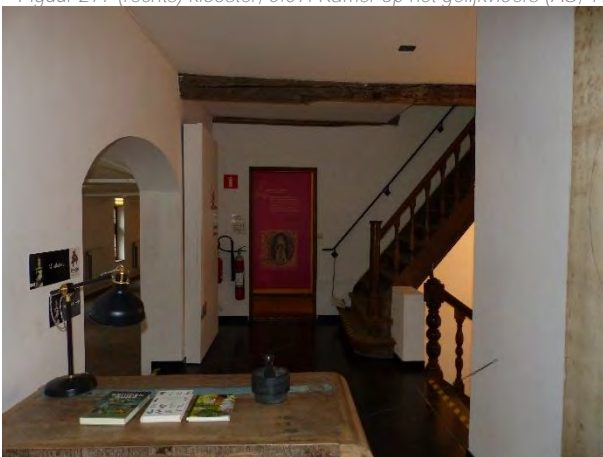
Figuur 278 (links) klooster, 1.08: Traphal uit 1815 (AS, 17.10.2023)

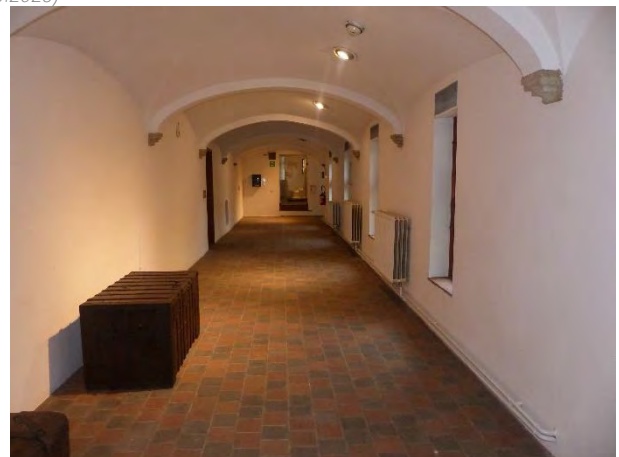
Figuur 279 (rechts) klooster, 1.09: Pandgang noord (AS, 17.10.2023)

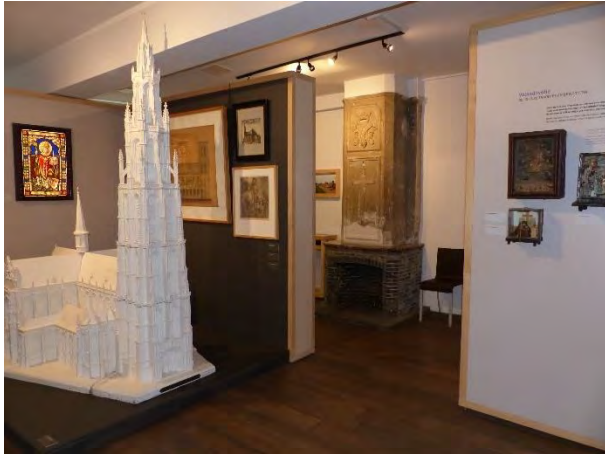
Figuur 280 (links) klooster, 1.06: Kamer in de oostvleugel (AS, 17.10.2023)

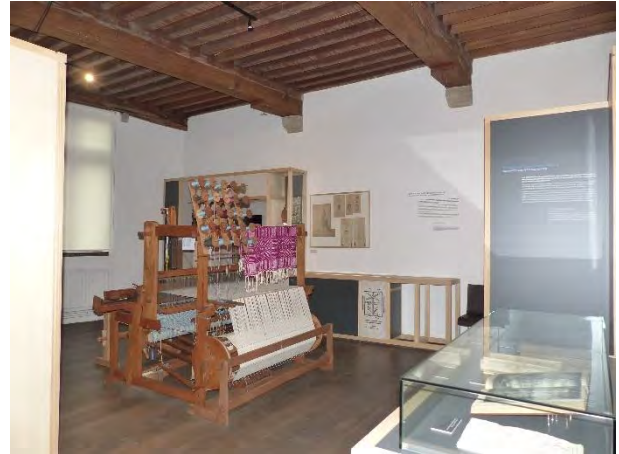
Figuur 281 (rechts) klooster, 1.05: Kamer in de noordvleugel (AS, 17.10.2023)

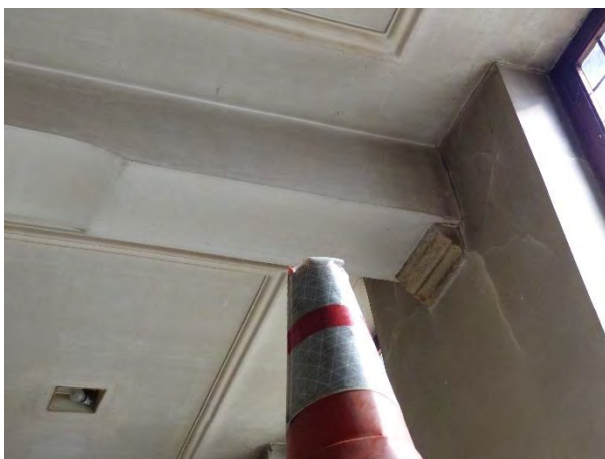
Figuur 282 (links) klooster, 0.07: Barst onder natuurstenen console, vermoedelijk structureel (AS, 17.10.2023)

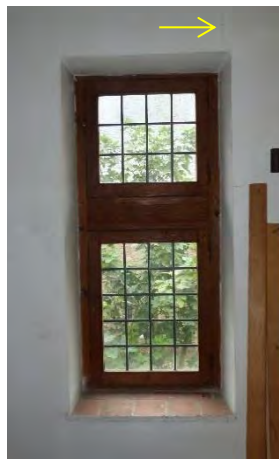
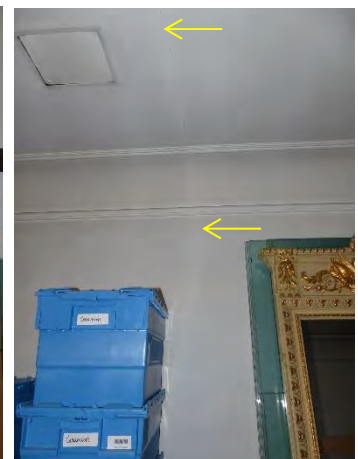
Figuur 283 (midden) en Figuur 284 (rechts) klooster, 1.09(Z): Barst die doorloopt van de noordgevel van de zuidelijke pandgang, over het plafond tot de gemene muur met de kapel, vermoedelijk structureel (AS, 17.10.2023)

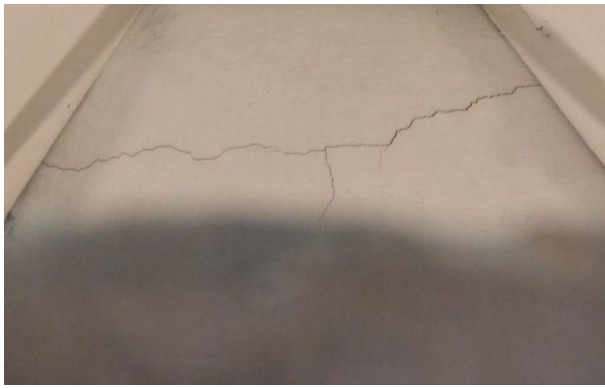
Figuur 285 (links) klooster, 2.02: Barst in de schouw van de oostvleugel, vermoedelijk structureel (AS, 17.10.2023)

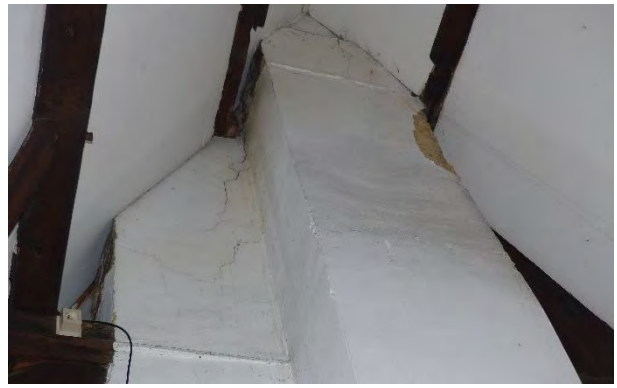
Figuur 286 (rechts) klooster, 2.01: Barst in de schouw van de noordvleugel, vermoedelijk structureel. Er is ook schade aan het pleisterwerk door vochtdoorslag (AS, 17.10.2023)

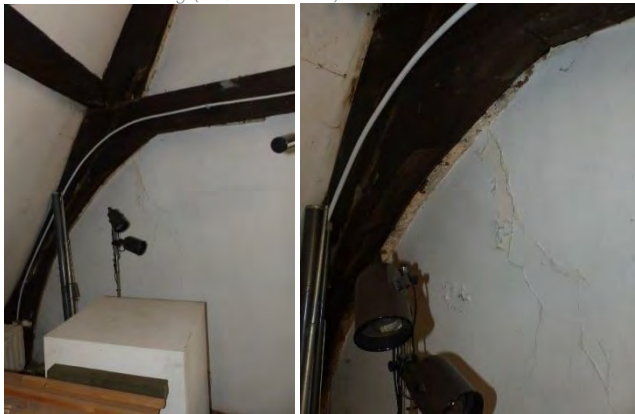
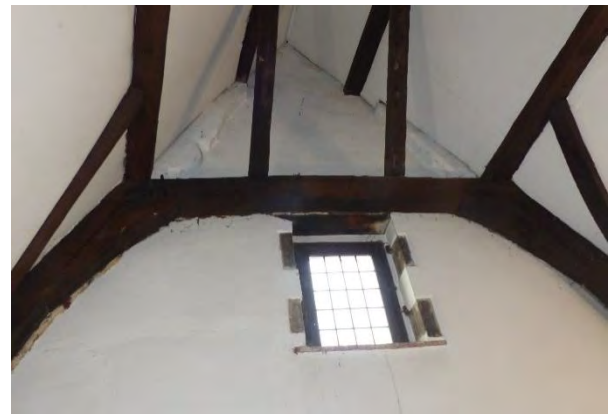
Figuur 287 (links), Figuur 288 (midden) en Figuur 289 (rechts) klooster, 2.01: Diverse barsten in de oostgevel (AS, 17.10.2023)

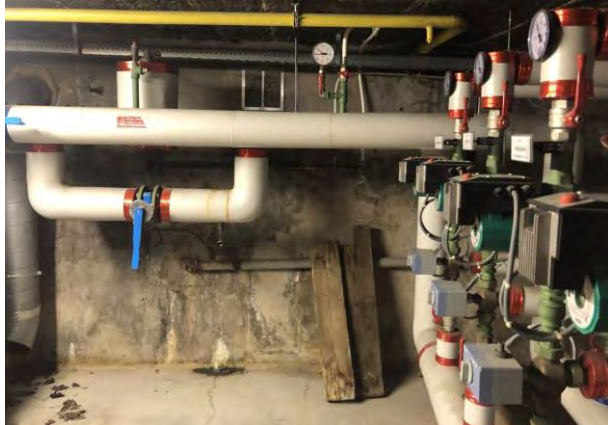
Figuur 290 (links) klooster, -1.05: Zoutuitbloeiingen op cementering en barsten ten gevolge van waterdoorslag. De andere kelders konden niet bezocht worden, maar hebben wellicht een gelijkaardig schadebeeld (AS, 17.10.2023)

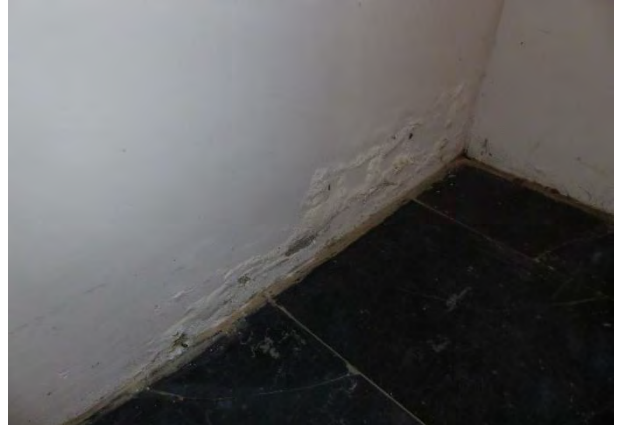
Figuur 291 (rechts) klooster, 0.04: Schade aan pleisterwerk door opstijgend vocht (AS, 17.10.2023)

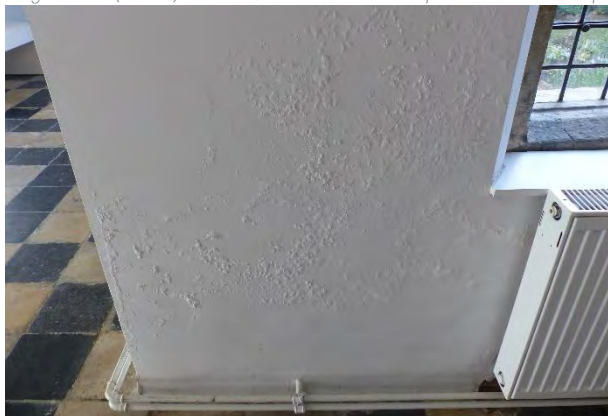
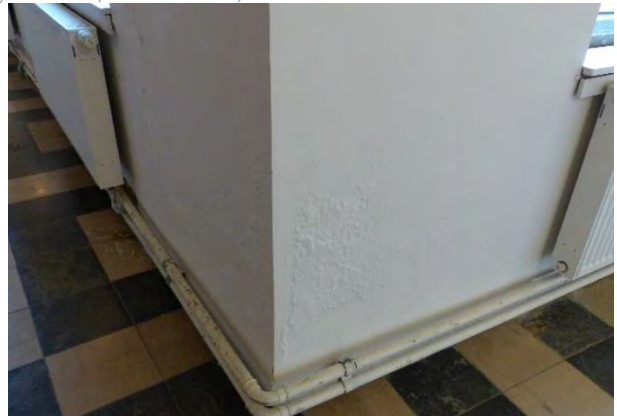
Figuur 292 (links) en Figuur 293 (rechts) klooster, 0.09 (Z): In elke hoek van de pandgang is er schade aan het pleisterwerk door vochtdoorslag ter hoogte van de regenpijpen (AS, 17.10.2023)

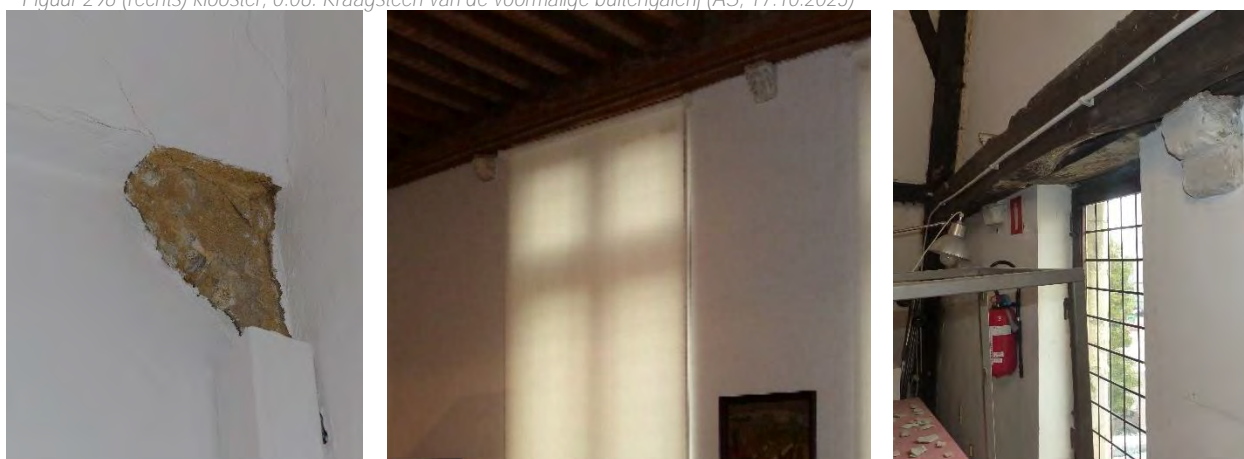
Figuur 299 (links) klooster, 1.07: Sterk verweerde en gebarsten kraagsteen ter hoogte van later ingevoegde wand (AS, 17.10.2023)

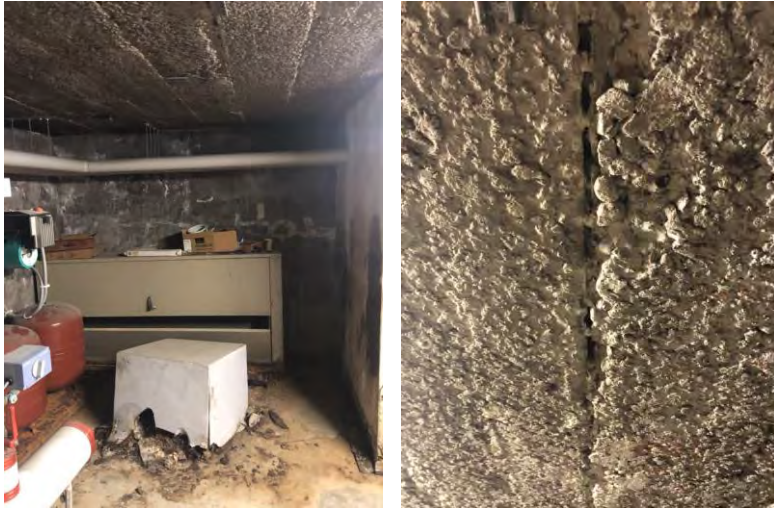
- Granulaten zeer goed zichtbaar aan de onderzijde. Het beton werd wellicht onvoldoende verdicht en/of de watercementfactor was te laag, waardoor het beton te weinig vloeide. Vermoedelijk is hierdoor de wapening te weinig gedekt.

Figuur 302 (links) en Figuur 303 (rechts) klooster, -1.05: Draagvloer in gewapend beton (AS, 17.10.2023)

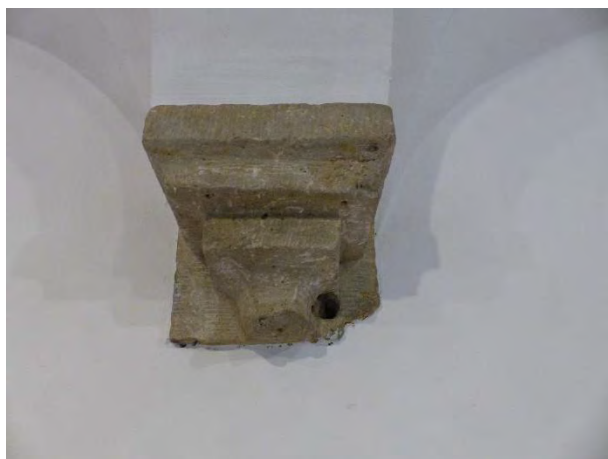
Figuur 308 klooster, 1.09 (O): Doorboring in kraagsteen pandgang oost op de eerste verdieping (AS, 17.10.2023)

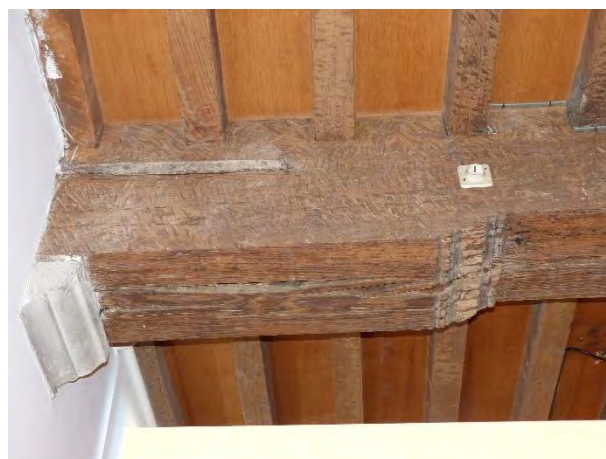
Figuur 311 (rechts) klooster, 0.01: De moerbalk met renaissancestische vormgeving is gespleten. Gecorrodeerde beugel (AS, 17.10.2023)

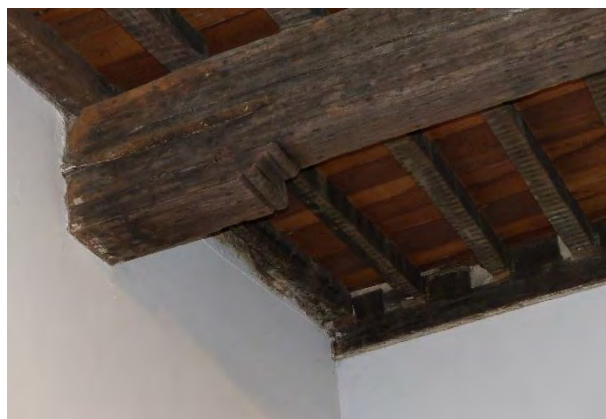
Figuur 313 (rechts) klooster, 0.04: De moerbalk vertoont aan de bovenzijde vochtschade. Georroedeerde beugel. Op de kinderbalken zijn de bevestigingen van verwijderde rinkellatten zichtbaar (AS, 17.10.2023)

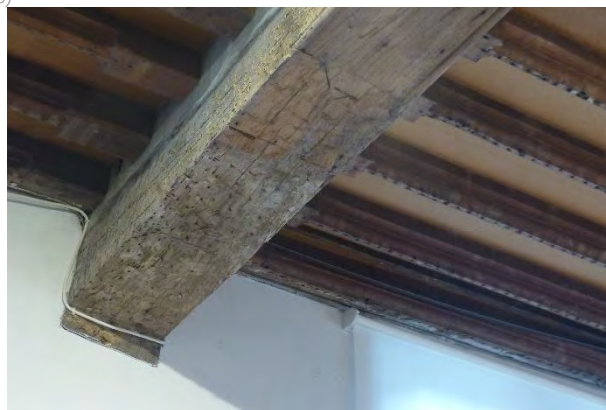
Figuur 315 (rechts) klooster, 0.05: Moerbalk met ontbrekend sleutelstuk. Gotische kinderbalken met peerkraalmotief met sporen van verwijderde rinkellatten (AS, 17.10.2023)

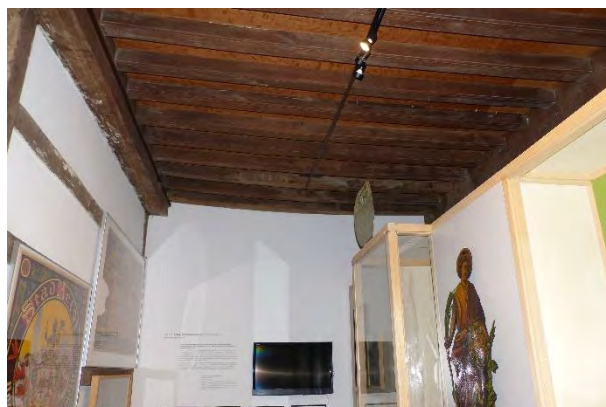
Figuur 317 (rechts) klooster, 1.01: Kinderbalken hangen door (AS, 17.10.2023)

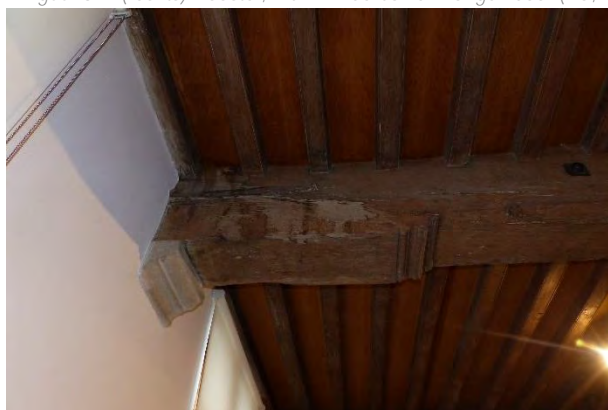
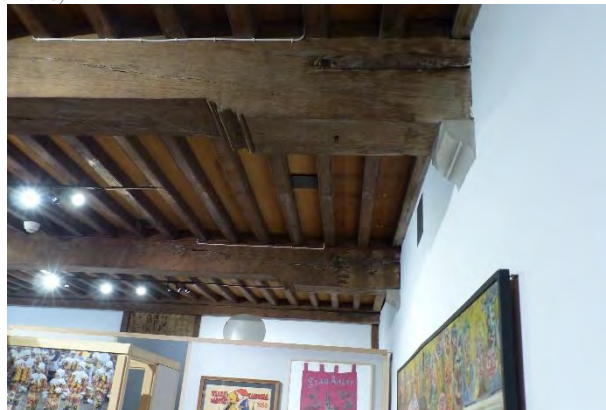
Figuur 318 (links) en Figuur 319 (rechts) klooster, 1.01: Oude (?) vochtschade aan de balkkoppen (AS, 17.10.2023)

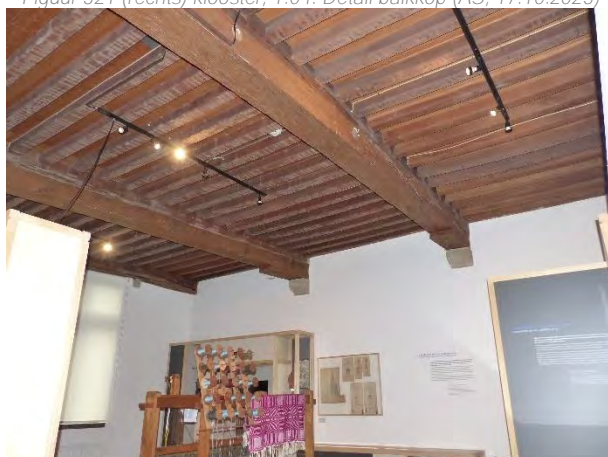
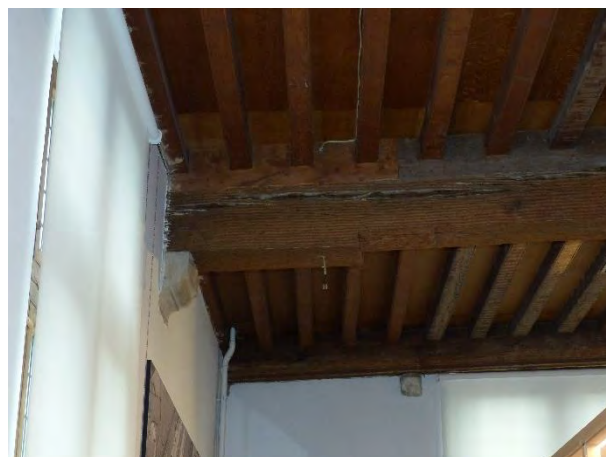
Figuur 322 (links) en Figuur 323 (rechts) klooster, 1.05: De moerbalken zijn deels vervangen (AS, 17.10.2023)

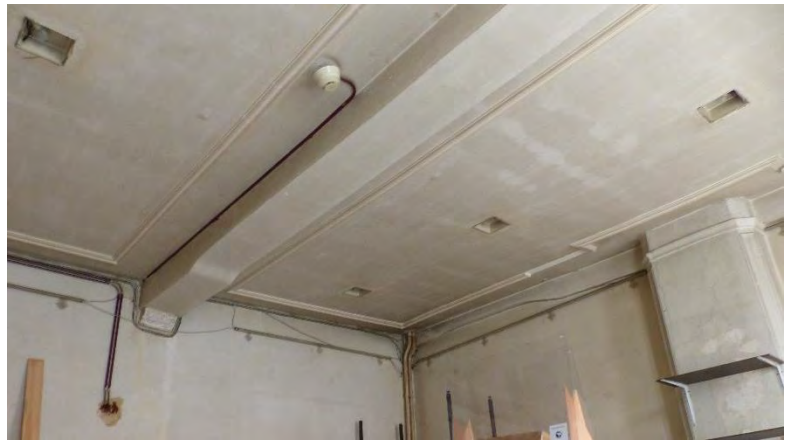
Figuur 325 (rechts) klooster, 0.07: Pleister- en schilderwerk wordt niet onderhouden in de niet-toegankelijke ruimtes (AS, 17.10.2023)

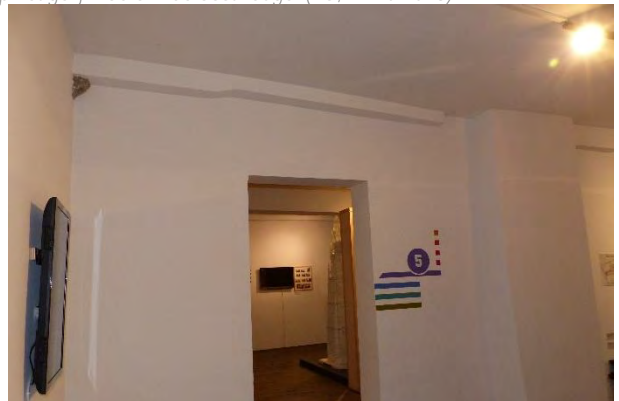
Figuur 329 (rechts) klooster, 1.07: Moerbalk is onderbroken ter hoogte van schouw (AS, 17.10.2023)

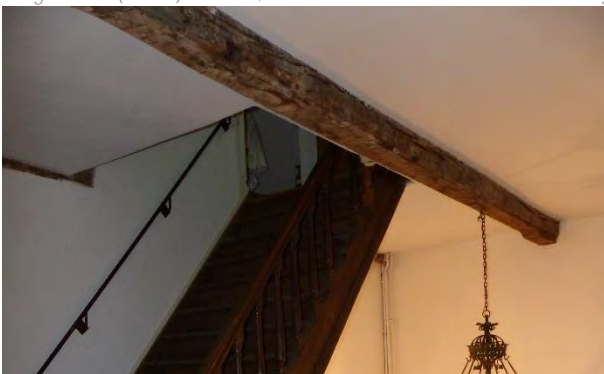
Figuur 330 (links) klooster, 1.08: Zichtbare S-vormige moerbalk in vlak gepleisterd plafond (AS, 17.10.2023)

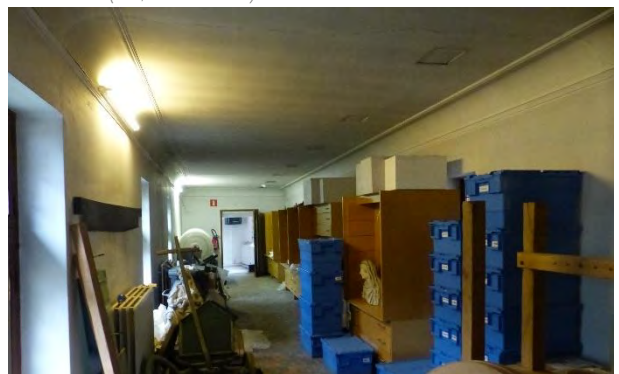
Figuur 331 (rechts) klooster, 1.09 (Z): Doorlopende barst in plafond pandgang zuid, zie ook hoger (AS, 17.10.2023)

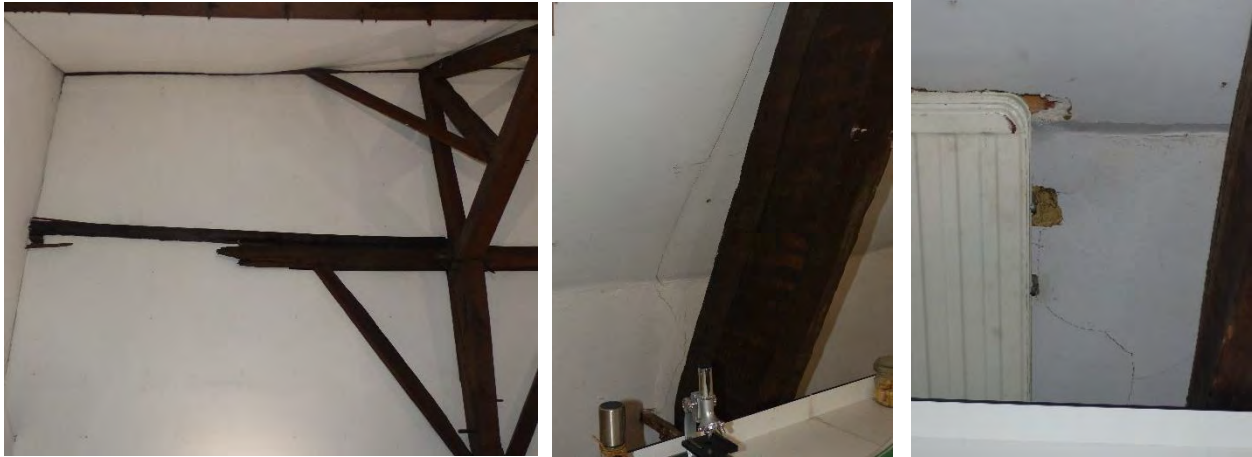
Figuur 332 (links) klooster, 2.02: Openstaande naad tussen afwerking hellend dak (AS, 17.10.2023)

Figuur 333 (rechts) klooster, 2.02: Barsten in afwerking (AS, 17.10.2023)

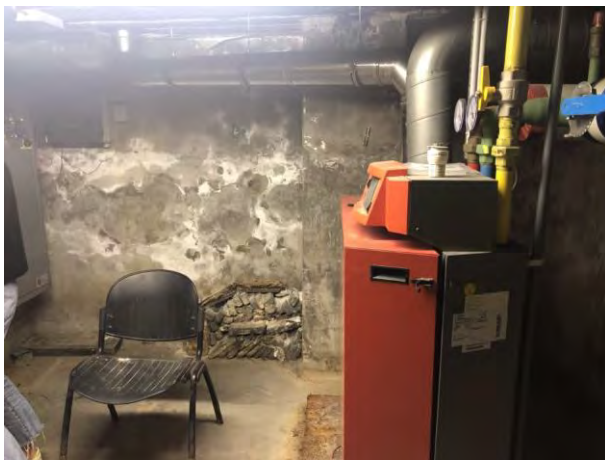
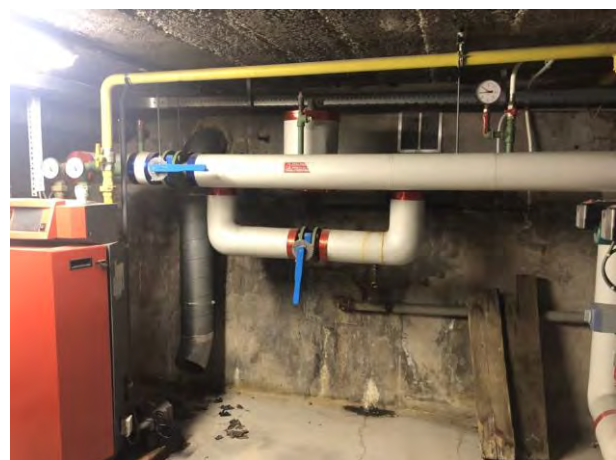
- De cementering vertoont barsten.
- De cementering vertoont sporen van infiltrerend grondwater (zoutuitbloeiingen, verkleuringen, ...)

Figuur 334 (links) en Figuur 335 (rechts) klooster, -1.08: Cementering (AS, 17.10.2023)

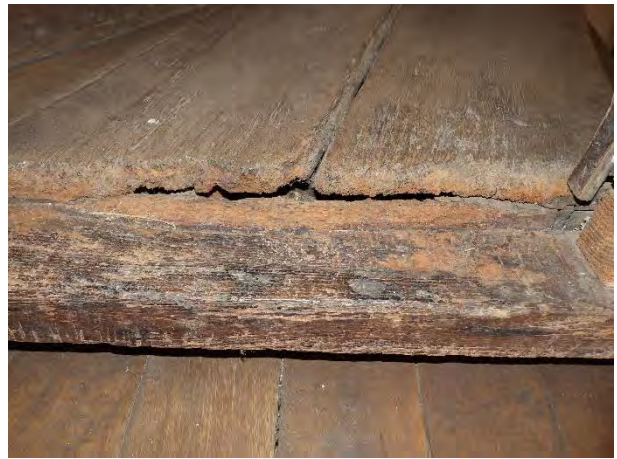
Figuur 337 (rechts) klooster, 0,5.02: Oude (?) aantasting door houtborende insecten (AS, 17.10.2023)

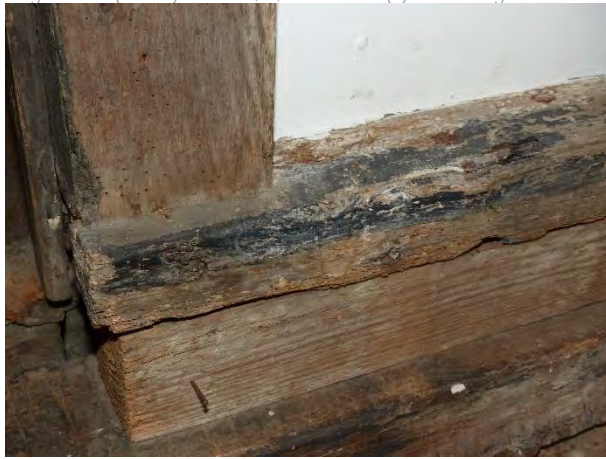
- Vakwerkbouw bestaat traditioneel uit gevlochten takken of vitsen tussen het kader, waarop een leemopvulling is aangebracht. De onderste laag van de wand tussen de vertrekken 1.02 en 1.03 bevat veel grof zand en stro en zeer weinig kalk. De bovenste laag bevat meer kalk en is gladgestreken om beschildering mogelijk te maken.
- De oude lemen pleisterlaag is plaatselijk beschadigd.
- In het kamertje op de tussenverdieping is er mogelijks een actieve aantasting door houtborende insecten. **Op te volgen.**

Figuur 338 (links) klooster, 0,5.02: Detail vakwerkwand met mogelijks actieve aantasting door houtborende insecten (AS, 17.10.2023)

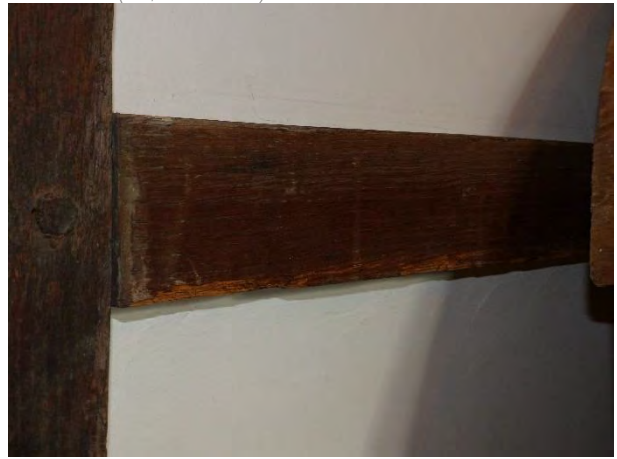
Figuur 339 (rechts) klooster, 0,5.02: Detail vakwerkwand met mogelijks actieve aantasting door houtborende insecten (AS, 17.10.2023)

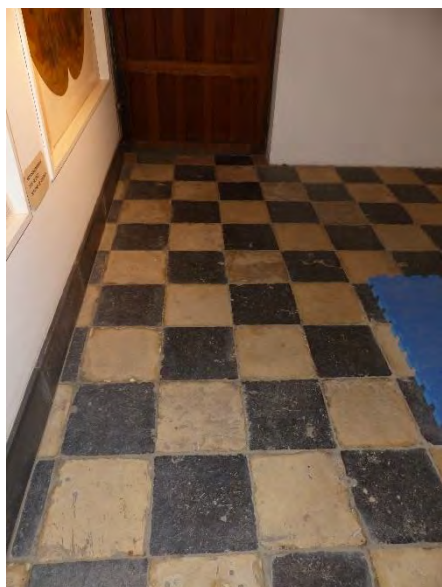
Figuur 350 (links) klooster, 0.08: Beschadigingen vloer door vocht en ingesloten verontreinigingen (AS, 17.10.2023)

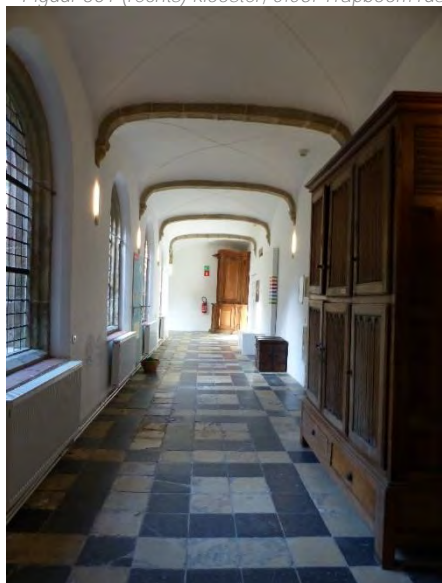
Figuur 352 (links) klooster, 0.09 (N): Pathologie natuurstenen vloer pandgang noord (AS, 17.10.2023)

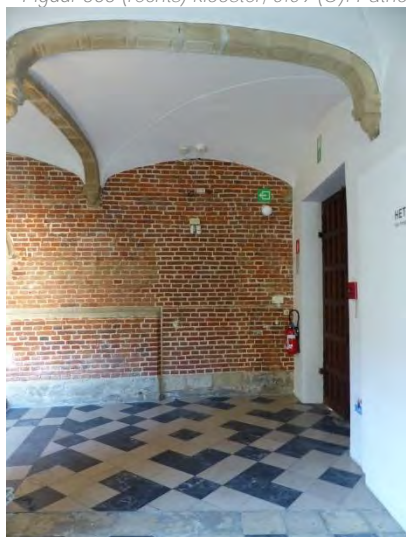
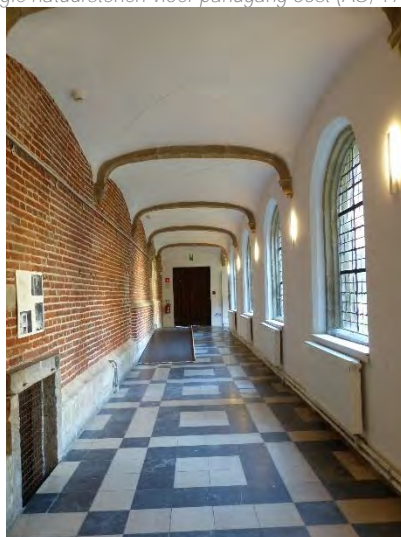
Figuur 354 (links) en Figuur 355 (midden) klooster, 0.09 (Z): Verschillende geometrische patronen. Pathologie natuurstenen vloer pandgang zuid (AS, 17.10.2023)

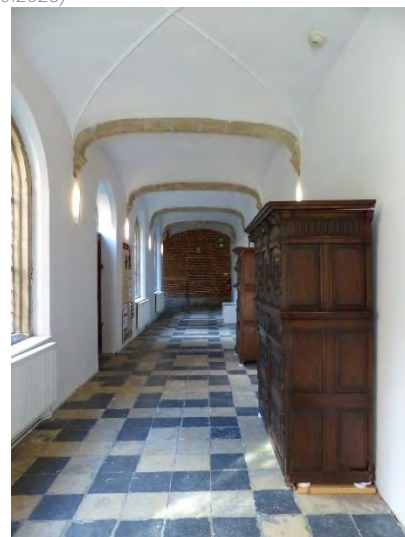
Figuur 356 (rechts) klooster, 0.09 (W): Pathologie natuurstenen vloer pandgang west (AS, 17.10.2023)

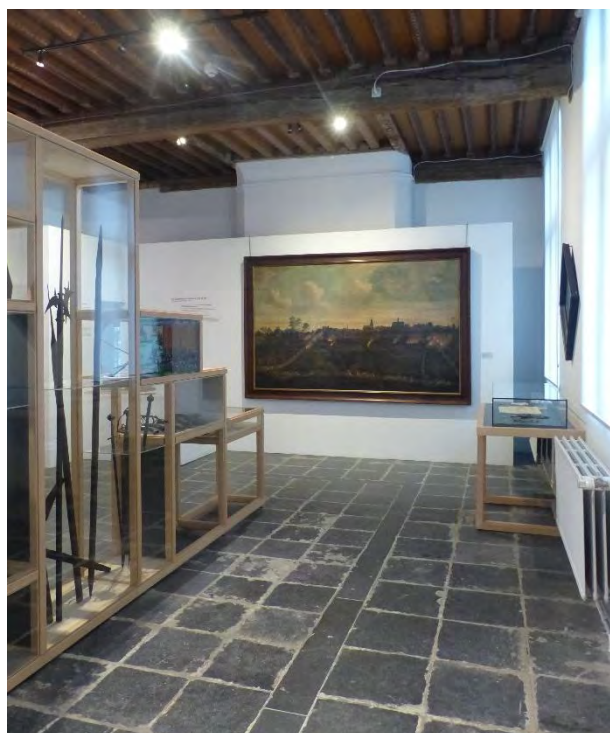
- Tegels type 'basècles' met afgebrokkelde randen. Lokaal komen tegels voor waarvan het oppervlak verpoederd en afgesleten is.
- De tegels zijn heringevoegd met mortel. Ter hoogte van de mortelvoegen komen zoutuitbloeiingen voor. Dit kan te wijten zijn aan condensatie vanuit de kelder of aan kuisvocht.
- Het is niet met zekerheid vast te stellen dat de tegels oorspronkelijk ook in de refter lagen of dat zij gerecupereerd zijn van een andere locatie. De vloertegels zijn in elk geval (her)plaatst aangezien hieronder een betonnen draagvloer gerealiseerd is. (Zie hoger.)
- Centraal is er een rechthoek afgebakend met een reep nieuwe gezoete blauwe hardsteen.
- Er zijn geen plinten aanwezig.

*Figuur 357 (links) klooster, 0.05: Vloer in basècles (AS, 17.10.2023)*
