# BEHEERSPLAN ONZE-LIEVE-VROUWHOSPITAAL Aalst

datum	16 september 2024
adres	Oude Vismarkt 13, 9300 Aalst
opdrachtgever	Stad Aalst Werf 9, B-9300 Aalst
architect	architectenbureau   serck bv Visserij 19, B-9000 Gent t. 09.223 31 08 e. info@thomasserck.be

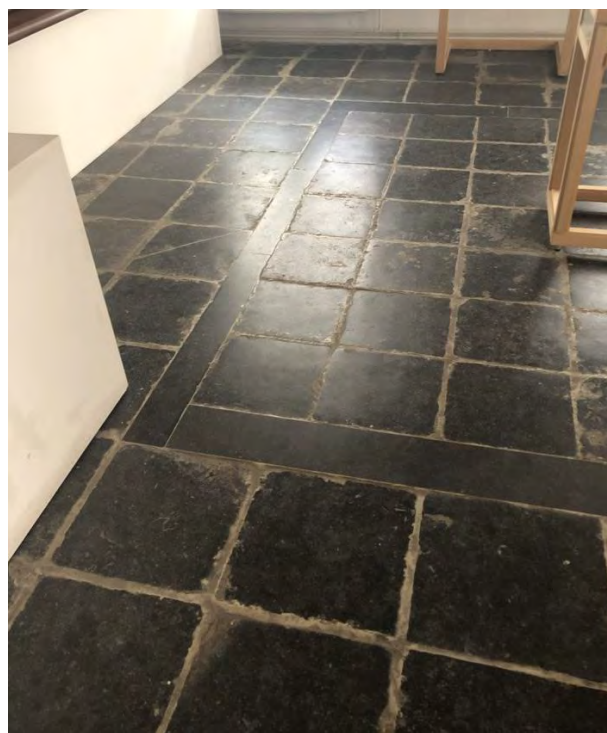
- Tegels type 'basècles' met afgebrokkelde randen. Lokaal komen tegels voor waarvan het oppervlak verpoederd en afgesleten is.
- De tegels zijn heringevoegd met mortel. Ter hoogte van de mortelvoegen komen zoutuitbloeiingen voor. Dit kan te wijten zijn aan condensatie vanuit de kelder of aan kuisvocht.
- Het is niet met zekerheid vast te stellen dat de tegels oorspronkelijk ook in de refter lagen of dat zij gerecupereerd zijn van een andere locatie. De vloertegels zijn in elk geval (her)plaatst aangezien hieronder een betonnen draagvloer gerealiseerd is. (Zie hoger.)
- Centraal is er een rechthoek afgebakend met een reep nieuwe gezoete blauwe hardsteen.
- Er zijn geen plinten aanwezig.

*Figuur 358 (rechts) klooster, 0.05: Zoutuitbloeiingen ter hoogte van mortelvoegen (AS, 17.10.2023)*

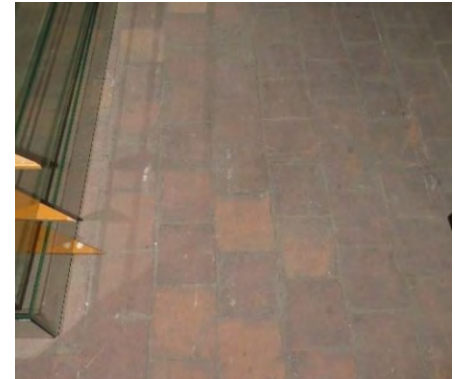
Figuur 364 (rechts) klooster, 0.06: Ongeglazuurde rode aardewerktegels in banen met een verspringend patroon. De tegels zijn licht beschadigd (AS, 17.10.2023)

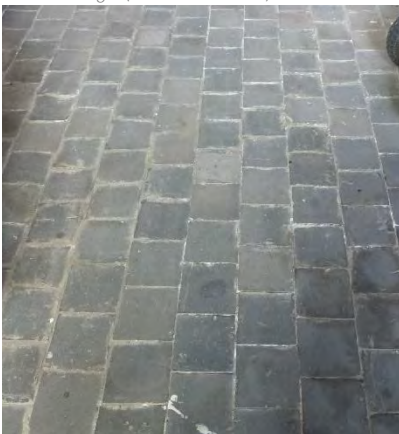
Figuur 365 (links) klooster, 0.07: Ongeglazuurde blauwgrijze aardewerktegels van circa 14 x 14 cm. De tegels zijn gelegd in banen met een verspringend patroon. Er komen afgesleten en gebarsten tegels voor. Lokaal zijn de tegels vervuild door verplekken (AS, 17.10.2023)

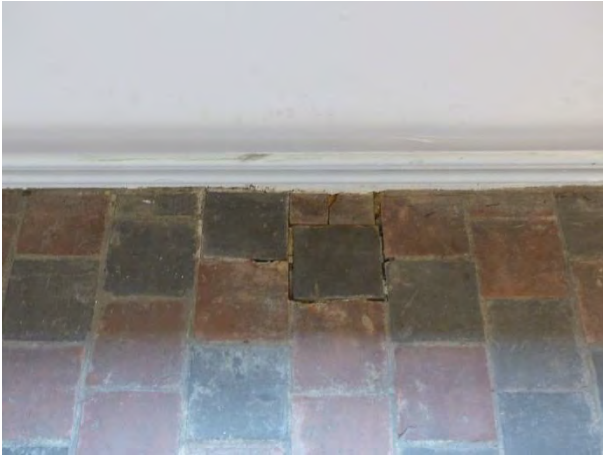
Figuur 368 (links) klooster, 1.09 (O): Vervuilde aardewerktegels. Losgekomen voegen (AS, 17.10.2023)

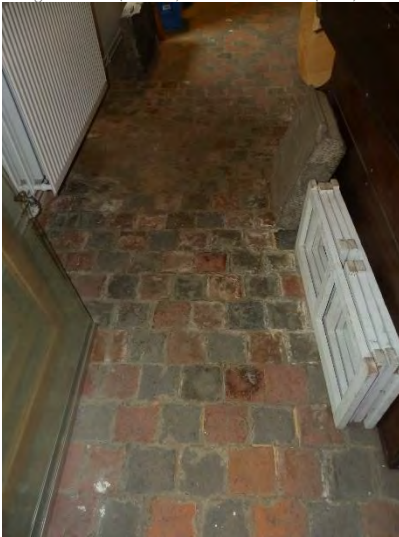
Figuur 370 (links) klooster, 1.09 (W): Aardewerktegels gerecupereerd uit het hof Schockaert te Erondegem en geplaatst in 1959. De randen zijn afgebrokkeld en lokaal komt schade door een waterlek voor (AS, 17.10.2023)

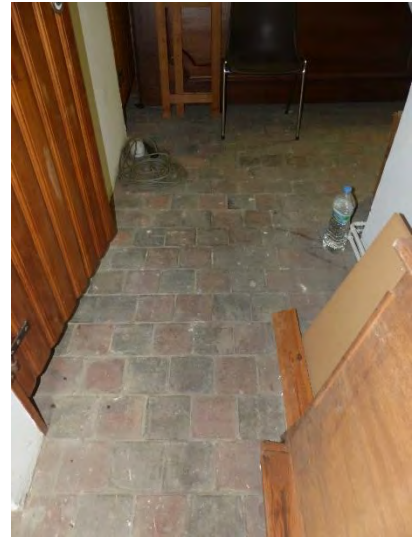
Figuur 372 (rechts) klooster, 2.08: Ongeglazuurde rode en grijsblauwe aardewerktegels in ruitpatroon, vermoedelijk origineel. Sterk vervuild (AS, 17.10.2023)

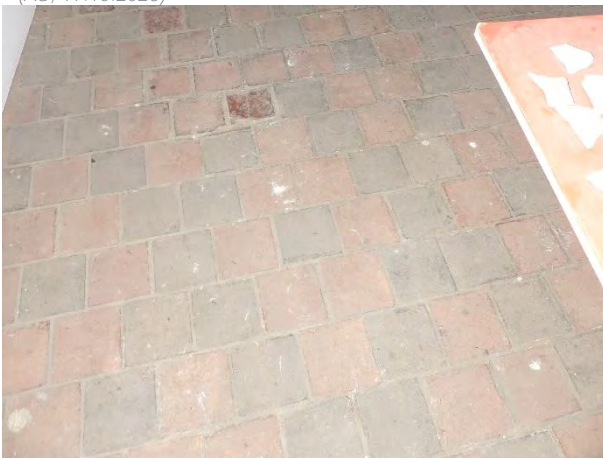
Figuur 373 (links) klooster, 2.01: Ongeglazuurde rode en grijsblauwe aardewerktegels in ruitpatroon, vermoedelijk origineel. Sterk vervuild. Er komen afgebrokkelde en afgesleten tegels voor (AS, 17.10.2023)

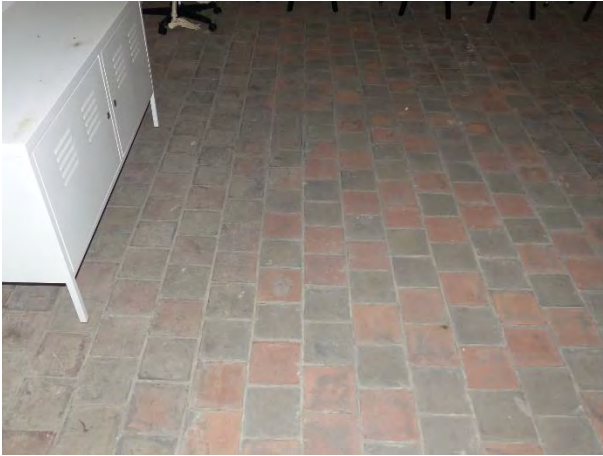
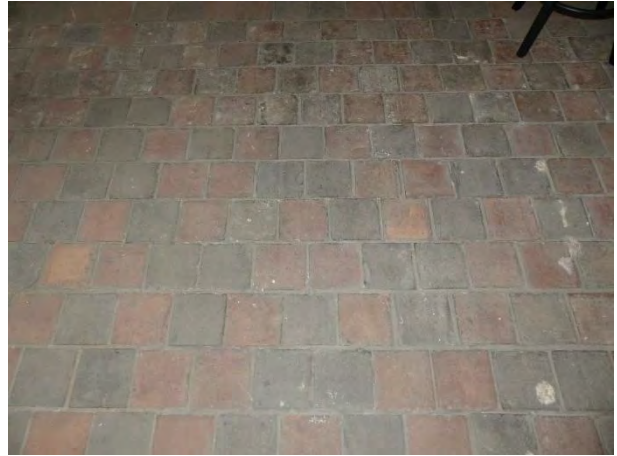
Figuur 375 (links) en Figuur 376 (rechts) klooster, 2.02: Ongeglazuurde rode en grijsblauwe aardewerktegels in ruitpatroon, vermoedelijk origineel. Sterk vervuild. Er komen afgebrokkelde en afgesleten tegels voor (AS, 17.10.2023)

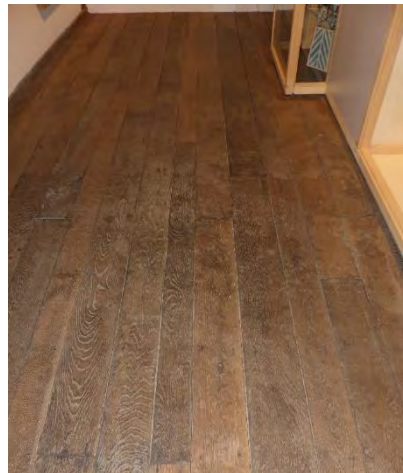
Figuur 378 (midden) klooster, 1.01: De afwerkingslaag bevat krassen en is lokaal afgesloten (AS, 17.10.2023)

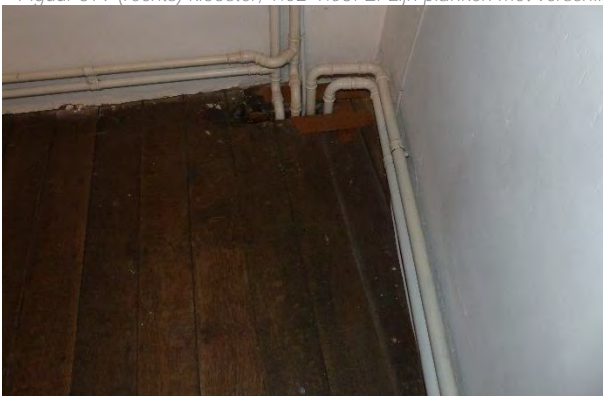
Figuur 380 (links) klooster, 1.05: Er zijn allerlei openingen gemaakt in de vloer voor de doorvoer van leidingen (AS, 17.10.2023)

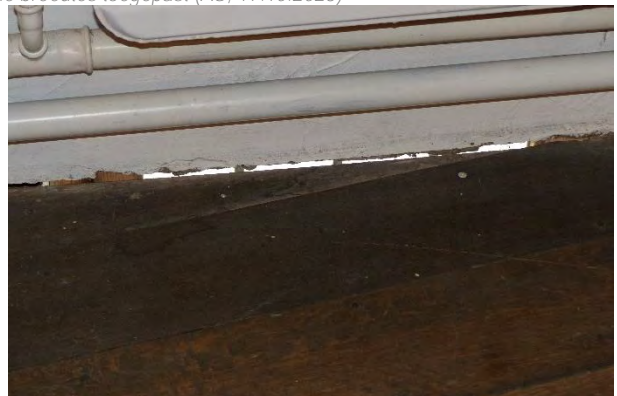
Figuur 381 (rechts) klooster, 1.05: Spleet tussen pleisterwerk en vloer, waardoor het raam van het gelijkvloers zichtbaar is (AS, 17.10.2023)

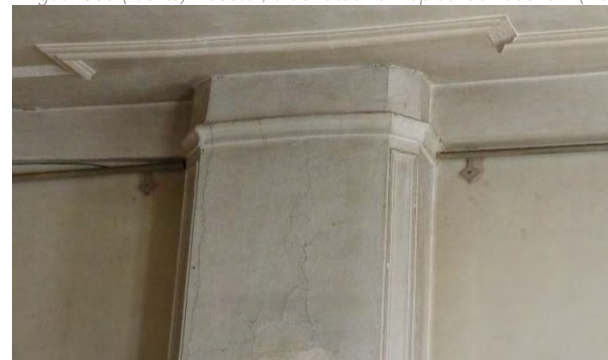
- Er komen verschillende schouwen voor met een bepleisterde afwerking in stucwerk. Op de foto's van de restauratie van 1960 is te zien dat getracht werd het stucwerk te consolideren.
- Het stucwerk vertoont op verschillende plaatsen barsten en waarschijnlijk zitten relatief grote zones pleisterwerk los. Dit kan te wijten zijn aan regendoorslag via de (onafgedekte) schouwen.
- Een aantal schouwen zijn verborgen achter de tentoonstellingsinfrastructuur en kunnen niet verder onderzocht worden.

Figuur 386 (links) klooster, 0.07: Eenvoudig stucwerk dat op verschillende plaatsen scheuren vertoont. Vermoedelijk zit een grote oppervlakte pleisterwerk los (AS, 17.10.2023)

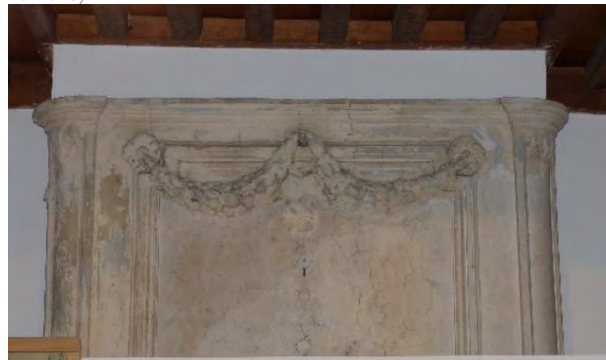
Figuur 387 (rechts) klooster, 1.05: Schouwboezem met guirlandes en rocaillmotieven. Op het pleisterwerk zijn lokaal nog afwerkingslagen zichtbaar, die werden bepaald tijdens het materiaaltechnisch onderzoek van 2002<sup>106</sup>: er werden verschillende blauwgrijze, een roomkleurige, een lichtblauwe en een okergele kalkverf onderscheiden (AS, 17.10.2023)

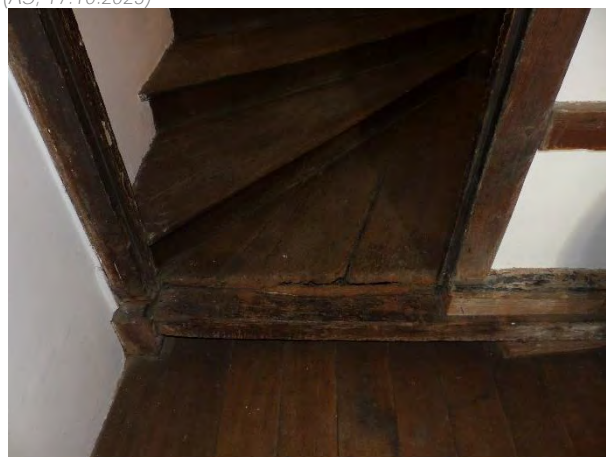
Figuur 402 (rechts) klooster, 0.5.02: Oude aantasting van de treden van de spiltrap (zie ook hoger) (AS, 17.10.2023)

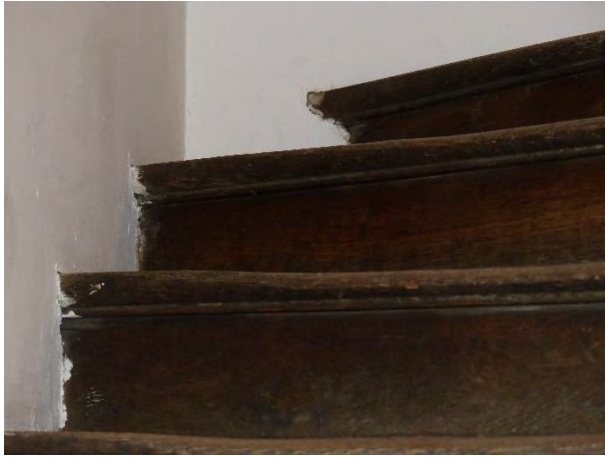
- De trapboom staat op een console in blauwe hardsteen. De trap zelf start op een bloktrede in blauwe hardsteen.
- De treden verlopen waaivormig rond de trapboom.
  - o Een groot aantal treden is uitgesleten in het loopvlak.
  - o Verschillende treden zijn vernieuwd.
  - o Op het loopvlak is de afwerklaag quasi volledig verdwenen. Bij de tegentrede is de afwerklaag afgesleten door kuiswater.
  - o Een aantal treden zijn voorzien van een telmerk.
  - o Bij een aantal trede is een (oude) aantasting door houtborende insecten aanwezig.
- Ter hoogte van vertrek 0,5.02 en pandgang 1.09 is een tussenbordes aanwezig.
- Er komen verschillende types handgrepen voor, zowel in hout als in metaal.
- De onderzijde is gepleisterd.

Figuur 403 (links) klooster, 0.03: Uitgesleten traptreden (AS, 17.10.2023)

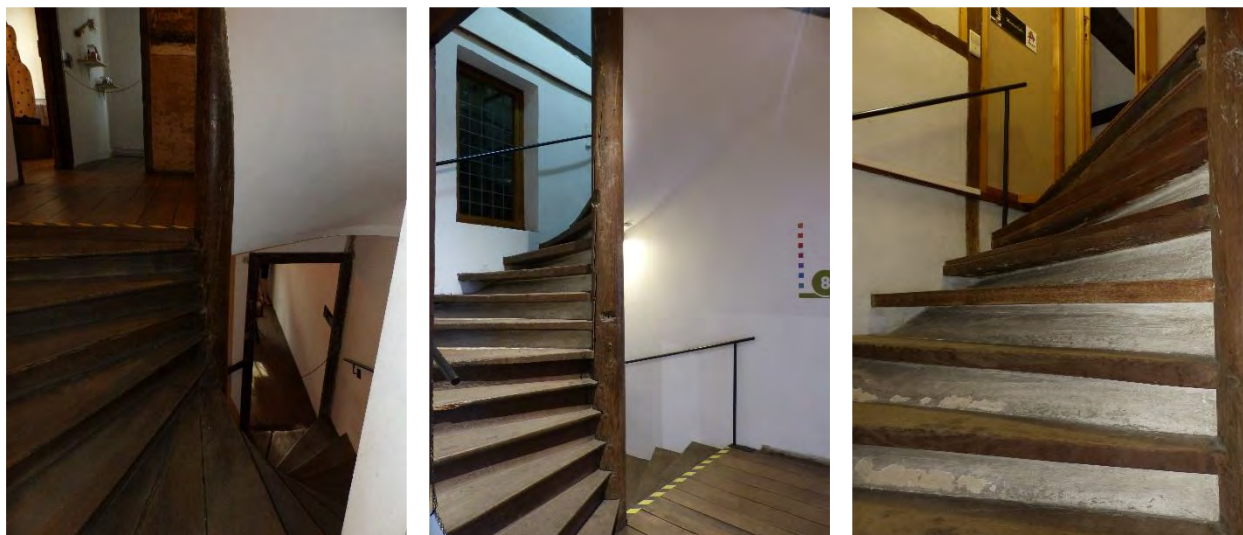
Figuur 411 (rechts) klooster, 1.03: De tegentreden van de zoldertrap zijn gepleisterd en geschilderd. De afwerklaag ontbreekt plaatselijk (AS, 17.10.2023)

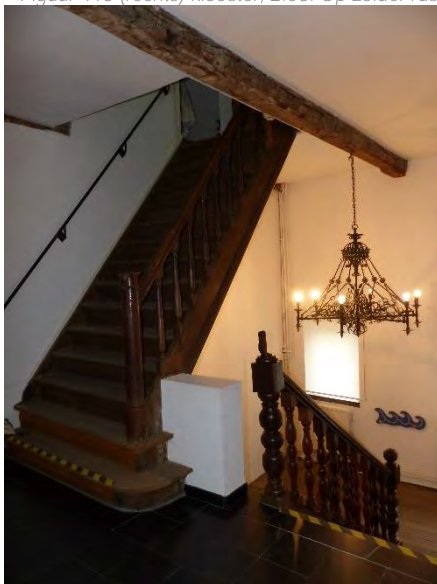
Figuur 419 (links) klooster, 1.08: De aansluiting tussen de trap naar de eerste verdieping en de zoldertrap loopt niet door (AS, 17.10.2023)

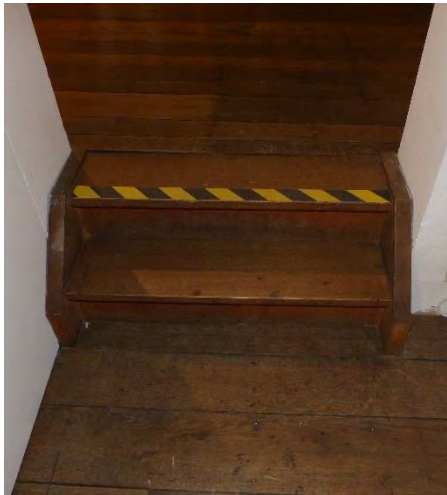
- Het loopvlak van de aantrede is licht uitgesleten.

Figuur 421 (links) klooster, 1.05-1.04: Twee tredes in dennenhout (AS, 17.10.2023)

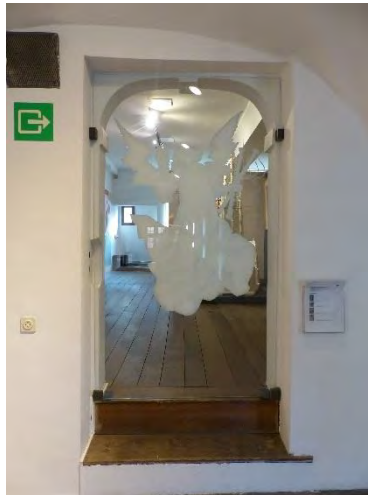
Figuur 422 (midden) klooster, 1.09-1.08: Twee tredes in eikenhout (AS, 17.10.2023)

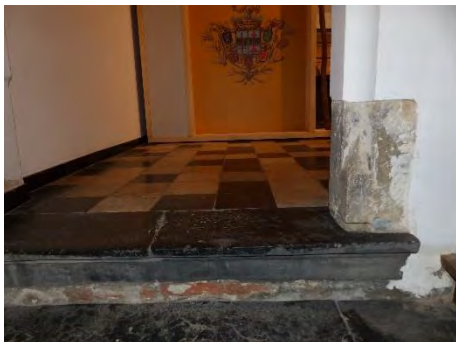
- De randen zijn beschadigd door een fysieke impact.
- Lokaal is het oppervlak afgesleten door vochtbelasting en inwendige verontreiniging.

Figuur 424 (links) klooster, 0.03-0.01: Vier tredes in natuursteen (AS, 17.10.2023)

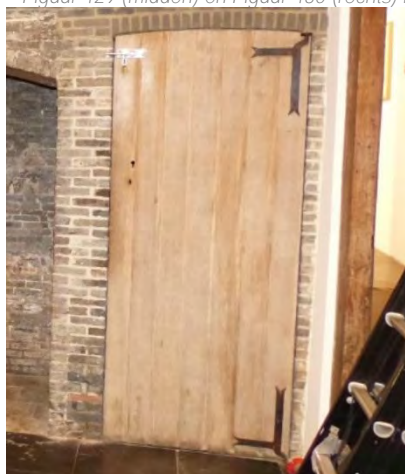
Figuur 431 (links) klooster, 0.04: Kelderdeur met smeedijzeren geheng, plaatselijk gecorrodeerd (AS, 17.10.2023)

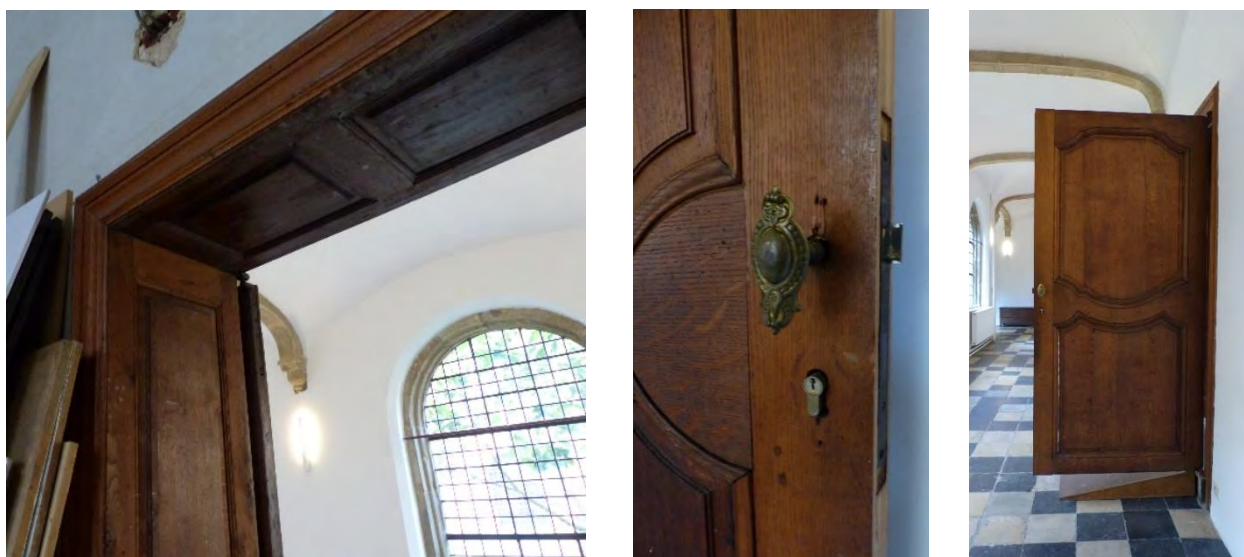
- Gebeitste of verniste eikenhouten deur met twee panelen
  - o Bij de deur naar het vertrek 0.07 staat de verbinding tussen het paneel en het deurkader open. Het paneel vertoont ook een barst.
  - o Messing hang- en sluitwerk

Figuur 438 (links), Figuur 439 (midden) en Figuur 440 (rechts) klooster, 0.07: Eikenhouten paneeldeur met messing beslag (AS, 17.10.2023)

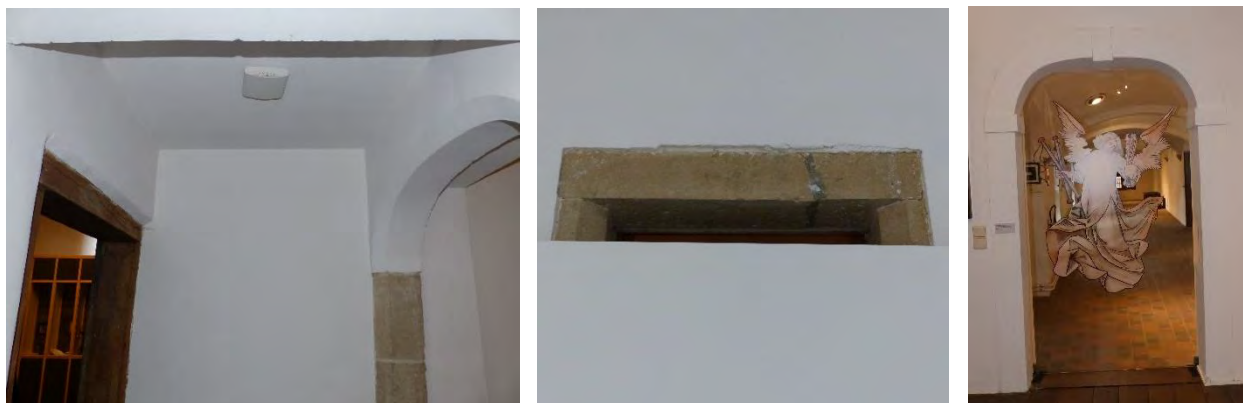
Figuur 445 (midden) klooster, 1.09: Barst in natuurstenen deuromlijsting naar keldertrap onder vertrek 0.06 (AS, 17.10.2023)

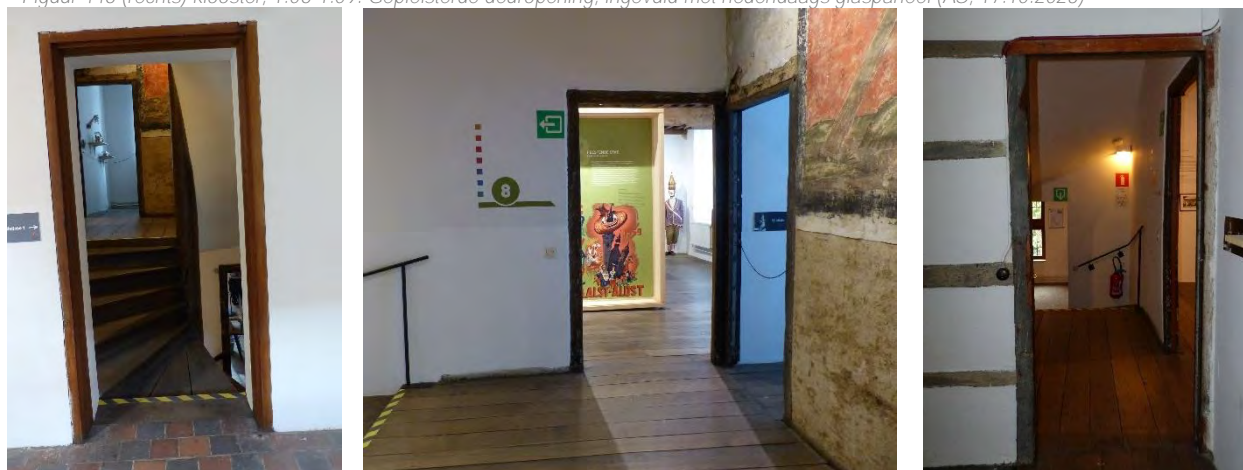
Figuur 447 (links) klooster, 1.09-1.03: Houten deuromlijsting. Door kuiswater is het hout uitgelooft (AS, 17.10.2023)

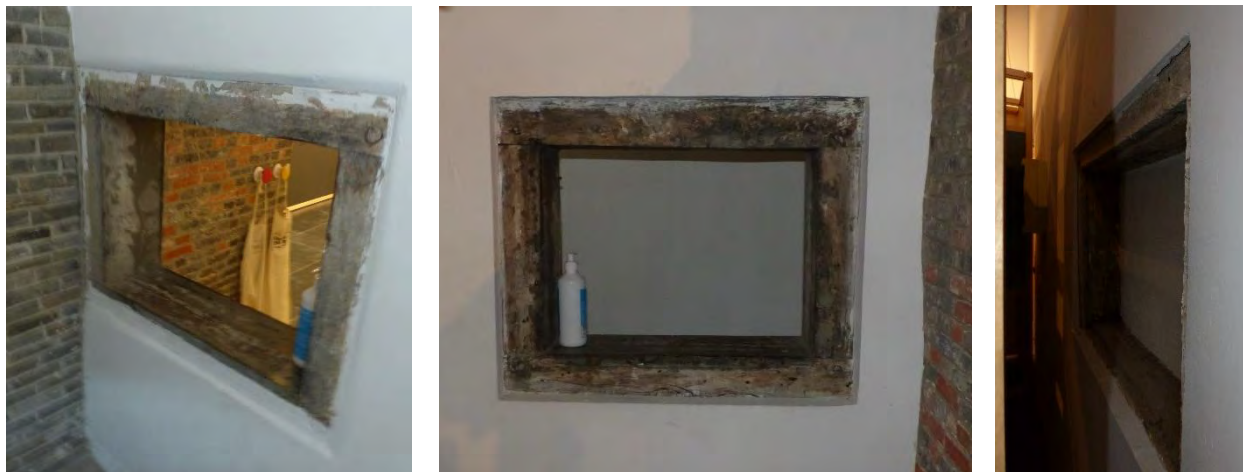
- Rechthoekig kader in elkaar gezet met pen-in-gatverbindingen.
- Het hout vertoont vochtschade en is verweerd. De onderzijde van de onderregel heeft kubisch rot.
- Deels overschilderd.

*Figuur 450 (links) klooster, 0.05 en Figuur 451 (midden) klooster, 0.04: Houten kader rond opening in muur (AS, 17.10.2023)  
Figuur 452 (rechts) klooster, 0.04: Houten kader rond opening in muur naar vertrek 0.02 (AS, 17.10.2023)*

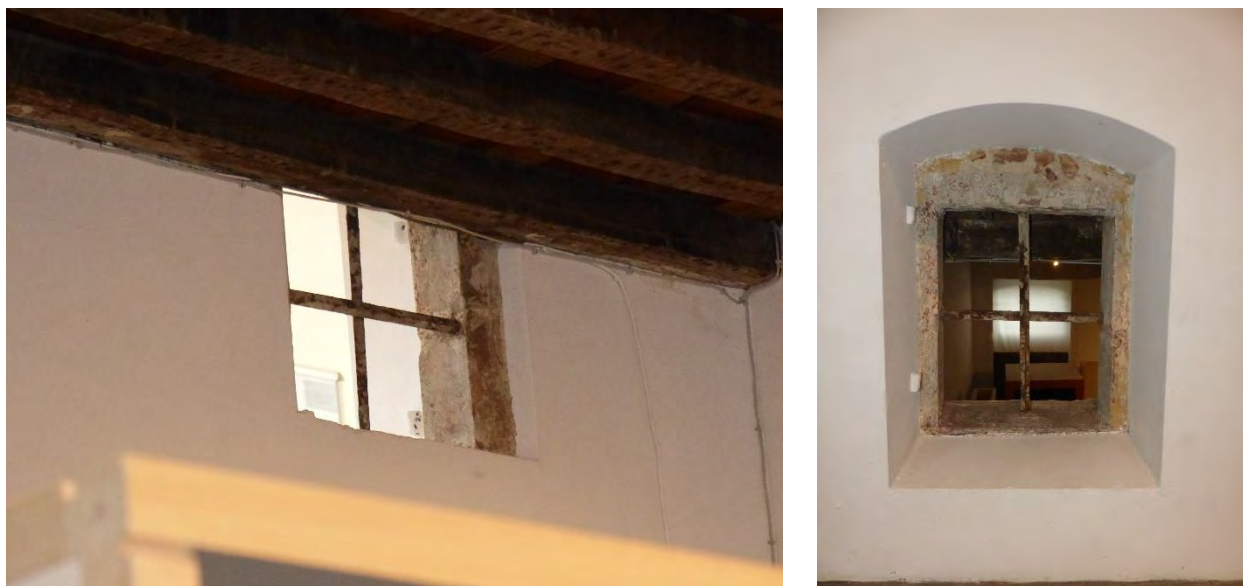
- Oorspronkelijk was dit vermoedelijk een buitenraam.
- In natuurstenen omlijsting. De natuursteen is verweerd en lokaal gebarsten.
- Er zijn sporen van oude afwerkingslagen aanwezig.
- De diefijzers zijn gecorrodeerd.

*Figuur 453 (links) klooster 0.05 en Figuur 454 (rechts) klooster, 1.09: Opening met diefijzer (AS, 17.10.2023)*

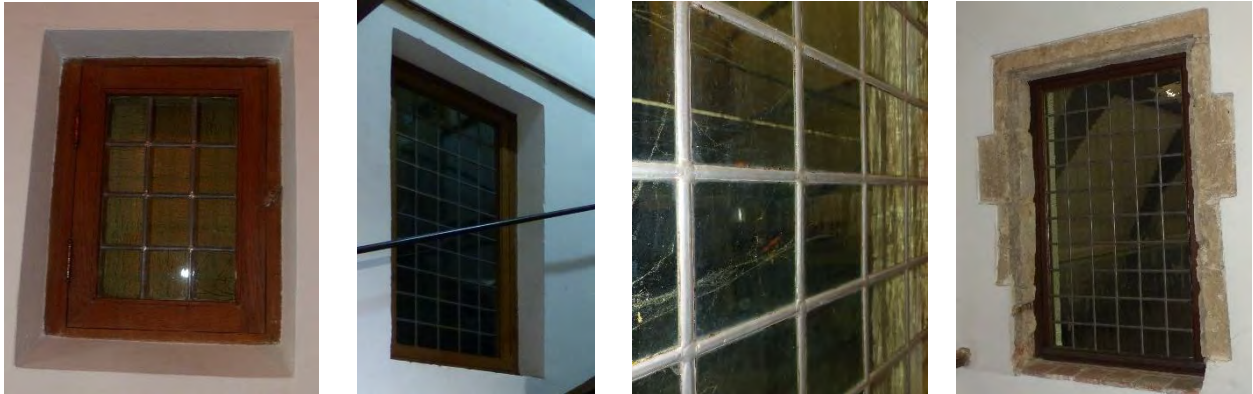
*Figuur 456 (midden links) en Figuur 457 (midden rechts) klooster, 1.03: Eikenhouten raam met glas-in-loodpaneel langs de zoldertrap boven de gewelven van de pandgang. Sporen van roest op de glaskalibers (AS, 17.10.2023)*

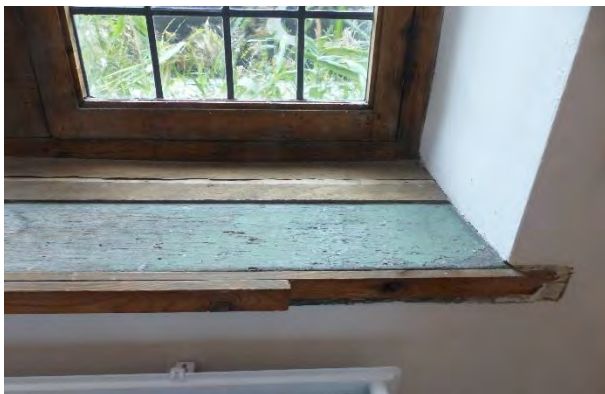
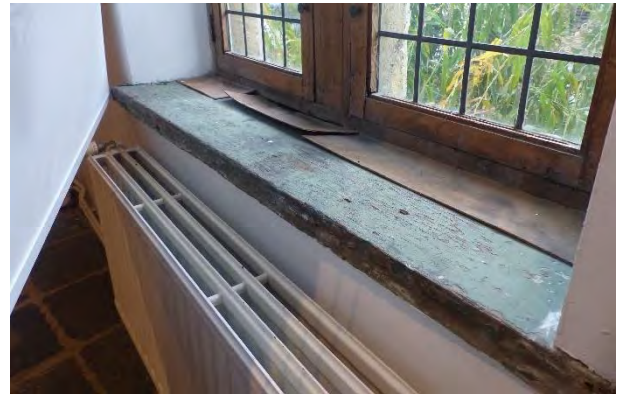
- Vermoedelijk bedoeld als drager voor een betegelde afwerking, zie bijvoorbeeld de andere venstertabletten in vertrek 0.05. (Zie Figuur 466)
- Het hout in vertrek 0.05 heeft een olijfgroene afwerkingslaag, die afgesleten is.
- Het hout vertoont vochtsporen (verkleuringen) en is verweerd.
- Lokaal herstellingen met blank dennenhout.

*Figuur 459 (links) en Figuur 460 (rechts) klooster, 0.05: Houten venstertabletten met olijfgroene verweerde afwerkingslaag in de voormalige refter (0.05) (AS, 17.10.2023)*

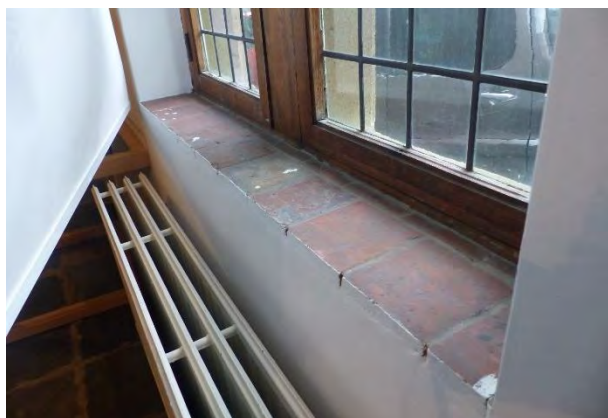
- Vermoedelijk zijn er nog een aantal venstertabletten origineel, maar er werden er ook vernieuwd tijdens de restauratie van 1960, al dan niet met gerecupereerde tegels.
- Bij een aantal tegels is de oppervlakte verweerd door vocht.
- Een aantal tegels zijn gebroken of zijn de randen afgebrokkeld. Lokaal werd een nieuw stuk ingezet.
- Lokaal zijn de voegen uitgesleten.
- De tabletten zijn plaatselijk verontreinigd met verfplekken en pleisterwerk.

Figuur 466 (links) klooster, 0.05: Van de middelste tegels is de oppervlaktelaag verwerd (AS, 17.10.2023)

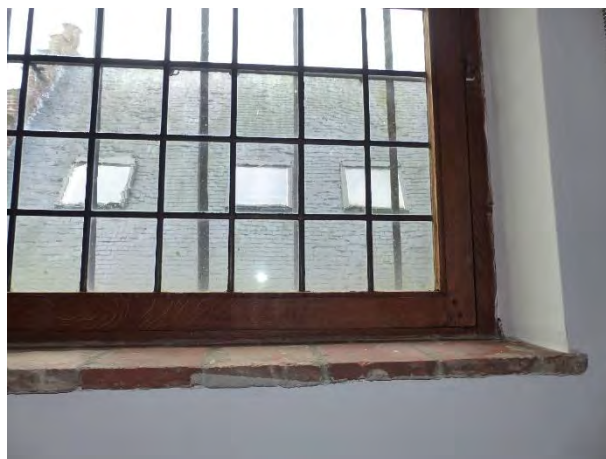
Figuur 469 (rechts) klooster, 1.08: Verflekken op de venstertablet in aardewerktegels (AS, 17.10.2023)

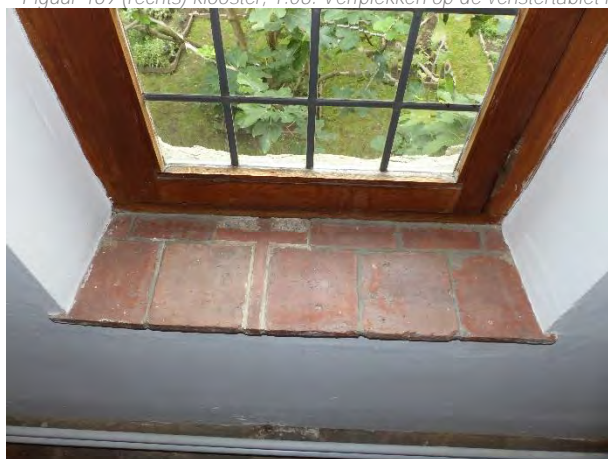
Figuur 470 (links) klooster, 1.09 (O): Herstellingen in de venstertablet (AS, 17.10.2023)

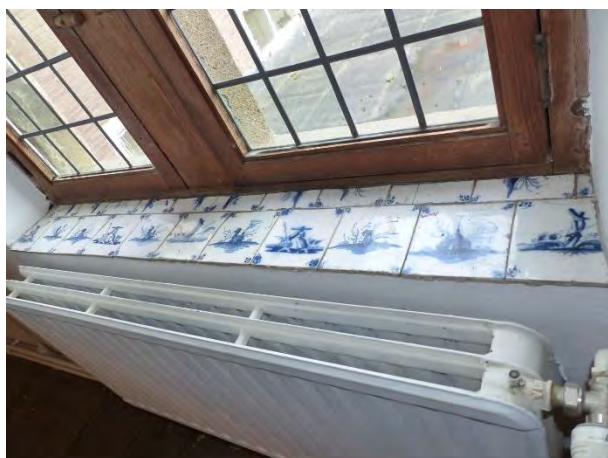
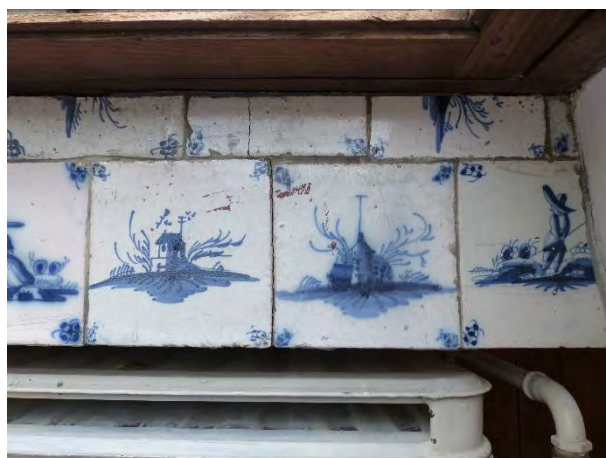
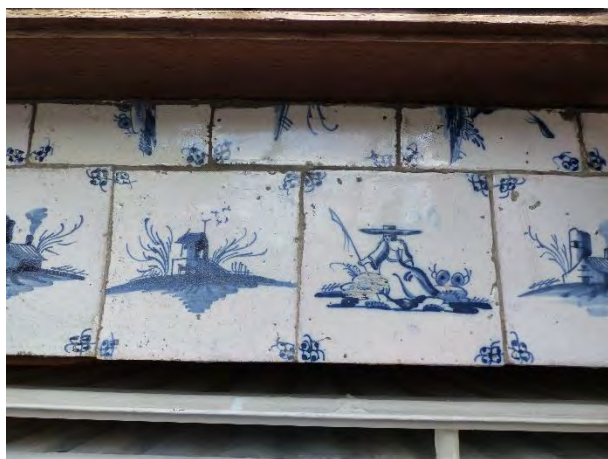
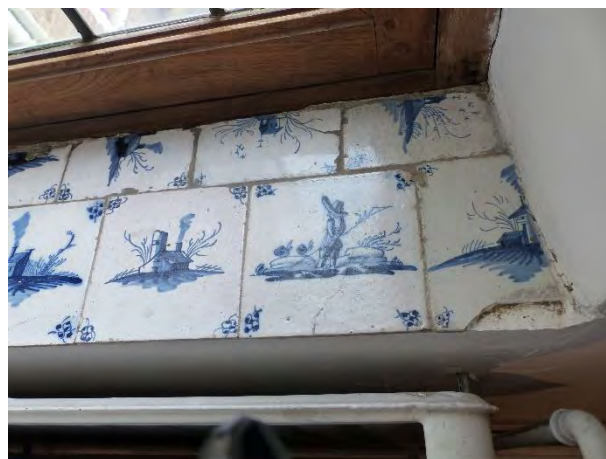
- Enkel nog terug te vinden in kamer 1.01, terwijl er vroeger ook aanwezig waren in de pandgang. (Zie hoger.)
- Het zijn tegels met bucolische taferelen. De tekeningen zijn stilistisch te situeren in de tweede helft van de 17de en begin 18de eeuw.
- Een aantal tegels is gebarsten.
- Aan de vrije hoeken zijn op twee plaatsen de randen afgebroken.

Figuur 472 (links) en Figuur 473 (rechts) klooster, 1.01: Venstertablet in Delftse tegels (AS, 17.10.2023)

Figuur 474 (links) en Figuur 475 (rechts) klooster, 1.01: Venstertablet in Delfse tegels (AS, 17.10.2023)

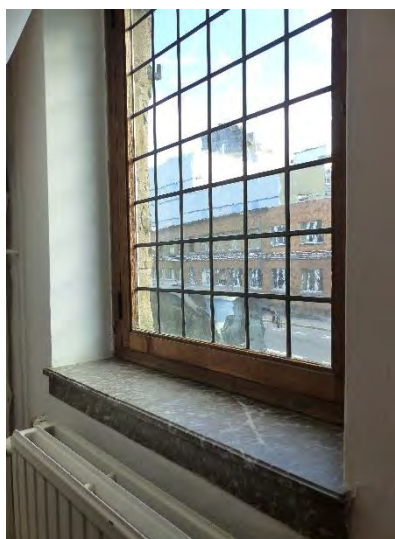
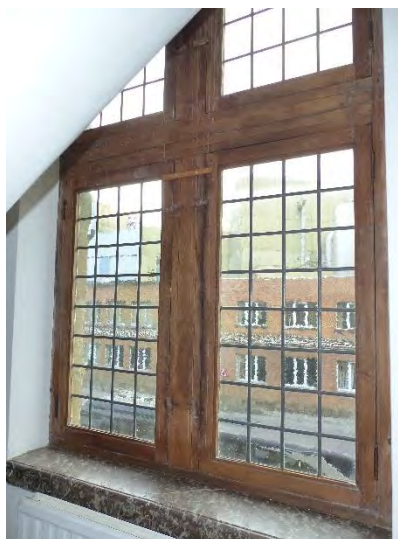
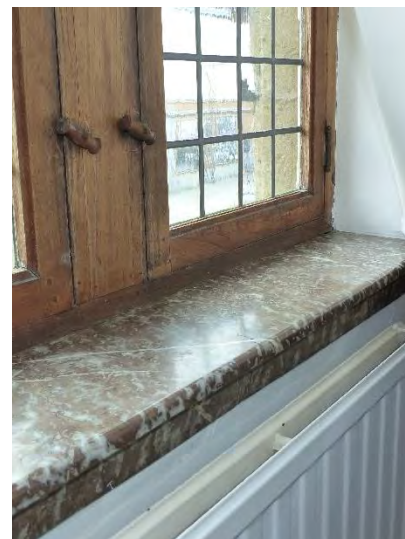
- In de lokalen waar een schouwmantel met marmer voorkomt en in de traphal (0.08, 1.08)
- De herkomst is niet bekend.
- Lokaal een barst die gedicht is met een reparatiemortel.

Figuur 476 (links) klooster, 0.08, Figuur 477 (midden) klooster, 1.06 en Figuur 478 (rechts) klooster, 1.07: Venstertablet in rode marmer (AS, 17.10.2023)

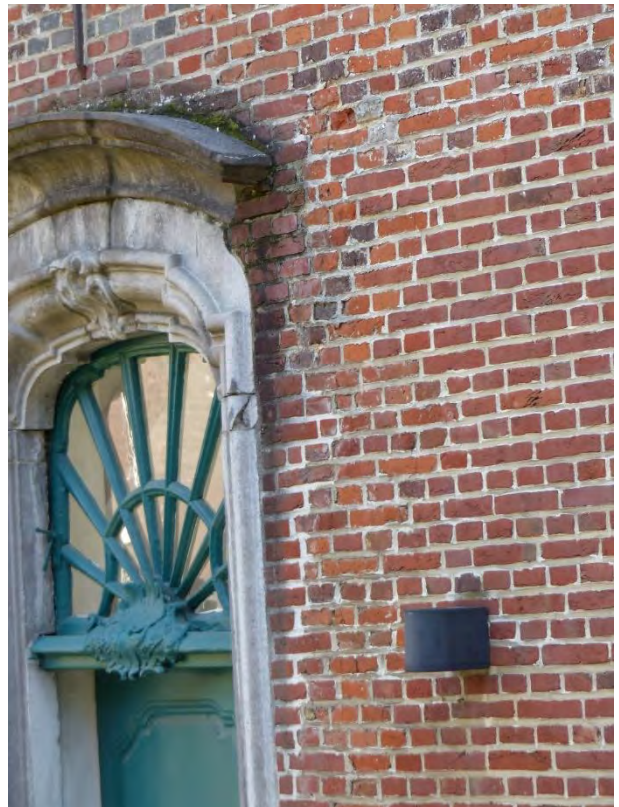
Figuur 491 (rechts) eerste ziekenzaal, W: Vochtschade en biodeterioratie rond en boven de natuurstenen deuromlijsting (AS, 17.10.2023)

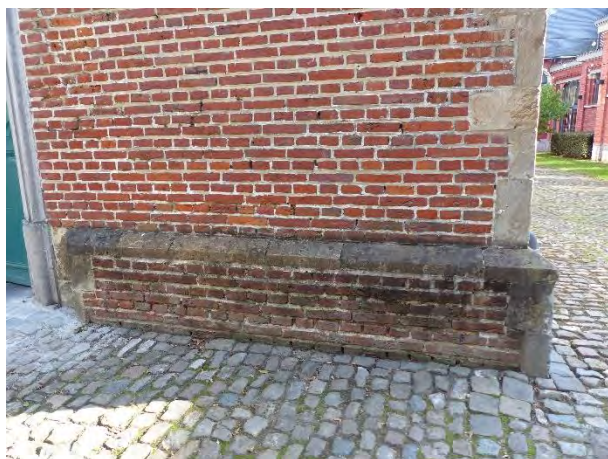
- Verankerde blinde gevel in volsteens verband.
- Metselwerk in orangerode baksteen met gedagstreepte voegen. Lokaal hervoegd.
- De gevel vertoont veel vocht- en vorstschade:
  - o Ter hoogte van de plint is er schade door opstijgend of opspattend vocht, met name ontbrekende voegen en vervuiling van het metselwerk.
  - o Ter hoogte van de regenwaterafvoeren:
    - Biodeterioratie: algen- en mosvorming.
    - Zoutuitbloeiingen.
    - Uitgespoelde voegen.
    - Afgeschilferde stenen.
- Smeedijzeren muurankers, zwart geschilderd. Lokaal bladdert de verf af en is het anker gecorrodeerd.

Figuur 492 (links) eerste ziekenzaal, N: Vocht- en vorstschade aan de plint van de noordgevel (AS, 17.10.2023)

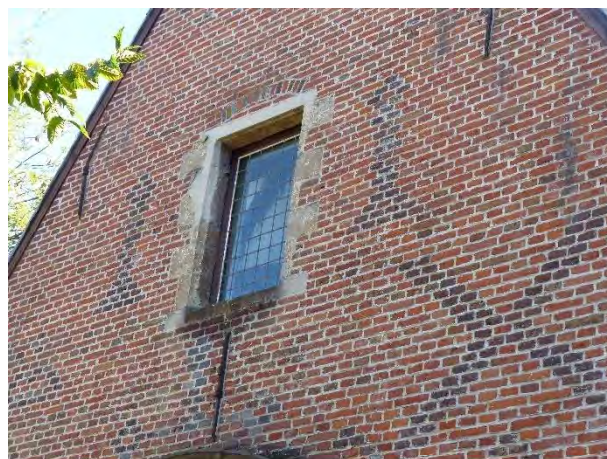
Figuur 493 (rechts) eerste ziekenzaal, N: Detail metselaarstekens en muurankers (AS, 17.10.2023)

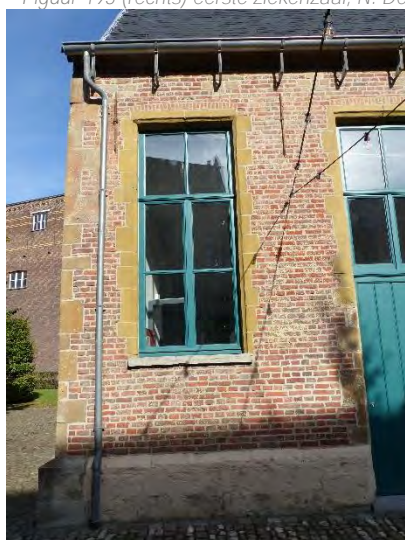
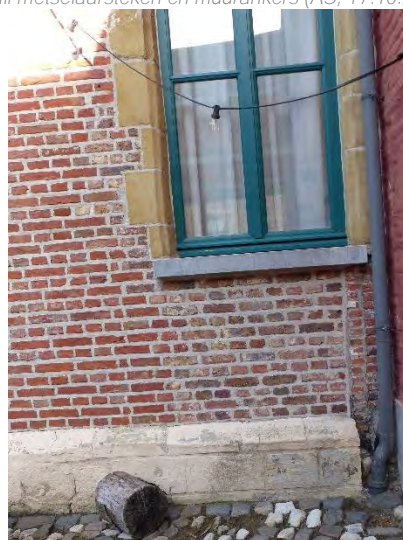
Figuur 494 (links) en Figuur 495 (midden) eerste ziekenzaal, Z: Pathologie plint zuidgevel (AS, 17.10.2023)

- o Hersteld na onderzoeksrapport uit 1999.
  - o De afwerkingslaag is gebarsten en er zijn brokken afgebroken.
  - o De plint is in een zandkleur geschilderd. De verf bladdert af.
  - o Biodeterioratie (mossen en algen) door opspattend water.
- Dorpels in blauwe hardsteen
- o De dorpels in blauwe hardsteen zijn vernieuwd.
  - o Lokaal komen barstjes parallel met het groeflegger voor.

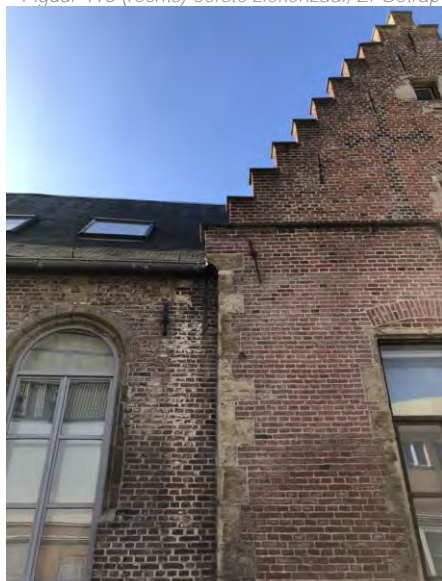
Figuur 497 (links) eerste ziekenzaal, O: Vervuiling metselwerk oostgevel (AS, 17.10.2023)

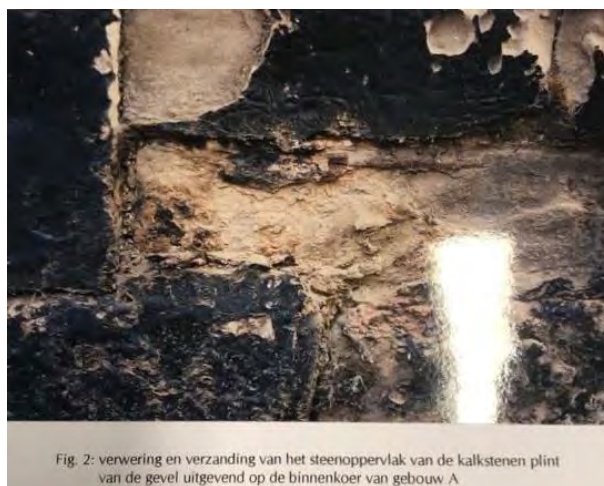
Fig. 2: vertering en verzanding van het steenoppervlak van de kalkstenen plint van de gevel uitgevend op de binnenkoer van gebouw A

Figuur 499 eerste ziekenzaal, Z: Pathologie plint in 1999 (VANDEGEHUCHTE, C., Materieel technisch vooronderzoek. Bijkomend onderzoek, p. 4.

Precies door de aanwezigheid van de water ondoorlaatbare cementlaag werd het verweringsproces van de natuursteen versneld. Het opstijgend grondwater in combinatie met insijpelend regenwater dat via de bakstenen bovenbouw in de plint terechtkwam en de mogelijke condensatie binnenin het gebouw heeft zich in de kalksteen opgestapeld aangezien het doorheen de cementlaag niet zomaar kon verdampen. De uiteindelijke spanning die zo ontstond heeft geleid tot barsten in de cementlaag en uitzonderlijk zijn er stukken cement afgebrokkeld. Toch had het steenoppervlak dan reeds grote schade geleden waardoor de plint afgeschilferd en verzand is.

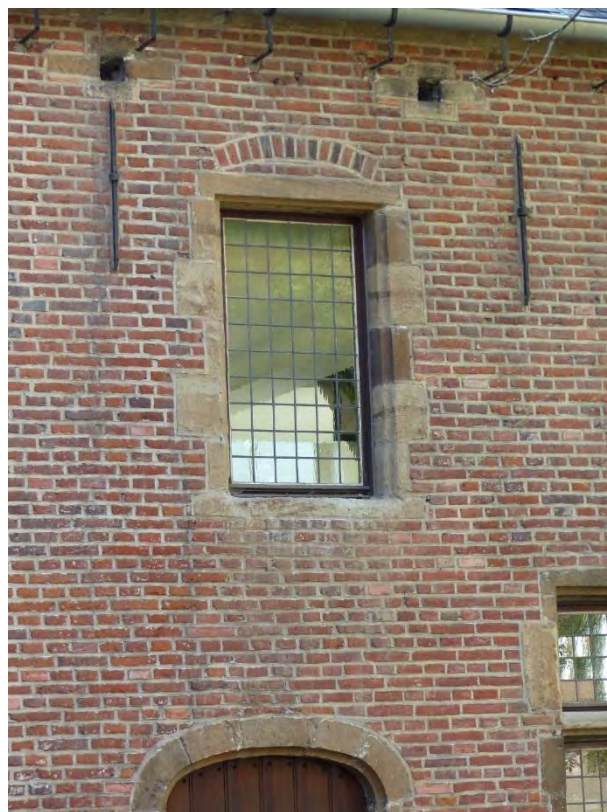
- o Biodeterioratie aan de bovenzijde: korstmossen en algen.
- Raamomlijstingen
  - o De kalkzandstenen raamomlijstingen zijn sterk verweerd (afgeschilderd en verzand) en vervuild. Vooral de dorpel van het zolderraam is sterk uitgespoeld.

Figuur 501 (rechts) eerste ziekenzaal, N: Kalkzandstenen raamomlijsting, dorpel sterk verweerd (AS, 17.10.2023)

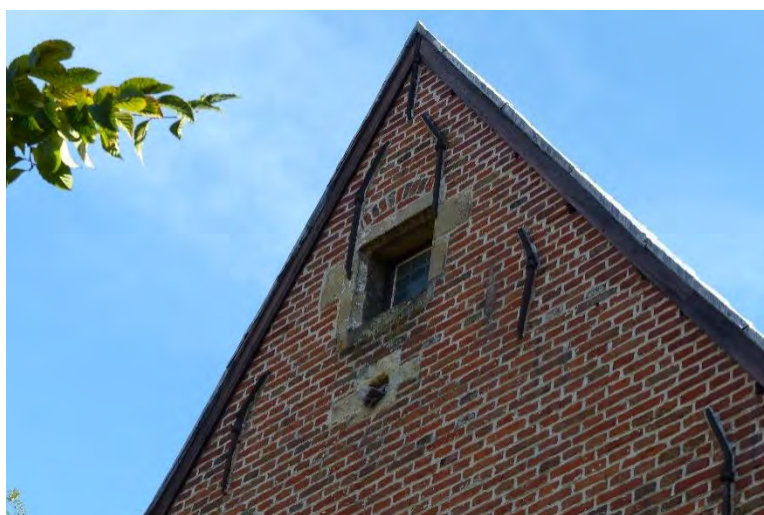
- Kalkzandstenen blokken rond steigergat
  - o Sterk verweerd: de oppervlaktelaag van drie van de vier is volledig afgeschilferd en verzand.

Figuur 505 (rechts) eerste ziekenzaal, W: Kalkzandstenen raamomlijsting en blokken rond steigergat (AS, 17.10.2023)

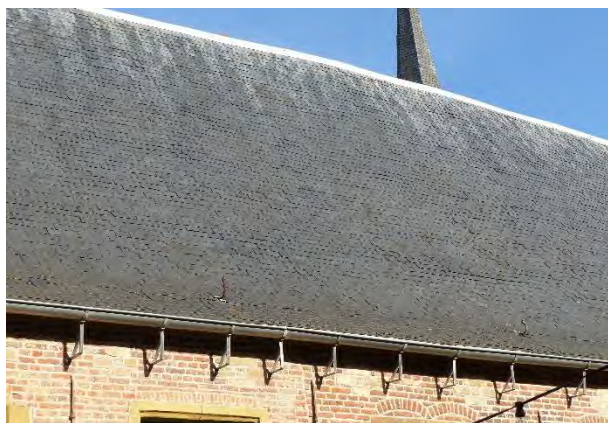
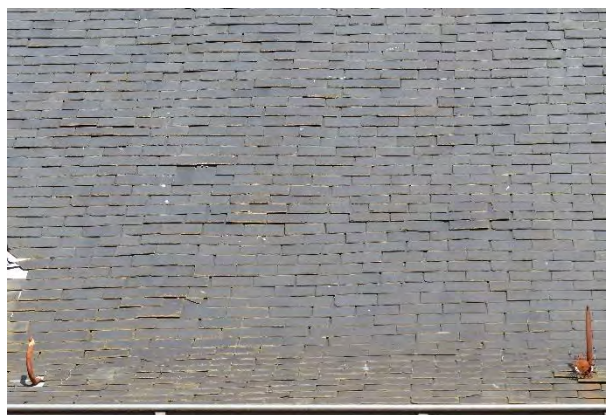
- De daken zijn bedekt met genagelde natuurleien, maar een aantal zones is eerder hersteld met haken.
- Er komen gebarsten, uitgeschoven en ontbrekende leien voor.
- Lokaal is er een grote opening tussen de leien, waardoor er onvoldoende dekking is.
- Er komen onzuiverheden voor.
- Biodeterioratie: mossen en korstmossen.

Figuur 513 (links) en Figuur 514 (rechts) eerste ziekenzaal, Z: Verschillende uitgeschoven en ontbrekende leien (AS, 17.10.2023)

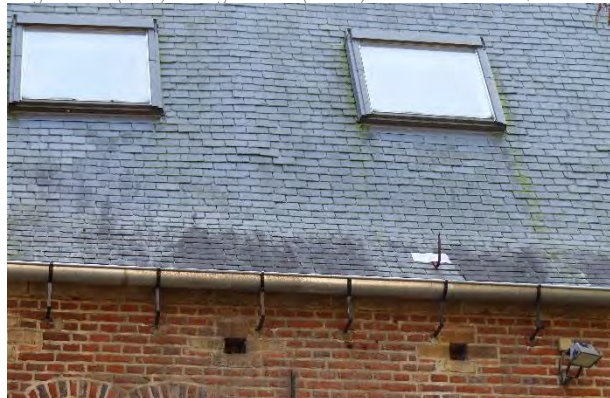
Figuur 515 (links) eerste ziekenzaal, N: Verschillende uitgeschoven en ontbrekende leien (AS, 17.10.2023)

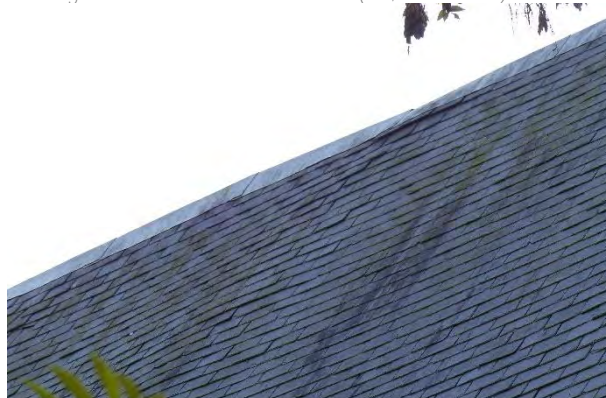
Figuur 516 (rechts) eerste ziekenzaal, N: Nok onvoldoende bevestigd (AS, 17.10.2023)

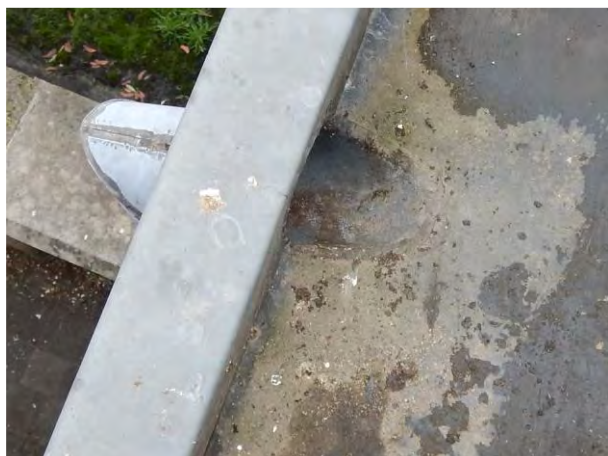
- Zinken bekleding
  - o Voornamelijk aan de afvoer van de zakgoot is putcorrosie merkbaar. Er werden voorlopige herstellingen aangebracht door Monumentenwacht vzw.
- Houten afkasting
  - o Structureel: het hout van de boeiplank staat ruw door het uitblijven van het schilderwerk.
  - o Afwerking: het schilderwerk is afgesleten.
- De goot is niet vlot bereikbaar door de plaatsing van het net.

Figuur 521 (linksboven) eerste ziekenzaal, N(O): Putcorrosie ter hoogte van de afvoer van de bakgoot (Monumentenwacht, 2021)

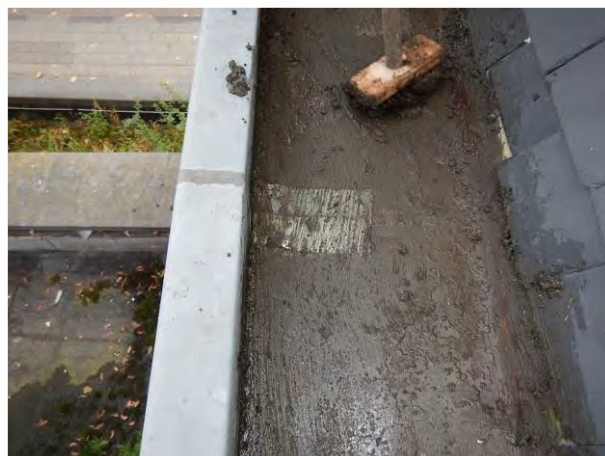
Figuur 522 (rechtsboven) eerste ziekenzaal, N(O): Voorlopige herstellingen van de zinken gootbekleding (Monumentenwacht, 2021)

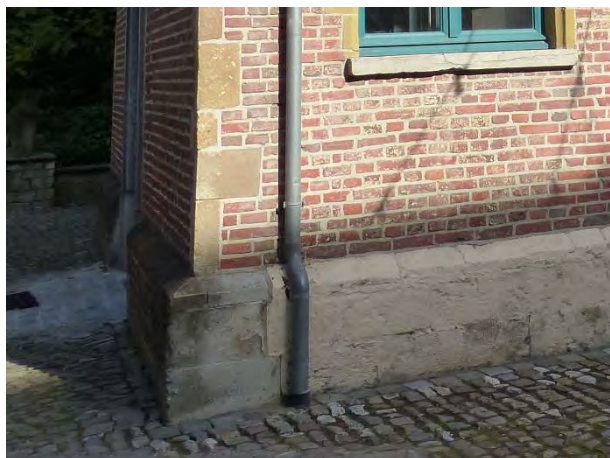
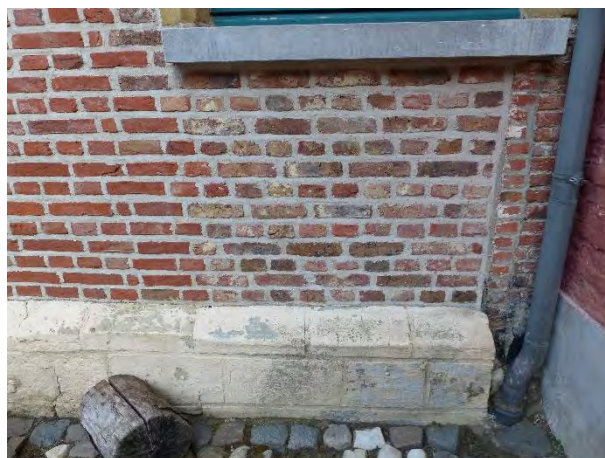
Figuur 524 (links) en Figuur 525 (rechts) eerste ziekenzaal, Z: Zinken regenpijpen met gelaste naden (AS, 17.10.2023)

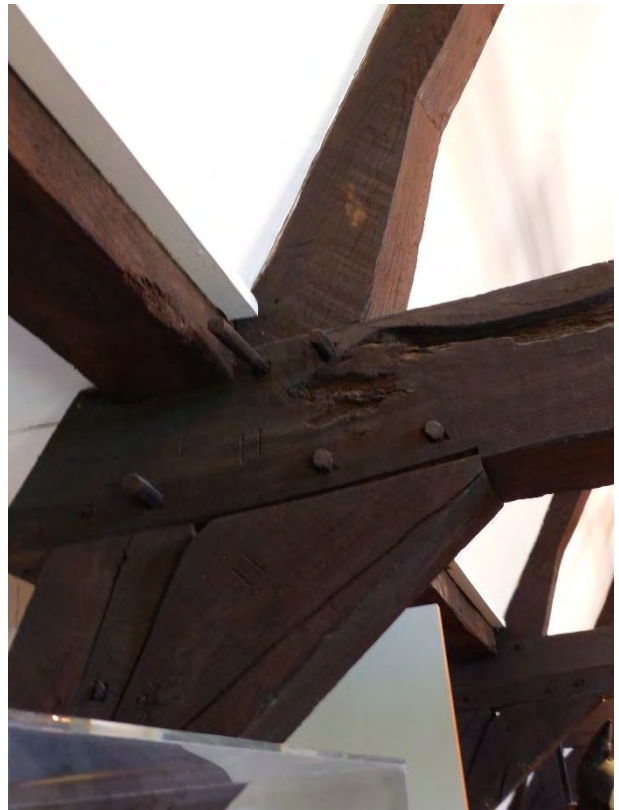
- Pen-in-gatverbindingen deels vervangen door geboute verbindingen.
- Lokaal zijn er openstaande verbindingen aanwezig.
- Lokaal zijn er sporen van een (oude) aantastingen door houtborende insecten aanwezig.

Figuur 532 (rechts) eerste ziekenzaal, 1.31: Telmerken, oude aantastingen en vernieuwde onderdelen (AS, 17.10.2023)

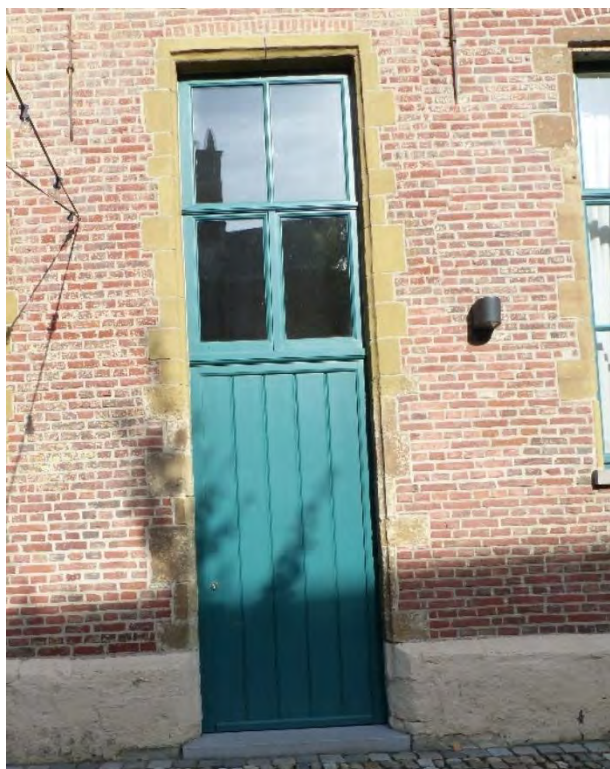
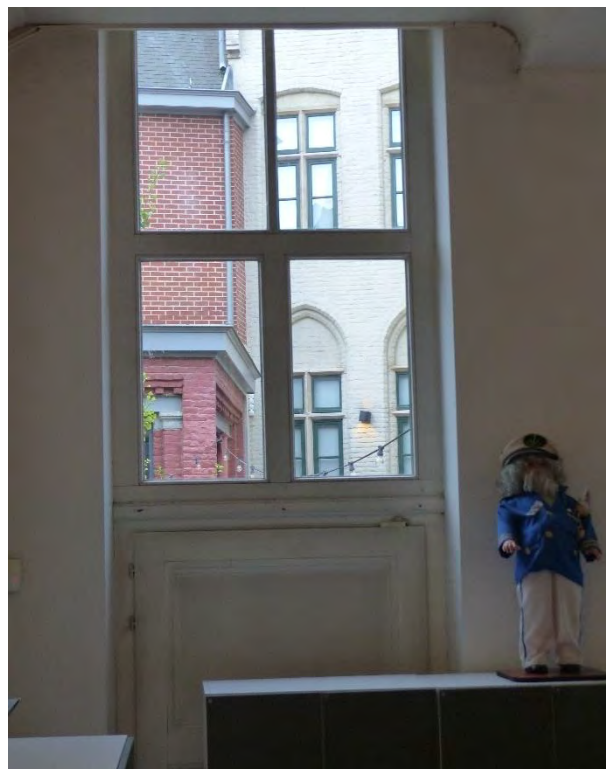
- Opgeklampte eikenhouten deur. Vermoedelijk vernieuwd tijdens de restauratie van 1960.
- De deur is niet zichtbaar aan de binnenzijde.
- De vernislaag is afgesletten door opspattend vocht en het hout is aan de onderzijde verweerd.

Figuur 535 (links) en Figuur 536 (rechts) eerste ziekenzaal. Z: Opgeklampte houten deur in de zuidgevel (AS, 17.10.2023)
