# BEHEERSPLAN ONZE-LIEVE-VROUWHOSPITAAL Aalst

datum	16 september 2024
adres	Oude Vismarkt 13, 9300 Aalst
opdrachtgever	Stad Aalst Werf 9, B-9300 Aalst
architect	architectenbureau   serck bv Visserij 19, B-9000 Gent t. 09.223 31 08 e. info@thomasserck.be

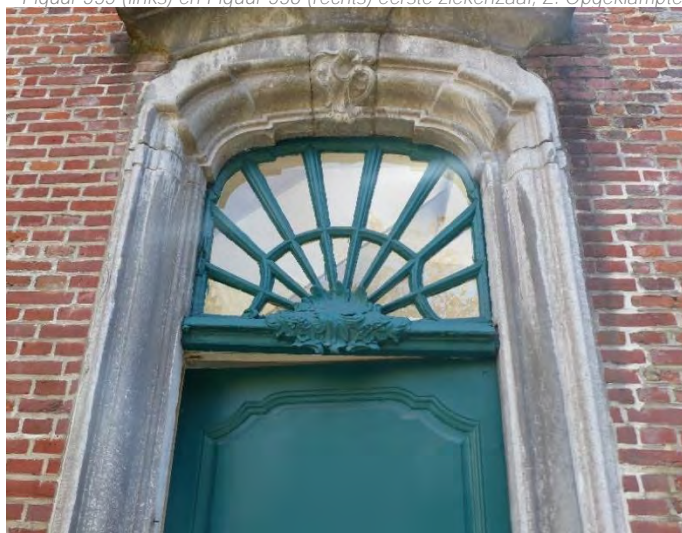
- Schouderboogvormige Lodewijk XV-deur met tussendorpel met rocaillemotief en waaier. De deur is afkomstig uit de gesloopte woning Nieuwstraat 10 in Aalst.
- Het sluitwerk werd vernieuwd. De brievenbus werd dichtgemaakt.
- De oorspronkelijke deurengsels zijn nog aanwezig, maar zijn gecorrodeerd.
- De deur is groen geschilderd aan de buitenzijde en wit geschilderd aan de binnenzijde. De afwerkingslaag staat mager en is onderaan beschadigd, waardoor het hout verweerd is. Vooral het hout van de onderdorpel is verweerd en aan de binnenzijde is de beplanking gebarsten.

Figuur 537 (links) eerste ziekenzaal, W: Schouderboogvormige deur met waaier, gerecupereerd uit Nieuwstraat 10 (AS, 17.10.2023)

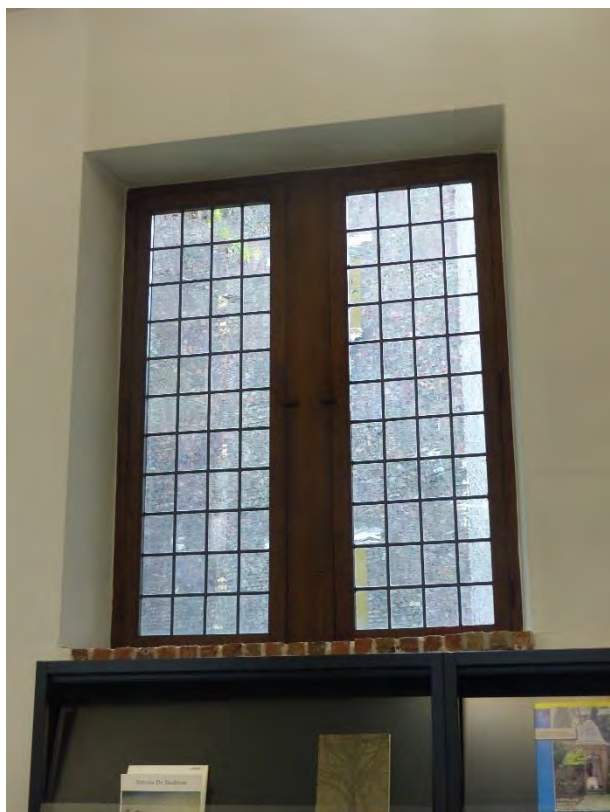
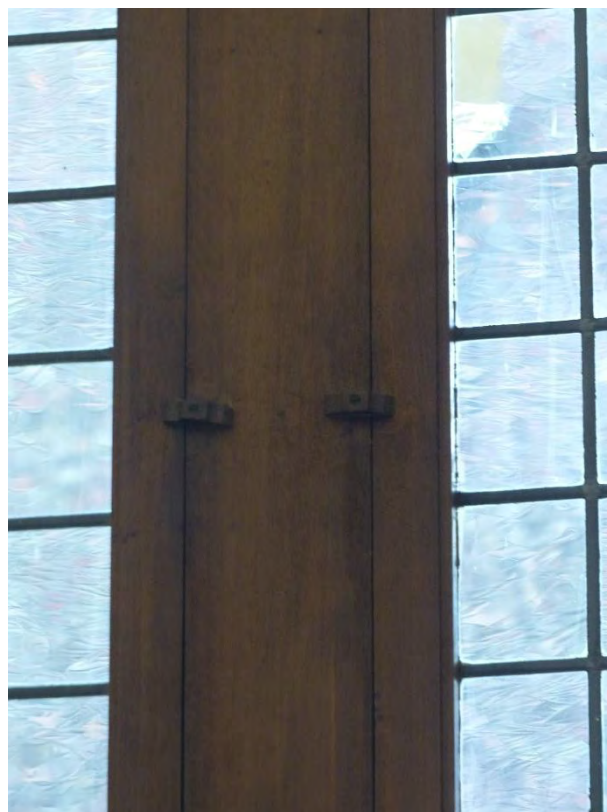
- De ramen zijn bruin gebeitst. De afwerkingslagen verkeren in relatief goede toestand, met uitzondering van de twee zolderramen in de topgevels.
- De onderdorpels zijn licht verweerd.
- Invulling met glas-in-loodpanelen.
- De mastiek waarmee de glas-in-loodpanelen zijn vastgezet is lokaal verweerd.

Figuur 541 (links) en Figuur 542 (rechts) eerste ziekenzaal, N: Dubbele vleugel en detail sluitwerk (AS, 17.10.2023)

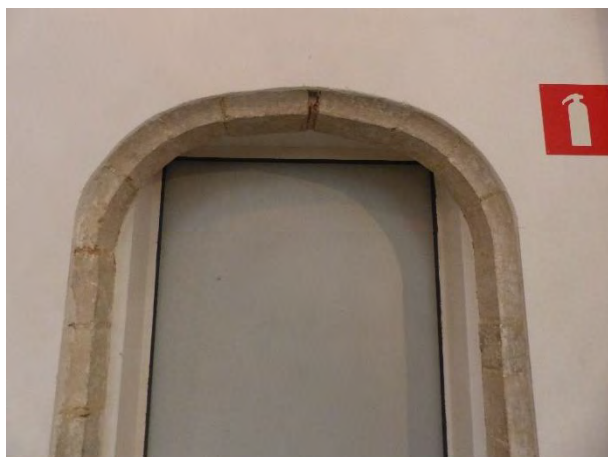
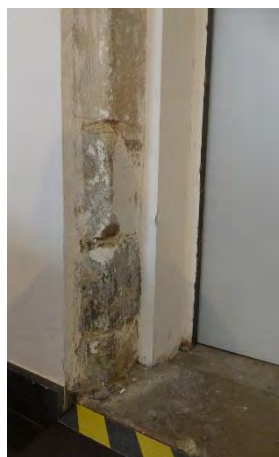
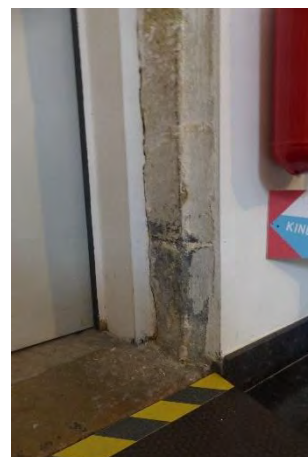
- De omlijsting verkeert in een goede staat. Aan de onderzijde is de lijst beschadigd.
- De omlijsting vertoont sporen van een oude afwerking.

Figuur 549 (links), Figuur 550 (midden) en Figuur 551 (rechts) eerste ziekenzaal, 0.31: Kalkzandstenen deuromlijsting tussen ziekenzaal en kapel (AS, 17.10.2023)

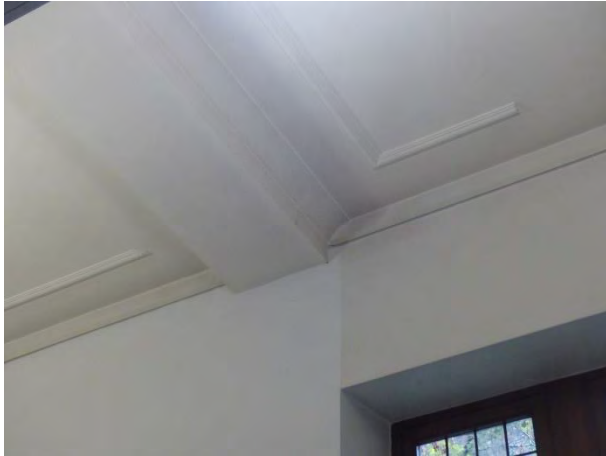
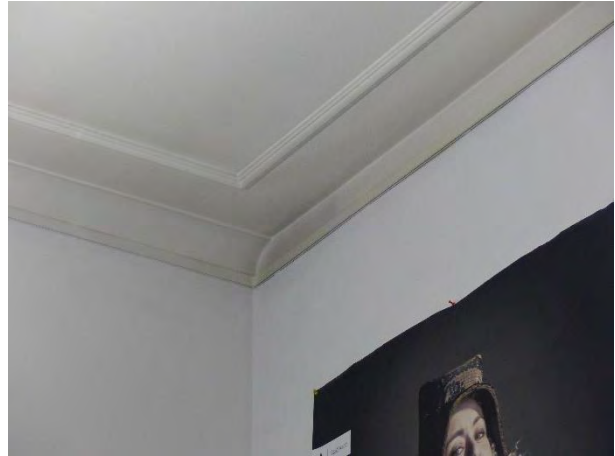
De wanden en de plafonds zijn gepleisterd en wit geschilderd. De plafonds van het gelijkvloers zijn voorzien van een sierlijst. De historische zolderbalken zijn uitgewerkt met een plaatmateriaal en eveneens wit geschilderd. Door de opstelling van de tentoonstellingsinfrastructuur is niet na te gaan wat de staat van het pleisterwerk is. Lokaal zijn sporen van opstijgend vocht of (oude) waterinfiltratie.

Figuur 552 (links) en Figuur 553 (rechts) eerste ziekenzaal, 0.32: Detail plafondafwerking. De plafondafwerking dateert van na de aanpassingswerken aan de zoldervloer begin jaren 1980 (AS, 17.10.2023)

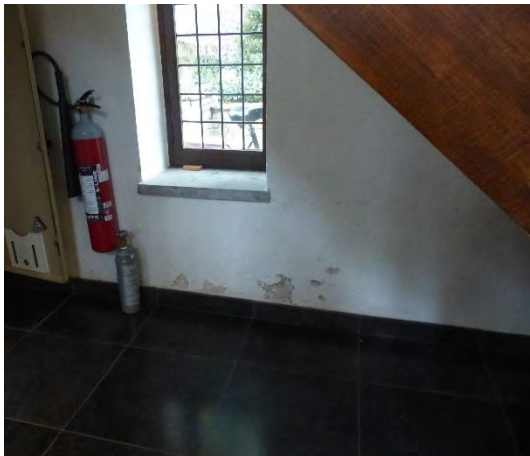
Figuur 554 (links) eerste ziekenzaal, 0.32: Schade door opstijgend vocht (AS, 17.10.2023)

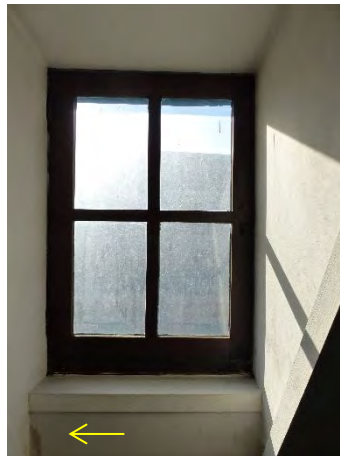
Slechts één van de dakkapellen is via de binnenzijde inspecteerbaar. Aan de onderzijde is vochtschade zichtbaar, wat kan wijzen op een slechte aansluiting tussen dakkapel en hellend dak.

Figuur 555 (midden) eerste ziekenzaal, 1.31: Schade door waterinfiltratie via aansluitingen dakkapel (AS, 17.10.2023)

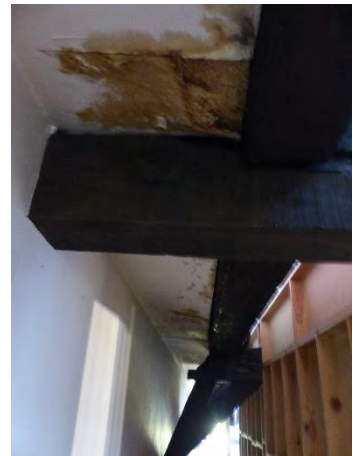
De hellende daken zijn aan de binnenzijde bekleed met een gipskartonplaat. De bekleding onder de zakgoot is sterk beschadigd door een oud waterlek.

Figuur 556 (rechts) eerste ziekenzaal, 1.31: Schade door lek in zakgoot (AS, 17.10.2023)

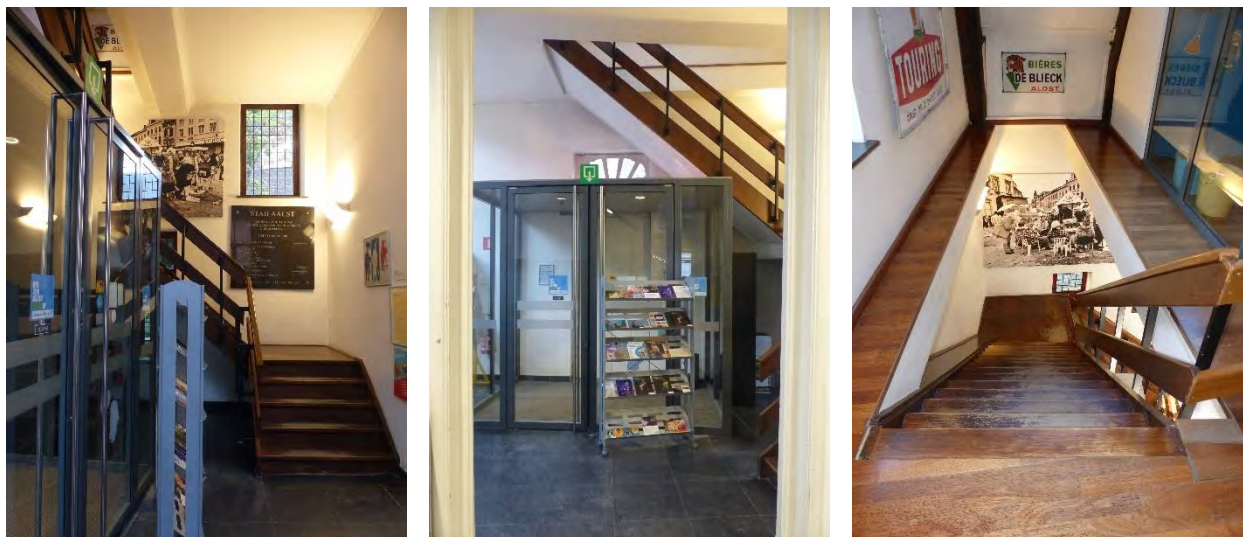
Bruin gebeitste houten trap met zwart geschilderde aluminium borstwering en houten handgreep, daterend uit de tweede helft van de 20ste eeuw. De afwerking is afgesleten op de looplijn. De verf van de aluminium spijlen bladdert af.

Figuur 557 (links), Figuur 558 (midden) en Figuur 559 (rechts) eerste ziekenzaal, 0.33 en 1.33: Houten trap (AS, 17.10.2023)

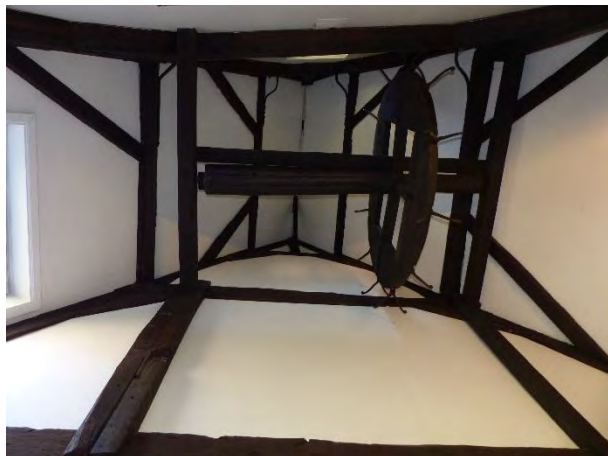
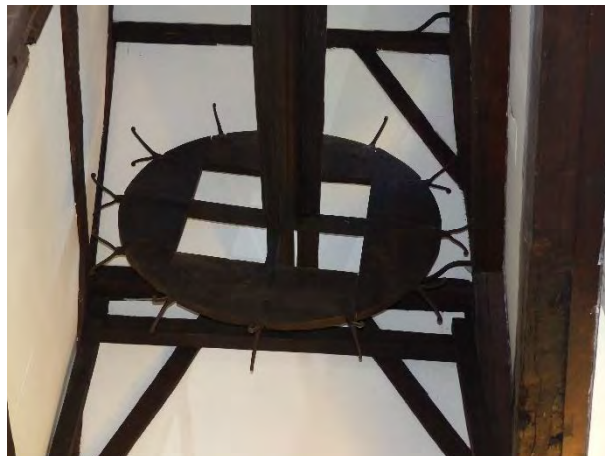
De smeedijzeren V-vormige beugels zijn plaatselijk gecorrodeerd.

*Figuur 563 (links) en Figuur 564 (rechts) eerste ziekenzaal, 1.33: Luiwerk (AS, 17.10.2023)*

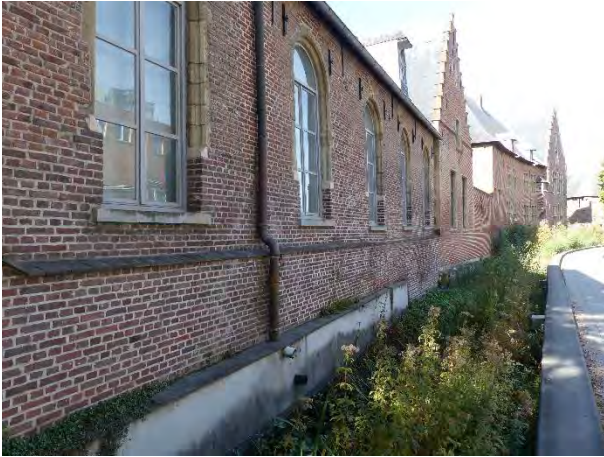
- Het metselwerk vertoont sporen van een (gekaleide) afwerkingslaag, die te zien is op historische foto's (zie hoofdstuk 2).
- Verjongend metselwerk afgedekt met een blauw gesmoorde tegelpan. Biodeterioratie op de tegelpannen (korstmossen) en in de voeg tussen de tegelpannen en het metselwerk (plantengroei).

Figuur 567 (links) tweede ziekenzaal, O: Verjongend metselwerk (AS, 17.10.2023)

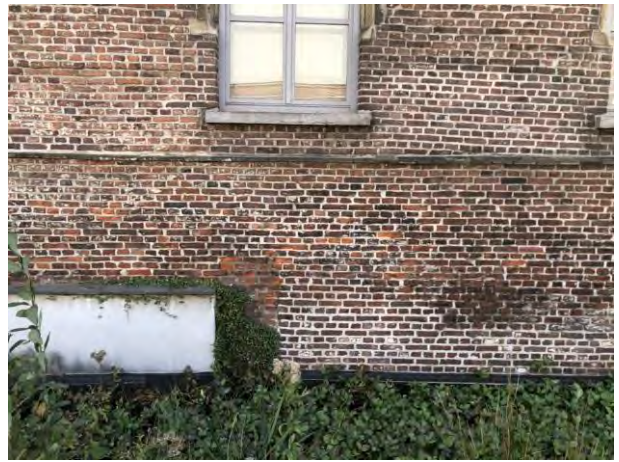
- Deels gecementeerde plint. Biodeterioratie (korstmossen en algen). Lokaal is de cementering gebarsten (vorstschade).
- Ter hoogte van de plint zijn er zoutuitbloeiingen en biodeterioratie (algen en mossen) zichtbaar, vermoedelijk als gevolg van opstijgend vocht.

Figuur 568 (rechts) tweede ziekenzaal, O: Detail pathologie funderingsaanzet (AS, 17.10.2023)

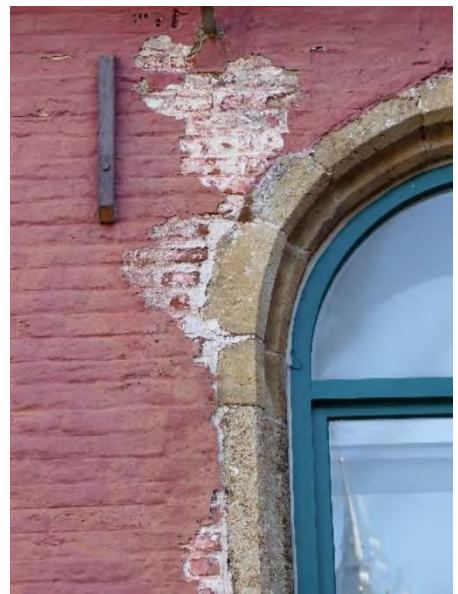
- Rozerood gekaleid metselwerk in volsteens verband.
- De kalei bladdert af. Op sommige plaatsen grote zones waar geen kalei meer aanwezig is.
- Er zijn lokaal lacunes in het metselwerk en ontbrekende voegen, maar deze zijn overschilderd, waardoor het om oude gebreken lijkt te gaan.
- Geschilderde of gekaleide gecementeerde plint. De cementering is gebarsten en bevat op verschillende plaatsen lacunes. De verf bladdert af.
- Sporen van opstijgend vocht.
- Zwart geschilderd muurankers, lokaal is de verf afgebladderd en is corrosie zichtbaar. Er zijn twee types muurankers:
  - o Smeedijzeren muurankers ter hoogte van de historische spanten.
  - o Staaftprofielen ter hoogte van de betonbalken (verbouwing 1999-2002).

Figuur 570 (rechts) tweede ziekenzaal, W: Kalei ontbreekt op een aantal plaatsen (AS, 17.10.2023)

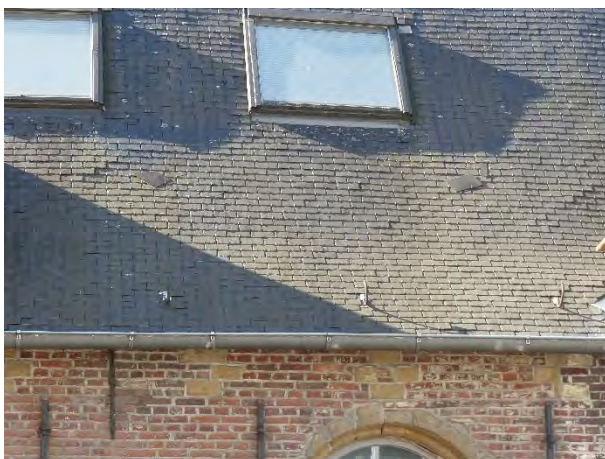
- Zadeldaken met dakbedekking in natuurleien (gehaakt).
- De natuurleien zijn algemeen in redelijke staat.
- Lokaal komen enkele gebarsten of uitgeschoven leien voor. Vooral ter hoogte van de nok van de noordvleugel ontbreken verschillende leien.
- Lokaal komen ingesloten onzuiverheden voor.
- Biodeterioratie: vorming van mossen en korstmossen op en tussen de leien.

Figuur 574 (links) tweede ziekenzaal, O: Vershoven en ontbrekende leien (AS, 17.10.2023)

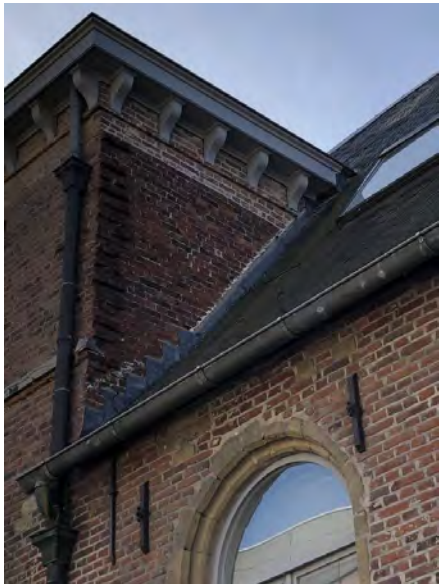
Figuur 576 (links) tweede ziekenzaal, O: Zoutuitbloeiingen boven loketten (AS, 17.10.2023)

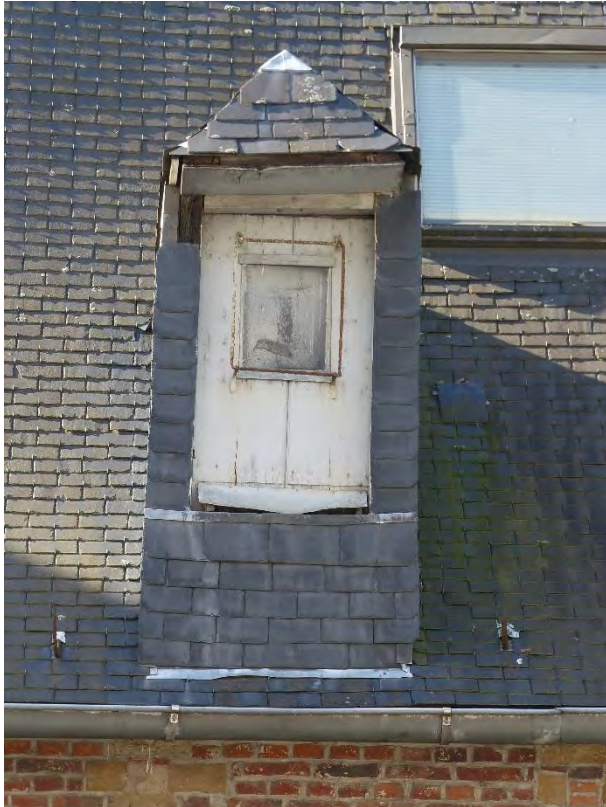
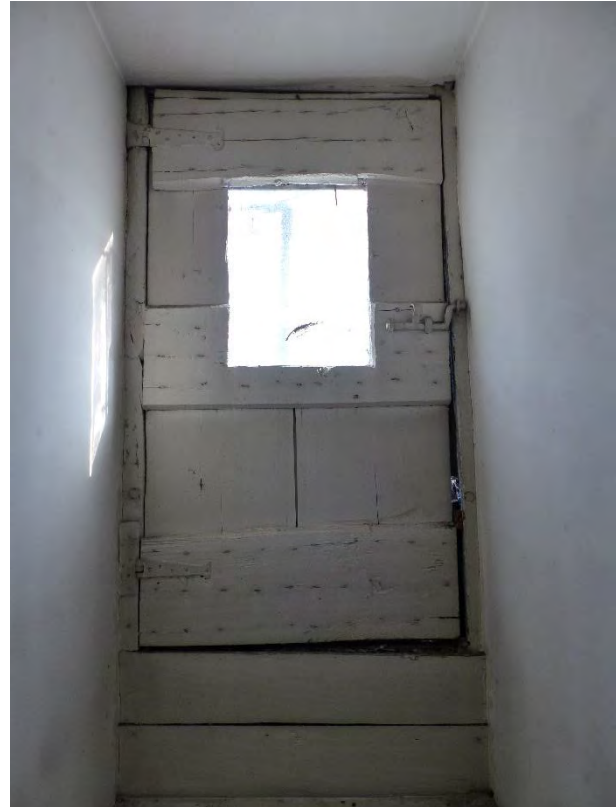
- De dakkapel is afgewerkt met natuurleien. Er ontbreken verschillende leien, waardoor de waterdichtheid niet gegarandeerd kan worden. Het achterliggend hout is verweerd en het beslag is gecorrodeerd.
- Aan het dorpellood ontbreekt een opstand, zodat regenwater tussen de dorpel en de raamvleugel kan binnendringen.
- Het toegangsluik is wit geschilderd en hangt af. Het hout is verweerd en lokaal gebarsten. De metalen onderdelen zijn gecorrodeerd. Afgaand op de aangewende plankdiktes en het hang- en sluitwerk is het luik vermoedelijk origineel of gemaakt uit recuperatiehout.
- De aansluitingen tussen het luik en het vast kader zijn niet wind- en waterdicht.

Figuur 578 (links) en Figuur 579 (rechts) tweede ziekenzaal, O: Pathologie dakkapel (AS, 17.10.2023)

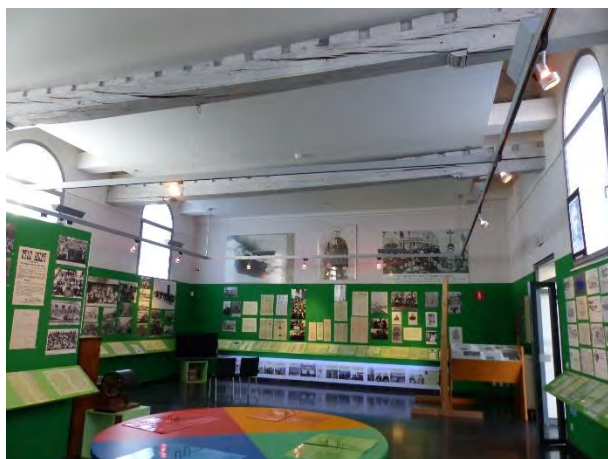
Figuur 580 (links) tweede ziekenzaal, 0.30: Zolderbalken zijn zwaar beschadigd door brand in 1979 (AS, 17.10.2023)

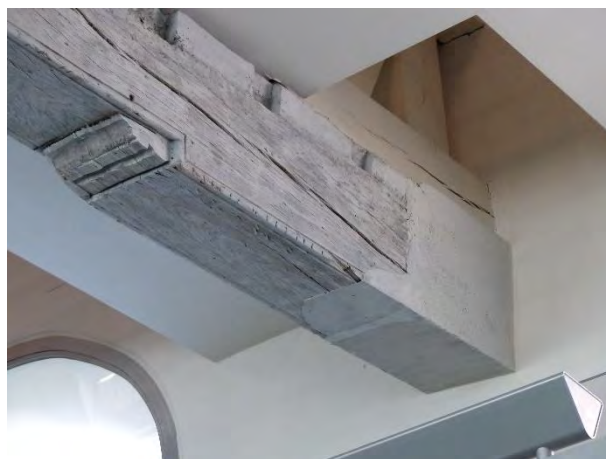
Figuur 581 (rechts) tweede ziekenzaal, 0.30: Herstelling van een beschadigde zolderbalk (AS, 17.10.2023)

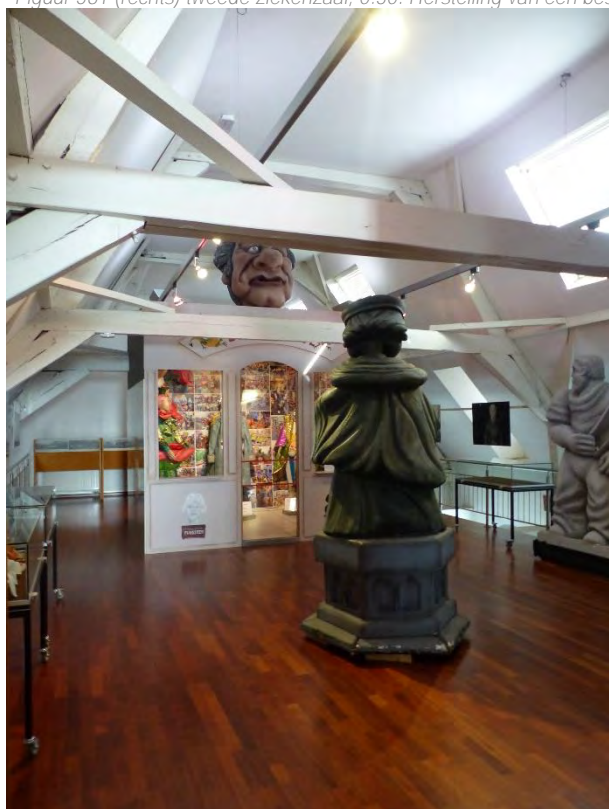
- Ook in de spanten zelf zijn er verschillende historische onderdelen vervangen door nieuw hout.
- Pen-in-gatverbindingen deels vervangen door geboute of genagelde verbindingen. Een aantal spijkers is gecorrodeerd en de bijgaande roestexpansie heeft barsten veroorzaakt in het hout.

Figuur 582 (links) tweede ziekenzaal, 1.30: Historisch dakspant met verschillende vervangingen (AS, 17.10.2023)

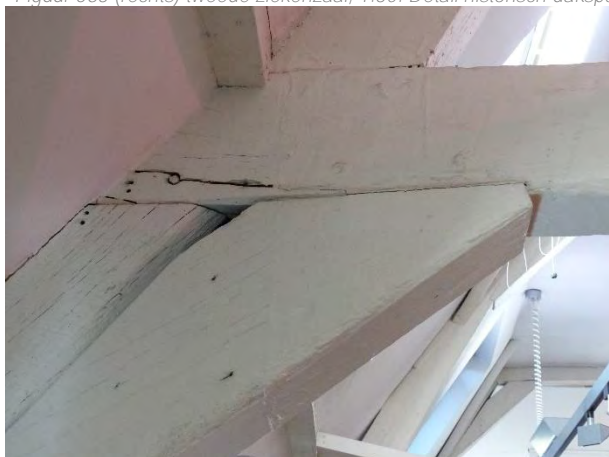
Figuur 584 (links) tweede ziekenzaal, 1.30: Barsten in hout door corrosie-expansie (AS, 17.10.2023)

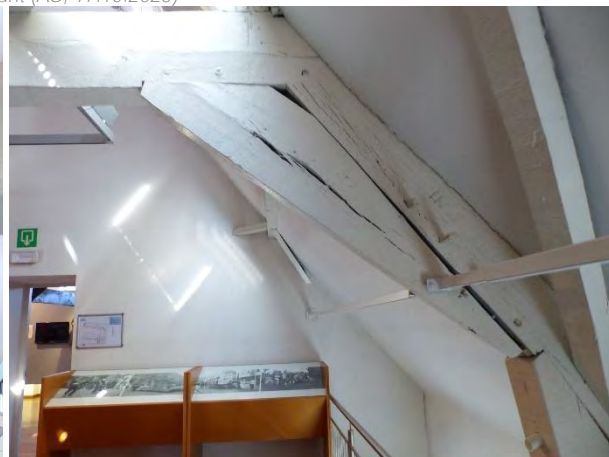
- Lokaal zijn er openstaande verbindingen aanwezig.
- Lokaal zijn er sporen van een (oude) aantasting door houtborende insecten aanwezig.
- Het nokgebinte is niet zichtbaar door de aanwezigheid van een verlaagd plafond. Ook de kepers zijn niet zichtbaar door de aanwezigheid van een uitbekleding aan de binnenzijde.

Figuur 585 (rechts) tweede ziekenzaal, 1.30: Telmerk en openstaande verbindingen (AS, 17.10.2023)

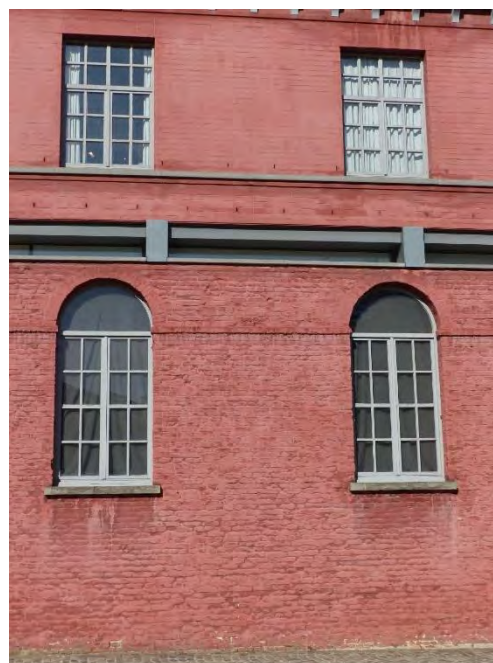
- Ter hoogte van de aansluiting met het maaiveld is de afwerking verdwenen door opspattend en opstijgend vocht.
- Lokaal bevat het metselwerk structurele scheuren.

Figuur 600 (rechts) derde ziekenzaal, Z: Detail metselwerk (AS, 17.10.2023)

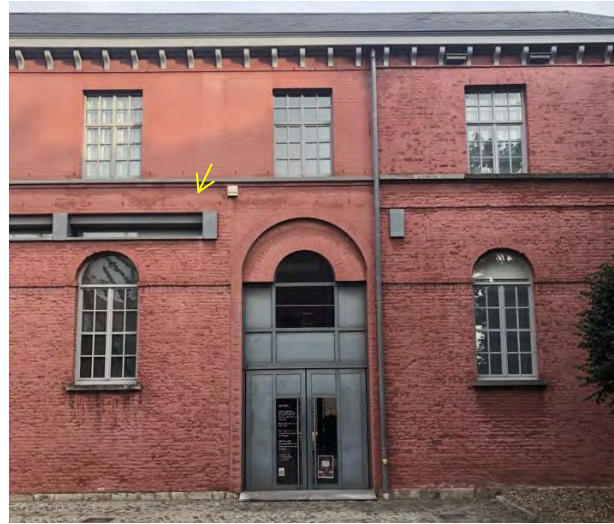
Figuur 602 (rechts) derde ziekenzaal Z: Toepassing van verschillende types baksteen. Barst boven nieuw horizontaal raam (AS, 26.09.2023)

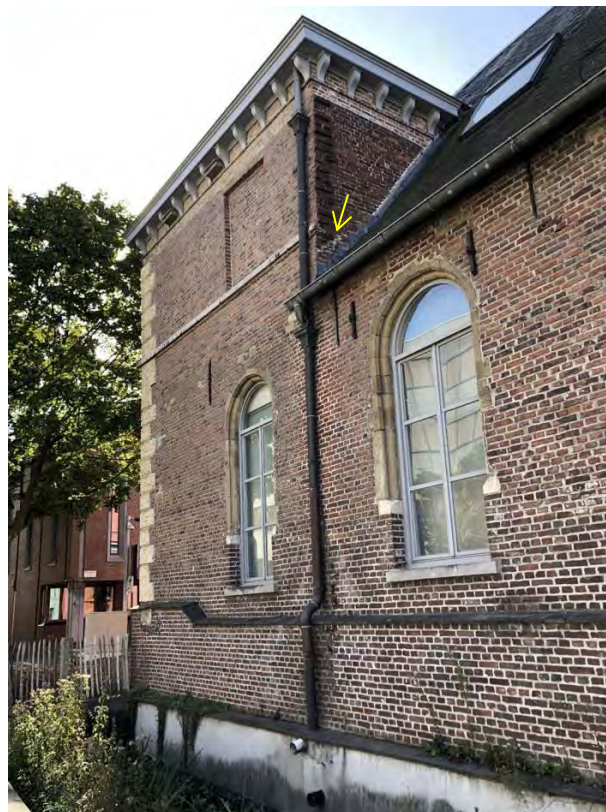
- Gecementeerde plint. Biodeterioratie (korstmossen en algen). Lokaal is de cementering gebarsten (vorstschade).
- Ter hoogte van de regenpijp en de aansluiting met het hellend dak van de tweede ziekenzaal zijn er zoutuitbloeiingen en biodeterioratie zichtbaar.

Figuur 606 (rechts) derde ziekenzaal, N: Zoutuitbloeiingen boven de aansluiting met het hellend dak van de tweede ziekenzaal. Gecementeerde plint en tegelpannen vertonen sporen van biodeterioratie (AS, 17.10.2023)

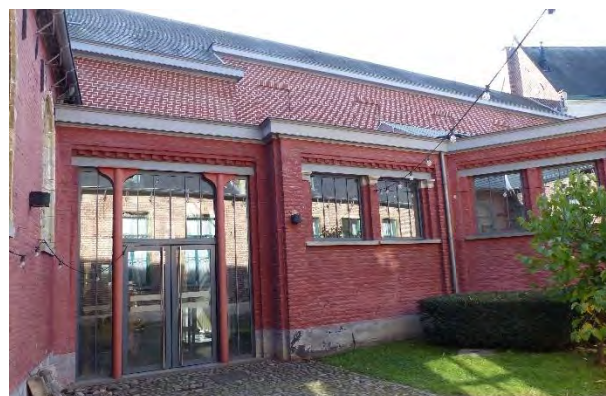
- Rood gekaleid metselwerk op een grijs gekaleide plint.
- De afwerkingslaag van de plint is lokaal afgesleten, deels door opstijgend of opspattend vocht aan de onderzijde. Hieronder zijn een blekere en een zwarte laag zichtbaar.
- Een beperkt deel van de plint is gecementeerd.
- Lokaal bevat het metselwerk lacunes.

Figuur 608 (rechts) beeldengalerij, N: Een deel van de plint is gecementeerd (AS, 17.10.2023)

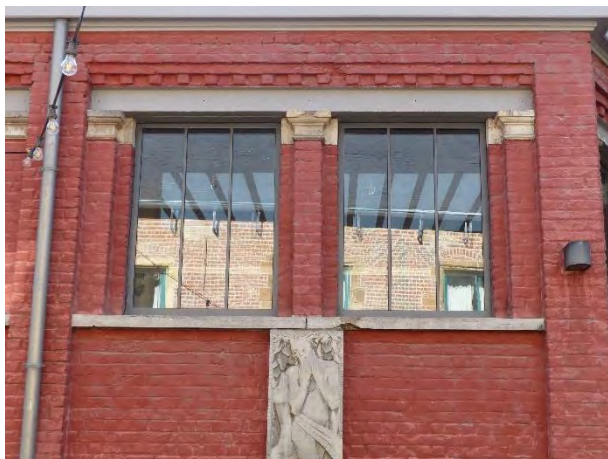
Figuur 609 (links) beeldengalerij, N: Detail metselwerk rond ramen. Lokaal lacunes in het parement (AS, 17.10.2023)

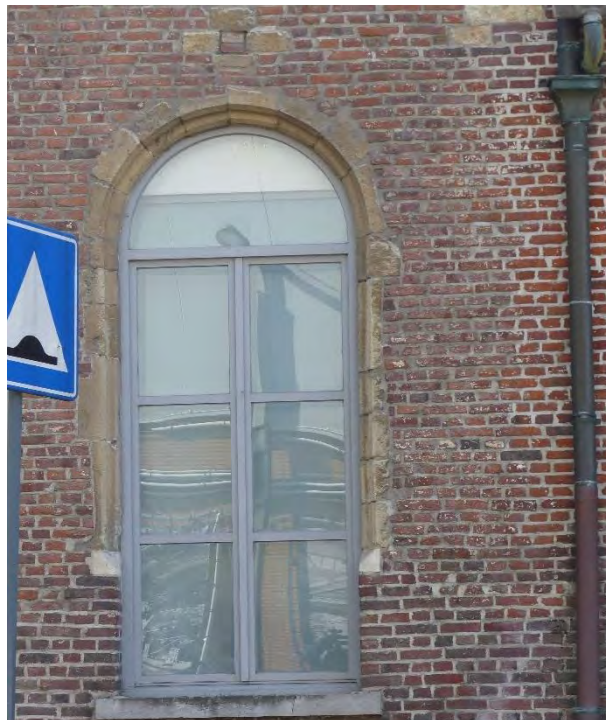
- De natuurstenen dorpels hebben geen afwerkingslaag.
- De dorpels vertonen barsten parallel met het groefleger. Lokaal ook een barst dwars op de dorpel.
- Lokaal zijn lacunes aanwezig (vorstschade).
- Lokaal komen korstmossen voor.

Figuur 612 (rechts) derde ziekenzaal, O: Kalkzandstenen elementen in de zijgevel. Arduinen dorpel gebarsten (AS, 17.10.2023)

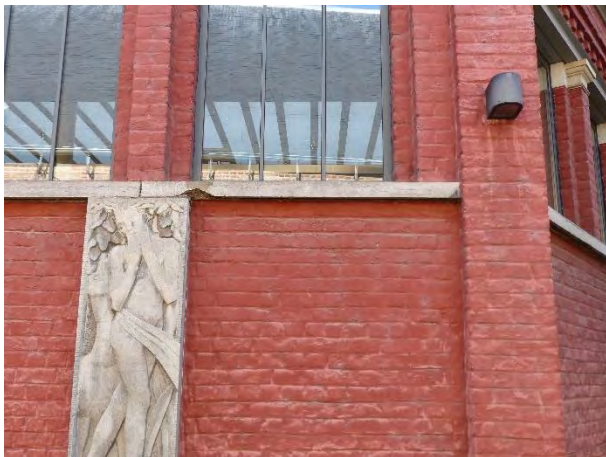
*Figuur 613 (links) beeldengalerij, N: Lacune in arduinen dorpel t.h.v. eerdere herstelling (AS, 17.10.2023)*

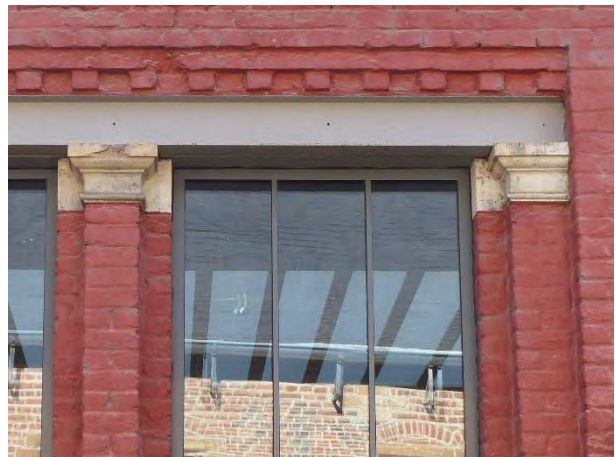
- Bekroning in natuursteen, wit geschilderd of gekaleid.
- Lokaal zijn er lacunes aanwezig, waarover de afwerkingslaag doorloopt.

*Figuur 614 (rechts) beeldengalerij, N: Lacune in bekroning penanten (AS, 17.10.2023)*

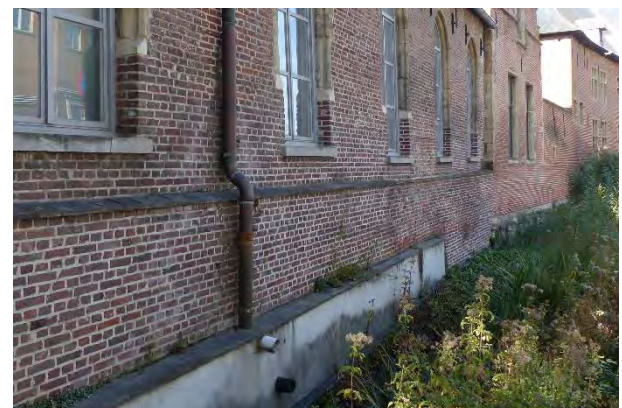
Figuur 618 derde ziekenzaal, O: Regenpijp in koper (AS, 17.10.2023)

- Enkele delen zijn recent vernieuwd.
- Het achterliggend metselwerk vertoont sporen van waterinfiltratie (zoutuitbloeiingen en biodeterioratie – zie hoger). Mogelijks zijn niet alle naden of alle aansluitingen nog waterdicht.
- Zwart geschilderde gietijzeren stampijp. De stampijp is sterk gecorrodeerd en ingewerkt in het funderingsmetselwerk. De tegelpan ter hoogte van de stampijp, die als deksteen dient, is gebarsten ten gevolge van roestexpansie. Ook de omliggende cementering vertoont barsten.

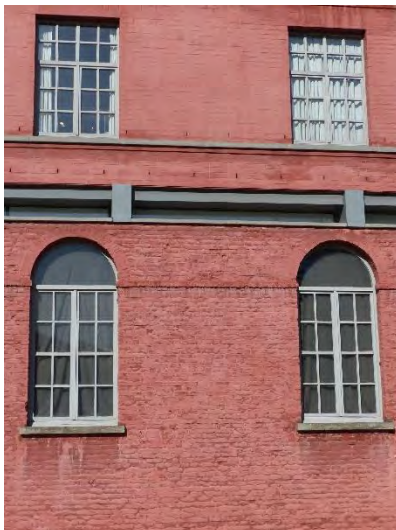
- Op het gelijkvloers twee vleugels met een rond bovenlicht en op de verdieping twee vleugels met een rechthoekig bovenlicht.
- Glaspanelen verdeeld door houten roedes. Lokaal ontbreekt een roede.
- De verf staat dun. Het hout is verweerd, vooral de onderdorpel en de onderregel van de vleugels verkeren in slechte staat, maar ook de sluitlatten, de roedes en de kalven zijn lokaal verweerd.

*Figuur 619 (links) derde ziekenzaal, Z: Houten ramen (AS, 17.10.2023)*

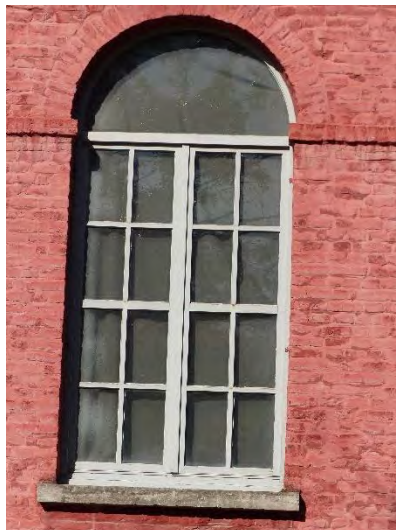
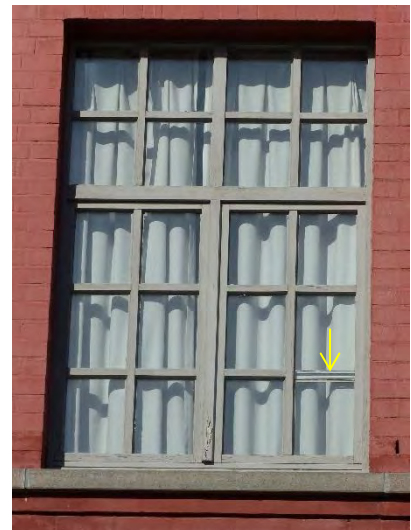
*Figuur 620 (midden) en Figuur 621 (rechts) derde ziekenzaal, Z: Toplaag schilderwerk staat mager, waardoor het hout verweerd is. Lokaal ontbreekt een roede (AS, 17.10.2023)*

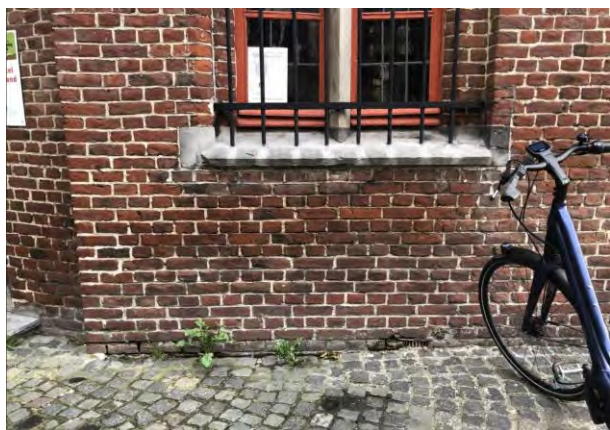
Figuur 631 (links) neogotische vleugel noord, W: Schade door opstijgend vocht, vervuild metselwerk en gebarsten dorpel (AS, 17.10.2023)

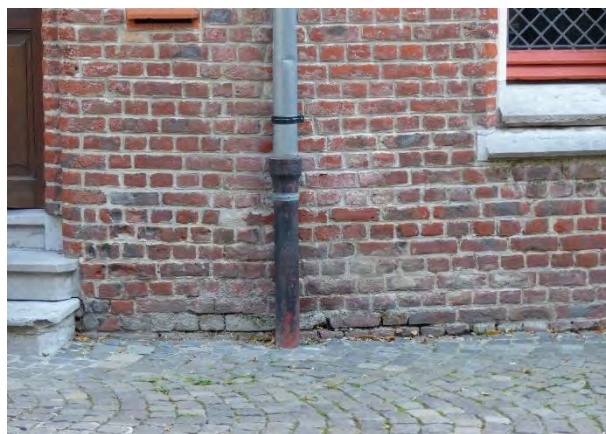
- Opstijgend en opspattend vocht: verweerd voegwerk en zoutuitbloeiingen.
- Lokaal doorlopende barsten in het metselwerk.
- Vochtschade en zoutuitbloeiingen ter hoogte van de regenwaterafvoeren.

Figuur 632 (rechts) neogotische vleugel zuid, pastorie, W: Schade door opstijgend vocht en zoutuitbloeiingen rond regenwaterafvoer (AS, 17.10.2023)

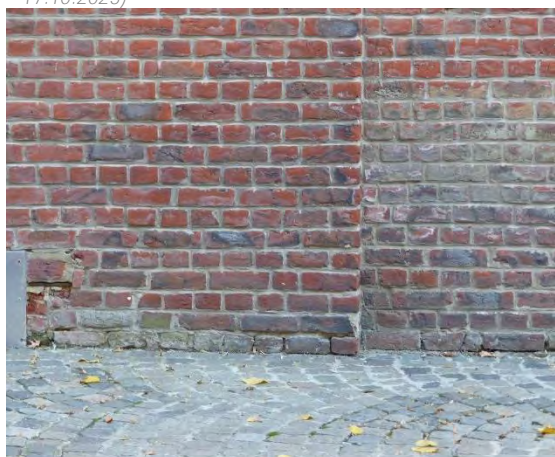
Figuur 633 (links) neogotische vleugel zuid, W: Schade door opstijgend vocht ter hoogte van overgang tussen pastorie en vijfde ziekenzaal en gekaleide plint van de ziekenzalen (AS, 17.10.2023)

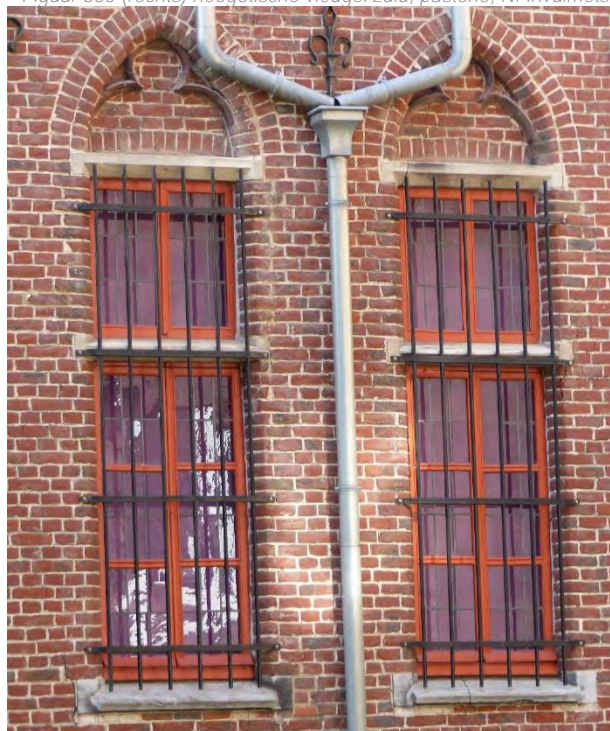
Figuur 636 (links) neogotische vleugel noord, O: Zoutuitbloeiingen t.h.v. regenpijp (AS, 17.10.2023)

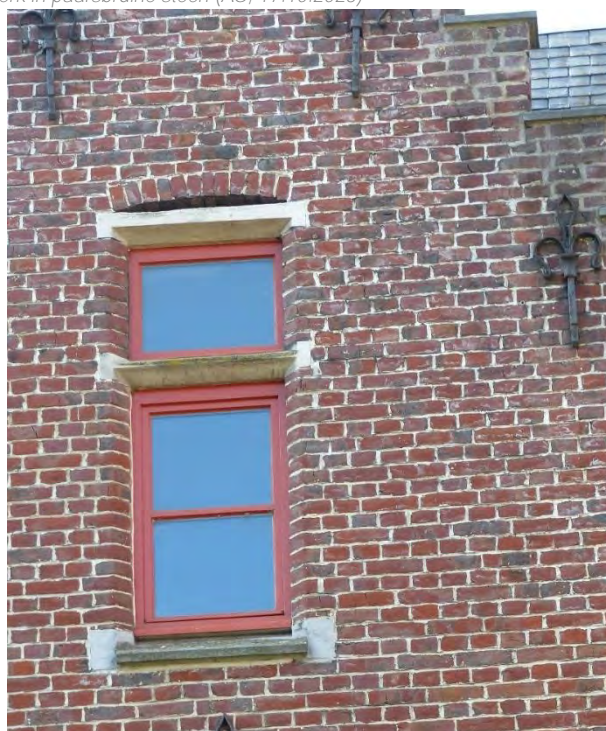
Figuur 637 (rechts) neogotische vleugel noord, O: Vervuild metselwerk en zoutuitbloeiingen t.h.v. trappen. Barsten in bakstenen (AS, 17.10.2023)

- o Enkele dekstenen zijn gebarsten.
  - o Lokaal ontbrekend voegwerk.
  - o Aanwezigheid van biodeterioratie (korstmossen en algen).
  - o Zie Figuur 637 en verder voor schadebeeld.

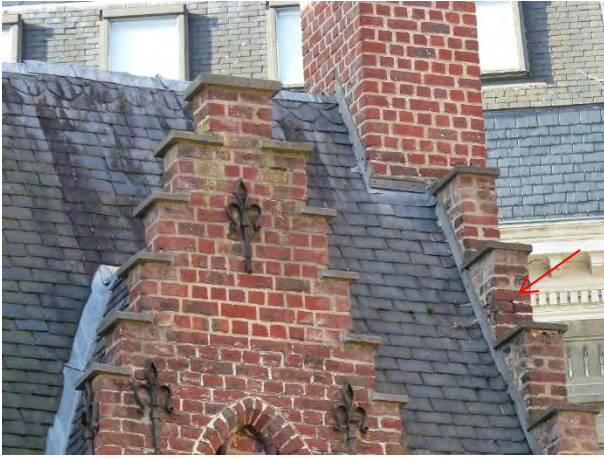
Figuur 638 (links) neogotische vleugel noord, O: Vochtschade trapgevels (AS, 17.10.2023)

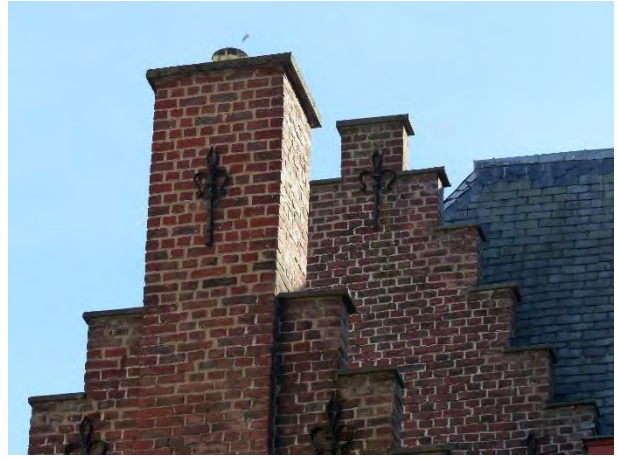
Figuur 639 (rechts) neogotische vleugel noord, N: Vochtschade trapgevels (AS, 17.10.2023)

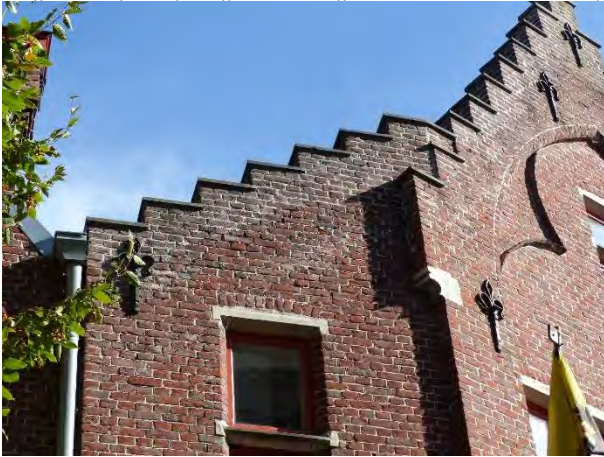
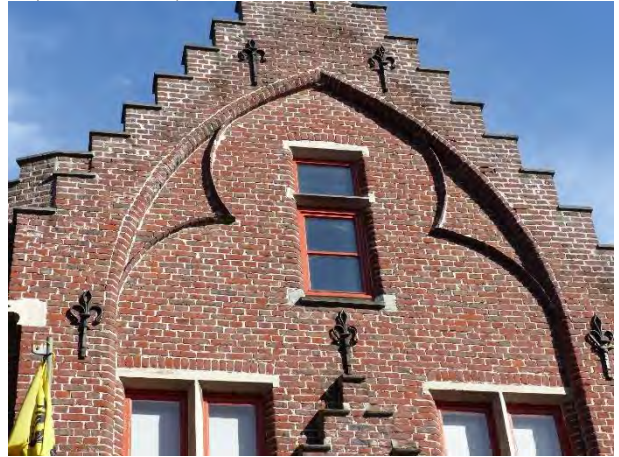
Figuur 640 (links) en Figuur 641 (rechts) neogotische vleugel noord, W: Vochtschade trapgevels (AS, 17.10.2023)

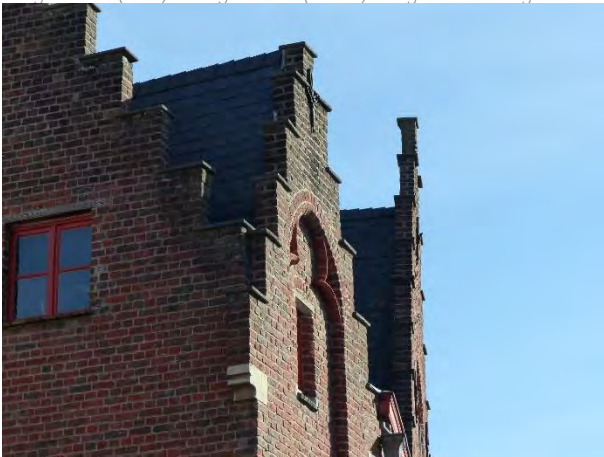
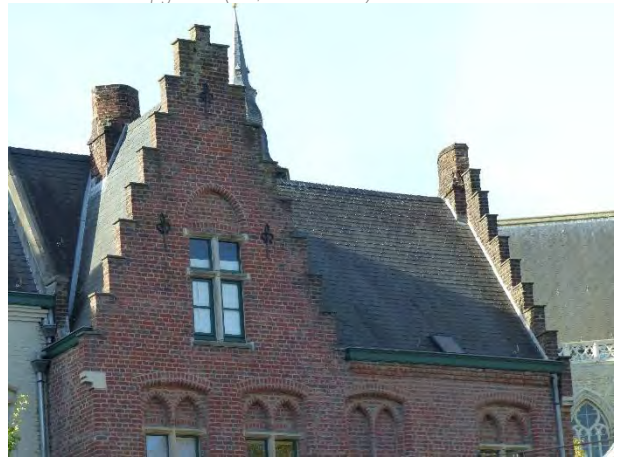
Figuur 642 (links) en Figuur 643 (rechts) neogotische vleugel zuid, pastorie: Vochtschade trapgevels (AS, 17.10.2023)

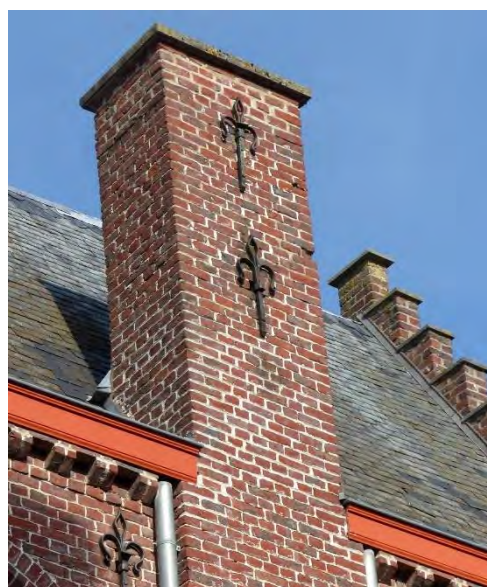
- o Lokaal leidt dit tot biodeterioratie (algen en korstmossen).
- Schouwen:
  - o Vocht- en vorstschade door het ontbreken van een (volledig gesloten) deksteen:

Figuur 644 (links) neogotische vleugel noord, Z: Veel bakstenen zijn gebarsten doordat ze te hard gebakken zijn (AS, 17.10.2023)  
Figuur 645 (rechts) neogotische vleugel noord, Z: Vocht- en vorstschade aan schouw (AS, 17.10.2023)

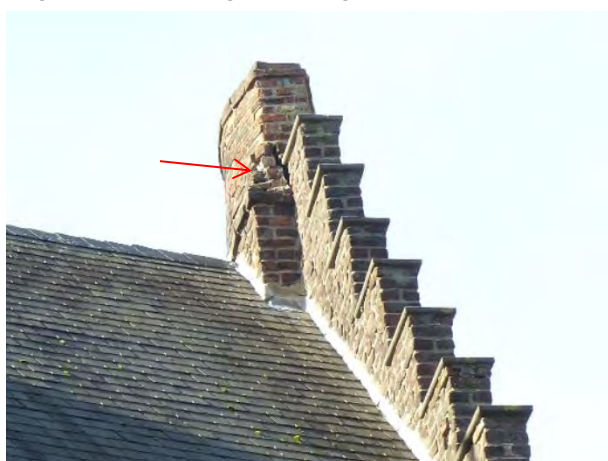
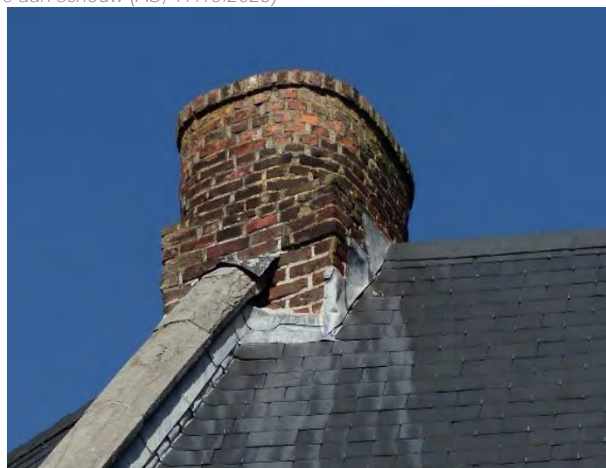
Figuur 646 (links) neogotisch vleugel zuid, pastorie, N: Grote barst in schouw door vochtschade (AS, 17.10.2023)  
Figuur 647 (rechts) neogotische vleugel zuid, ziekenzalen: Vochtschade aan schouw door ontbreken deksteen (17.10.2023)

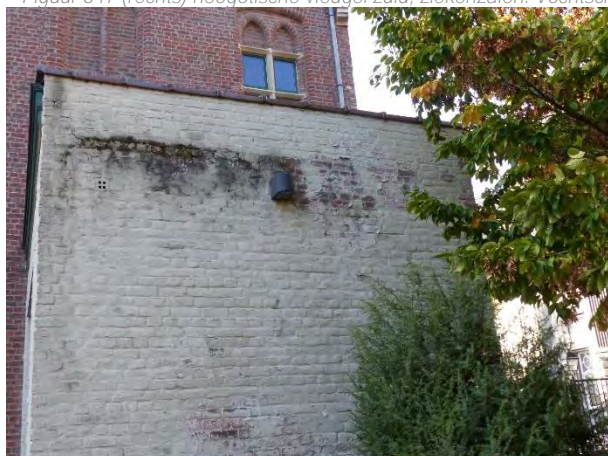
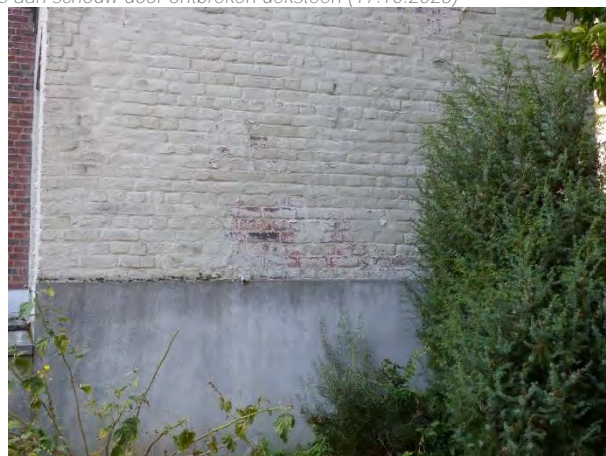
- Bijgebouw pastorie:
  - o Het metselwerk is wit gekaleid. De afwerkingslaag is lokaal weggespoeld door vochtinfiltratie (zie hieronder).
  - o Boven de gecementeerde plint is de afwerkingslaag weggespoeld door opstijgend vocht.

- o Het metselwerk is gebarsten ter hoogte van de dakrand.
  - o Ter hoogte van de dakrand zijn de voegen lokaal uitgespoeld en is er biodeterioratie aanwezig (mossen en algen).

Figuur 648 (links) en Figuur 649 (rechts) neogotische vleugel zuid, pastorie, O: Vochtschade aanbouw (AS, 17.10.2023)

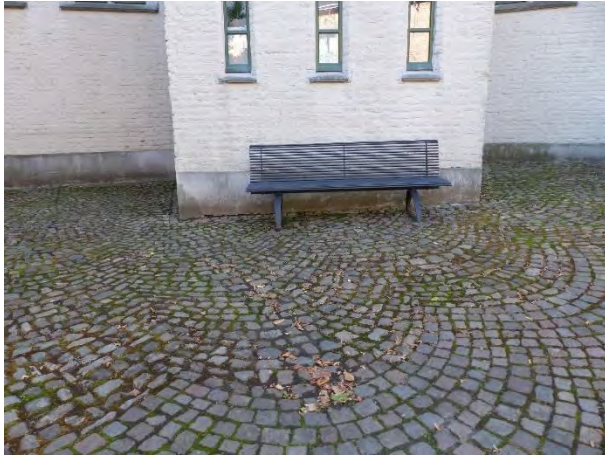
*Figuur 650 (links) neogotische vleugel zuid, ziekenzalen, N: Gecementeerde plint vertoont sporen van vocht (AS, 17.10.2023)*

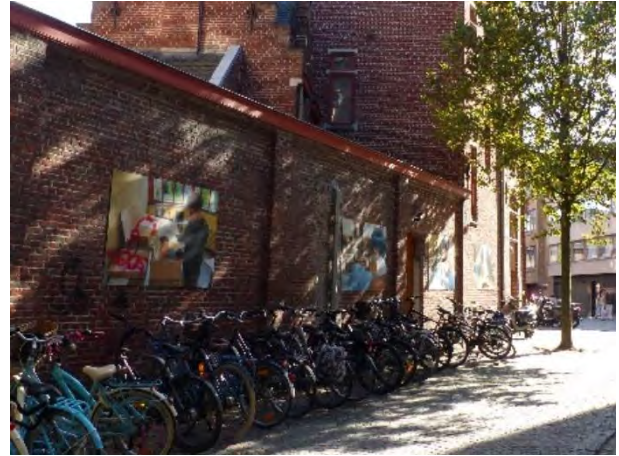
*Figuur 651 (rechts) neogotische vleugel noord, tuinmuur, W: Zoutuitbloeiingen ter hoogte van dakrand en regenpijp. Er is bijkomende graffiti aangebracht sinds plaatsbezoek op 26.09.2023 (AS, 17.10.2023)*

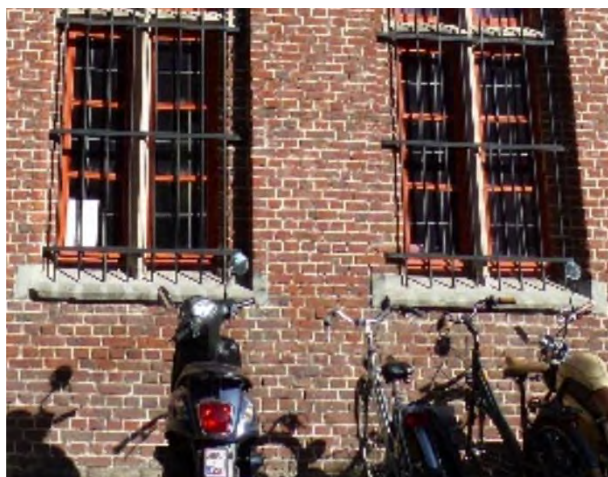
Figuur 652 (links) neogotische vleugel noord, W: Vernieuwde dorpels, waarvan één hoek is afgebroken (AS, 17.10.2023)

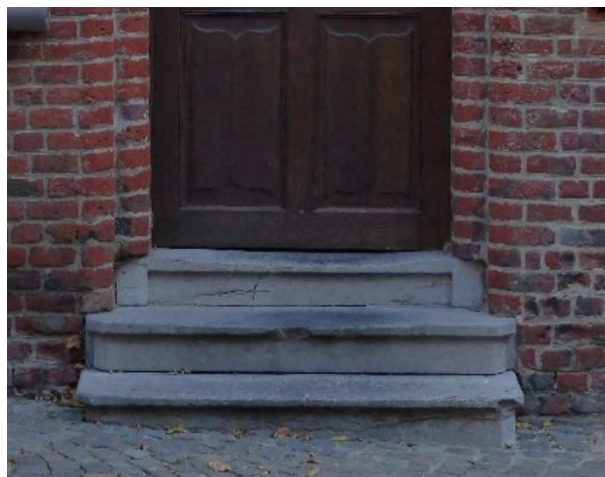
Figuur 653 (rechts) neogotische vleugel zuid, pastorie, W: Schadepatroon treden: afgebroken stukken, barsten, ontbrekende voegen, ... (AS, 17.10.2023)

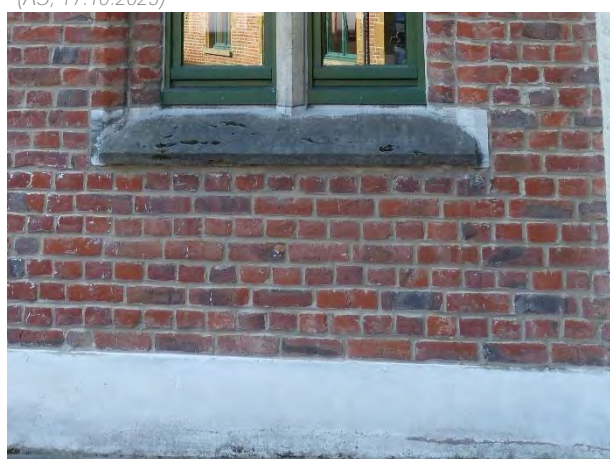
Figuur 654 (links) neogotische vleugel zuid, pastorie, O: Lacunes in natuursteen dorpel (AS, 17.10.2023)

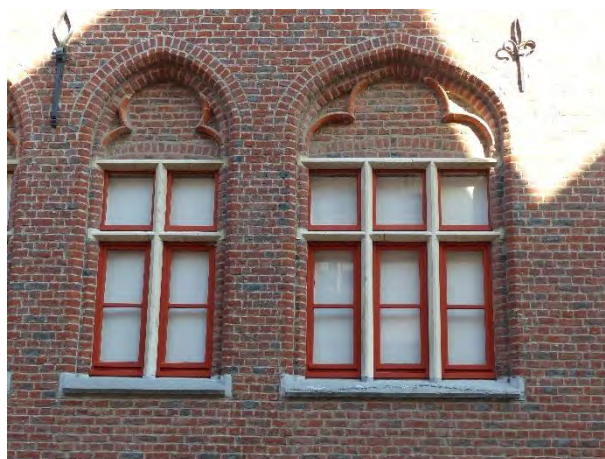
Figuur 655 (rechts) neogotische vleugel zuid, 5de ziekenzaal, W: Barsten parallel met groefleger in vernieuwde dorpel (AS, 17.10.2023)

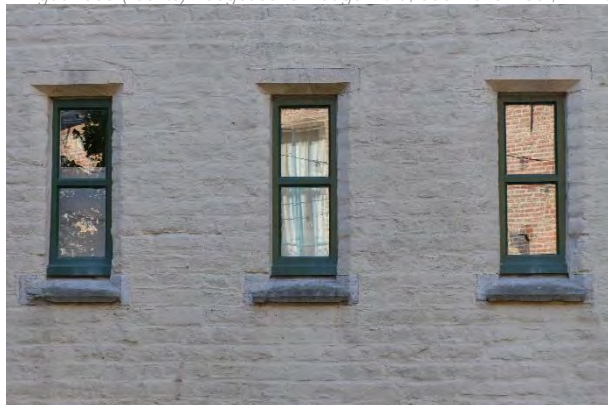
Figuur 656 (links) neogotische vleugel zuid, trappenhuis, N: Verweerde raamdorpels (AS, 17.10.2023)

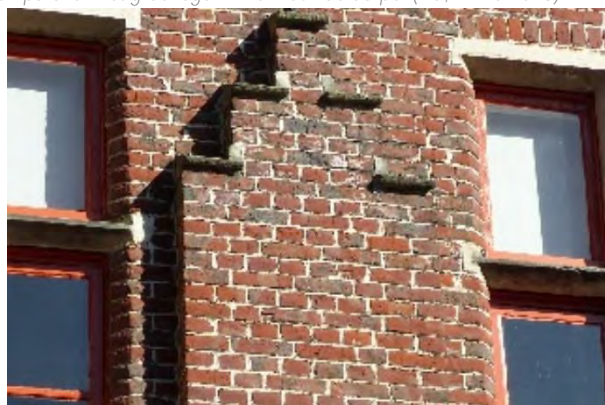
- Penant Brugse travee apothekerswoning (neogotische vleugel noord)
  - o De dekstenen zijn fel verweerd en lokaal gebarsten.
  - o Aan de zijkant kragen ze onvoldoende uit, waardoor vochtschade optreedt aan het onderliggend metselwerk.

Figuur 657 (rechts) neogotische vleugel noord, W: Verweerde dekstenen penant tussen vierde en vijfde travee (AS, 17.10.2023)
