# BEHEERSPLAN ONZE-LIEVE-VROUWHOSPITAAL Aalst

datum	16 september 2024
adres	Oude Vismarkt 13, 9300 Aalst
opdrachtgever	Stad Aalst Werf 9, B-9300 Aalst
architect	architectenbureau   serck bv Visserij 19, B-9000 Gent t. 09.223 31 08 e. info@thomasserck.be

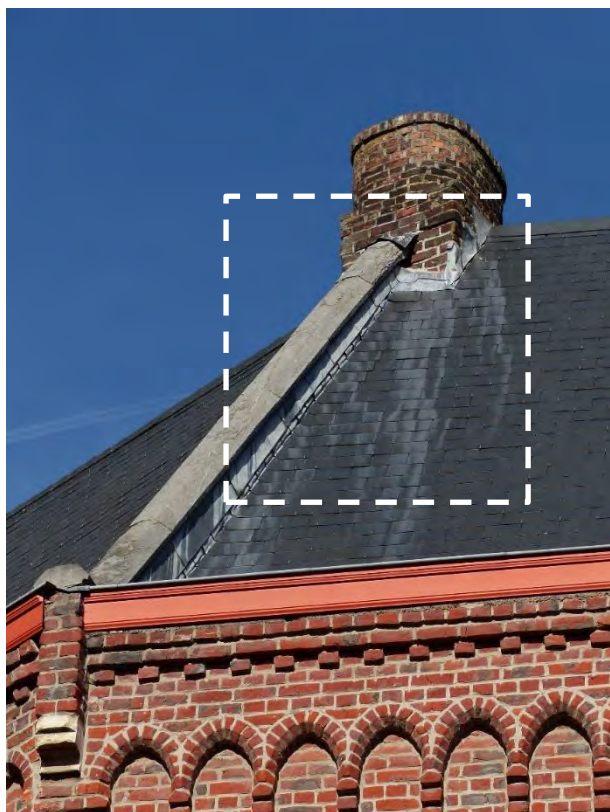
Figuur 658 (links) neogotische vleugel zuid, knik tussen ziekenzalen, Z: Verwering dekstenen (AS, 17.10.2023)

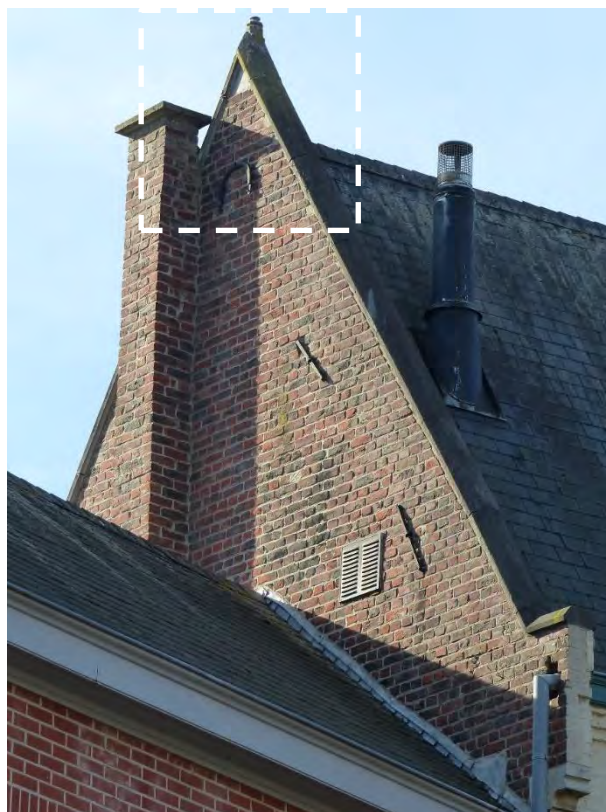
Figuur 659 (rechts) neogotische vleugel zuid, 4de ziekenzaal, O: Verwering dekstenen (AS, 17.10.2023)

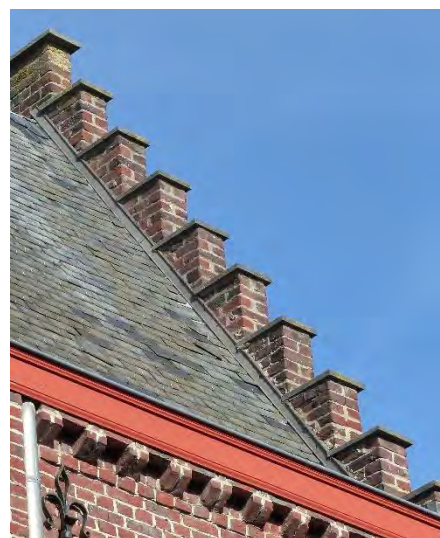
Figuur 662 (rechts) neogotische vleugel noord, Z: Uitgeschoven leien (AS, 17.10.2023)

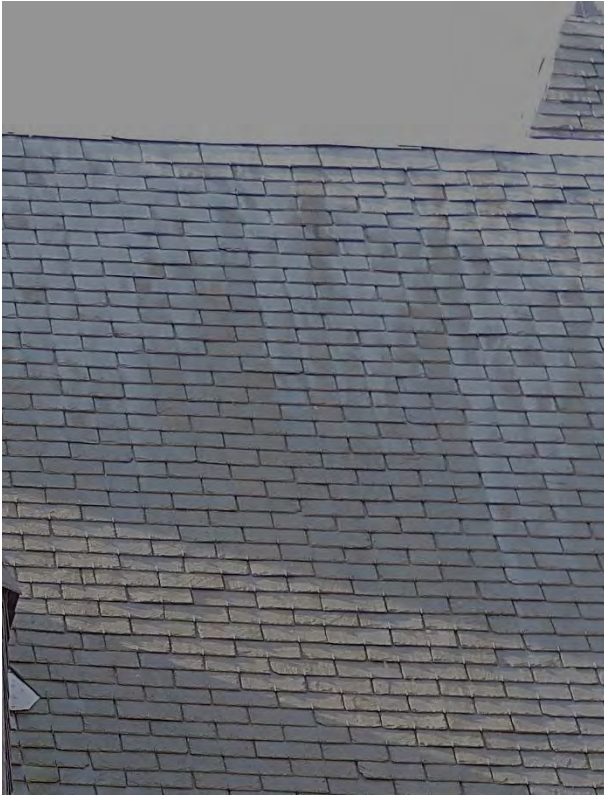
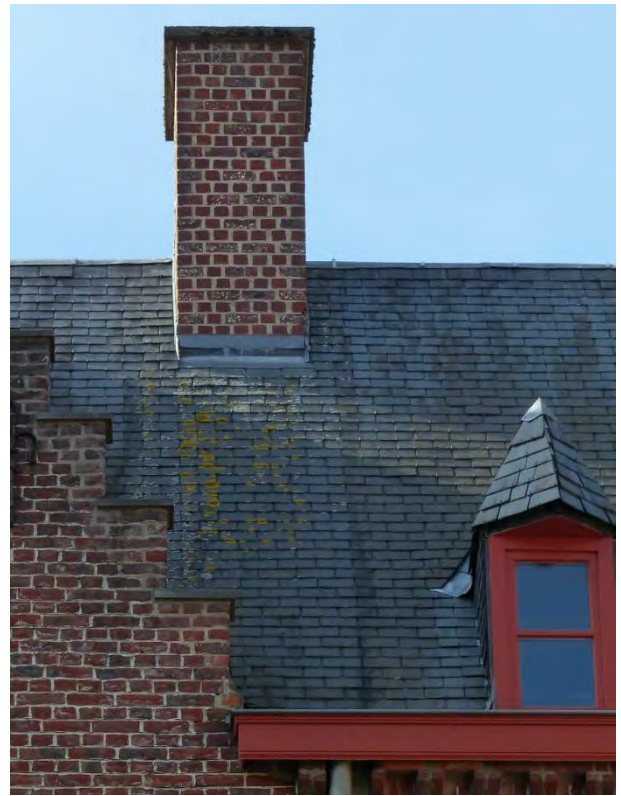
Figuur 663 (links) en Figuur 664 (rechts) neogotische vleugel noord, O: Grote zones hersteld met gehaakte leien. Loden slabben nok vervormd, beugels zitten los of staan open (AS, 17.10.2023)

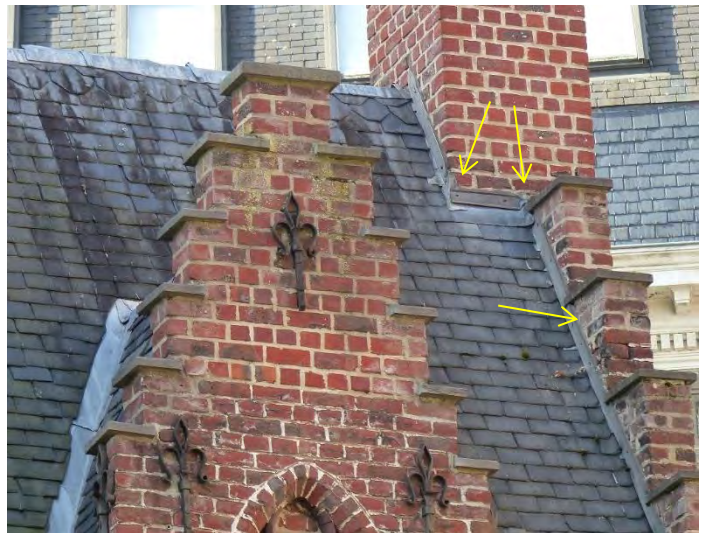
Figuur 666 (rechts) neogotische vleugel noord, aanbouw, O: Nok- en kilgootafwerking. Onzorgvuldige aansluiting van het opgaand metselwerk, in het bijzonder rond de schouw (AS, 17.10.2023)

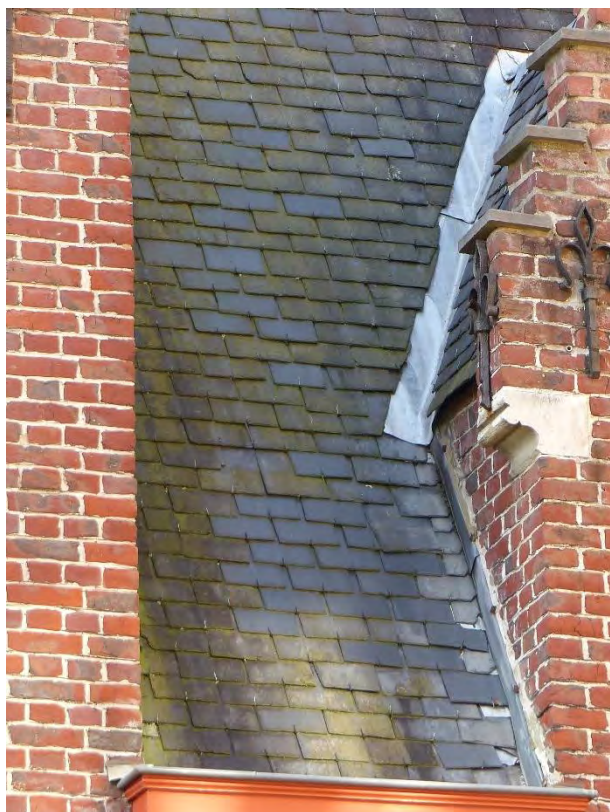
*Figuur 667 (links) neogotische vleugel noord, aanbouw, O: Aansluiting met opgaand metselwerk met loden slabben en gecorrodeerde krammen. Lokaal ontbreken leien (AS, 17.10.2023)*

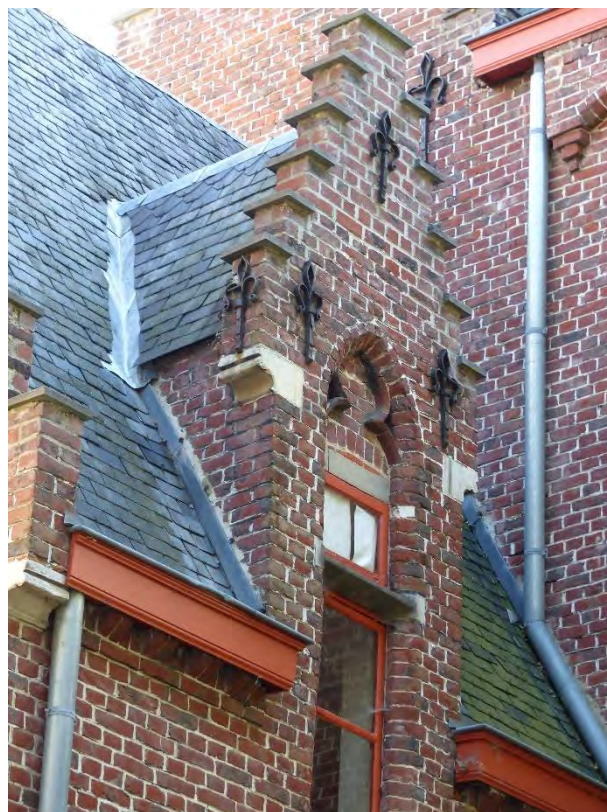
*Figuur 668 (rechts) neogotische vleugel noord, aanbouw, W: Aansluiting met opgaand metselwerk met loden slabben en gecorrodeerde krammen (AS, 17.10.2023)*

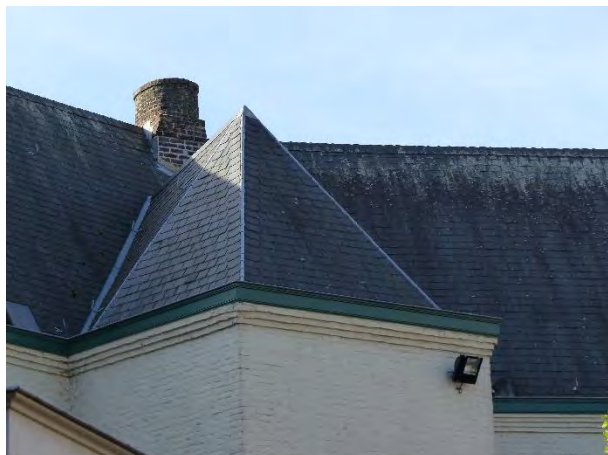
Figuur 669 (links) neogotische vleugel zuid, ziekenzalen en trappenhuis, N: Dakbedekking vervuild door uitlopen loodoxide (AS, 17.10.2023)

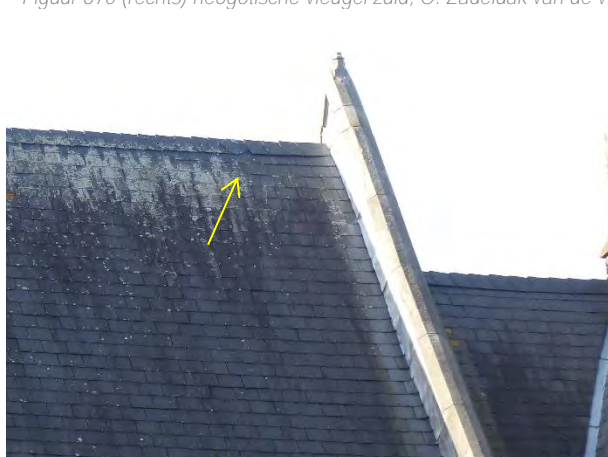
Figuur 671 (links) neogotische vleugel zuid, O: Uitgeschoven noklei (AS, 17.10.2023)

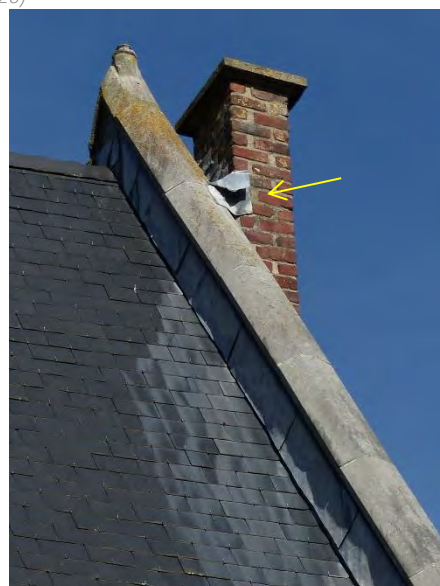
Figuur 674 (rechts) neogotische vleugel zuid, vierde ziekenzaal, Z: Loden slabben t.h.v. opgaand metselwerk zijn vrij lang. Loden traploketten ter hoogte van schouw slordig uitgewerkt (AS, 17.10.2023)

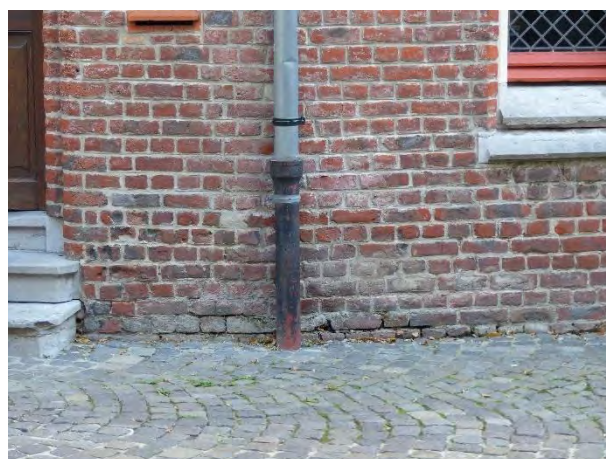
- Een aantal regenpijpen zijn voorzien van een vergaarbak.
- De gietijzeren stampijpen zijn zwart geschilderd. De zwarte afwerkingslaag bladdert af en op een aantal plaatsen zijn de stampijpen gecorrodeerd.
- De regenpijpen in de voorgevel zijn geblutst.
- Door onzorgvuldige aansluitingen zijn op het metselwerk zoutuitbloeiingen zichtbaar. (Zie ook Figuur 636)
- De doorgang van de regenpijpen door het metselwerk is op sommige plaatsen slordig uitgevoerd.

Figuur 676 (rechts) neogotische vleugel zuid, W: Gietijzeren stampijp en geblutste regenpijp (AS, 17.10.2023)

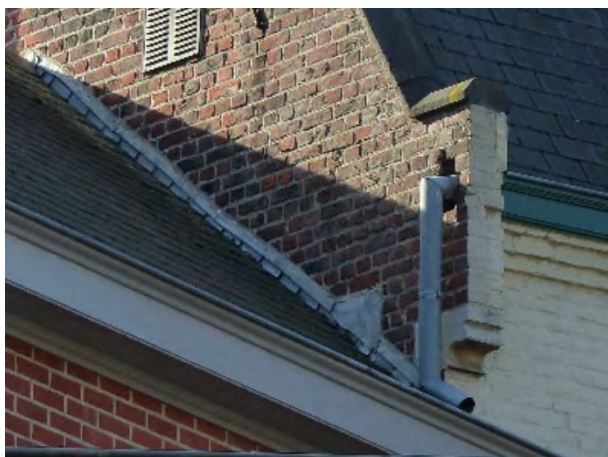
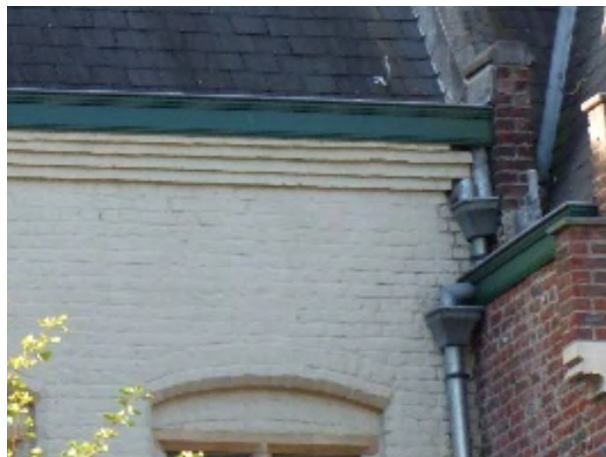
Figuur 677 (links) en Figuur 678 (rechts) neogotische vleugel zuid, ziekenzalen, N: Onzorgvuldige doorgang door metselwerk (AS, 17.10.2023)

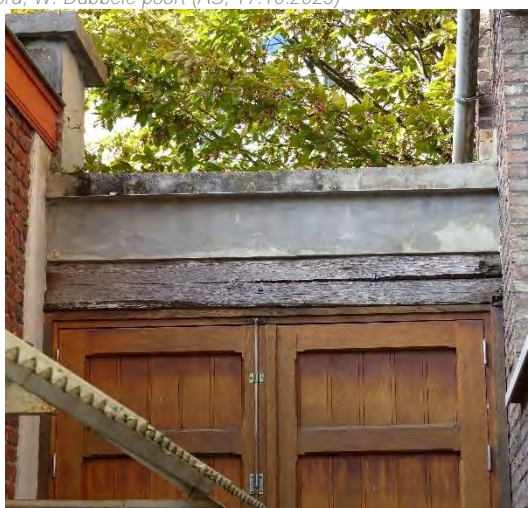
- Opgeklampte houten deur met (deels) inox hang- en sluitwerk.
- De deur is gebeitst of vernist. De onderzijde van de afwerking is afgesleten door opspattend vocht, waardoor het hout van de deur onderaan verweerd is.
- Het linteel boven de poort is gebarsten en verweerd en heeft hierdoor een verminderde draagkracht. **Op korte termijn op te lossen.**

Figuur 684 (midden) neogotische vleugel noord, W: Linteel boven dubbele poort gebarsten en verweerd (AS, 17.10.2023)

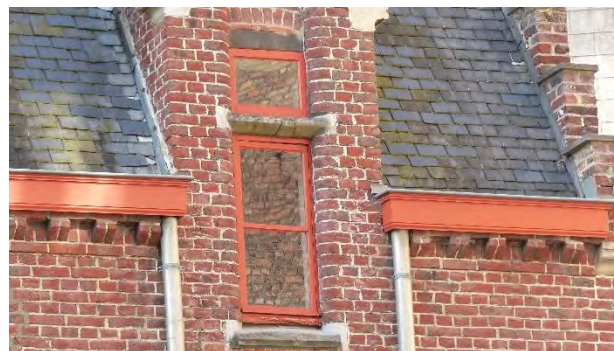
Figuur 690 (rechts) neogotische vleugel noord, O: Verweerde onderdorpel (AS, 17.10.2023)

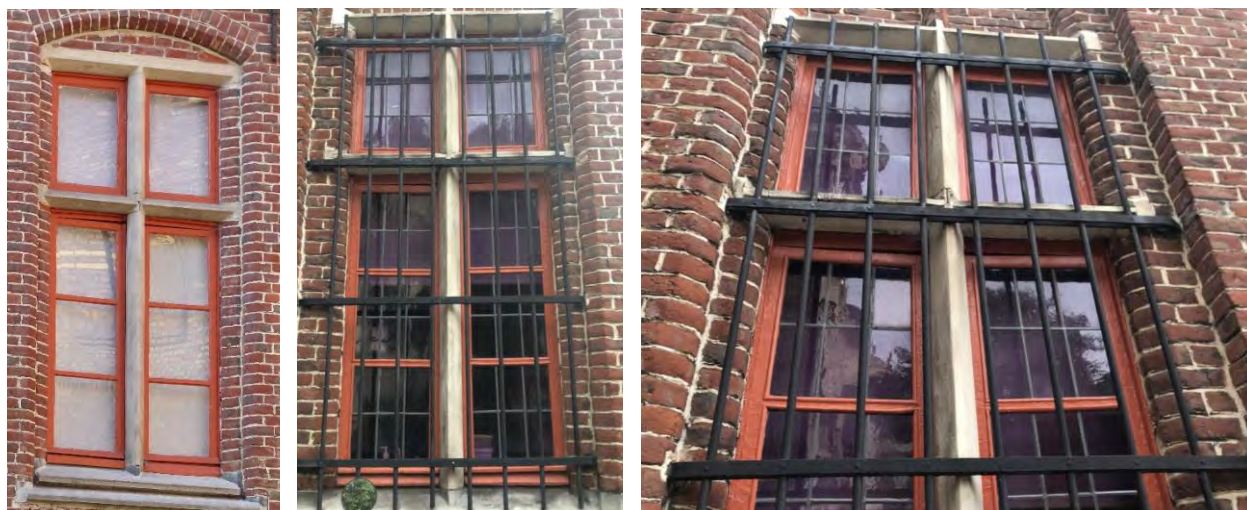
Figuur 691 (links) neogotische vleugel noord, O: Verzakte raamvleugels (AS, 17.10.2023)

Figuur 692 (midden) neogotische vleugel noord, W: Verzakte raamvleugels (AS, 17.10.2023)

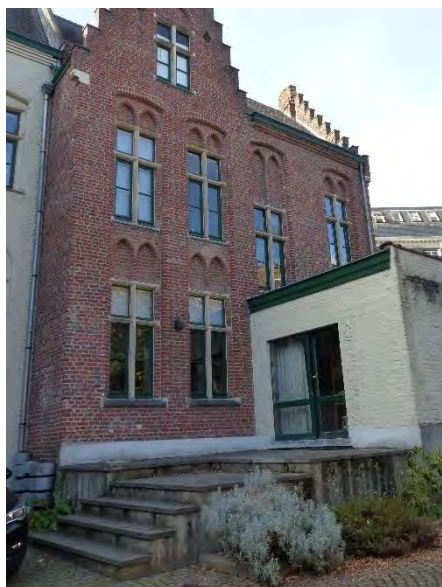
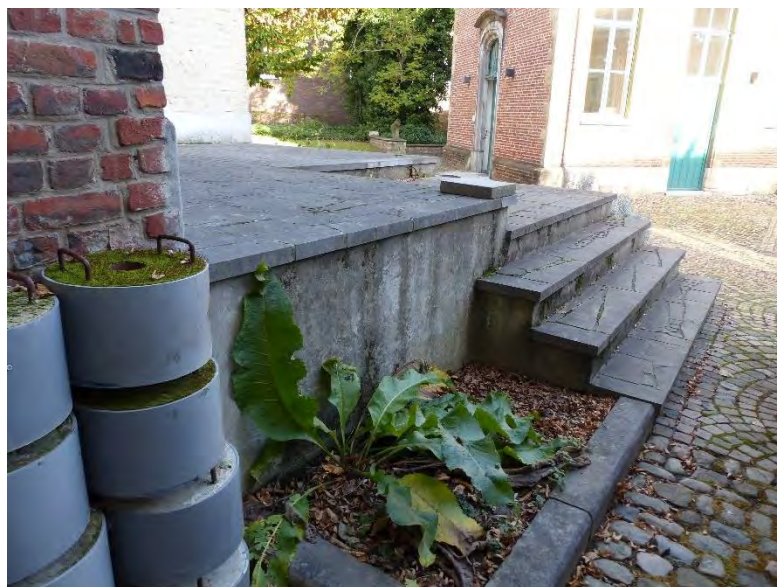
- Terras in breuksteen op gecementeerde sokkel, toegankelijk via vier treden.
- De cementering van de sokkel is sterk vervuild door opspattend vocht en biodeterioratie (algen en mossen).
- Lokaal zijn de voegen tussen de breuksteen verweerd en groeit mos.

*Figuur 700 (links) en Figuur 701 (rechts) neogotische vleugel zuid, pastorie, O: Terras in breuksteen op gecementeerde sokkel (AS, 17.10.2023)*

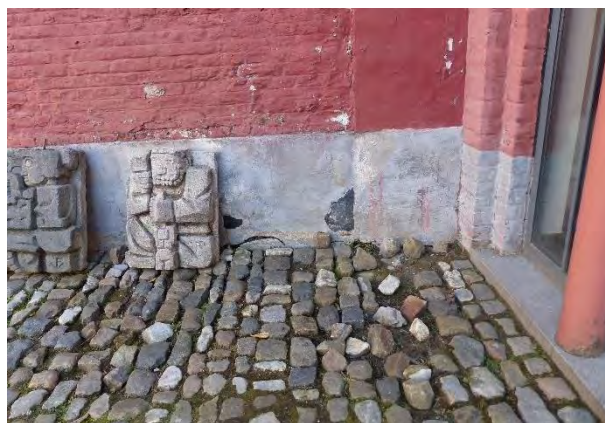
- Aan de toegang tot de derde ziekenzaal ligt een zone kasseien los.

Figuur 708 (rechts) omgevingsaanleg binnengebied: Losliggende kasseien voor ingang derde ziekenzaal (AS, 17.10.2023)

82.90.	Onderhoud van de gekaleide afwerking	1		min. 1 x/5 jaar		
90.90.	Onderhoud van de verharding	1		min. 1 x/ jaar	x	<ul style="list-style-type: none"> <li>- Herstel voegwerk en losliggende tegels en kasseien.</li> <li>- Inclusief verwijderen biodeterioratie.</li> </ul>

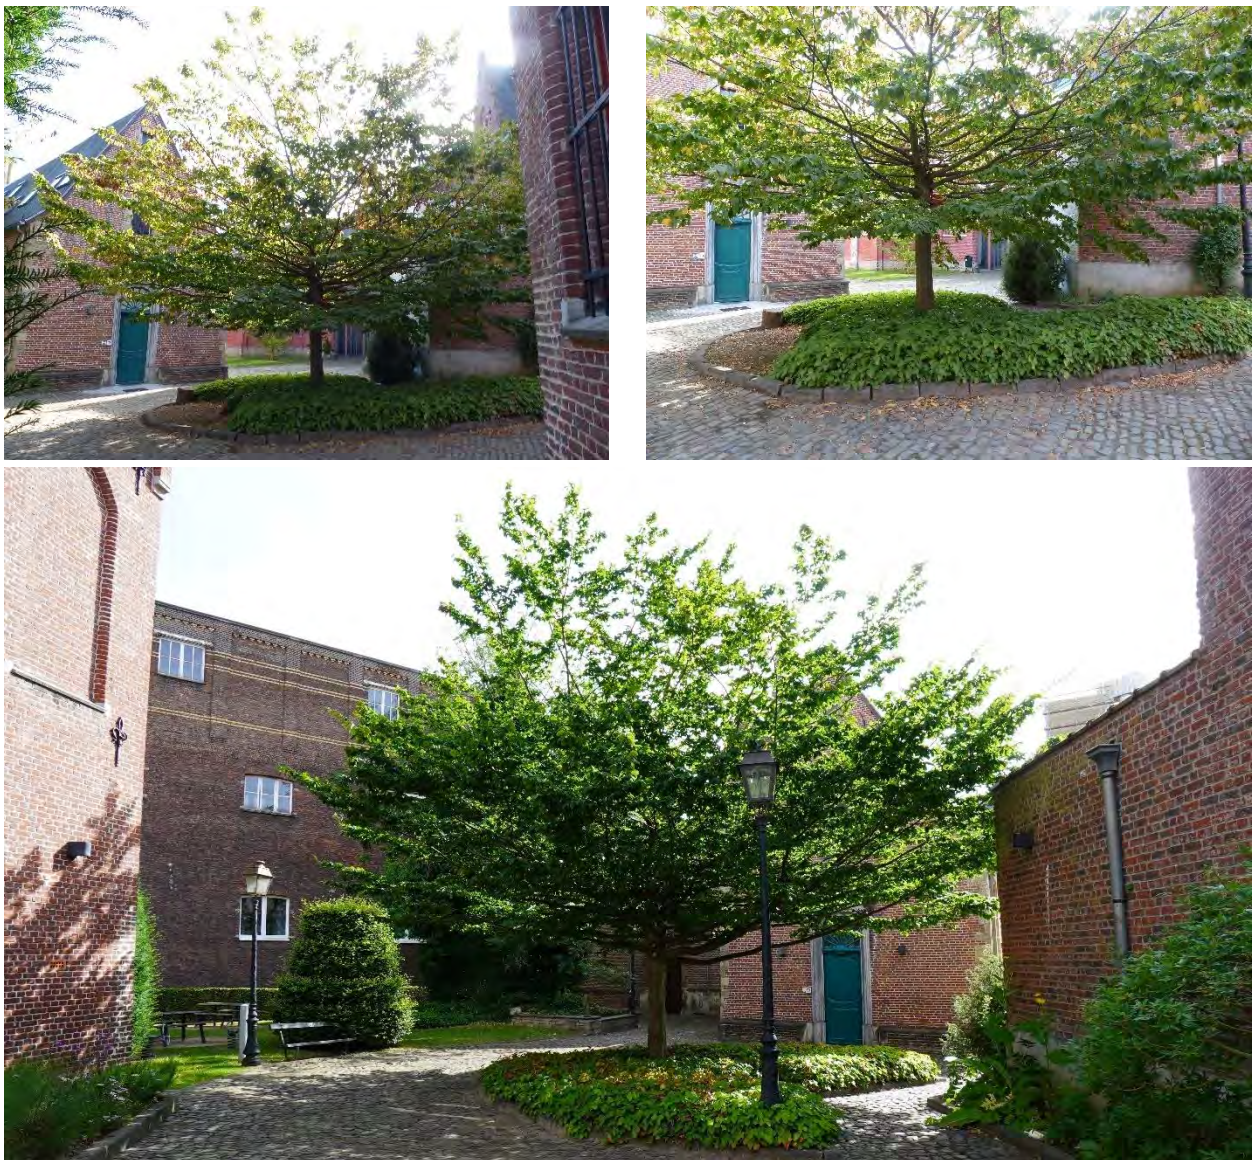
### 01 haagbeuk

Figuur 723 (linksboven), Figuur 724 (rechtsboven) en Figuur 725 (onder) omgevingsaanleg binnengebied: 01 beuk. De rode beuk werd vervangen door een nieuwe haagbeuk. De haagbeuk verkeert in een goede conditie (AS, 17.10.2023 en 9.07.2024)

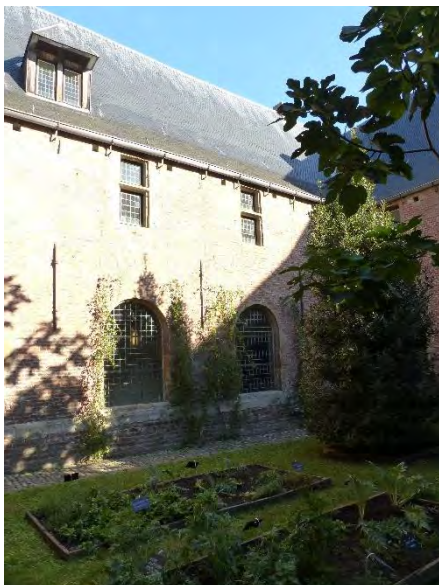
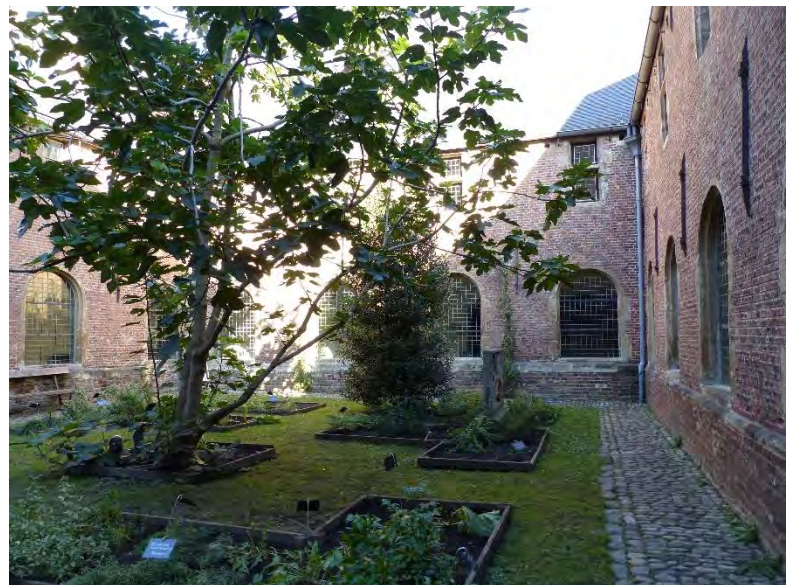
- Grasperk omzoomd met pad in kasseien. De voegen tussen de kasseien zijn breed en er groeien planten en mossen in.
- In het grasperk zijn sinds 2010 plantenvakken uitgespaard, waarin medicinale planten en vergeten groenten staan. De indeling en de plantensoorten zijn niet gebaseerd op historisch bronmateriaal.
- Centraal staat een vijgenboom.

Figuur 726 (links) en Figuur 727 (midden) omgevingsaanleg kloostertuin, 0.10: Aanleg kloostertuin (AS, 17.10.2023)

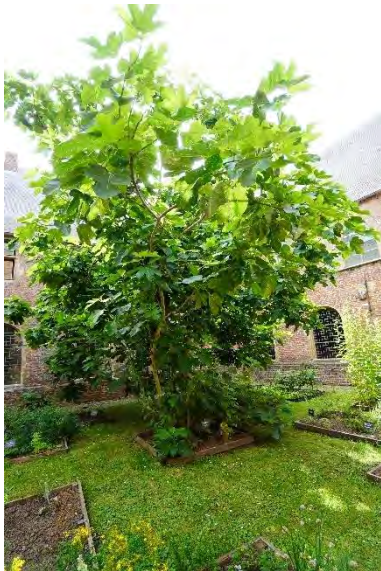
Nr.	Wetenschappelijke naam	Nederlandse naam	Opmerkingen
11	Ficus Carica	Vijgenboom	In 2023 is een deel van de boom bezweken door het gewicht van de vruchten. Wordt sindsdien jaarlijks gekandelaberd. Neemt licht en water af van de omliggende plantenvakken.
12	Laurus nobilis	Laurier	In vormsnoei
13	Passiflora	Passiebloem	Zaailingen van een plant die oorspronkelijk elders in de tuin stonden

Figuur 728 (links) omgevingsaanleg kloostertuin, 0.10: 11 vijgenboom (AS, 9.07.2024)

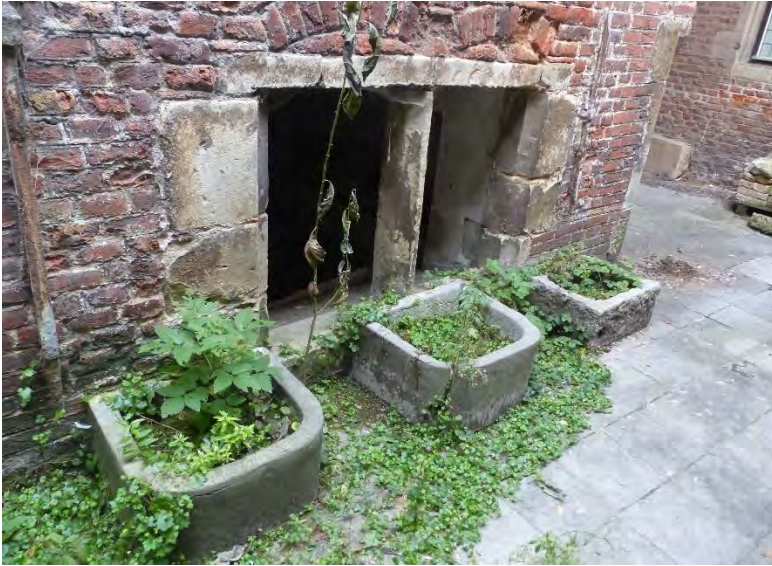
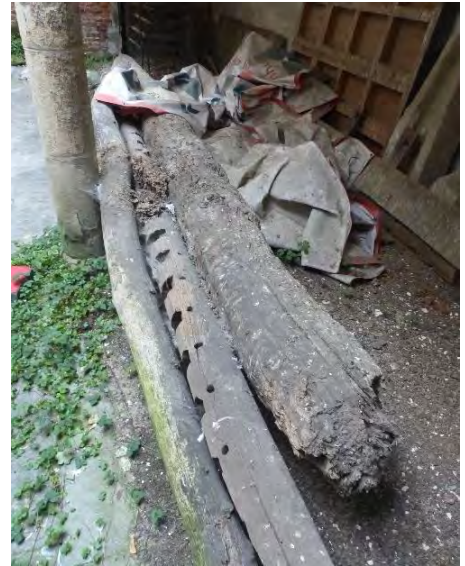
- Met tegels in blauwe hardsteen. Onder de overdekte zone is de vloer bedekt met restanten van gebouwen, puin en vuil.
- Biodeterioratie (plantengroei en mosvorming), vooral langs de bebouwing.

Figuur 731 (links) en Figuur 732 (midden) klooster, 0.10: Aanleg galerij (AS, 17.10.2023)
